## LAVORI DI ADEGUAMENTO E MIGLIORAMENTO STRUTTURALE DELL'EDIFICIO SCOLASTICO

### PROGETTO DEFINITIVO -ESECUTIVO

COMUNE DI BOARA PISANI

### RELAZIONE GENERALE

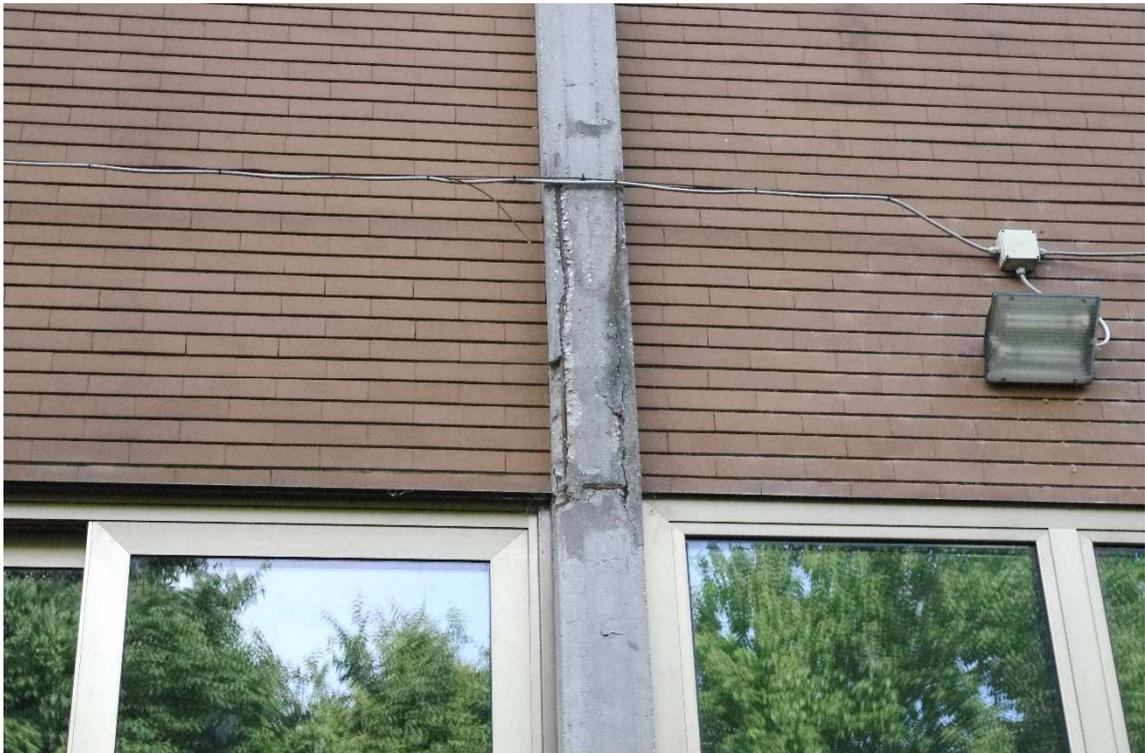
Vari elementi in calcestruzzo armato presentano fenomeni di distacco del copriferro, oltre che presenza di ruggine dei ferri di armatura. Tale fenomeno è ben visibile e riscontrabile in alcune porzioni, ma potrebbe essere latente in altre. Con l'esecuzione dei lavori si andrà quindi a saggiare in vari punti gli elementi per capire se sono presenti zone in cui il fenomeno non è visibile esternamente e si andrà ad intervenire anche su di esse.

Particolare pilastro facciata est

- Controllo accurato di tutti gli elementi in calcestruzzo presenti con distacco delle porzioni che risultano fessurate o in fase di distacco;
- Spazzolatura e pulizia accurata dei supporti e dei ferri di armatura;
- Intervento di passivazione sui ferri di armatura per bloccare i fenomeni corrosivi in atto;
- Applicazione di idoneo aggrappante e rasatura con idonea malta tissotropica strutturale.

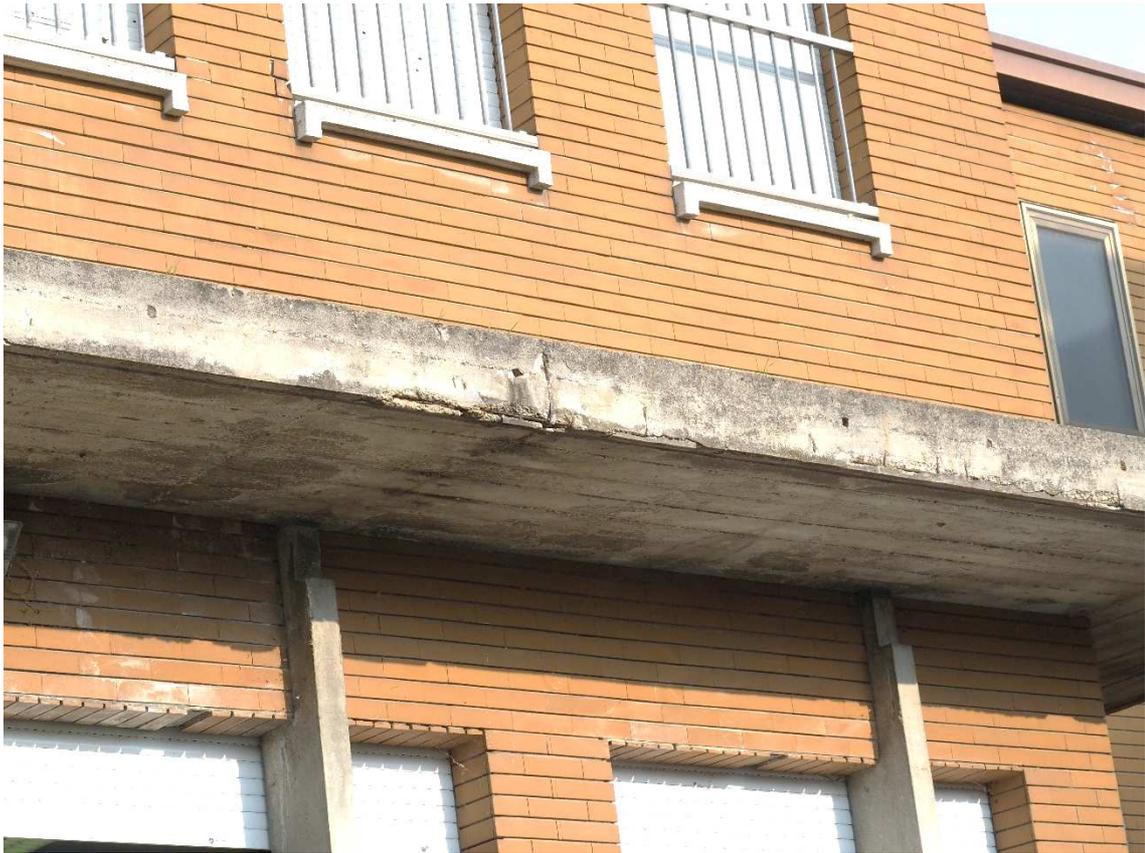
Pensilina facciata ovest

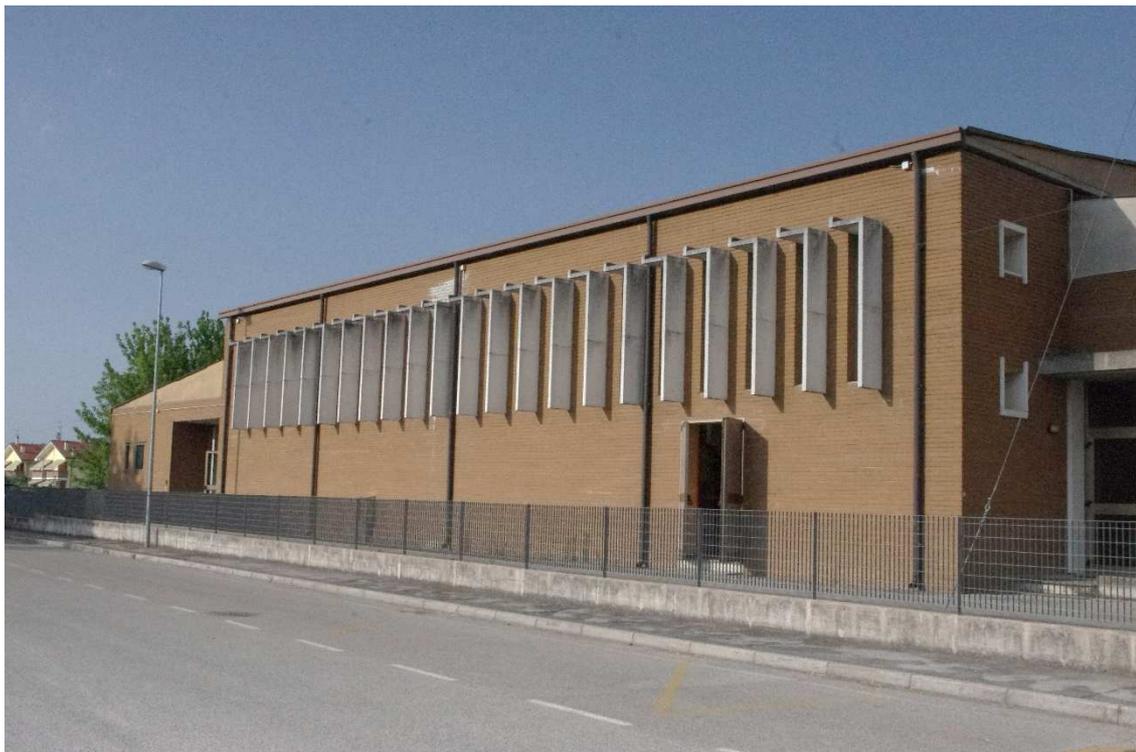
Le finestre del locale palestra e dei locali della facciata sud presentano delle cornici in cemento bianco con sporgenza dalla muratura variabile da circa 10 a 25 cm. Gli elementi sultano in vari casi non saldamente collegati alla muratura per cui, in caso di sisma, potrebbero ribaltarsi verso l'esterno. Si prevede quindi il bloccaggio in due punti per ogni lastra alla muratura, utilizzando barre filettate di diametro 8 mm in acciaio inossidabile, inserite nella muratura per la lunghezza minima di 10 cm, all'interno di un foro di 12 mm adeguatamente pulito e nel quale si sarà inserita la bussola retinata e resina. Ad avvenuto indurimento della resina si procederà ad inserire la rondella e a bloccare con dado.

Cornici delle finestre della palestra

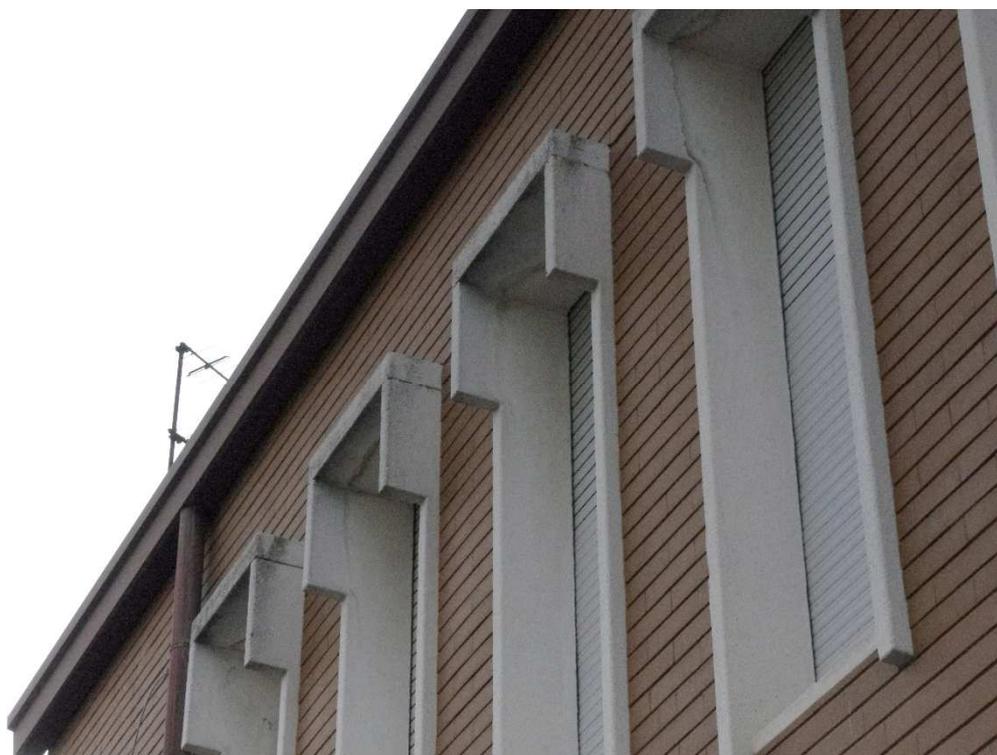
Particolare cornici finestre sopra l'ingresso della scuola primaria

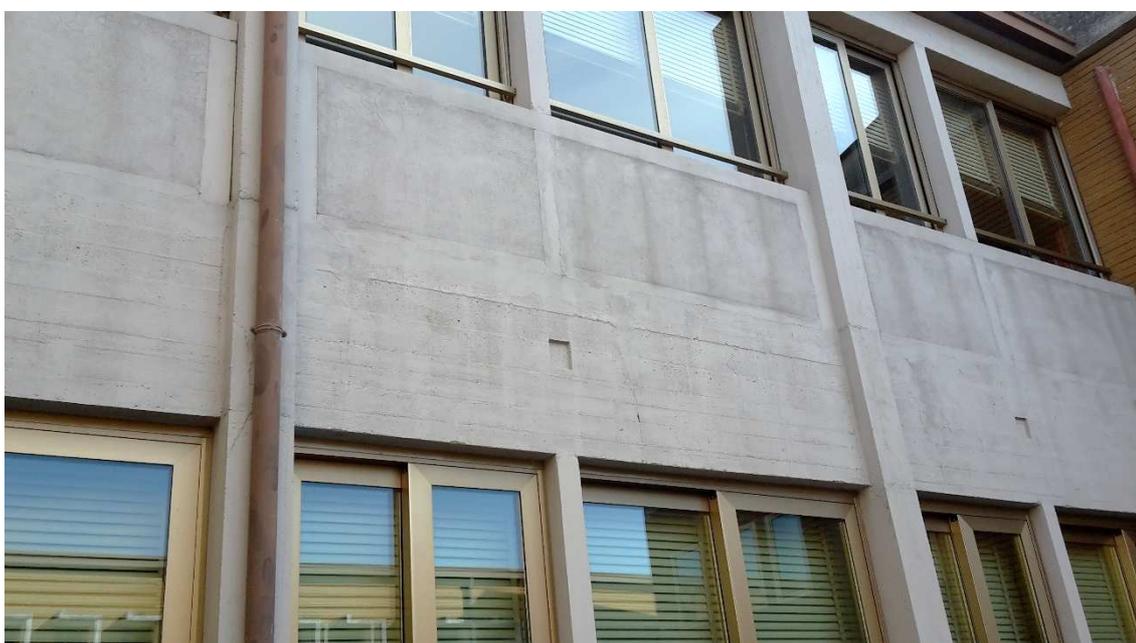
In corrispondenza dei corridoi al piano terra ed al primo piano si è riscontrato un fenomeno di distacco dei pannelli murari presenti verso il cortile interno. Tali pannelli di spessore 15 cm presentano delle fessure in corrispondenza del collegamento degli elementi in cls laterali e superiori.; in alcuni casi risultano completamente scollegati e possono essere mossi con una semplice pressione della mano. In caso di sisma potrebbero ribaltarsi. Si prevede perciò la cucitura degli elementi lungo i lati e superiormente agli elementi in cls mediante l'esecuzione di fori inclinati, distanziati di 30 cm, ed inserimento di barre in acciaio diametro 8 mm bloccate con resine.

Pannelli murari in corrispondenza del corridoio

Internamente si procederà quindi al rivestimento con pannelli in calcio silicato. Esternamente si rivestirà con pannello di isolamento da 6 cm di spessore, riducendo quindi anche la dispersione termica dei pannelli murari.

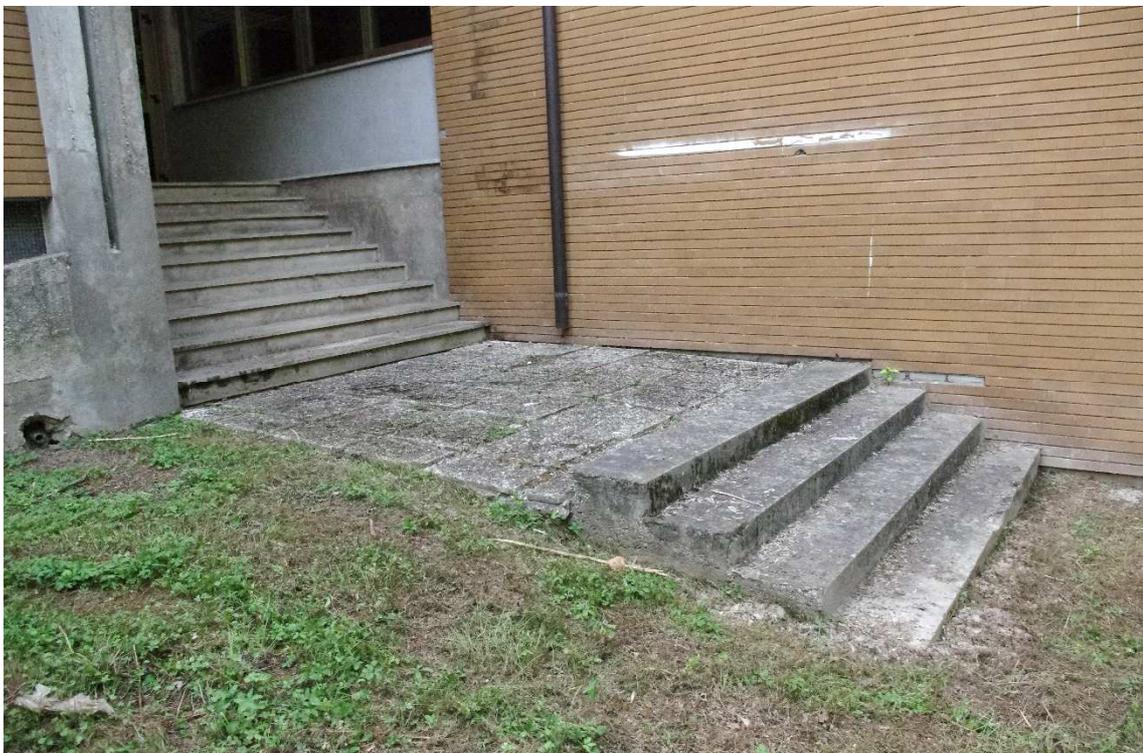
La zona nord del fabbricato presenta marciapiedi posizionati a diverse quote, per seguire la pendenza del terreno. In vari punti sono presenti avvallamenti e disconnessioni che accentuano il dilavamento da parte delle acque meteoriche, aggravando quindi la situazione.

Particolare del dissesto della pavimentazione esterna

Si prevede perciò di demolire i marciapiedi esistenti, per poter andare a realizzare una nuova soletta in cls, ancorata alla muratura nei tratti più critici, La soletta sarà poi completata con una nuova pavimentazione antigeliva ed antidrucciolo.

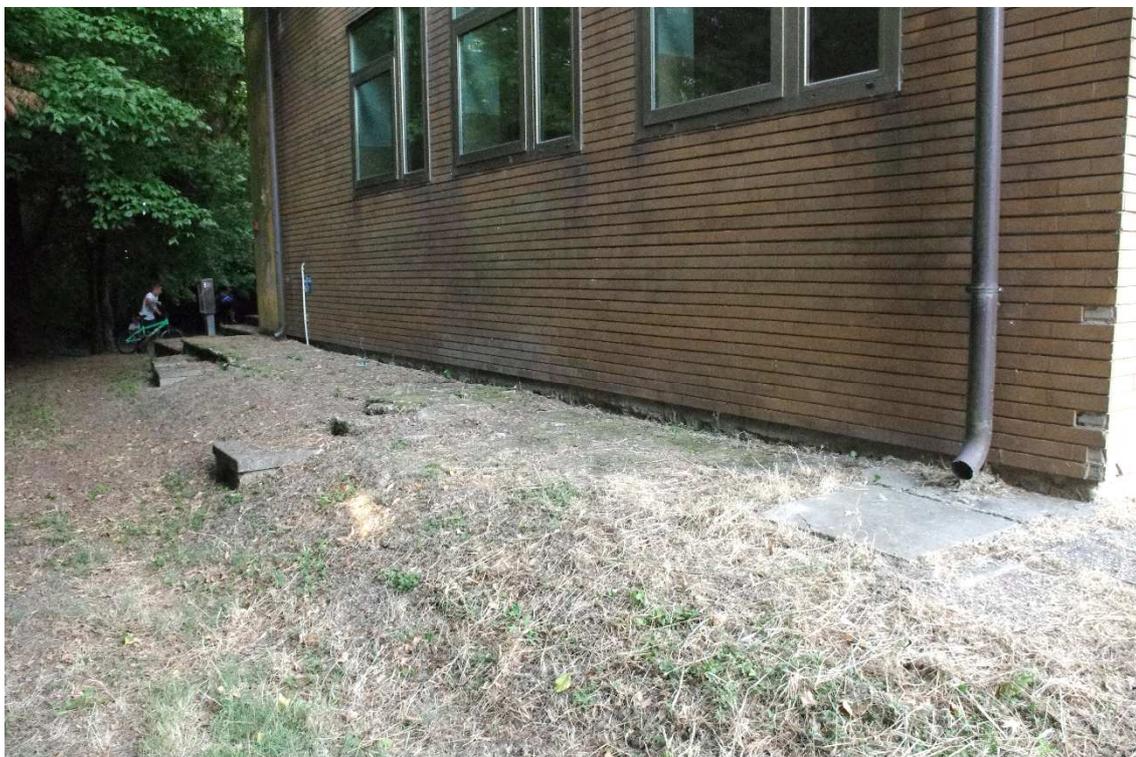
Particolare del dissesto della pavimentazione esterna

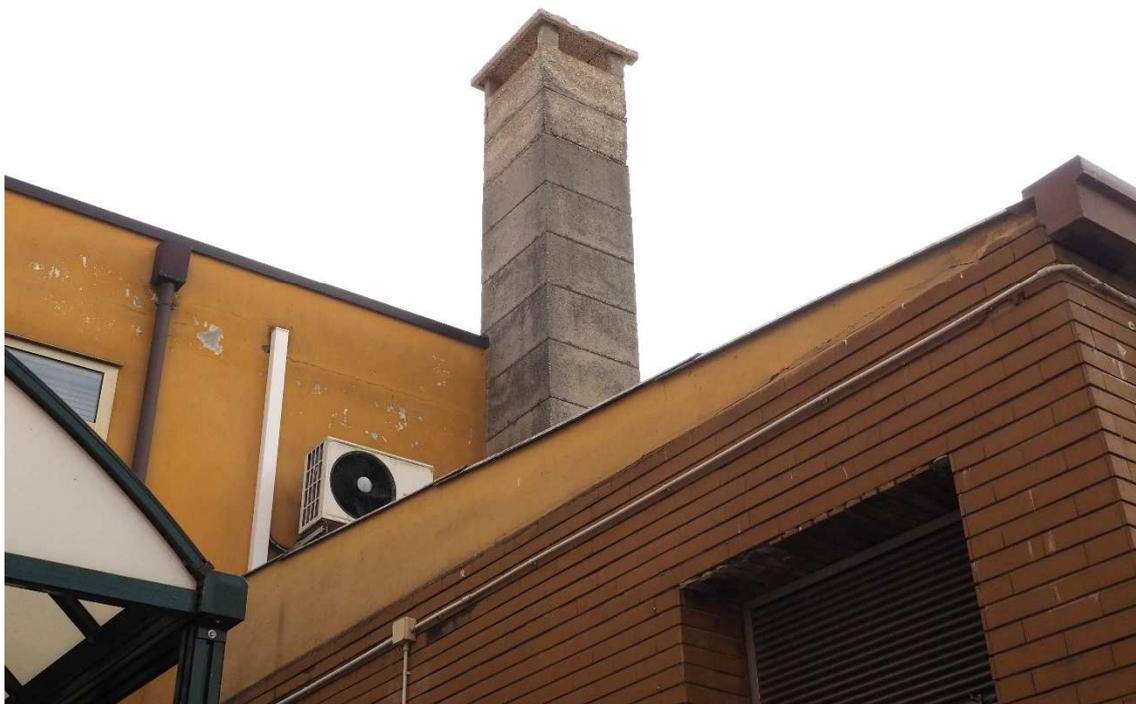
La centrale termica presenta una canna fumaria realizzata in elementi di calcestruzzo, che risultano non sufficientemente ancorati al sottostante solaio e danneggiati dagli agenti atmosferici. In caso di sisma potrebbero quindi crollare con i conseguenti rischi per le persone che si trovassero nell'area.

Canna fumaria della centrale termica

Si prevede la demolizione completa della struttura e la sostituzione con una nuova canna fumaria in acciaio inossidabile, opportunamente coibentata ed ancorata alla muratura e controventata con funi in acciaio.

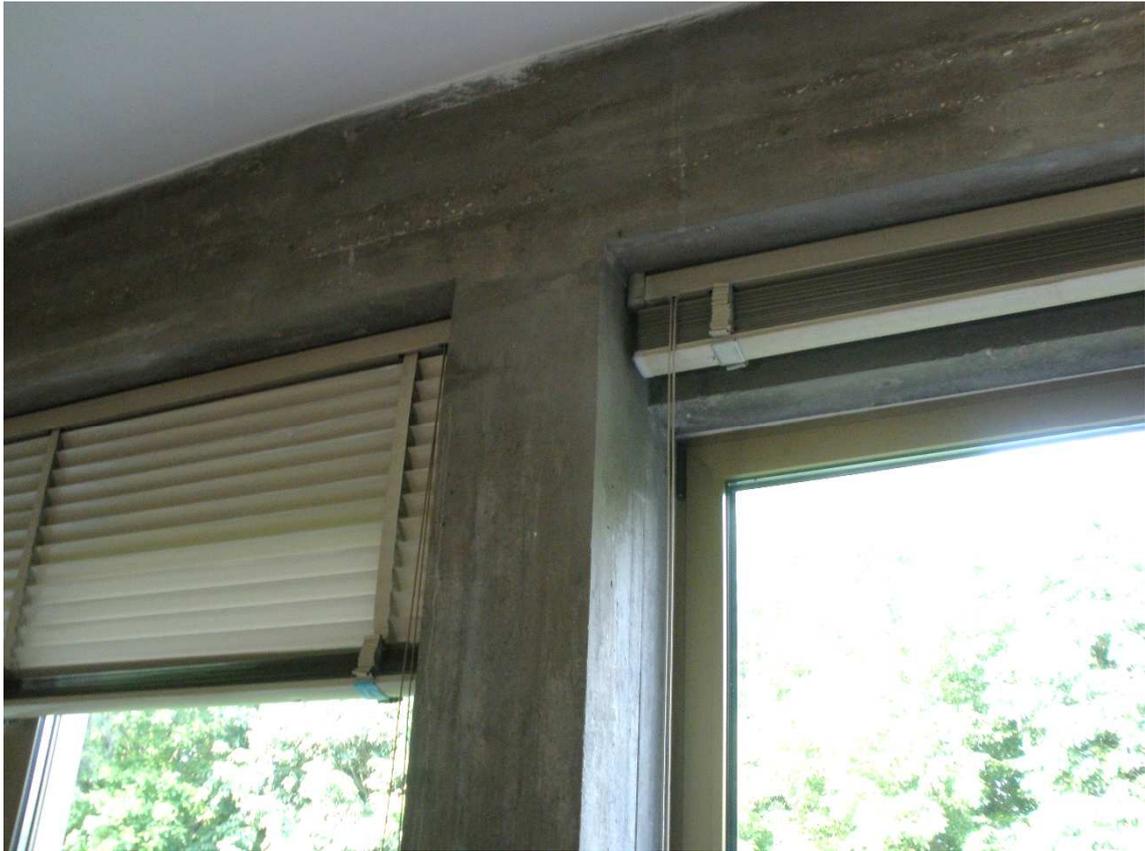
Al fine dell'ottenimento del certificato di prevenzione incendi si rende necessario eseguire alcuni interventi di carattere strutturale sull'edificio. In particolare occorre garantire un grado di resistenza al fuoco superiore ad EI 60 di tutte le strutture. In vari punti sono però presenti elementi verticali ed orizzontali in calcestruzzo armato a vista, che non presentano il copriferro necessario a garantire la resistenza al fuoco prevista. Si andrà quindi a placcare tutti i pilastri e le travi rivestendoli con lastre in silicati e solfati di calcio di spessore 12,7 mm. Le lastre andranno applicate con tasselli metallici al supporto e si completerà l'opera stuccando i pannelli e tinteggiando i locali.

Particolare elementi in cls a vista
