COMUNE DI LUSIA
Provincia di Rovigo

COMPLETAMENTO DEGLI INTERVENTI DI
RECUPERO DELLA TORRE MOROSINI MEDIANTE
RISANAMENTO CONSERVATIVO DELLE OPERE
INTERNE E SISTEMAZIONE ESTERNA DELLE
RELATIVE PERTINENZE

Tav. 13

Stato di progetto: Tipologico degradi e relativi interventi sezione - scala
1:50

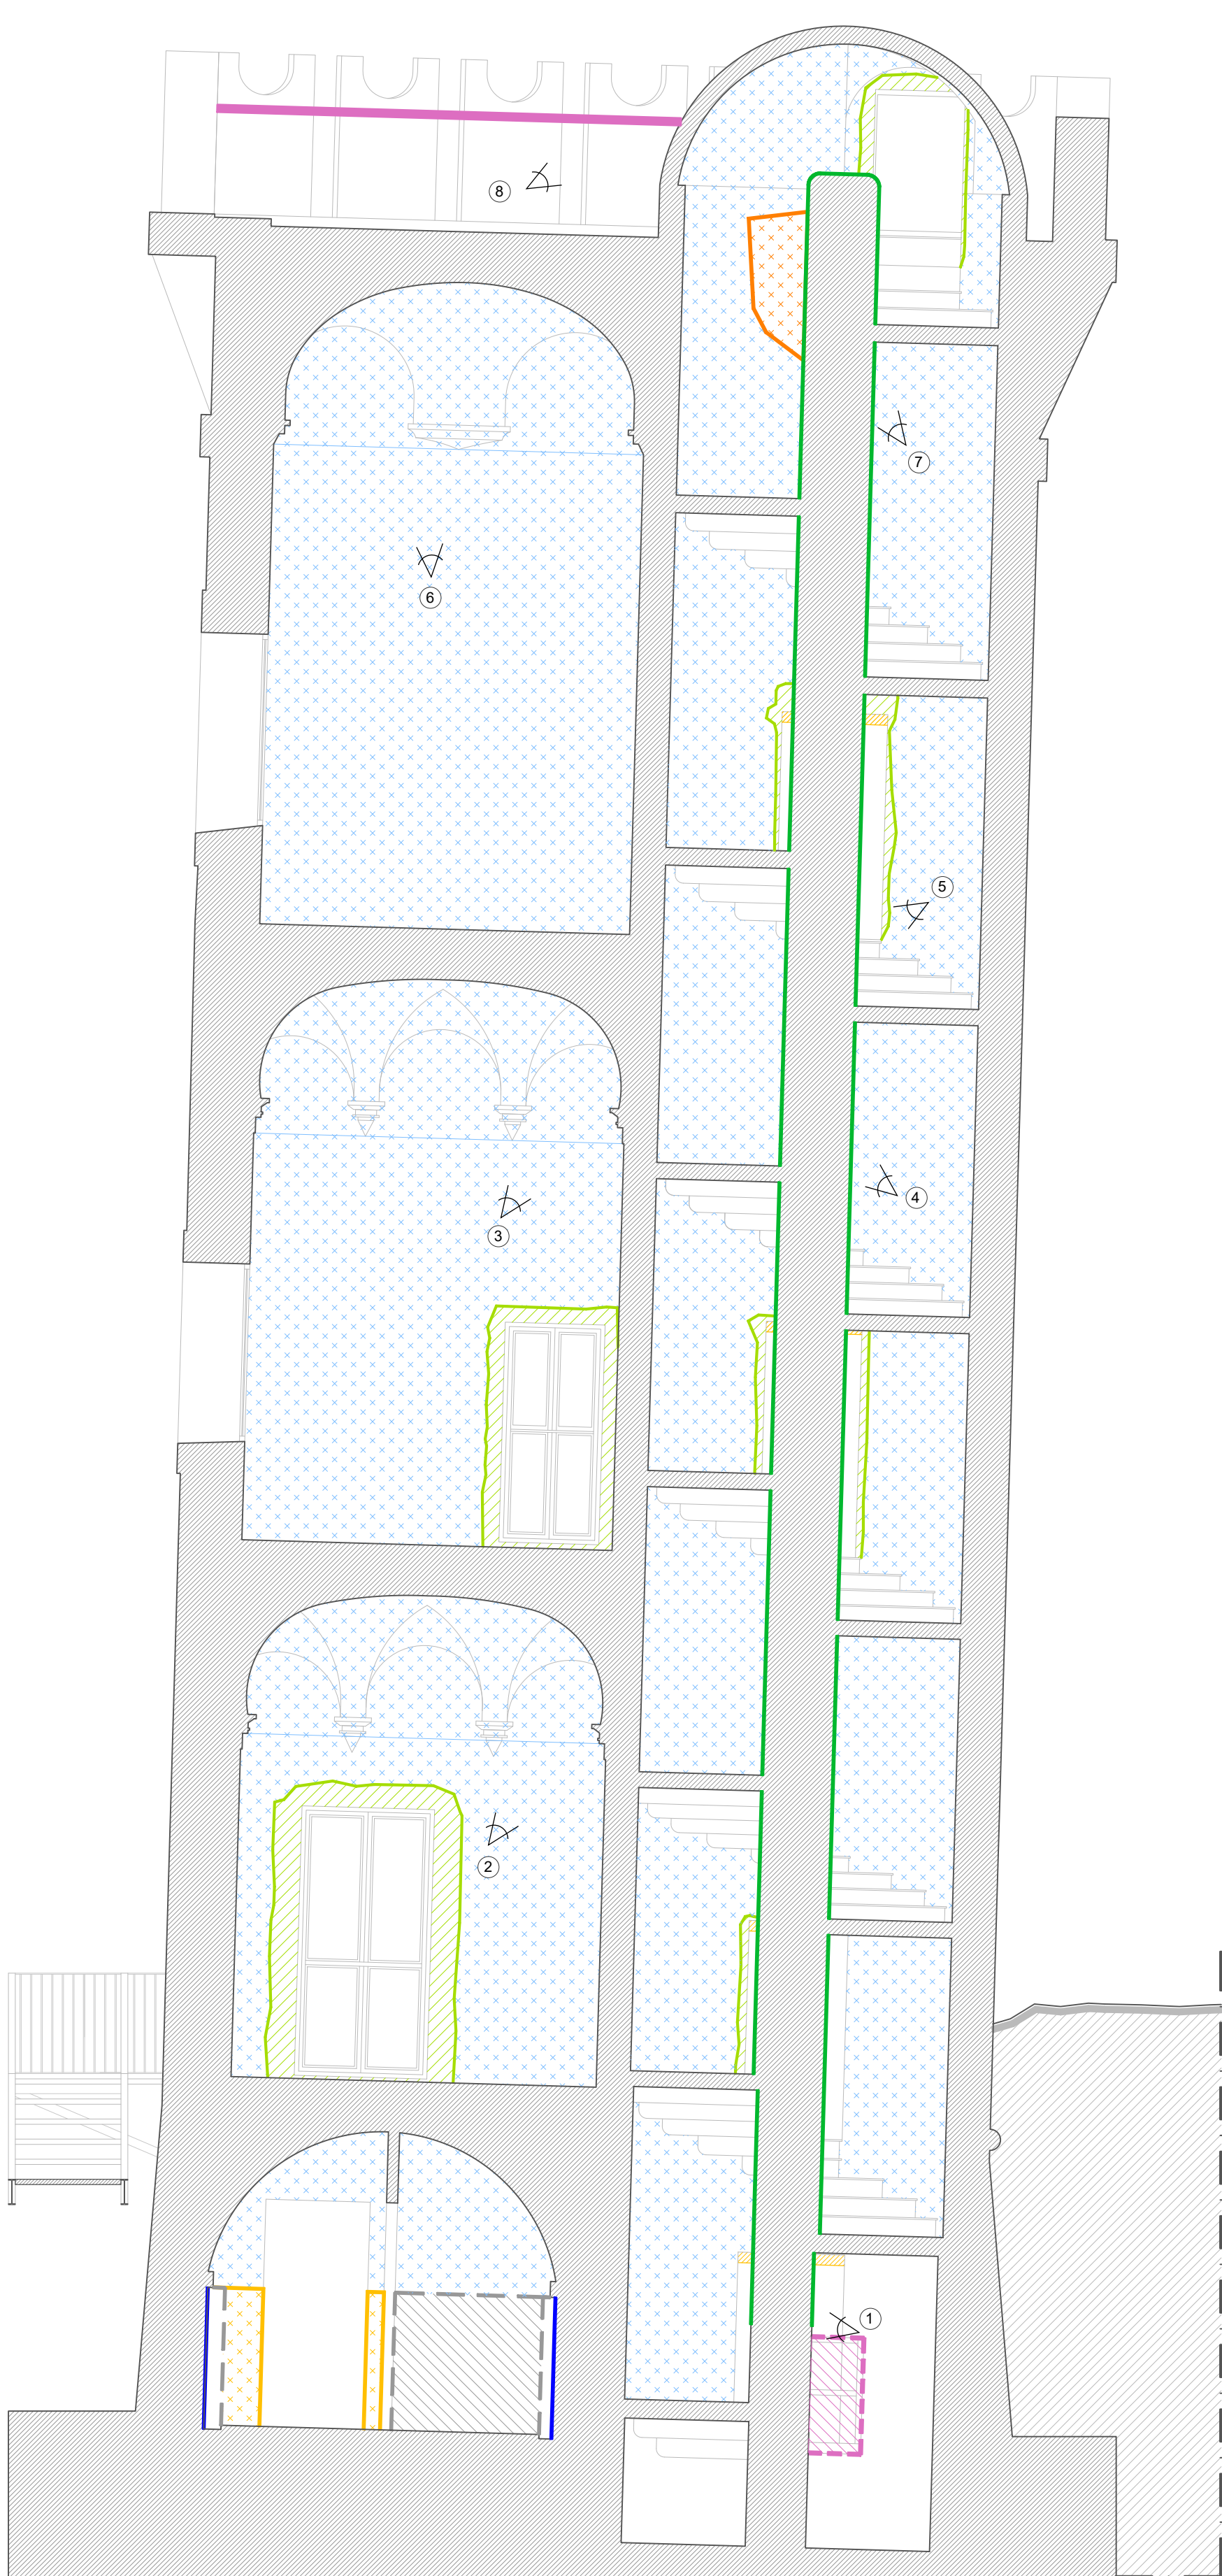
Sezione AA - scala 1:50

| ELEMENTI OGGETTO DI INTERVENTO | DEGRADO | ALTRE CRITICITA' | INTERVENTO |
| PARAPETTI | Incrostazione* | Presenza di ruggine | Pit03 - Pulitura meccanica di elementi in acciaio e ferro mediante sabbiatrice e trattamento con convertitore di ruggine e finitura con smalto all'acqua |
| | | Mancanza di parapetto | Int09 - Installazione di nuovo parapetto in vetro <i>Oggetto di futura realizzazione</i> |
| VOLTE | Efflorescenza* Deposito superficiale* | | Asp03 - Stonatura delle parti ammalorate di intonaco preventivamente concordata con la D.L. Int07 - Integrazione di intonaco Int01 - Velatura di intonaci |
| PARAMENTO MURARIO IN LATERIZIO INTONACATO | | Assenza di finitura | Int11 - Pittura murale |
| | Efflorescenza* Deposito superficiale* | | Asp03 - Stonatura delle parti ammalorate di intonaco preventivamente concordata con la D.L. Int07 - Integrazione di intonaco Int01 - Velatura di intonaci |
| | | Presenza di intonaco incongruo | Asp02 - Parziale stonatura e spicconatura localizzata di superfici intonacate preventivamente concordata con la D.L. Int12 - Rasatura leggera con stucco a base di calce Int01 - Velatura di intonaci |
| | Macchia* | | Asp03 - Stonatura delle parti ammalorate di intonaco preventivamente concordata con la D.L. Int07 - Integrazione di intonaco Int01 - Velatura di intonaci |
| PARAMENTO MURARIO IN LATERIZIO FACCIA VISTA | Patina biologica* | | Pit01 - Pulizia della superficie non intonacata delle murature in mattoni faccia a vista con spazzolatura e trattamento con biocida |
| | | Mancanza di rivestimento e finitura del paramento murario | Pit01 - Pulizia della superficie non intonacata delle murature in mattoni faccia a vista con spazzolatura e trattamento con biocida Int04 - Integrazione delle pareti perimetrali di bagno e antibagno con rivestimento a intercapedine con pannelli in alluminio stampati e colorati |
| PUTRELLE IN ACCIAIO | Incrostazione* | Presenza di ruggine | Pit03 - Pulitura meccanica di elementi in acciaio e ferro mediante sabbiatrice e trattamento con convertitore di ruggine e finitura con smalto all'acqua |
| COLONNA VANO SCALE IN LATERIZIO | Macchia* (colature di resina) | Presenza di intonaco incongruo | Pit04 - Pulitura della superficie e rimozione di depositi superficiali Asp02 - Parziale stonatura e spicconatura localizzata di superfici intonacate preventivamente concordata con la D.L. Int10 - Asportazione di calcestruzzo, pulitura e trattamento dei ferri di armatura e rifacimento del copriferro mediante betoncino |
