COMUNE DI LUSIA  
Provincia di Rovigo

COMPLETAMENTO DEGLI INTERVENTI DI  
RECUPERO DELLA TORRE MOROSINI MEDIANTE  
RISANAMENTO CONSERVATIVO DELLE OPERE  
INTERNE E SISTEMAZIONE ESTERNA DELLE  
RELATIVE PERTINENZE

Tav. 11

Stato di progetto: Tipologico degradi e relativi interventi piano +14.00 -  
scala 1:50

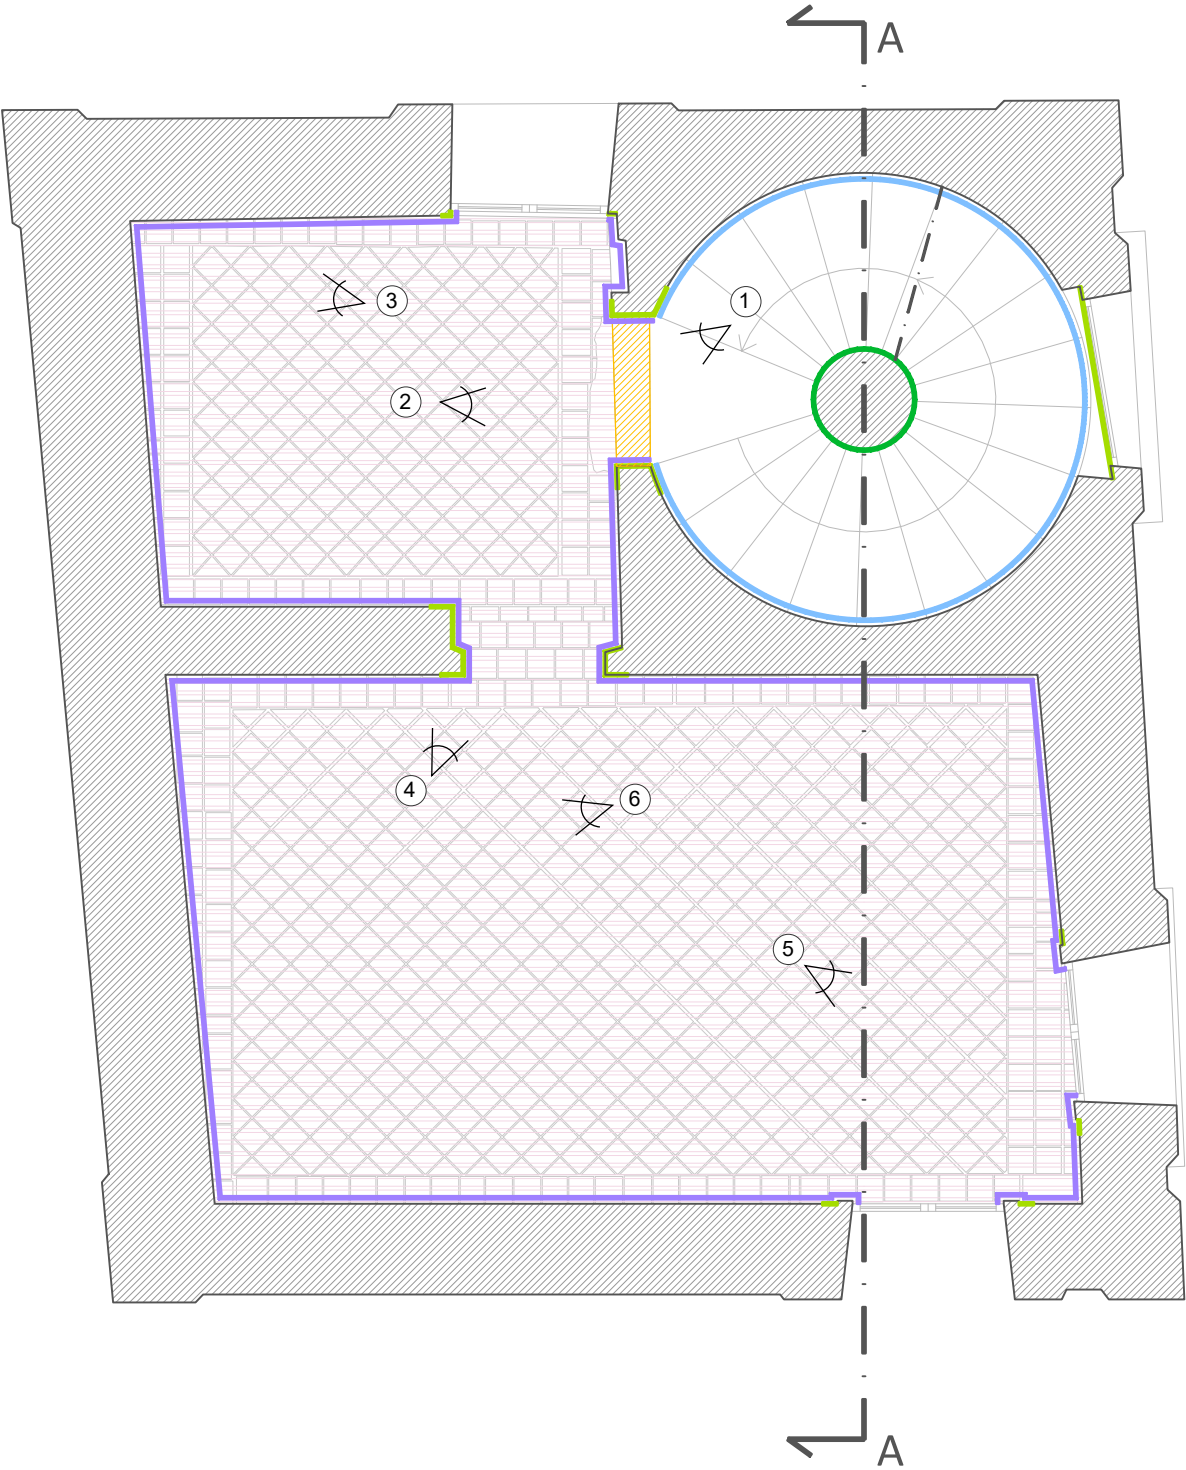
Pianta quota +14.00 - scala 1:50

ELEMENTI OGGETTO DI INTERVENTO	DEGRADO	ALTRE CRITICITA'	INTERVENTO
PARAMENTO MURARIO IN LATERIZIO INTONACATO		<div></div> Presenza di intonaco incongruo	Asp02 - Parziale stonacatura e spiconatura localizzata di superfici intonacate preventivamente concordata con la D.L. Int12 - Rasatura leggera con stucco a base di calce
		<div></div> Assenza di finitura superficiale	Int01 - Velatura di intonaci
	<div></div> Efflorescenza* Deposito superficiale*		Asp03 - Stonacatura delle parti ammalorate di intonaco preventivamente concordata con la D.L. Int07 - Integrazione di intonaco Int01 - Velatura di intonaci
PUTRELLE IN ACCIAIO	<div></div> Incrostazione*	<div></div> Presenza di ruggine	PIt03 - Pulitura meccanica di elementi in acciaio e ferro mediante sabbatrice e trattamento con convertitore di ruggine e finitura con smalto all'acqua
PAVIMENTO IN COTTO	<div></div> Deposito superficiale*		PIt02 - Pulitura di pavimentazione in cotto mediante prodotto sfilante e azione sinergizzante Mnt02 - Trattamento protettivo

COLONNA VANO SCALE IN LATERIZIO	<div></div> Macchia* (colature di resina)	<div></div> Presenza di intonaco incongruo	PIt04 - Pulitura della superficie e rimozione di depositi superficiali Asp02 - Parziale stonacatura e spiconatura localizzata di superfici intonacate preventivamente concordata con la D.L. Int10 - Asportazione di calcestruzzo, pulitura e trattamento dei ferri di armatura e rifacimento del copriferro mediante betoncino
