**COMUNE DI LUSIA**  
Provincia di Rovigo

**PROGETTO ESECUTIVO - CUP: I97B22000140001**  
PROGRAMMA DI SVILUPPO RURALE PER IL VENETO 2014-2020  
Codice Tipo intervento 7.5.1 - Infrastrutture e informazione per lo sviluppo del turismo sostenibile nelle aree rurali

**COMPLETAMENTO DEGLI INTERVENTI DI RECUPERO DELLA TORRE MOROSINI DI LUSIA MEDIANTE RISANAMENTO CONSERVATIVO DELLE OPERE INTERNE (LOTTO 2) E DELLE FACCIATE ESTERNE**  
INTERVENTO FINALIZZATO AL MIGLIORAMENTO QUALITATIVO DELL'OFFERTA E DELL'INFORMAZIONE TURISTICA E PER MIGLIORARE NEL COMPLESSO LA FRUIBILITA' DEL TERRITORIO SOTTO IL PROFILO DEL TURISMO RURALE

**Tav. 11b**  
Stato di fatto: Tipologico degradi e relativi interventi -  
Prospetto est e Prospetto ovest - scala 1:50

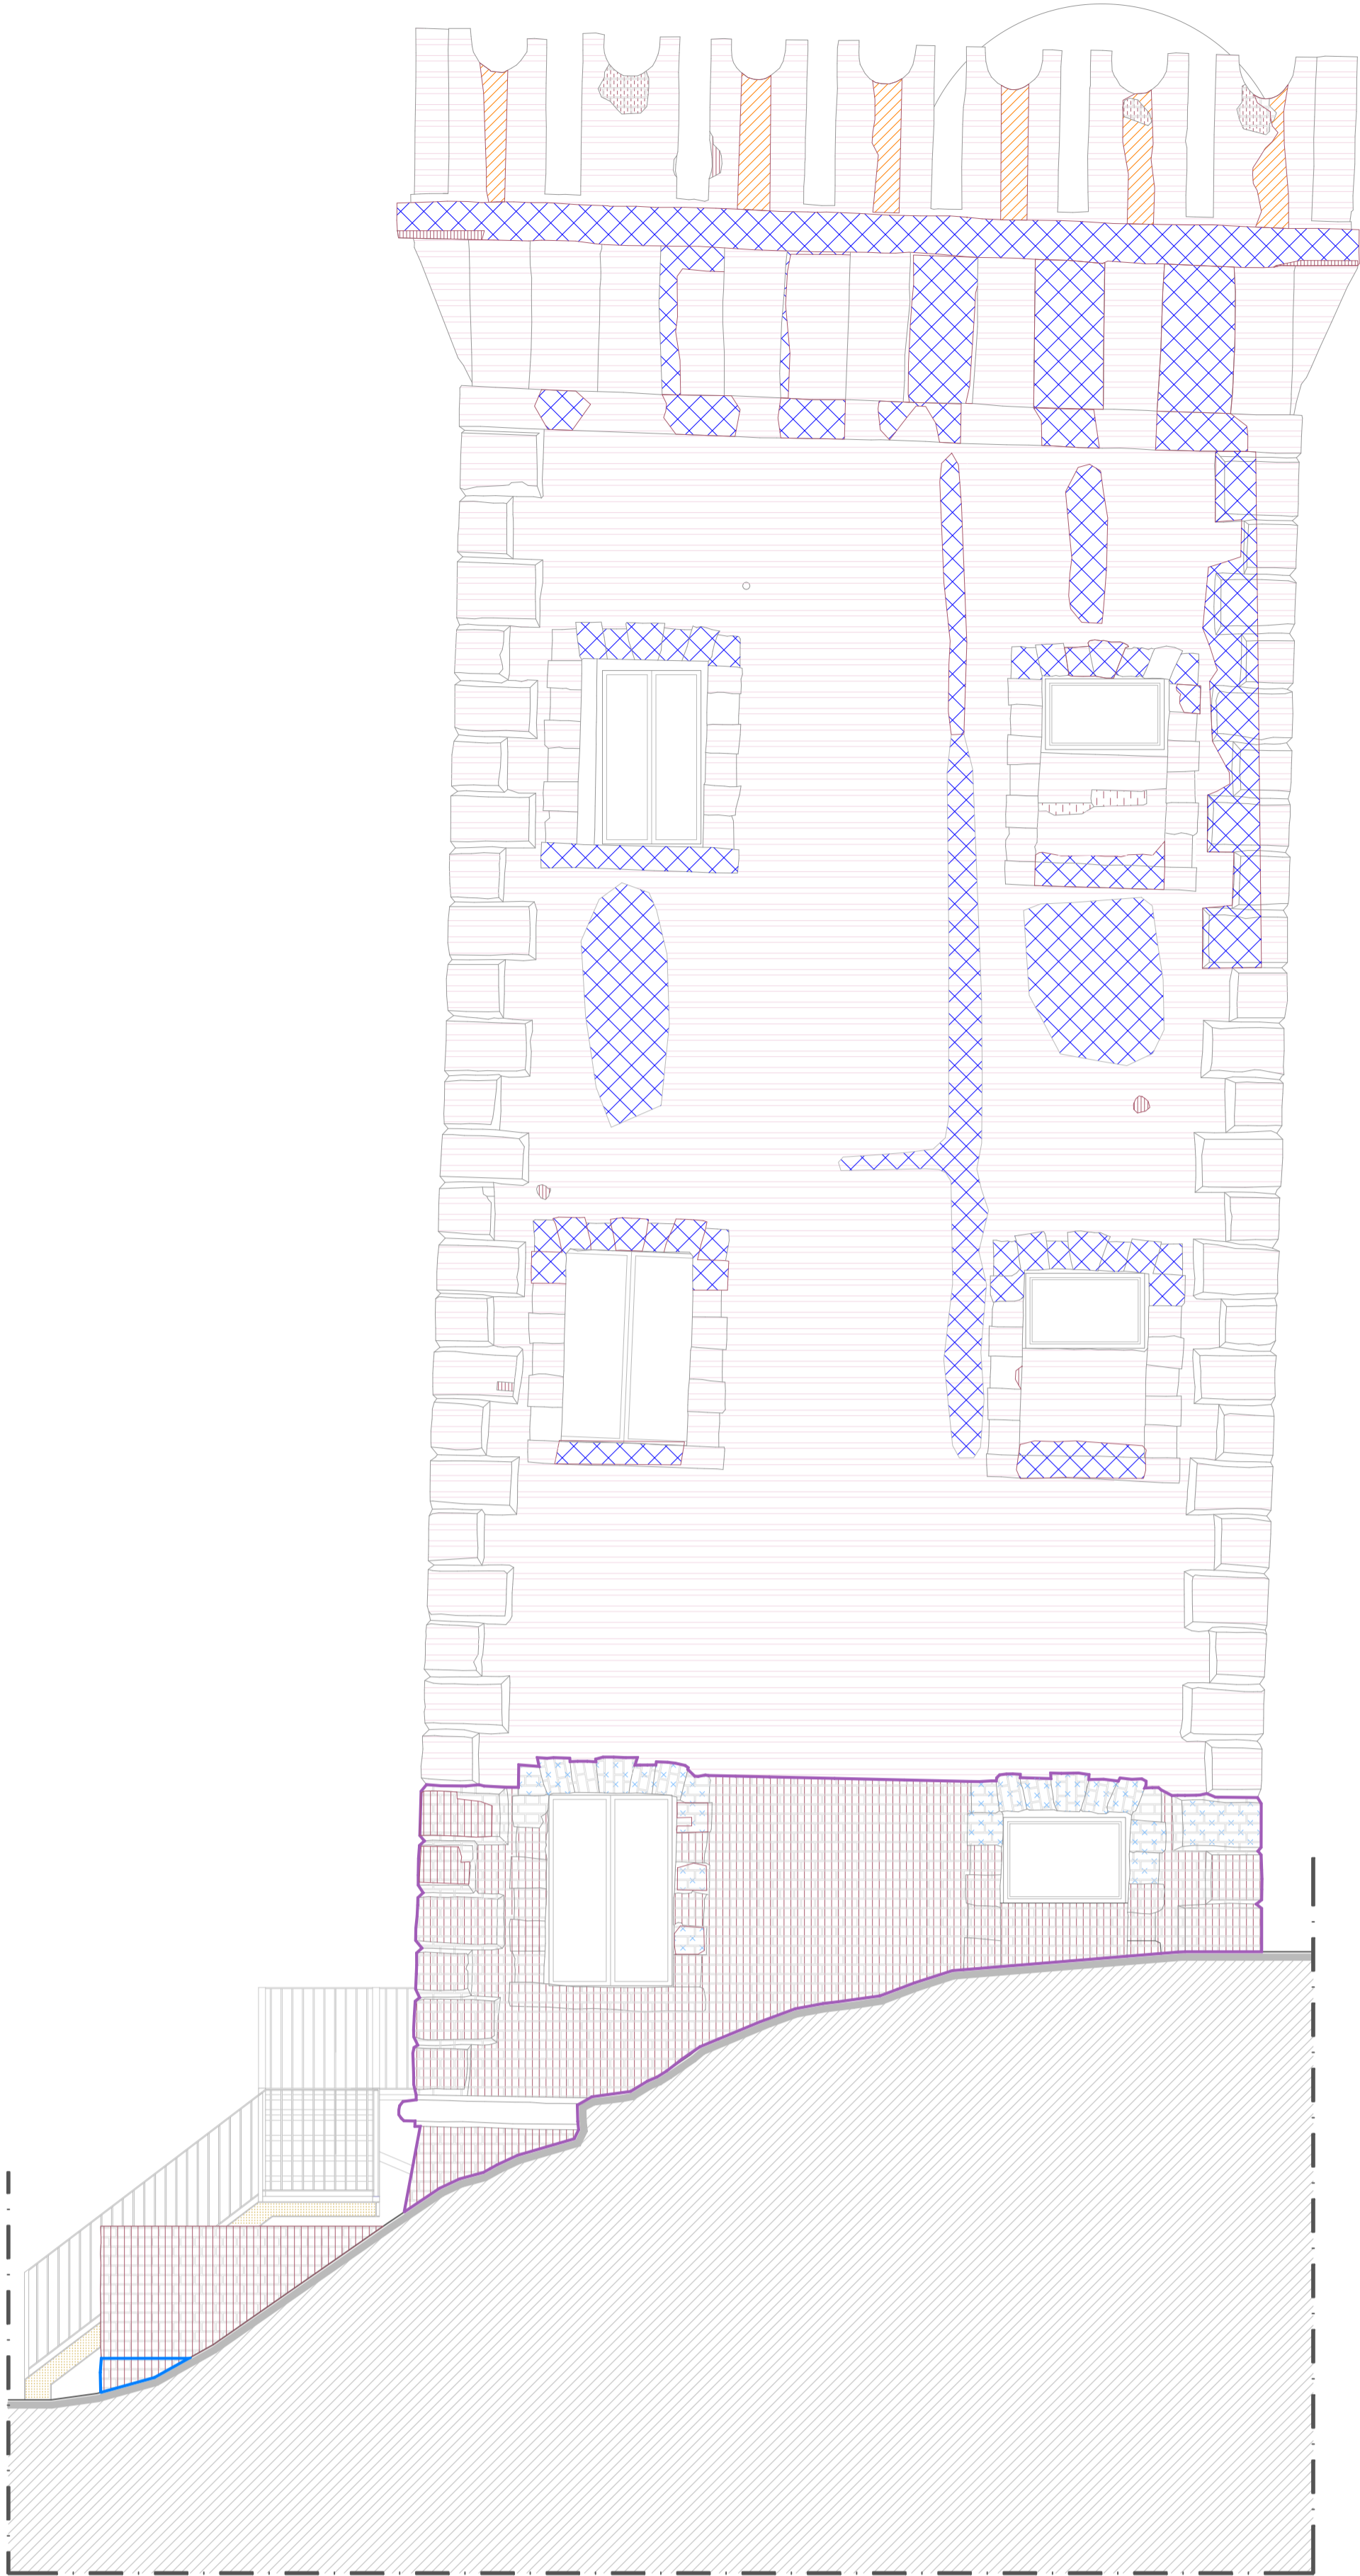
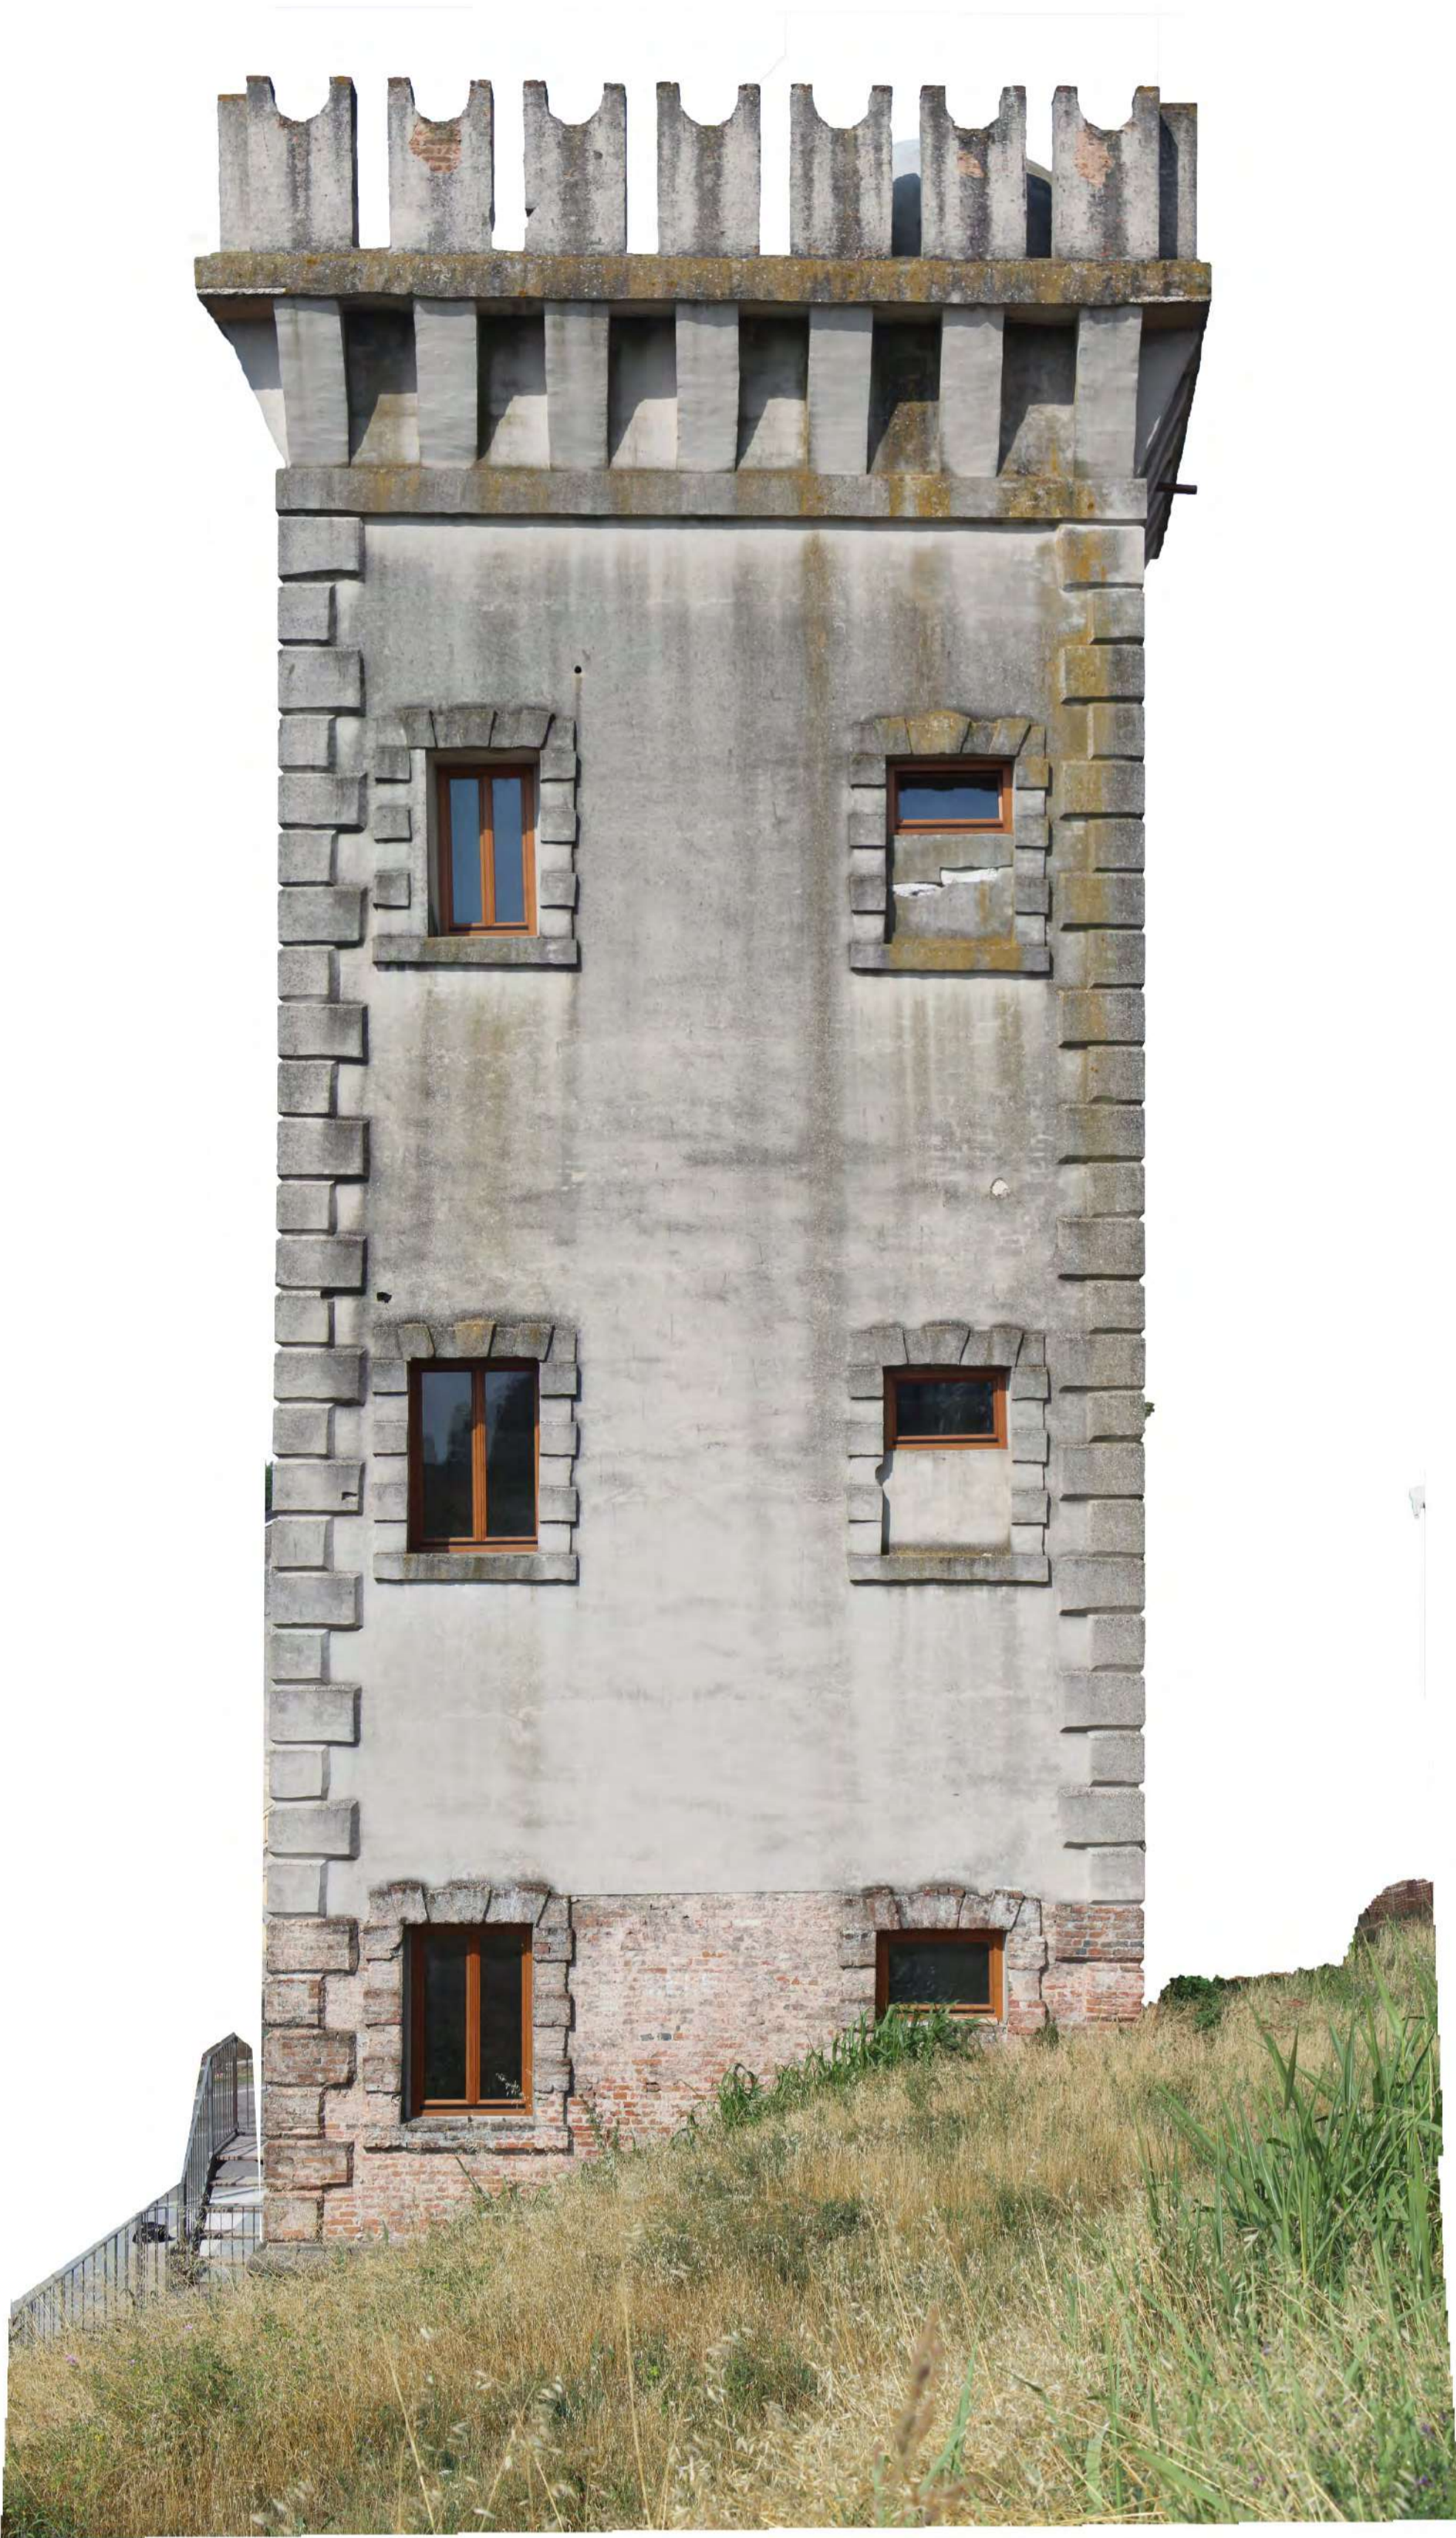
Prospetto Est - scala 1:50

Efflorescenza*	Asp03 - Stonacatura delle parti ammalorate di intonaco preventivamente concordata con la D.L. Int07 - Integrazione di intonaco Int03 - Velatura di intonaci

Mancanza*	Int13 - Completamento di porzioni murarie mancanti Int12 - Rasatura leggera con stucco a base di calce Int07 - Integrazione di intonaci Int01 - Velatura di intonaci

Assenza di malta nei giunti degli intonaci*	Int03 - Stilatura di giunti Mnt02 - Trattamento protettivo idrorepellente

Assenza di malta nei giunti*	Int03 - Stilatura di giunti Mnt02 - Trattamento protettivo idrorepellente Int01 - Velatura di intonaci

Patina biologica*	Plt05 - Pulizia delle superfici intonacate e non intonacate con spazzolatura e trattamento biocida Int03 - Stilatura dei giunti Int07 - Integrazione degli intonaci Int01 - Velatura di intonaci

Deposito superficiale*	Plt04 - Pulitura della superficie e rimozione di depositi superficiali

Distacco*	Int07 - Integrazione di intonaci Int01 - Velatura di intonaci

Macchia*	Asp03 - Stonacatura delle parti ammalorate di intonaco preventivamente concordata con la D.L. Int07 - Integrazione di intonaci Int01 - Velatura di intonaci

Incrustazione*	Plt03 - Pulitura meccanica di elementi in acciaio e ferro mediante sabbiatrice e trattamento con convertitore di ruggine e finitura con smalto all'acqua

Presenza di ruggine*

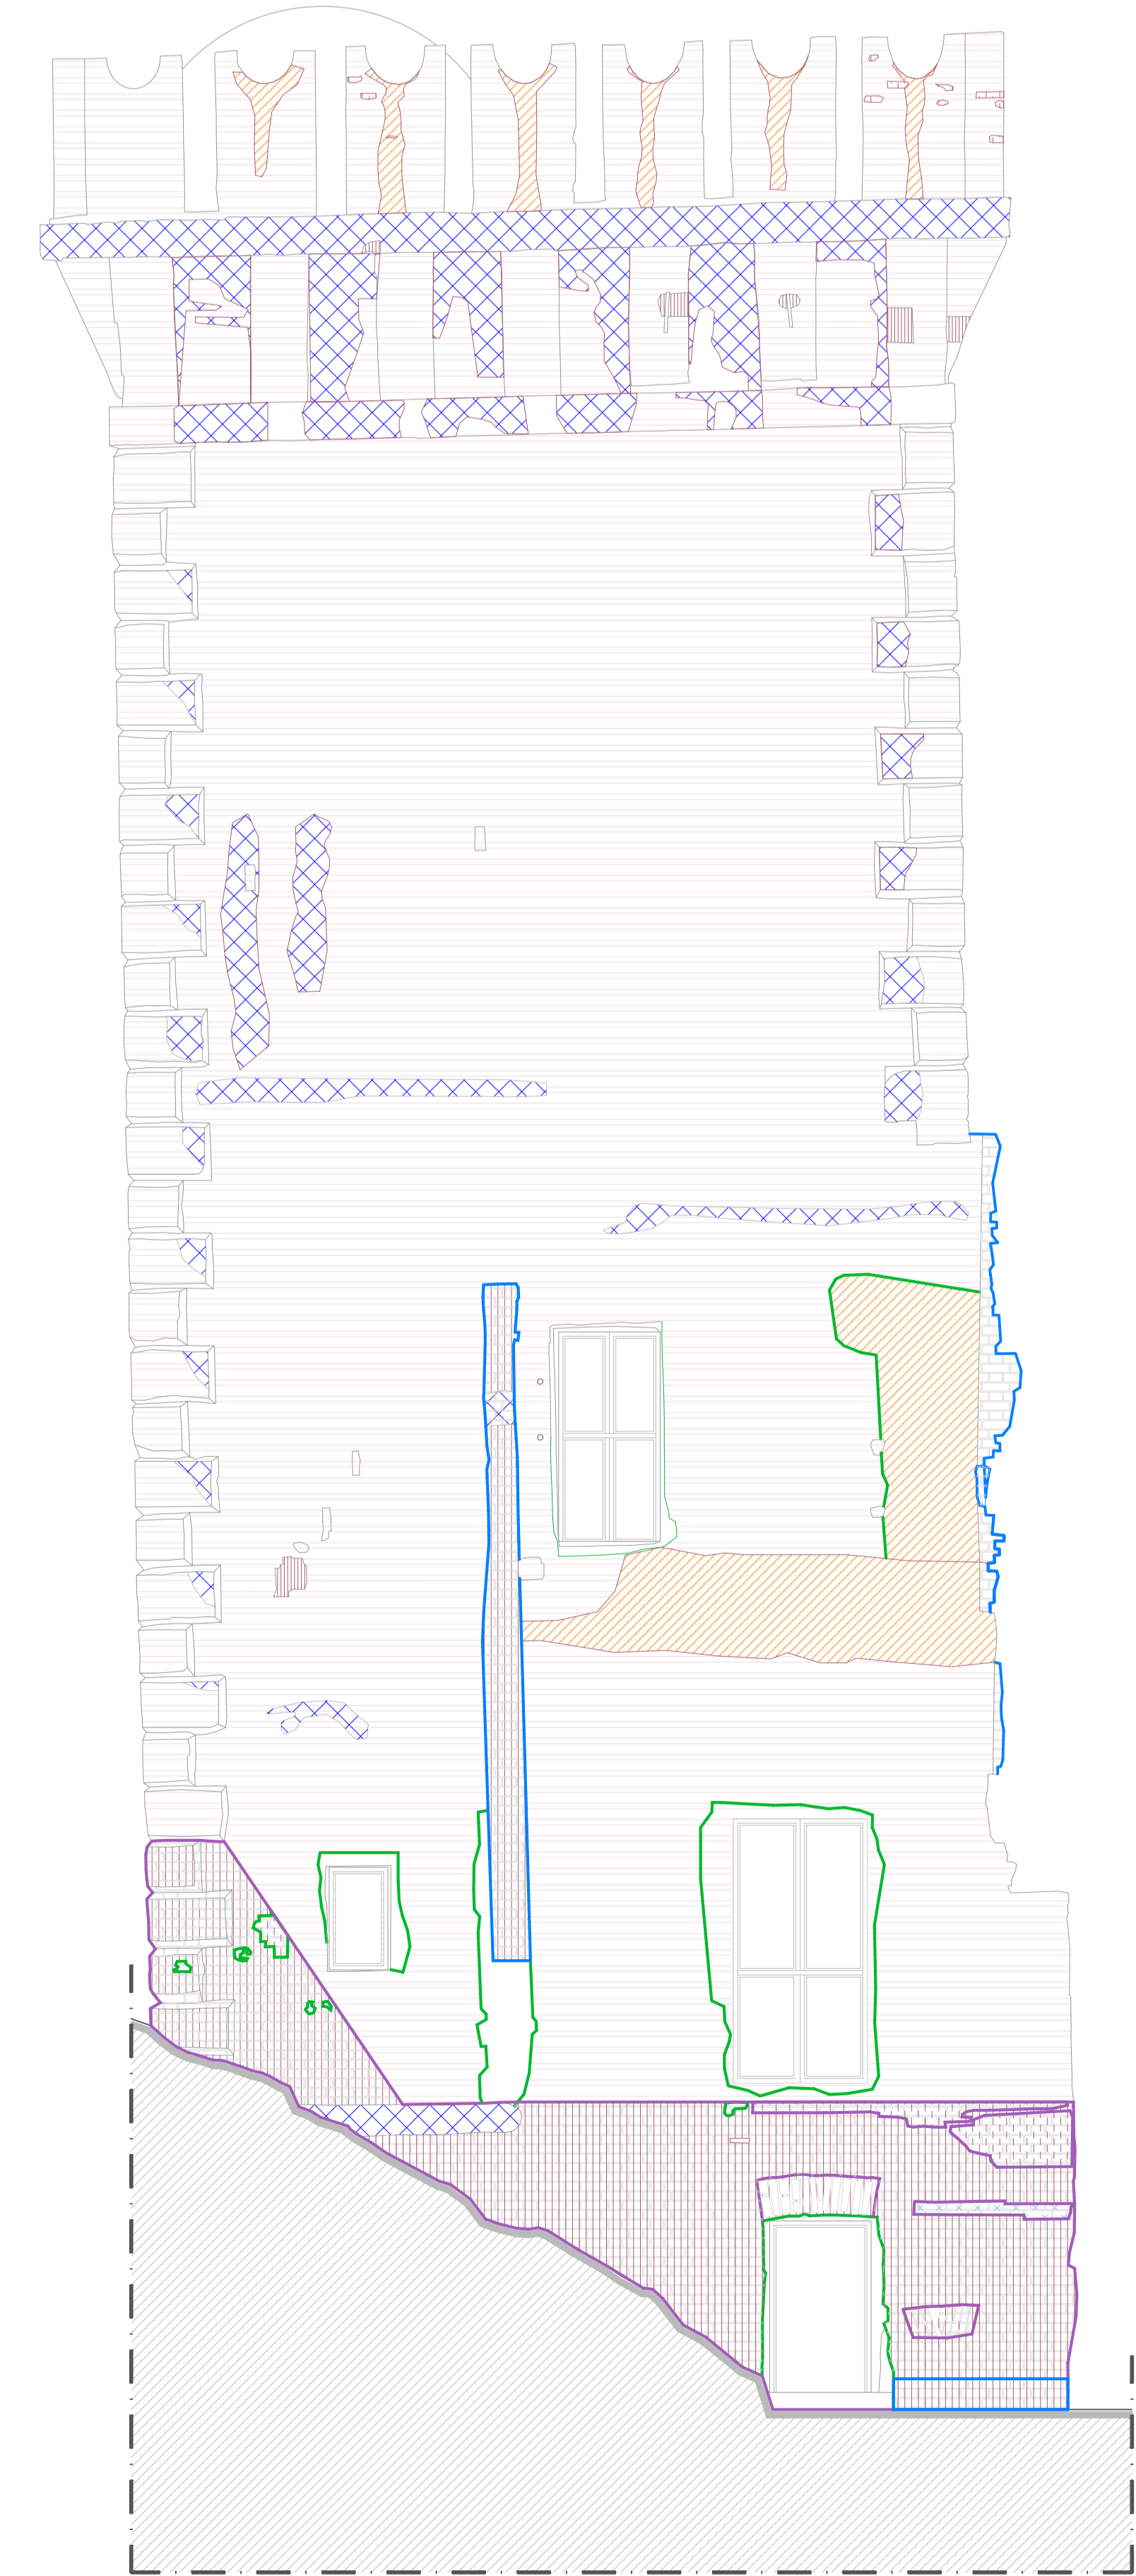
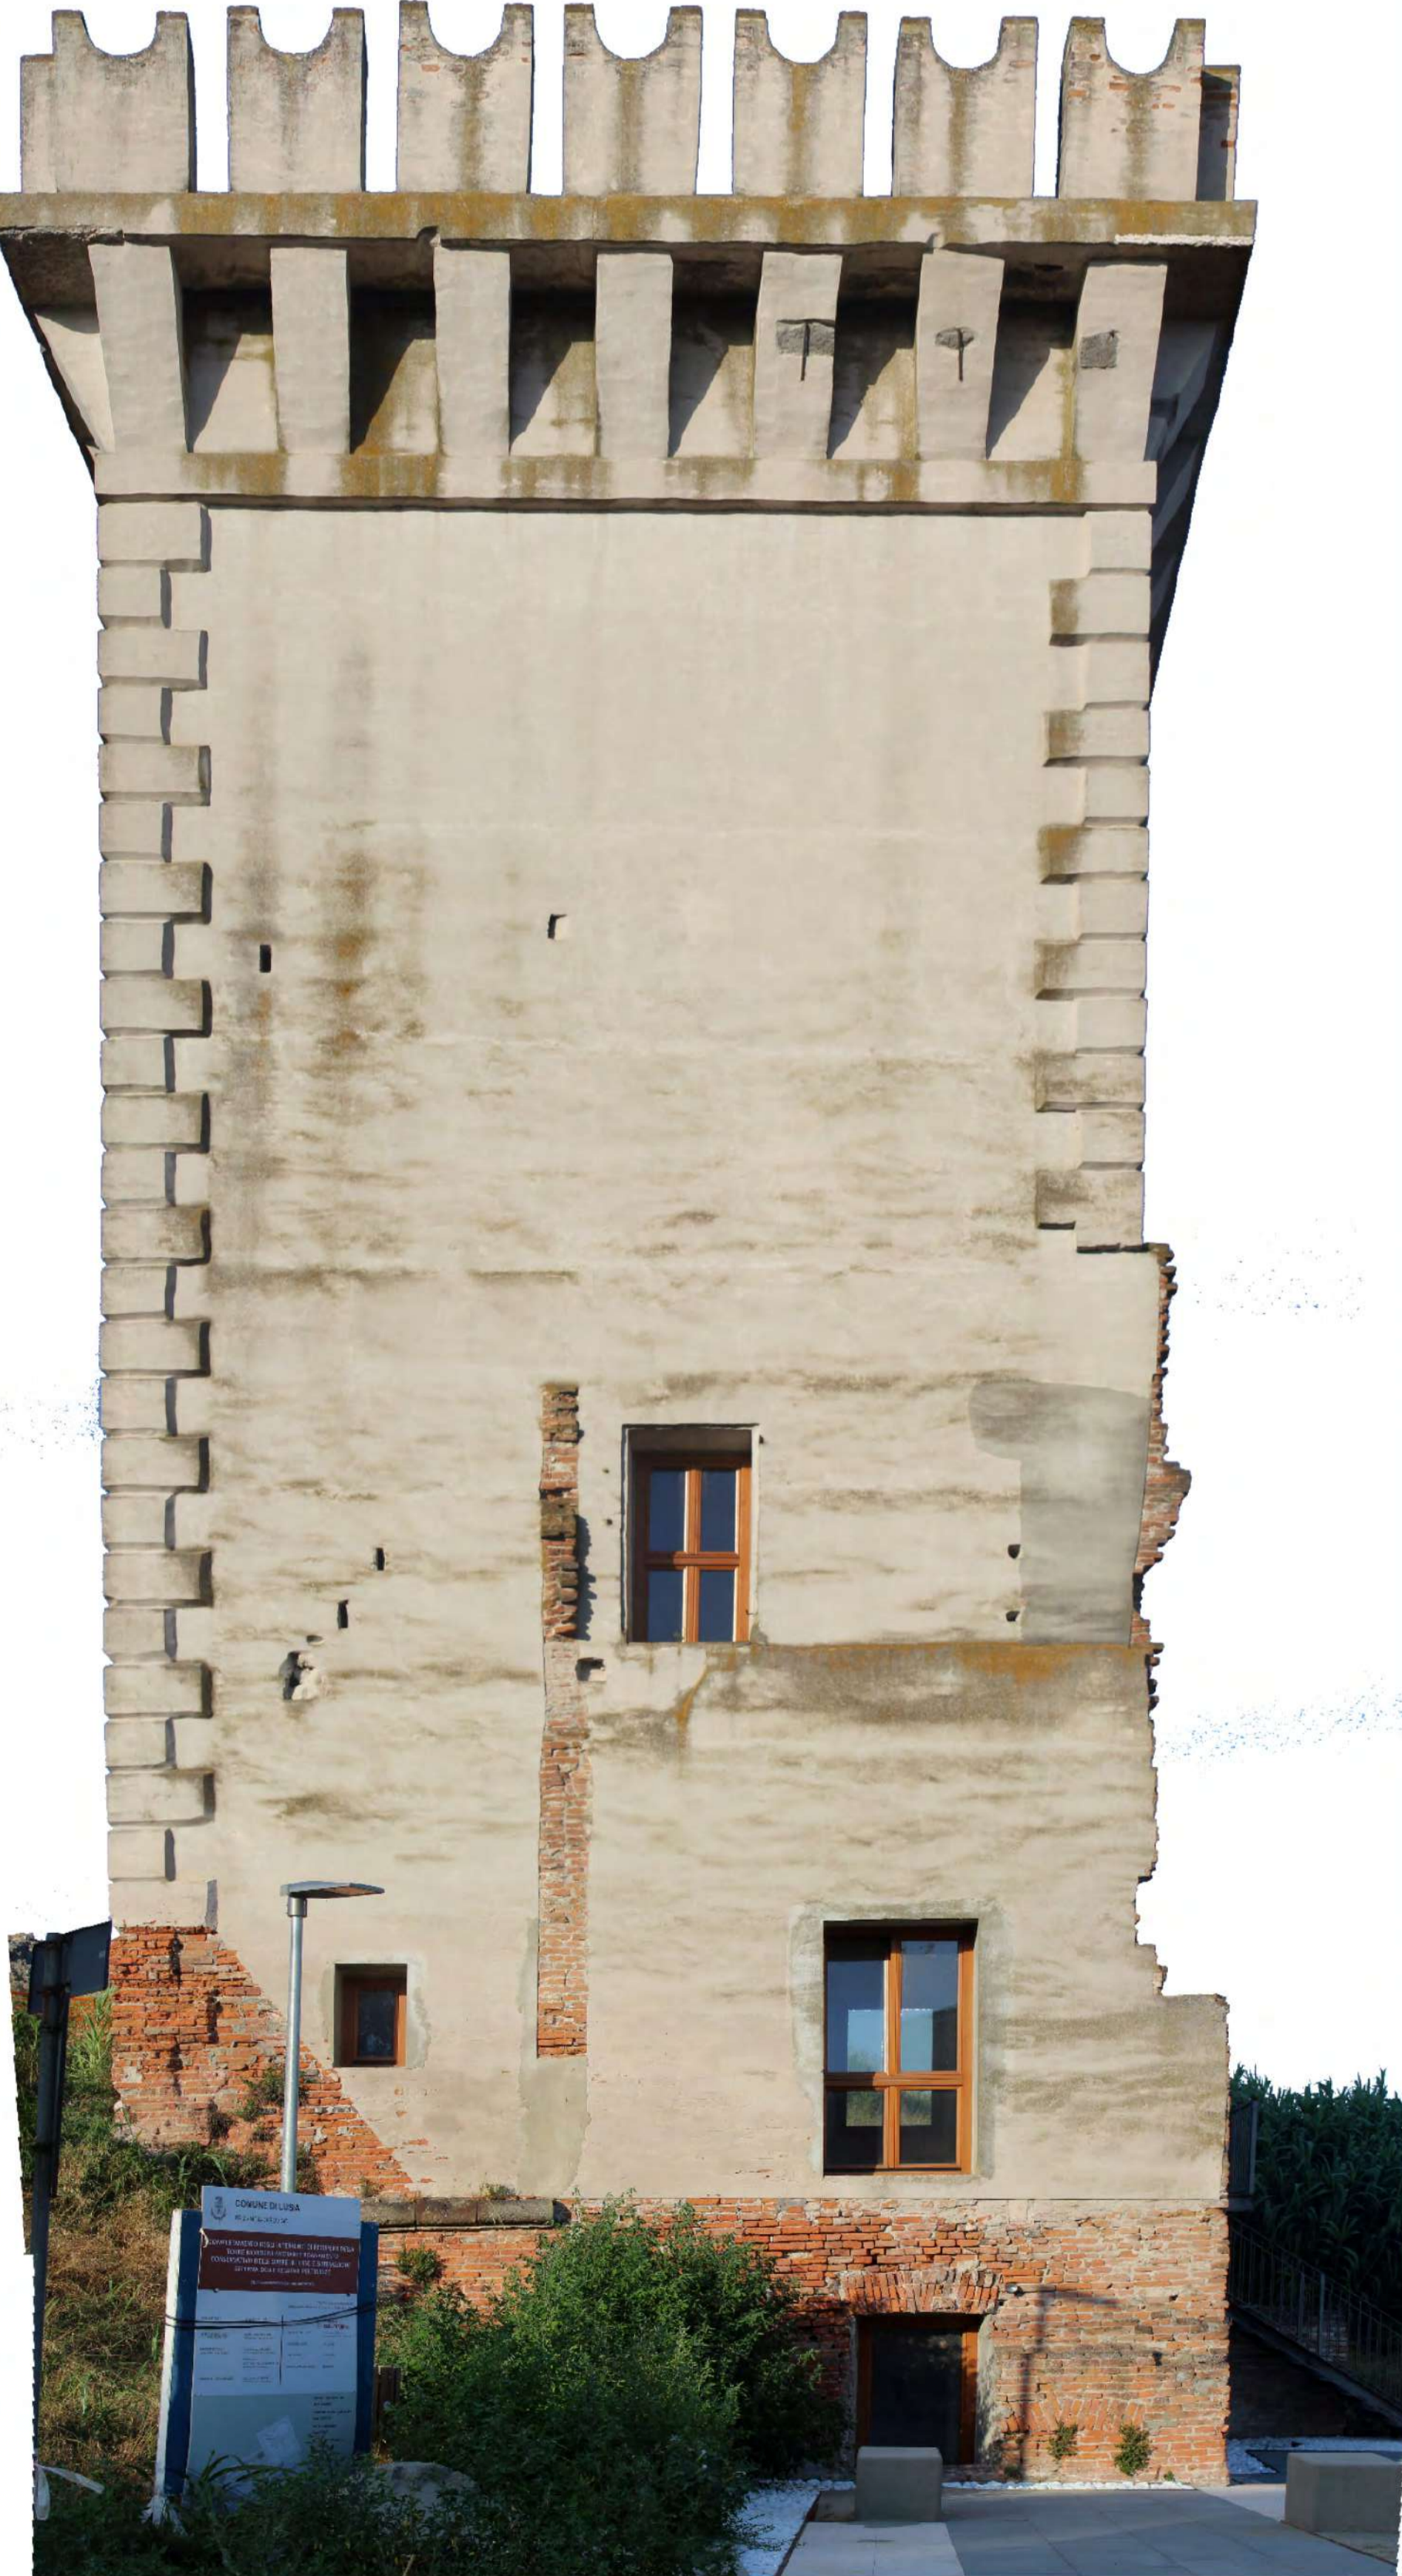
Prospetto Ovest - scala 1:50

Efflorescenza*	Asp03 - Stonacatura delle parti ammalorate di intonaco preventivamente concordata con la D.L. Int07 - Integrazione di intonaco Int03 - Velatura di intonaci

Mancanza*	Int13 - Completamento di porzioni murarie mancanti Int12 - Rasatura leggera con stucco a base di calce Int07 - Integrazione di intonaci Int01 - Velatura di intonaci

Presenza di intonaco poroso*	Asp02 - Parziale stonacatura e spiconatura localizzata di superfici intonacate preventivamente concordata con la D.L. Int12 - Rasatura leggera con stucco a base di calce Int03 - Velatura di intonaci

Assenza di malta nei giunti degli intonaci*	Int03 - Stilatura di giunti Mnt02 - Trattamento protettivo idrorepellente

Assenza di malta nei giunti*	Int03 - Stilatura di giunti Mnt02 - Trattamento protettivo idrorepellente Int01 - Velatura di intonaci

Patina biologica*	Plt05 - Pulizia delle superfici intonacate e non intonacate con spazzolatura e trattamento biocida Int03 - Stilatura dei giunti Int07 - Integrazione degli intonaci Int01 - Velatura di intonaci

Deposito superficiale*	Plt04 - Pulitura della superficie e rimozione di depositi superficiali

Distacco*	Int07 - Integrazione di intonaci Int01 - Velatura di intonaci

Macchia*	Asp03 - Stonacatura delle parti ammalorate di intonaco preventivamente concordata con la D.L. Int07 - Integrazione di intonaci Int01 - Velatura di intonaci

Presenza di ruggine*
