TORRE MOROSINI
PROGETTO ESECUTIVO
CUP: I97B22000140001

COMPLETAMENTO DEGLI INTERVENTI DI RECUPERO DELLA TORRE MOROSINI DI LUSIA MEDIANTE RISANAMENTO CONSERVATIVO DELLE OPERE INTERNE (LOTTO 2) E DELLE FACCIATE ESTERNE

Tav. 10

Stato di progetto: Tipologico degradi e relativi interventi sezione - scala 1:50

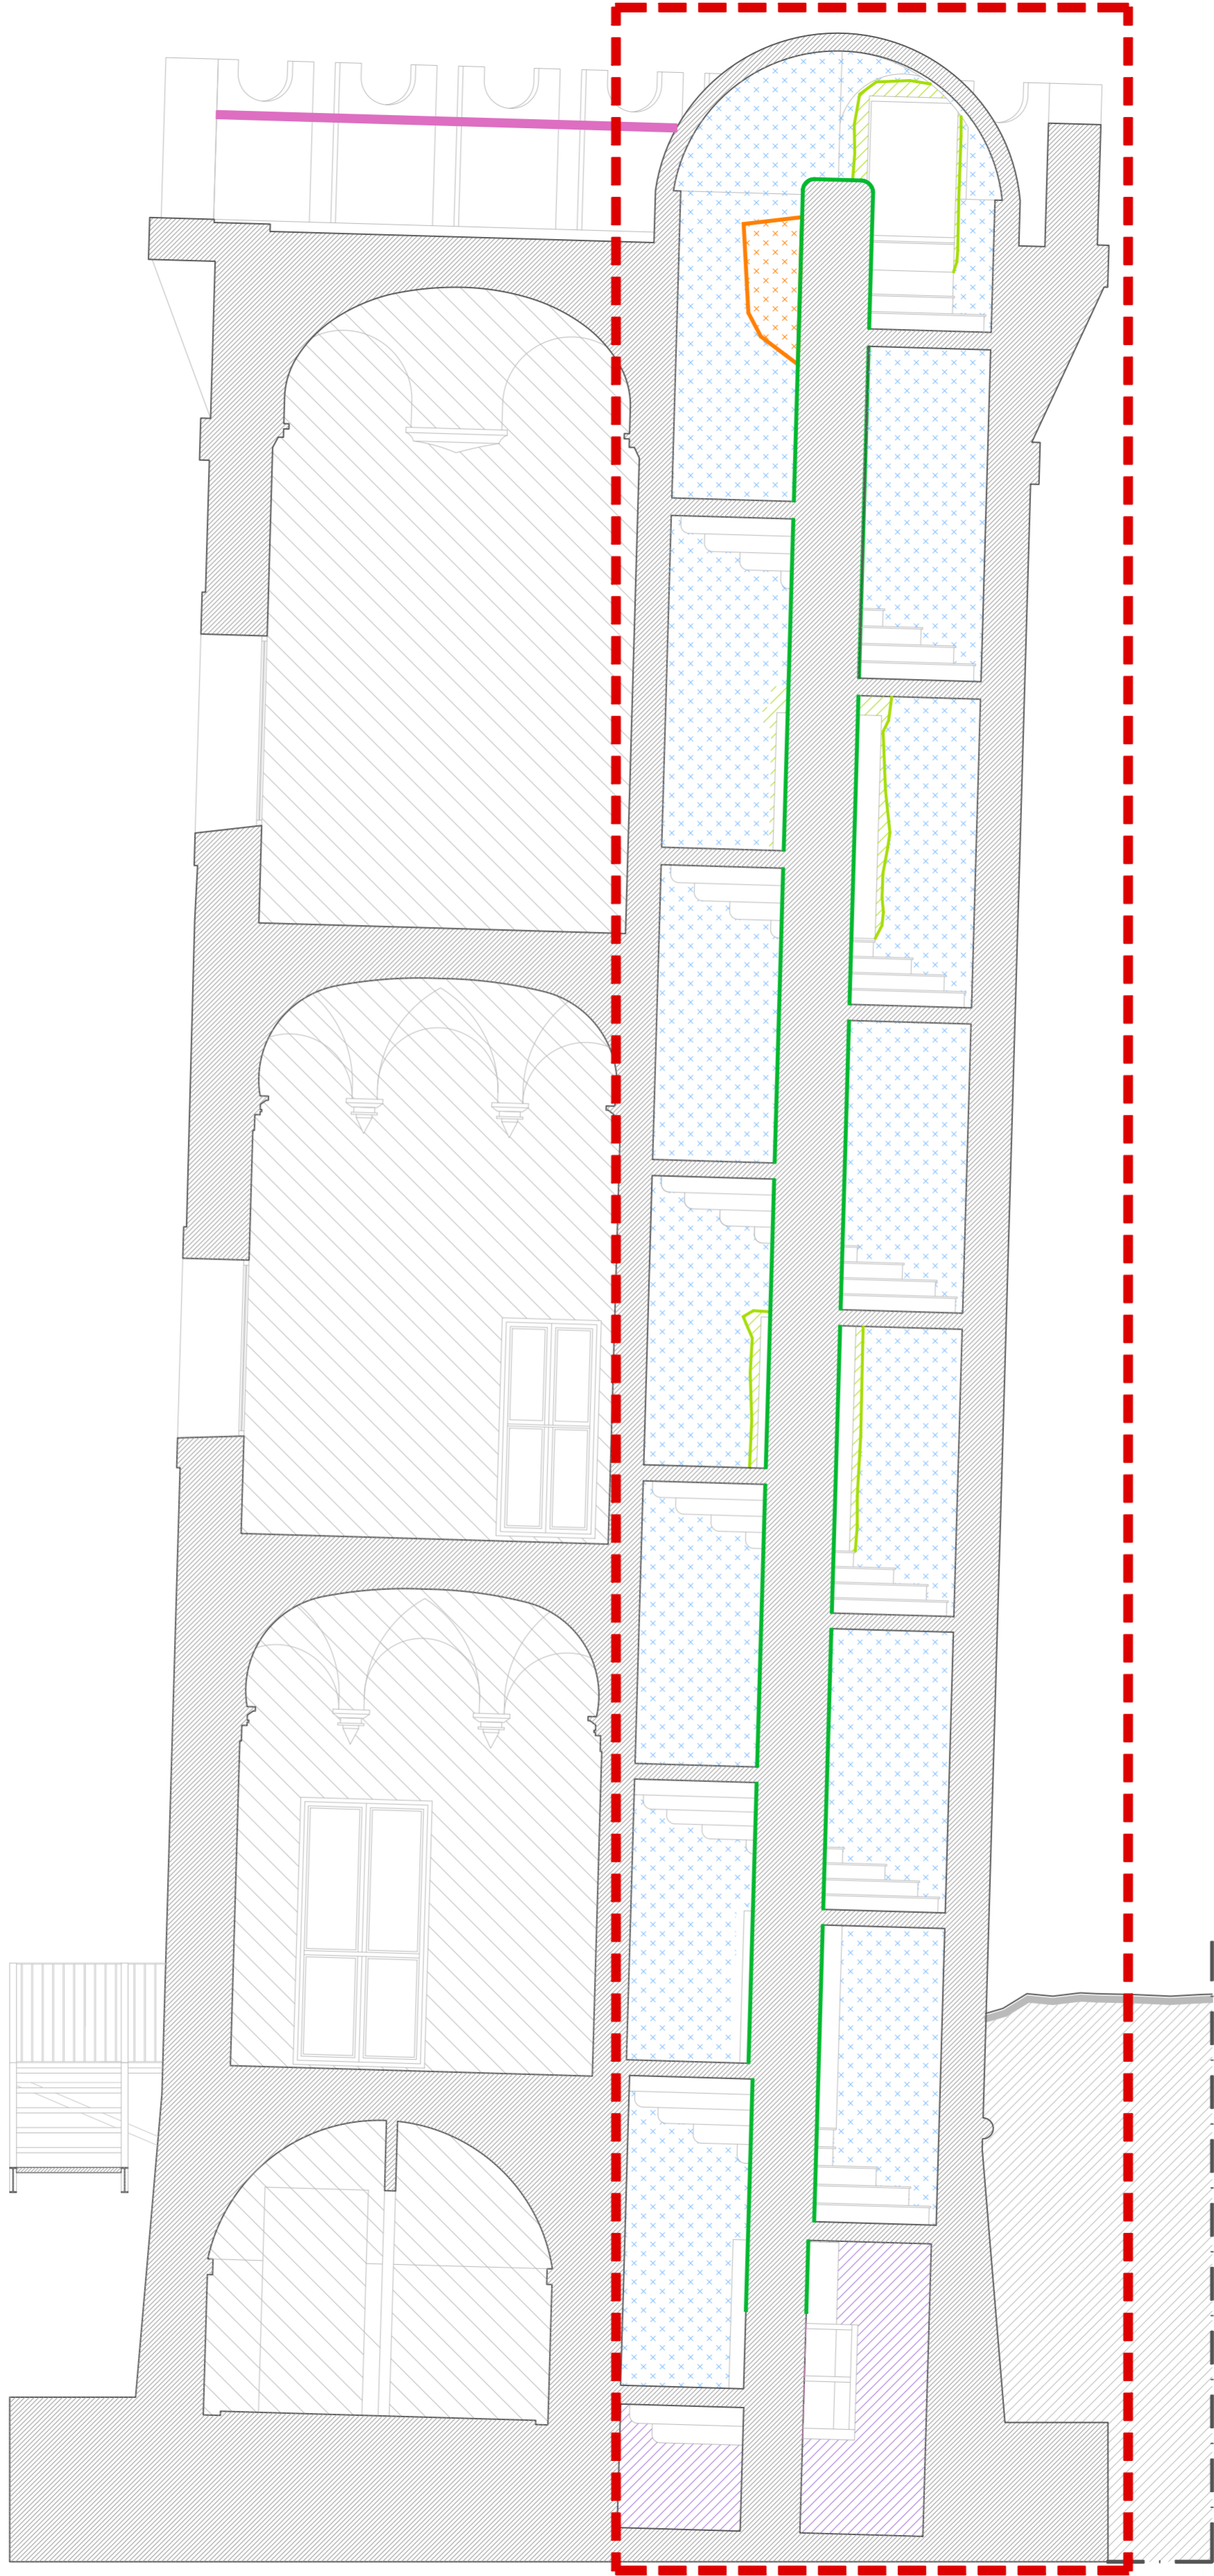
Sezione AA - scala 1:50

| ELEMENTI OGGETTO DI INTERVENTO | DEGRADO | ALTRE 'CRITICITA' | INTERVENTO |
|---|---|--|--|
| VOLTE | <div><div></div>Efflorescenza* Deposito superficiale*</div> | | Asp03 - Stonacatura delle parti ammalorate di intonaco preventivamente concordata con la D.L. Int07 - Integrazione di intonaco Int01 - Velatura di intonaci |
| PARAMENTO MURARIO IN LATERIZIO INTONACATO | <div><div></div>Efflorescenza* Deposito superficiale*</div> | | Asp03 - Stonacatura delle parti ammalorate di intonaco preventivamente concordata con la D.L. Int07 - Integrazione di intonaco Int01 - Velatura di intonaci |
| | | <div><div></div>Presenza di intonaco incongruo</div> | Asp02 - Parziale stonacatura e spicconatura localizzata di superfici intonacate preventivamente concordata con la D.L. Int12 - Rasatura leggera con stucco a base di calce Int01 - Velatura di intonaci |
| | <div><div></div>Macchia*</div> | | Asp03 - Stonacatura delle parti ammalorate di intonaco preventivamente concordata con la D.L. Int07 - Integrazione di intonaco Int01 - Velatura di intonaci |
| VANO SCALE PIANO TERRA | | <div><div></div>Umidità in risalita* Disomogeneità della muratura*</div> | Asp04 - Pulizia meccanica del supporto murario mediante spazzolatura Int03 - Stitatura dei giunti Mnt04 - Intervento di posa di intonaco risanante macroporoso e deumidificante |
| COLONNA VANO SCALE IN LATERIZIO | <div><div></div>Macchia* (colature di resina)</div> | <div><div></div>Presenza di intonaco incongruo</div> | Mnt04 - Pultura della superficie e rimozione di depositi superficiali Asp02 - Parziale stonacatura e spicconatura localizzata di superfici intonacate preventivamente concordata con la D.L. Int10 - Asportazione di calcestruzzo, pultura e trattamento dei ferri di armatura e rifacimento del copriferro mediante betoncino |

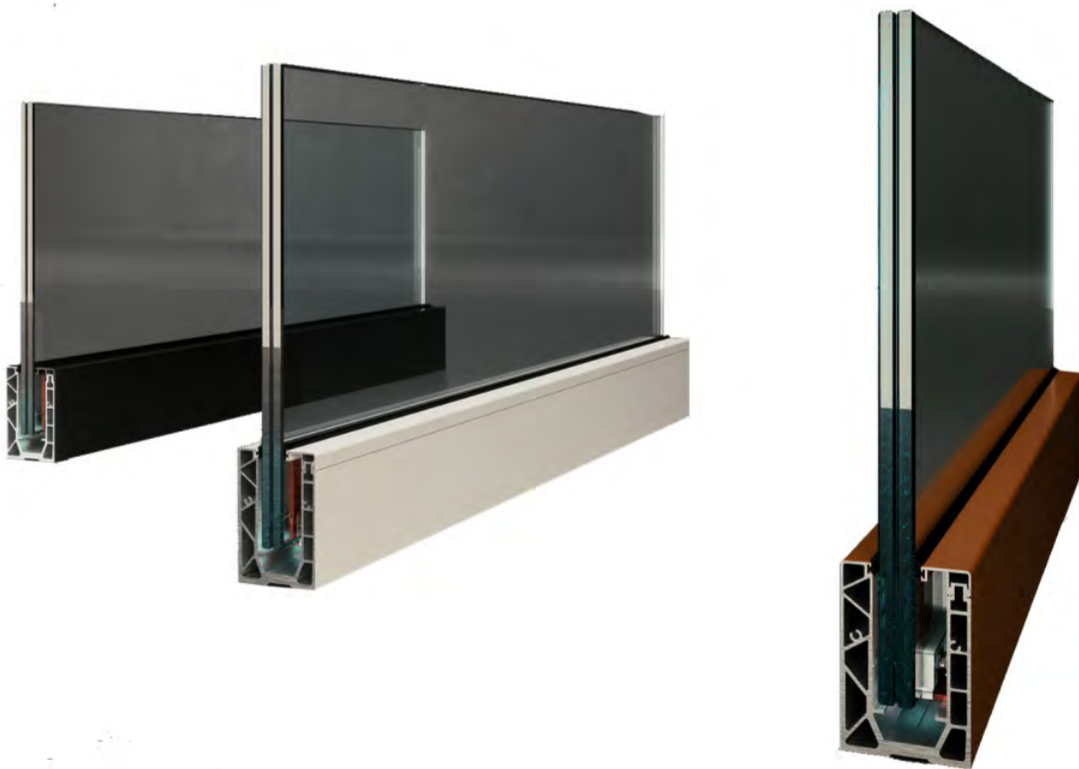
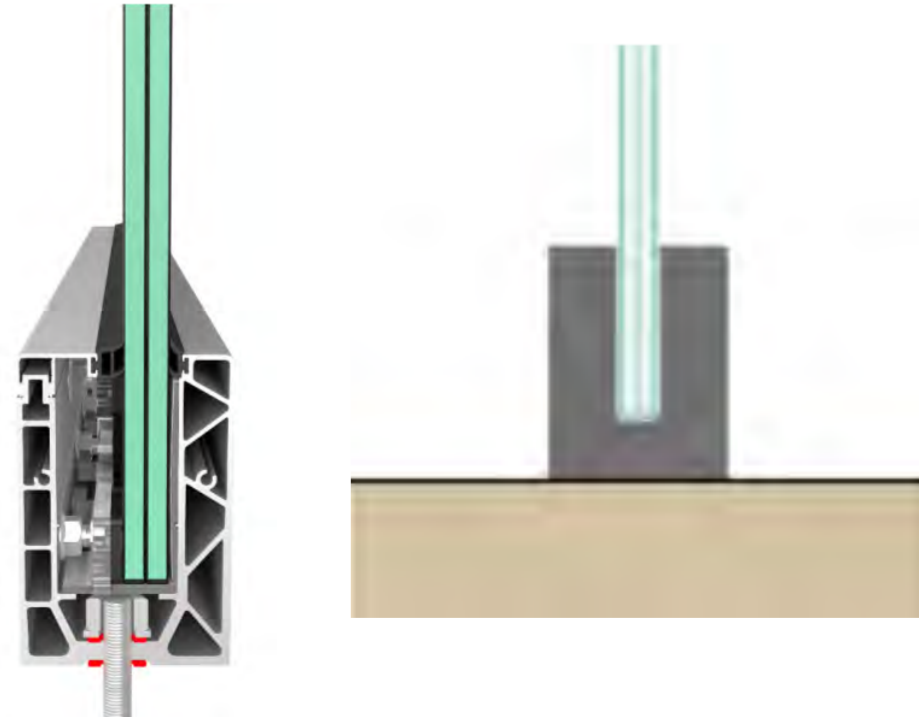
INTERVENTO PARAPETTO

| ELEMENTI OGGETTO DI INTERVENTO | DEGRADO | ALTRE 'CRITICITA' | INTERVENTO |
|---|---|--|--|
| PARAPETTI | | <div><div></div>Mancanza di parapetto</div> | Int09 - Installazione di nuovo parapetto in vetro <i>Oggetto di futura realizzazione</i> |
