***Sistemazione dissesto idrogeologico al km 3 della ex SP62, ora via Spiasi,  
in località Calaone nel Comune di Baone***

<b>PROGETTO DEFINITIVO ESECUTIVO</b>	Giugno 2021
	-
<i>RELAZIONE PAESAGGISTICA</i>	R09
PROGETTISTA <i>Dott. Geol. Pier-Andrea Vorlicek</i>

**RELAZIONE PAESAGGISTICA PER SISTEMAZIONE DISSESTO IDROGEOLOGICO AL KM 3 DELLA EX  
SP62 ORA VIA SPIASI IN LOCALITA' CALAONE NEL COMUNE DI BAONE**

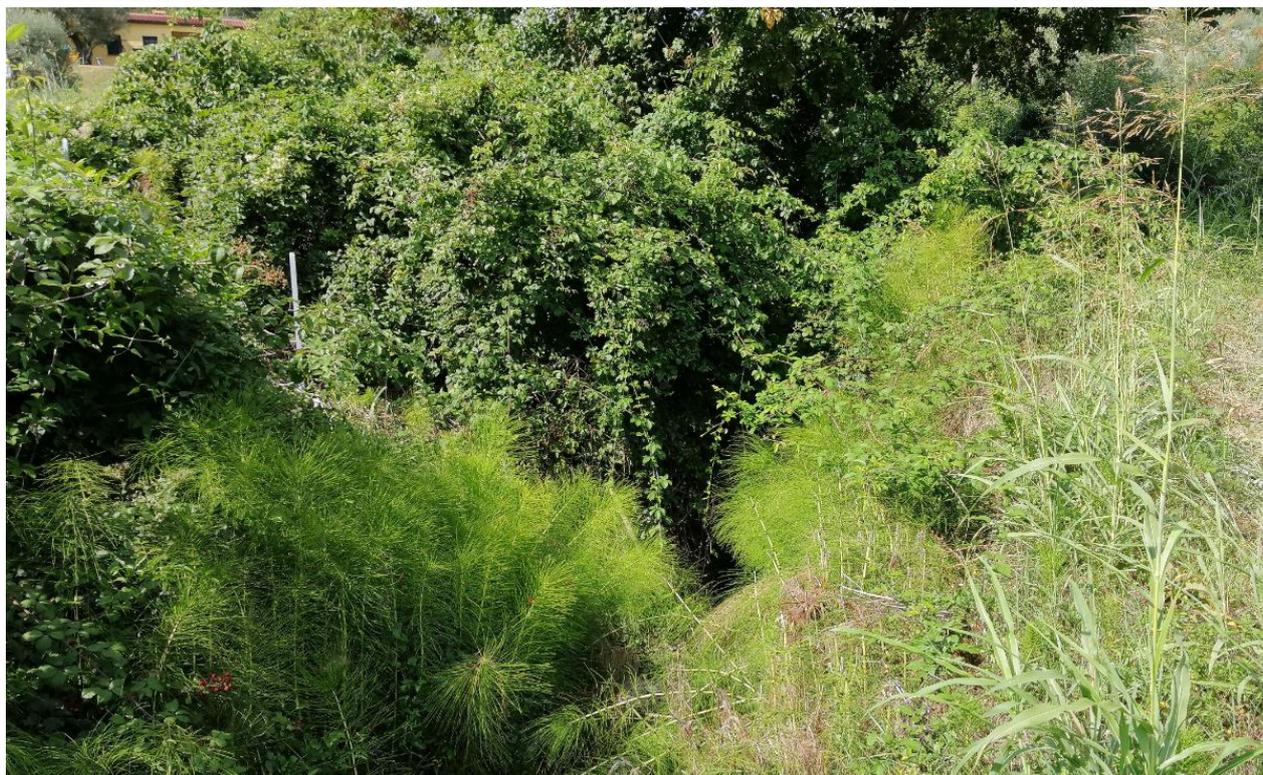
Il rio è in cattivo stato di manutenzione, completamente invaso dalla vegetazione (di fatto inaccessibile) con rive sub verticali, sicuramente in fase erosiva.

*Parte di monte del Rio (agosto 2020)*

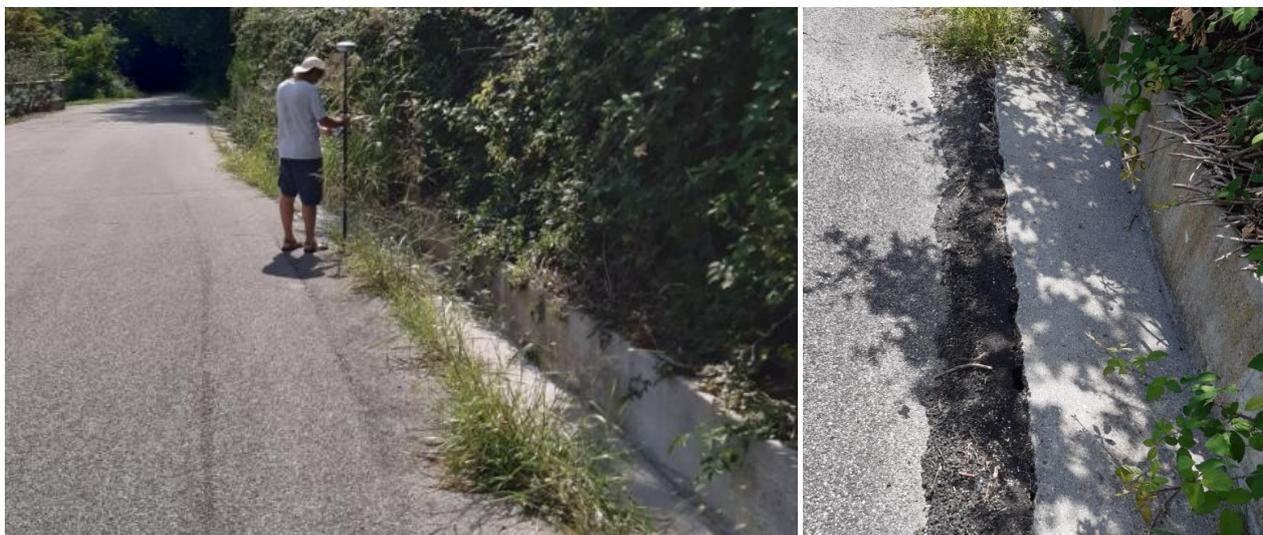
L'area è caratterizzata dall'asse di drenaggio che più a valle va a "formalizzarsi" nel rio Meggiaro. La strada poi ha un cunettone nel lato di monte spesso in cattive condizioni di conservazione.

*“Cunettone” di monte della Via Spiasi presso l’area in dissesto (agosto 2020)*

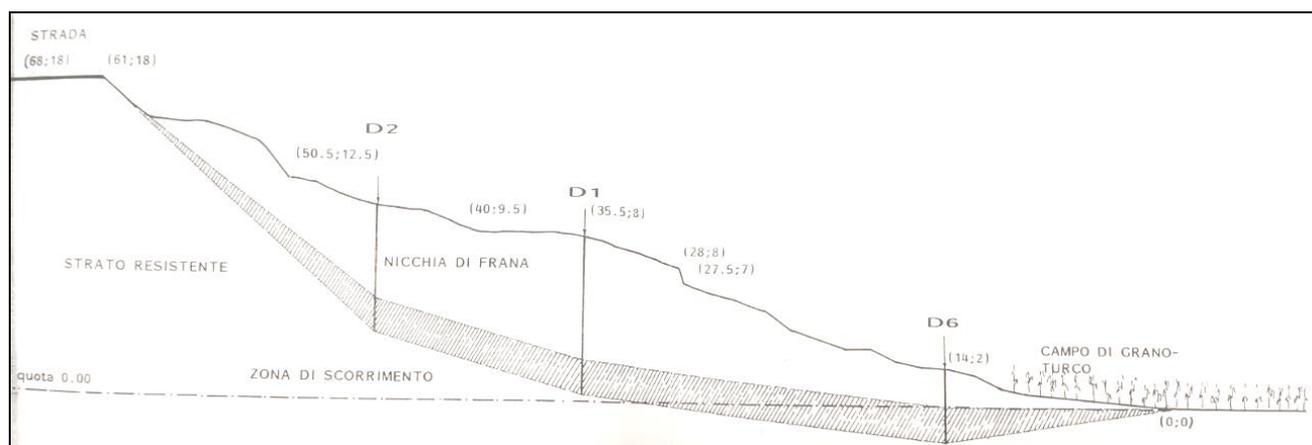
scrivente ricorda che è crollato interamente il muro di contenimento della strada e la casa a valle della stessa si è traslata di alcuni metri, galleggiando (grazie alla platea di fondazione) sulla superficie della frana.

Sezione schematica del movimento franoso

La superficie di scorrimento (identificata tramite prove penetrometriche dinamiche) è posta ad una profondità massima (punto d'indagine D1) di circa 9 m da p.c., con una profondità media fra i 5 e i 7 m da p.c. Quindi il drenaggio tende solo ad "alleggerire" la porzione superiore ma non è stato posto al di sotto della superficie di scorrimento.

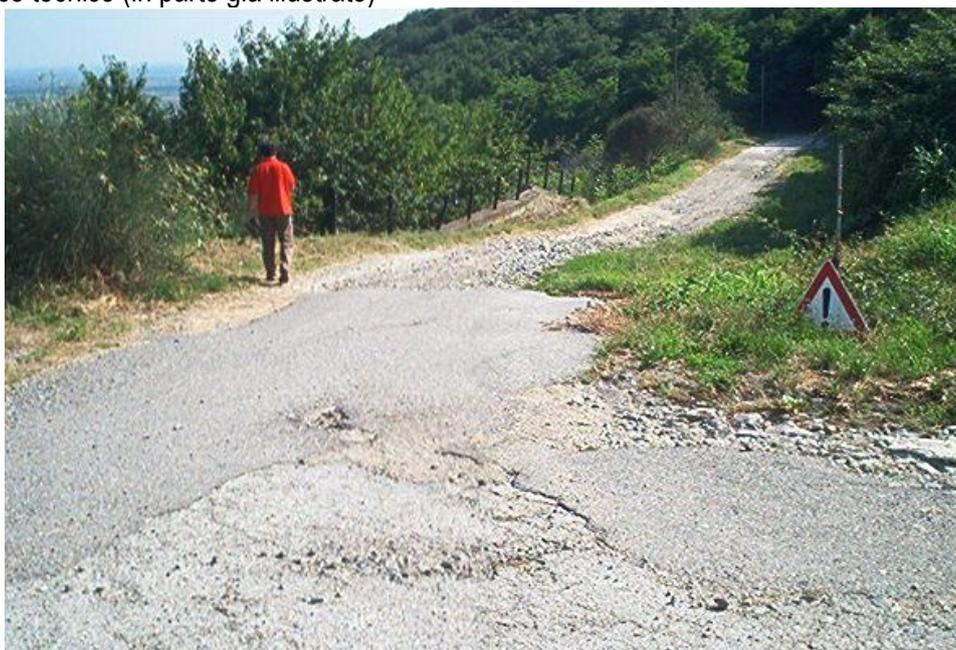
*Frana prossima al "primo" tornante di "Via Spiasi" Luglio 2002*

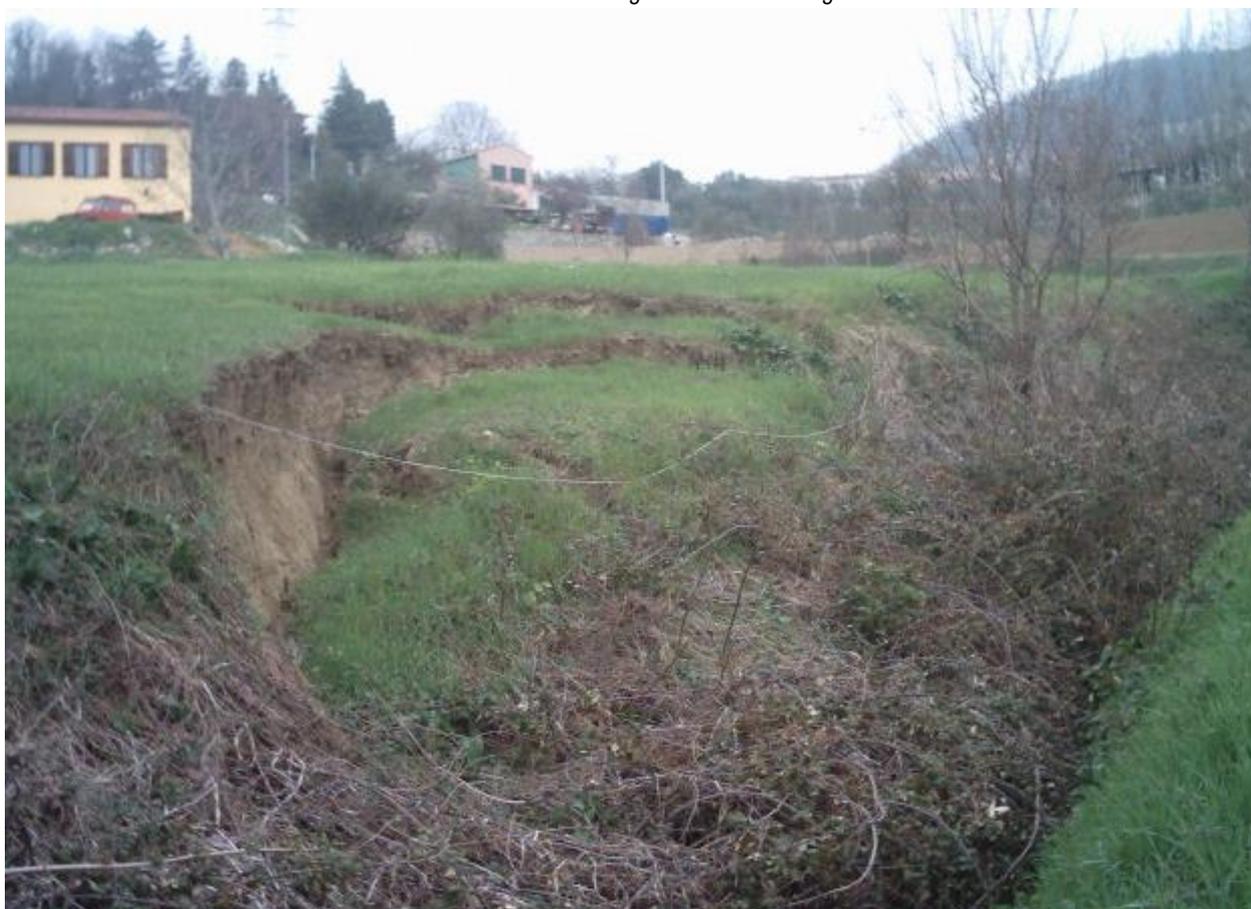
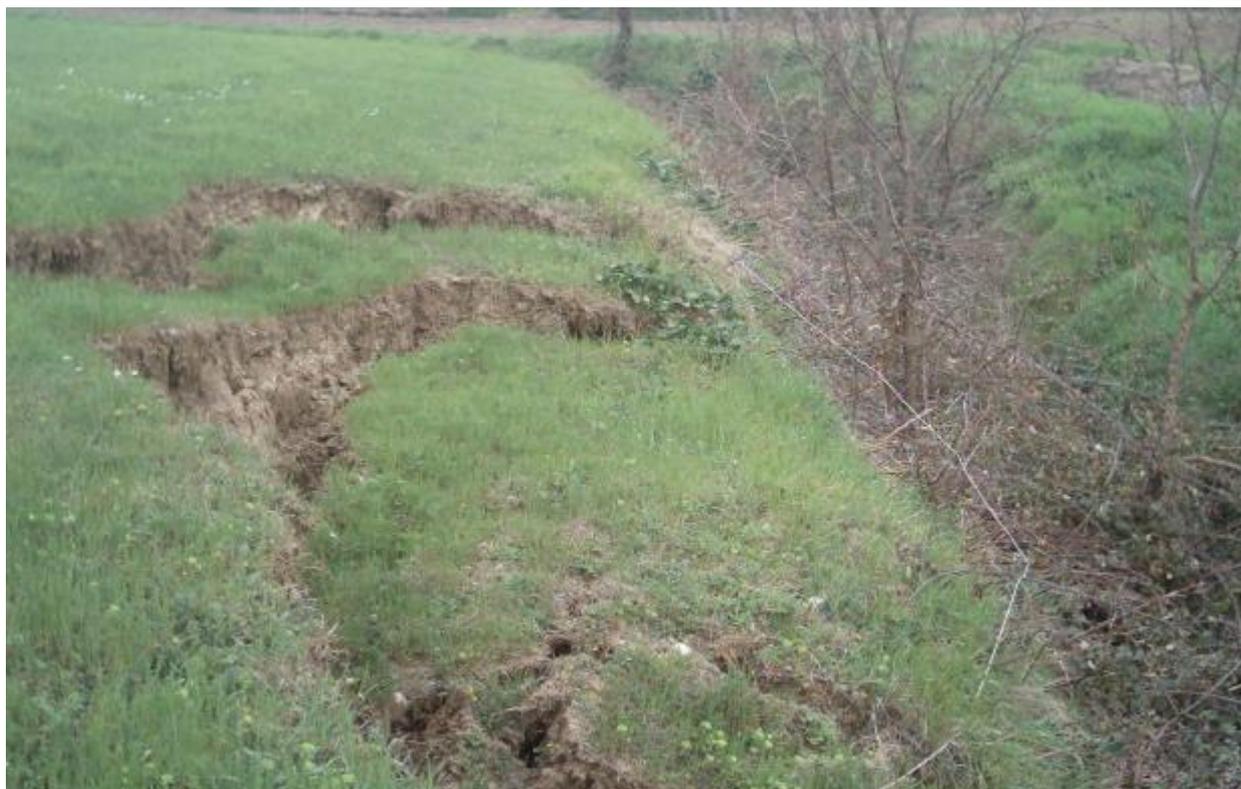
*Dissesti anno 2003 a valle dell'abitazione in cui è intervenuto il genio civile; frane rotazionali semplici mediamente sub superficiali posti vicino all'esse di drenaggio delle acque superficiali*

*Idem c.s.*

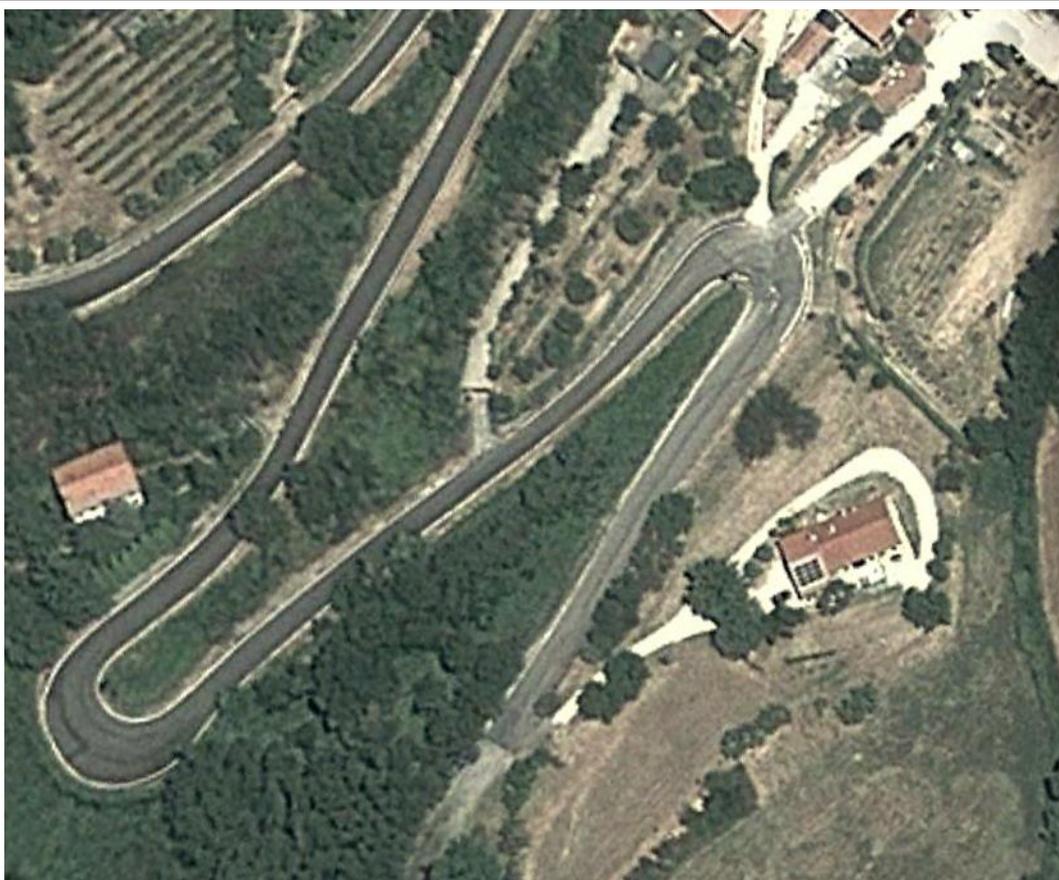
*Ortofoto 2012 appare in strada una crepa (che sarà costante nelle immagini seguenti ed attualmente nell'agosto 2020 esistente e attiva)*

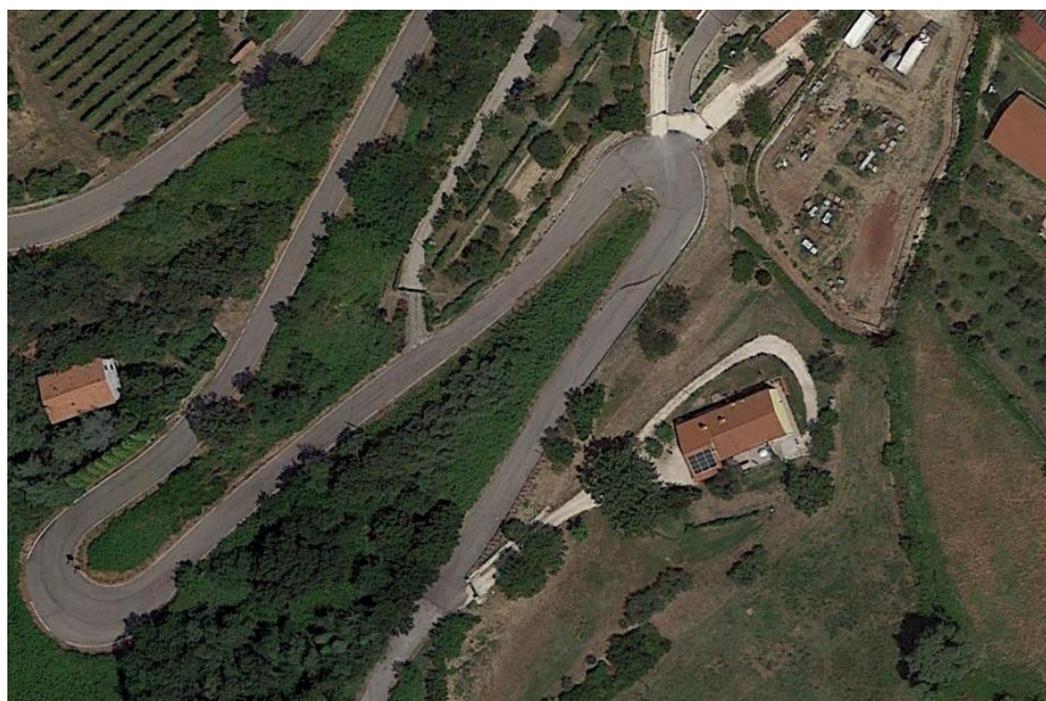
*Ortofoto 2017, con la medesima crepa nella strada (di trazione)*

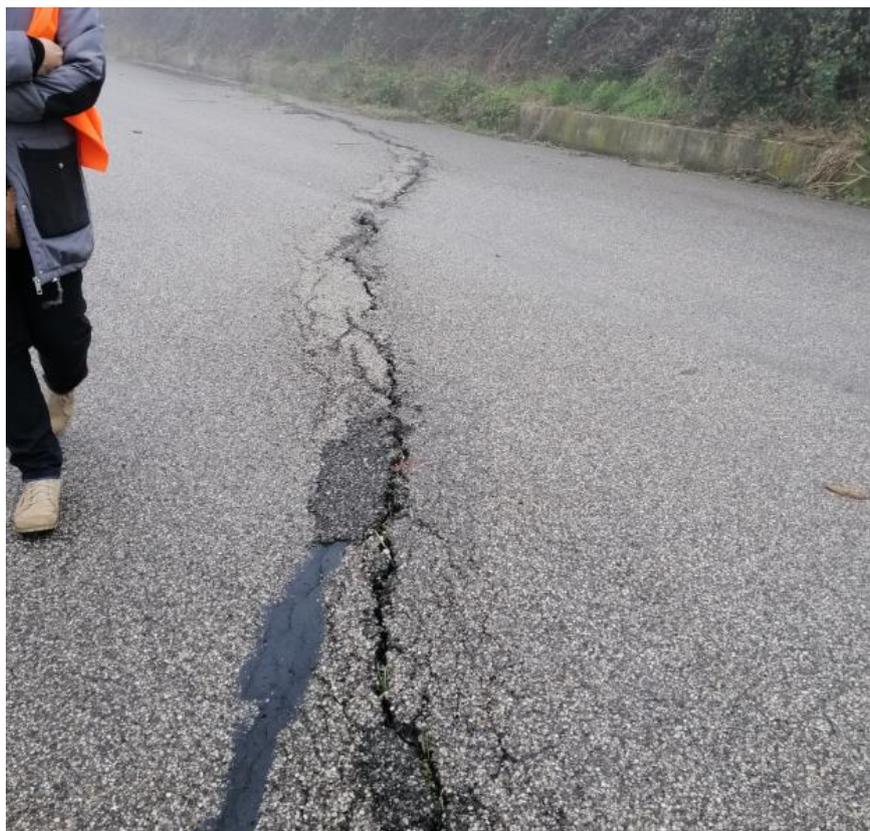
*Foto dello scrivente dicembre 2019 la crepa principale risulta attiva con tentativi di "sigillatura" tramite bitume in riapertura*

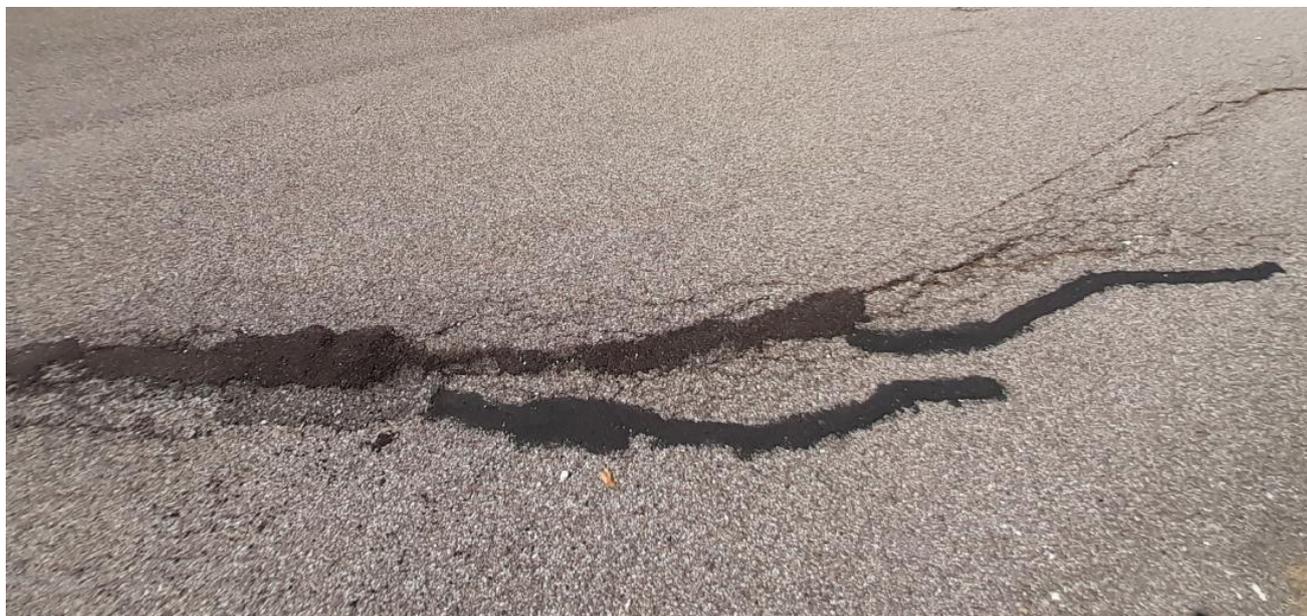
*Foto dello scrivente agosto 2020, la crepa è stata "asfaltata" ma mostra un netto gradino in evoluzione anche rispetto al dicembre 2019*

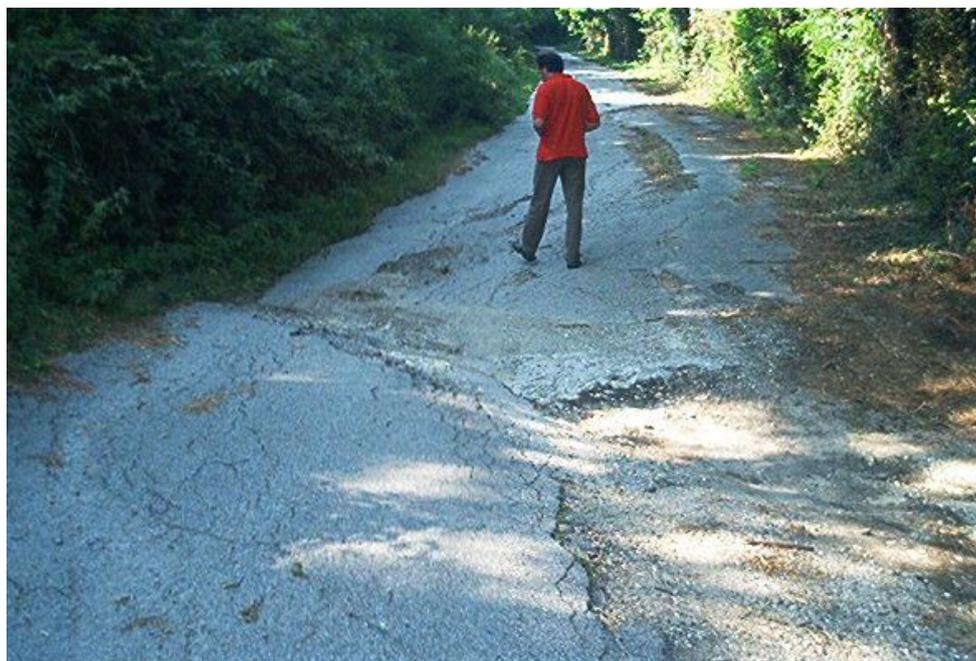
Avvallamento della strada "Via Spiasi" Luglio 2002

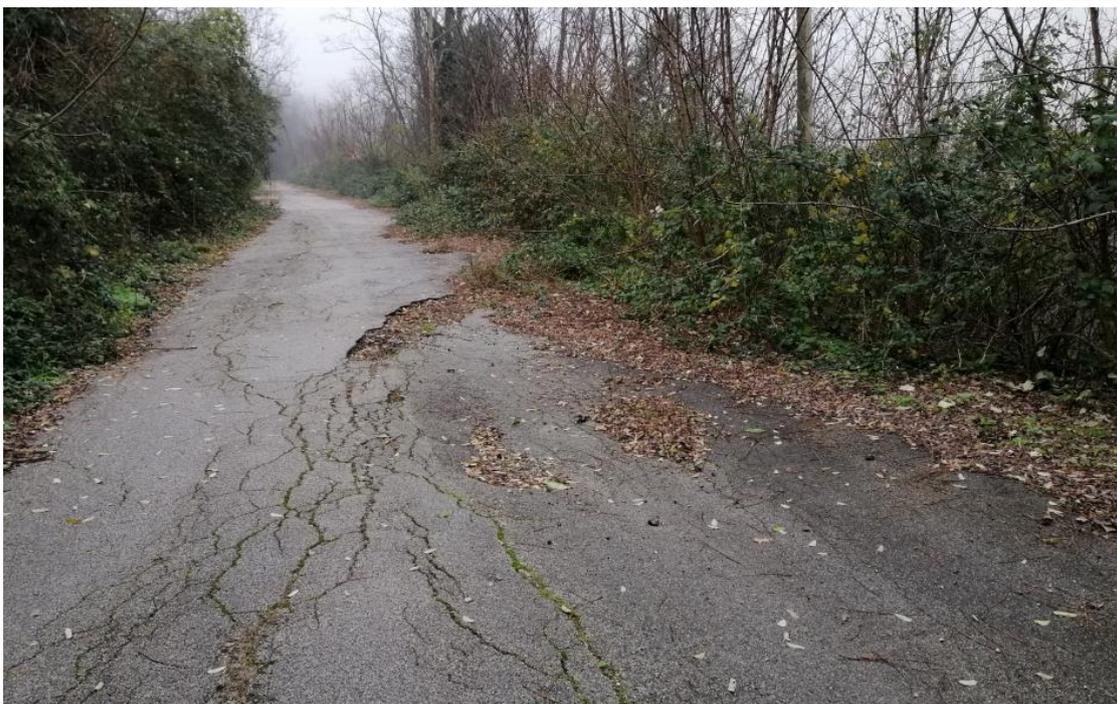
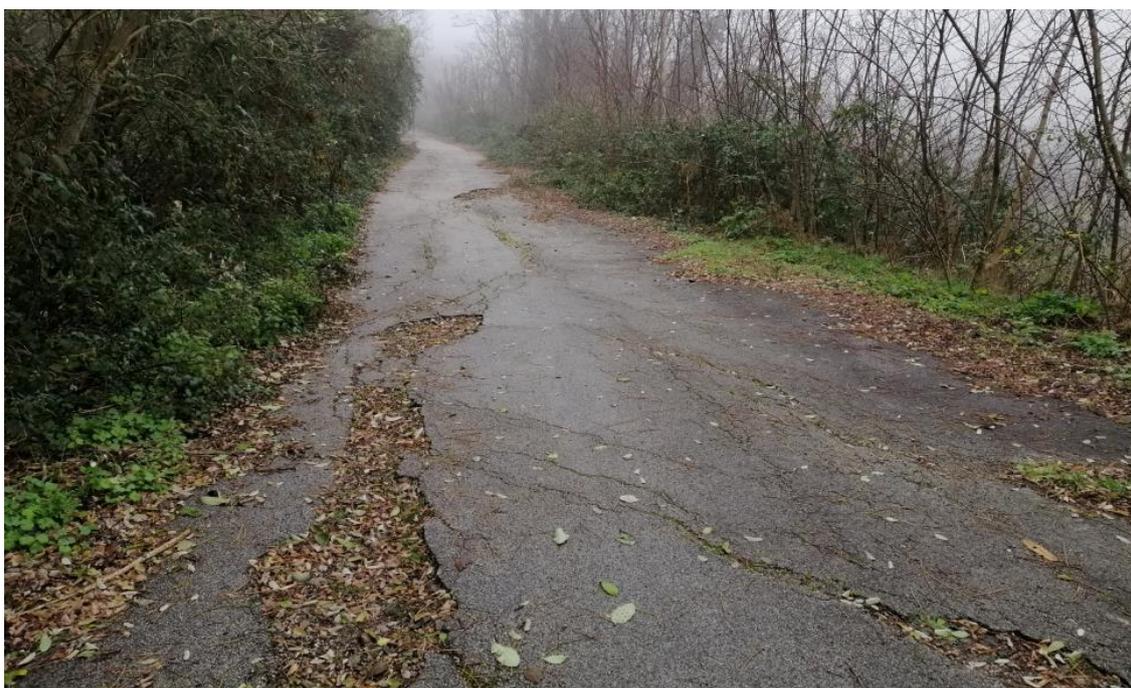
*Dissesti prima incrocio via Bombica dicembre 2019*

*Idem c.s.*

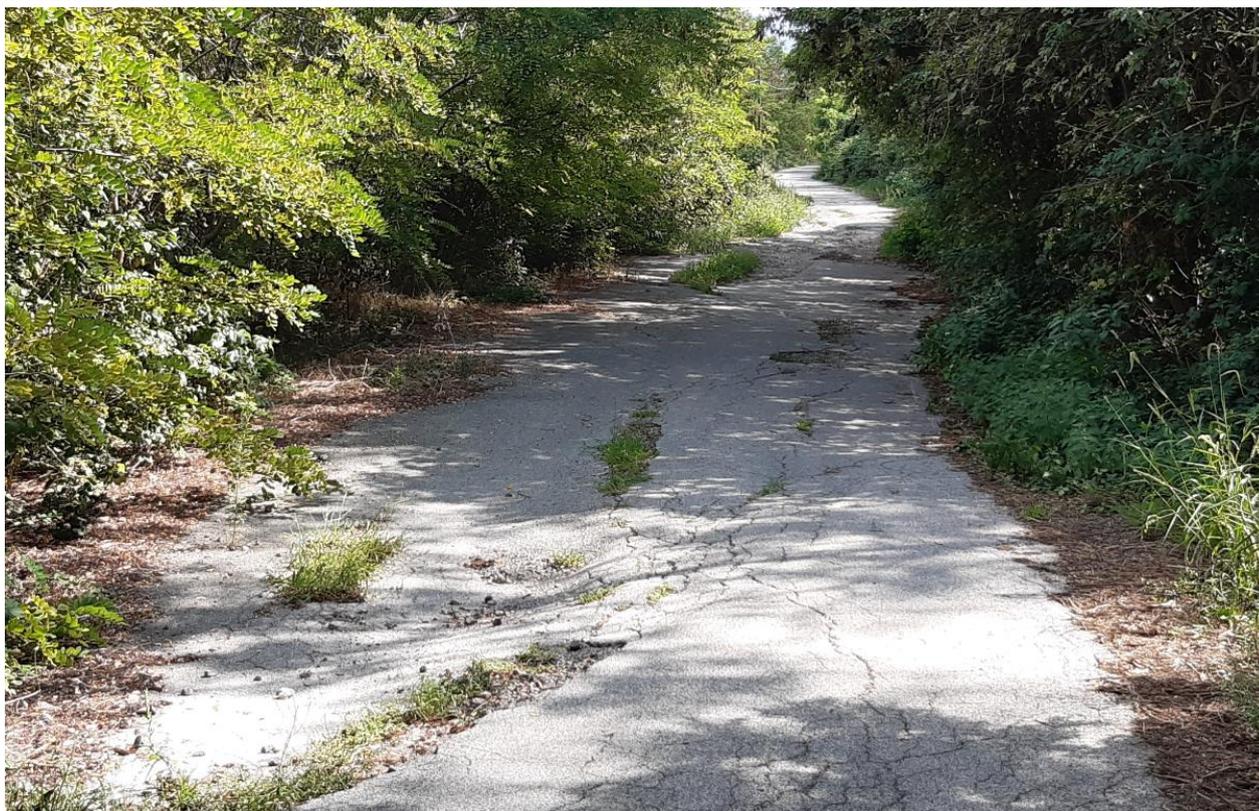
*Dissesti diffusi (agosto 2020) prima incrocio via Bombica*
