COMUNE DI MEZZANE DI SOTTO  
Provincia di Verona  
NUCLEI RURALI DI ANTICA ORIGINE  
Catasto Austriaco (1844)

INTERVENTI EDIFICATORI E URBANISTICI:  
art. 10 L.R. 24/85

26  
CORTE RURALE  
QUARANTOLO

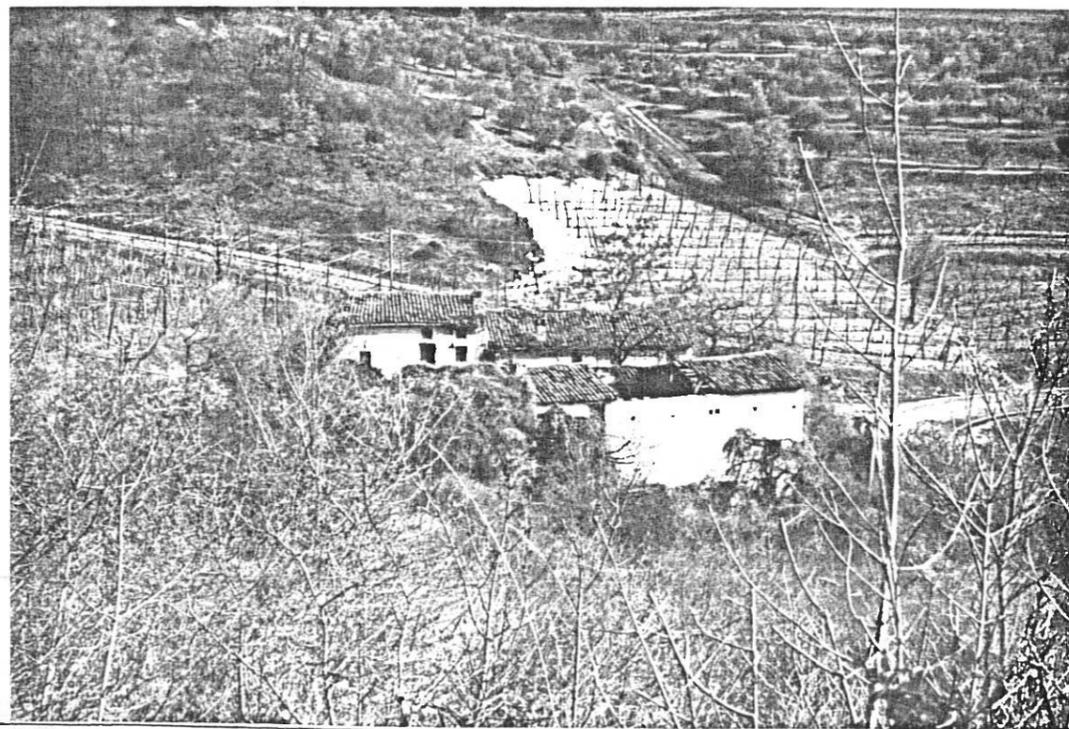
FOTO

Caratteristica Corte Rurale composta da due corpi di fabbrica contrapposti. I caratteri tipologici e formali dell'impianto originario sono stati mantenuti.  
 tutto il complesso verso un suo stato di abbandono.

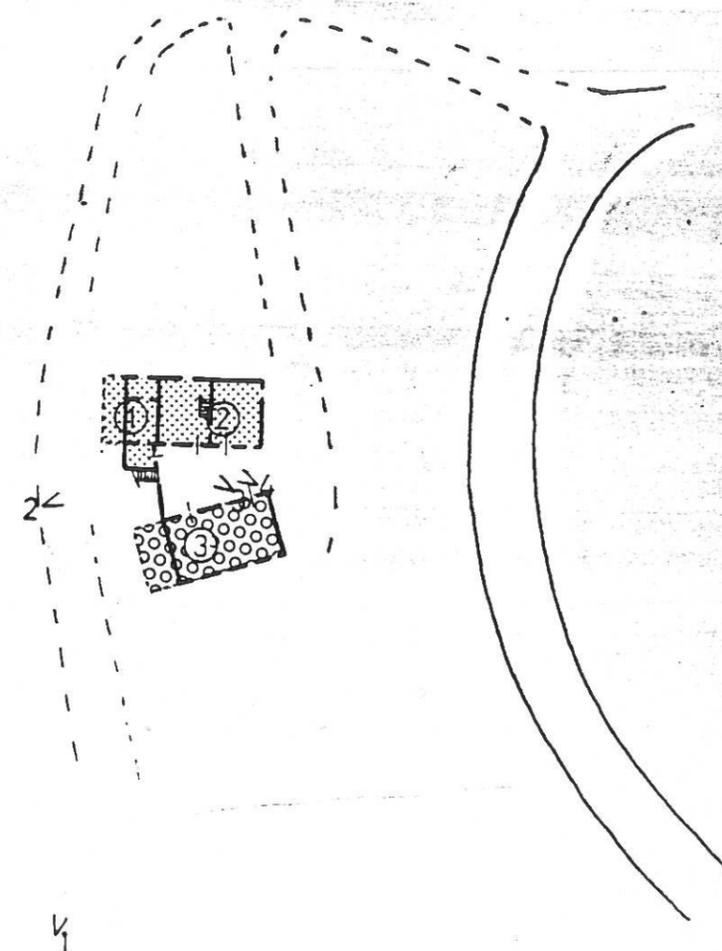
PLANIMETRIA 1:1000

STATO ATTUALE

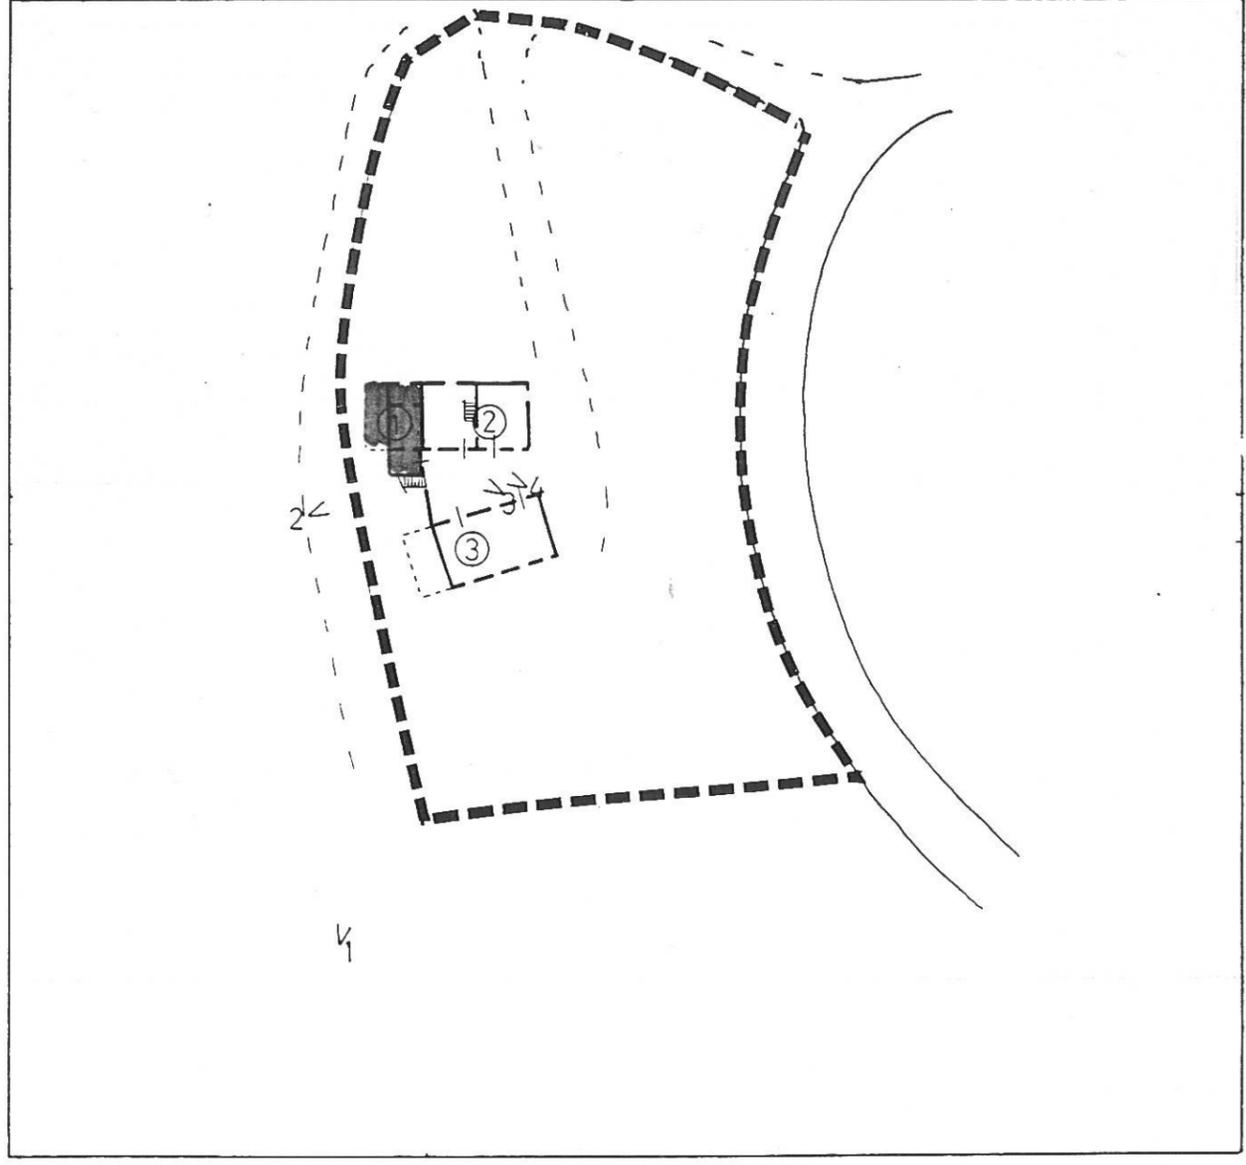
**CONSISTENZA PATRIMONIO IMMOBILIARE  
 BENI AMBIENTALI**  
 RIFERIMENTO SCHEDA "A": \_\_\_\_\_ EDIFICIO N° 1 SEZIONE N° \_\_\_\_\_

STRUTTURE VERTICALI			STRUTTURE ORIZZONTALI			COPERTURE		
LEGNO <input type="checkbox"/>	SASSO <input checked="" type="checkbox"/>		FERRO <input type="checkbox"/>	C.A. <input type="checkbox"/>		LATERIZIO <input checked="" type="checkbox"/>	LAMIERA <input type="checkbox"/>	
COTTO <input type="checkbox"/>	ALTRO <input type="checkbox"/>		LATERO CEM. <input type="checkbox"/>	LEGNO <input checked="" type="checkbox"/>		LEGNO <input type="checkbox"/>	ALTRO <input type="checkbox"/>	
BUONO <input type="checkbox"/>	MEDIOCRE <input type="checkbox"/>	CATTIVO <input checked="" type="checkbox"/>	BUONO <input type="checkbox"/>	MEDIOCRE <input type="checkbox"/>	CATTIVO <input checked="" type="checkbox"/>	BUONO <input type="checkbox"/>	MEDIOCRE <input type="checkbox"/>	CATTIVO <input checked="" type="checkbox"/>

**DESTINAZIONE D'USO**  
 ORIGINARIA: RESIDENZA  
 ATTUALE: ABBANDONATA

DESCRIZIONE Edificio in cattivo stato di conservazione, non rimasti inalterati i caratteri tipologici e formali nonché volumetrici della fabbrica originaria, che presenta valenze di carattere ambientale e di continuità del corpo di fabbrica

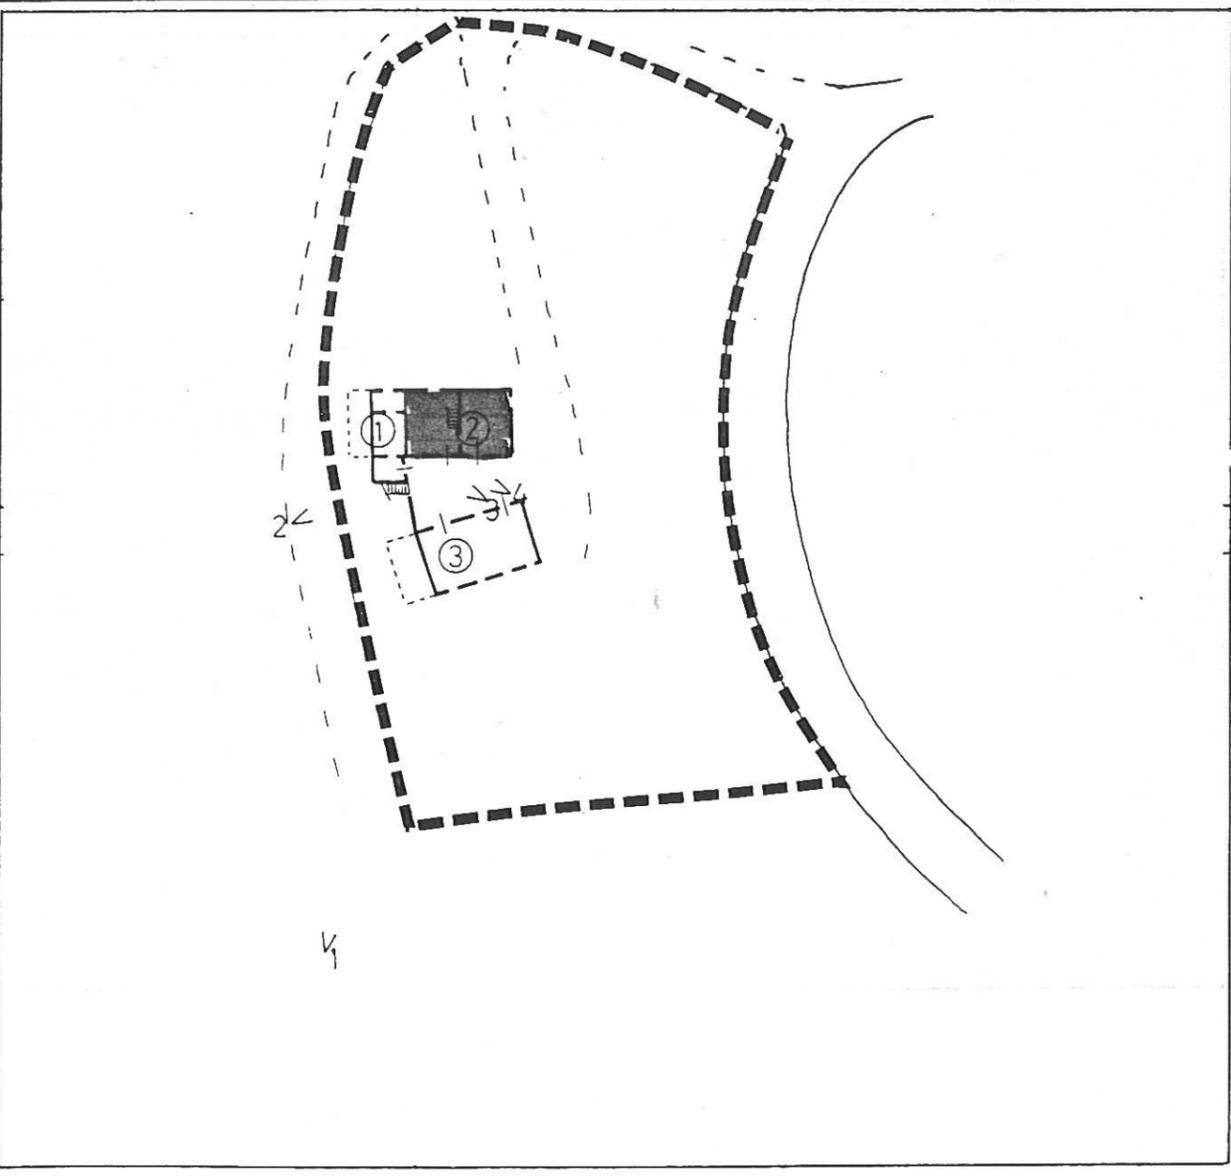
**CONSISTENZA PATRIMONIO IMMOBILIARE  
 BENI AMBIENTALI**  
 RIFERIMENTO SCHEDA "A": \_\_\_\_\_ EDIFICIO N° 2 SEZIONE N° \_\_\_\_\_

STRUTTURE VERTICALI			STRUTTURE ORIZZONTALI			COPERTURE		
LEGNO <input type="checkbox"/>	SASSO <input checked="" type="checkbox"/>		FERRO <input type="checkbox"/>	C.A. <input type="checkbox"/>		LATERIZIO <input checked="" type="checkbox"/>	LAMIERA <input type="checkbox"/>	
COTTO <input type="checkbox"/>	ALTRO <input type="checkbox"/>		LATERO CEM. <input type="checkbox"/>	LEGNO <input checked="" type="checkbox"/>		LEGNO <input type="checkbox"/>	ALTRO <input type="checkbox"/>	
BUONO <input type="checkbox"/>	MEDIOCRE <input type="checkbox"/>	CATTIVO <input checked="" type="checkbox"/>	BUONO <input type="checkbox"/>	MEDIOCRE <input type="checkbox"/>	CATTIVO <input checked="" type="checkbox"/>	BUONO <input type="checkbox"/>	MEDIOCRE <input type="checkbox"/>	CATTIVO <input checked="" type="checkbox"/>

**DESTINAZIONE D'USO**  
 ORIGINARIA: RESIDENZA  
 ATTUALE: ABBANDONATA

DESCRIZIONE  
I caratteri tipologici e formali dell'impianto  
originario sono stati mantenuti. Discreto il valore  
architettonico, con come la volenze ambientale e  
paesaggistica.

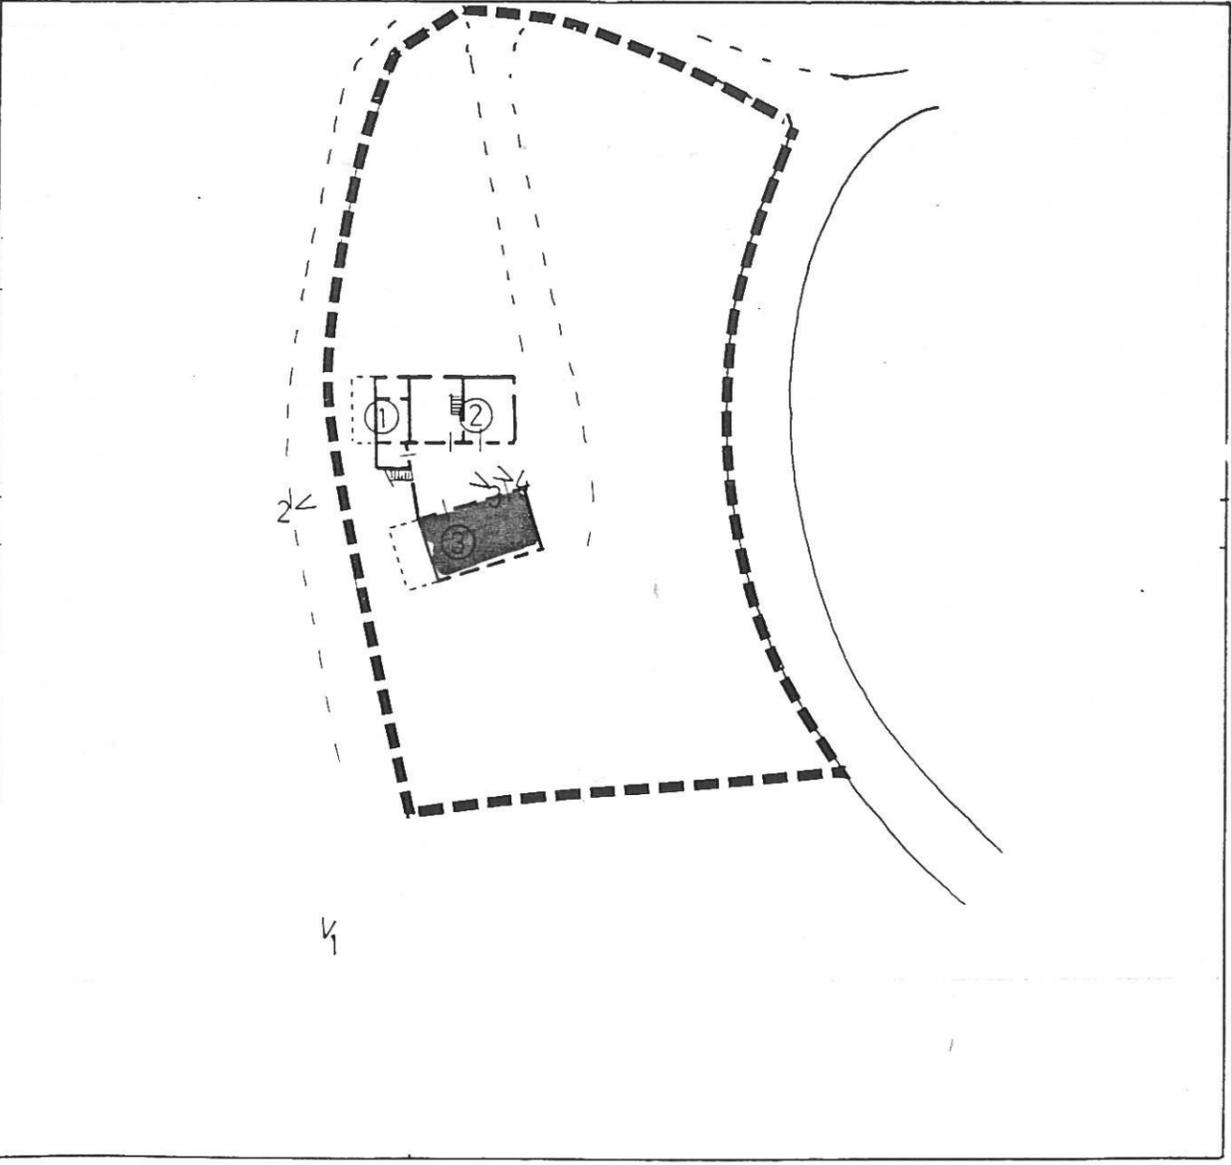
**CONSISTENZA PATRIMONIO IMMOBILIARE BENI AMBIENTALI**  
 RIFERIMENTO SCHEDA "A": \_\_\_\_\_ EDIFICIO N° 3 SEZIONE N° \_\_\_\_\_

STRUTTURE VERTICALI		STRUTTURE ORIZZONTALI		COPERTURE	
LEGNO <input type="checkbox"/>	SASSO <input checked="" type="checkbox"/>	FERRO <input type="checkbox"/>	C.A. <input type="checkbox"/>	LATERIZIO <input checked="" type="checkbox"/>	LAMIERA <input type="checkbox"/>
COTTO <input type="checkbox"/>	ALTRO <input type="checkbox"/>	LATERO CEM. <input type="checkbox"/>	LEGNO <input checked="" type="checkbox"/>	LEGNO <input type="checkbox"/>	ALTRO <input type="checkbox"/>
BUONO <input type="checkbox"/>	MEDIOCRE <input type="checkbox"/>	CATTIVO <input checked="" type="checkbox"/>	BUONO <input type="checkbox"/>	MEDIOCRE <input type="checkbox"/>	CATTIVO <input checked="" type="checkbox"/>

**DESTINAZIONE D'USO**  
 ORIGINARIA: STALLA  
 ATTUALE: ABANDONATA

DESCRIZIONE \_\_\_\_\_  
Costruzione accorpata di cui si riporta la  
conservazione dell'impianto originale per l'alto  
valore paesaggistico ambientale.

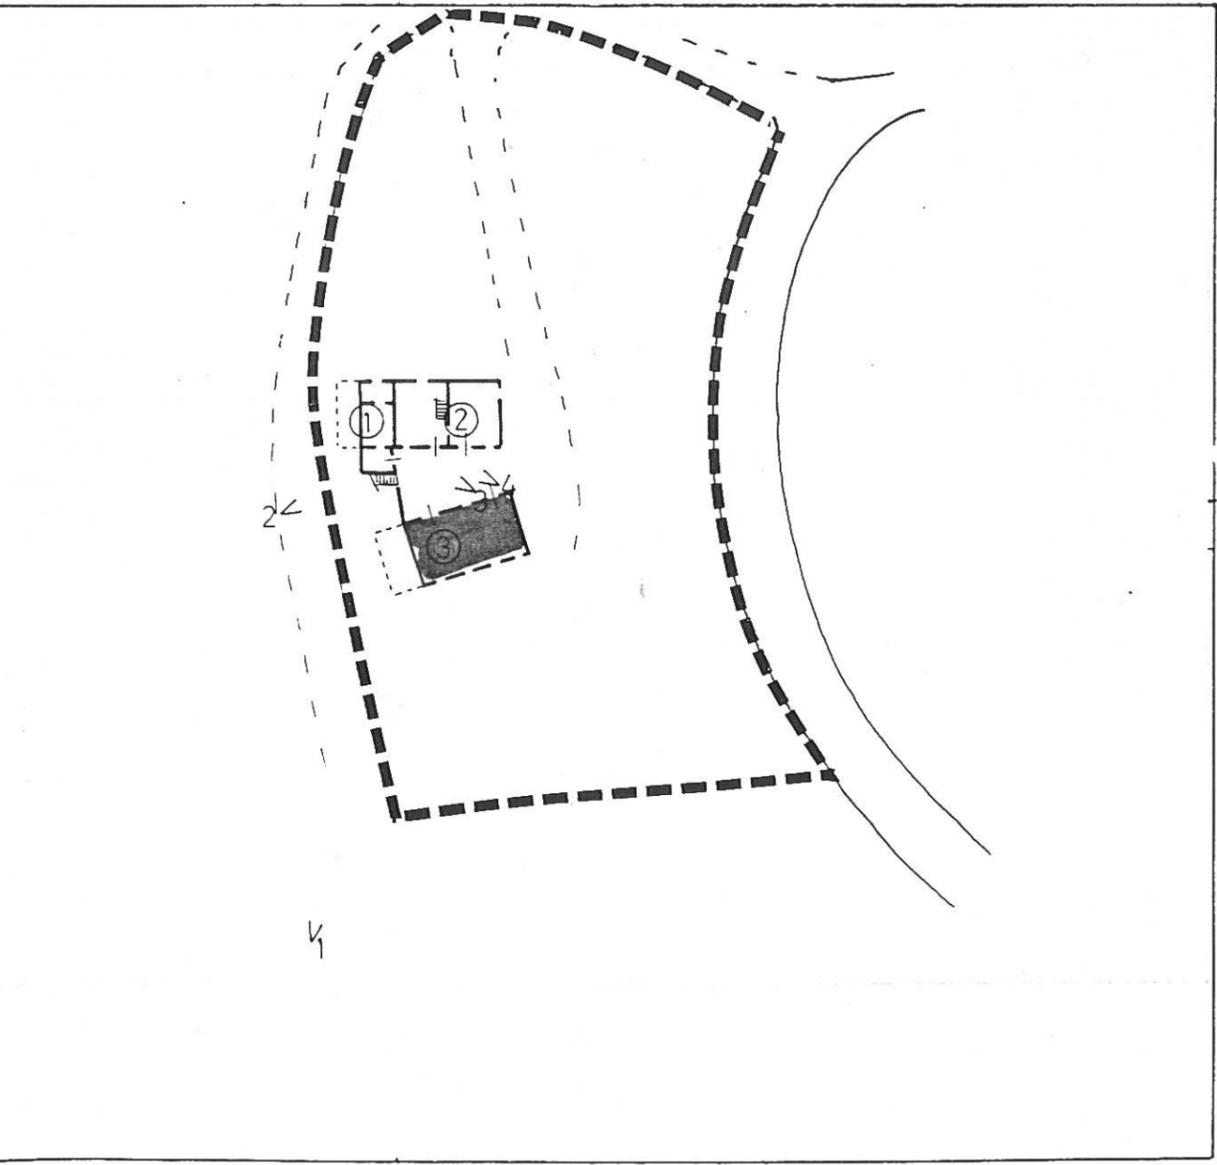
**CONSISTENZA PATRIMONIO IMMOBILIARE**  
**BENI AMBIENTALI**  
 RIFERIMENTO SCHEDA "A": \_\_\_\_\_ EDIFICIO N° 3 SEZIONE N° \_\_\_\_\_

STRUTTURE VERTICALI			STRUTTURE ORIZZONTALI			COPERTURE		
LEGNO <input type="checkbox"/>	SASSO <input checked="" type="checkbox"/>		FERRO <input type="checkbox"/>	C.A. <input type="checkbox"/>		LATERIZIO <input checked="" type="checkbox"/>	LAMIERA <input type="checkbox"/>	
COTTO <input type="checkbox"/>	ALTRO <input type="checkbox"/>		LATERO CEM. <input type="checkbox"/>	LEGNO <input checked="" type="checkbox"/>		LEGNO <input type="checkbox"/>	ALTRO <input type="checkbox"/>	
BUONO <input type="checkbox"/>	MEDIOCRE <input type="checkbox"/>	CATTIVO <input checked="" type="checkbox"/>	BUONO <input type="checkbox"/>	MEDIOCRE <input type="checkbox"/>	CATTIVO <input checked="" type="checkbox"/>	BUONO <input type="checkbox"/>	MEDIOCRE <input type="checkbox"/>	CATTIVO <input checked="" type="checkbox"/>

**DESTINAZIONE D'USO**  
 ORIGINARIA: STOLLA  
 ATTUALE: ABBANDONATA

DESCRIZIONE  
Costruzione accennata di cui si riporta la  
conservazione dell'impianto originale per l'alto  
valore paesaggistico ambientale.
