COMUNE DI MEZZANE  
provincia di Verona

INTERVENTI EDIFICATORI E URBANISTICI  
art. 10 L.R. 24/85

CORTE RURALE  
MOLINETTO

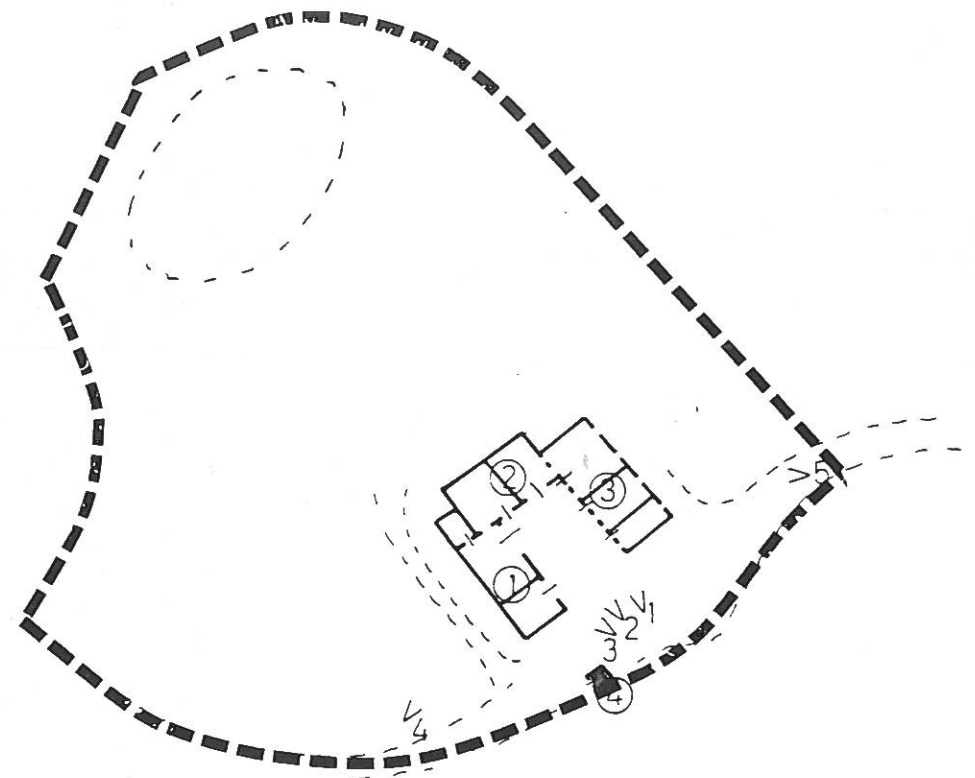
EDIFICIO N° 4

BUONO ☐ MEDIOCRE ☐ CATTIVO ☒

Costruzione di data recente, a servizio dell'attività  
agricola, priva di qualsiasi valore.
