OGGETTO: Trasmissione relazione trimestre aprile – giugno.

**MESSA IN SICUREZZA OPERATIVA**

**MONITORAGGIO  
2010 –2018**

**Aggiornamento a giugno 2018**

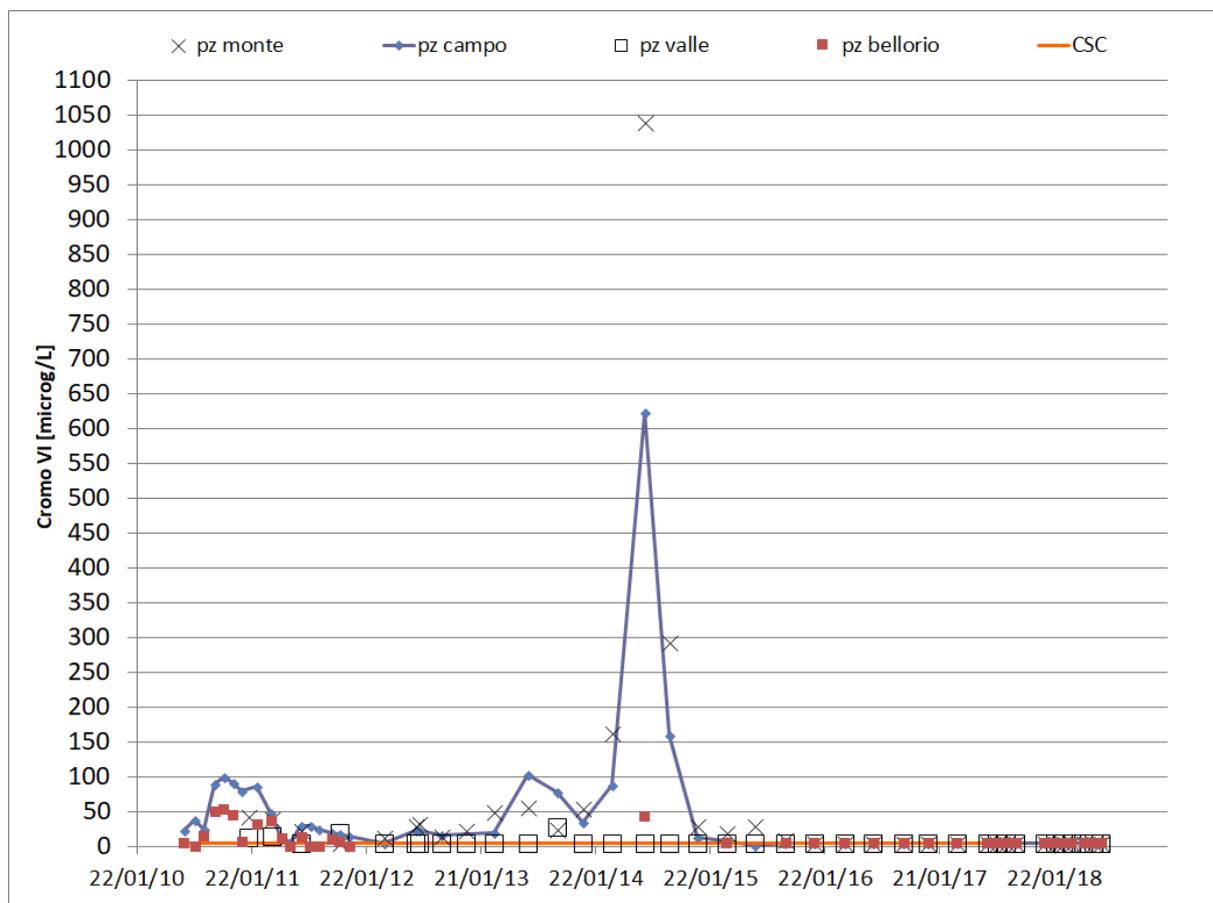
Figura 1 – Cromo VI in µg/L in tutto il periodo

Nel seguito sono riportati i grafici delle concentrazioni di cromo nei pozzi monitorati in cui si nota che negli ultimi 2 anni si è registrato un assestamento su valori conformi ai limiti (per poter costruire i grafici, i valori minori del limite sono stati posti uguali al limite).

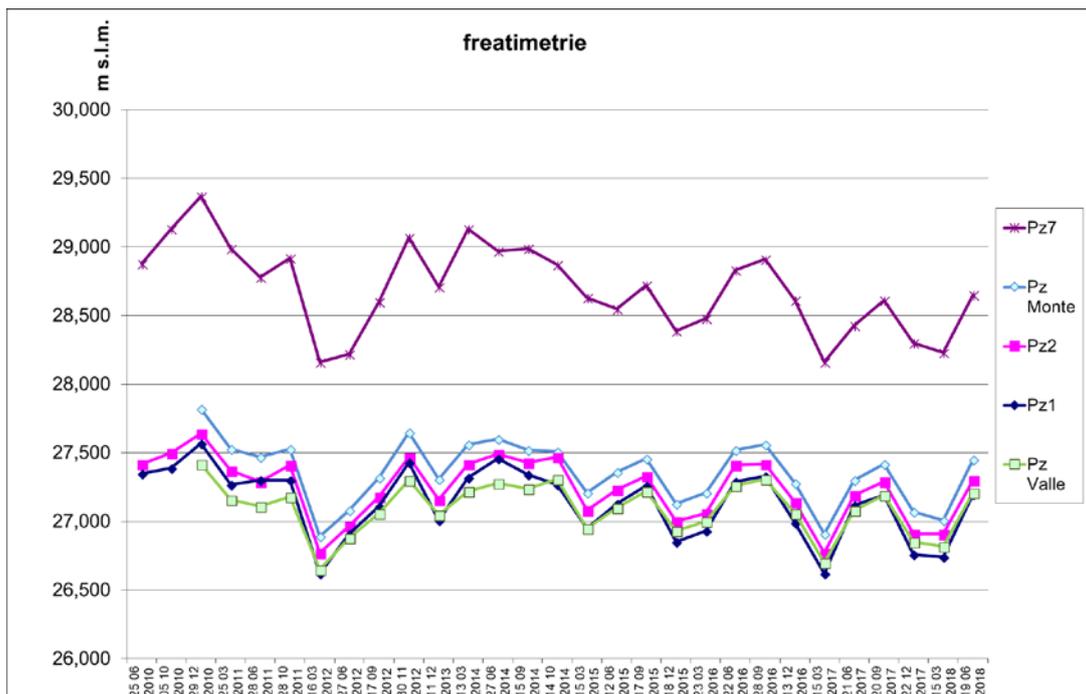
Figura 4 - Quote rilevate nei piezometri superficiali in m s.l.m.

Con le misurazioni svolte sono confermati l'andamento stagionale degli anni precedenti ed un progressivo abbassamento della falda, come evidente nei grafici seguenti (Figura 4 e Figura 5).

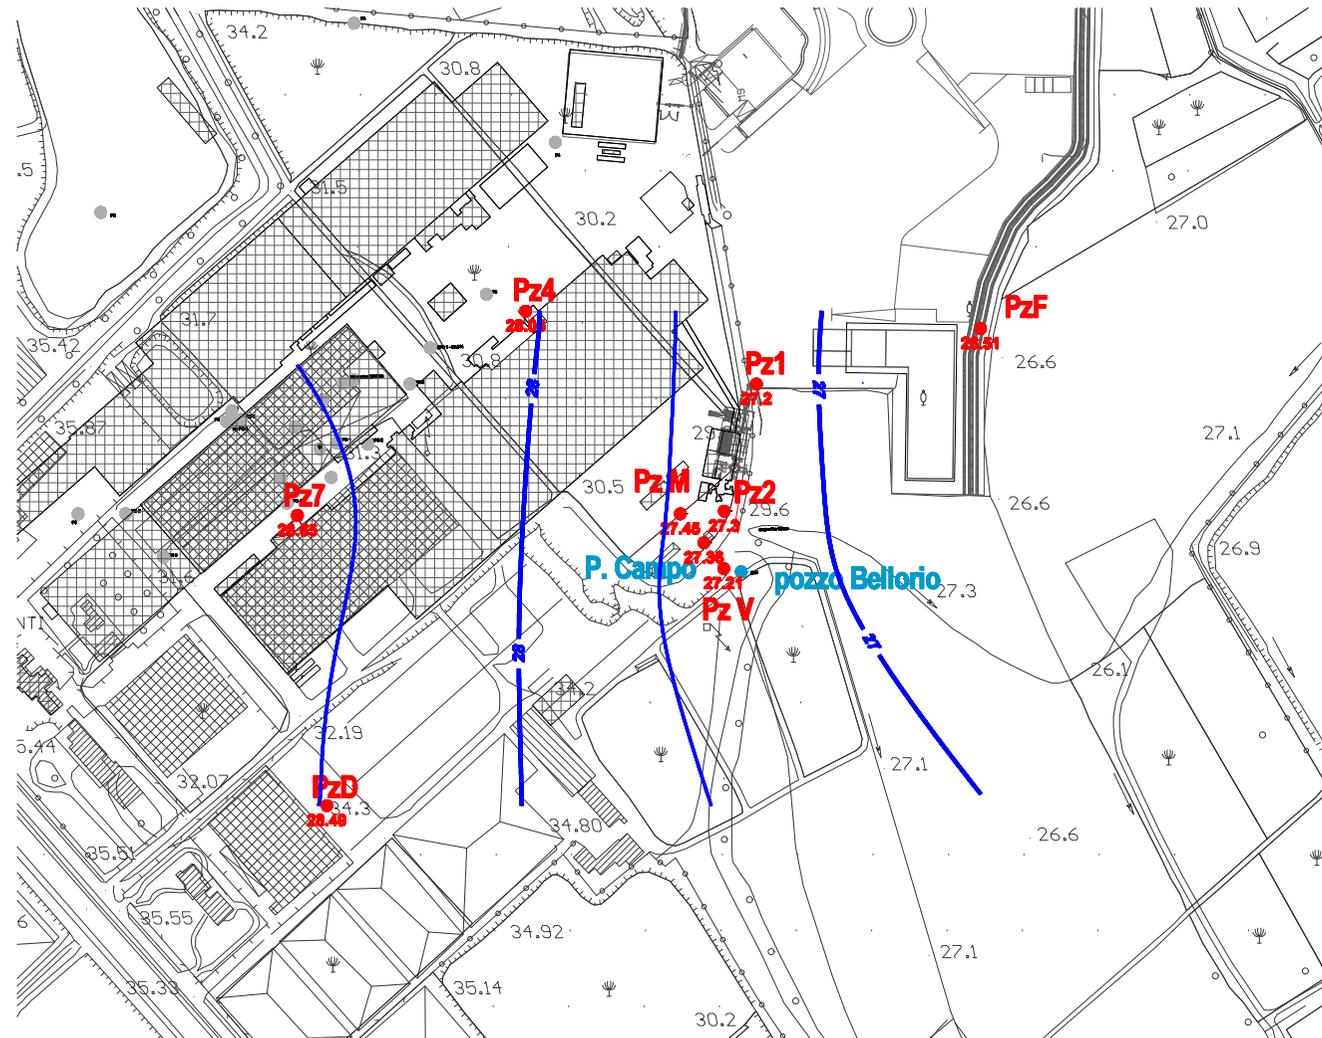
## ISOFREATICHE scala 1:5.000

Le elaborazioni freatiche eseguite sui dati delle diverse campagne di misura evidenziano una sostanziale costanza delle direzioni di deflusso della falda, pressochè da O.N.O. verso E.S.E. (si vedano carte isofreatiche e isopiezometriche delle varie campagne di misurazione).

rilievi del 19 06 2018

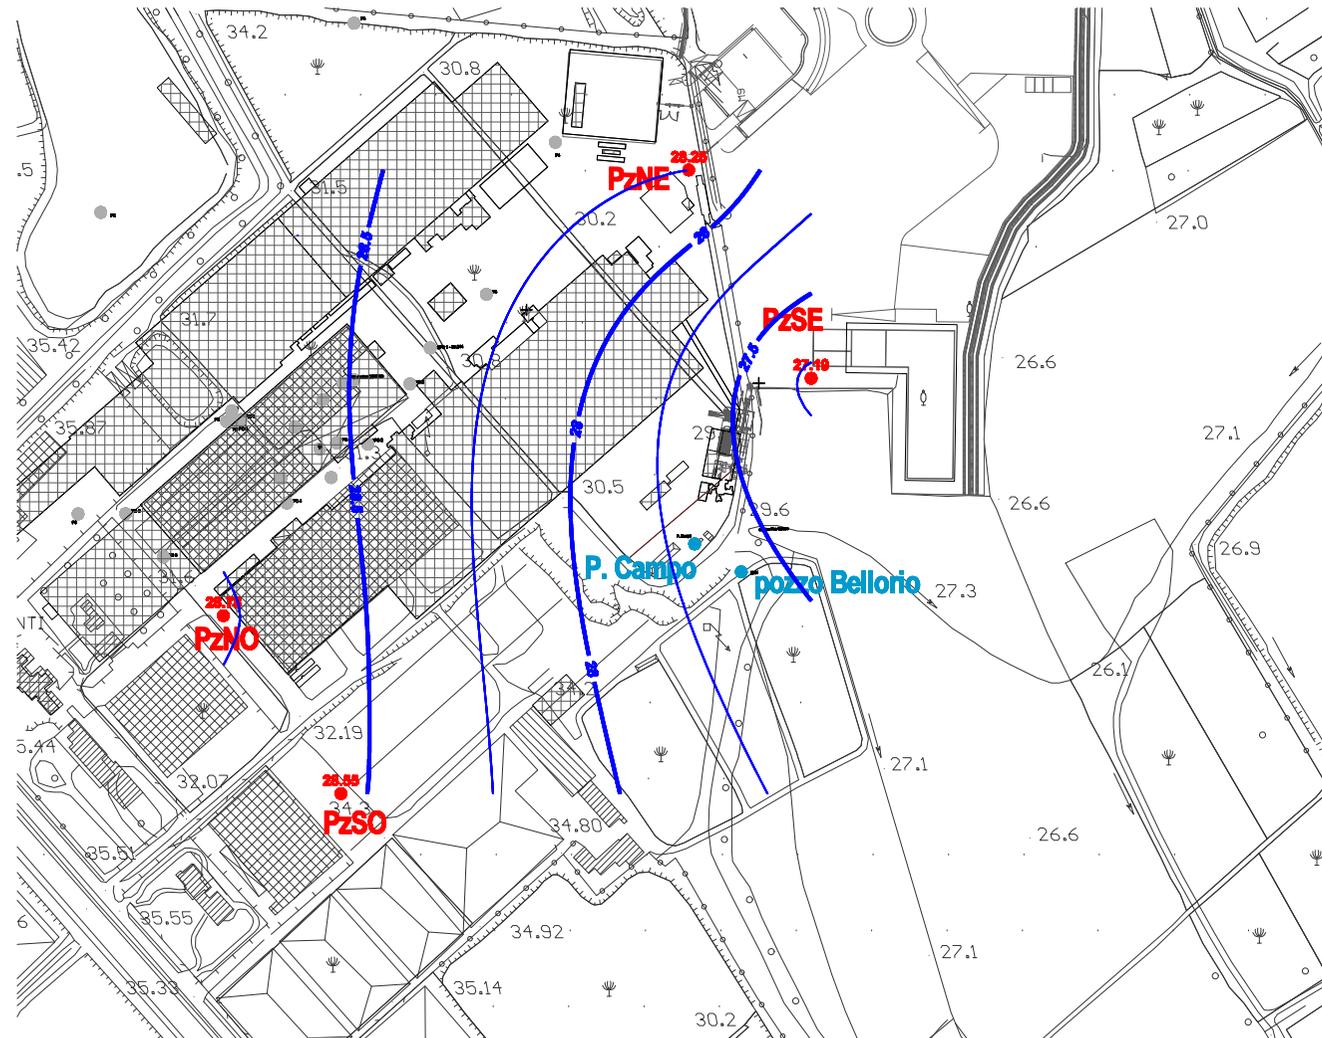
# ISOPIEZE scala 1:5.000

**rilievi del 19 06 2018**
