Provincia di Treviso

P.R.G.
Variante parziale 1.2004

Individuazione patrimonio Beni Ambientali e varie

Consistenza patrimonio immobiliare Beni Ambientali

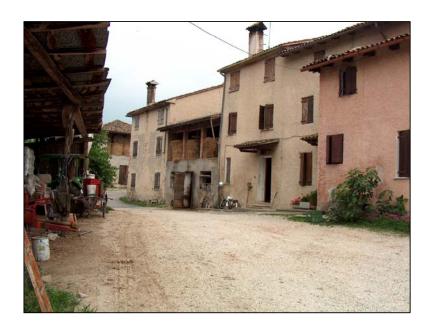
Codice edificio:	Sezione:	Numero civico:	
Indirizzo: Via Farnea

Schedato ai sensi: Edifici ant	e 1945			Decreto numero:	/ del: /	
Tipologia: In linea	ľ	N. piani: 3	me mc: 2168	Superficie cope	erta mq: 351	
Contesto ambientale:	Scoper	to a destinazione agric	ola			
Epoca impianto:	< 1900		Interventi su	ccessivi:	1	
Destinazione d'uso originaria:	Res. ed	l annesso rustico	Destinazione	d'uso attuale:	Res. ed annesso rustico)
Particolari architettonici di rilie	/ 0:	Valore ambientale				
Strutture elevazione:	Sasso		Stato di cons	Stato di conservazione: Cattivo		
Strutture orizzontali:	Legno		Stato di cons	Stato di conservazione: Cattivo		
Copertura:	Lateriz	io	Stato di cons	servazione: Cattivo	o	
Grado di protezione:	3					
Stato di conservazione comples	ssivo:	Cattivo				
Stato di conservazione delle str	utture:	Cattivo				
Prescrizioni particolari: Obbligo di partico		Obbligo di particolare	e cura nel salvaç	guardare visivamen	ite i rapporti vuoto / piend	ο;
obbligo di eliminazione (e/o ric	omposiz	zione) degli elementi ir	ncongrul.

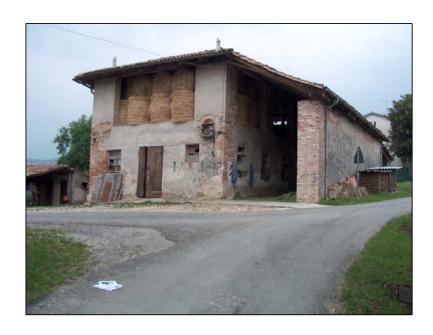
Codice edificio:	Sezione:	Numero civico:			
Indirizzo: Via Farnea					
				1

Schedato ai sensi: Edifici ante 1945				
Schedato ai sensi: Edifici ant	e 1945			Decreto numero:	/ del: /
Tipologia: Adiacenza	1	N. piani: 2	me mc: 860	Superficie cope	erta mq: 156
Contesto ambientale:	Scoper	to a destinazione agric	ola		
Epoca impianto:	< 1945		Interventi su	ccessivi:	1
Destinazione d'uso originaria:	Anness	so rustico	Destinazione	e d'uso attuale:	Annesso rustico
Particolari architettonici di rilievo: Valore ambientale					
Strutture elevazione:	Cotto		Stato di conservazione: Cattivo		0
Strutture orizzontali:	Legno		Stato di cons	servazione: Cattive	0
Copertura:	Lateriz	io	Stato di cons	servazione: Cattive	0
Grado di protezione:	2				
Stato di conservazione comple	ssivo:	Cattivo			
Stato di conservazione delle st	utture:	Cattivo			
Prescrizioni particolari: Recupero dei soli c			pi originali con	obbligo di demoliz	ione senza ricostruzione di
strutture precarle e superfetazioni;					
obbligo di particolare cura nel s	salvagua	rdare visivamente i rap	porti vuoto / pi	eno.

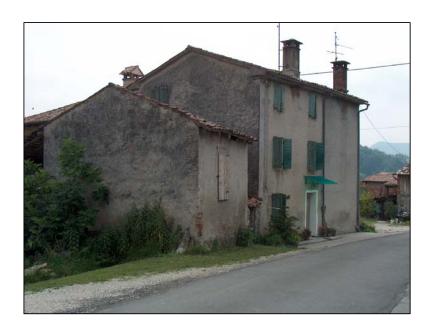
Codice edificio:	Sezione:	Numero civico:	
Indirizzo: Via Farnea

Schedato ai sensi: Edifici ant	e 1945	Decreto numero: / del: /
Tipologia: In cortina	N. piani: 2.5	ıme mc: 1081 Superficie coperta mq: 190
Contesto ambientale:	Scoperto a destinazione agric	cola
Epoca impianto:	< 1900	Interventi successivi:
Destinazione d'uso originaria:	Res. ed annesso rustico	Destinazione d'uso attuale: Res. ed annesso rustico
Particolari architettonici di rilie	vo: Valore ambientale	
Strutture elevazione:	Sasso e cotto	Stato di conservazione: Mediocre
Strutture orizzontali:	Legno	Stato di conservazione: Mediocre
Copertura:	Laterizio	Stato di conservazione: Mediocre
Grado di protezione:	3	
Stato di conservazione comples	ssivo: Mediocre	
Stato di conservazione delle str	rutture: Mediocre	
Prescrizioni particolari:

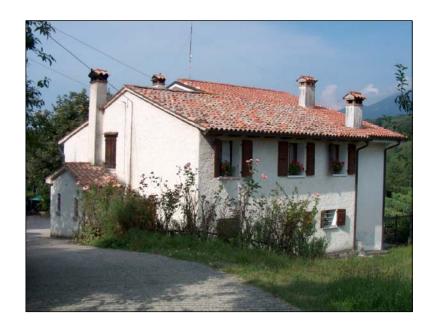
Codice edificio:	Sezione:	Numero civico:	
4	Α	32 - 33	
Indirizzo: Via Farnea

Schedato ai sensi: Edifici ant	e 1945	Decreto numero:	/ del: /
Tipologia: Adiacenza	N. piani: 2	me mc: 720 Superficie cope	erta mq: 140
Contesto amblentale:	Scoperto a destinazione agri	cola	
Epoca impianto:	< 1900	Interventi successivi:	1979
Destinazione d'uso originaria:	Residenza	Destinazione d'uso attuale:	Residenza
Particolari architettonici di rilie	vo: Valore ambientale		
Strutture elevazione:	Sasso	Stato di conservazione: Buono	
Strutture orizzontali:	Cemento - legno	Stato di conservazione: Buono	
Copertura:	Laterizio	Stato di conservazione: Buono	
Grado di protezione:	4		
Stato di conservazione comples	ssivo: Buono		
Stato di conservazione delle str	rutture: Buono		
Prescrizioni particolari:

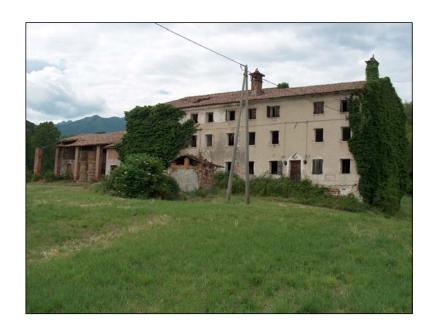
Codice edificio:	Sezione:	Numero civico:				
5	Α	1				
Indirizzo: Via Farnea						
Schedato ai sensi: Edific	i ante 1945			Decreto numero:	1	del: /
Tipologia: In linea	N. pian	i: 3 Volume	mc: 3488	Superficie cope	erta mq:	536
Contesto ambientale:	Scoperto a de	estinazione agricola	1			
Epoca impianto:	< 1900		Interventi su	ccessivi:	> 1945	
Destinazione d'uso origina	ria: Res. ed annes	sso rustico	Destinazione d'uso attuale: Res. ed			annesso rustico
Particolari architettonici di	rilievo: Valore	architettonico				
Strutture elevazione:	Cotto		Stato di cons	servazione: Medio	cre	
Strutture orizzontali:	Legno		Stato di cons	servazione: Cattiv	0	
Copertura:	Laterizio		Stato di cons	servazione: Cattiv	0	
Grado di protezione:	Grado di protezione: 2					
Stato di conservazione complessivo: Cattivo						
Stato di conservazione delle strutture: Cattivo						
Prescrizioni particolari:	I

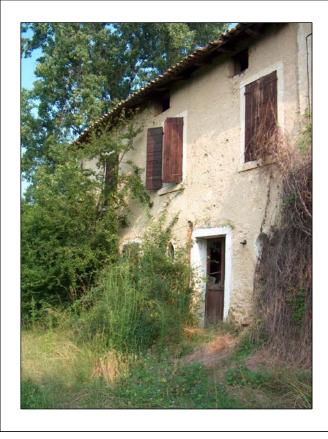
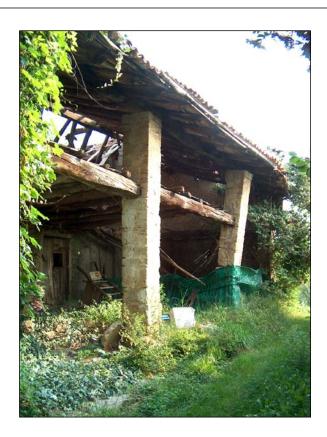
Codice edificio:	Sezione:	Numero civico:
6	Α	35
Indirizzo: Via Farnea

1.	
Schedato ai sensi: Edifici ante 1945				Decreto numero:	1	del: /
Tipologia: In linea	N	I. piani: 2	me mc: 3240	Superficie cope	erta mq:	456
Contesto ambientale:	Scopert	to a destinazione agric	ola			
Epoca Implanto:	< 1800		Interventi su	ccessivi:	1	
Destinazione d'uso originaria:	Res. ed	annesso rustico	Destinazione	d'uso attuale:	Res. ed	annesso rustico
Particolari architettonici di riliev	/0:	Valore architettonico				
Strutture elevazione:	Sasso		Stato di cons	servazione: Cattiv	0	
Strutture orizzontali:	Legno		Stato di cons	servazione: Cattiv	0	
Copertura:	Laterizi	0	Stato di cons	servazione: Cattiv	0	
Grado di protezione:	2					
Stato di conservazione comples	ssivo:	Cattivo				
Stato di conservazione delle str	utture:	Cattivo				
Prescrizioni particolari:		Obbligo di particolare	e cura nel salvaç	guardare visivamer	nte i rapp	orti vuoto / pieno;

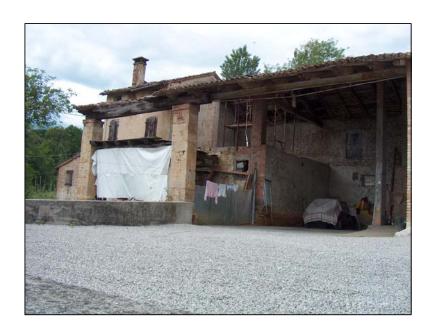
Schedato ai sensi: Edifici ant	e 1945			Decreto numero:	/ del: /	
Tipologia: In cortina N. piani: 3 Volume mc: 2378				Superficie cope	rta mq: 442	
Contesto amblentale:	Scoper	to a destinazione agric	ola			
Epoca impianto:	< 1900		Interventi su	ccessivi:	1	
Destinazione d'uso originaria:	Res. ec	l annesso rustico	Destinazione	d'uso attuale:	Res. ed annesso rustico	
Particolari architettonici di riliev	/ 0:	Valore architettonico				
Strutture elevazione:	Cotto		Stato di cons	servazione: Cattivo		
Strutture orizzontali:	Legno		Stato di cons	Stato di conservazione: Cattivo		
Copertura:	Laterizio		Stato di cons	servazione: Cattivo		
Grado di protezione:	2					
Stato di conservazione comples	ssivo:	Cattivo				
Stato di conservazione delle str	utture:	Cattivo				
Prescrizioni particolari:		Obbligo di particolare	e cura nel salvaç	guardare visivamen	te i rapporti vuoto / pieno;

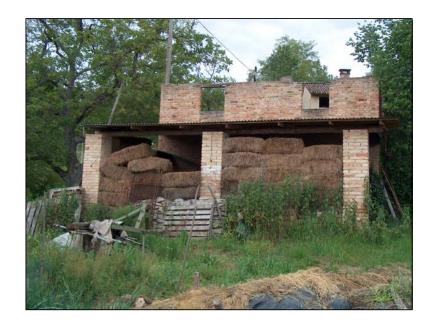
8 A			
Indirizzo: Via Farnea			
Schedato ai sensi: Edifici ant	e 1945	Decreto numero:	del: /
Tipologia: Adiacenza	N. piani: 1	me mc: 504 Superficie coperta mo	q: 112
Contesto ambientale:	Scoperto a destinazione agric	cola	
Epoca Implanto:	< 1900	Interventi successivi:	
Destinazione d'uso originaria:	Annesso rustico	Destinazione d'uso attuale: Anne	sso rustico
Particolari architettonici di rilie	vo: /		
Strutture elevazione:	Cotto	Stato di conservazione: Cattivo	
Strutture orizzontali:	I	Stato di conservazione: /	
Copertura:	I	Stato di conservazione: /	
Grado di protezione:	5		
Stato di conservazione comples	ssivo: Cattivo		
Stato di conservazione delle str	rutture: Cattivo		
Prescrizioni particolari:	<i>I</i>		
Data: Giugno 2004	į.	Rilevatore: 1

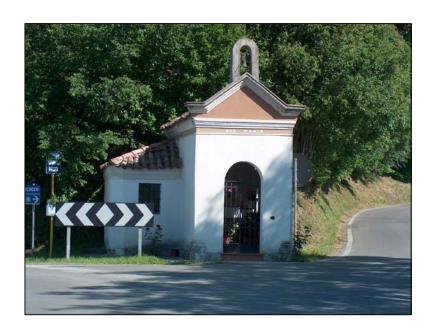
Codice edificio:	Sezione:	Numero civico:				
9	Α] [/				
Indirizzo: Incrocio Via Sas	ssetti - Via Farnea					
Schedato ai sensi: Edific	i ante 1945			Decreto numero:	/ del: /	
Tipologia: Isolato	N. pian	i: 1 Volume	e mc: 49	Superficie cope	erta mq: 16	
Contesto amblentale:	1					
Epoca impianto:	< 1945		Interventi su	ccessivi:	1	
Destinazione d'uso original		Destinazione d'uso attuale: Tempietto				
Particolari architettonici di	rilievo: Valore	e ambientale				
Strutture elevazione:	Cotto		Stato di cons	servazione: Buono		
Strutture orizzontali:	Latero cemen	ito	Stato di conservazione: Buono			
Copertura:	Laterizio		Stato di cons	servazione: Buono		
Grado di protezione:	1					
Stato di conservazione con	nplessivo: Buon	10				
Stato di conservazione dell	e strutture: Buon	10				
Prescrizioni particolari:	<i>I</i>

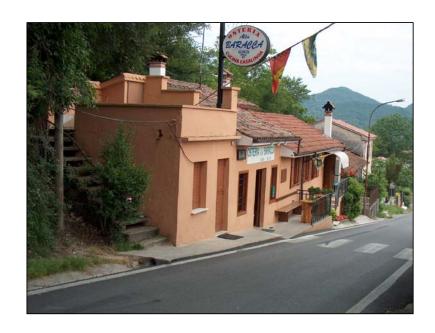
Codice edificio:	Sezione:	Numero civico: 23	
Indirizzo: Via Sassetti

Schedato ai sensi: Edifici ant	e 1945			Decreto numero:	/ del: /
Tipologia: In linea	N. pian	: 1 Volu	ıme mc: 967	Superficie cope	
Contesto ambientale:	I				
Epoca impianto:	< 1945		Interventi su	ccessivi:	1
Destinazione d'uso originaria:	Magazzino		Destinazione	d'uso attuale:	Pubblico esercizio
Particolari architettonici di rilie	vo: Rileva	nza storica			
Strutture elevazione:	Cotto		Stato di cons	servazione: Buono	
Strutture orizzontali:	Legno		Stato di cons	servazione: Buono	
Copertura:	Laterizio		Stato di cons	servazione: Buono	
Grado di protezione:	2				
Stato di conservazione comple	ssivo: Buon	0			
Stato di conservazione delle st	rutture: Buon	0			
Prescrizioni particolari:

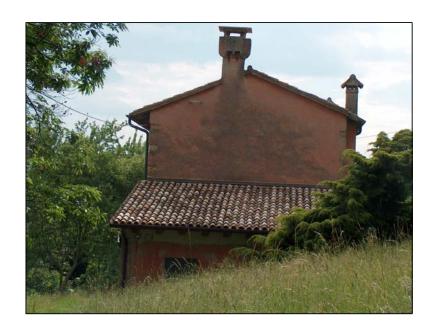
Codice edificio: Sez	ione: Numero civio	co:				
11 A	24					
Indirizzo: Via Sassetti						
Schedato ai sensi: Edifici ant	te 1945		Decreto numero:	/ del: /		
Tipologia: Isolato	N. piani: 2	ume mc: 642	Superficie cope	erta mq: 109		
Contesto ambientale:	Scoperto a destinazione agr	Icola				
Epoca impianto:	< 1900	Interventi su	Interventi successivi: > 1945			
Destinazione d'uso originaria:	Destinazione	Residenza				
Particolari architettonici di rilie	vo: Valore ambientale					
Strutture elevazione:	Sasso e cotto	Stato di con	servazione: Medio	cre		
Strutture orizzontali:	Legno	Stato di con	servazione: Medio	cre		
Copertura:	Laterizio	Stato di con	servazione: Buono			
Grado di protezione:	2]				
Stato di conservazione complessivo: Buono						
Stato di conservazione delle strutture: Mediocre						
Prescrizioni particolari:	/

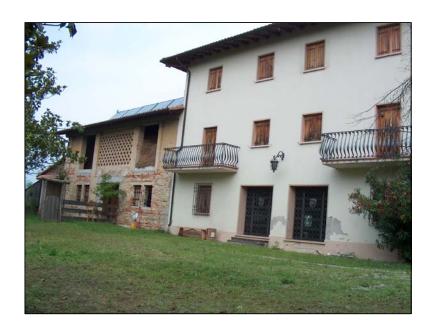
Schedato ai sensi: Edifici ant	e 1945			Decreto numero:	I	del: /
Tipologia: Isolato N. piani: 3 Volume mc: 2168				Superficie cope	erta mq:	340
Contesto amblentale:	Scoper	to a destinazione agric	ola			
Epoca impianto:	1945		Interventi su	ccessivi:	1	
Destinazione d'uso originaria:	Res. ed	d annesso rustico	Destinazione	d'uso attuale:	Res. ed	annesso rustico
Particolari architettonici di rilie	/o:	Valore ambientale				
Strutture elevazione:	Strutture elevazione: Sasso e cotto			Stato di conservazione: Buono		
Strutture orizzontali:	Legno		Stato di cons	Stato di conservazione: Buono		
Copertura:	Copertura: Laterizio		Stato di cons	servazione: Buono)	
Grado di protezione:	3					
Stato di conservazione comples	ssivo:	Buono				
Stato di conservazione delle str	utture:	Buono				
Prescrizioni particolari:	e cura nel salvaç	guardare visivamen	ite i rapp	orti vuoto / pieno;		
obbligo di eliminazione degli elementi incongrui.

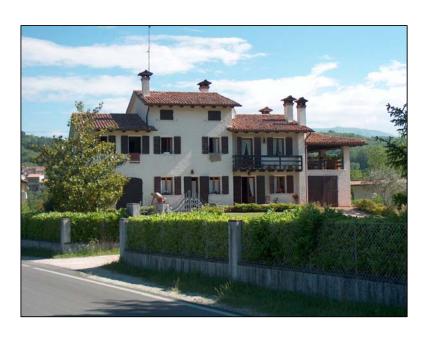
Codice edificio:	Sezione:	Numero civico:	
13	Α	1	
Indirizzo: Via Sassetti

Schedato ai sensi: Edifici ant	e 1945				Decreto numero:	1	del: /
Tipologia: Isolato	N. piani: 2.5 Volume mc: 873				Superficie cope	erta mq:	161
Contesto amblentale:	Glardin	0					
Epoca impianto:	< 1900			Interventi su	ccessivi:	1977	
Destinazione d'uso originaria:	Reside	nza		Destinazione	d'uso attuale:	Residen	nza
Particolari architettonici di rilie	vo:	Valore ambiental	е				
Strutture elevazione:	: Sasso			Stato di conservazione: Buono			
Strutture orizzontali:	Legno			Stato di conservazione: Buono			
Copertura:	Laterizio			Stato di cons	servazione: Buono)	
Grado di protezione:	4						
Stato di conservazione comples	ssivo:	Buono					
Stato di conservazione delle str	utture:	Buono					
Prescrizioni particolari: Obbligo di particolare cura nel salvaguardare visivamente i rapporti vuoto / pieno						orti vuoto / pieno;	
obbligo di eliminazione (e/o ricomposizione) degli elementi incongrui.							
	<u> </u>

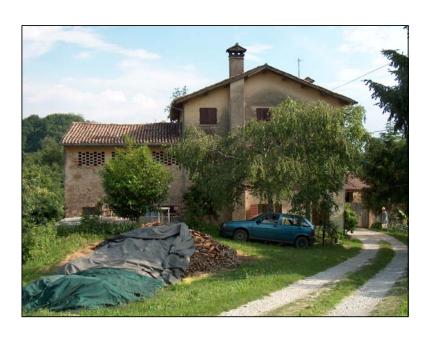
lice edificio: Sezione: Numero civico: 11 - 12
rizzo: Via Cà Corniani

Schedato ai sensi: Edifici ant	e 1945		Decreto numero:	/ del: /	
Tipologia: Isolato	N. piani: 3	/olume mc: 1194	Superficie cope	rta mq: 190	
Contesto amblentale:	Scoperto a destinazione	agricola			
Epoca impianto:	< 1945	Interventi succ	cessivi:	1	
Destinazione d'uso originaria:	Residenza	Destinazione d	Destinazione d'uso attuale: Reside		
Particolari architettonici di rilie	vo: Valore ambientale				
Strutture elevazione:	Cotto	Stato di conse	ervazione: Buono		
Strutture orizzontali:	Legno	Stato di conse	Stato di conservazione: Buono		
Copertura:	Laterizio	Stato di conse	ervazione: Buono		
Grado di protezione:					
Stato di conservazione comples	ssivo: Buono				
Stato di conservazione delle str	rutture: Buono				
Prescrizioni particolari:	I

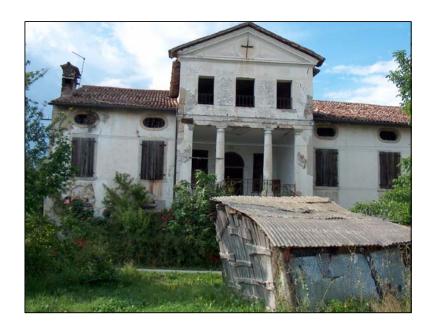
Codice edificio:	Sezione:	Numero civico:					
15	Α	1					
Indirizzo: Via Cà Cornia	Indirizzo: Via Cà Corniani

Schedato ai sensi: Ex Legge	1089/39		Decreto numero:	/ del: /
Tipologia: A corte	N. piani: 3	Volume mc: 2531	Superficie cope	erta mq: 368
Contesto amblentale:	Nucleo rurale			
Epoca impianto:	1700	Interventi su	ccessivi:	1992
Destinazione d'uso originaria:	Destinazione	Destinazione d'uso attuale: Reside		
Particolari architettonici di rilie	vo: Valore archite	ettonico		
Strutture elevazione:	Sasso	Stato di con	servazione: Cattiv	o
Strutture orizzontali:	Legno	Stato di con	servazione: Cattiv	o
Copertura:	Laterizio	Stato di con	servazione: Medio	cre
Grado di protezione:	1			
Stato di conservazione comple	ssivo: Cattivo			
Stato di conservazione delle str	rutture: Cattivo			
Prescrizioni particolari:	<i>I</i>

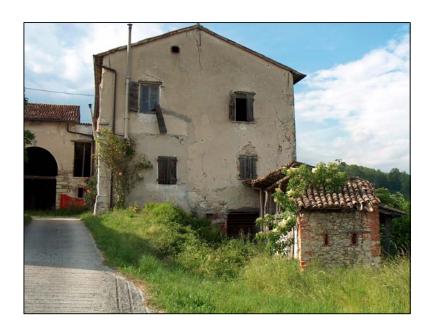
Indirizzo: Via Cà Corniani	Codice edificio: Sezione: A	Numero civico: 8	
	Indirizzo: Via Cà Corniani

Schedato ai sensi: Ex Legge	1089/39				Decreto numero:	1	del: /
Tipologia: A corte	N	N. piani: 2 Volume mc: 2332			Superficie cope	rta mq: 4	107
Contesto amblentale:	Nucleo	rurale					
Epoca impianto:	1700			Interventi suc	ccessivi:	1	
Destinazione d'uso originaria:	one d'uso originaria: Residenza De			Destinazione d'uso attuale: Residenza			а
Particolari architettonici di rilie	/ 0:	Valore architett	onico				
Strutture elevazione:	Sasso			Stato di cons	ervazione: Cattivo	0	
Strutture orizzontali:	Legno			Stato di conservazione: Cattivo)	
Copertura:	Laterizi	0		Stato di cons	ervazione: Medio	cre	
Grado di protezione: 2							
Stato di conservazione comples	ssivo:	Cattivo					
Stato di conservazione delle str	utture:	Cattivo					
Prescrizioni particolari:		1

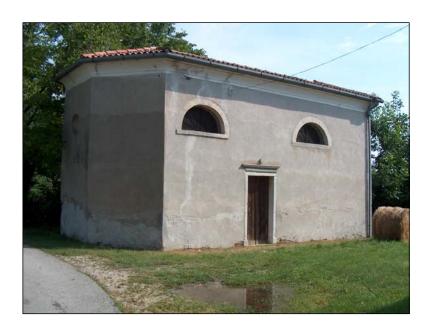
Codice edificio:	Sezione:	Numero civio	co:			
17	Α	1				
Indirizzo: Via Cà Cornia	ani					
Schedato ai sensi: Ex	Legge 1089/39			Decreto numero:	1	del: /
Tipologia: Isolato	N	I. piani: 1 Volu	ume mc: 400	Superficie cope	erta mq:	85
Contesto amblentale:	Glardin	0				
Epoca impianto:	< 1800		Interventi su	ıccessivi:	1975	
Destinazione d'uso origi	naria: Chiesa		Destinazion	e d'uso attuale:	Chiesa	
Particolari architettonici	di rilievo:	Valore architettonico				
Strutture elevazione:	Sasso		Stato di con	servazione: Medio	cre	
Strutture orizzontali:	I		Stato di con	servazione: /		
Copertura:	Laterizi	0	Stato di con	servazione: Medio	cre	
Grado di protezione:	1					
Stato di conservazione d	omplessivo:	Mediocre				
State di concenyazione d	lalla atmitticus	Madicara

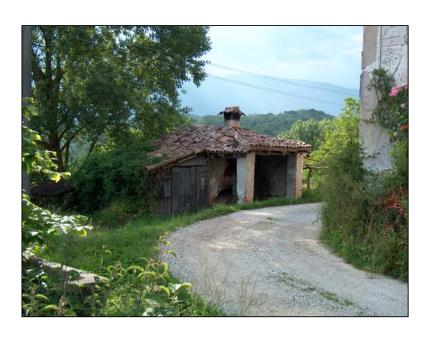
18 A		1				
Indirizzo: Via Cà Corniani						
Schedato ai sensi: Ex Legge	1089/39				Decreto numero:	del: /
Tipologia: Isolato	N	l. piani: 1	lum	ne mc: 76	Superficie cope	erta mq: 38
Contesto ambientale:	Nucleo	rurale				
Epoca impianto:	< 1800			Interventi su	ıccessivi:	1
Destinazione d'uso originaria:	Pertine	nza della residenza		Destinazione	e d'uso attuale:	Pertinenza della residenza
Particolari architettonici di rilie	vo:	Valore ambientale				
Strutture elevazione:	Cotto			Stato di con	servazione: Cattiv	0
Strutture orizzontali:	1			Stato di con	servazione: /	
Copertura:	Laterizi	0		Stato di con	servazione: Cattiv	0
Grado di protezione:	3					
Stato di conservazione comple	ssivo:	Cattivo				
Stato di conservazione delle st	rutture:	Cattivo				
Prescrizioni particolari:		Obbligo di particola	re	cura nel salva	guardare visivame	nte i rapporti vuoto / pieno.
	<u> </u>

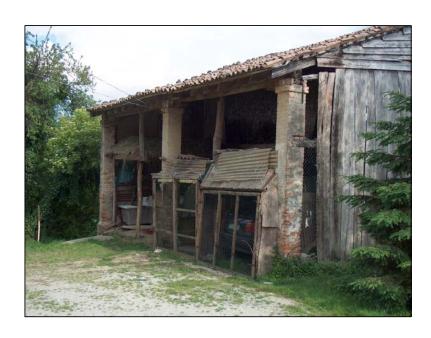
Codice edificio:	Sezione:	Numero civico:	
19	Α	1	
Indirizzo: Via Cà Cor	miani

Schedato ai sensi: Edifici ant	e 1945			Decreto numero:	/ del: /
Tipologia: Adiacenza	ogia: Adiacenza N. piani: 2 Volume mc: 719				erta mq: 130
Contesto ambientale: Scoperto a destinazione agricola					
Epoca impianto: < 1900 Inter			Interventi su	ccessivi:	1
Destinazione d'uso originaria: Annesso rustico			Destinazione d'uso attuale: Annesso rustico		
Particolari architettonici di rilievo: Valore ambientale					
Strutture elevazione: Sasso e cotto			Stato di cons	servazione: Medio	cre
Strutture orizzontali:	Legno			servazione: Cattive	o
Copertura: Laterizio			Stato di cons	servazione: Medio	cre
Grado di protezione: 3					
Stato di conservazione complessivo: Mediocre					
Stato di conservazione delle st	Stato di conservazione delle strutture: Mediocre				
Prescrizioni particolari:		Recupero dei soli co	rpi originali con	obbligo di demoliz	ione senza ricostruzione di
strutture precarie e superfetazi	oni;

obbligo di particolare cura nel s	salvagua	rdare visivamente i ra	pporti vuoto / pi	eno.

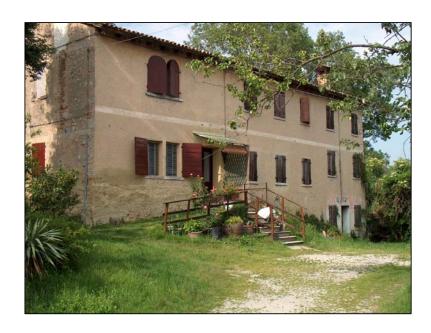
Codice edificio:	Sezione:	Numero civico: 5	
Indirizzo: Via Cà Corni	ani

Schedato ai sensi: Edifici ant	e 1945				Decreto numero:	1	del: /		
Tipologia: Isolato	N. piani: 2 Volume mc: 1396				Superficie cope	erta mq:	199		
Contesto amblentale:	Scoperto a destinazione agricola								
Epoca impianto:	< 1800			Interventi suc	ccessivi:	< 1945			
Destinazione d'uso originaria:	Resider	nza		Destinazione	d'uso attuale:	Residen	za		
Particolari architettonici di rilie	vo:	Valore architett	onico						
Strutture elevazione:	Sasso Stato di co				servazione: Mediocre				
Strutture orizzontali:	Legno	Legno Stato di co			ervazione: Medio	cre			
Copertura:	Laterizi	0		Stato di cons	ervazione: Medio	cre			
Grado di protezione:	3								
Stato di conservazione comples	ssivo:	Mediocre							
Stato di conservazione delle sti	utture:	Mediocre							
Prescrizioni particolari:		1

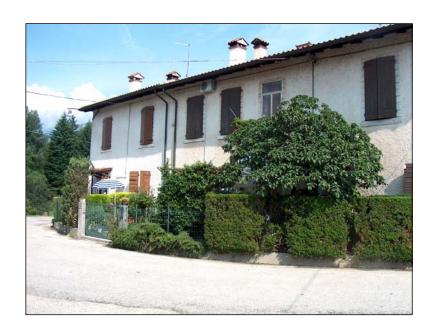
ezione: Numero civico:	
3 - 4	
<u>-</u>	2.4

Schedato ai sensi: Edifici ant	e 1945		Decreto numero	: / del: /
Tipologia: In linea	N. piani: 2	Volume mc:	2142 Superficie cop	erta mq: 343
Contesto amblentale:	Nucleo rurale			
Epoca impianto:	< 1800	Interve	enti successivi:	> 1975
Destinazione d'uso originaria:	Residenza	Destin	azione d'uso attuale:	Residenza
Particolari architettonici di rilie	vo: Valore ambie	ntale		
Strutture elevazione:	Sasso	Stato	di conservazione: Medio	ocre
Strutture orizzontali:	Legno	Stato	di conservazione: Buon	o
Copertura:	Laterizio	Stato	di conservazione: Buon	o
Grado di protezione:	3			
Stato di conservazione comples	ssivo: Buono			
Stato di conservazione delle str	rutture: Buono			
Prescrizioni particolari:

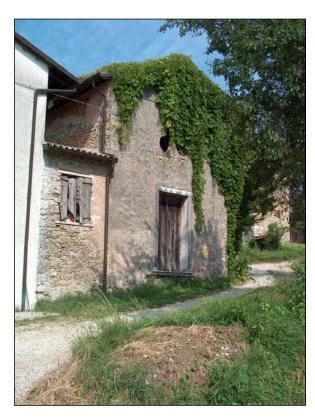
Codice edificio:	Sezione:	Numero civico:]
22	Α	1	
Indirizzo: Via Cà Corniar	ni

Schedato ai sensi: Ex Legge	1089/39			Decreto numero:	I	del: /
Tipologia: Isolato	N. piani: 1	N. piani: 1 Volume mc: 275			erta mq: 6	1
Contesto ambientale:	Nucleo rurale					
Epoca impianto:	< 1800		Interventi sud	ccessivi:	1	
Destinazione d'uso originaria:	Chiesa		Destinazione	d'uso attuale:	Chiesa	
Particolari architettonici di riliev	vo: Valore am	bientale				
Strutture elevazione:	Sasso e cotto	Sasso e cotto Stato di con			0	
Strutture orizzontali:	1	:	Stato di cons	servazione: /		
Copertura:	Laterizio	;	Stato di cons	servazione: Cattiv	0	
Grado di protezione:	1					
Stato di conservazione comples	ssivo: Cattivo					
Stato di conservazione delle str	utture: Cattivo					
Prescrizioni particolari:

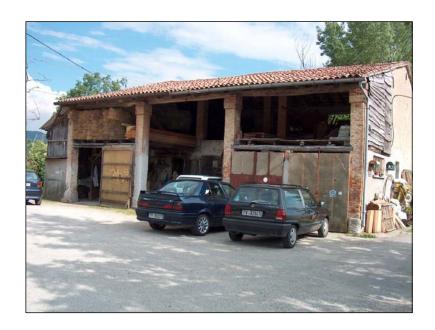
Codice edificio:	Sezione:	Numero civico:				
23	Α	1]			
Indirizzo: Via Cà Cornia	ni

Schedato ai sensi: Edifici ant	e 1945			Decreto numero:	/ del: /		
Tipologia: Adiacenza	1	N. piani: 2	ıme mc: 892	Superficie cope	erta mq: 192		
Contesto amblentale:	Nucleo	rurale					
Epoca impianto:	< 1900		Interventi su	ıccessivi:	1		
Destinazione d'uso originaria:	Anness	so rustico	Destinazione	e d'uso attuale:	Annesso rustico		
Particolari architettonici di rilievo: Valore ambientale							
Strutture elevazione:	Cotto		Stato di con	servazione: Medio	cre		
Strutture orizzontali:	tali: Legno Stato di co			servazione: Medio	cre		
Copertura:	Laterizi	io	Stato di con	servazione: Medio	cre		
Grado di protezione:	3						
Stato di conservazione comples	ssivo:	Mediocre					
Stato di conservazione delle str	utture:	Mediocre					
Prescrizioni particolari:		Recupero dei soli co	rpi originali con	obbligo di demoliz	ione senza ricostruzione di		
strutture precarie e superfetazione	oni;						
obbligo di particolare cura nel s	salvagua	rdare visivamente i ra	pporti vuoto / pi	eno.

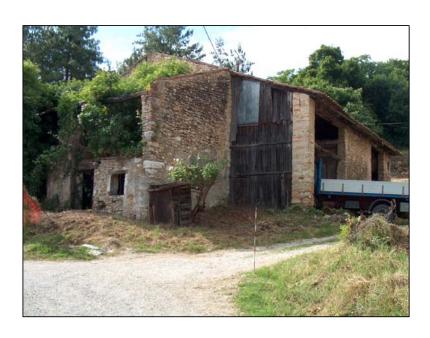
Codice edificio:	Sezione:	Nume	ro civico:						
24	Α								
Indirizzo: Via Cà Cornian	i								
Schedato ai sensi: Edific	ci ante 1945				Decreto numero:	1	del: /		
Tipologia: Adiacenza N. piani: 1 Volume mc: 1239					Superficie cope	erta mq: 2	247		
Contesto amblentale:	Nucleo	rurale							
Epoca impianto:	Epoca impianto: < 1900			Interventi successivi: /					
Destinazione d'uso originaria: Annesso rustico				Destinazione d'uso attuale: Annesso rustico					
Particolari architettonici di	i rilievo:	Valore ambien	tale						
Strutture elevazione:	Sasso	e cotto		Stato di cons	servazione: Cattiv	0			
Strutture orizzontali:	Legno			Stato di cons	servazione: Cattiv	0			
Copertura:	Lateriz	io		Stato di cons	servazione: Cattiv	0			
Grado di protezione:	3								
Stato di conservazione co	mplessivo:	Cattivo							
Stato di conservazione del	lle strutture:	Cattivo							
Prescrizioni particolari:		Obbligo di par	rticolare o	ura nel salva	guardare visivamer	nte i rappo	rti vuoto / pieno.

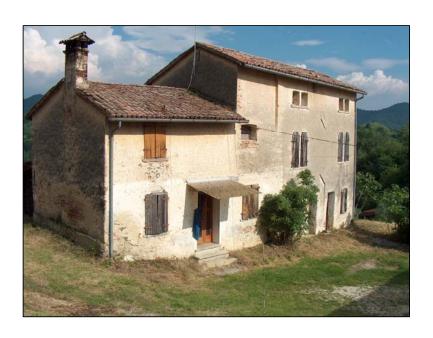
Codice edificio:	zione:	Nume	ro civico	:				
25 A		2						
Indirizzo: Via Cà Corniani								
Schedato ai sensi: Edifici a	nte 1945				De	creto numero:	1	del: /
Tipologia: Isolato	N. p	oiani: 2.5	Volun	ne mc: 583	5	Superficie cope	erta mq: 9	9
Contesto ambientale:	Scoperto	a destinazio	ne agric	ola				
Epoca impianto:	< 1900			Interventi su	ucces	sivi:	1	
Destinazione d'uso originaria: Residenza				Destinazione d'uso attuale: Residenza				a
Particolari architettonici di ril	evo: Va	lore ambier	ntale					
Strutture elevazione:	Sasso			Stato di con	serva	azione: Medio	cre	
Strutture orizzontali:	Legno			Stato di conservazione: Mediocre				
Copertura:	Laterizio			Stato di con	serva	azione: Medio	cre	
Grado di protezione:	3							
Stato di conservazione comp	essivo: M	lediocre						
Stato di conservazione delle s	strutture: M	lediocre						
Prescrizioni particolari:	0	bbligo di eli	minazior	ne (e/o ricomp	osizi	one) degli eler	nenti inco	ngrui.

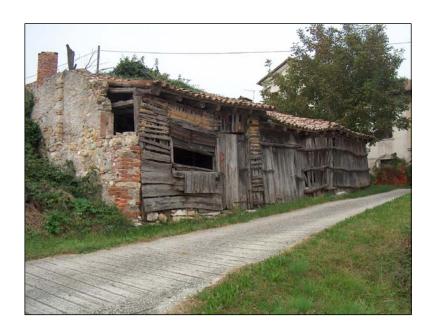
Codice edificio:	Sezione:	Numer	o civico:					
26	Α	1						
Indirizzo: Via Cà Corniar	ni							
Schedato ai sensi: Edifi	ci ante 1945				Decreto numero:	1	del: /	
Tipologia: A corte		N. piani: 1	Volume	e mc: 75	Superficie cope	erta mq: 3	39	
Contesto amblentale:	Nucle	rurale						
Epoca impianto:	Epoca impianto: > 1700			Interventi su	ccessivi:	1		
Destinazione d'uso originaria: Annesso rustico				Destinazione d'uso attuale: Annesso rustico				
Particolari architettonici d	li rilievo:	Valore ambient	tale					
Strutture elevazione:	Sasso	e cotto		Stato di cons	servazione: Cattiv	0		
Strutture orizzontali:	Legno			Stato di cons	servazione: Cattiv	0		
Copertura:	Lateriz	zio		Stato di cons	servazione: Cattiv	0		
Grado di protezione:	3							
Stato di conservazione co	mplessivo:	Cattivo						
Stato di conservazione de	lle strutture:	Cattivo						
Prescrizioni particolari:		I

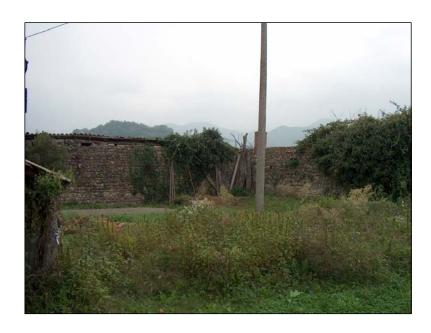
Codice edificio:	Sezione:	Numero civico:						
27	Α							
Indirizzo: Via Cà Cornia	าi							
<u> </u>								
Schedato ai sensi: Edifi	ci ante 1945			Decreto numero:	/ del: /			
Tipologia: A corte	N. p	oiani: 1 Volume	e mc: 156	Superficie cope	erta mq: 78			
Contesto ambientale:	Nucleo ru	ale ale						
Epoca impianto:	> 1700		Interventi su	ıccessivi:	1			
Destinazione d'uso origin	aria: Annesso	ustico	Destinazione d'uso attuale: Annesso rustico					
Particolari architettonici o	li rilievo: Va	lore ambientale						
Strutture elevazione:	Sasso e c	otto	Stato di con	servazione: Cattiv	o			
Strutture orizzontali:	Legno		Stato di con	servazione: Cattiv	0			
Copertura:	Laterizio		Stato di con	servazione: Cattiv	0			
Grado di protezione:	6							
Stato di conservazione co	omplessivo: C	attivo						
Stato di conservazione de	elle strutture: C	attivo						
Prescrizioni particolari:	Р	ossibilità di recupero	della muratur	ra perimetrale origii	naria.

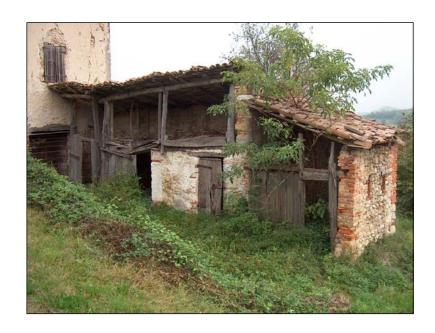
Codice edificio: 28	Sezione:	Numero civico:		
Indirizzo: Via Cà Cornia	ni			
Schedato ai sensi: Edif	ici ante 1945		Decreto numero: /	del: /

Schedato ai sensi: Edifici ante 1945					
Tipologia: Adiacenza	N	l. piani: 1 Volur	ne mc: 64	Superficie cope	erta mq: 32
Contesto ambientale:	Nucleo	rurale			
Epoca impianto:	< 1800		Interventi su	ıccessivi:	1
Destinazione d'uso originaria:	Anness	so rustico	Destinazione	e d'uso attuale:	Annesso rustico
Particolari architettonici di riliev	vo:	Valore ambientale			
Strutture elevazione:	Sasso e	e cotto	Stato di con	servazione: Cattiv	o
Strutture orizzontali:	Legno		Stato di conservazione: Cattivo		o
Copertura:	Laterizio		Stato di con	servazione: Cattiv	o
Grado di protezione:	3				
Stato di conservazione comples	ssivo:	Cattivo			
Stato di conservazione delle str	rutture:	Cattivo			
Prescrizioni particolari: Obbligo di particolare			cura nel salva	guardare visivamer	nte i rapporti vuoto / pieno.

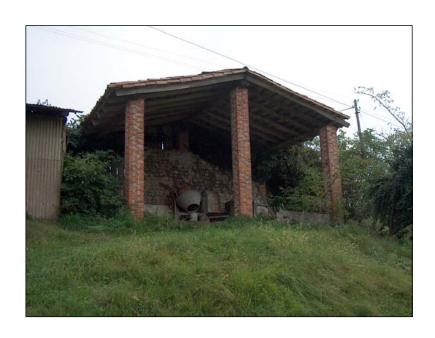
Codice edificio:	Sezione:	Numero civico: /
Indirizzo: Via Cà Cornia	ni

Schedato ai sensi: Edifici ant	te 1945	Decreto numero: / del: /
Tipologia: A corte	N. piani: 1	olume mc: 158 Superficie coperta mq: 45
Contesto ambientale:	Nucleo rurale	
Epoca impianto:	> 1945	Interventi successivi: /
Destinazione d'uso originaria:	Annesso rustico	Destinazione d'uso attuale: Annesso rustico
Particolari architettonici di rilie	vo: Valore ambientale	
Strutture elevazione:	Sasso e cotto	Stato di conservazione: Mediocre
Strutture orizzontali:	Legno	Stato di conservazione: Mediocre
Copertura:	Laterizio	Stato di conservazione: Mediocre
Grado di protezione:	6	
Stato di conservazione comple	ssivo: Mediocre	
Stato di conservazione delle sti	rutture: Mediocre	
Prescrizioni particolari:	Possibilità di recu	pero della muratura perimetrale originaria.

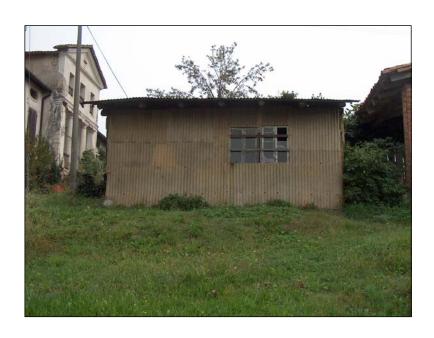
Codice edificio:	Sezione:	Numero civico:				
30	Α] [1				
Indirizzo: Via Cà Cornia	ni					
Schedato ai sensi: Edif	ici ante 1945			Decreto numero:	/ de	l: /
Tipologia: A corte	N. pian	ii: 1 Volume	mc: 119	Superficie cope	erta mq: 44	
Contesto ambientale:	Nucleo rurale)				
Epoca impianto:	> 1945		Interventi su	ıccessivi:	I	
Destinazione d'uso origin	naria: Annesso rust	tico	Destinazione	e d'uso attuale:	Annesso rustic	co
Particolari architettonici	di rilievo: In cor	ntrasto ambientale				
Strutture elevazione:	Legno		Stato di con	servazione: Cattiv	0	
Strutture orizzontali:	Lamiera		Stato di con	servazione: Cattiv	0	
Copertura:	Lamiera		Stato di con	servazione: Cattiv	0	
Grado di protezione:	6					
Stato di conservazione c	omplessivo: Catti	vo				
Stato di conservazione d	elle strutture: Catti	vo				
Prescrizioni particolari:	I					
Data: Ottobi	re 2004	\neg	Г	Rilevatore:	Luca Tirindelli	
Data. Ottobi	€ 2004			Kilevatore:	Luca i irindelli

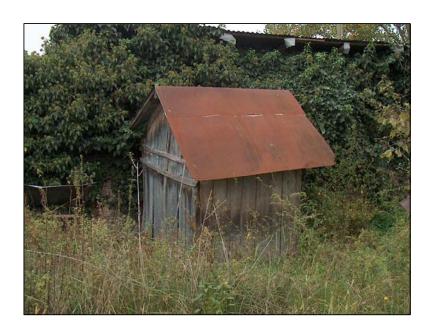
Schedato ai sensi: Edifici ant	te 1945 Decreto numero: /	del: /
Tipologia: Isolato	N. piani: 1 Volume mc: 1 Superficie coperta mq: 1	
Contesto ambientale:	Nucleo rurale	
Epoca impianto:	> 1945 Interventi successivi: /	
Destinazione d'uso originaria:	Annesso rustico Destinazione d'uso attuale: Annesso ru	ıstico
Particolari architettonici di rilie	evo: In contrasto ambientale	
Strutture elevazione:	Legno Stato di conservazione: Cattivo	
Strutture orizzontali:	Legno Stato di conservazione: Cattivo	
Copertura:	Lamiera Stato di conservazione: Cattivo	
Grado di protezione:	6	
Stato di conservazione comple	essivo: Cattivo	
Stato di conservazione delle st	trutture: Cattivo	
Prescrizioni particolari:	I I

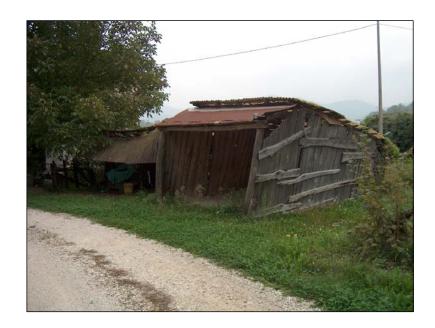
Codice edificio:	Sezione:	Numero civico:				
32	Α	<u> </u>				
Indirizzo: Via Cà Cornia	ni		-			
Schedato ai sensi: Edif	ici ante 1945			Decreto numero:	1	del: /
Tipologia: Isolato	N. piar	ii: 1 Volume	mc: 75	Superficie cope	erta mq: 42	
Contesto amblentale:	Nucleo rurale)				
Epoca impianto:	> 1945		Interventi su	iccessivi:	1	
Destinazione d'uso origin	aria: Annesso rus	tico	Destinazione	e d'uso attuale:	Annesso r	ustico
Particolari architettonici d	di rilievo: In co	ntrasto ambientale				
Strutture elevazione:	Legno		Stato di con	servazione: Cattiv	0	
Strutture orizzontali:	Legno	:	Stato di conservazione: Cattivo			
Copertura:	Lamiera	!	Stato di con	servazione: Cattiv	0	
Grado di protezione:	6					
Stato di conservazione co	omplessivo: Catti	vo				
Stato di conservazione de	elle strutture: Catti	vo				
Prescrizioni particolari:	I

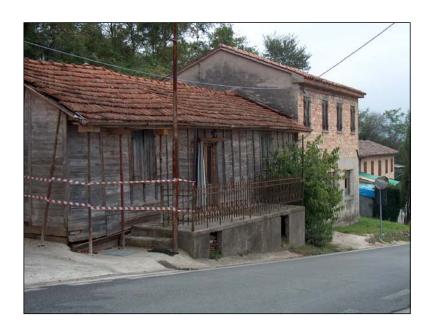
Codice edificio:	Sezione:	Numero civico:	
Indirizzo: Via Sassetti

Schedato ai sensi: Edifici ante 1945					ecreto numero:	I	del: /
Tipologia: In linea		N. piani: 1.5 Vol	ume mc: 235		Superficie cope	rta mq:	84
Contesto ambientale:	1						
Epoca impianto:	< 1945		Interventi s	ucce	essivi:	1	
Destinazione d'uso originaria:	Magaz	zino	Destinazio	ne d'	uso attuale:	Resider	ıza
Particolari architettonici di riliev	/o:	Rilevanza storica					
Strutture elevazione:	Legno		Stato di co	nser	vazione: Cattivo)	
Strutture orizzontali:	Legno		Stato di co	Stato di conservazione: Cattivo			
Copertura:	Laterizio		Stato di co	Stato di conservazione: Cattivo			
Grado di protezione:	1]				
Stato di conservazione comples	ssivo:	Cattivo					
Stato di conservazione delle str	utture:	Cattivo					
Prescrizioni particolari:	one degli eleme	enti i	ncongrui.

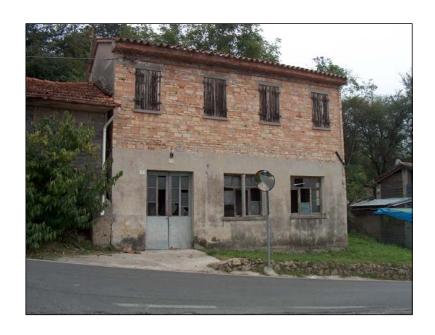
Codice edificio:	Sezione:	Numero civico:	
34	Α	15	
Indirizzo: Via Sassetti

Schedato ai sensi: Edifici ant			Decreto numero:	/ del: /		
Tipologia: In linea N. piani: 2 Volu			/olum	e mc: 442	Superficie cope	erta mq: 59
Contesto ambientale: /						
Epoca impianto:	< 1945			Interventi successivi:		> 1960
Destinazione d'uso originaria:	Residenza			Destinazione d'uso attuale:		Residenza
Particolari architettonici di rilievo: Rilevanza storica						
Strutture elevazione:	Laterizio			Stato di cons	servazione: Cattivo	o
Strutture orizzontali:	Latero cemento			Stato di cons	servazione: Cattivo	o
Copertura:	Laterizio			Stato di cons	servazione: Cattivo	o
Grado di protezione:	3					
Stato di conservazione complessivo: Cattivo						
Stato di conservazione delle strutture: Cattivo		Cattivo				
Prescrizioni particolari:		I

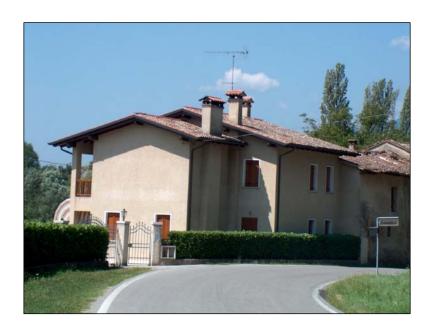
Codice edificio:	Sezione:	Numero civico:	
35		12	
Indirizzo: Via Farnea

Schedato ai sensi: Edifici ant	e 1945	Decreto numero: / del: /			
Tipologia: In cortina	N. piani: 3	ıme mc: 1575 Superficie coperta mq: 175			
Contesto ambientale:	Glardino				
Epoca impianto:	< 1900	Interventi successivi: /			
Destinazione d'uso originaria:	Res. ed annesso rustico	Destinazione d'uso attuale: Res. ed annesso rustico			
Particolari architettonici di rilievo: Valore architettonico					
Strutture elevazione:	Cotto	Stato di conservazione: Buono			
Strutture orizzontali:	Legno	Stato di conservazione: Buono			
Copertura:	Laterizio	Stato di conservazione: Mediocre			
Grado di protezione:	3				
Stato di conservazione complessivo: Buono					
Stato di conservazione delle strutture: Buono					
Prescrizioni particolari: Obbligo di particola		re cura nel salvaguardare visivamente i rapporti vuoto / pieno;
