COMUNE DI
MONFUMO

P.R.G.

Variante parziale 1.2004

Consistenza patrimonio immobiliare Beni Ambientali

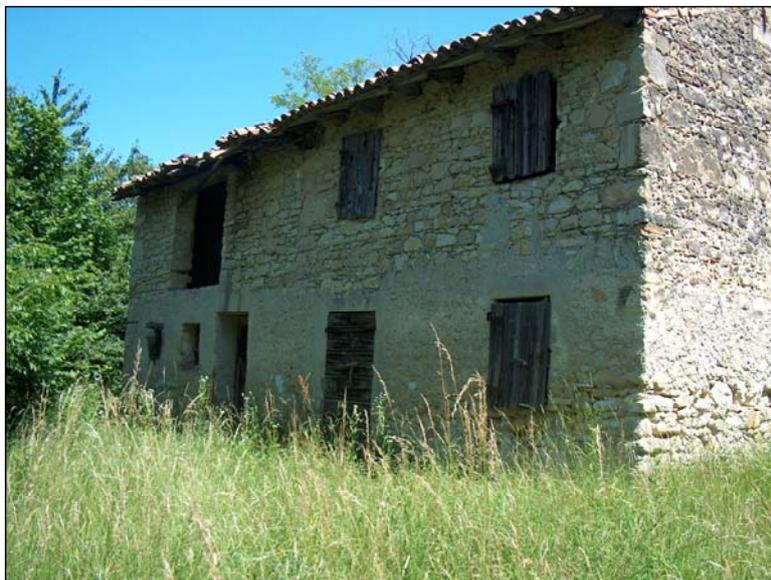
Codice edificio:	Sezione:	Numero civico:
1	D	30

Strutture elevazione: Sasso Stato di conservazione: Cattivo

Strutture orizzontali: Legno Stato di conservazione: Cattivo

Copertura: Laterizio Stato di conservazione: Cattivo

Stato di conservazione complessivo: Cattivo

Stato di conservazione delle strutture: Cattivo

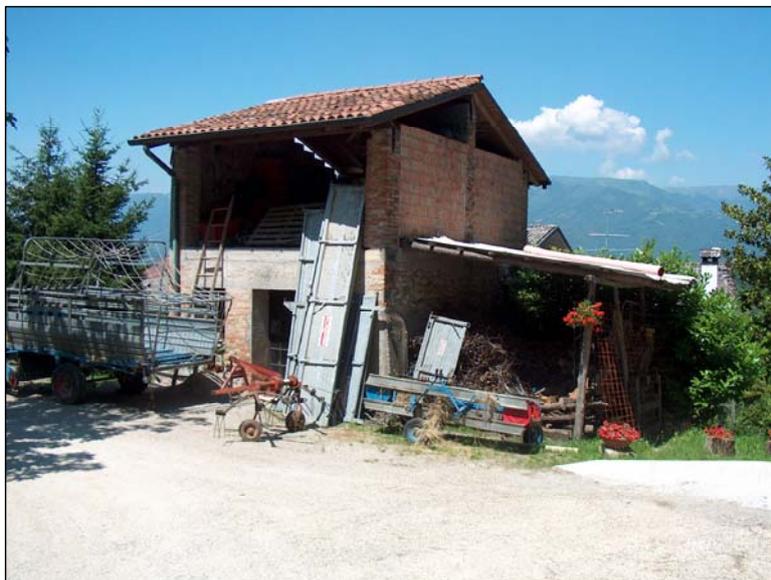
Codice edificio:	Sezione:	Numero civico:
2	D	/

Strutture elevazione: Sasso e cotto

Stato di conservazione: Buono

Stato di conservazione complessivo: Buono

Prescrizioni particolari: Recupero dei soli corpi originali con obbligo di demolizione senza ricostruzione di strutture precarie e superfetazioni.

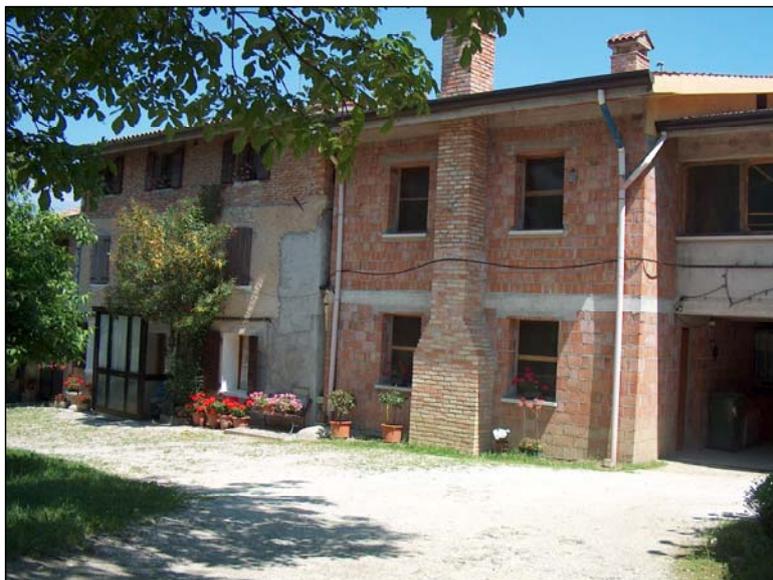
Codice edificio:	Sezione:	Numero civico:
3	D	15

Strutture elevazione: Cotto

Stato di conservazione: Mediocre

Stato di conservazione complessivo: Mediocre

Stato di conservazione delle strutture: Mediocre

Prescrizioni particolari: Obbligo di eliminazione (e/o ricomposizione) degli elementi incongrui.

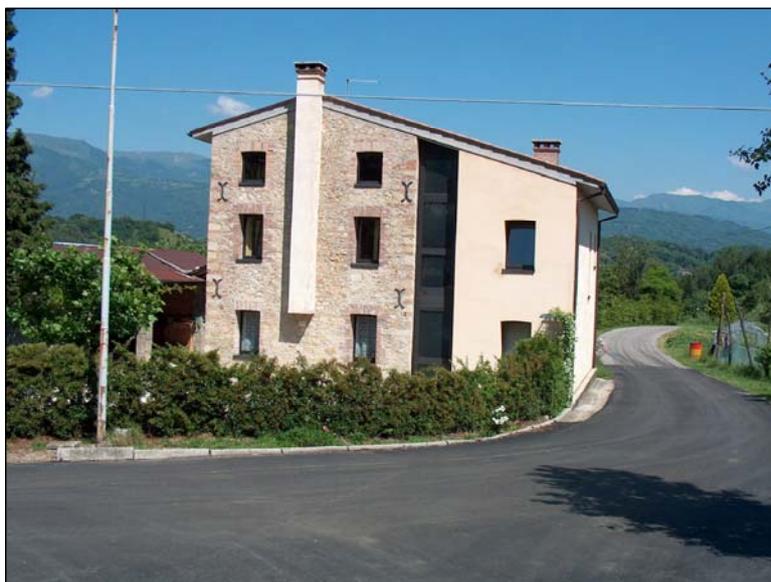
Codice edificio:	Sezione:	Numero civico:
4	D	/

Strutture elevazione:	Sasso	Stato di conservazione:	Buono
-----------------------	-------	-------------------------	-------

Stato di conservazione complessivo:	Buono
-------------------------------------	-------

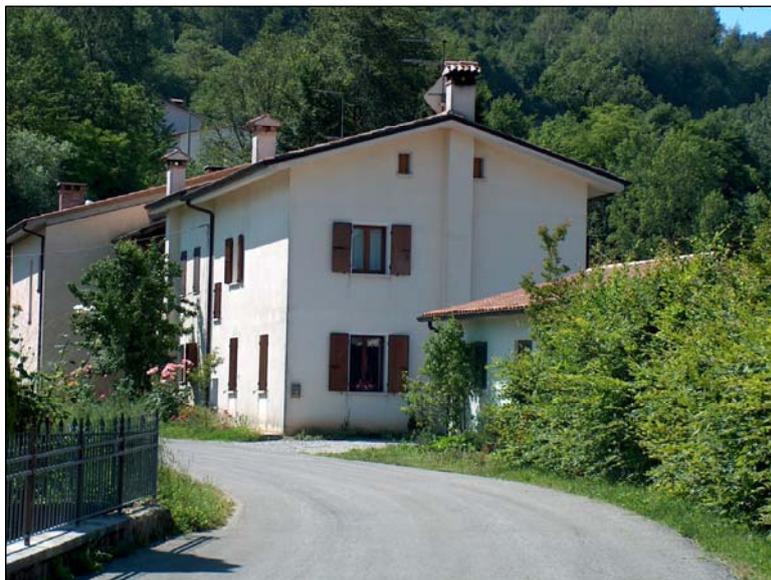
Codice edificio:	Sezione:	Numero civico:
5	D	/

Strutture elevazione: Sasso Stato di conservazione: Buono

Stato di conservazione complessivo: Buono

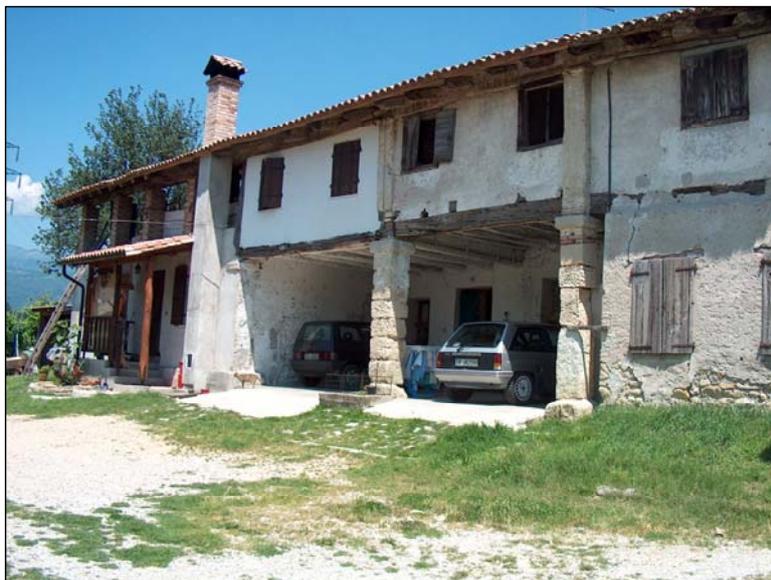
Codice edificio:	Sezione:	Numero civico:
6	D	6

Strutture elevazione: Sasso Stato di conservazione: cattivo

Strutture orizzontali: Legno Stato di conservazione: cattivo

Copertura: Laterizio Stato di conservazione: Cattivo

Stato di conservazione complessivo: Cattivo

Stato di conservazione delle strutture: Cattivo

Prescrizioni particolari: Obbligo di particolare cura nel salvaguardare visivamente i rapporti vuoto / pieno;

presenza di vincolo per elettrodotto.

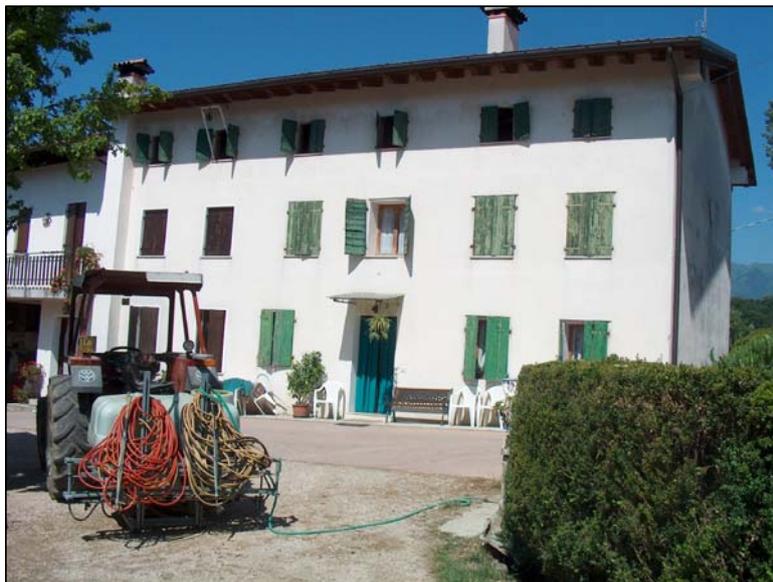
Codice edificio:	Sezione:	Numero civico:
7	D	27

Strutture elevazione: Sasso Stato di conservazione: Buono

Stato di conservazione complessivo: Buono

Prescrizioni particolari: Obbligo di eliminazione (e/o ricomposizione) degli elementi incongrui.

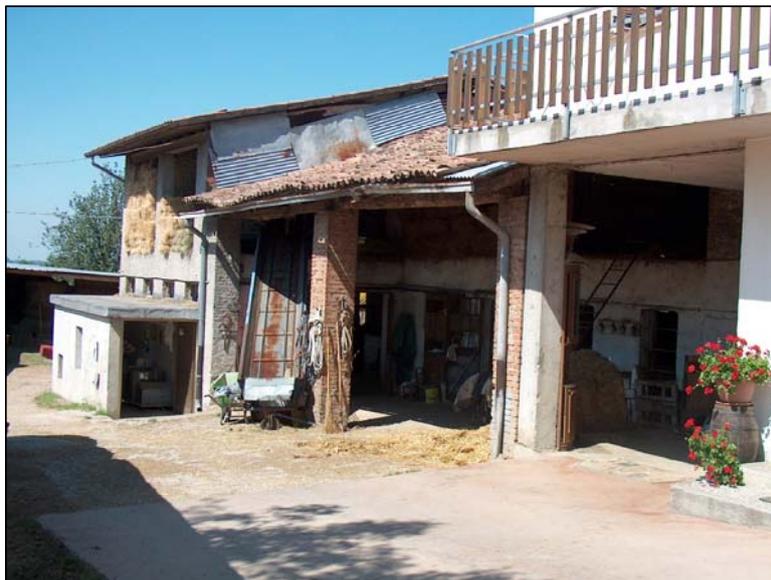
Codice edificio:	Sezione:	Numero civico:
8	D	27 A

Strutture elevazione: Sasso

Stato di conservazione: Mediocre

Stato di conservazione complessivo: Mediocre

Stato di conservazione delle strutture: Mediocre

Prescrizioni particolari: Obbligo di particolare cura nel salvaguardare visivamente i rapporti vuoto / pieno;

obbligo di eliminazione (e/o ricomposizione) degli elementi incongrui.

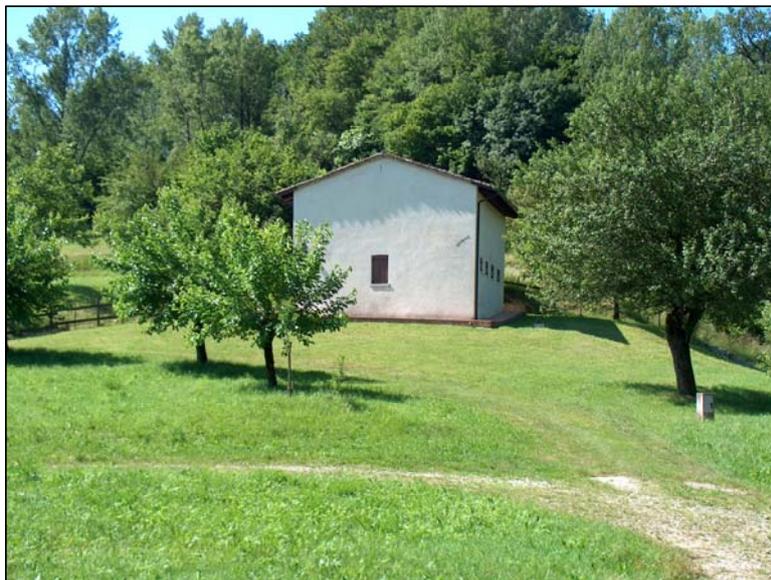
Codice edificio:	Sezione:	Numero civico:
9	D	/

Strutture elevazione: Sasso e cotto

Stato di conservazione complessivo: Buono

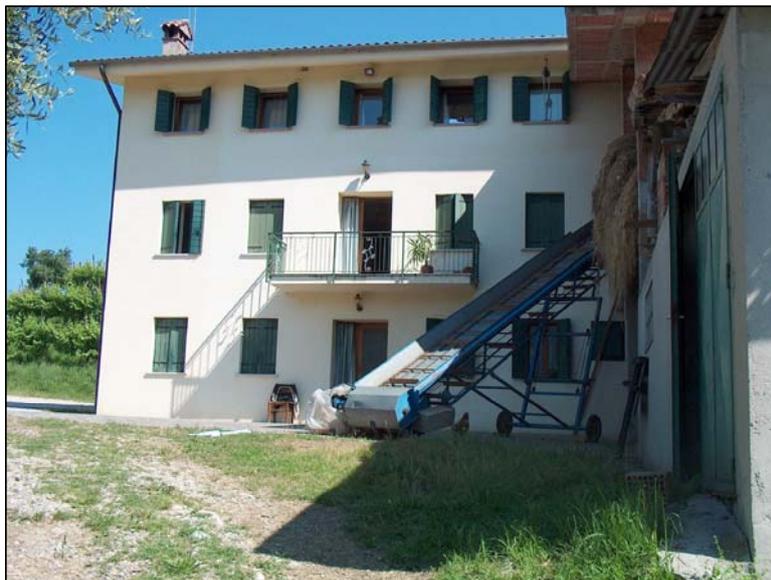
Codice edificio:	Sezione:	Numero civico:
10	D	15

Strutture elevazione: Cotto

Stato di conservazione complessivo: Buono

Prescrizioni particolari: Obbligo di eliminazione (e/o ricomposizione) degli elementi incongrui.

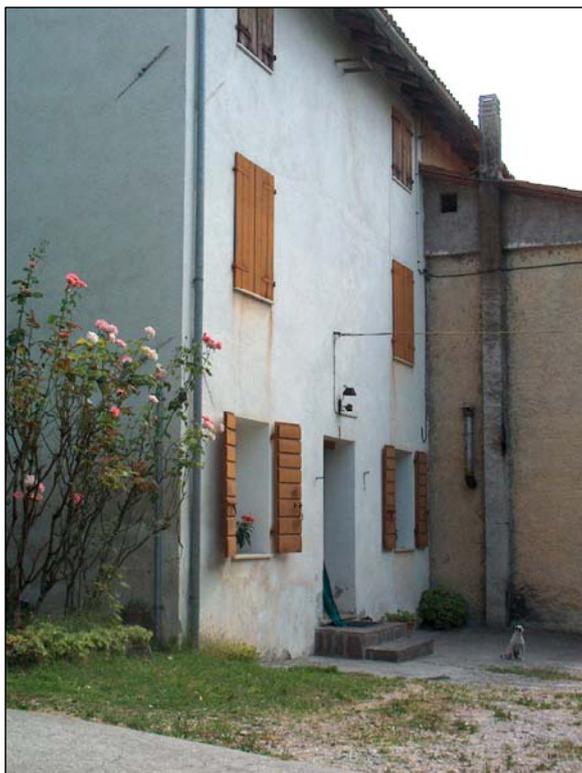
Codice edificio:	Sezione:	Numero civico:
11	D	/

Strutture elevazione: Sasso

Stato di conservazione complessivo: Buono

Prescrizioni particolari: Presenza di vincolo per elettrodotto.

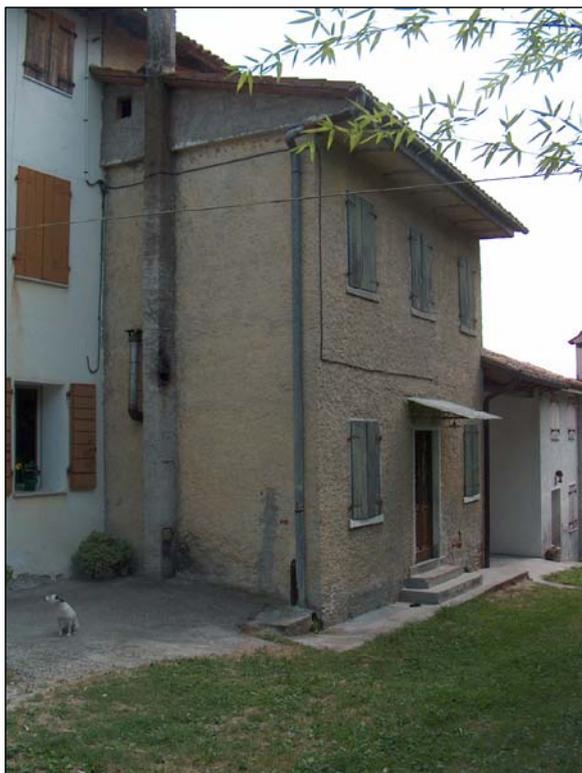
Codice edificio:	Sezione:	Numero civico:
12	D	/

Strutture elevazione: Sasso

Stato di conservazione complessivo: Buono

Prescrizioni particolari: Obbligo di eliminazione (e/o ricomposizione) degli elementi incongrui;

presenza di vincolo per elettrodotto.

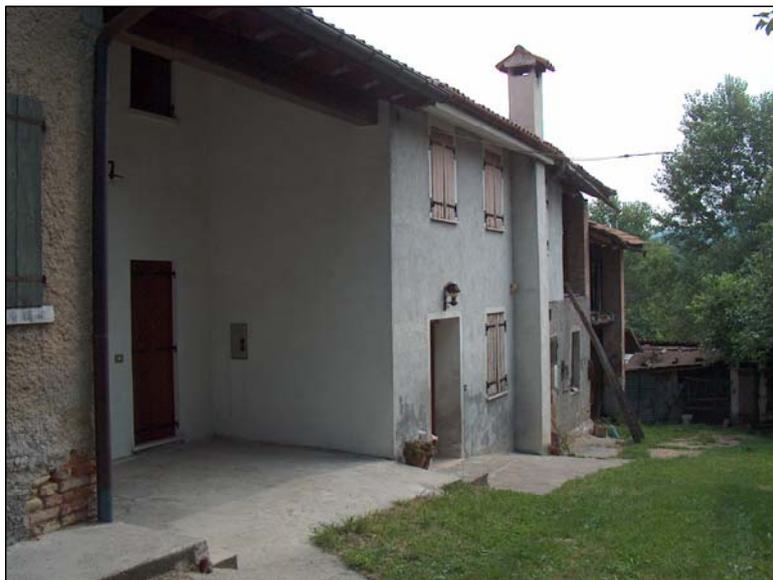
Codice edificio:	Sezione:	Numero civico:
13	D	/

Strutture elevazione: Sasso e cotto

Stato di conservazione: Mediocre

Stato di conservazione complessivo: Mediocre

Stato di conservazione delle strutture: Mediocre

Prescrizioni particolari: Presenza di vincolo per elettrodotto.

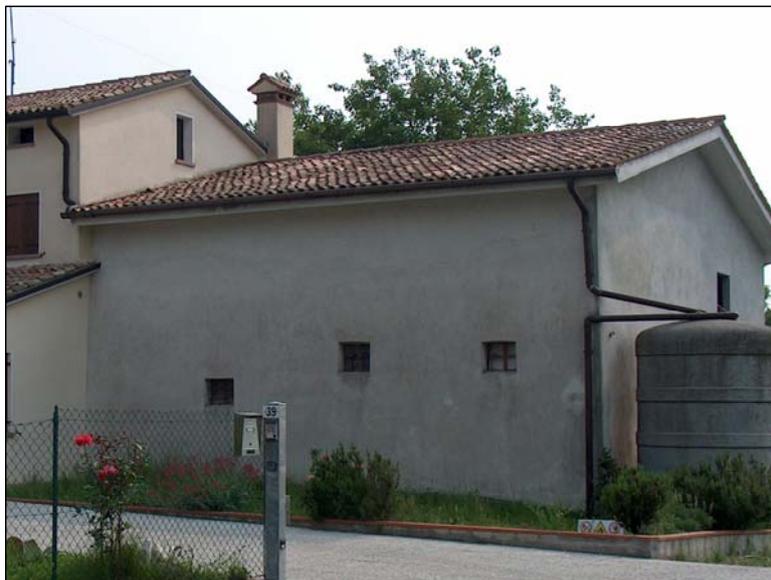
Codice edificio:	Sezione:	Numero civico:
15	D	/

Strutture elevazione: Sasso e cotto Stato di conservazione: Mediocre

Copertura: Laterizio Stato di conservazione: Mediocre

Stato di conservazione complessivo: Mediocre

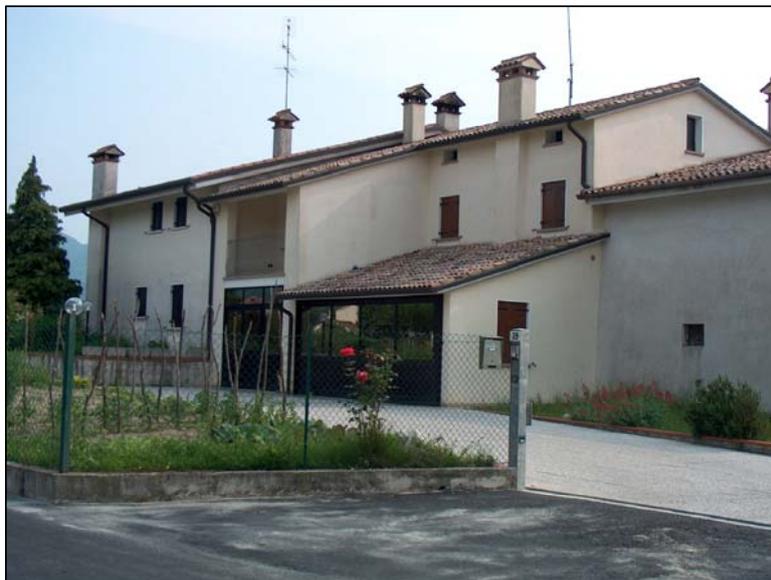
Codice edificio:	Sezione:	Numero civico:
16	D	39

Strutture elevazione: Sasso e cotto Stato di conservazione: Buono

Stato di conservazione complessivo: Buono

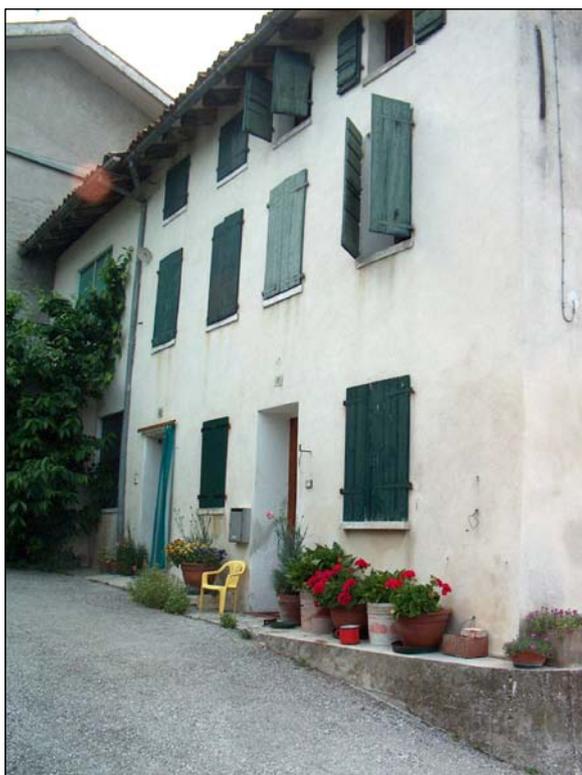
Codice edificio:	Sezione:	Numero civico:
18	D	43 - 44

Tipologia: A schiera N. piani: 3 654 Superficie coperta mq: 109

Strutture elevazione: Sasso Stato di conservazione: Mediocre

Strutture orizzontali: Legno Stato di conservazione: Mediocre

Copertura: Laterizio Stato di conservazione: Cattivo

Stato di conservazione complessivo: Mediocre

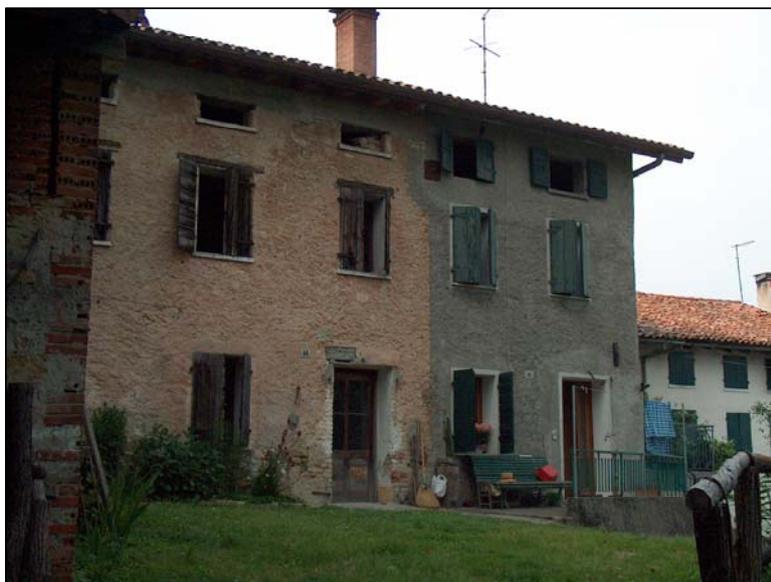
Codice edificio:	Sezione:	Numero civico:
19	D	/

Tipologia:	A schiera	N. piani:	1	Volume mc:	137	Superficie coperta mq:	45
------------	-----------	-----------	---	------------	-----	------------------------	----

Strutture elevazione:	Sasso	Stato di conservazione:	Mediocre
-----------------------	-------	-------------------------	----------

Copertura:	Laterizio	Stato di conservazione:	Cattivo
------------	-----------	-------------------------	---------

Stato di conservazione complessivo:	Mediocre
-------------------------------------	----------
