**Oggetto:** Verifica di efficacia del trattamento larvicida nel comune di Moriago della Battaglia

In data 27 Agosto 2020 è stata effettuata una verifica nel Comune di Moriago della Battaglia per valutare l'efficacia del trattamento larvicida eseguito nelle caditoie il giorno 21/08/2020.

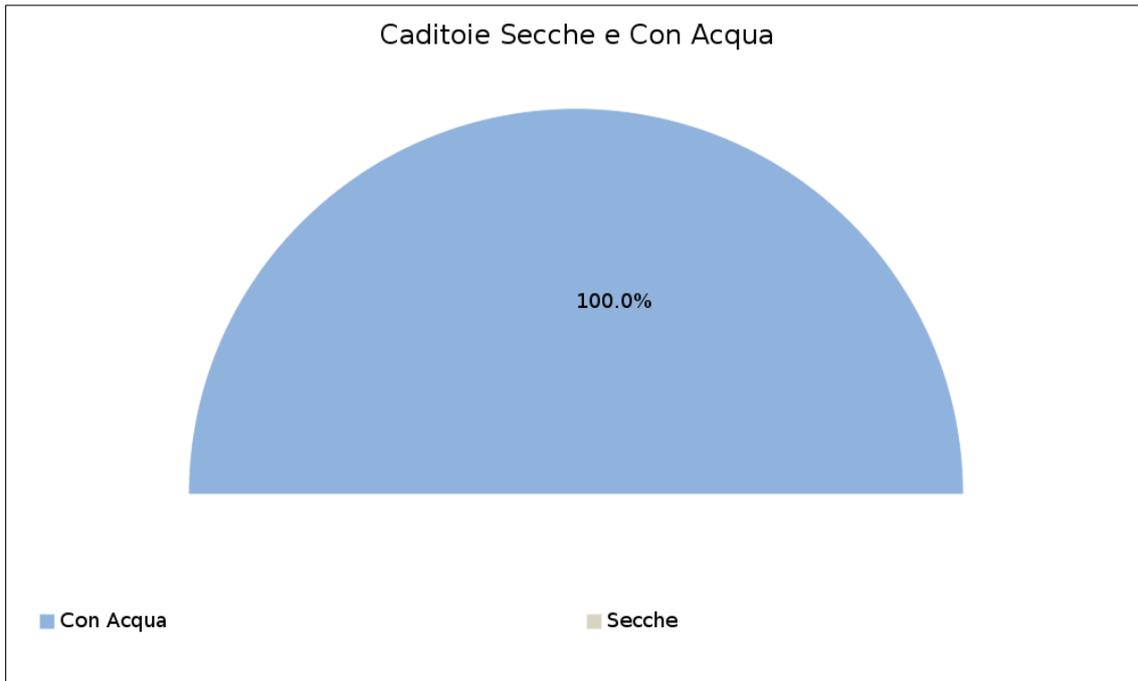
**Grafico 1:** Percentuale di caditoie con e senza acqua, in relazione al numero totale di caditoie campionate.

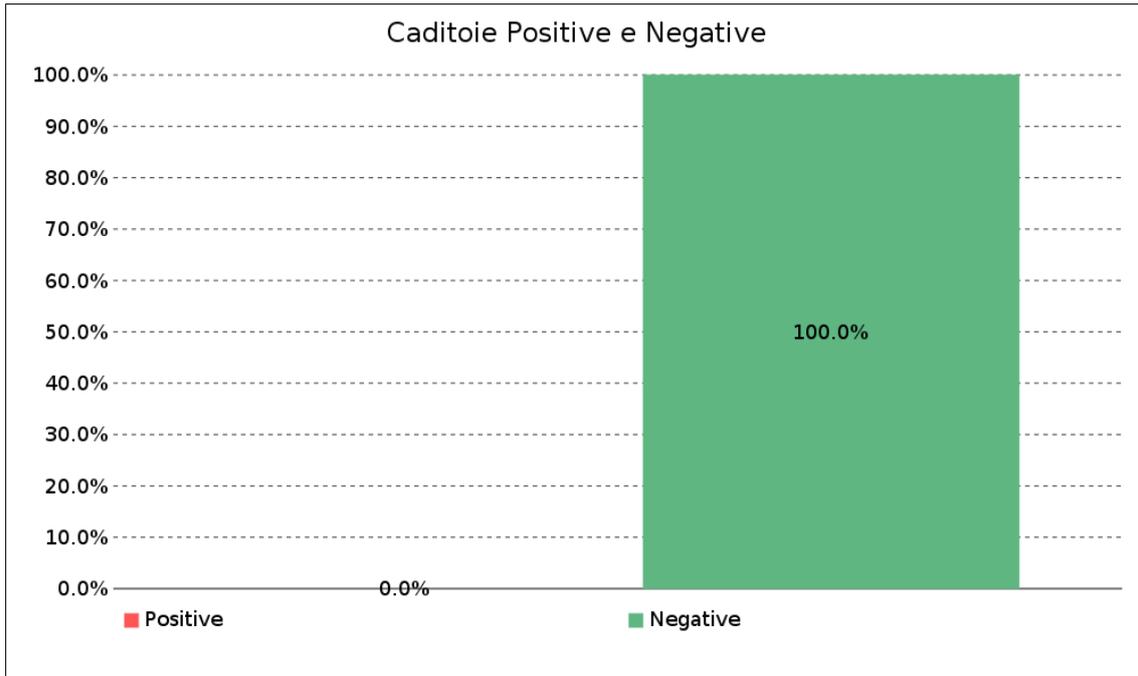
**Grafico 2:** Percentuale di caditoie con (positive) o senza (negative) larve di zanzara, in relazione al numero di caditoie con acqua.

I campionamenti effettuati nei 20 tombini con acqua non evidenziano alcuna criticità.

Il valore di positività rilevato è dunque al di sotto della soglia del 10% prevista dal "PIANO REGIONALE DI SORVEGLIANZA INTEGRATA E MISURE DI LOTTA AI VETTORI ANNO 2018".

La situazione descritta dalla verifica risulta quindi sotto controllo, pertanto il trattamento larvicida in esame è da considerarsi efficace.

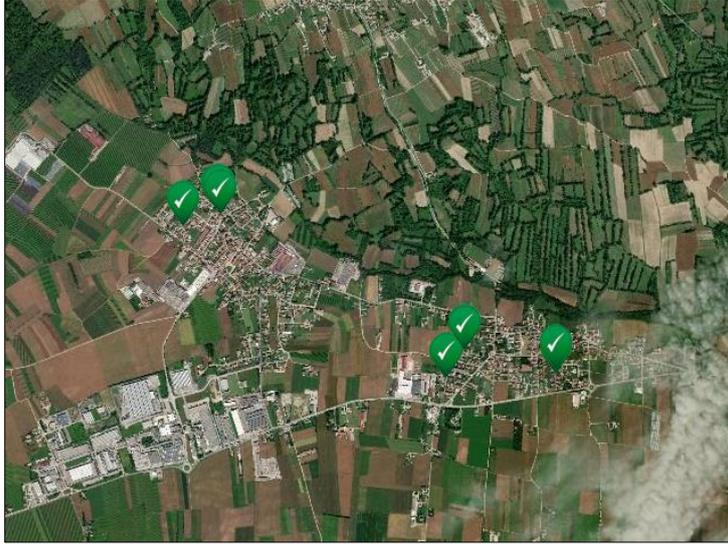
**Mappa 1:** Posizioni georeferenziate dei campionamenti nelle caditoie (Le coordinate GPS rilevate sul campo sono soggette ad un margine di errore di alcuni metri).
