L'Amministrazione Comunale di Torre di Mosto ha inserito nel piano delle alienazioni un compendio immobiliare ad uso residenziale compiutamente descritto di seguito, situato in Torre di Mosto Piazzetta Mazzini nel centro storico del paese. Per procedere alla alienazione tramite bando pubblico l'Amministrazione Comunale proprietaria dell'intero immobile ha incaricato il sottoscritto geometra Giuseppe Pavan in qualità di funzionario tecnico dell'ufficio tecnico comunale abilitato alla professione ed iscritto all'Albo dei Geometri e Geometri Laureati della Provincia di Venezia al n. 1764 a redigere la presente perizia di stima.

#### DESCRIZIONE DELL'IMMOBILE

**04) DESCRIZIONE E CONSISTENZA DEL BLOCCO IMMOBILIARE E DELLE PARTI COMUNI.**

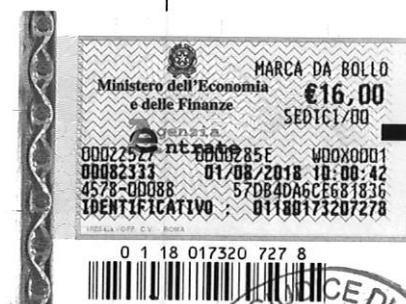
Le unità immobiliari oggetto di stima hanno affaccio prevalentemente su spazi pubblici essendo il fabbricato inserito in pieno centro cittadino. Il lato Nord-Ovest dove si presenta l'ingresso comune, è caratterizzato da spazi scoperti pedonalizzati adiacenti alla strada comunale denominata via 2 Giugno. Il lato Sud-Ovest si affaccia su piazzetta Mazzini e su Piazza della Chiesa area pedonale attraversata da Via Asilo. Il lato Sud-Est ha affaccio diretto sul sagrato della Chiesa Parrocchiale. Il lato Nord-Est ha affaccio su distacco per abitazioni con una parte del piano terra in aderenza con pertinenze di proprietà privata. La palazzina indipendente è inserita in un contesto urbano gradevole ed in pieno centro storico del paese. Piazzetta Mazzini e Piazza della Chiesa risulta gradevolmente pavimentata con materiali lapidei, con presenza di traffico limitato e di una gradevole fontana. Da via 2 Giugno si arriva agevolmente sul parco del fiume Livenza.

La palazzina risulta realizzata con struttura portante in muratura, fondazioni in cemento armato e solai in latero cemento.

Il tetto con forte pendenza risulta realizzato in solaio in latero cemento.

Caratteristica la cornice di gronda in c.a. a vista.

Le lattonerie (grondaie e pluviali) in lamiera verniciata si presentano di colore verde. Le pareti esterne intonacate al civile risultano dipinte con pittura lavabile di colore rosso. I davanzali in cemento richiamano il motivo architettonico della cornice di gronda

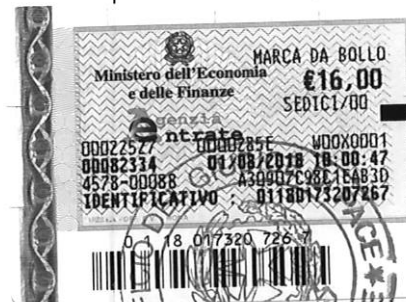
Le pareti della palazzina presentano qualche segno di degrado della dipintura, per piccole porzioni del piano terra dovute alla mancanza di

un'adeguata protezione della base dall'acqua piovana, ed in corrispondenza del solaio di soffittatura, dove le classiche "rotazioni" del solaio provocano piccole crepe dove si insinua l'acqua piovana favorendo il degrado locale della dipintura e del sottostante intonaco. Si ricorda comunque l'immobile è stato oggetto di un intervento di manutenzione alla copertura ed alle pareti nel novembre del 2002 con una spesa di € 50.000,00 con la realizzazione del rivestimento a cappotto della parete interno cortile. Per eliminare definitivamente i problemi presenti in facciata sarebbe auspicabile un intervento risolutivo con un rivestimento a cappotto interessante tutte le altre pareti dell'immobile (che farebbe aumentare anche la prestazione energetica) e proteggendo la base dall'umidità di risalita con appositi intonaci.

Le singole unità immobiliari si presentano in un generale stato di manutenzione discreto, salvo la presenza di piccole infiltrazioni in corrispondenza dell'intersezione soffittatura-muratura, per i fenomeni di rotazione del solaio già descritti in precedenza.

Necessita in alcuni casi la sostituzione di alcuni scuri ormai fortemente deteriorati (in particolare quelli a Nord dell'appartamento E) comunque necessitanti di una generale dipintura così come le pareti interne.
