L'Amministrazione Comunale di Torre di Mosto ha inserito nel piano delle alienazioni un compendio immobiliare ad uso residenziale compiutamente descritto di seguito , situato in Torre di Mosto Piazzetta Mazzini nel centro storico del paese. Per procedere alla alienazione tramite bando pubblico l'Amministrazione Comunale proprietaria dell'intero immobile ha incaricato il sottoscritto geometra Giuseppe Pavan in qualità di funzionario tecnico dell'ufficio tecnico comunale abilitato alla professione ed iscritto all'Albo dei Geometri e Geometri Laureati della Provincia di Venezia al n. 1764 a redigere la presente perizia di stima.

DESCRIZIONE DELL'IMMOBILE

PERIZIA DI STIMA UNITA' IMMOBILIARI AD USO
RESIDENZIALE IN COMUNE DI TORRE DI MOSTO

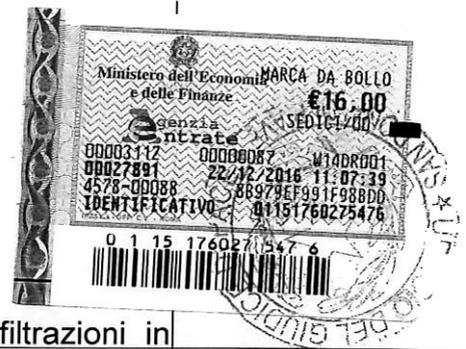
Le pareti della palazzina presentano qualche segno di degrado della dipintura, per piccole porzioni del piano terra dovute alla mancanza di un'adeguata protezione della base dall'acqua piovana, ed in corrispondenza del solaio di soffittatura, dove le classiche "rotazioni" del solaio provocano piccole crepe dove si insinua l'acqua piovana favorendo il degrado locale della dipintura e del sottostante intonaco.

manutenzione discreto, salvo la presenza di piccole infiltrazioni in corrispondenza dell'intersezione soffittatura-muratura, per i fenomeni di rotazione del solaio già descritti in precedenza.

Necessita in alcuni casi la sostituzione di alcuni scuri ormai fortemente deteriorati (in particolare quelli a Nord dell'appartamento E) comunque necessitanti di una generale dipintura così come le pareti interne.

Si ricorda comunque l'immobile è stato oggetto di un intervento di manutenzione alla copertura ed alle pareti nel novembre del 2002 con una spesa di € 50.000,00 con la realizzazione del rivestimento a cappotto della parete interno cortile. Per eliminare definitivamente i problemi presenti in facciata sarebbe auspicabile un intervento risolutivo con un rivestimento a cappotto interessante tutte le altre pareti dell'immobile (che farebbe aumentare anche la prestazione energetica) e proteggendo la base dall'umidità di risalita con appositi intonaci.

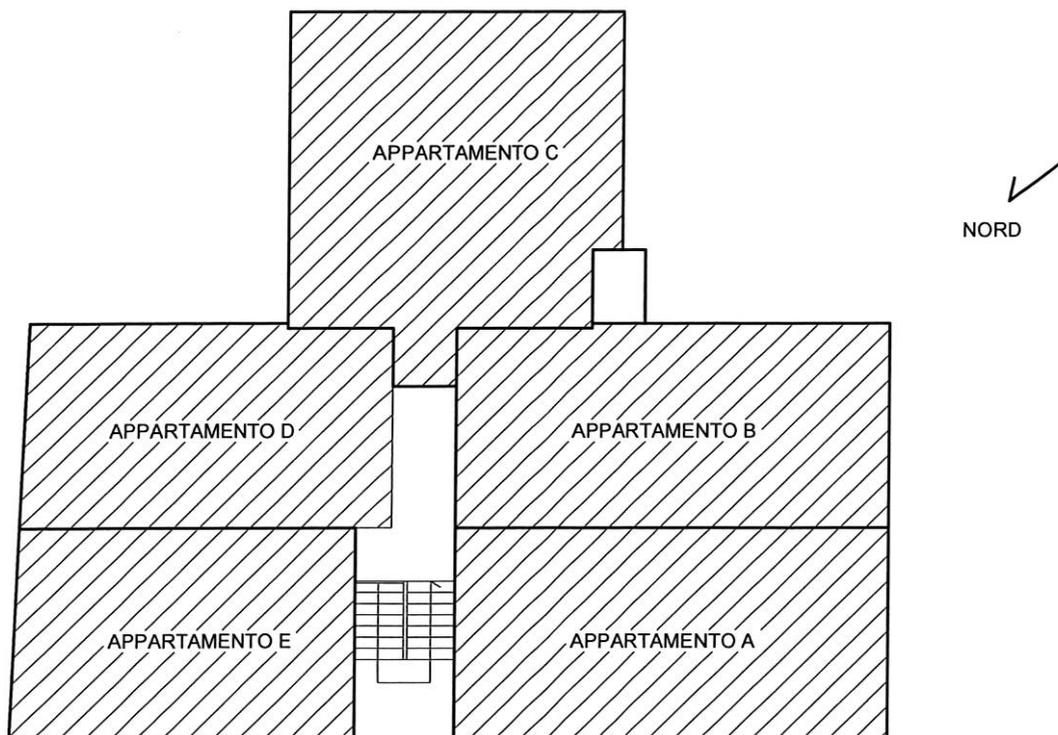
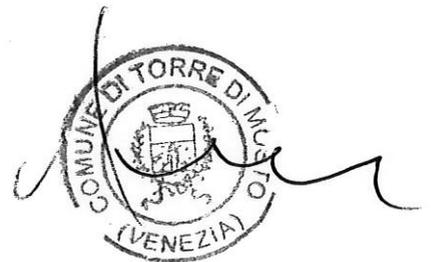
ALLEGATO "A" A PERIZIA DI STIMA

1.c.3.1) unità ad uso abitazione al piano primo contraddistinta con la lettera A nella planimetria allegato A:

1.c.3.2) unità ad uso abitazione al piano primo contraddistinta con la lettera B nella planimetria allegata:

1.c.3.3) unità ad uso abitazione al piano primo contraddistinta con la lettera C nella planimetria allegata:

1.c.4.4) unità ad uso abitazione al piano primo contraddistinta con la lettera D nella planimetria allegata:

1.c.4.5) unità ad uso abitazione al piano primo contraddistinta con la lettera E nella planimetria allegata:

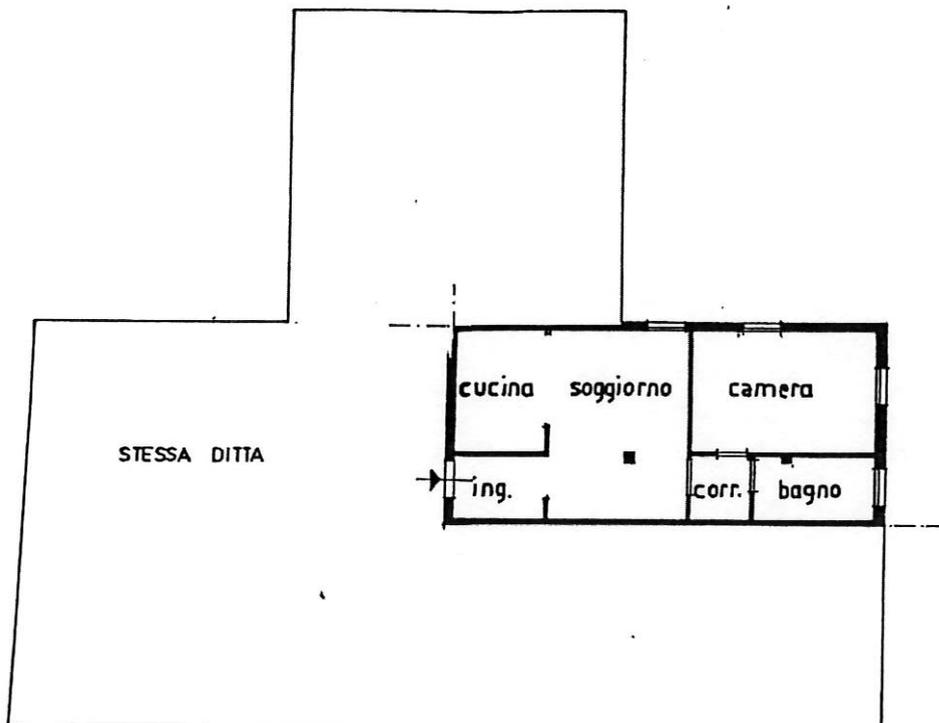
PIANTA PIANO PRIMO
scala 1:200 h: 270

Per ampliamento, demolizione parziale, diversa distribuzione spazi interni, ristrutturazione e variazione scoperto del Foglio 7 mappale 57+290 e mappale 58+291 assume Foglio 7 mappale 57 Sub. 7

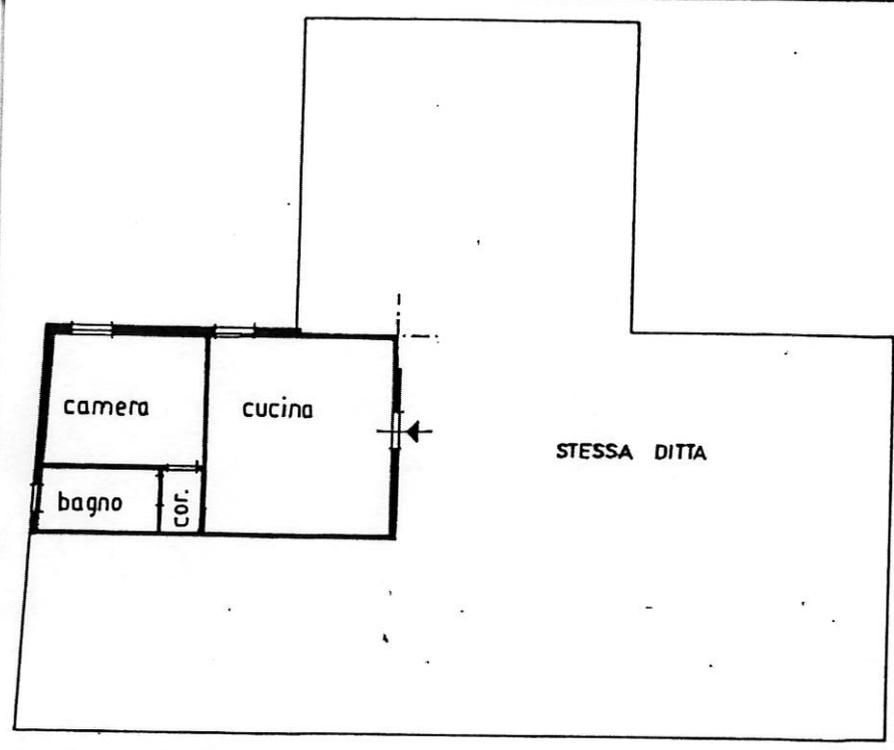
PIANTA PIANO PRIMO
scala 1:200 h: 270

Per ampliamento, demolizione parziale, diversa distribuzione spazi interni, ristrutturazione e variazione scoperto del Foglio 7 mappale 57+290 e mappale 58+291 assume Foglio 7 mappale 57 Sub. 5

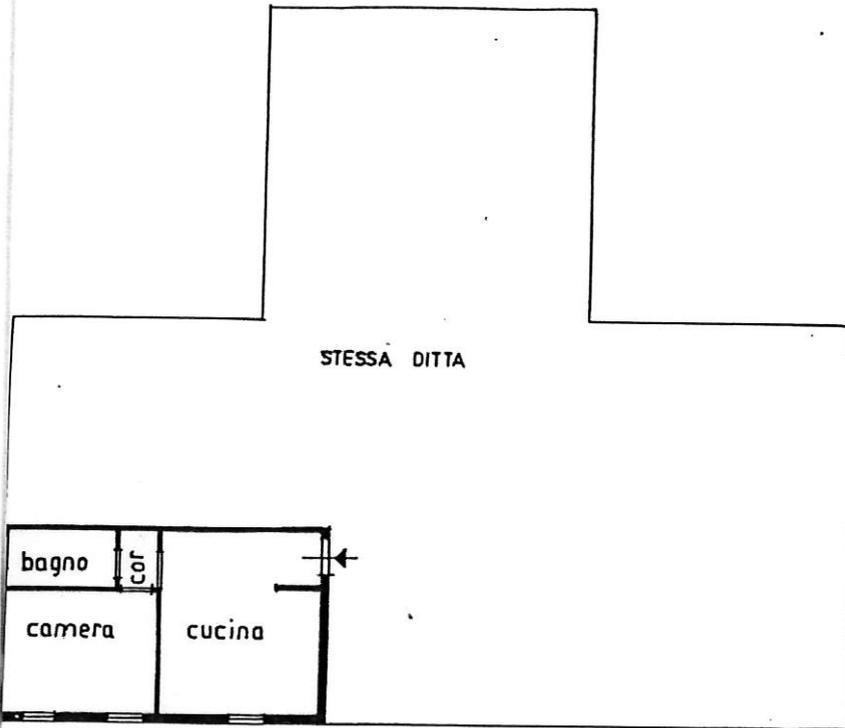
PIANTA PIANO PRIMO
scala 1:200 h: 270

Per ampliamento, demolizione parziale, diversa distribuzione spazi interni, ristrutturazione e variazione scoperto del Foglio 7 mappale 57+290 e mappale 58+291 assume Foglio 7 mappale 57 Sub. 4
