**COMUNE DI SAN PIETRO IN GU**  
Provincia di Padova

## **SCHEDE A EDIFICI DI INTERESSE NEI CENTRI STORICI**

**PRIMO P.I.**

**Agosto 2023**

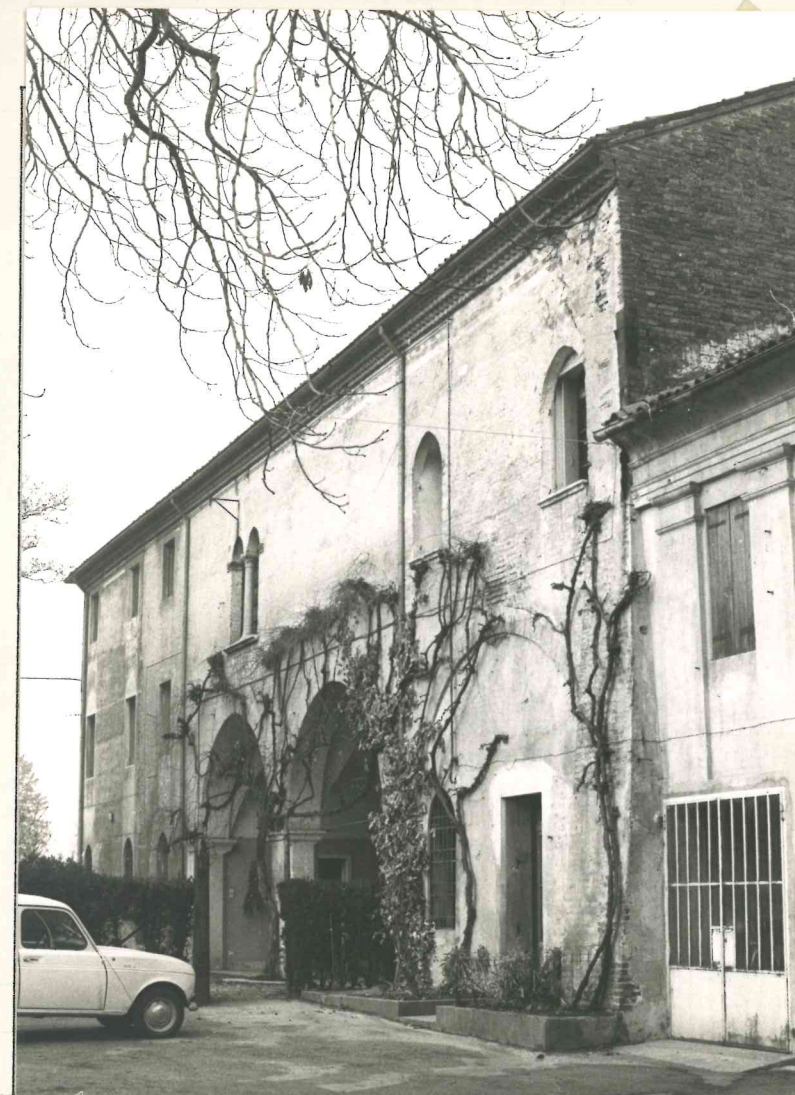
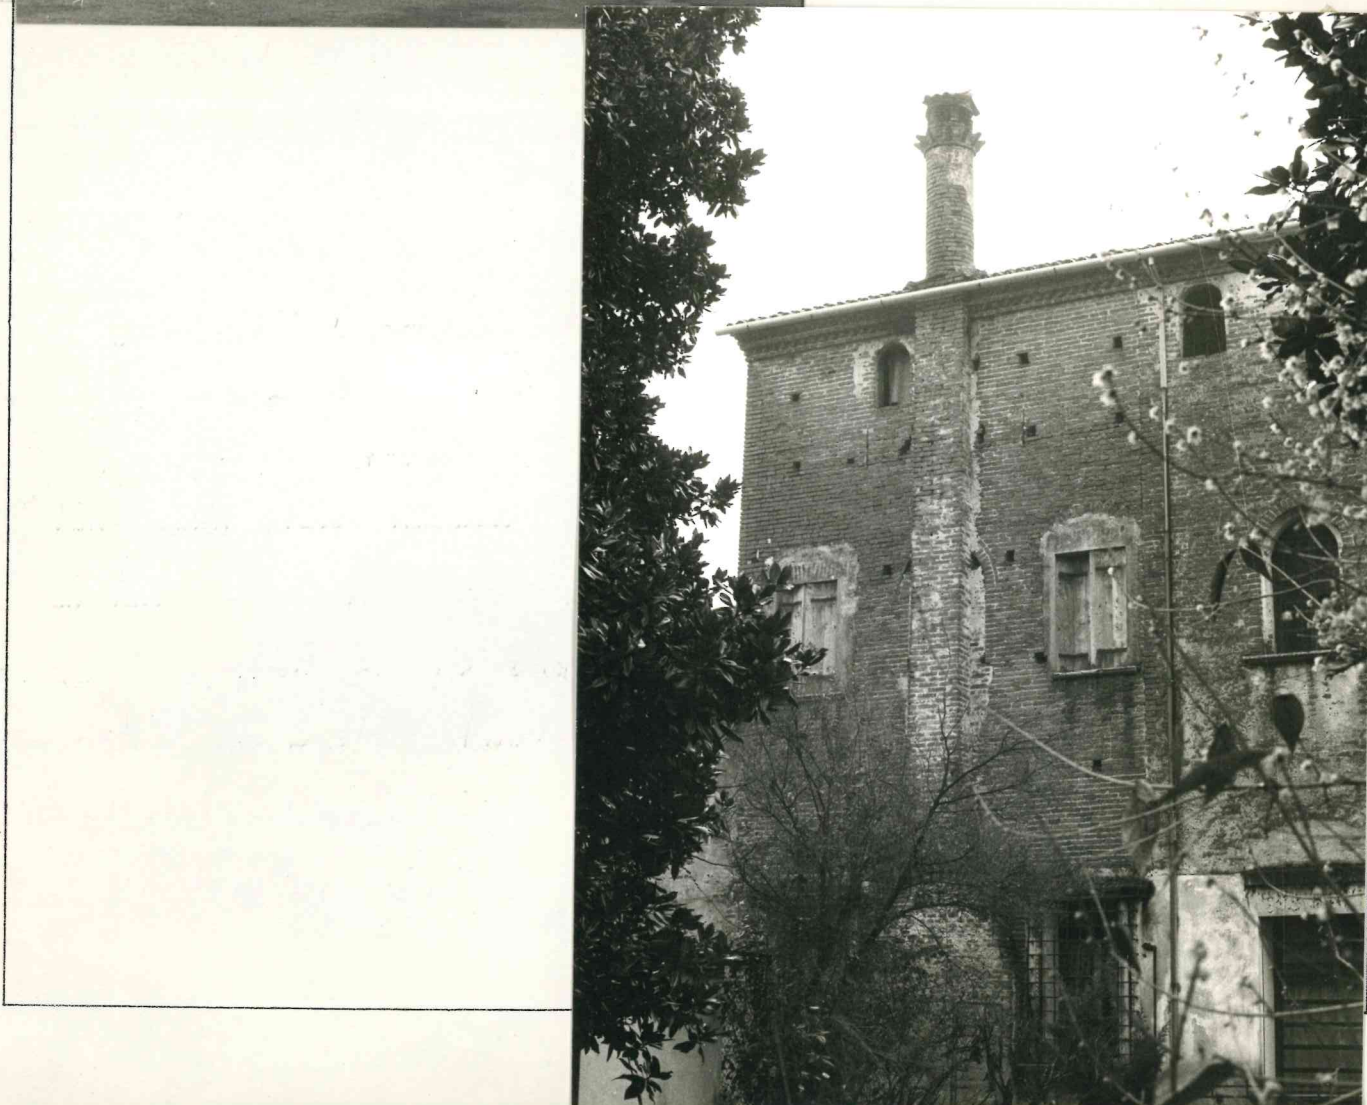
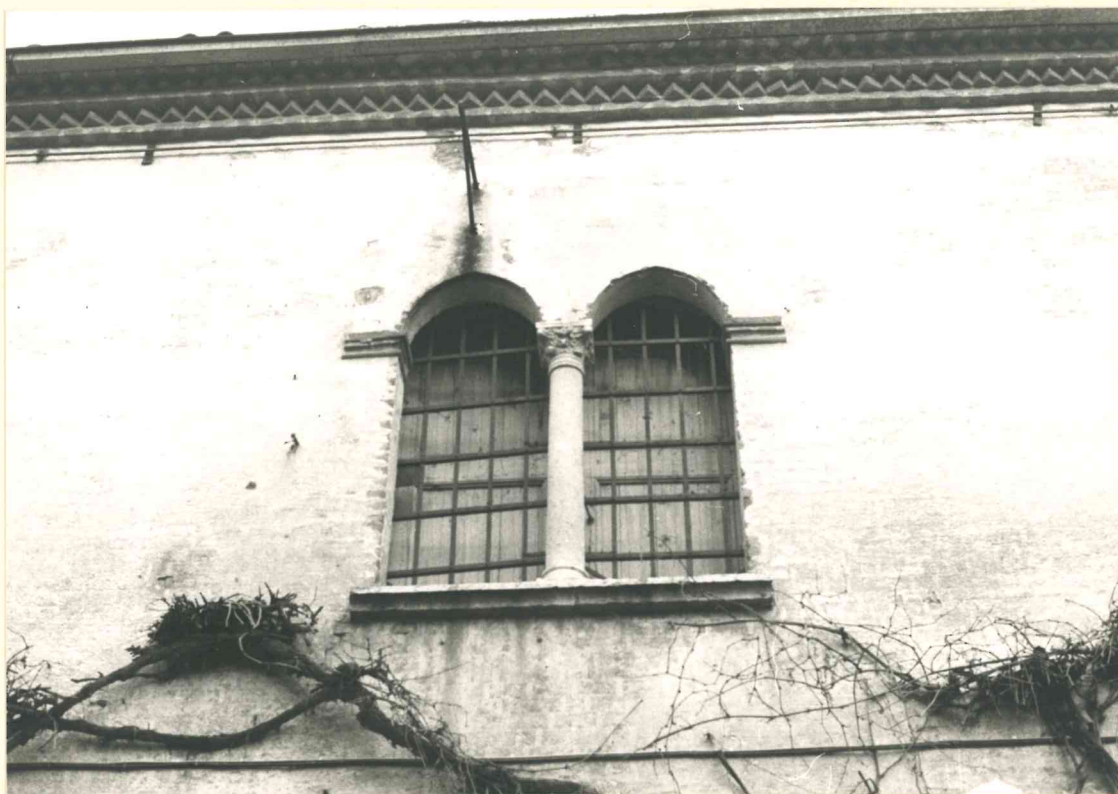
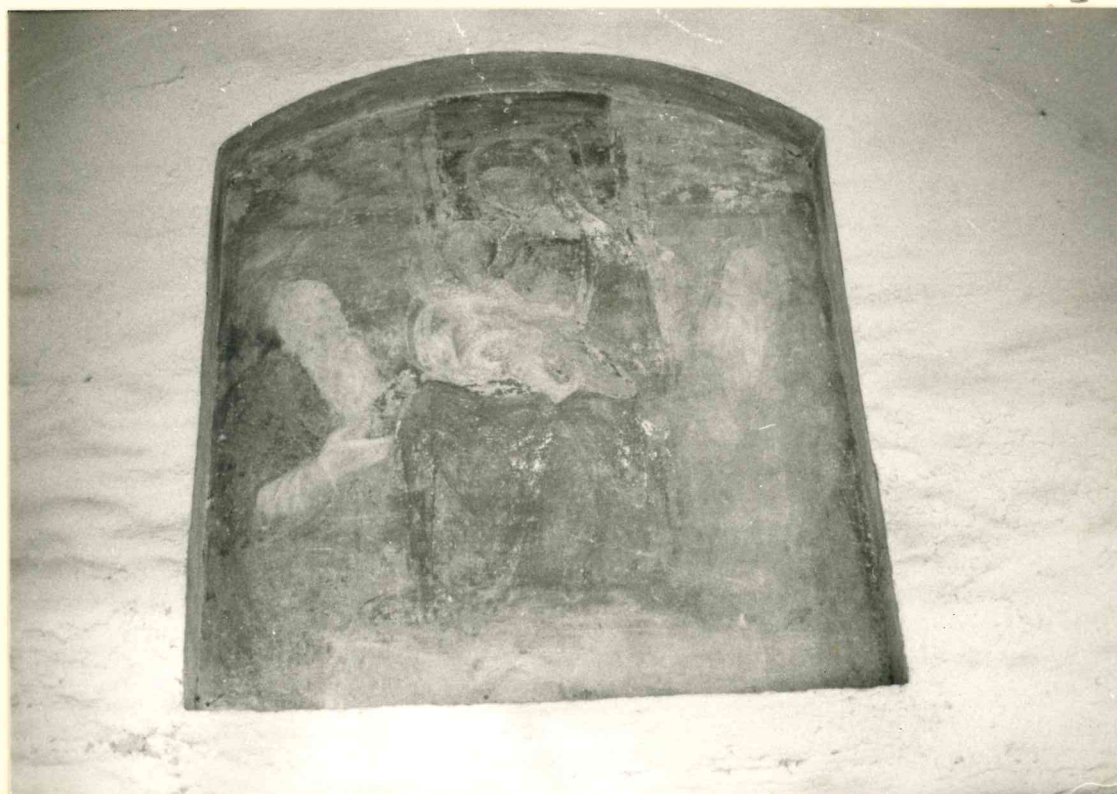
Complesso costituito da due blocchi ciascuno a pianta rettangolare di cui uno irregolare. Il primo si articola su due piani, il secondo su due con ampio porticato.

Di elevatissimo valore storico ambientale data la sua antica origine e' una delle più importanti testimonianze di insediamenti nobiliari di un tempo.

La prima parte fu costruita da Ezzelino da Romano nel 1200 e costituiva una locale fortezza. Ampliata nel 1400 nella parte centrale e trasformata successivamente in convento di frati - Ampliata ancora nel 1800 sul lato strada e costruita le adiacenze agricole nel periodo Napoleonico fu sede del Municipio di S. Pietro in Orto e successivamente residenza dei Conti Negri di Cittadella. Nel sottoportico c'è un affresco rappresentante la Madonna col Bambino e due personaggi ai lati, e' stato attribuito alla scuola di Giotto.

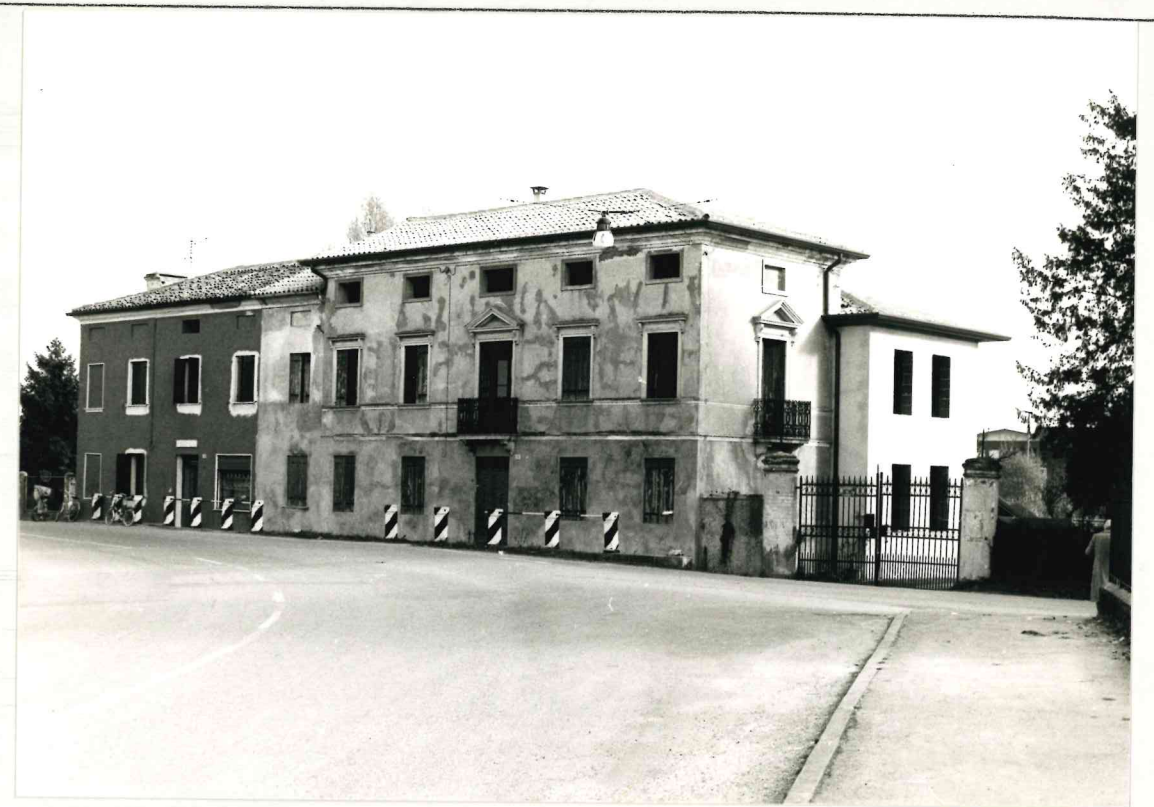
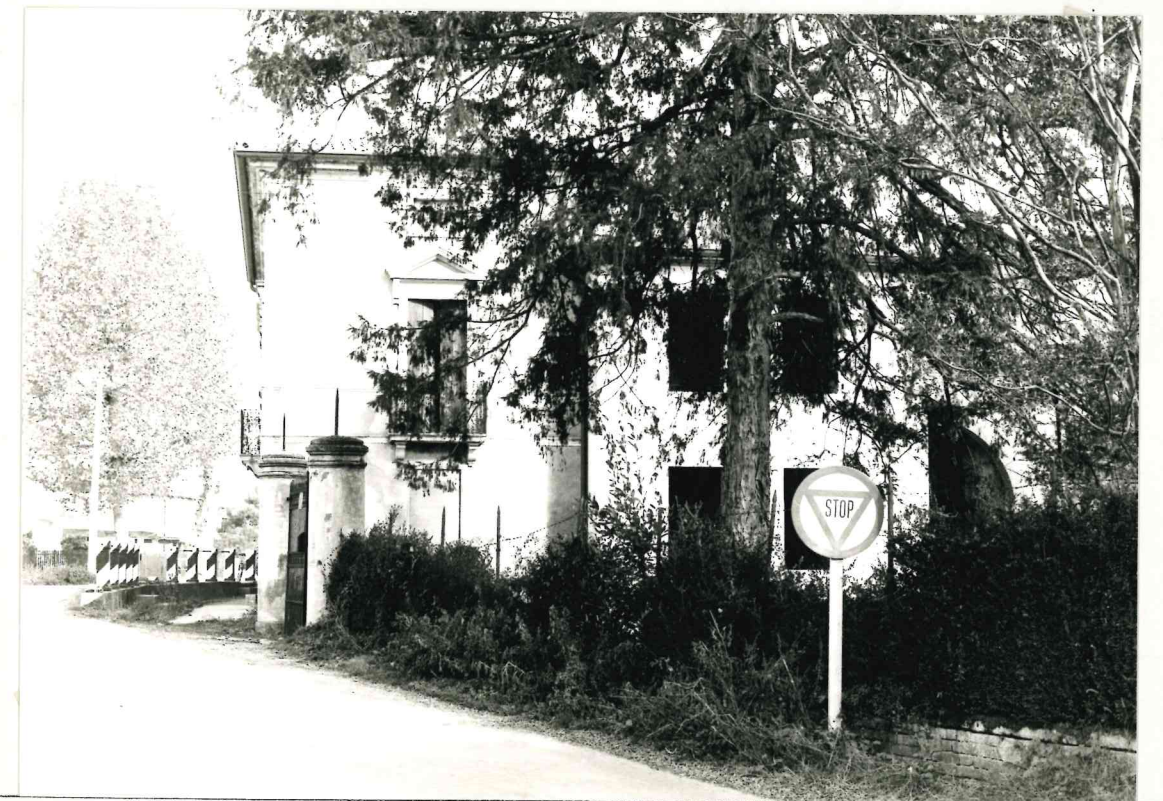
Parte di un complesso edilizio a destinazioni ed epoche diverse, la parte interessante è a pianta rettangolare allungata, e si articola su tre piani.

Un tempo era un fabbricato fastoso all'esterno con notevoli decorazioni sulla facciata, ora totalmente scomparse. L'architettura è più ricca nella zona delle finestre del 1° Piano.

Perse l'antico splendore offre ora una vaga testimonianza di uno dei più belli edifici del centro storico di un tempo.

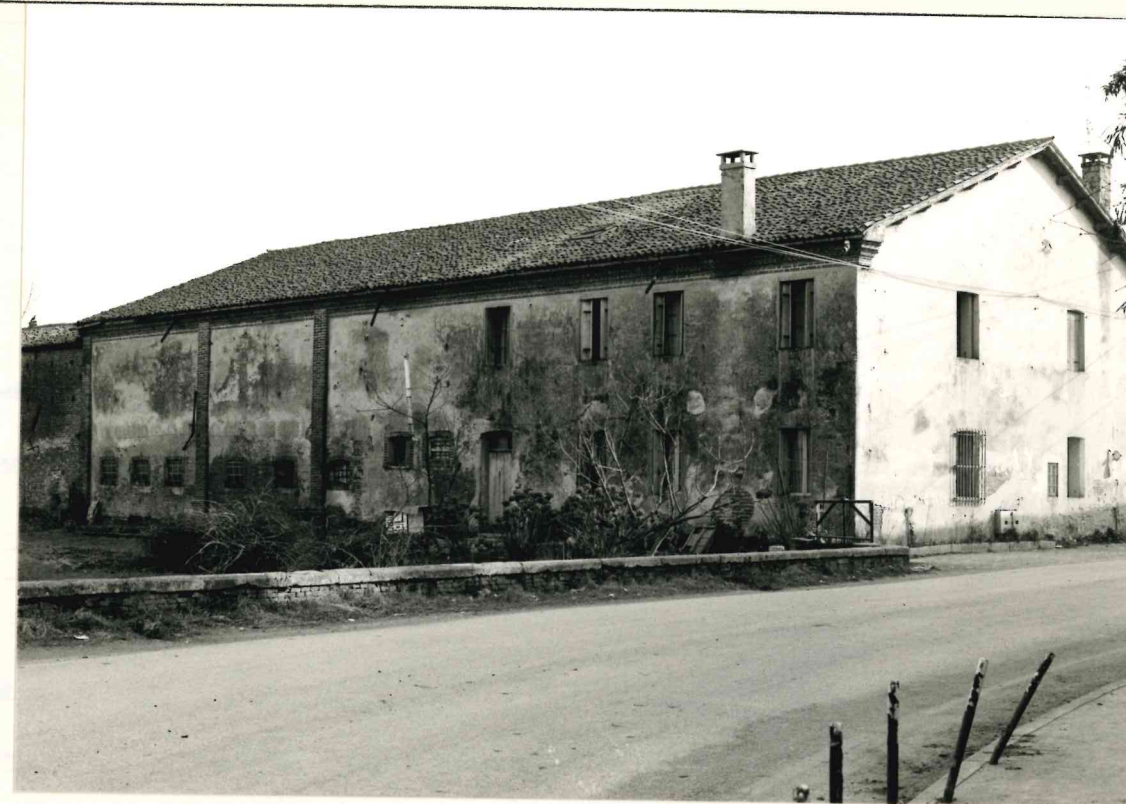
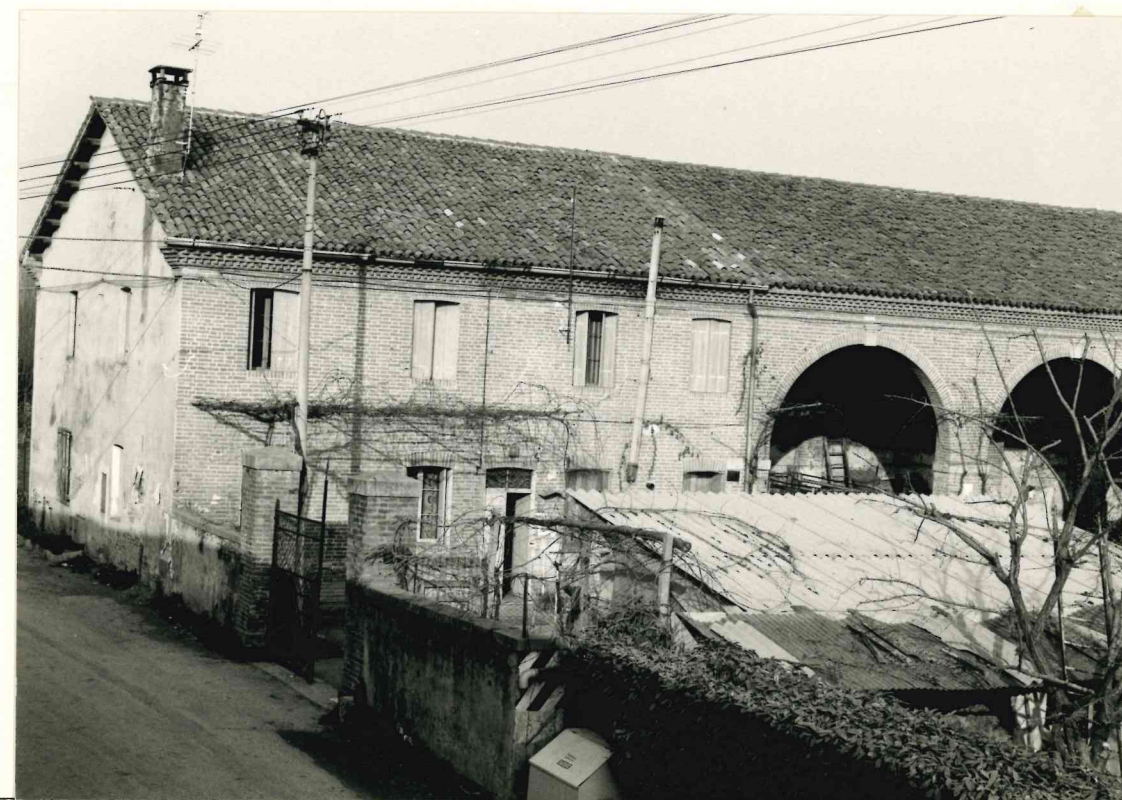
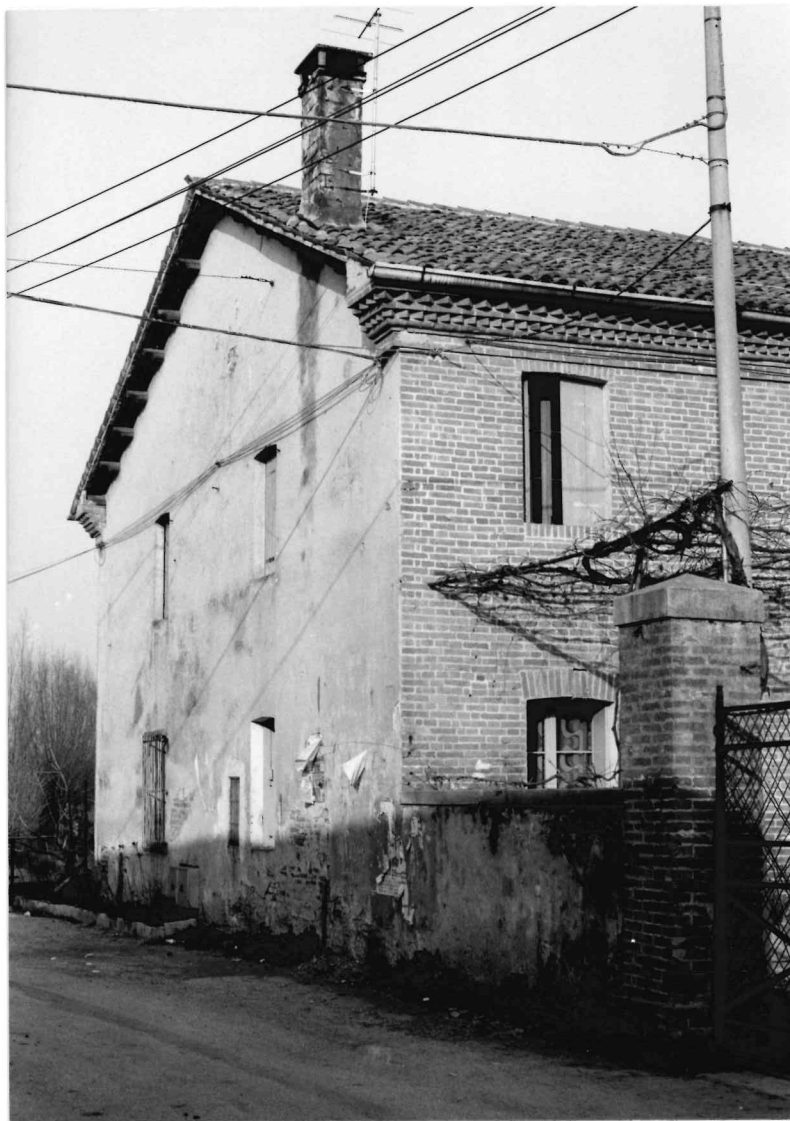
Fabbricato a pianta rettangolare regolare, allungata sul fronte che forma un unico volume a destinazione mista.

La particolarità del fabbricato con il fronte, le cornici e il porticato a facciata conferiscono un particolare pregio.

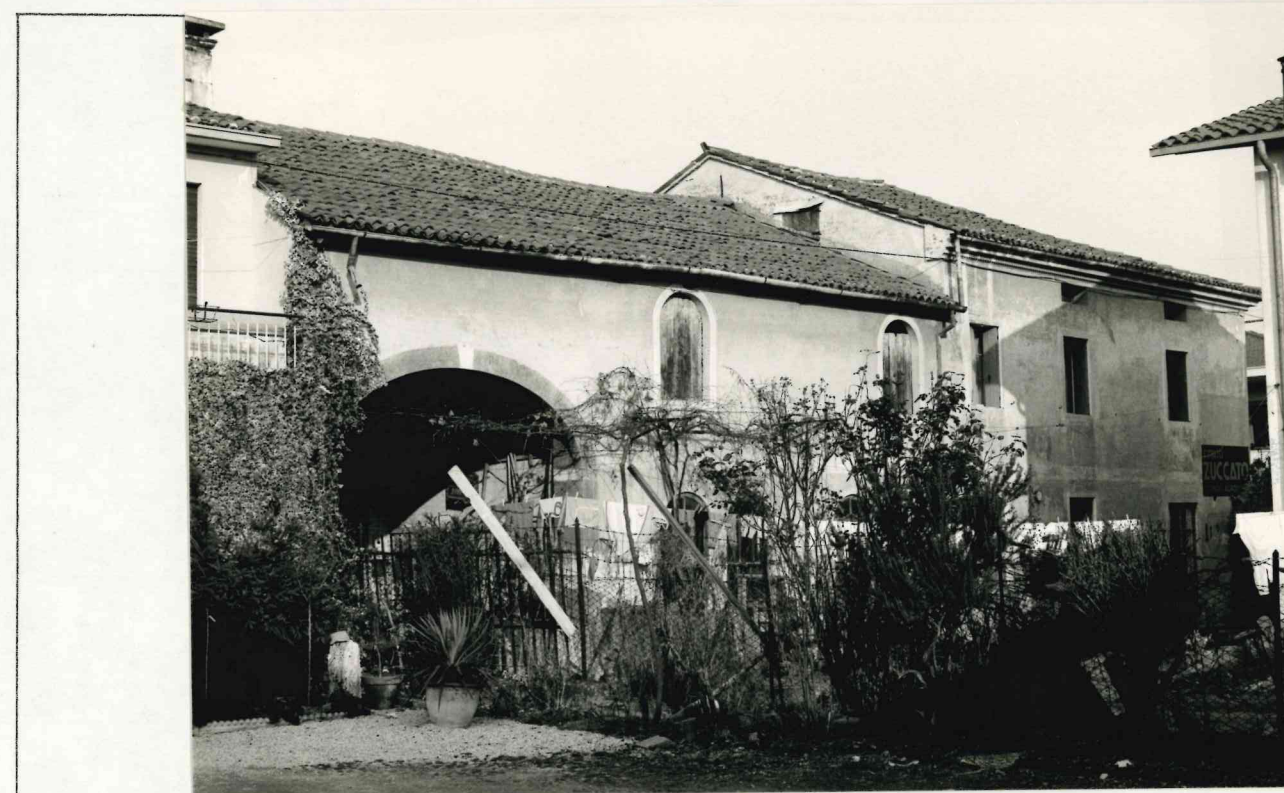
Fabbricato di forma rettangolare perfetta  
a due volumi uno a tre e uno a due piani

Non ha particolari caratteri architettonici  
da notare l'ampio arco a forma di ellipse  
che porta all'interno

In buono stato di conservazione è  
uno dei fabbricati di antica origine del  
centro del paese

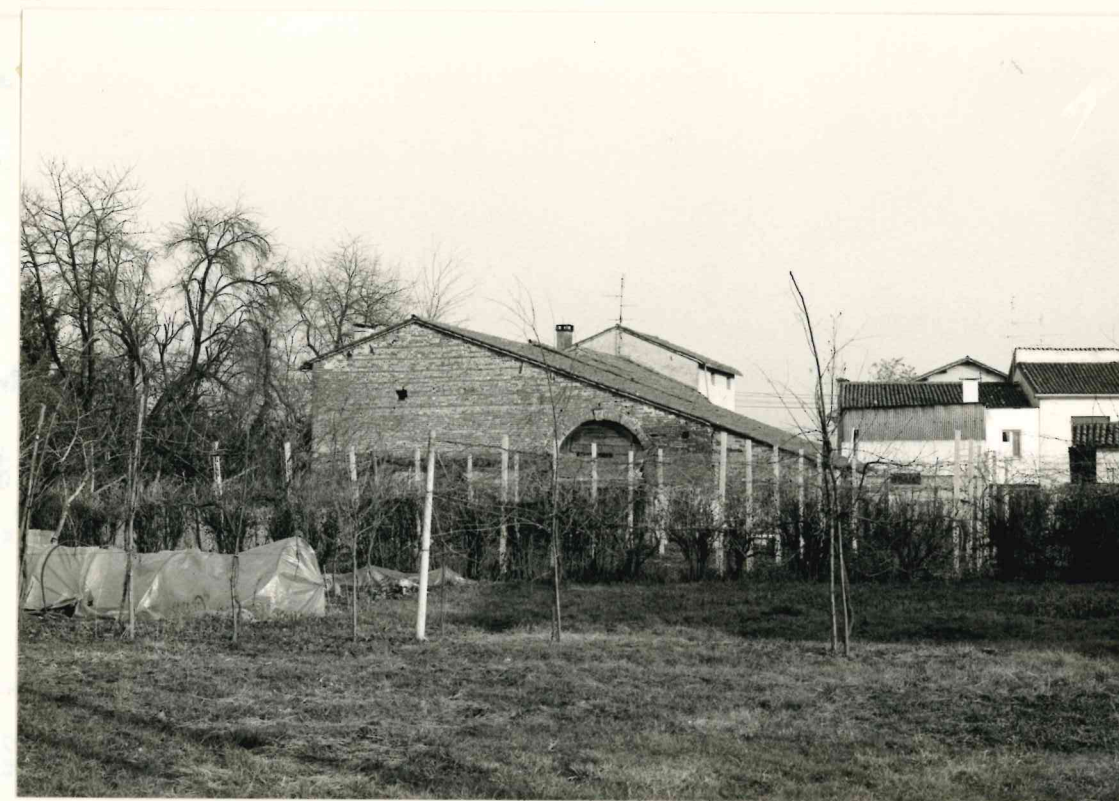
Fabbricato composto da due abitazione e annesso rustico, la parte interessante è l'annesso rustico di forma quasi rettangolare a due piani.

Pur non avendo particolari caratteri architettonici è da notare il portico a sud con grossa traveatura in legno, e l'arco con pietra e ferrie a sinistra sul fronte a ovest.

In sufficiente stato di conservazione è uno dei fabbricati di antica origine del centro del paese.

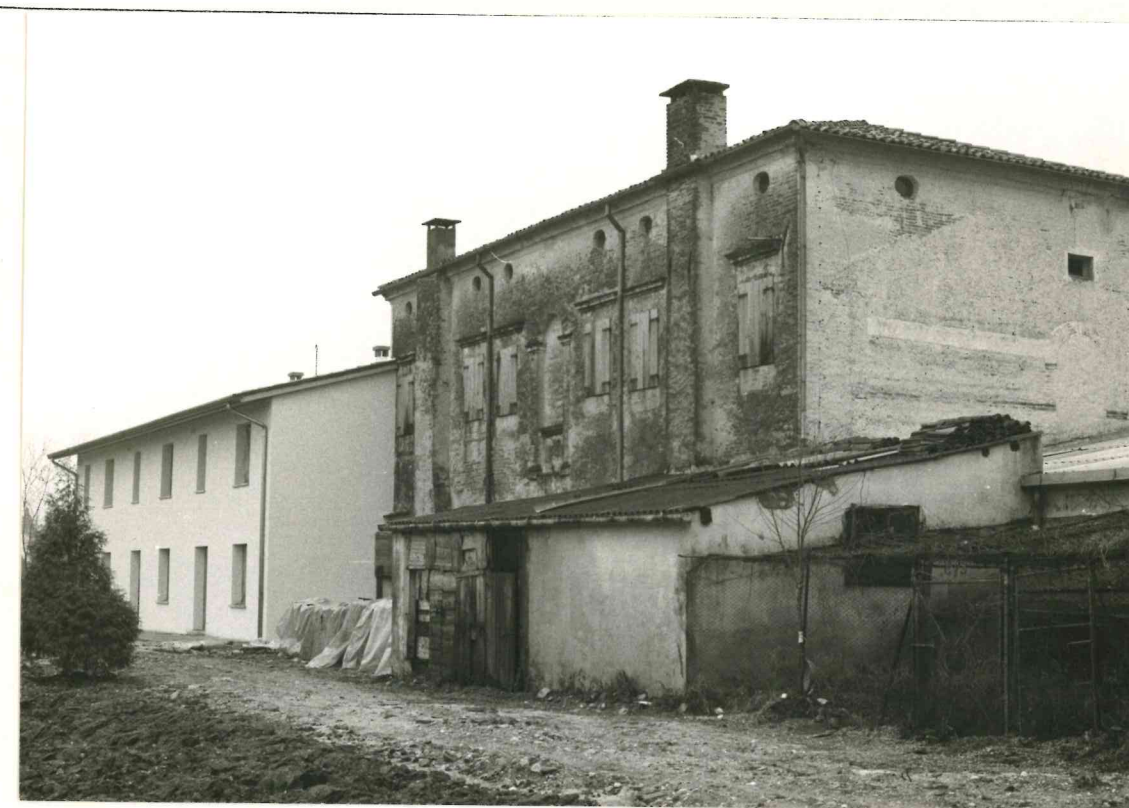
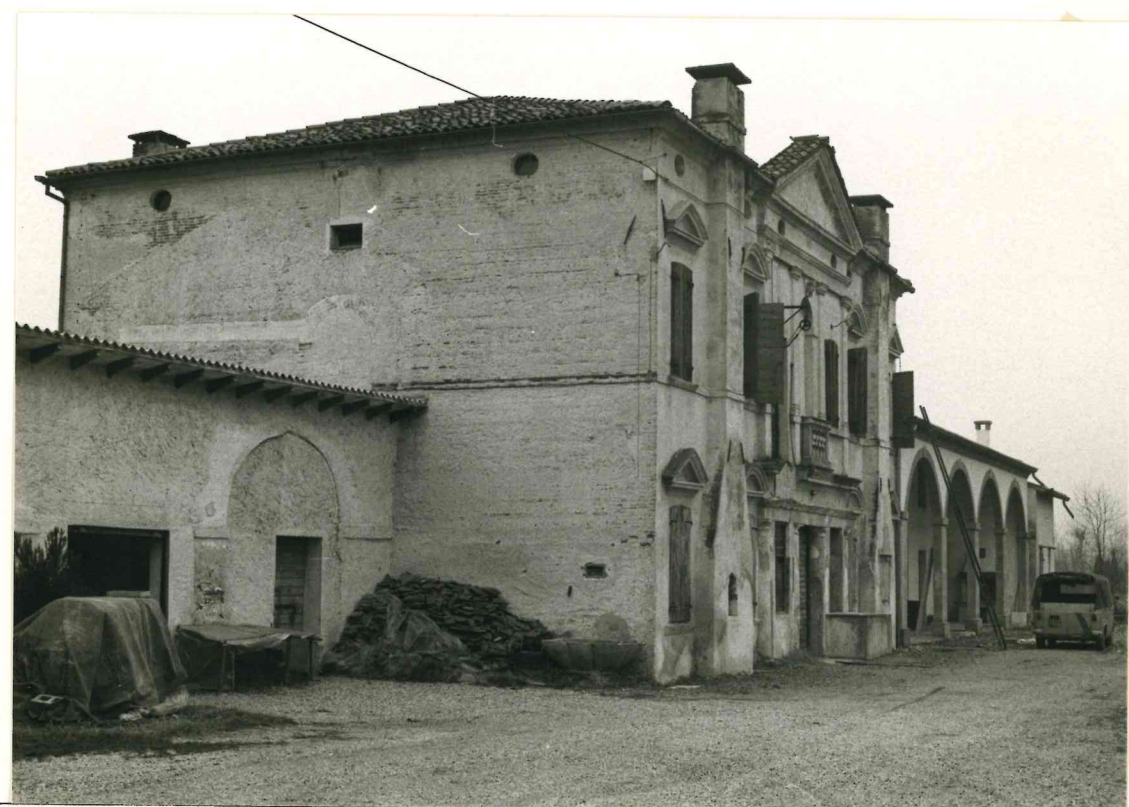
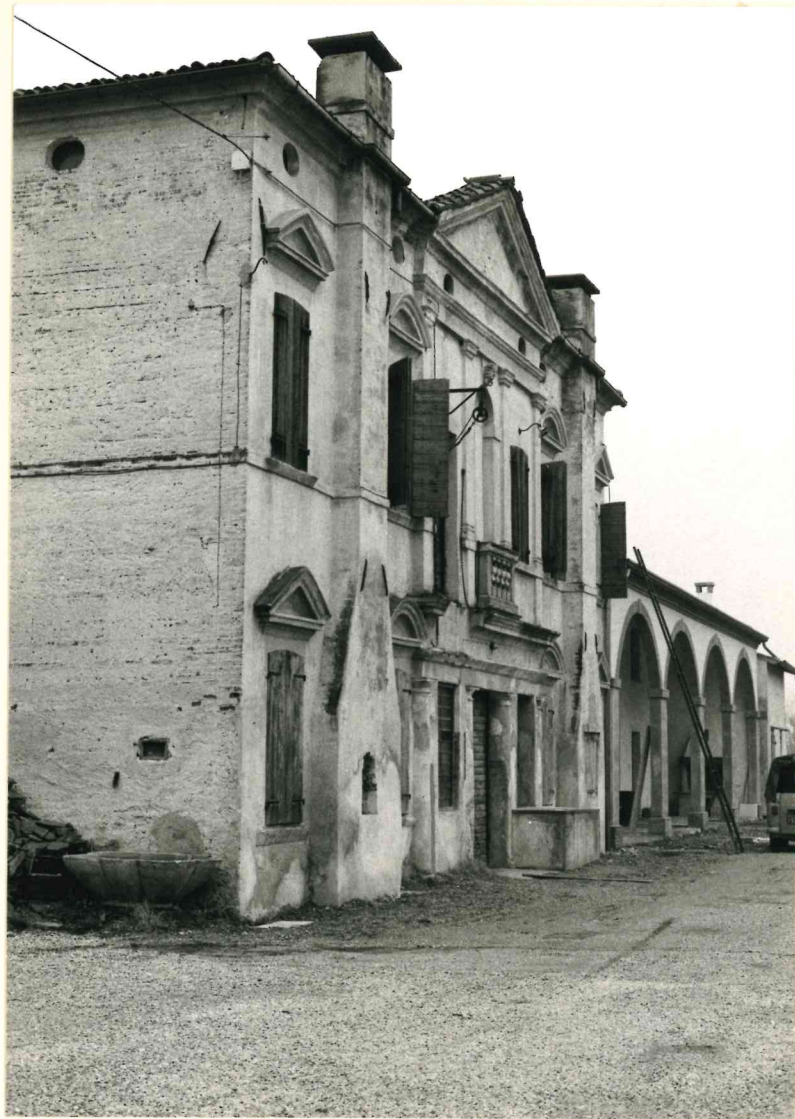
Il fabbricato a pianta rettangolare si sviluppa in lunghezza frontale. Il corpo centrale a tre piani costituisce un volume a sé. La <sup>zona</sup> ~~parte~~ est con portici e parte a due piani, la parte ovest del uso misto a piano unico.

Anche se in precarie condizioni il fabbricato principale costituisce un esempio unico nel suo genere ed è meritevole di tutela per le sue qualità architettoniche.

L'intervento di ricostruzione di parte del fabbricato ha compromesso notevolmente l'originaria struttura. Rimane ugualmente di interesse storico ambientale e meritevole di tutela.

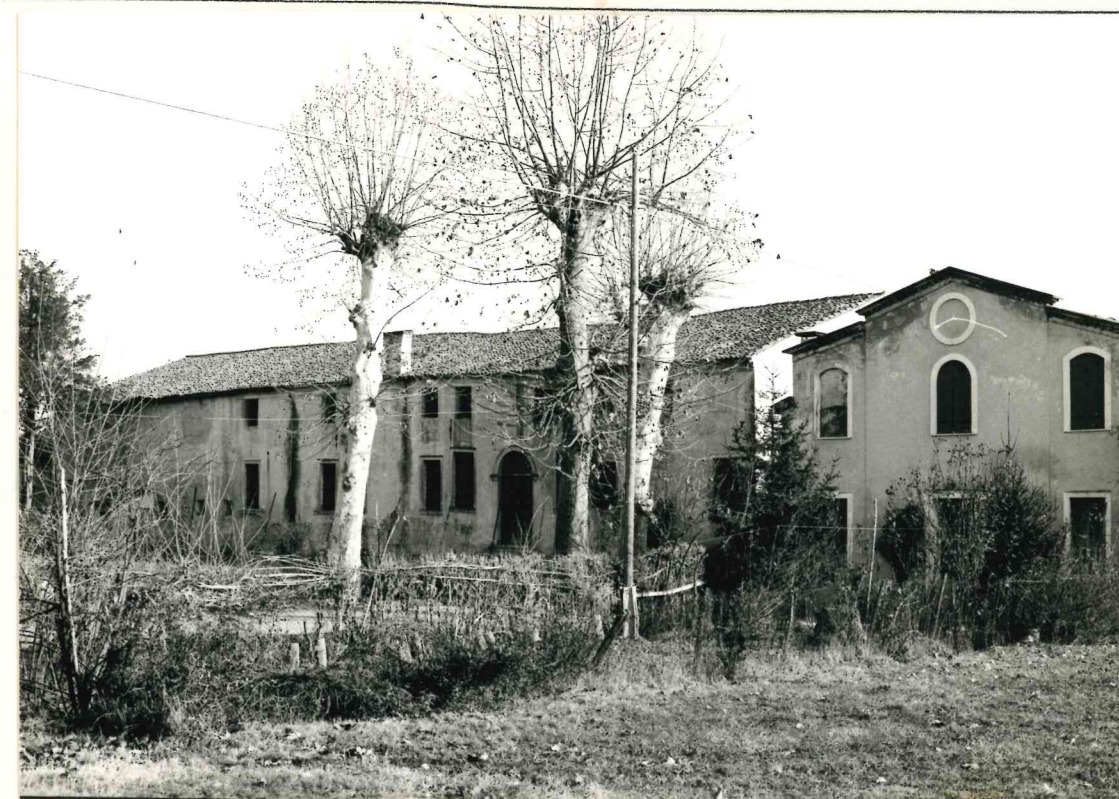
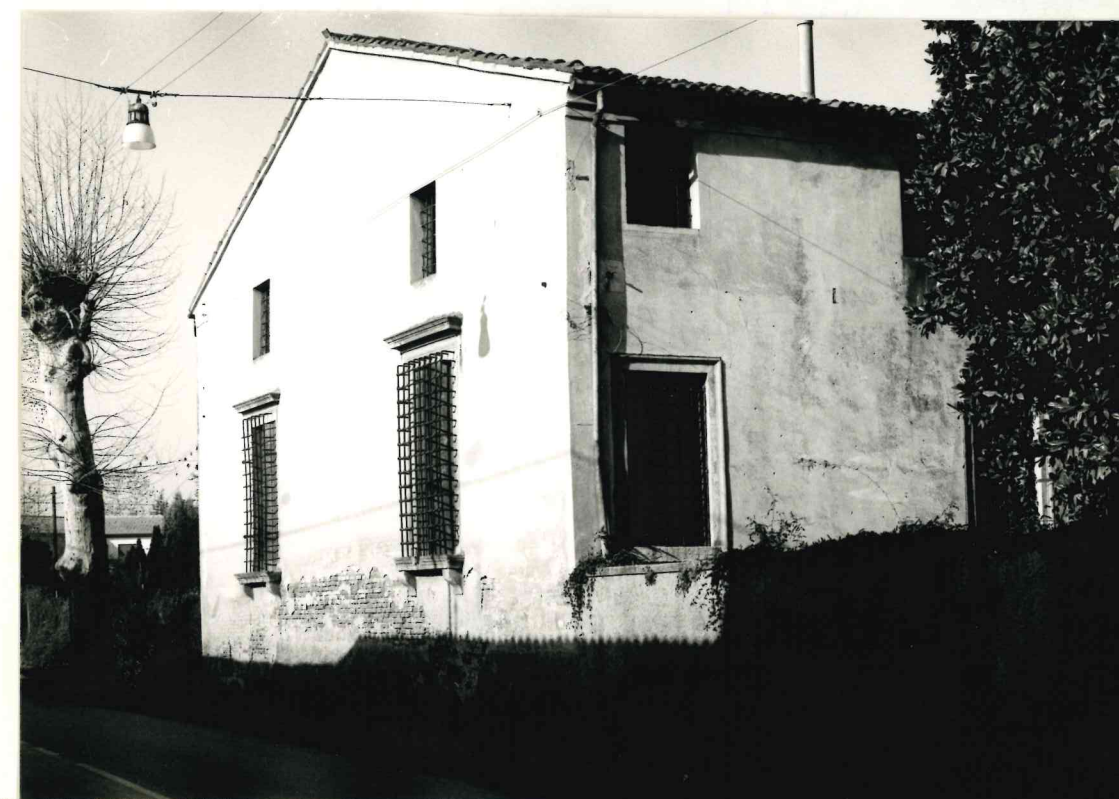
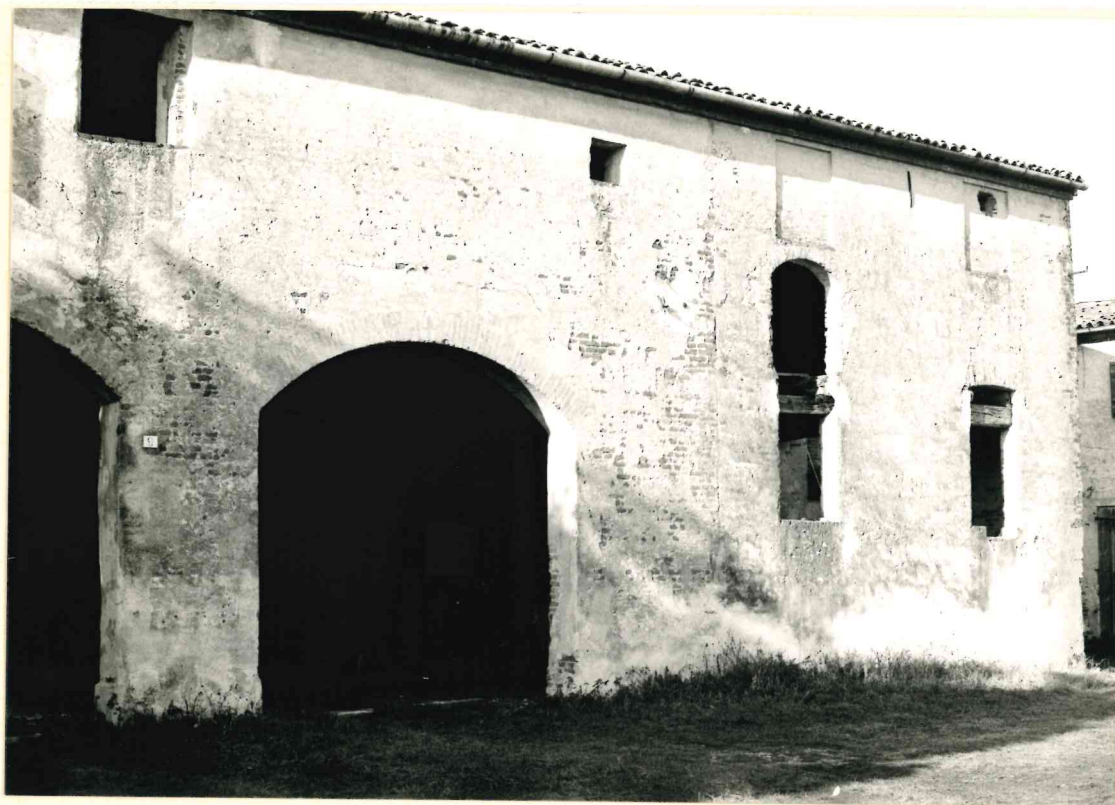
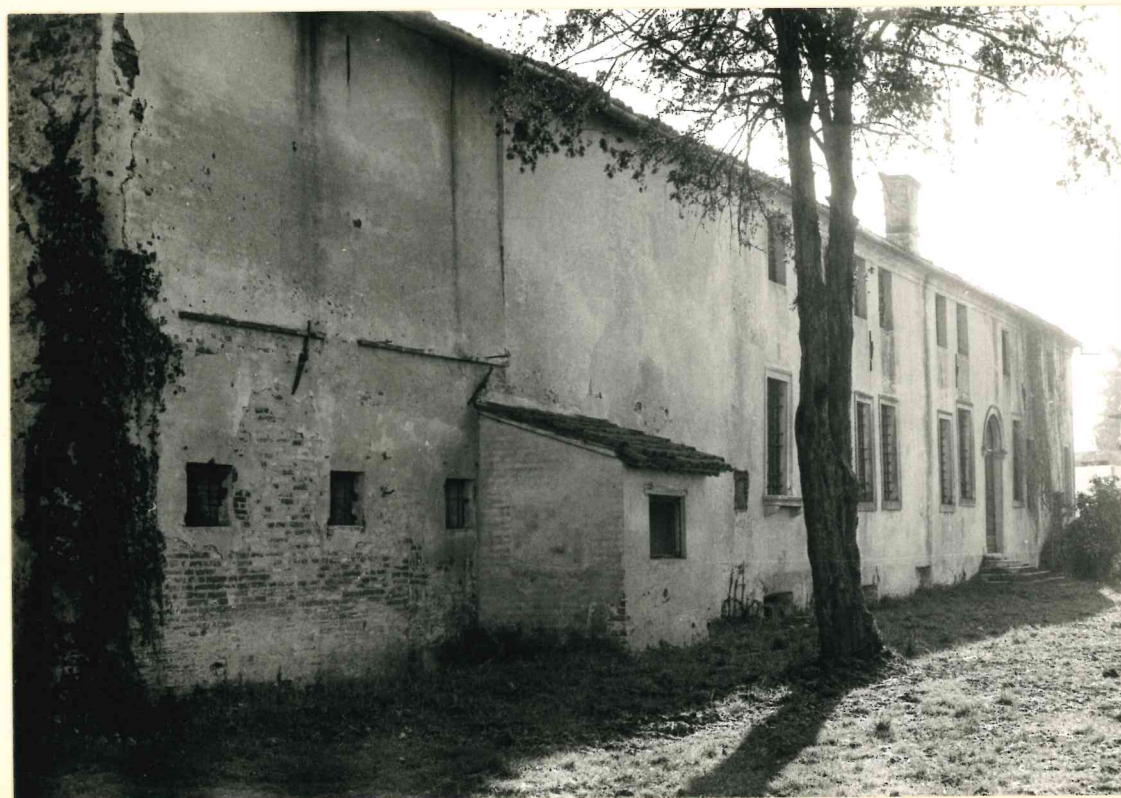
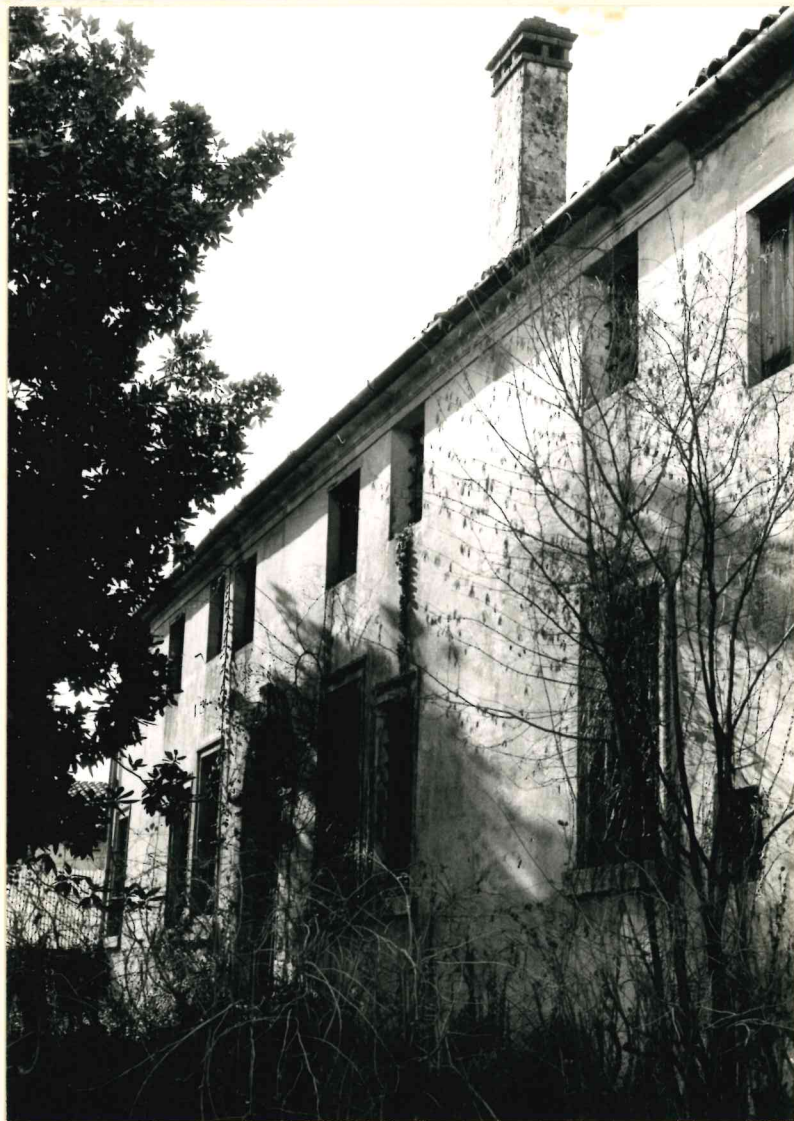
Fabbricato a pianta rettangolare costituisce un unico volume distribuito su due piani fuori terra e una parte interrato.

Le caratteristiche architettoniche del fabbricato con la parte interrata dai soffitti a volta in mattoni, e la zona adibita a residenza costituisce un notevole esempio di residenza nobiliare.

La parte sud ad uso abitazione con cupole finemente protette da grasse inferriate, mentre la parte nord ospitava la stalla con portico e fienile.

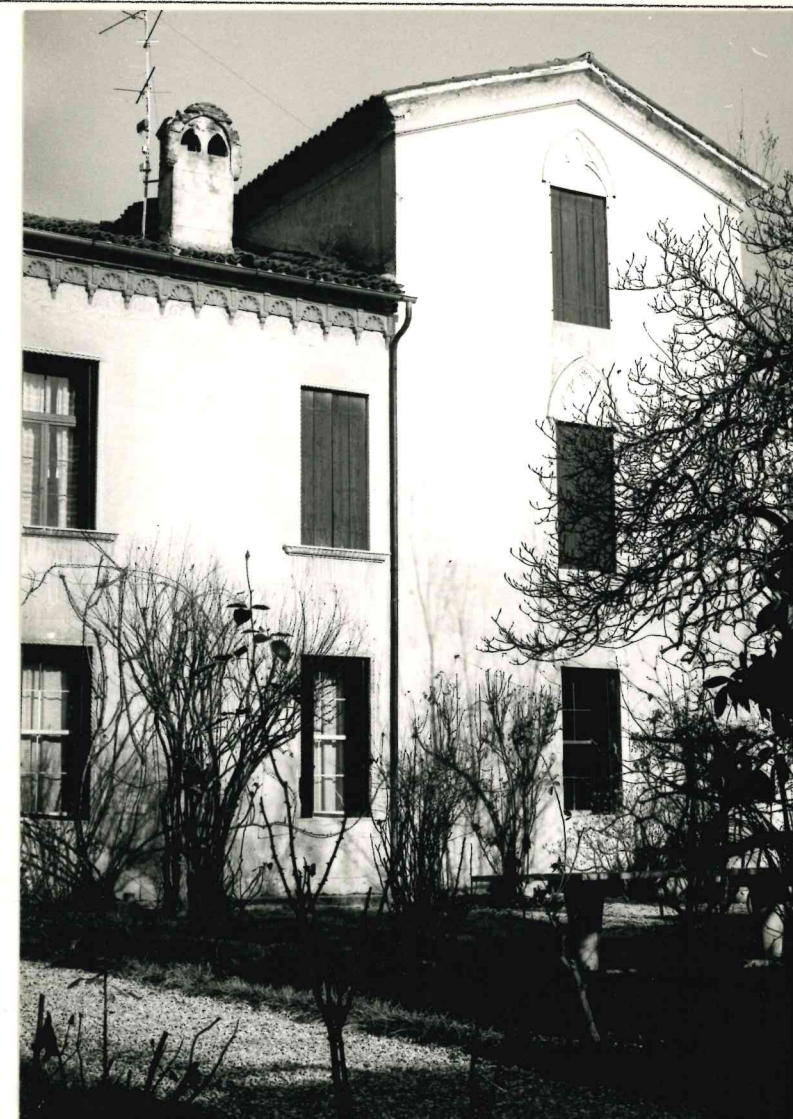
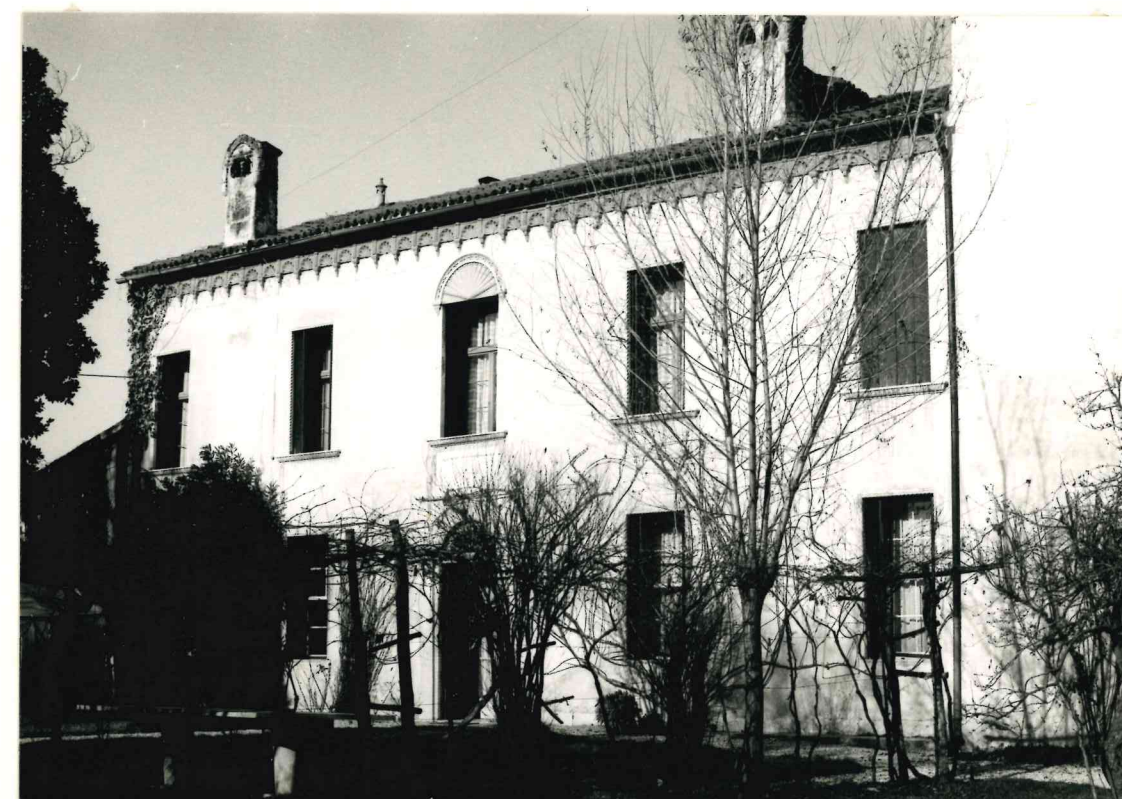
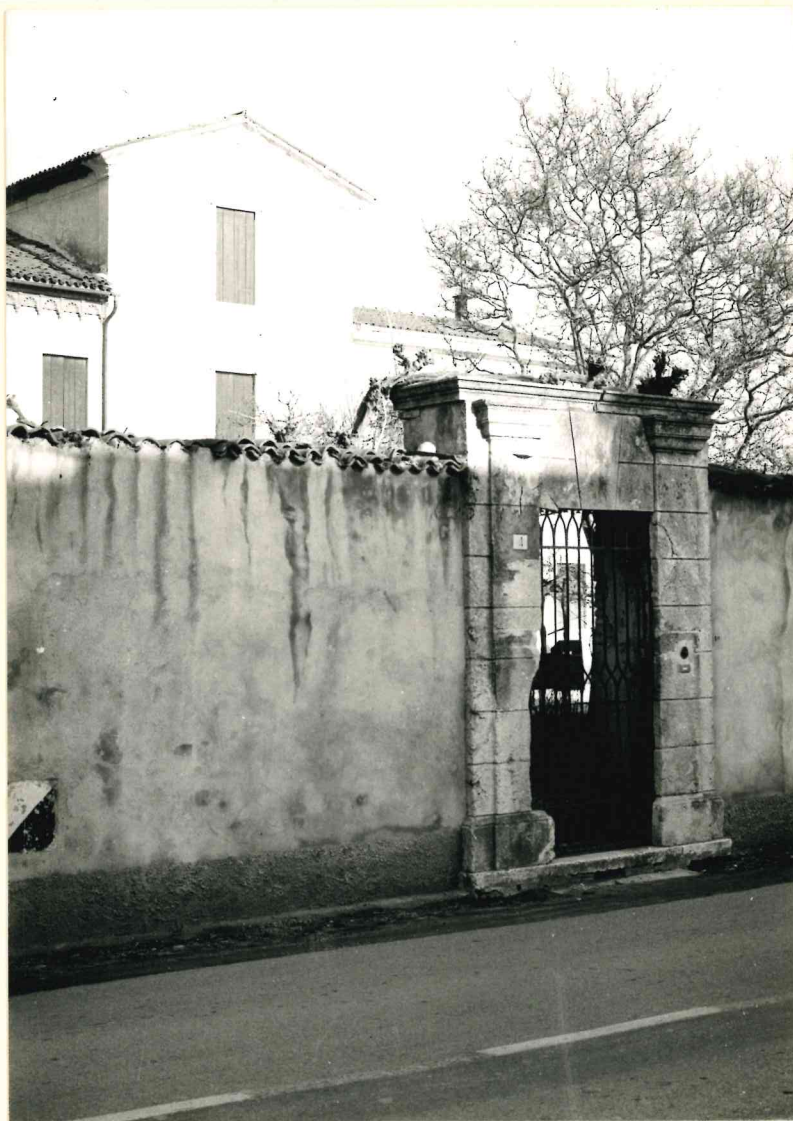
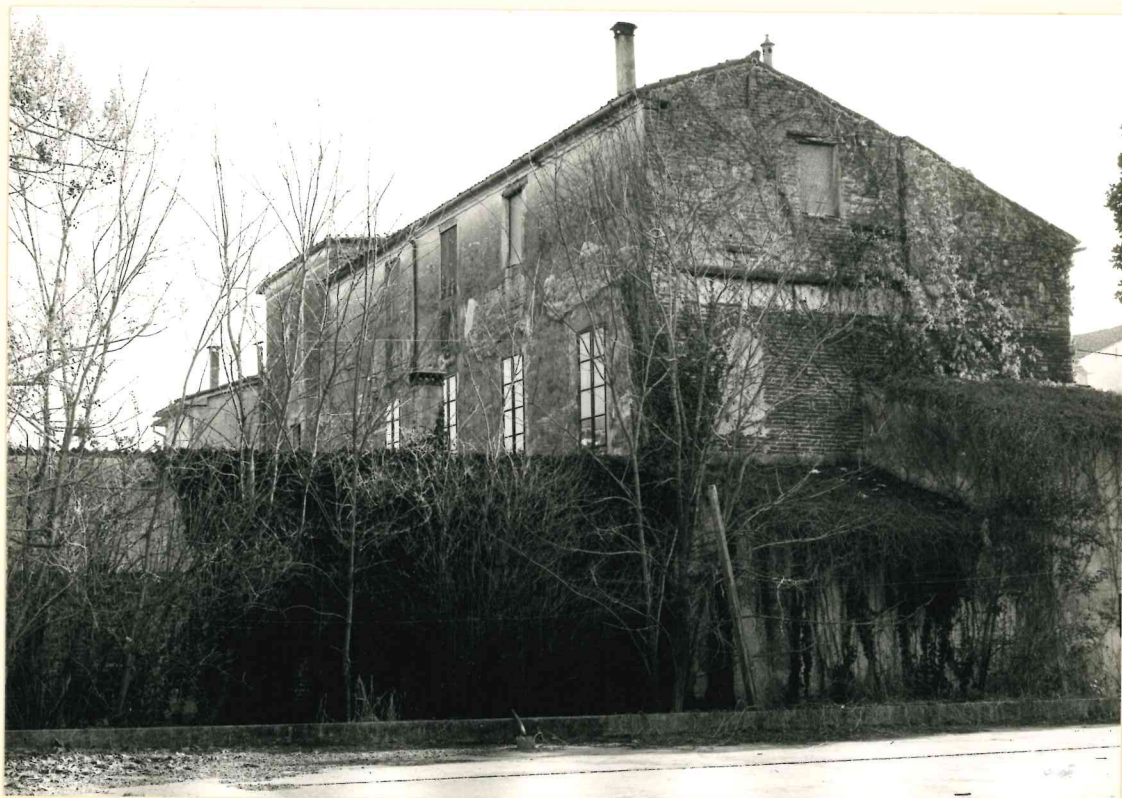
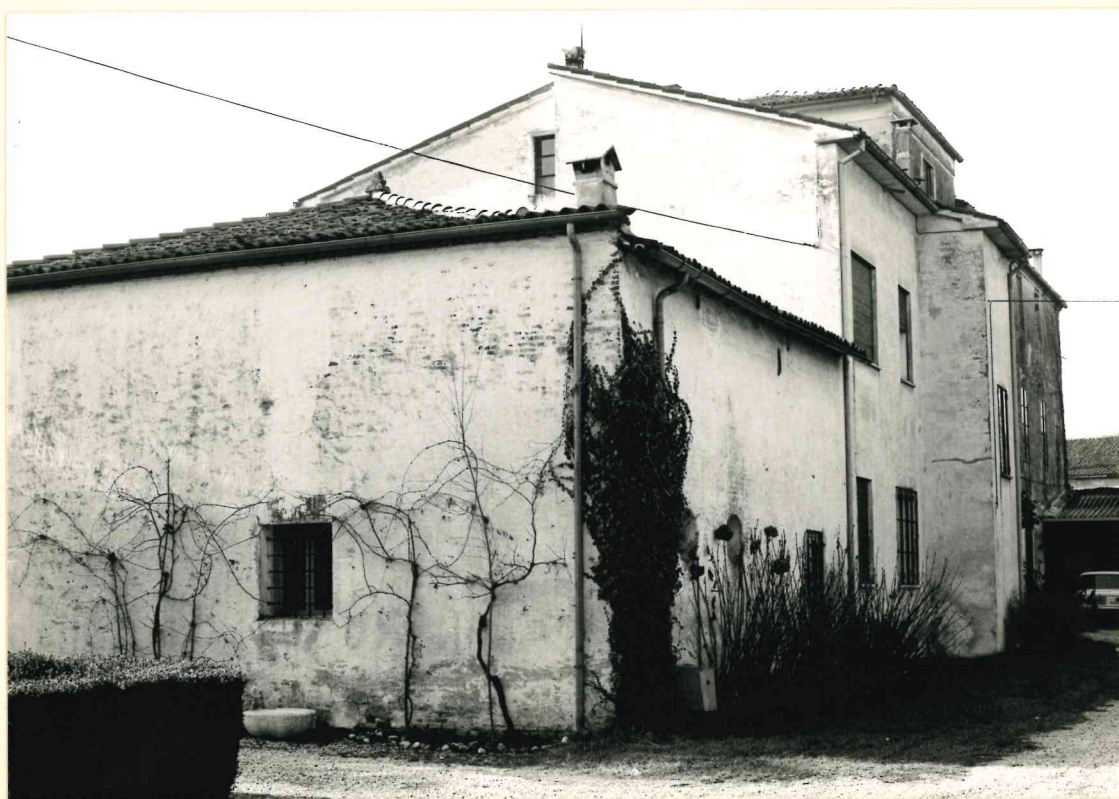
Fabbricato a pianta regolare rettangolare si articola in due volumi principali a tre piani: la parte più alta, e a due parte del fronte adada

Di elevatissimo valore storico ambientale era residenza dei conti "Capra" detto ancora oggi villino Capra. Di notevole interesse anche il grande portone d'accesso della stada.

Il fabbricato ad uso abitazione con alcune adiacenze è in buone condizioni statiche e di conservazione.
