**COMUNE DI SAN PIETRO IN GU**  
Provincia di Padova

## **SCHEDE A EDIFICI DI INTERESSE NEI CENTRI STORICI**

**PRIMO P.I.**

**Agosto 2023**

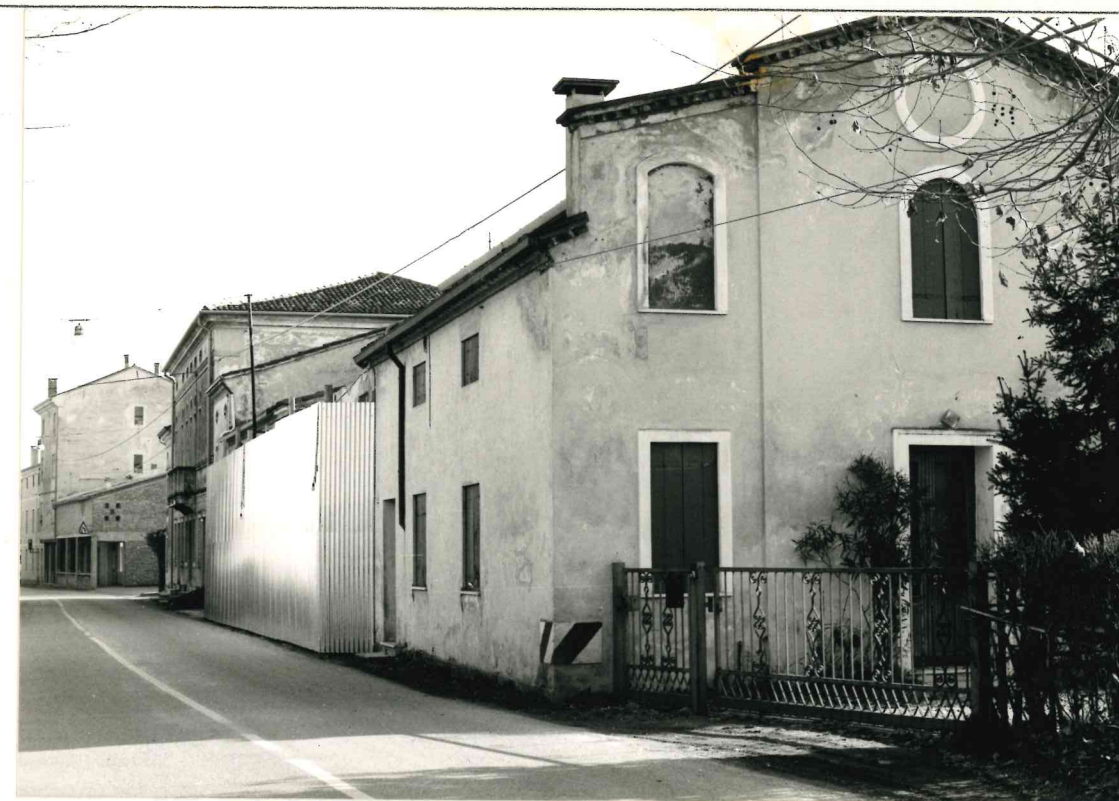
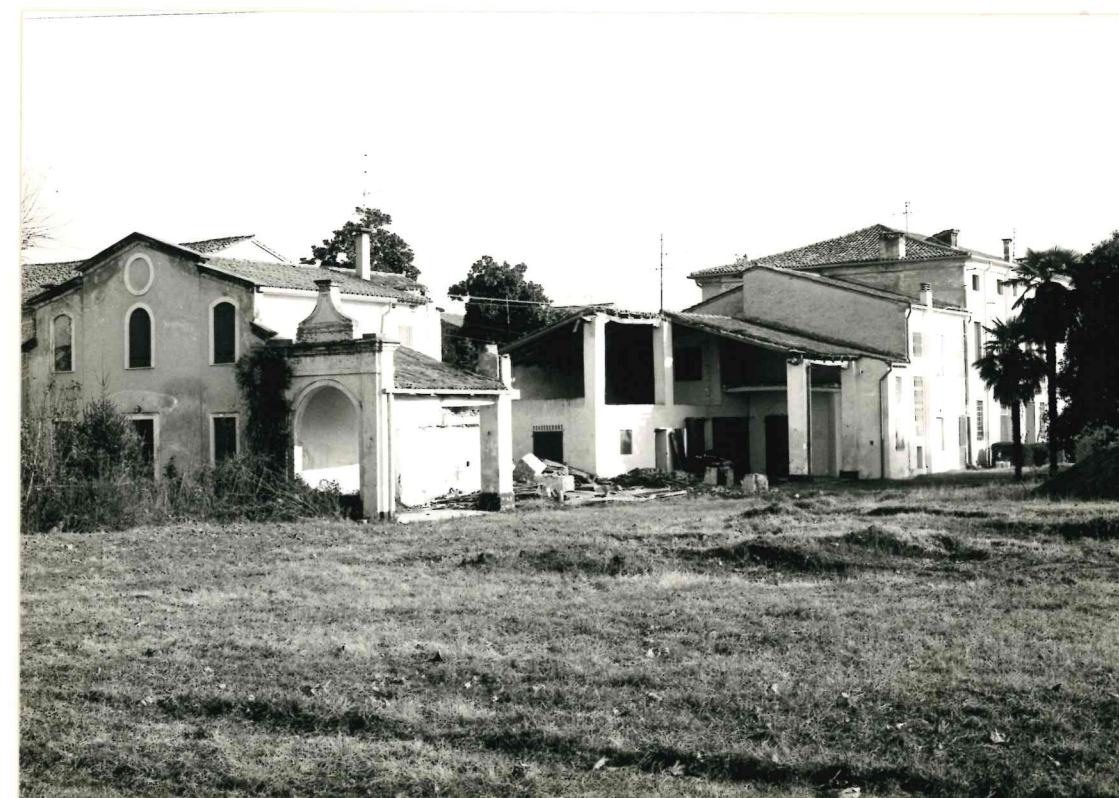
Adiacenze della casa padronale a pianta rettangolare si articolano su due piani e costituiscono la parte ovest dell'intero fabbricato (\*)

Di notevole valore storico ambientale costituiva le adiacenze di Villa Pizzetto. Ha ora poche qualità in quanto è stato parzialmente demolito.

La consistenza e il valore del fabbricato sono stati deturpati da una parziale demolizione. L'originale valore e consistenza si otterrebbe mediante la ricostruzione della parte demolita.

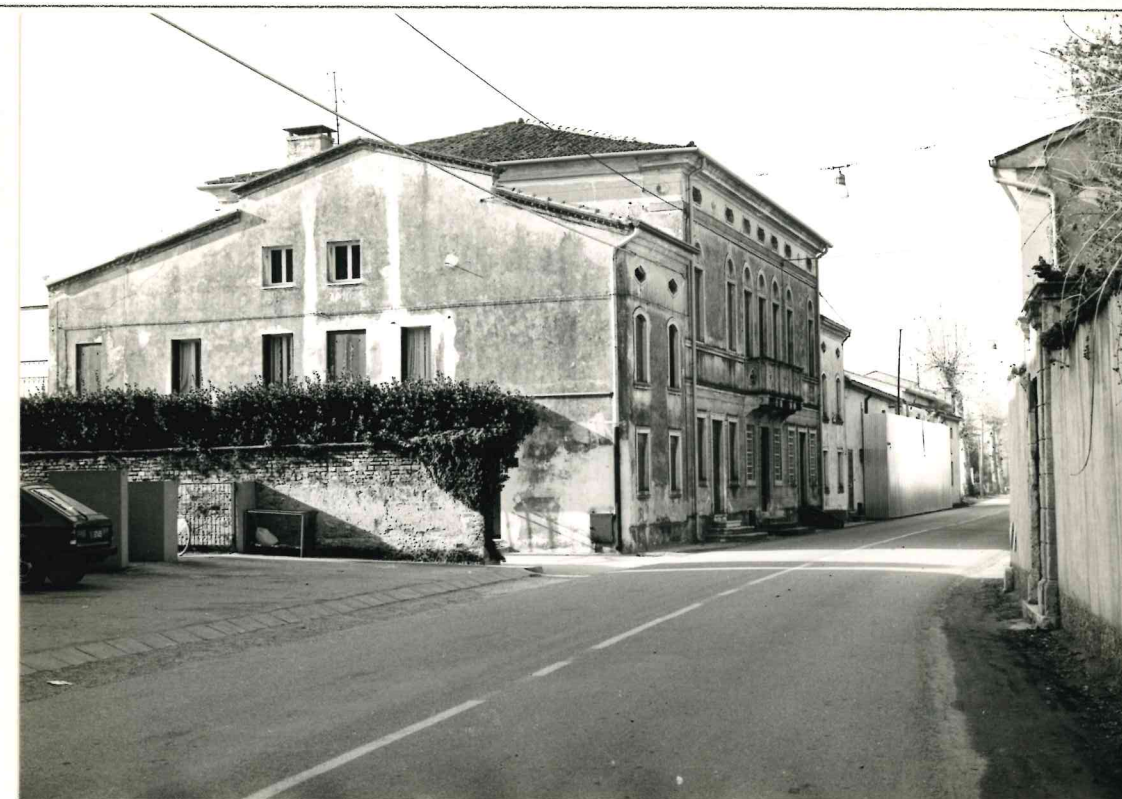
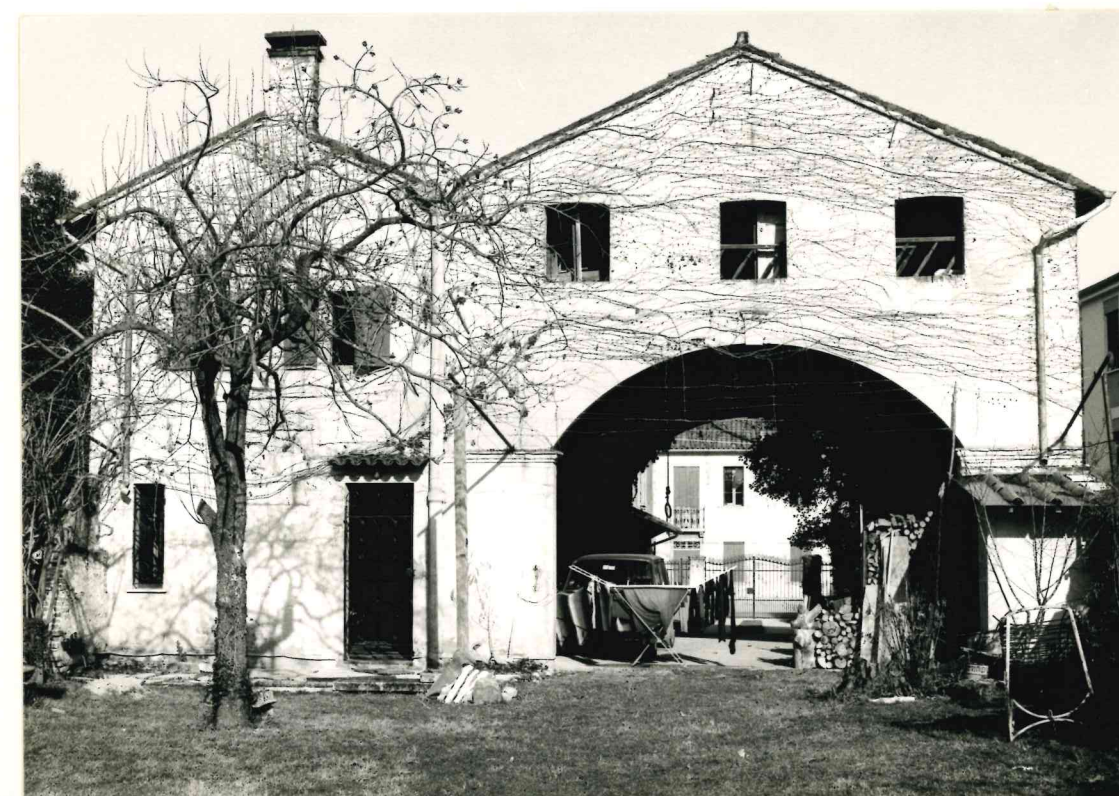
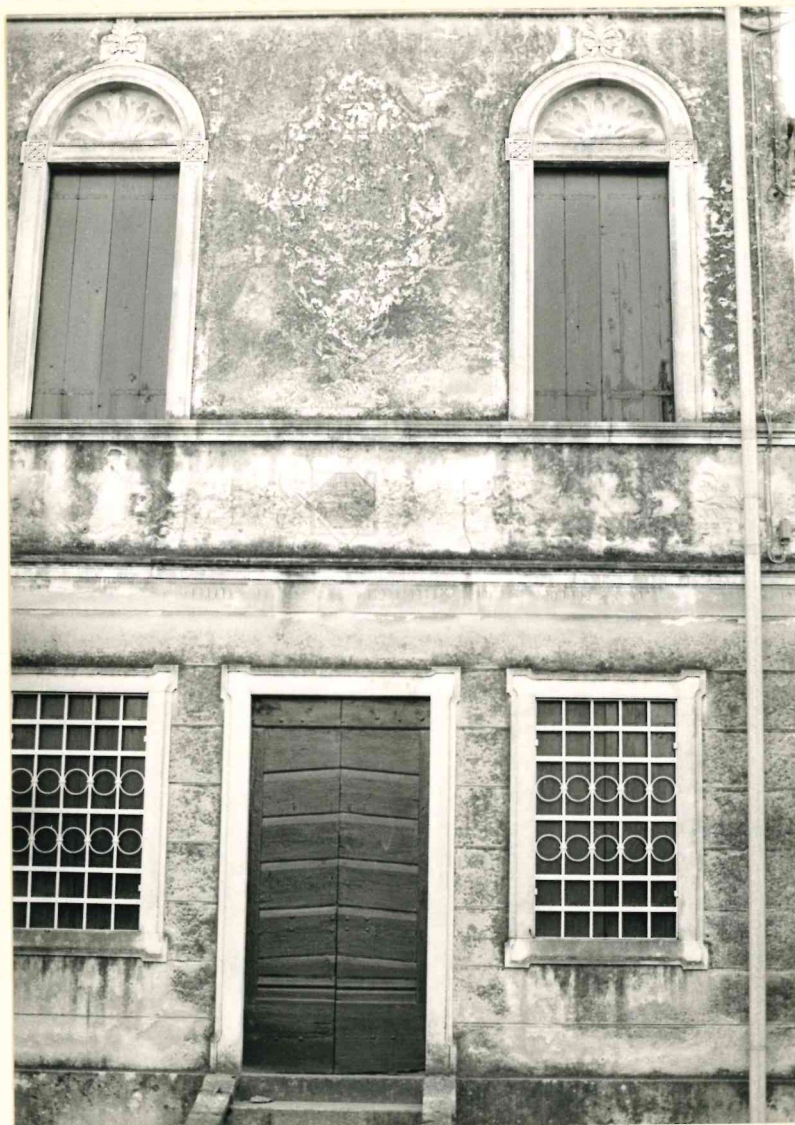
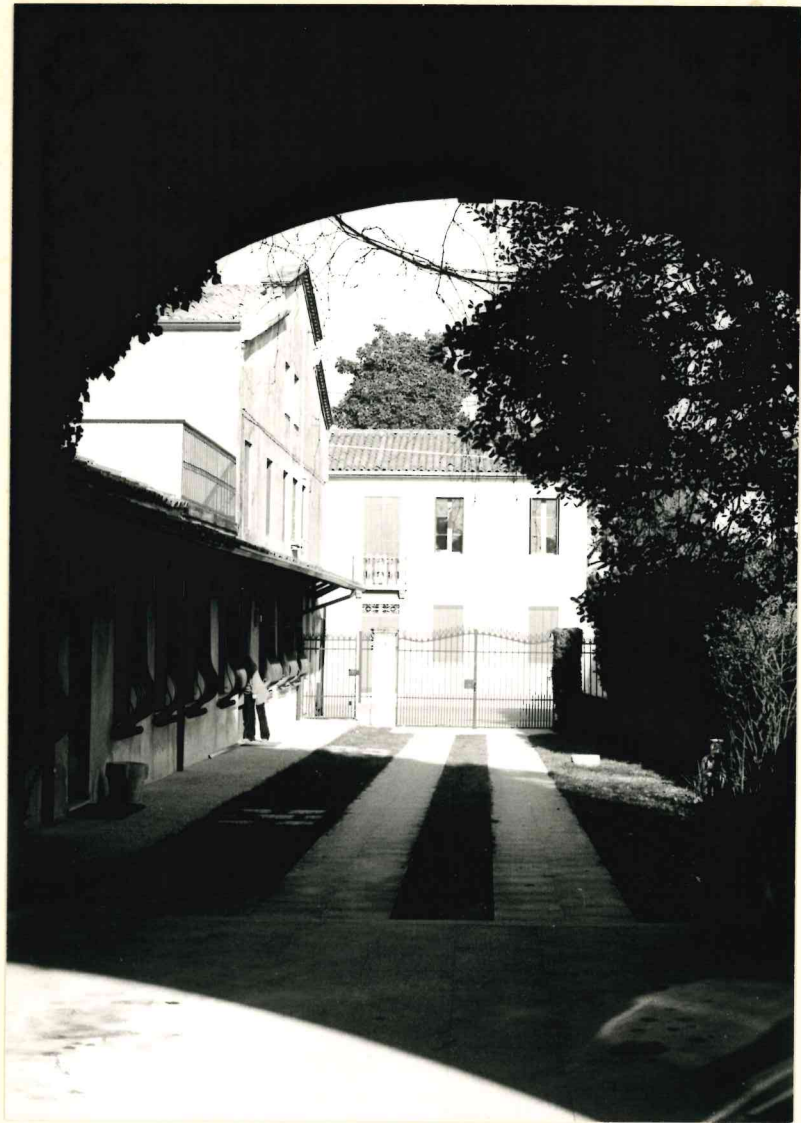
Casa padronale a pianta rettangolare con addizienze che si snodano sul lato est del fabbricato. La parte centrale a tre piani. Le addizienze suddivise in corpi a tre piani (abitazione) due piani. e uno.

Di notevole valore storico ambientale è uno dei fabbricati più significativi del centro abitato. Ricostruito presumibilmente nel 1836 presenta delle notevoli decorazioni sul fronte strada, ora però poco visibili.
