COMUNE DI ALBAREDO D'ADIGE

PIANO DI ELIMINAZIONE DELLE BARRIERE ARCHITETTONICHE

P. E. B. A.

RELAZIONE ILLUSTRATIVA GENERALE

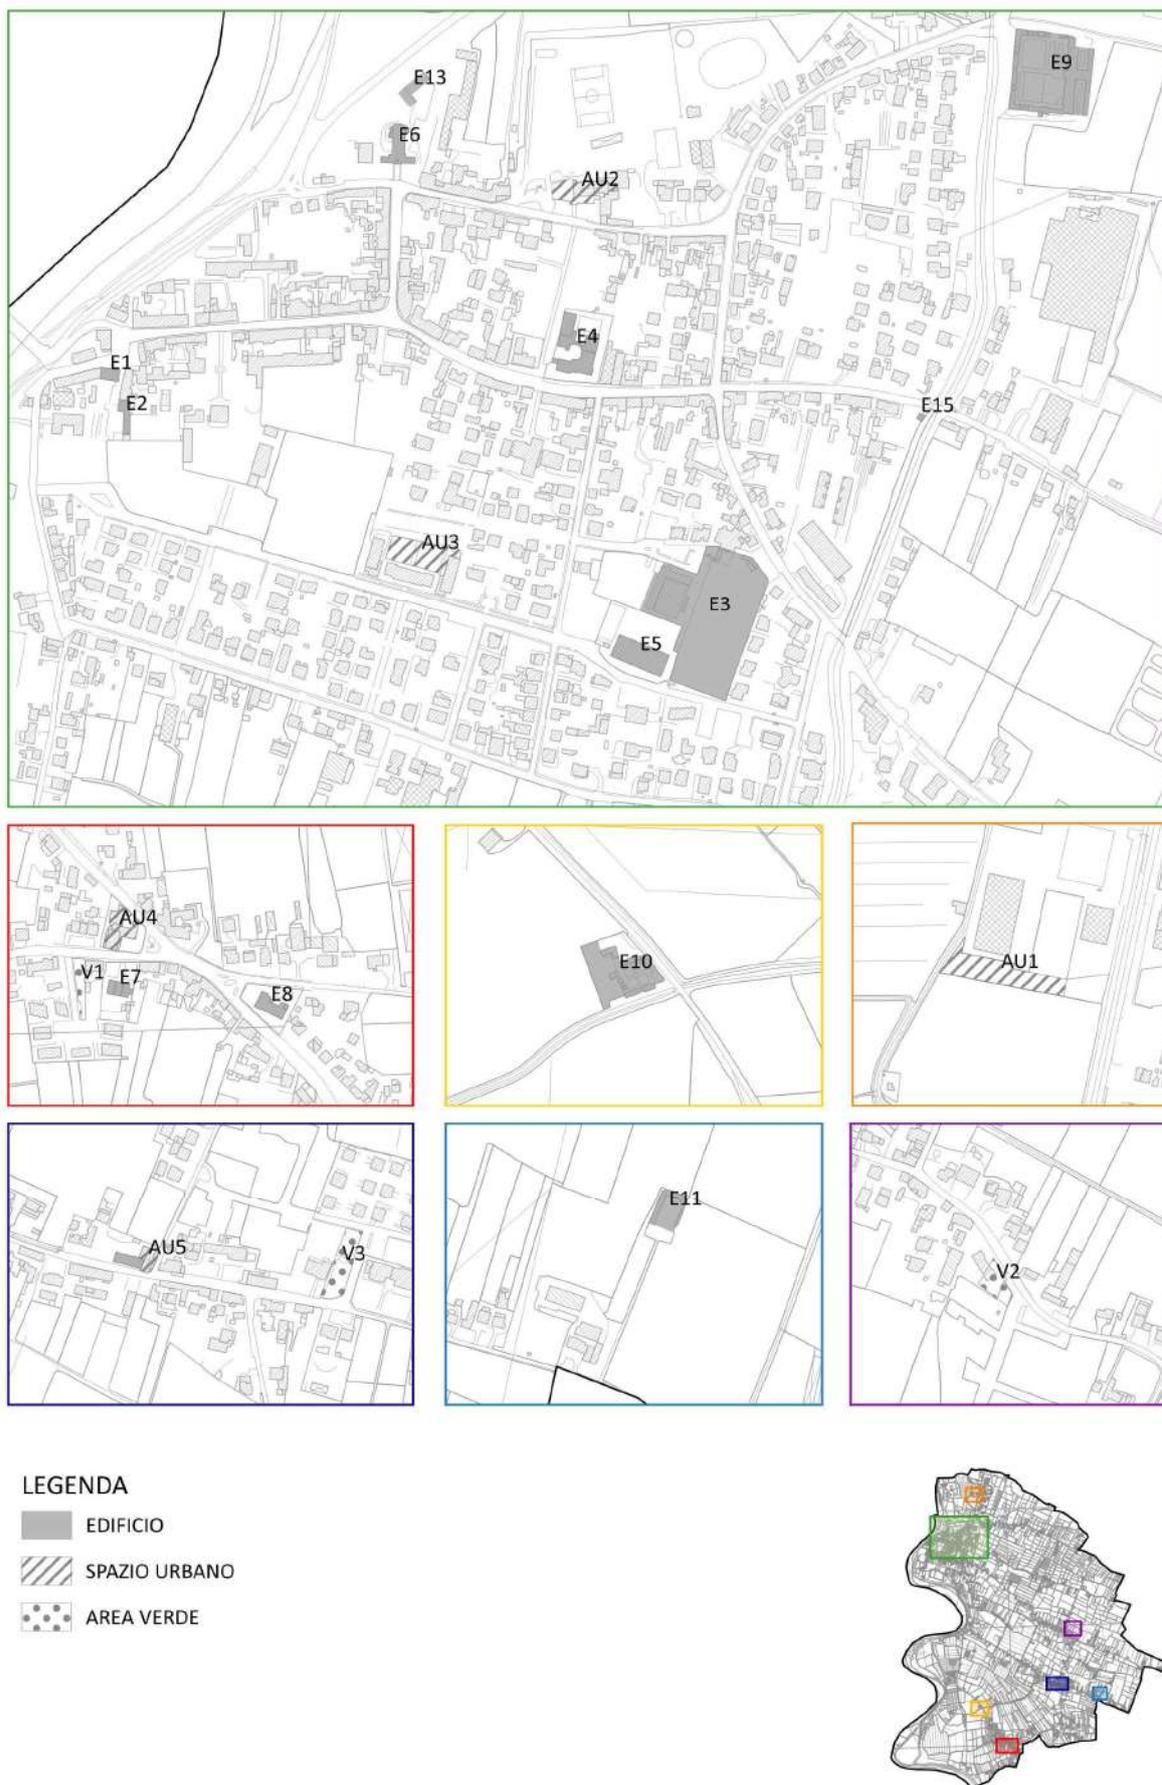
Figura 1 – Localizzazione degli edifici e spazi pubblici rilevati

Si riporta a seguire la localizzazione degli edifici e gli spazi urbani rilevati, comprensivi di codice identificativo.

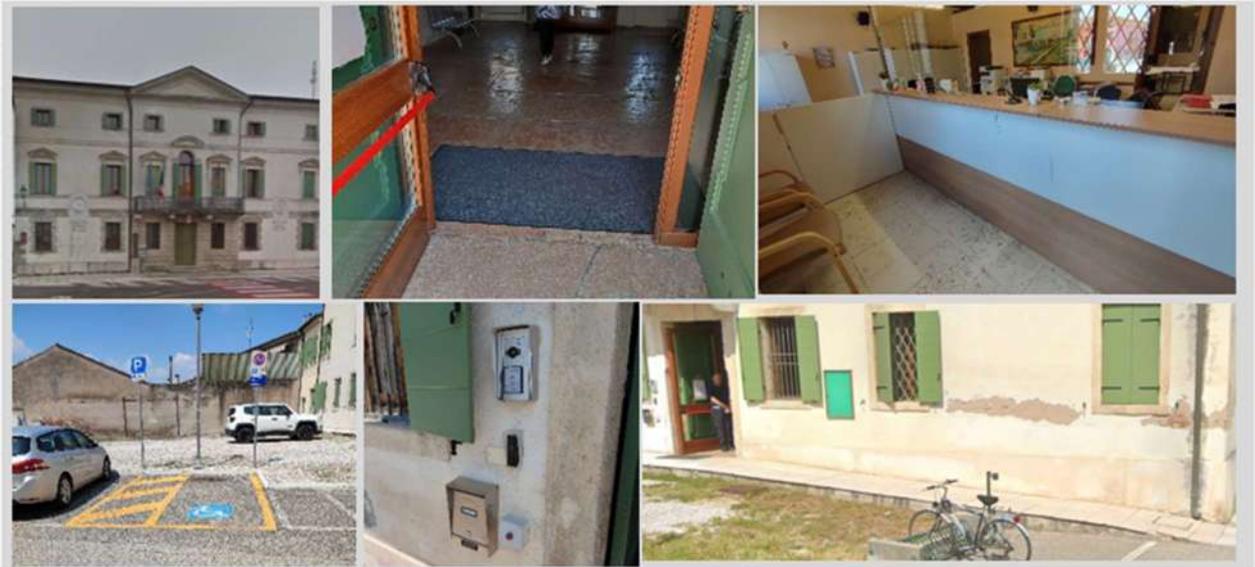
Gli uffici pubblici del Comune di Albaredo D'Adige si trovano in un edificio storico che caratterizza il capoluogo, in prossimità del quale è presente un'area di sosta con tre posteggi riservati ai disabili, attrezzati con corretta segnaletica verticale e segnaletica orizzontale da adeguare.

Non sono presenti percorsi tattili dal parcheggio all'accesso dell'edificio; l'accesso al municipio avviene da un unico ingresso ma vi sono alcune barriere per il raggiungimento degli uffici: i campanelli sono stati installati ad altezze elevate, così come il banco informativo.

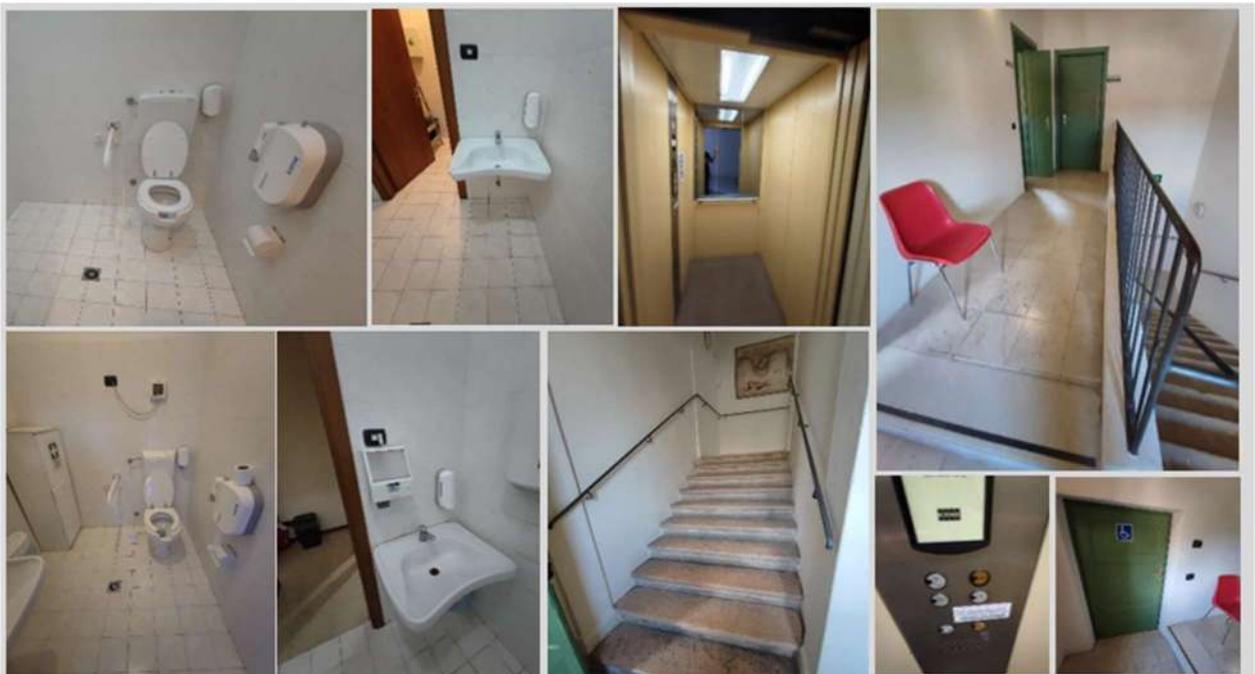
Per i collegamenti verticali è presente un impianto ascensore che raggiunge tutti i piani; l'accesso alla Sala del Sindaco, posto al piano secondo, presenta un gradino che non è possibile superare per motivi di spazio. Sono presenti servizi igienici dedicati in tutti i piani, che necessitano di piccoli adeguamenti relativi agli accessori.

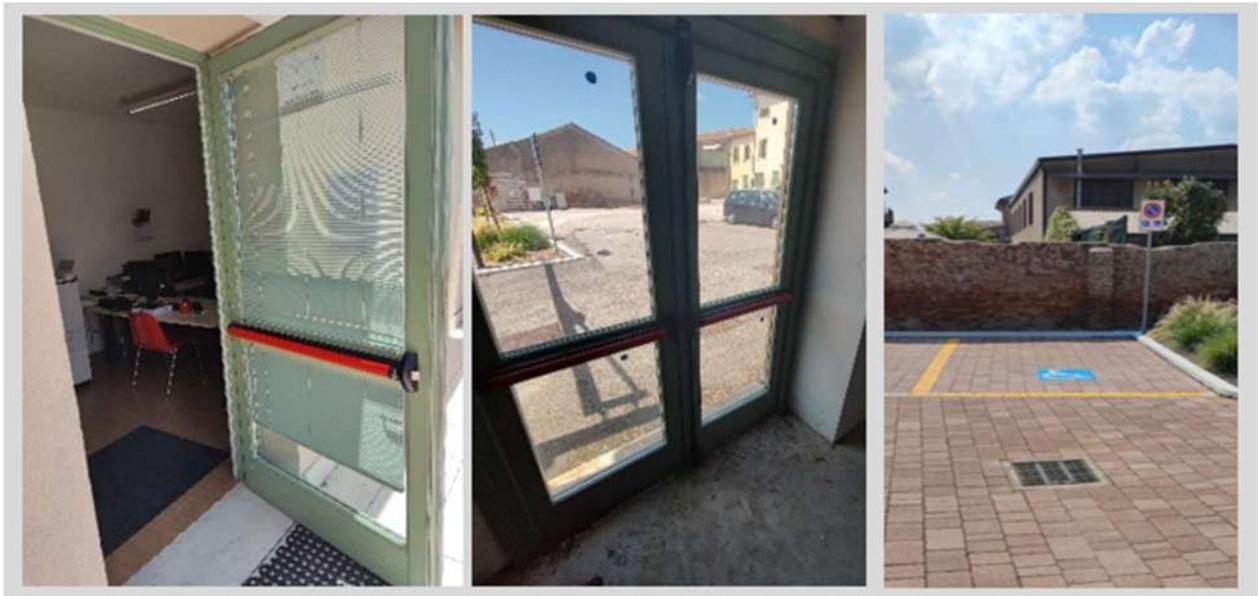
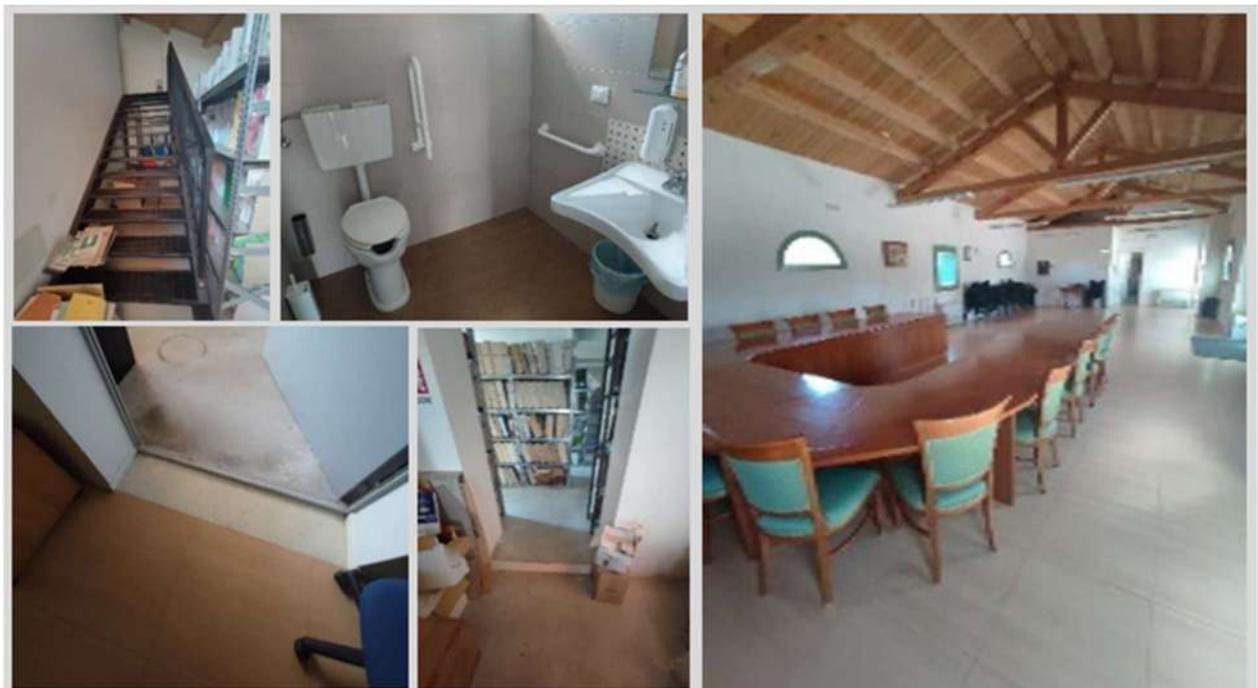
E2. UFFICI EX STALLONI

Il recente recupero degli "ex stalloni" di Via Ippica ha permesso di adeguare parte dell'edificio all'utilizzo degli spazi da persone con disabilità. L'edificio è accessibile esternamente per gli utenti a ridotta capacità motoria grazie alla presenza di due posti auto dedicati, i medesimi del Municipio, e dell'assenza di dislivelli all'ingresso. All'interno sono presenti due servizi igienici, uno dei quali dotato di sanitari e supporti che vanno implementati o spostati. L'edificio è suddiviso in area per la polizia locale, sala consigliare, sede della protezione civile e archivio. Tutte le stanze sono comunicanti e accessibili dall'esterno. Parte dell'archivio non è accessibile per la presenza di dislivelli con gradino; non è possibile raggiungere il primo piano dell'edificio poiché i collegamenti verticali avvengono unicamente con una scala in metallo.

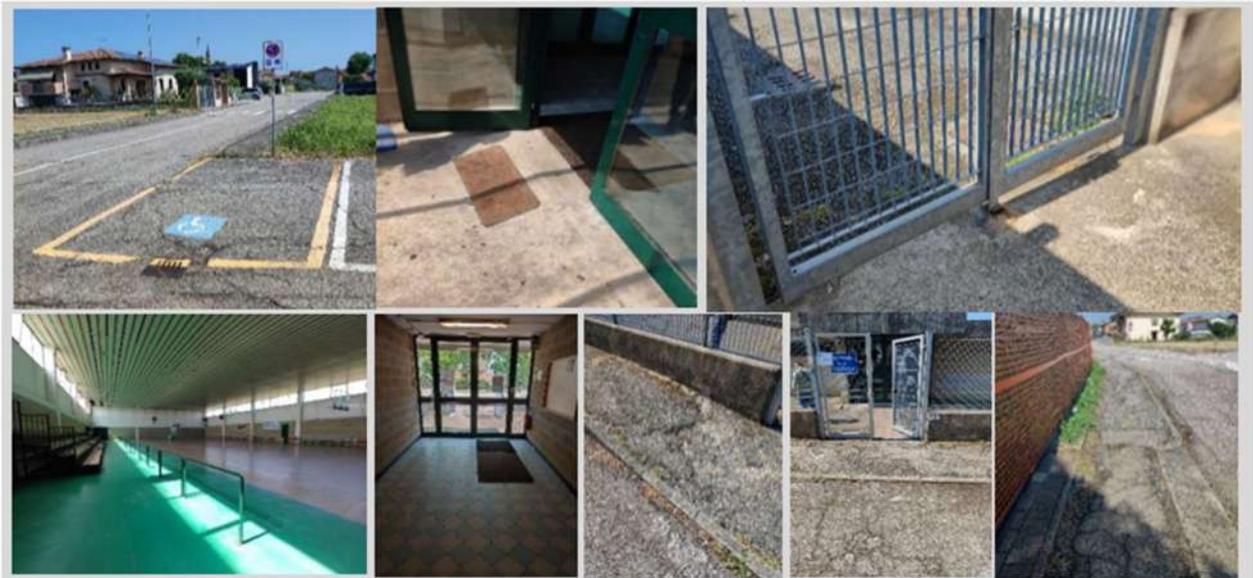
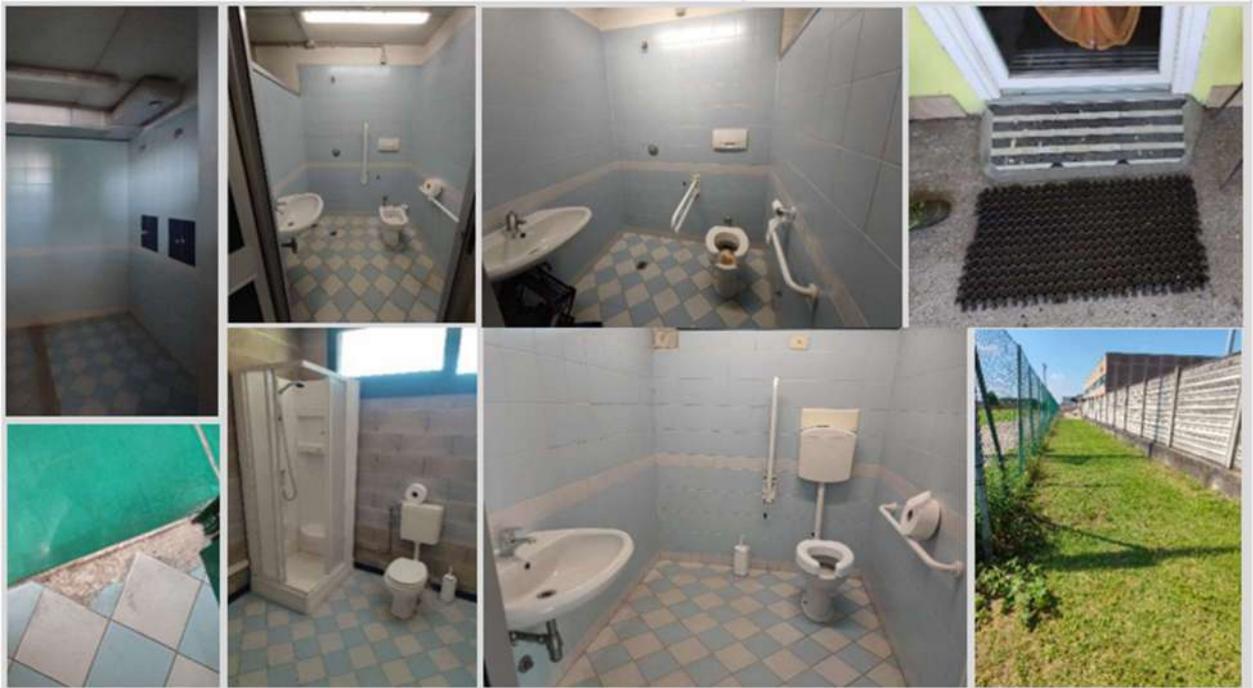
E3. PALAZZETTO DELLO SPORT E CAMPO SPORTIVO

Gli impianti sportivi in esame sono costituiti da una struttura con unico accesso ma suddivisa in due ambienti: uno con spogliatoi e servizi dedicati allo spazio da gioco interno, e uno con la medesima dotazione a servizio del campo da calcio con gradinate.

Le pavimentazioni esterne non sono sempre adeguate alla percorrenza da parte di utenti con disabilità motorie: vi sono tratti in ghiaia ed erba, in particolare verso le tribune, e tratti di marciapiede con pavimentazione dissestata, in prossimità dell'ingresso verso i parcheggi.

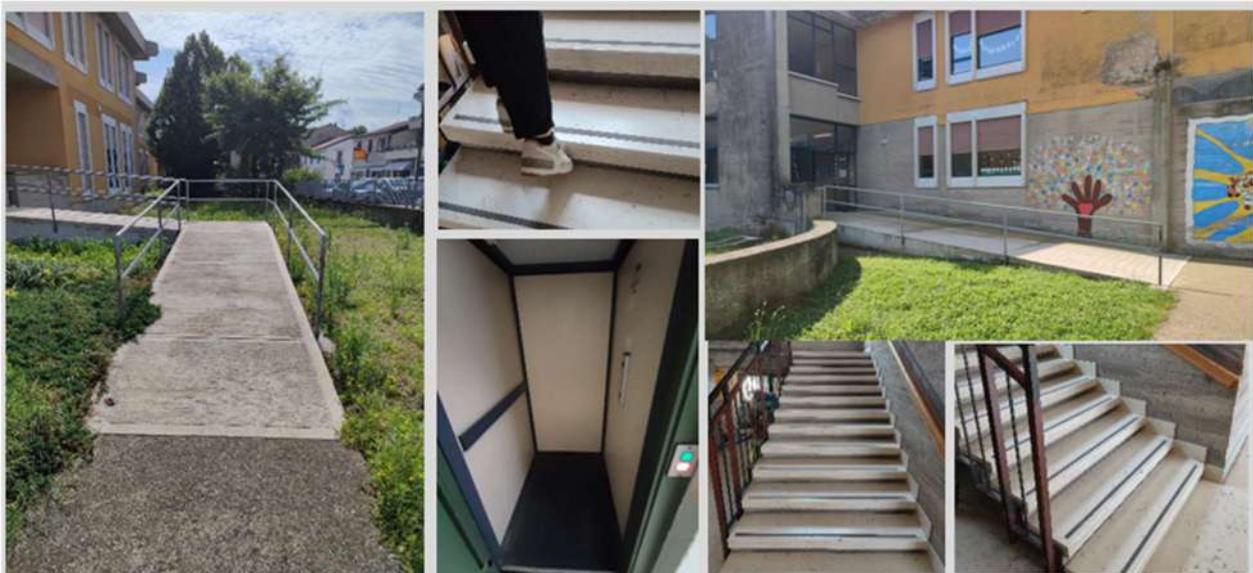
E4. SCUOLA PRIMARIA CAPOLUOGO

L'edificio adibito a Scuola Primaria presenta un buon livello di accessibilità, con presenza in accesso di una rampa a pendenza adeguata; prospiciente la scuola vi è un posto auto dedicato agli utenti disabili, che non presenta però dimensioni adeguate.

I collegamenti verticali sono assicurati anche agli utenti con disabilità vista la presenza di rampe e montacarichi interno, che consente di raggiungere tutti i livelli. L'accesso al montacarichi, tuttavia, difficilmente può essere eseguito in autonomia, in quanto la porta risulta essere molto pesante. Non tutte le rampe hanno una pendenza inferiore all'8% e non presentano protezioni laterali di contenimento. Le scale interne sono di ampiezza e misura adeguata, ma necessitano di segnalazione per i non vedenti all'inizio e fine di ogni rampa.

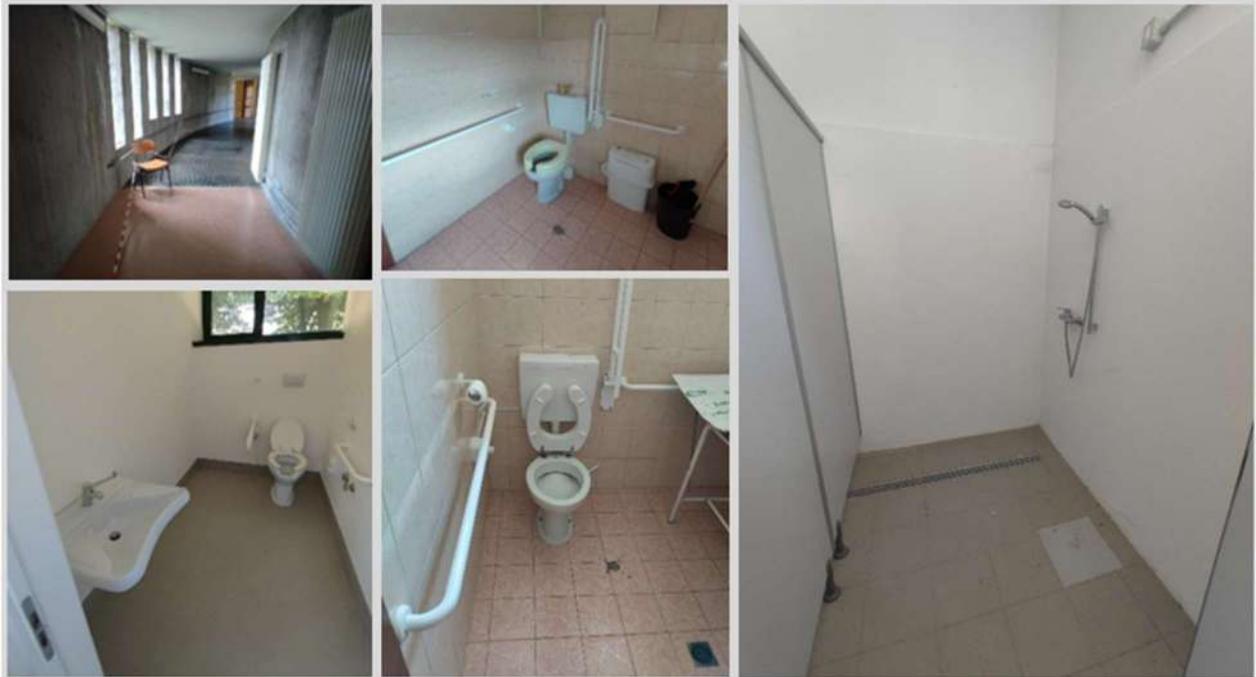
Per quanto riguarda i servizi igienici dedicati, si contano quattro servizi igienici per fruitori disabili, che richiedono minimi interventi di messa a norma, per lo più riconducibili alla mancata segnalazione dei servizi e alla posizione, oltre che alla tipologia, dei maniglioni.

In sintesi, l'edificio è attrezzato per gli utenti diversamente abili, ma gli elementi necessitano di alcuni adeguamenti, alcuni di questi (pendenza rampe) non di semplice realizzazione.

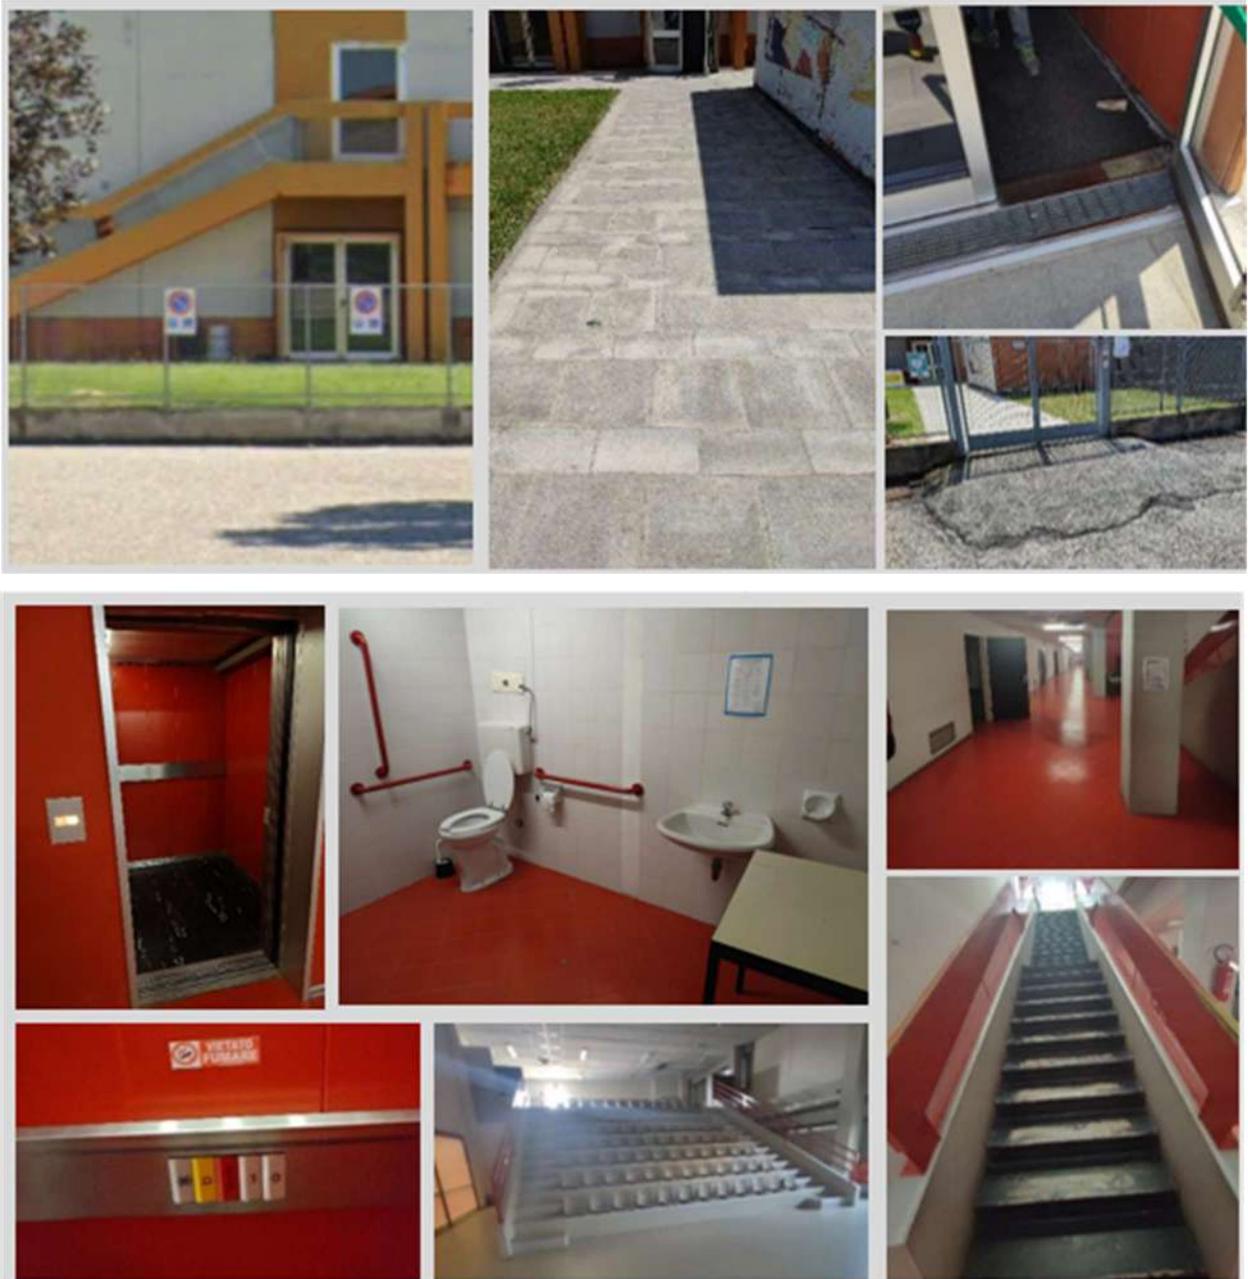
E5. SCUOLA SECONDARIA

I collegamenti verticali all'interno della scuola, invece, sono assicurati anche agli utenti con disabilità vista la presenza di un ascensore. Le indicazioni informative e di sicurezza necessitano di ulteriore implementazione a tutela degli utenti deboli. Sono presenti servizi igienici dedicati al piano terra, che necessitano di adeguamenti.

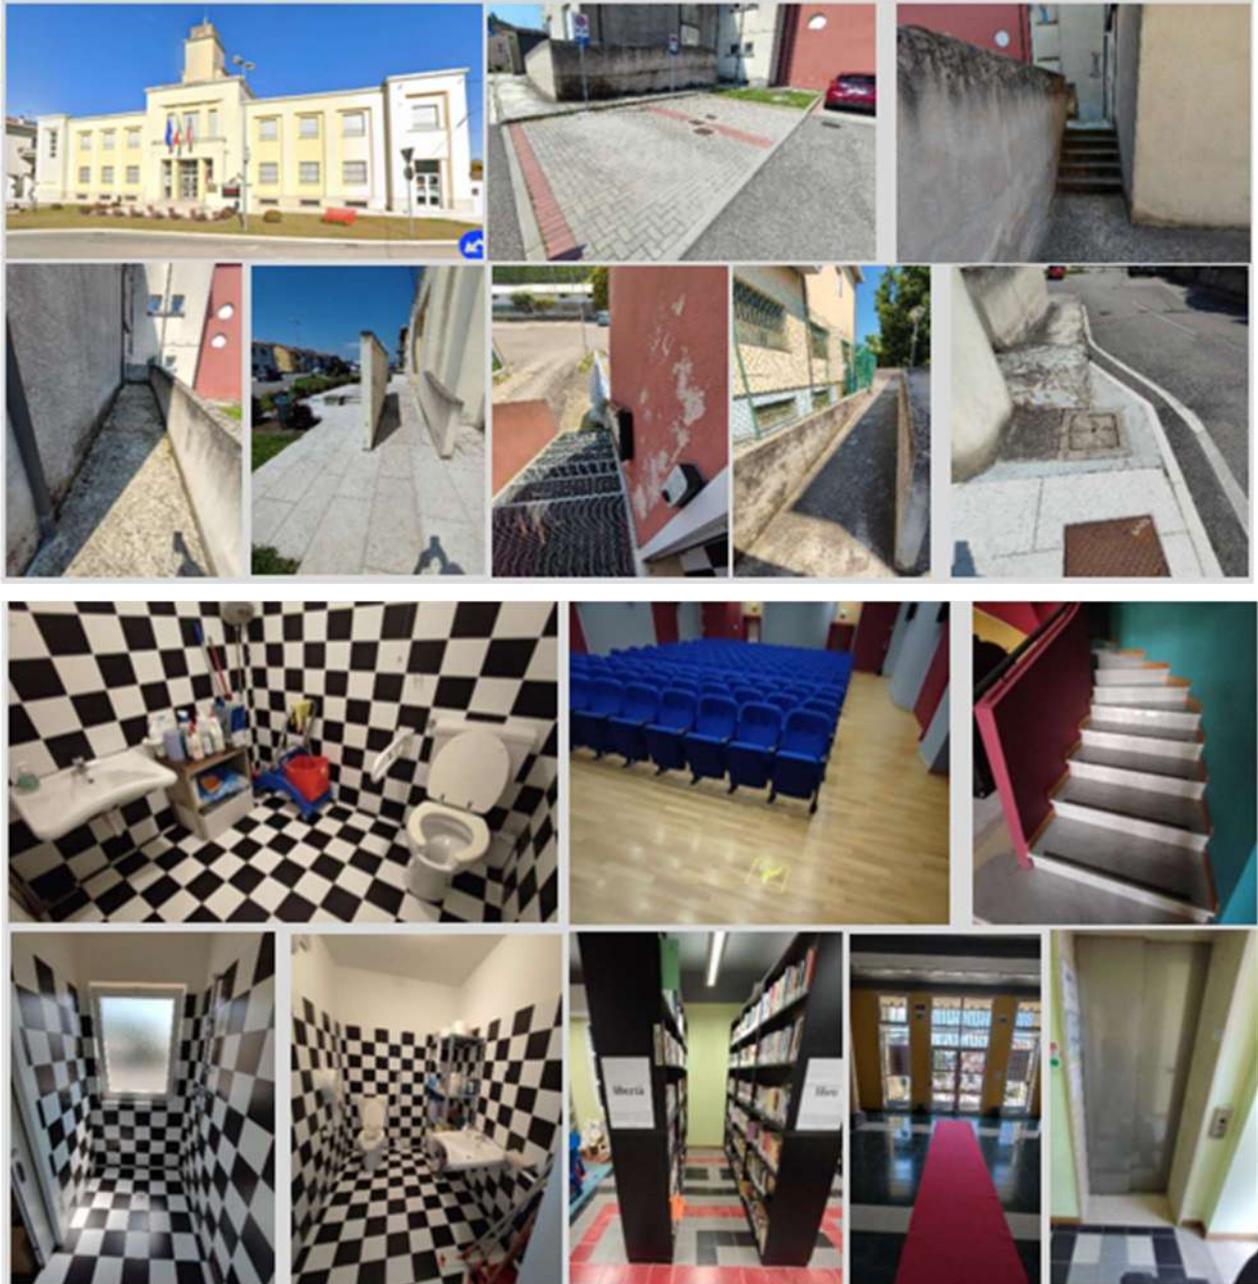
E6. PALAZZO DELLA CULTURA

L'immobile viene utilizzato come sede di diversi servizi ossia teatro, ambulatorio medico, biblioteca e museo civico. Nel complesso l'edificio risulta accessibile ai disabili con presenza di più un parcheggio dedicato; da segnalare anche la presenza di ascensore interno e servoscala esterno e sistema di rampe esterne, che rendono accessibili tutti i piani.

La struttura non è dotata di segnaletica per non vedenti e la segnaletica di sicurezza non è sufficiente a garantire la corretta individuazione anche ai disabili sensoriali, pertanto andrebbe integrata.

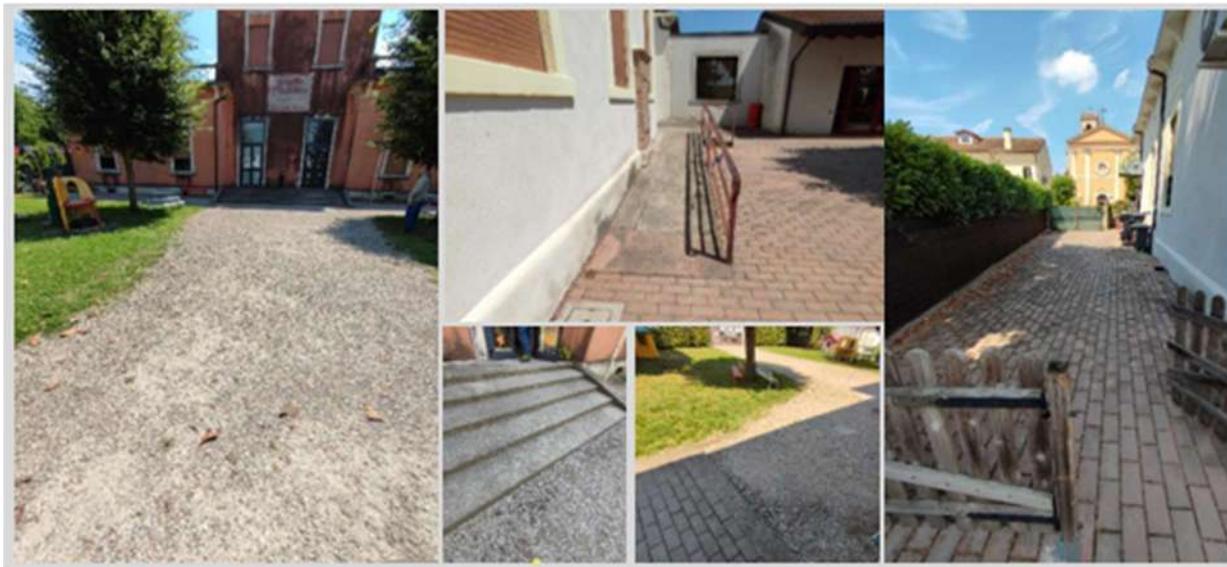
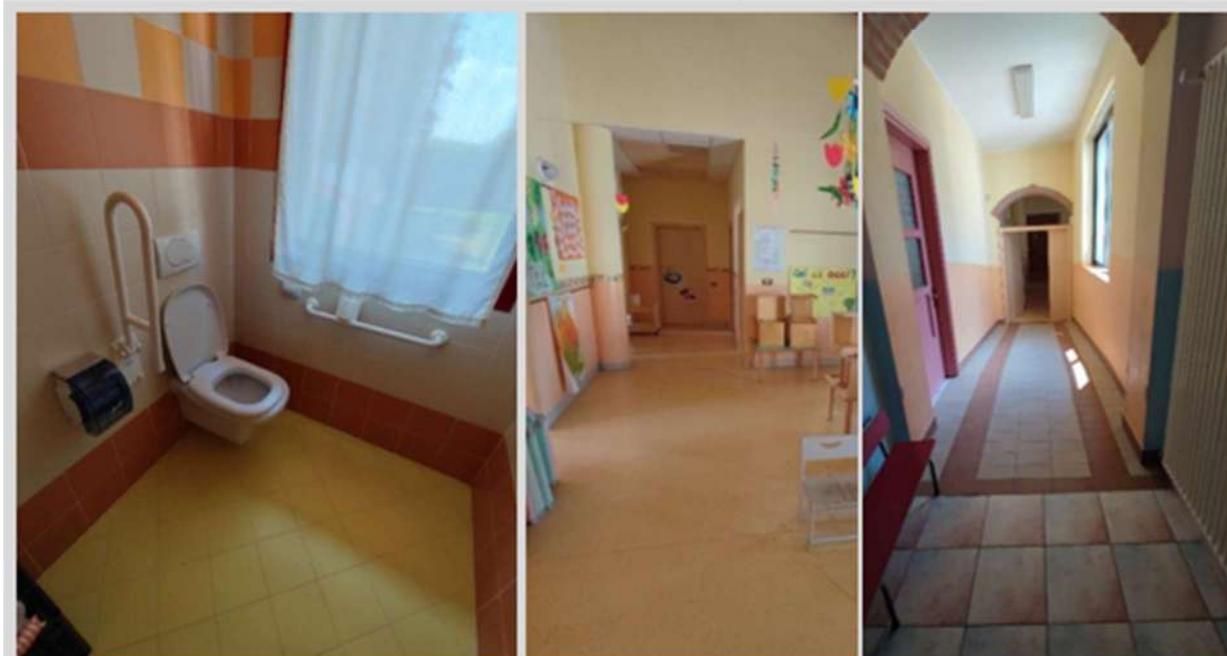
E7. SCUOLA DELL'INFANZIA – ASILO NIDO CORIANO VERONESE

Prospiciente la scuola non è presente un posto auto dedicato agli utenti disabili.

I dislivelli interni sono assicurati anche agli utenti con disabilità vista la presenza di rampa interna (che non presenta corrimano laterale): questa collega il corpo principale dell'edificio al recente ampliamento, dove è situato l'asilo nido. Le scale interne sono di ampiezza e misura adeguata, ma necessitano di segnalazione per i non vedenti all'inizio e fine di ogni rampa.

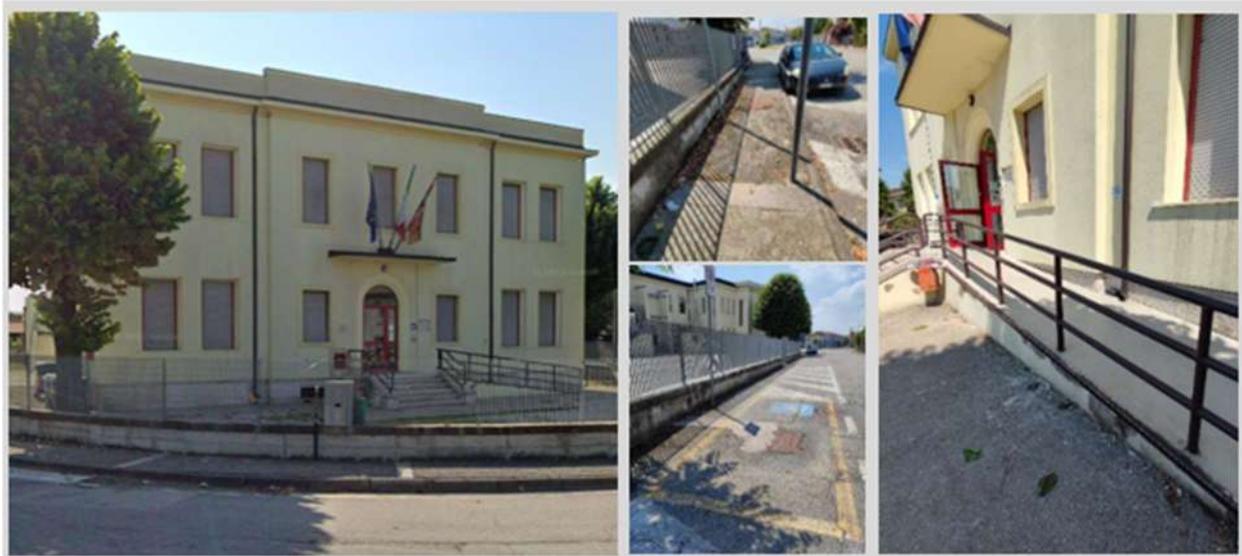
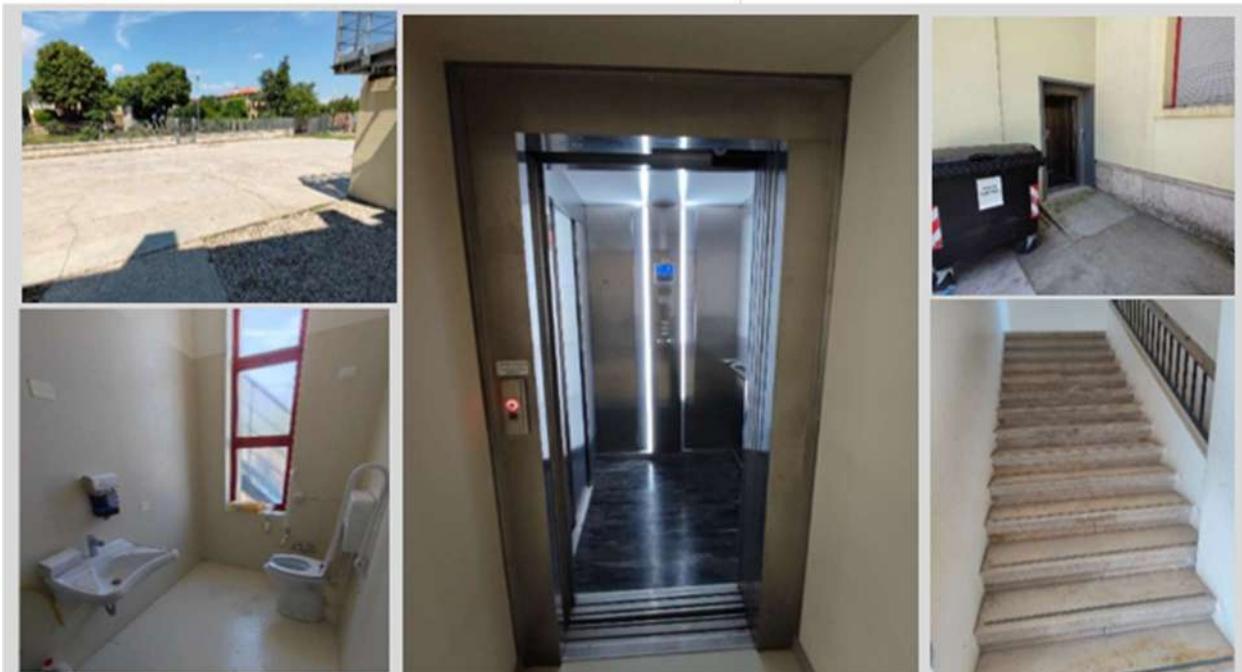
E7. SCUOLA PRIMARIA CORIANO VERONESE

La scuola primaria della frazione di Coriano Veronese presenta un discreto livello di accessibilità.

Per quanto riguarda i servizi igienici dedicati, l'edificio ha un servizio attrezzato al piano terra che richiede minimi interventi (mancata segnalazione dei servizi, assenza dello specchio reclinabile). Le scale non sono dotate di secondo corrimano e delle fasce di segnalazione tattilo-plantare all'inizio e alla fine della rampa.

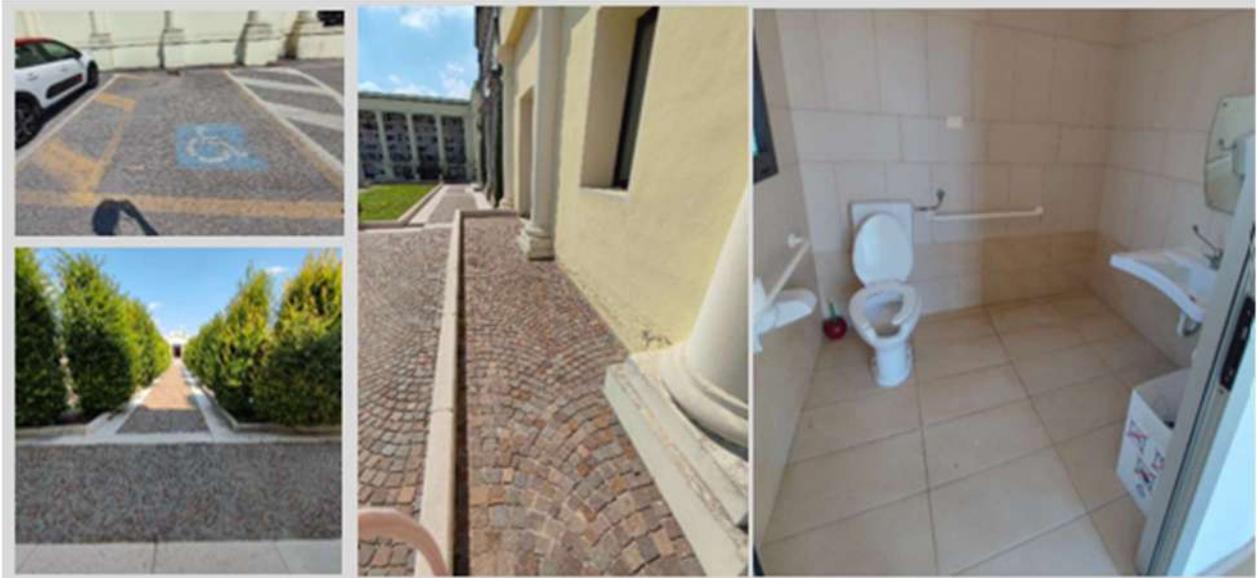
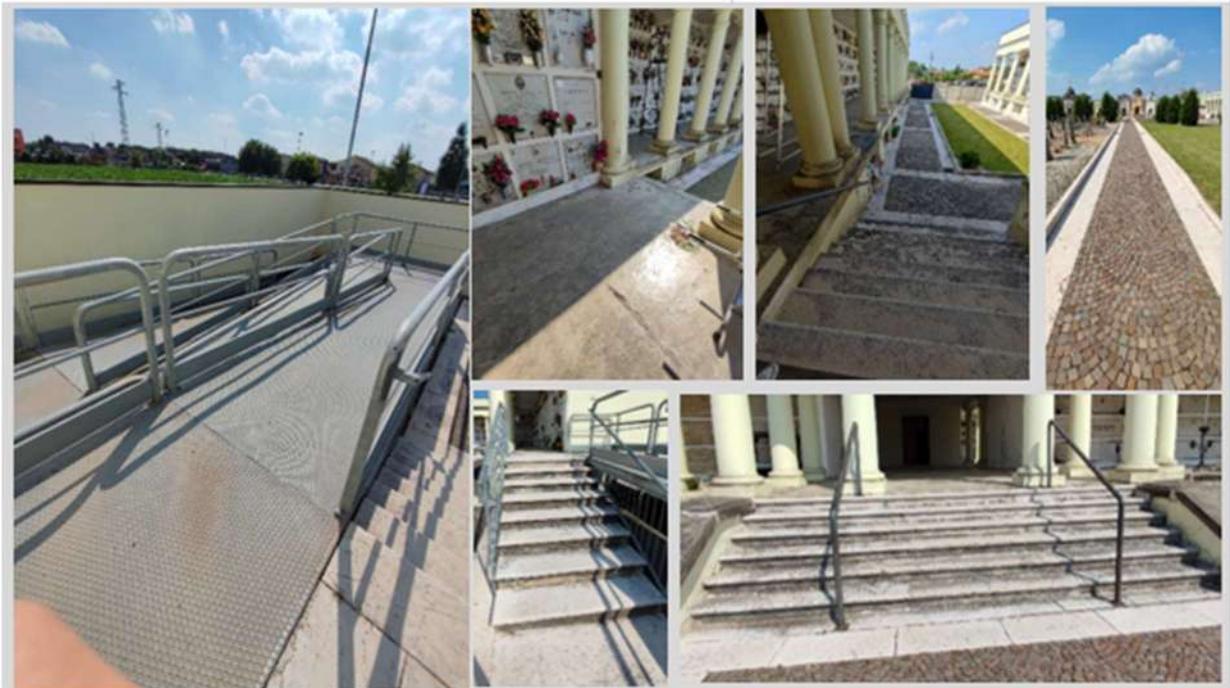
E9. CIMITERO CAPOLUOGO

Il cimitero è localizzato Via Serega, alle porte del centro urbano di Albaredo D'Adige; nel parcheggio antistante sono presenti due posti auto per disabili.

In complesso quindi, pur essendo dotato di diversi ausili per il raggiungimento di alcune parti del cimitero e dei servizi igienici dedicati e ben attrezzati, i dislivelli non consentono di raggiungere tutte le parti del cimitero alle persone in carrozzina e all'utenza con difficoltà di deambulazione.

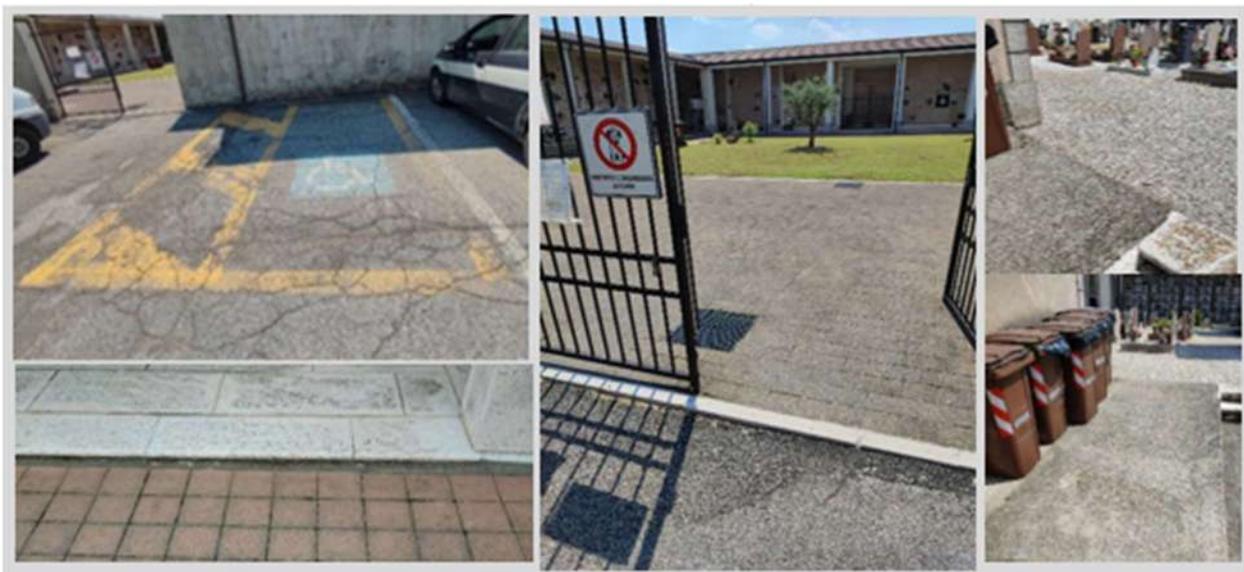
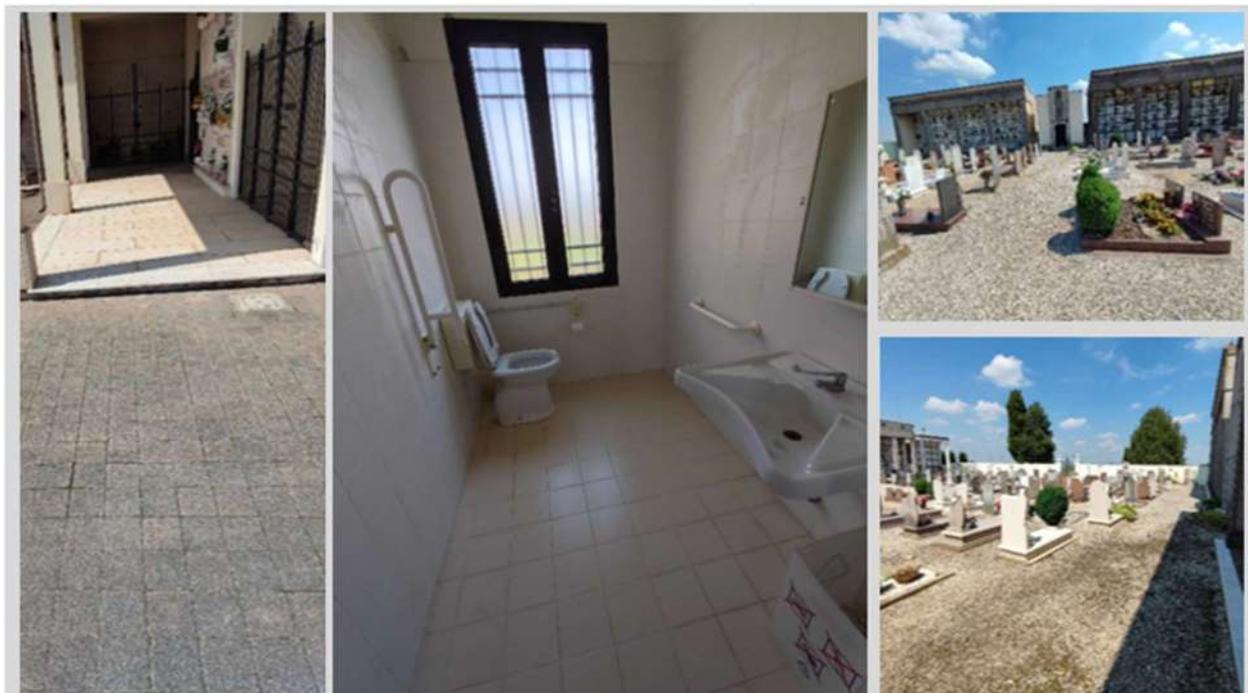
E10. CIMITERO CORIANO VERONESE

Il cimitero presenta una buona dotazione in merito a parcheggi e servizi igienici. La zona delle sepolture non è facilmente agibile a causa della mancanza di pavimentazione. Sono presenti diversi dislivelli risolvibili con l'installazione di rampe per poter raggiungere la zona dei loculi.

I servizi igienici sono adeguati ad essere utilizzati da utenti con difficoltà motorie e accessibili dagli utenti che entrano dall'ingresso secondario ma necessitano di qualche piccolo adeguamento (spostamento accessori e installazione campanello).

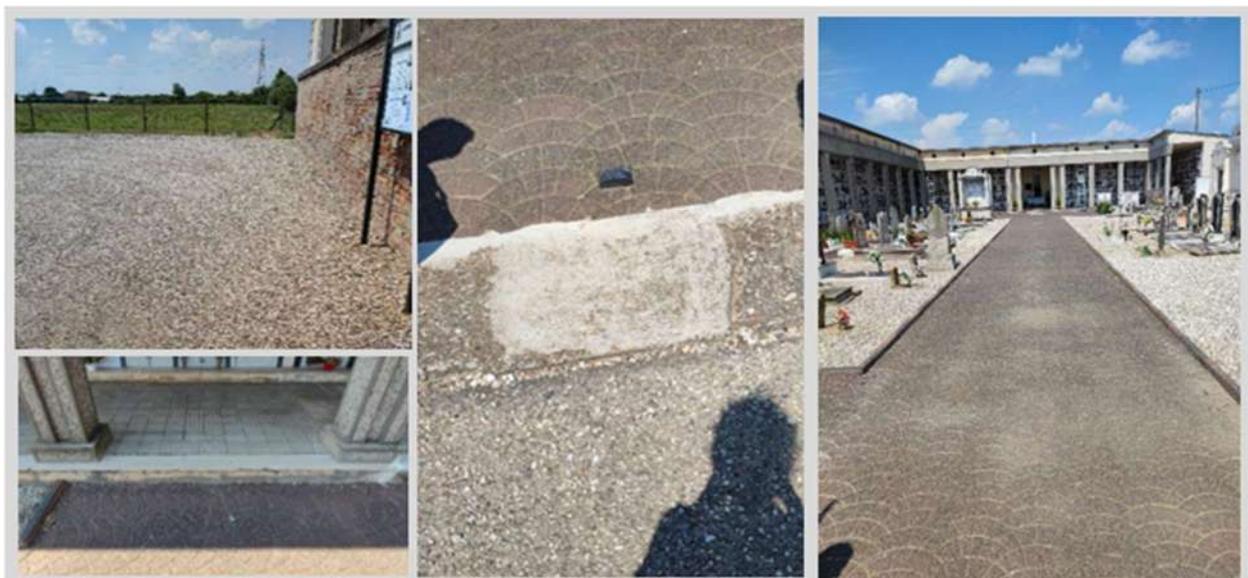
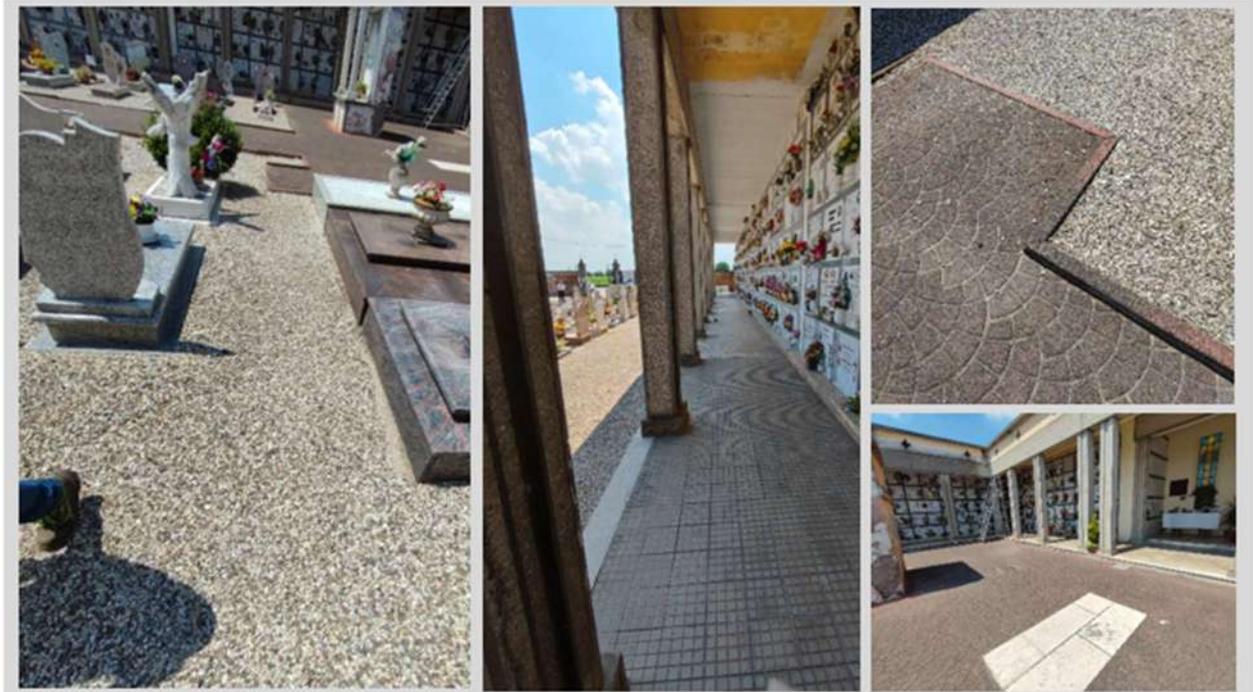
E11. CIMITERO MICHELLORIE

Il cimitero di Michellorie non presenta parcheggi dedicati agli utenti disabili.

I servizi igienici risultano assenti.

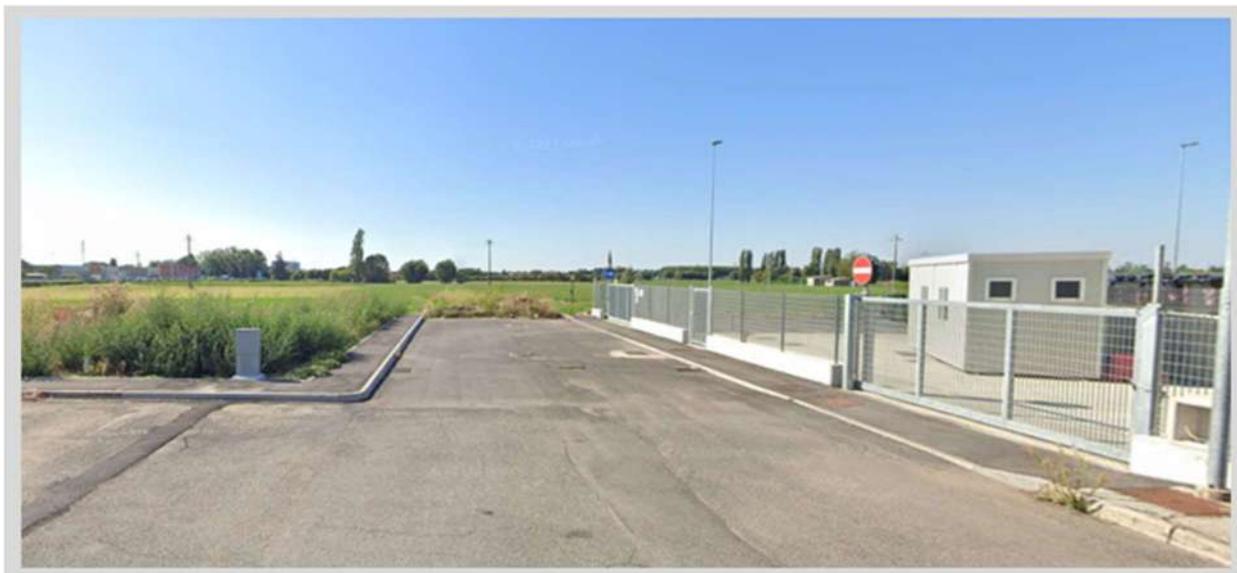
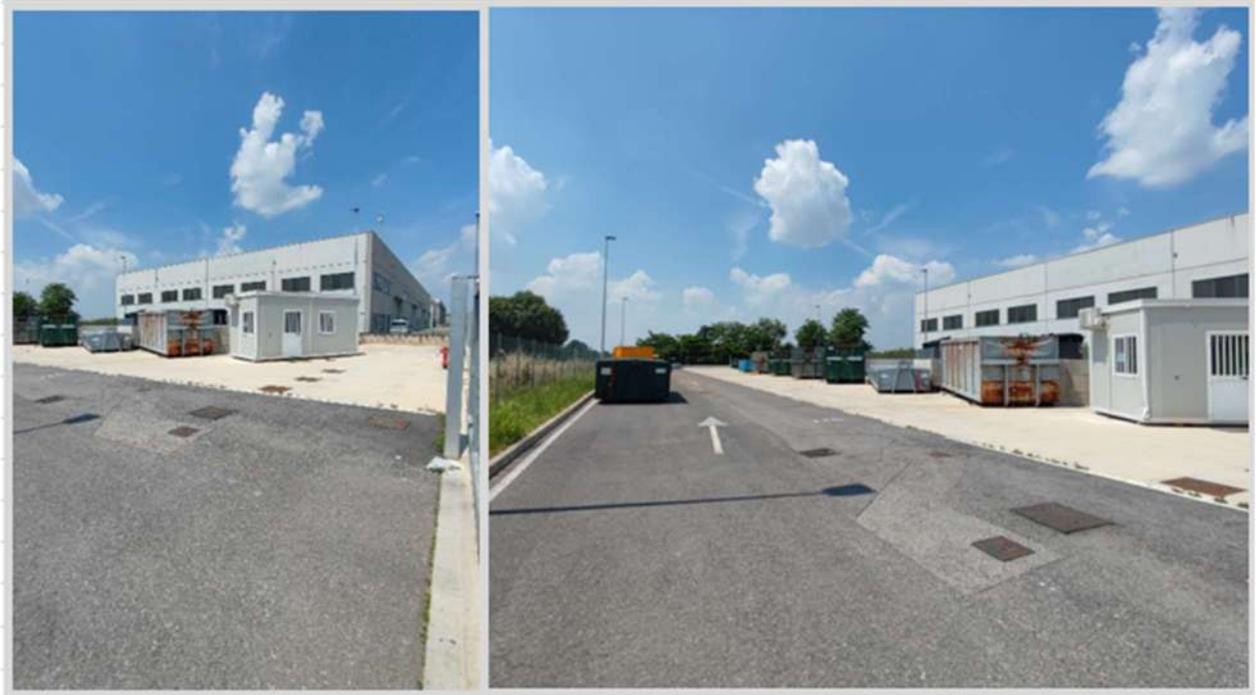
AU1. ECOCENTRO

L'area dell'ecocentro risulta nel complesso accessibile: non vi sono ostacoli particolari, visto che si può accedere anche in auto, ma il funzionamento del conferimento all'interno dei container presuppone l'intervento di accompagnatori o degli operatori presenti sul posto.

Ai fini del presente piano si ritiene, vista la funzione del sito, che l'area non sia qualificabile rispetto agli usuali criteri di accessibilità utilizzati per l'analisi degli spazi esterni.
