COMUNE DI ALBAREDO D'ADIGE

PIANO DI ELIMINAZIONE DELLE BARRIERE ARCHITETTONICHE

P. E. B. A.

RELAZIONE ILLUSTRATIVA GENERALE

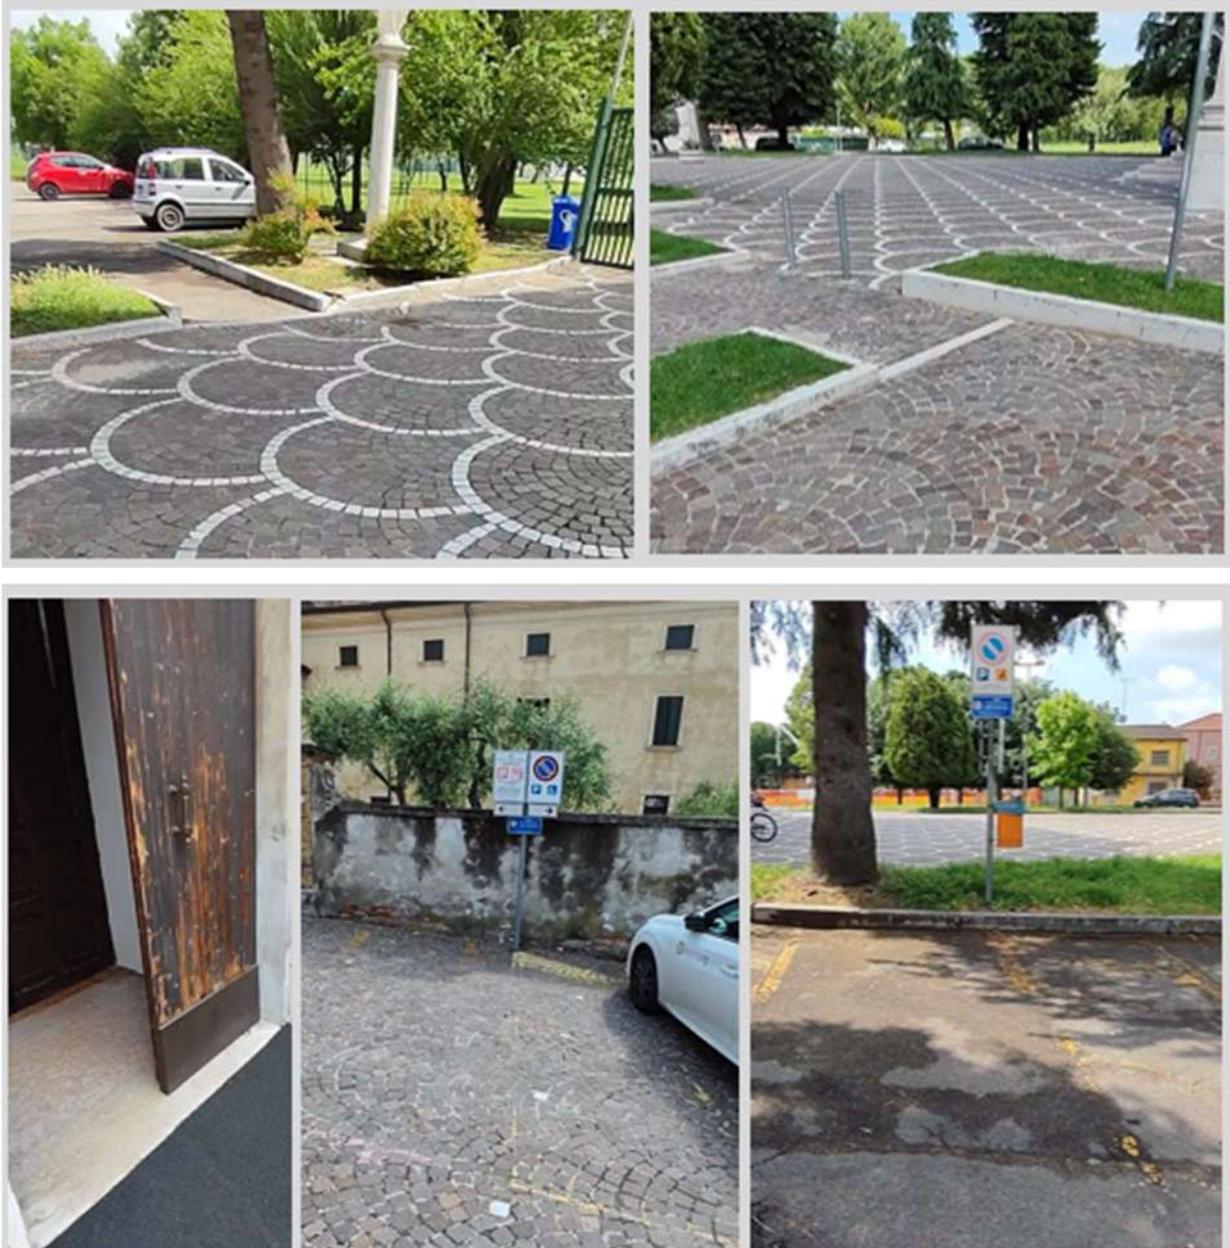
A2. PIAZZALE CHIESA SANTA MARIA ASSUNTA – CAPOLUOGO

I percorsi pedonali sono dotati di pavimentazione di adeguata pendenza e materiale, con allargamenti e misure conformi alla norma.

L'accesso al luogo di culto è garantito anche agli utenti disabili dall'ingresso secondario.

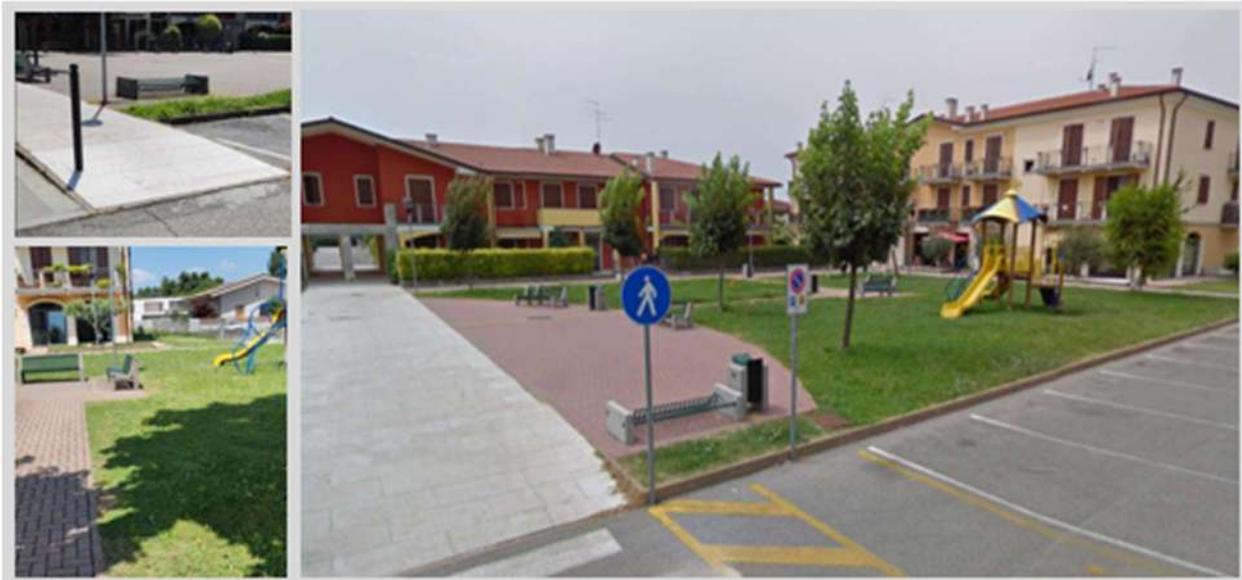
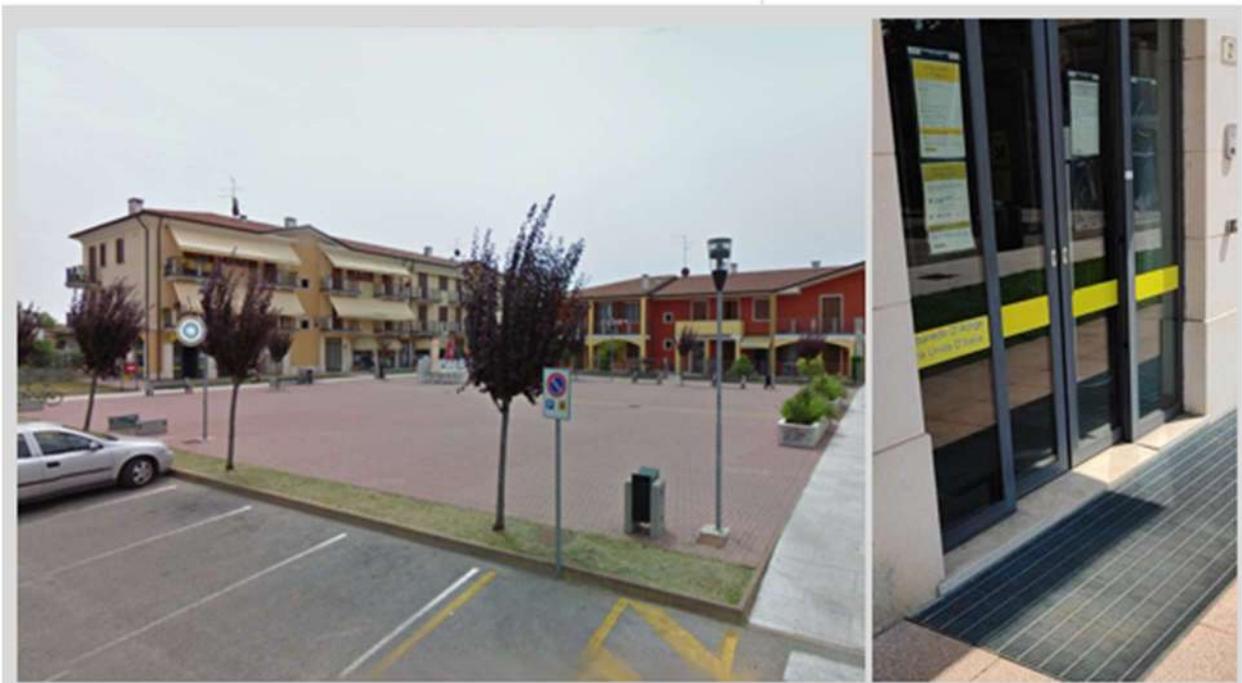
AU3. PIAZZA UNITA' D'ITALIA COMPRESA AREA VERDE ATTREZZATA E ACCESSO ALLA POSTA

Si rileva la presenza di posti auto riservati nel parcheggio dell'area antistante la piazza, ma non in prossimità delle Poste.

Il parco giochi è caratterizzato da pavimentazione erbosa, che rende il percorso impraticabile ai fruitori disabili, e le giostre risultano deteriorate.

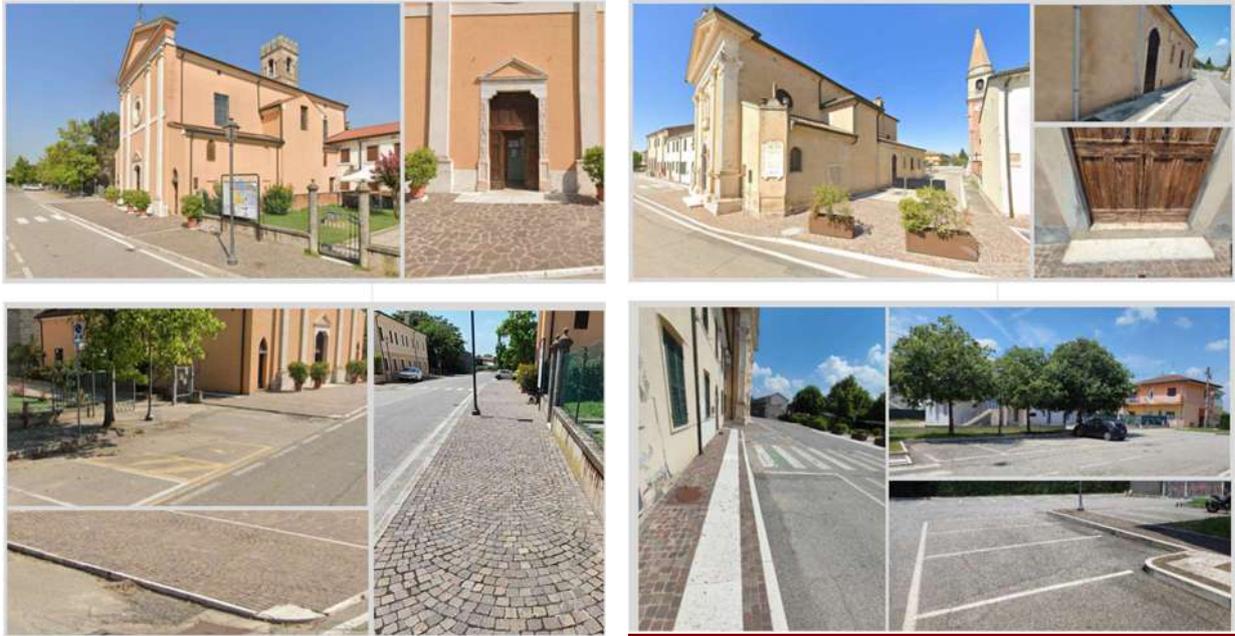
AU4 CHIESA CORIANO VERONESE - AU5 CHIESA MICHELLORIE

Le due aree urbane, di riferimento per entrambe le frazioni, sono dotate di parcheggio dedicato ai disabili e non presentano dislivelli importanti per raggiungere il sagrato delle chiese.

Gli interventi si riducono quindi all'adattamento dei percorsi pedonali realizzando gli opportuni abbassamenti del marciapiede.

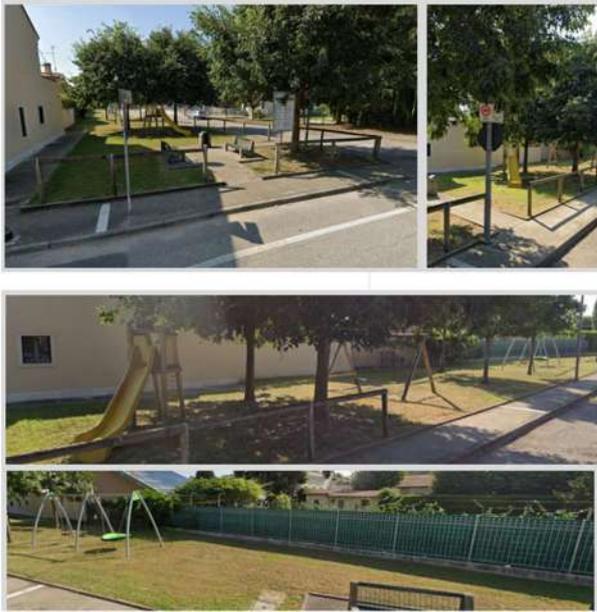
Area verde Coriano Veronese

In tutti i parchi analizzati mancano percorsi pedonali pavimentati per il raggiungimento delle aree giochi: questa condizione costituisce una limitazione sia all'avvicinamento/sosta che alla percorribilità delle aree da parte di una carrozzina o di un passeggino.

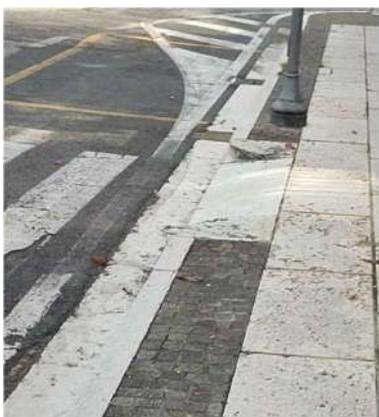
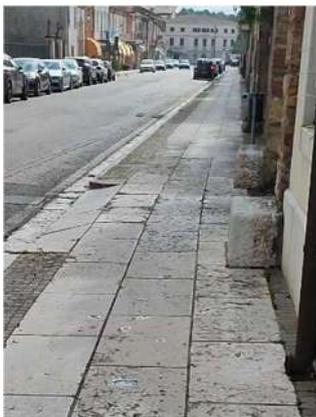
Corso Umberto

- **attraversamenti pedonali privi di abbassamento del marciapiede o di una rampa di pendenza adeguata**, che garantisca la continuità dei percorsi pedonali;
- **tratti di marciapiedi con andamenti dissestati per usura del manto di finitura in asfalto o con pavimentazioni inadeguate**, che rendono difficoltoso il passaggio di una sedia a ruote;
- **ridotta percorribilità dei percorsi e dello spazio per i pedoni dovuta ad interruzioni e/o restringimenti nei percorsi e all'assenza dell'apposita segnaletica orizzontale.**

Riguardano tutte le situazioni rilevate di sconessioni, degrado del piano di calpestio del marciapiede che ne compromettono la percorribilità in modo agevole o che rendano il percorso di per sé pericoloso. Le soluzioni adottate sono il rifacimento del marciapiede o del solo tappeto a seconda del livello d'usura e degrado.

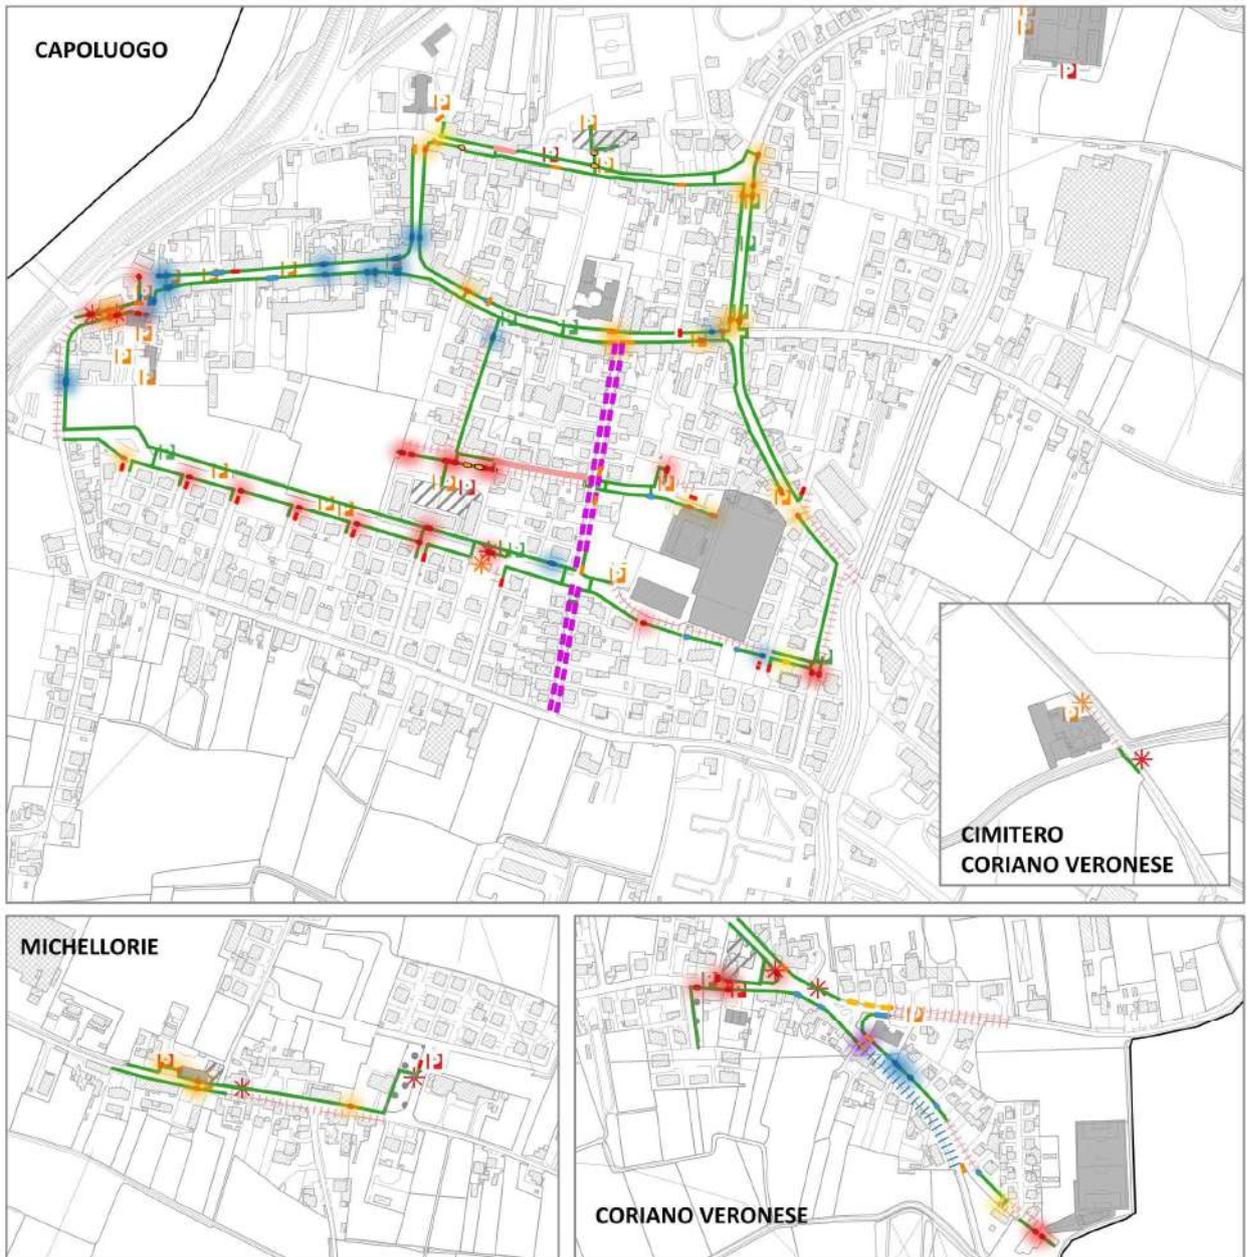
Di seguito la localizzazione delle criticità rilevate lungo i principali percorsi pedonali afferenti ai servizi e luoghi di interesse collettivo, e nei parcheggi; per la mappatura puntuale delle fermate si rimanda alla cartografia dello stato di fatto.

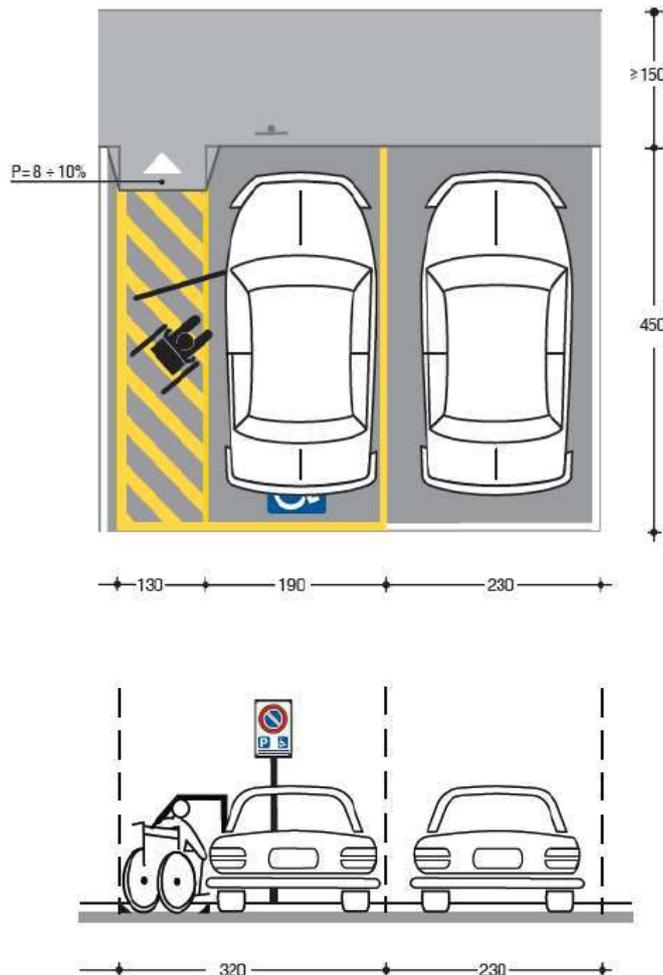
Figura II 445/a Art. 149
 DELIMITAZIONE DEGLI STALLI DI SOSTA RISERVATI AGLI
 INVALIDI
 (dimensioni in centimetri)
 . P = pendenza

Caratteristiche e dimensioni minime di uno stallone di sosta riservato agli invalidi con uno spazio libero laterale (sinistro o destro) necessario alla completa apertura della portiera anteriore e alla manovra di entrata e di uscita della persona con limitazione di movimento.

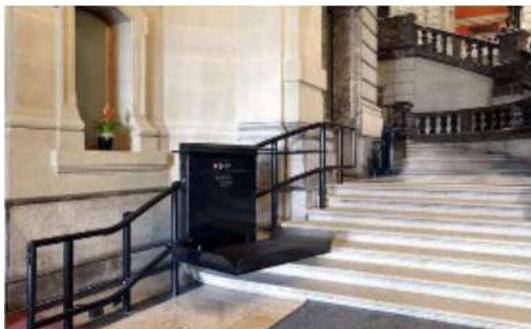
Servoscala su rampe scale esistenti

L'eliminazione delle barriere in accesso o interne agli edifici relative ai percorsi verticali prevedono una ampia gamma di interventi che posso passare dall'installazione di elevatori o servoscala alla realizzazione di piccole o grandi rampe a seconda del dislivello.
