Località: Bionde

# Ambito **A04**

Comune di **Salizzole**  
Provincia di Verona

**Piano degli interventi – 3^ Fase**  
Art. 17 L.R. 11/2004

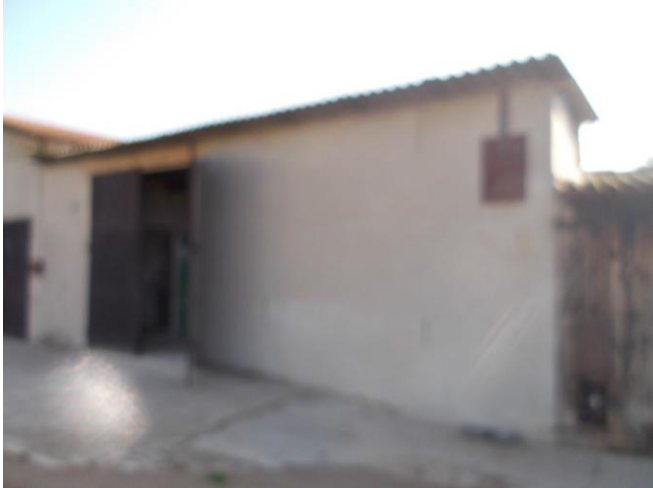
| Codice fabbricato n°: <b>A04-01</b> | <b>COMUNE DI SALIZZOLE</b><br>Scheda <b>B</b> di rilevamento del patrimonio edilizio<br>esistente - Centri Storici - Corti e nuclei rurali | AMBITO<br><b>A04</b> |

| Dati stereometrici | Tipologia del complesso edilizio |
|---|---|
| <b>H MEDIA</b><br><b>H FRONTE PRINCIPALE</b><br><b>SUP. COPERTA mq</b><br><b>VOLUME mc</b> | <b>3.50</b><br><b>3.00</b><br><b>32</b><br><b>112</b><br><b>Tipologia edilizia</b><br><i>Edificio residenziale in corte</i><br><b>Grado di utilizzo</b><br><i>Parzialmente utilizzato</i><br><b>Stato conservazione edilizio</b><br><i>Cattive condizioni</i> |

| Classe di età | Destinazioni d'uso |
|---|---|
| Prima del 1845<br><b>Permanenza dell'impianto edil. originario</b><br><i>Impianto edilizio alterato ma riconoscibile</i><br><b>Interventi edilizi identificabili significativi</b><br><i>Interventi parziali</i><br><b>Qualità storico-architettoniche</b><br><i>Edificio privo di valori architett.-ambientali</i><br><b>Compatibilità della funzione con il contesto</b><br><i>Propria</i> | prevalente: <i>Attività produttiva rurale (in uso)</i><br>altro:<br><b>Elementi architettonici e decorativi originali</b> |

| Lettura storico-catastale | Note e descrizione sommaria elementi salienti |
|---|---|
| presenza in catasto austriaco<br>presenza in catasto impianto<br>presenza in catasto attuale | <div style="text-align: right;">dati stimati</div> |

| GRADO DI INTERVENTO | 6 | sostituzione edilizia con indici dati |

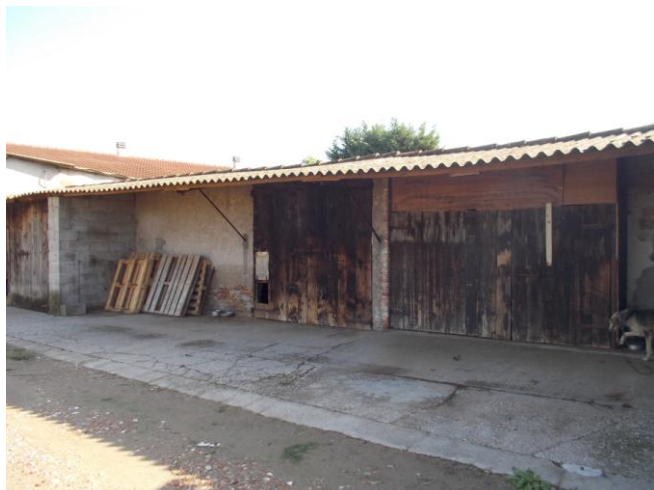
Codice fabbricato n°: **A04-02**

| Dati stereometrici | | Tipologia del complesso edilizio |
|---|---|---|
| più piano sottotetto | no | Tipologia edilizia<br>Edificio specialistico rurale/produttivo |
| SUP. COPERTA mq | 105 | Stato conservazione edilizio<br>Cattive condizioni |

| Qualità storico-architettoniche<br>Edificio privo di valori architett.-ambientali | |
| Compatibilità della funzione con il contesto<br>Impropria compatibile | |

| GRADO DI INTERVENTO | 6 | sostituzione edilizia con indici dati |

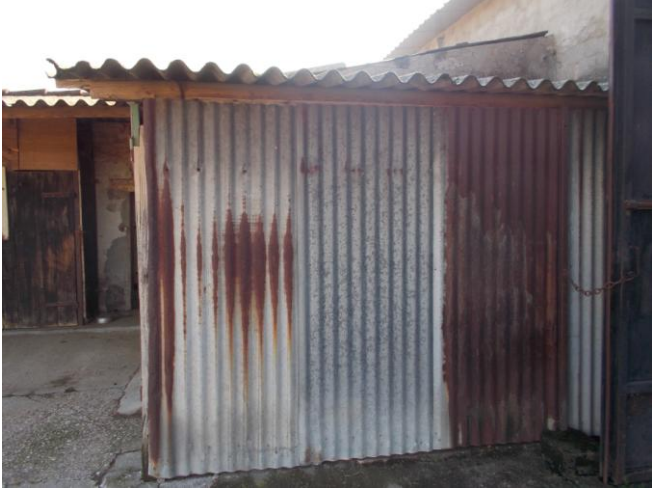
| Codice fabbricato n°: <b>A04-03</b> | <b>COMUNE DI SALIZZOLE</b><br>Scheda <b>B</b> di rilevamento del patrimonio edilizio<br>esistente - Centri Storici - Corti e nuclei rurali | AMBITO<br><b>A04</b> |

| Dati stereometrici | | Tipologia del complesso edilizio |
|---|---|---|
| <b>VOLUME mc</b> | 93 | <i>Pessime condizioni, in rovina</i> |

| <b>Qualità storico-architettoniche</b><br><i>Edificio in contrasto con l'ambiente</i> | |
| <b>Compatibilità della funzione con il contesto</b><br><i>Impropria incompatibile</i> | |

| Lettura storico-catastale | Note e descrizione sommaria elementi salienti |
|---|---|
| presenza in catasto austriaco<br>presenza in catasto impianto<br>presenza in catasto attuale | accessori in lamiera ed eternit |

| <b>GRADO DI INTERVENTO</b> | <b>7</b> | demolizione senza ricostruzione |

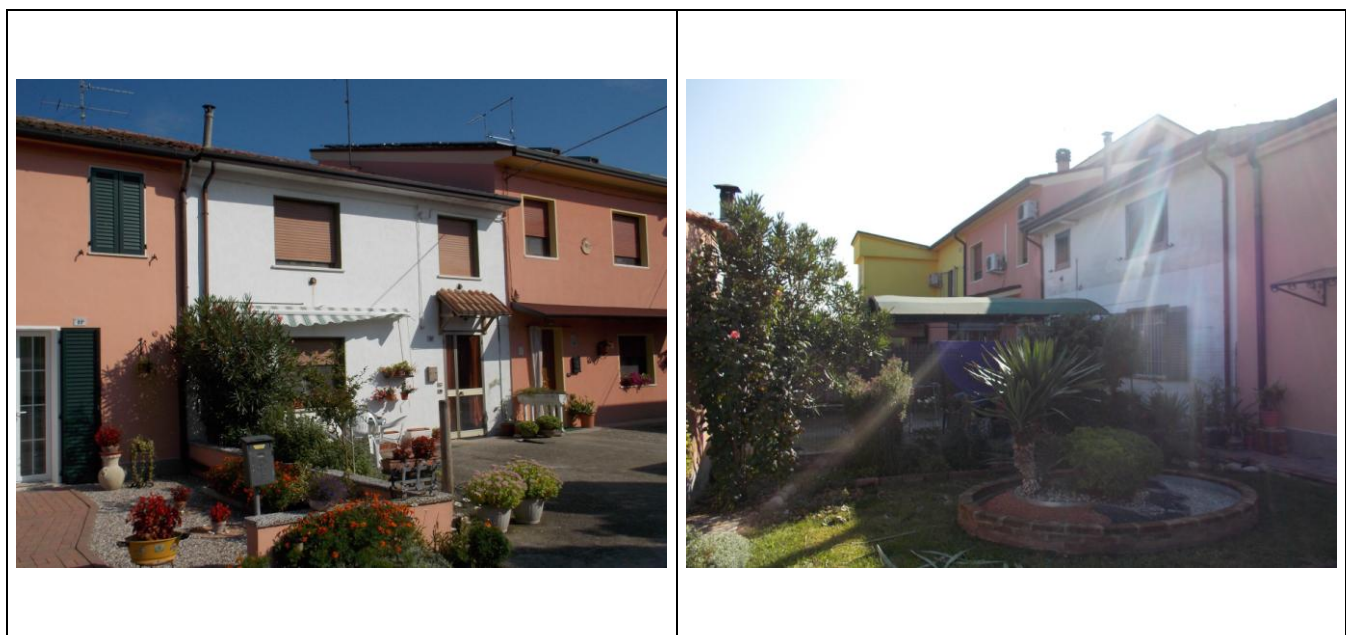
| <b>Qualità storico-architettoniche</b><br><i>Edificio tipico - originario</i> | |
| <b>Compatibilità della funzione con il contesto</b><br><i>Propria</i> | |

| presenza in catasto austriaco | tapparelle - travi in legno |

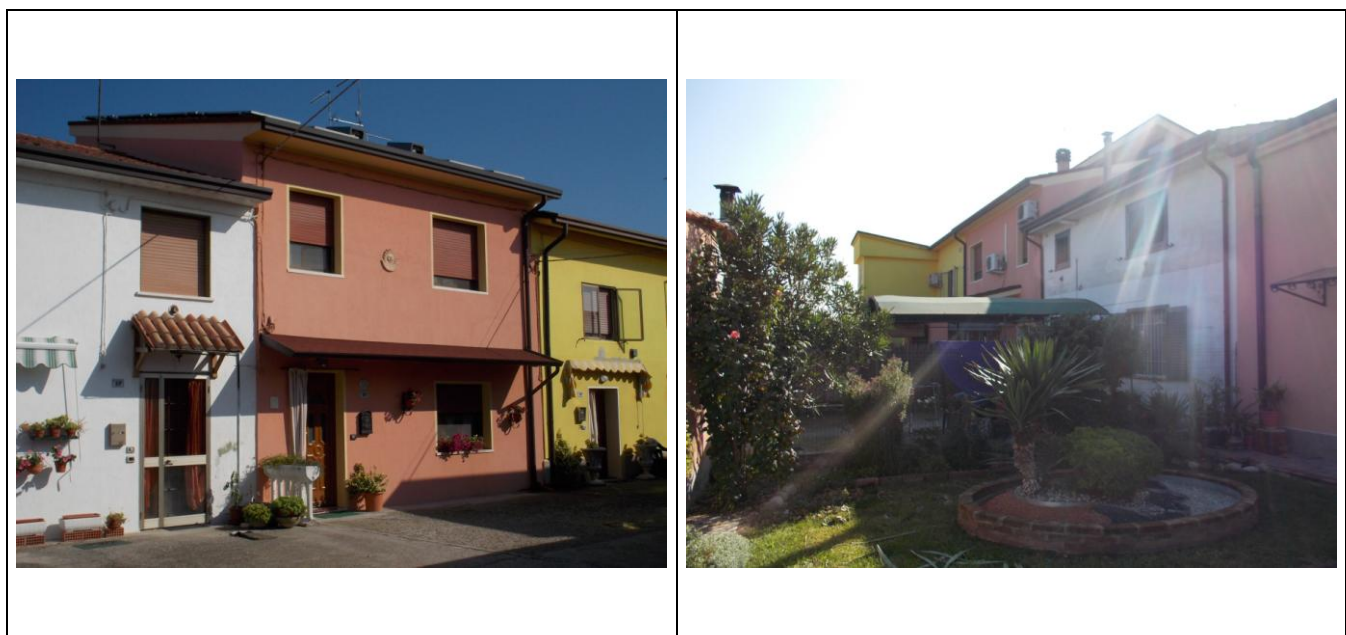
| Classe di età | Destinazioni d'uso |
|---|---|
| Prima del 1845<br><b>Permanenza dell'impianto edil. originario</b><br><i>Impianto edilizio alterato ma riconoscibile</i><br><b>Interventi edilizi identificabili significativi</b> | prevalente: <i>Residenza (in uso)</i><br>altro:<br><b>Elementi architettonici e decorativi originali</b> |
| <b>Qualità storico-architettoniche</b><br><i>Edificio tipico - originario</i><br><b>Compatibilità della funzione con il contesto</b><br><i>Propria</i> | |

| Lettura storico-catastale | Note e descrizione sommaria elementi salienti |
|---|---|
| presenza in catasto austriaco<br>presenza in catasto impianto<br>presenza in catasto attuale | sopraelevazione anni 60 |

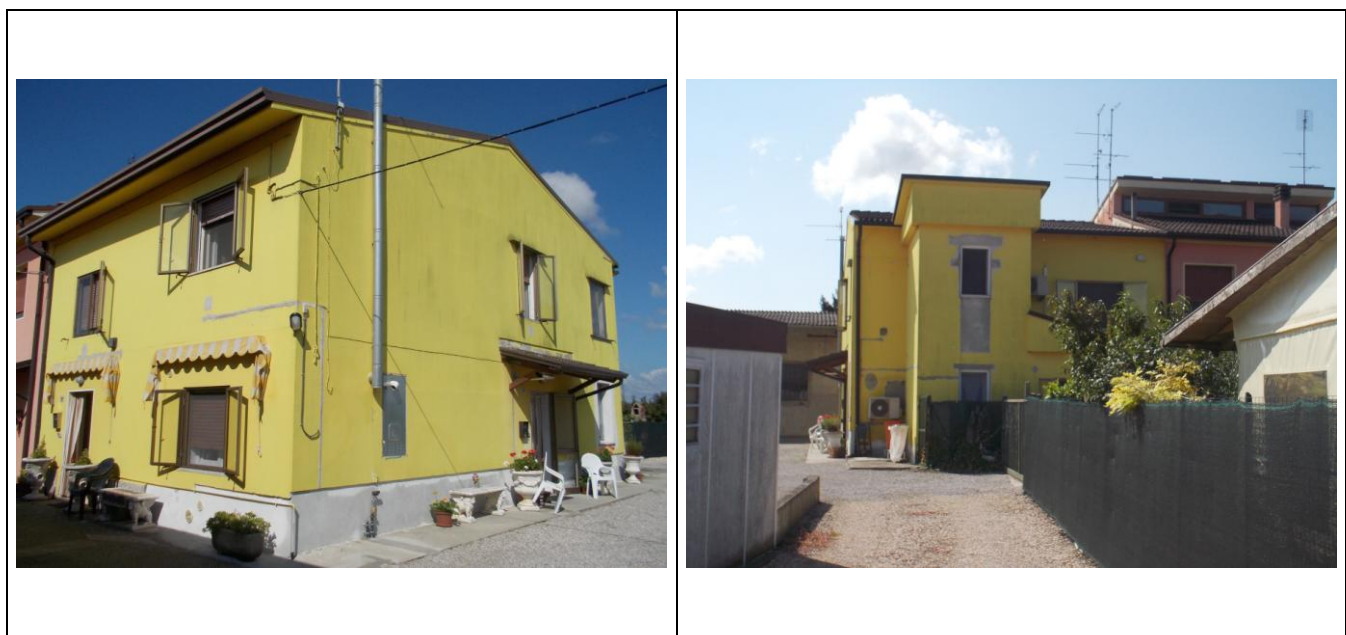
| <b>Qualità storico-architettoniche</b><br><i>Edificio privo di valori architett.-ambientali</i> | |
| <b>Compatibilità della funzione con il contesto</b><br><i>Propria</i> | |

| Lettura storico-catastale | Note e descrizione sommaria elementi salienti |
|---|---|
| presenza in catasto austriaco<br>presenza in catasto impianto<br>presenza in catasto attuale | ampliamento sul retro - ristrutturazione in corso |

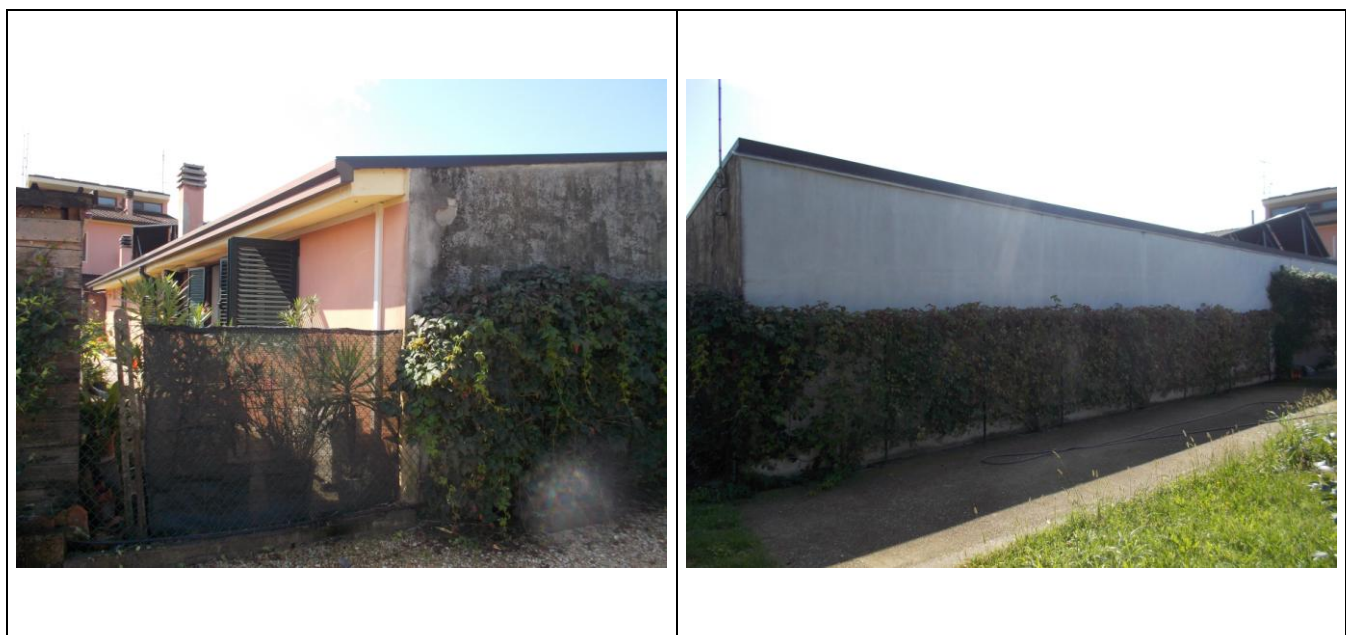
| Classe di età | Destinazioni d'uso |
|---|---|
| <b>Qualità storico-architettoniche</b><br><i>Edificio privo di valori architett.-ambientali</i> | |
| <b>Compatibilità della funzione con il contesto</b><br><i>Impropria compatibile</i> | |

| Lettura storico-catastale | Note e descrizione sommaria elementi salienti |
|---|---|
| presenza in catasto austriaco<br>presenza in catasto impianto<br>presenza in catasto attuale | ampliamento fabbricato a confine senza finestre |

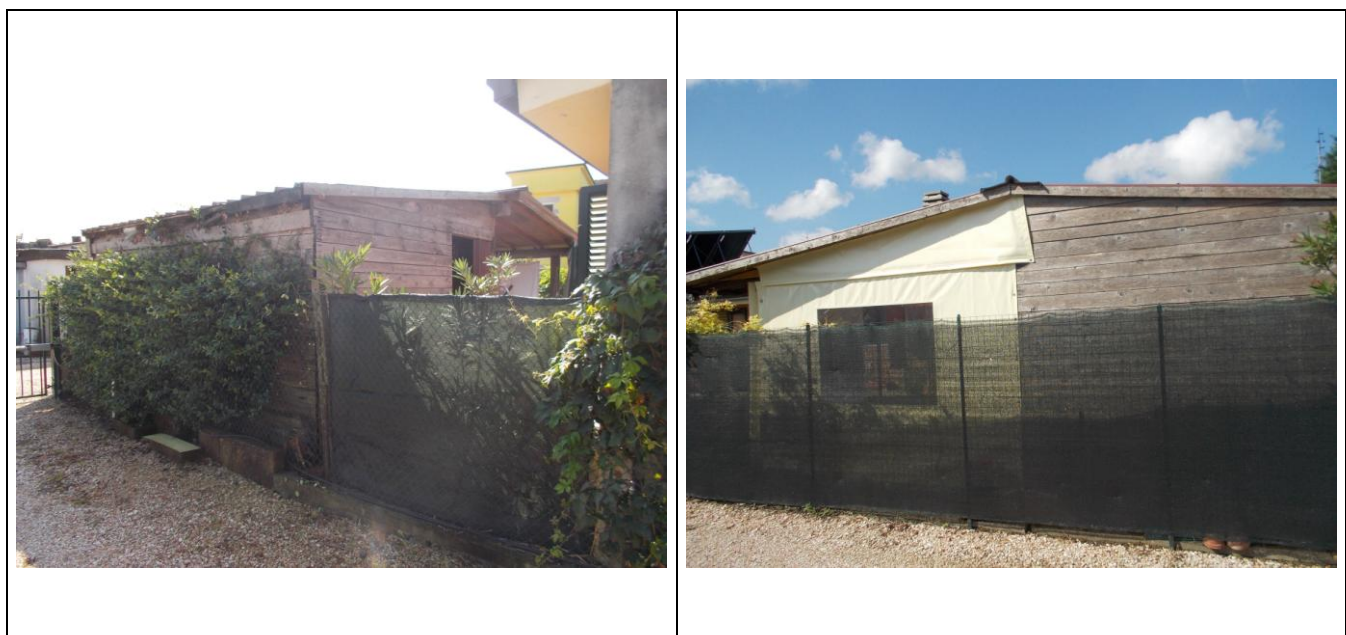
| Classe di età | Destinazioni d'uso |
|---|---|
| <b>Qualità storico-architettoniche</b><br><i>Edificio in contrasto con l'ambiente</i> | |
| <b>Compatibilità della funzione con il contesto</b><br><i>Impropria incompatibile</i> | |

| Lettura storico-catastale | Note e descrizione sommaria elementi salienti |
|---|---|
| presenza in catasto austriaco<br>presenza in catasto impianto<br>presenza in catasto attuale | accessorio in legno |

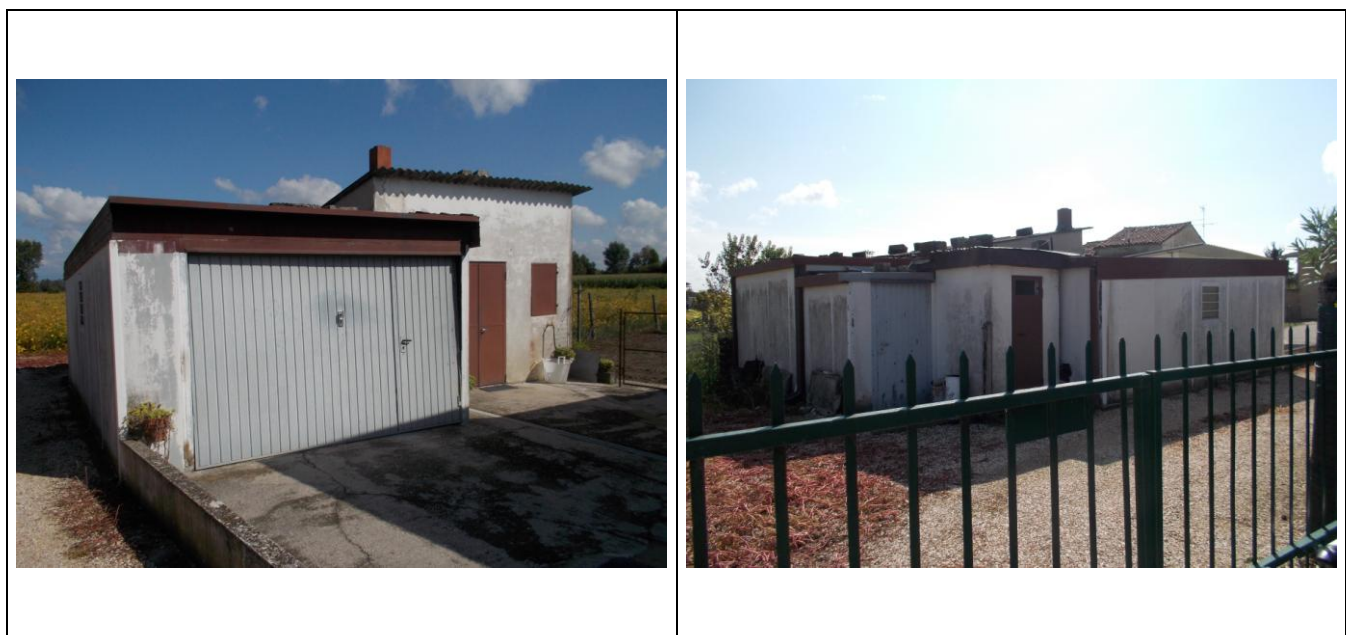
| <b>Lettura storico-catastale</b> | <b>Note e descrizione sommaria elementi salienti</b><br>garage + accessorio - muretto davanti al garage (da togliere) |

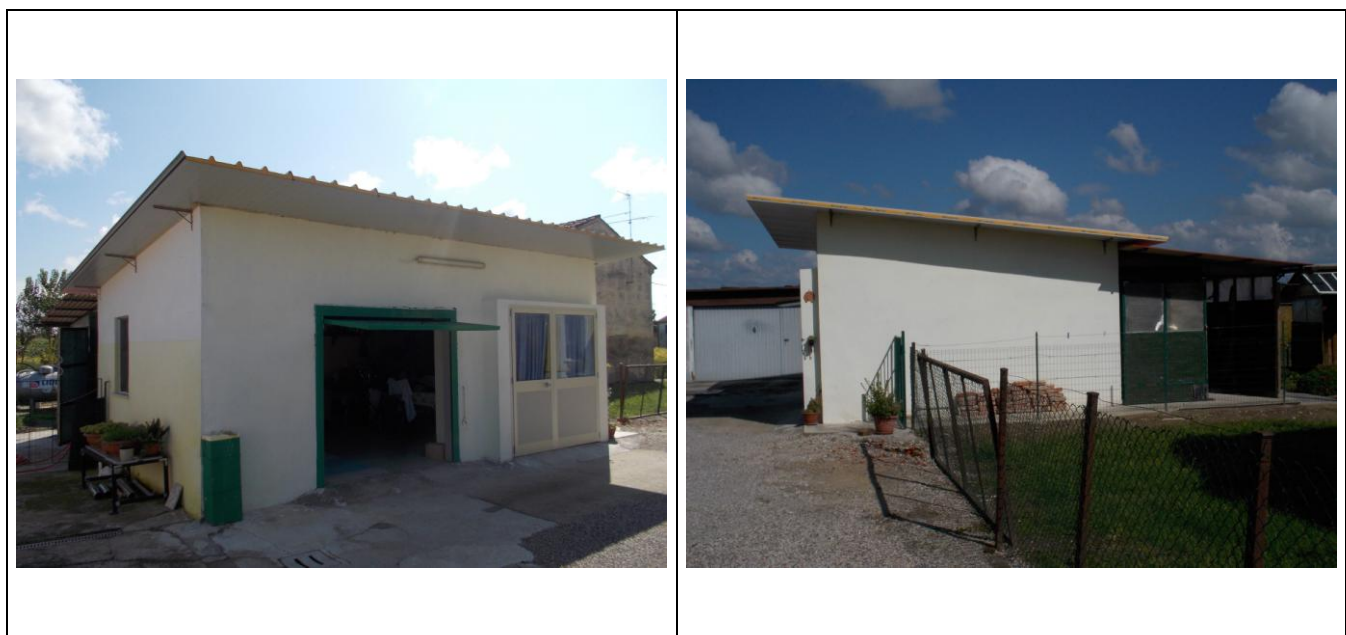
| Classe di età | Destinazioni d'uso |
|---|---|
| <i>Dal 1946 al 1984</i><br><b>Permanenza dell'impianto edil. originario</b><br><i>Impianto edilizio alterato ma riconoscibile</i><br><b>Interventi edilizi identificabili significativi</b><br><b>Qualità storico-architettoniche</b><br><i>Edificio privo di valori architett.-ambientali</i><br><b>Compatibilità della funzione con il contesto</b><br><i>Impropria compatibile</i> | prevalente:<br>altro:<br><b>Elementi architettonici e decorativi originali</b> |

| Lettura storico-catastale | Note e descrizione sommaria elementi salienti |
|---|---|
| presenza in catasto austriaco<br>presenza in catasto impianto<br>presenza in catasto attuale | deposito - tetto in isopan |

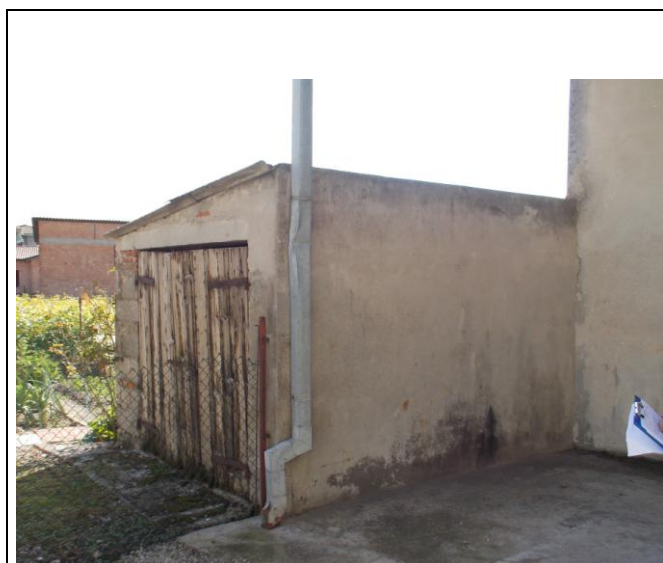
| <b>Qualità storico-architettoniche</b><br><i>Edificio privo di valori architett.-ambientali</i> | |
| <b>Compatibilità della funzione con il contesto</b><br><i>Impropria compatibile</i> | |

| presenza in catasto austriaco | accessorio - tetto in eternit |

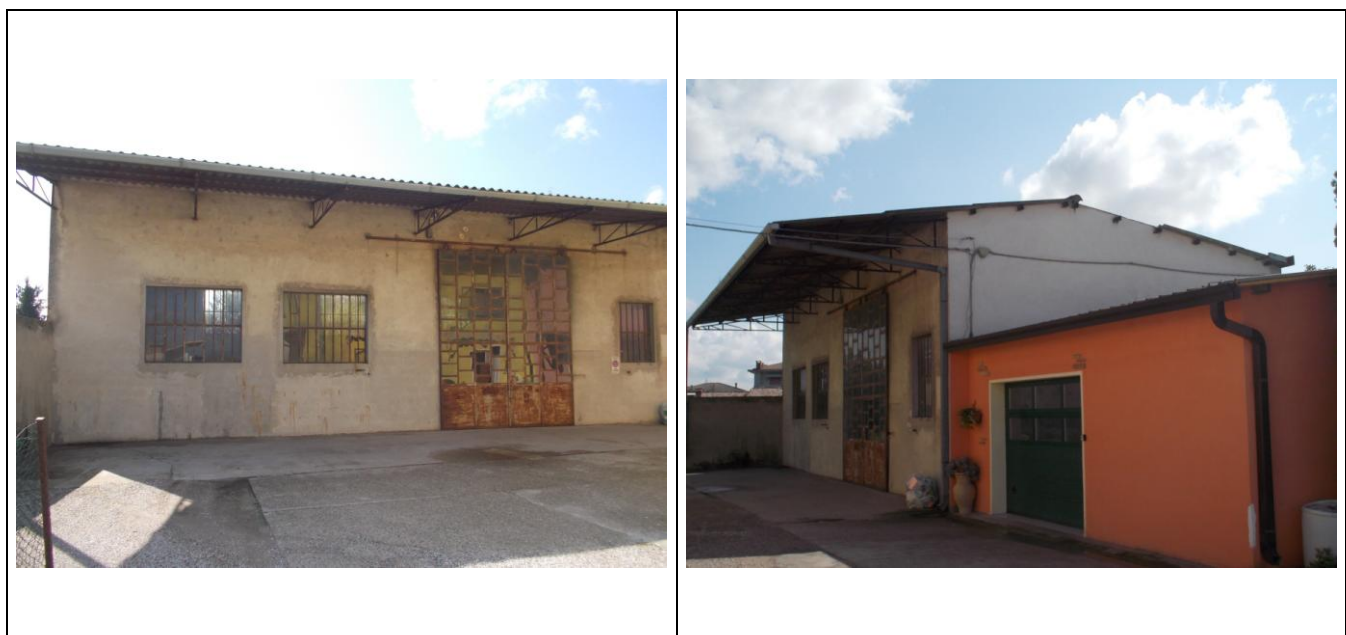
| Classe di età | Destinazioni d'uso |
|---|---|
| Dal 1946 al 1984<br><b>Permanenza dell'impianto edil. originario</b><br><i>Impianto edilizio originario non riconoscibile</i><br><b>Interventi edilizi identificabili significativi</b><br><i>Interventi parziali</i><br><b>Qualità storico-architettoniche</b><br><i>Edificio privo di valori architett.-ambientali</i><br><b>Compatibilità della funzione con il contesto</b><br><i>Impropria compatibile</i> | prevalente: <i>Altra attività (v. note) (in uso)</i><br>altro:<br><b>Elementi architettonici e decorativi originali</b> |

| Lettura storico-catastale | Note e descrizione sommaria elementi salienti |
|---|---|
| presenza in catasto austriaco<br>presenza in catasto impianto<br>presenza in catasto attuale | deposito - eternit |

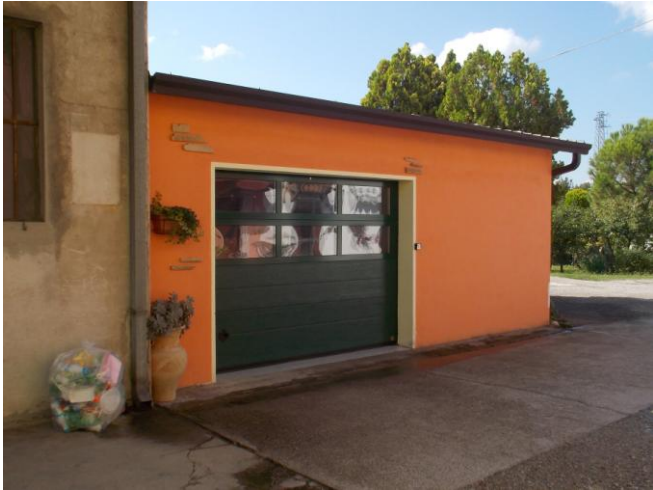
| <b>Dati stereometrici</b><br><b>N° PIANI FUORI TERRA</b><br>più piano sottotetto<br>più piano seminterrato<br><b>H MEDIA</b><br><b>H FRONTE PRINCIPALE</b><br><b>SUP. COPERTA mq</b><br><b>VOLUME mc</b> | | 1<br>no<br>no<br>2.50<br><br>51<br>128 | <b>Tipologia del complesso edilizio</b><br><i>Edifici organizzati all'interno di un centro storico</i><br><b>Tipologia edilizia</b><br><i>Annesso di servizio/accessorio</i><br><b>Grado di utilizzo</b><br><i>Utilizzato</i><br><b>Stato conservazione edilizio</b><br><i>Buone condizioni</i> |

| <b>Classe di età</b><br><i>Dal 1984 al 2000</i><br><b>Permanenza dell'impianto edil. originario</b><br><i>Impianto edilizio originario non riconoscibile</i><br><b>Interventi edilizi identificabili significativi</b><br><i>Ristrutturazione totale</i><br><b>Qualità storico-architettoniche</b><br><i>Edificio privo di valori architett.-ambientali</i><br><b>Compatibilità della funzione con il contesto</b><br><i>Impropria compatibile</i> | <b>Destinazioni d'uso</b><br>prevalente: <i>Altre dest. accessorie alla residenza (v. note) (in uso)</i><br>altro:<br><br><b>Elementi architettonici e decorativi originali</b> |

| <b>Lettura storico-catastale</b><br>presenza in catasto austriaco<br>presenza in catasto impianto<br>presenza in catasto attuale<br><b>Schedatura P.R.G. 2000</b><br>schedato con <b>ex-scheda B</b> | Note e descrizione sommaria elementi salienti<br>garage<br><br>schedato con <b>ex-scheda B</b> | dati stimati |

| GRADO DI INTERVENTO | 6 | sostituzione edilizia con indici dati |

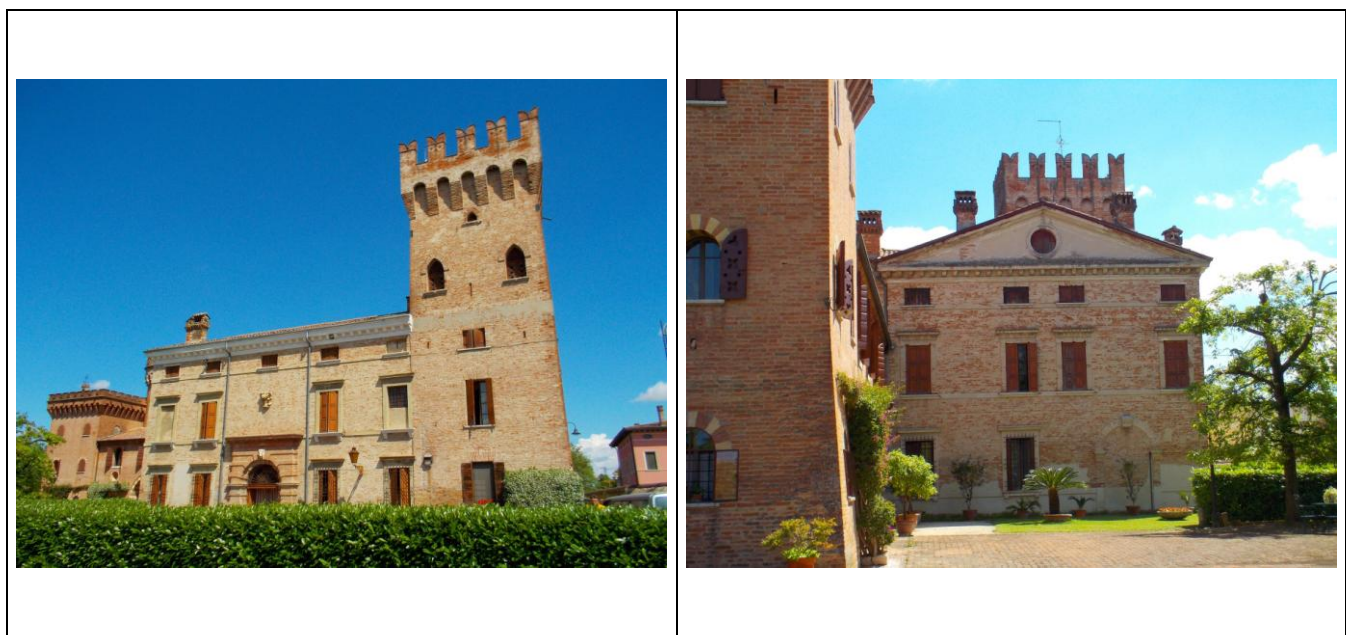
| Classe di età | Destinazioni d'uso |
|---|---|
| | <i>Elementi pittorici o scultorei (mediocri condizioni)</i> |
| | <i>Altro, elementi isolati (v. note) (buone condizioni)</i> |

| Lettura storico-catastale | Note e descrizione sommaria elementi salienti |
|---|---|
| presenza in catasto austriaco | colombaia con merlature |

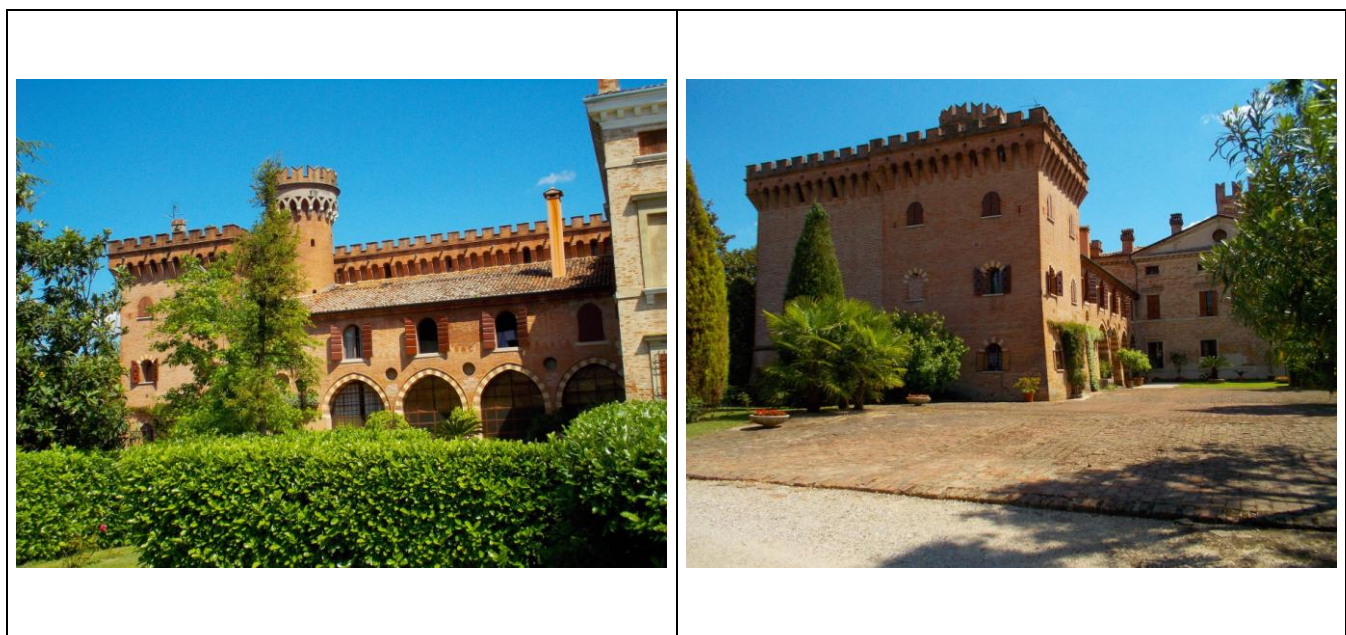
| Classe di età | Destinazioni d'uso |
|---|---|
| Prima del 1845<br><b>Permanenza dell'impianto edil. originario</b><br><i>Impianto edilizio originario integro</i><br><b>Interventi edilizi identificabili significativi</b><br><i>Interventi parziali</i><br><b>Qualità storico-architettoniche</b><br><i>Edificio di interesse storico-artistico</i><br><b>Compatibilità della funzione con il contesto</b><br><i>Propria</i> | prevalente: <i>Residenza (in uso)</i><br>altro: <i>Altre dest. accessorie alla residenza (v. note) (in uso)</i><br><b>Elementi architettonici e decorativi originali</b><br><i>Cornici e mensole di gronda (buone condizioni)</i><br><i>Contorni delle aperture (buone condizioni)</i><br><i>Elementi pittorici o scultorei (mediocri condizioni)</i><br><i>Altro, elementi isolati (v. note) (buone condizioni)</i> |

| Lettura storico-catastale | Note e descrizione sommaria elementi salienti |
|---|---|
| presenza in catasto austriaco<br>presenza in catasto impianto<br>presenza in catasto attuale | merlature |

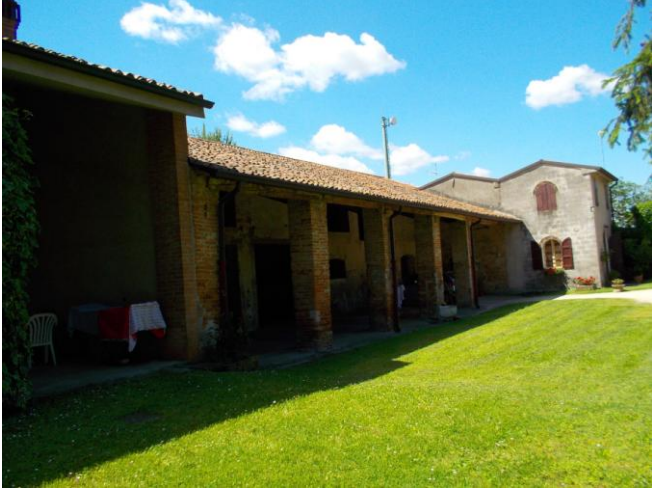
| <b>Dati stereometrici</b><br><b>N° PIANI FUORI TERRA</b><br>più piano sottotetto<br>più piano seminterrato<br><b>H MEDIA</b><br><b>H FRONTE PRINCIPALE</b><br><b>SUP. COPERTA mq</b><br><b>VOLUME mc</b> | 2<br><i>no</i><br><i>no</i><br>4.50<br><br>308<br>1386 | <b>Tipologia del complesso edilizio</b><br><i>Edifici organizzati in contrada o corte rurale tradizionale</i><br><b>Tipologia edilizia</b><br><i>Edificio residenziale in corte</i><br><b>Grado di utilizzo</b><br><i>Parzialmente utilizzato</i><br><b>Stato conservazione edilizio</b><br><i>Buone condizioni</i> |

| <b>Classe di età</b><br><i>Dal 1984 al 2000</i><br><b>Permanenza dell'impianto edil. originario</b><br><i>Edificio non di impianto originario</i><br><b>Interventi edilizi identificabili significativi</b><br><i>Interventi parziali</i><br><b>Qualità storico-architettoniche</b><br><i>Edificio tipico - originario</i><br><b>Compatibilità della funzione con il contesto</b><br><i>Propria</i> | <b>Destinazioni d'uso</b><br>prevalente: <i>Altre dest. accessorie alla residenza (v. note) (non in uso)</i><br>altro:<br><br><b>Elementi architettonici e decorativi originali</b> |

| GRADO DI INTERVENTO | 4 | ristrutturazione totale |

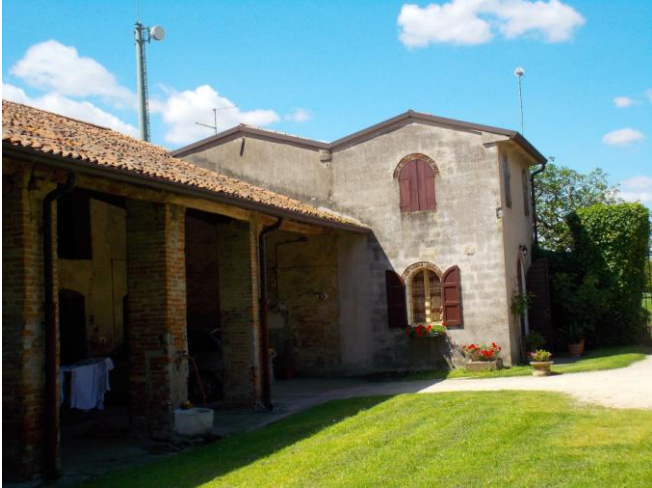
| Codice fabbricato n°: <b>C02-08</b> | <b>COMUNE DI SALIZZOLE</b><br>Scheda <b>B</b> di rilevamento del patrimonio edilizio<br>esistente - Centri Storici - Corti e nuclei rurali | AMBITO<br><b>C02</b> |

| Dati stereometrici | | Tipologia del complesso edilizio |
|---|---|---|
| <b>N° PIANI FUORI TERRA</b> | 2 | <i>Edifici organizzati in contrada o corte rurale tradizionale</i> |
| <b>H MEDIA</b> | 6.00 | <b>Grado di utilizzo</b><br><i>Non utilizzato</i> |
| <b>SUP. COPERTA mq</b> | 72 | <b>Stato conservazione edilizio</b><br><i>Mediocri condizioni</i> |

| <b>Classe di età</b><br><i>Prima del 1845</i> | <b>Destinazioni d'uso</b><br>prevalente: <i>Residenza (non in uso)</i><br>altro: |
| <b>Permanenza dell'impianto edil. originario</b><br><i>Impianto edilizio originario integro</i> | |

| GRADO DI INTERVENTO | 4 | ristrutturazione totale |

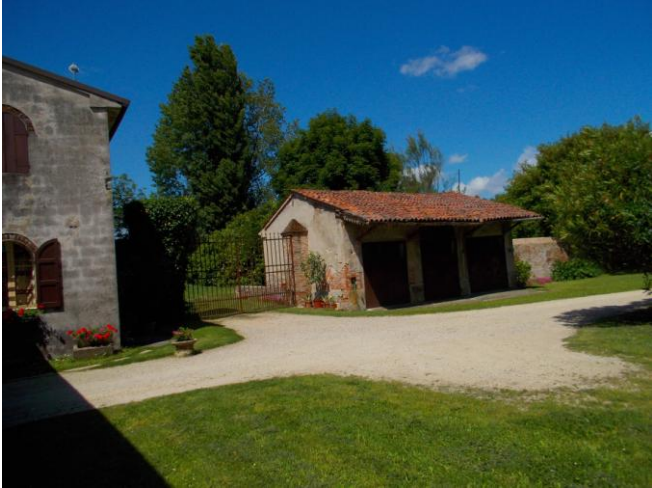
| Codice fabbricato n°: <b>C02-09</b> | <b>COMUNE DI SALIZZOLE</b><br>Scheda <b>B</b> di rilevamento del patrimonio edilizio<br>esistente - Centri Storici - Corti e nuclei rurali | AMBITO<br><b>C02</b> |

| Dati stereometrici | | Tipologia del complesso edilizio |
|---|---|---|
| <b>N° PIANI FUORI TERRA</b><br>più piano sottotetto<br>più piano seminterrato | 1 | Edifici organizzati in contrada o corte rurale tradizionale<br><b>Tipologia edilizia</b><br>Annesso di servizio/accessorio |
| <b>SUP. COPERTA mq</b> | 126 | <b>Stato conservazione edilizio</b><br>Mediocri condizioni |

| <b>Classe di età</b><br>Prima del 1845 | <b>Destinazioni d'uso</b><br>prevalente: Altre dest. accessorie alla residenza (v. note) (non in uso)<br>altro: |
| <b>Permanenza dell'impianto edil. originario</b><br>Impianto edilizio originario integro | |

| <b>GRADO DI INTERVENTO</b> | 2 | risanamento conservativo |

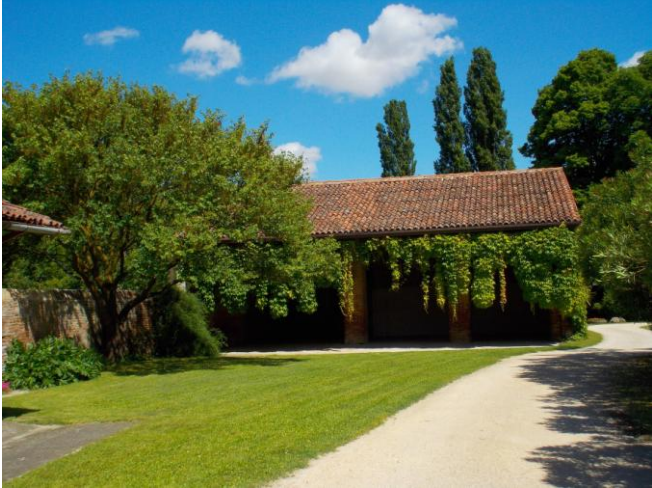
| Codice fabbricato n°: <b>C02-10</b> | <b>COMUNE DI SALIZZOLE</b><br>Scheda <b>B</b> di rilevamento del patrimonio edilizio<br>esistente - Centri Storici - Corti e nuclei rurali | AMBITO<br><b>C02</b> |

| Dati stereometrici | Tipologia del complesso edilizio |
|---|---|
| <b>H MEDIA</b><br><b>H FRONTE PRINCIPALE</b><br><b>SUP. COPERTA mq</b><br><b>VOLUME mc</b> | <b>Tipologia edilizia</b><br><i>Annesso di servizio/accessorio</i><br><b>Grado di utilizzo</b><br><i>Non utilizzato</i><br><b>Stato conservazione edilizio</b><br><i>Mediocri condizioni</i> |

| Classe di età | Destinazioni d'uso |
|---|---|
| <i>Prima del 1846</i> | prevalente: <i>Altre dest. accessorie alla residenza (v. note) (non in uso)</i><br>altro: |
| <b>Permanenza dell'impianto edil. originario</b><br><i>Impianto edilizio originario integro</i> | |

| <b>GRADO DI INTERVENTO</b> | <b>2</b> | <b>risanamento conservativo</b> |

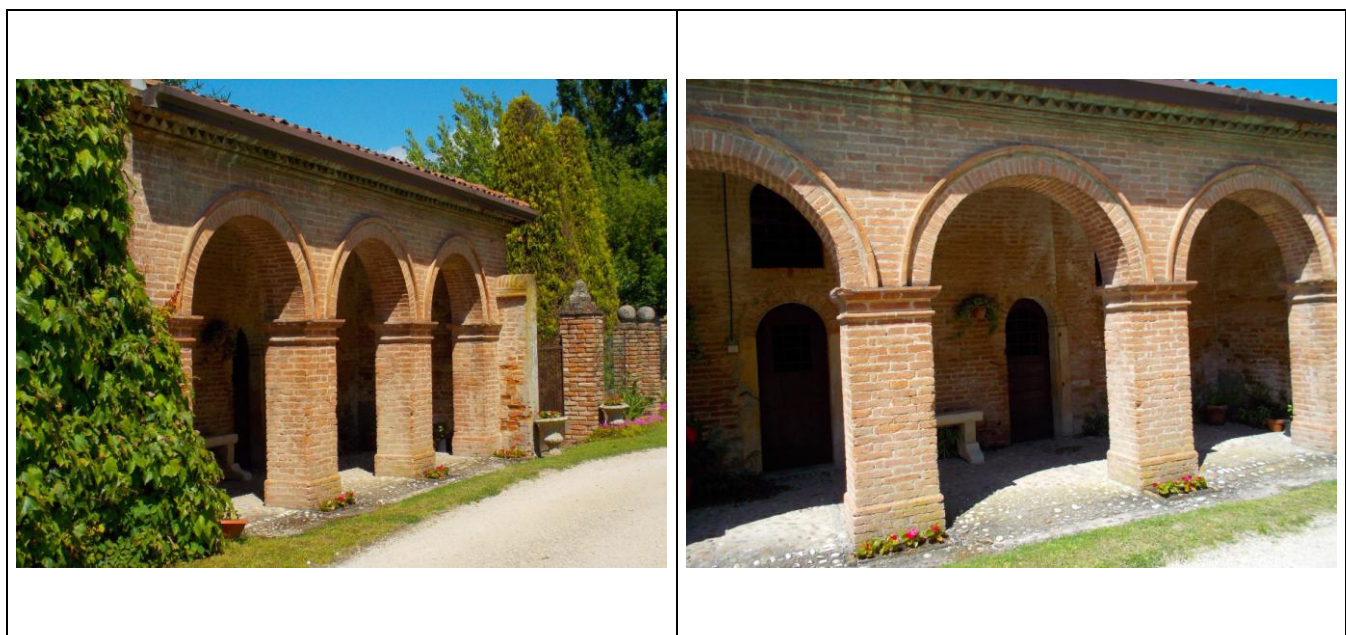
| Codice fabbricato n°: <b>C02-11</b> | <b>COMUNE DI SALIZZOLE</b><br>Scheda <b>B</b> di rilevamento del patrimonio edilizio<br>esistente - Centri Storici - Corti e nuclei rurali | AMBITO<br><b>C02</b> |

| Dati stereometrici | Tipologia del complesso edilizio |
|---|---|
| <div style="display: flex; justify-content: space-between;"> <div style="width: 60%;">4.00</div> <div style="width: 10%; text-align: center;">23</div> <div style="width: 30%; text-align: center;">92</div> </div> | <b>Grado di utilizzo</b><br><i>Parzialmente utilizzato</i><br><b>Stato conservazione edilizio</b><br><i>Buone condizioni</i> |

| Lettura storico-catastale | Note e descrizione sommaria elementi salienti |
|---|---|
| presenza in catasto austriaco<br>presenza in catasto impianto<br>presenza in catasto attuale | porticato |

| GRADO DI INTERVENTO | 2 | risanamento conservativo |

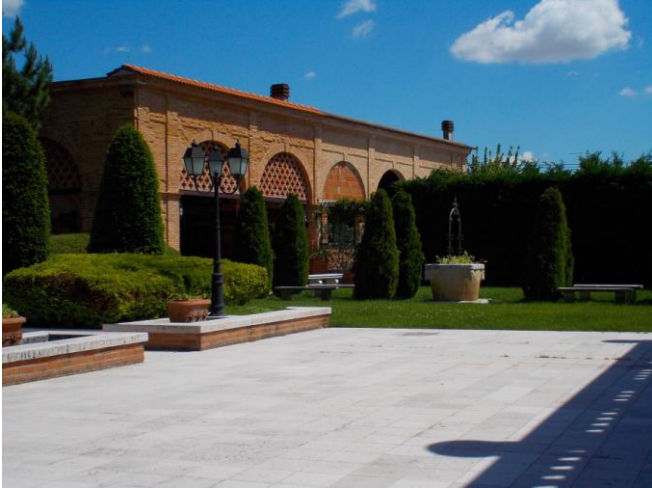
| Codice fabbricato n°: <b>C03-01</b> | <b>COMUNE DI SALIZZOLE</b><br>Scheda <b>B</b> di rilevamento del patrimonio edilizio<br>esistente - Centri Storici - Corti e nuclei rurali | AMBITO<br><b>C03</b> |

| <b>Dati stereometrici</b><br><b>N° PIANI FUORI TERRA</b><br>più piano sottotetto<br>più piano seminterrato<br><b>H MEDIA</b><br><b>H FRONTE PRINCIPALE</b><br><b>SUP. COPERTA mq</b><br><b>VOLUME mc</b> | | 2<br>no<br>no<br>7.50<br><br>162<br>1215 | <b>Tipologia del complesso edilizio</b><br><i>Edifici organizzati in contrada o corte rurale tradizionale</i><br><b>Tipologia edilizia</b><br><i>Annesso di servizio/accessorio</i><br><b>Grado di utilizzo</b><br><i>Parzialmente utilizzato</i><br><b>Stato conservazione edilizio</b><br><i>Buone condizioni</i> |

| <b>Classe di età</b><br><i>Dal 1845 al 1945</i><br><b>Permanenza dell'impianto edil. originario</b><br><i>Impianto edilizio originario integro</i><br><b>Interventi edilizi identificabili significativi</b><br><i>Interventi parziali</i><br><b>Qualità storico-architettoniche</b><br><i>Edificio tipico - originario</i><br><b>Compatibilità della funzione con il contesto</b><br><i>Propria</i> | <b>Destinazioni d'uso</b><br>prevalente: <i>Altre dest. accessorie alla residenza (v. note) (in uso)</i><br>altro:<br><br><b>Elementi architettonici e decorativi originali</b> |

| GRADO DI INTERVENTO | 4 | ristrutturazione totale |

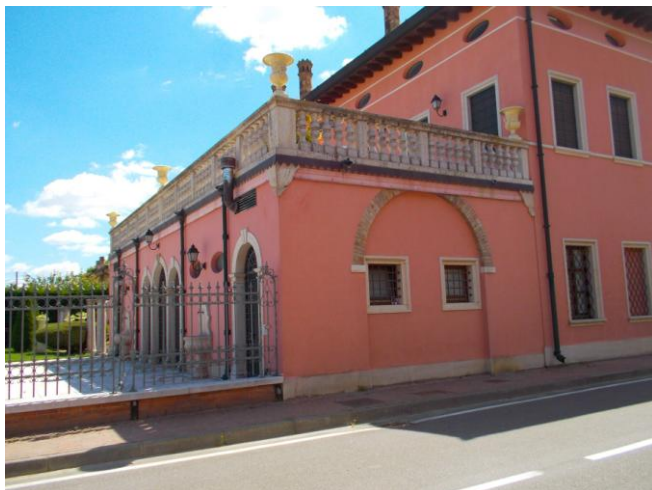
Codice fabbricato n°: **C03-02**

| Dati stereometrici | | Tipologia del complesso edilizio |
|---|---|---|
| <b>SUP. COPERTA mq</b> | <b>110</b> | <b>Stato conservazione edilizio</b><br><i>Buone condizioni</i> |

| <b>Interventi edilizi identificabili significativi</b><br><i>Ristrutturazione totale</i> | <b>Elementi architettonici e decorativi originali</b> |
| <b>Qualità storico-architettoniche</b><br><i>Edificio privo di valori architett.-ambientali</i> | |

| <b>GRADO DI INTERVENTO</b> | <b>4</b> | <b>ristrutturazione totale</b> |

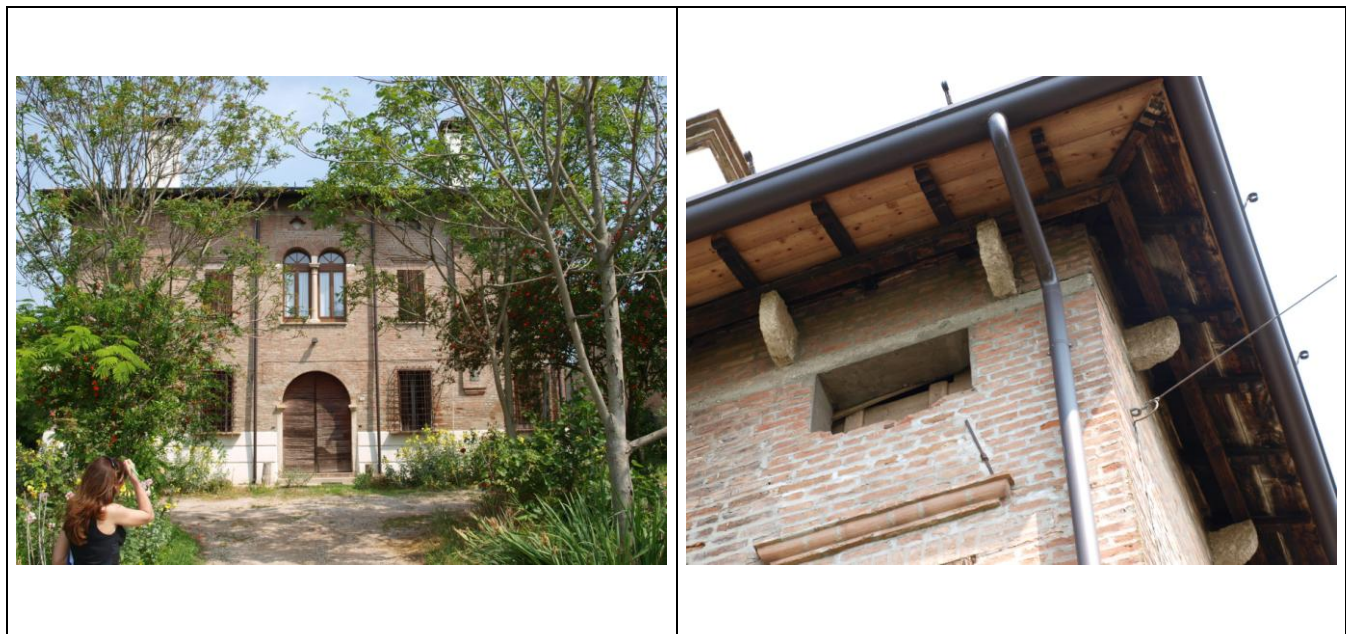
| Codice fabbricato n°: <b>C04-01</b> | <b>COMUNE DI SALIZZOLE</b><br>Scheda <b>B</b> di rilevamento del patrimonio edilizio<br>esistente - Centri Storici - Corti e nuclei rurali | AMBITO<br><b>C04</b> |

| presenza in catasto austriaco | presenza di colonnina bifora centrale - portale centrale con colonne in marmo |

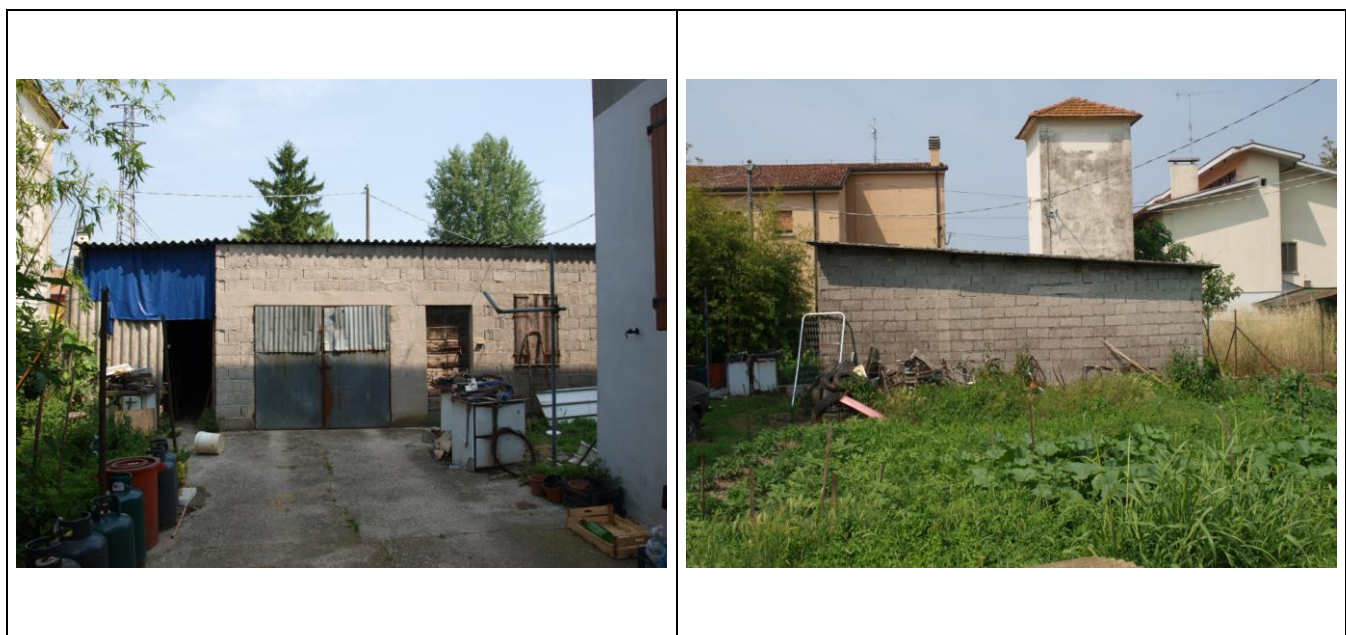
| Classe di età | Destinazioni d'uso |
|---|---|
| <i>Dal 1946 al 1984</i><br><b>Permanenza dell'impianto edil. originario</b><br><i>Impianto edilizio originario integro</i><br><b>Interventi edilizi identificabili significativi</b><br><b>Qualità storico-architettoniche</b><br><i>Edificio in contrasto con l'ambiente</i><br><b>Compatibilità della funzione con il contesto</b><br><i>Impropria compatibile</i> | prevalente: <i>Altre dest. accessorie alla residenza (v. note) (in uso)</i><br>altro:<br><b>Elementi architettonici e decorativi originali</b> |

| Lettura storico-catastale | Note e descrizione sommaria elementi salienti |
|---|---|
| presenza in catasto austriaco<br>presenza in catasto impianto<br>presenza in catasto attuale | bolognini - eternit |

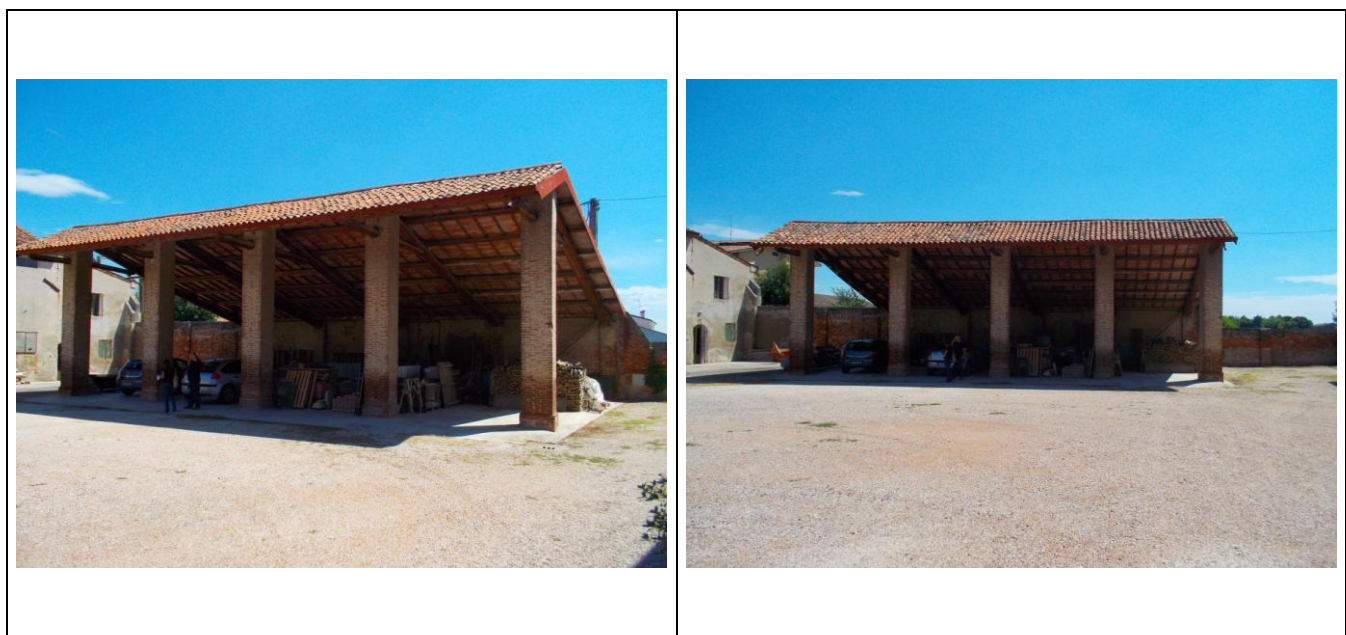
| <b>Dati stereometrici</b><br><b>N° PIANI FUORI TERRA</b><br>più piano sottotetto<br>più piano seminterrato<br><b>H MEDIA</b><br><b>H FRONTE PRINCIPALE</b><br><b>SUP. COPERTA mq</b><br><b>VOLUME mc</b> | 1<br>no<br>no<br>3.50<br><br>222<br>777 | <b>Tipologia del complesso edilizio</b><br><i>Edifici organizzati in contrada o corte rurale tradizionale</i><br><b>Tipologia edilizia</b><br><i>Altri tipi (v. note)</i><br><b>Grado di utilizzo</b><br><i>Utilizzato</i><br><b>Stato conservazione edilizio</b><br><i>Mediocri condizioni</i> |

| <b>Lettura storico-catastale</b><br>presenza in catasto austriaco<br>presenza in catasto impianto<br>presenza in catasto attuale<br><b>Schedatura P.R.G. 2000</b><br>schedato con <b>ex-scheda B</b> | Note e descrizione sommaria elementi salienti<br>tettoia aperta - tetto rifatto 35 anni<br><br>dati stimati |

| GRADO DI INTERVENTO | 4 | ristrutturazione totale |

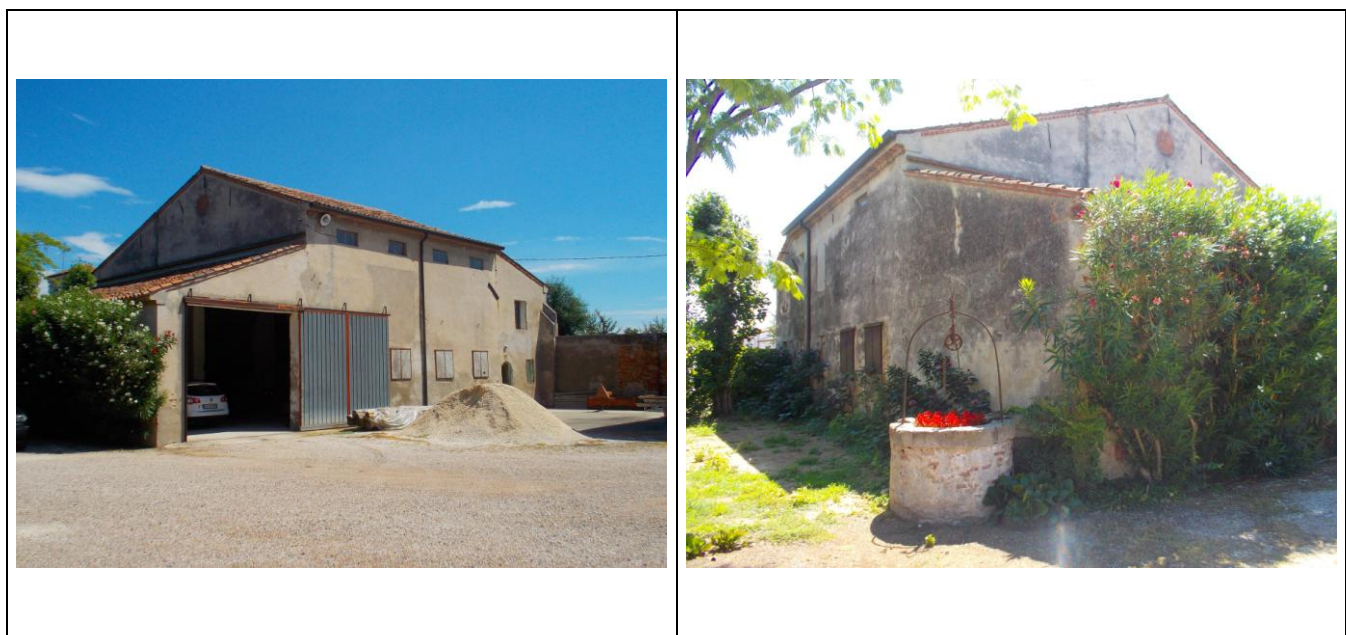
| <b>Dati stereometrici</b><br><b>N° PIANI FUORI TERRA</b><br>più piano sottotetto<br>più piano seminterrato<br><b>H MEDIA</b><br><b>H FRONTE PRINCIPALE</b><br><b>SUP. COPERTA mq</b><br><b>VOLUME mc</b> | 2<br><i>no</i><br><i>no</i><br>6.00<br><br>238<br>1428 | <b>Tipologia del complesso edilizio</b><br><i>Edifici organizzati in contrada o corte rurale tradizionale</i><br><b>Tipologia edilizia</b><br><i>Edificio residenziale in corte</i><br><b>Grado di utilizzo</b><br><i>Parzialmente utilizzato</i><br><b>Stato conservazione edilizio</b><br><i>Mediocri condizioni</i> |

| <b>Lettura storico-catastale</b><br>presenza in catasto austriaco<br>presenza in catasto impianto<br>presenza in catasto attuale<br><b>Schedatura P.R.G. 2000</b><br>schedato con <b>ex-scheda B</b> | Note e descrizione sommaria elementi salienti<br>casa + deposito<br><br>dati stimati |

| GRADO DI INTERVENTO | 4 | ristrutturazione totale |
