Ambito **C06**

Comune di **Salizzole**
Provincia di Verona

Piano degli interventi – 3^ Fase
Art. 17 L.R. 11/2004

Scheda **B** di rilevamento del patrimonio edilizio esistente - Centri Storici - Corti e nuclei rurali

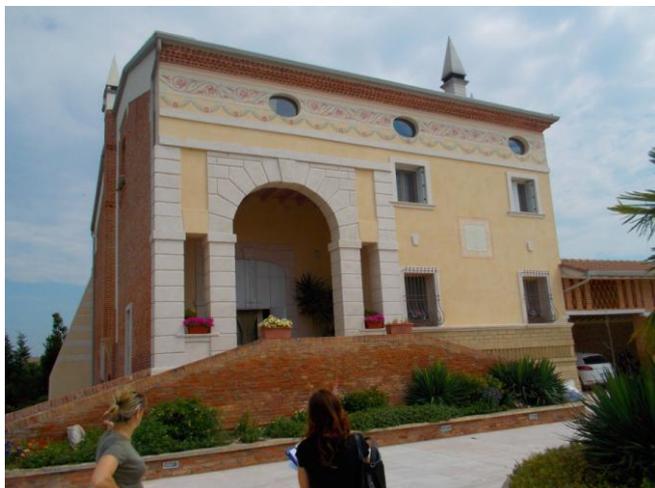
Codice fabbricato n°: **C06-01**

Dati stereometrici		Tipologia del complesso edilizio	
N° PIANI FUORI TERRA	2	<i>Edifici organizzati in contrada o corte rurale tradizionale</i>	
più piano sottotetto	<i>si</i>	Tipologia edilizia	
più piano seminterrato	<i>si</i>	<i>Edificio residenziale in corte</i>	
H MEDIA	11.00	Grado di utilizzo	
H FRONTE PRINCIPALE	10.00	<i>Utilizzato</i>	
SUP. COPERTA mq	297	Stato conservazione edilizio	
VOLUME mc	3267	<i>Buone condizioni</i>

Classe di età	Destinazioni d'uso
<i>Prima del 1845</i>	prevalente: <i>Residenza (in uso)</i> altro:
Permanenza dell'impianto edil. originario <i>Impianto edilizio alterato ma riconoscibile</i>	
Interventi edilizi identificabili significativi <i>Ristrutturazione totale</i>	Elementi architettonici e decorativi originali <i>Cornici e mensole di gronda (buone condizioni)</i> <i>Contorni delle aperture (buone condizioni)</i> <i>Colonne, porticati anche tamponati (buone condizioni)</i> <i>Volte (buone condizioni)</i> <i>Elementi pittorici o scultorei (buone condizioni)</i>
Qualità storico-architettoniche <i>Edificio di interesse storico-artistico</i>	
Compatibilità della funzione con il contesto <i>Propria</i>

Letture storico-catastale	Note e descrizione sommaria elementi salienti
presenza in catasto austriaco	volti con interrati in realtà fuori terra
presenza in catasto impianto	
presenza in catasto attuale	
Schedatura P.R.G. 2000	
schedato con ex-scheda B	dati stimati <input type="text"/>

GRADO DI INTERVENTO	2	risanamento conservativo
specifiche di intervento

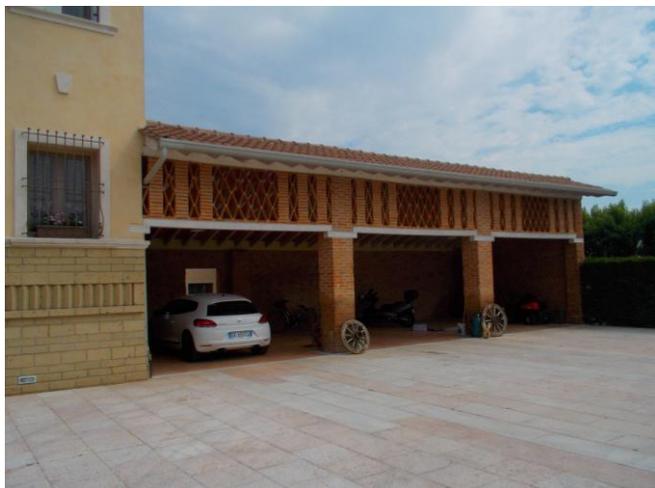
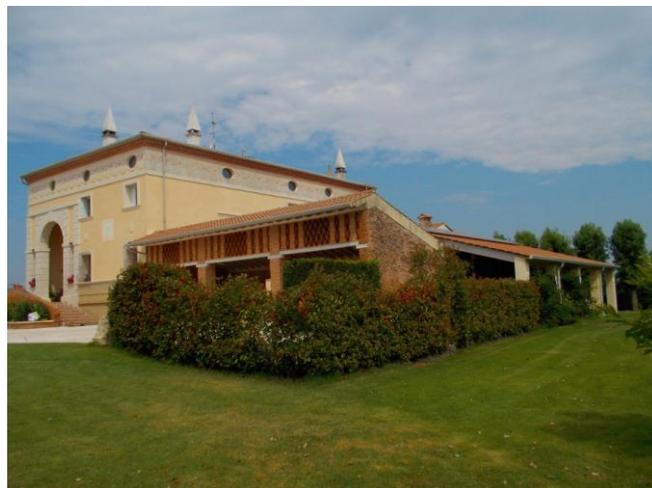
Codice fabbricato n°: **C06-02****COMUNE DI SALIZZOLE**Scheda **B** di rilevamento del patrimonio edilizio esistente - Centri Storici - Corti e nuclei rurali

Dati stereometrici		Tipologia del complesso edilizio	
N° PIANI FUORI TERRA	1	<i>Edifici organizzati in contrada o corte rurale tradizionale</i>	
più piano sottotetto	no	Tipologia edilizia	
più piano seminterrato	no	<i>Edificio residenziale in corte</i>	
H MEDIA	4.00	Grado di utilizzo	
H FRONTE PRINCIPALE		<i>Utilizzato</i>	
SUP. COPERTA mq	91	Stato conservazione edilizio	
VOLUME mc	364	<i>Buone condizioni</i>

Classe di età	Destinazioni d'uso
<i>Prima del 1845</i>	prevalente: <i>Altre dest. accessorie alla residenza (v. note) (in uso)</i> altro:
Permanenza dell'impianto edil. originario <i>Impianto edilizio alterato ma riconoscibile</i>	
Interventi edilizi identificabili significativi <i>Ristrutturazione totale</i>	Elementi architettonici e decorativi originali <i>Cornici e mensole di gronda (buone condizioni)</i> <i>Aperture grigliate in mattoni (buone condizioni)</i> <i>Colonne, porticati anche tamponati (buone condizioni)</i>
Qualità storico-architettoniche <i>Edificio privo di valori architett.-ambientali</i>	
Compatibilità della funzione con il contesto <i>Propria</i>

Letture storico-catastale		Note e descrizione sommaria elementi salienti	
presenza in catasto austriaco	si	rustico/garage	
presenza in catasto impianto	si		
presenza in catasto attuale	si		
Schedatura P.R.G. 2000			
schedato con ex-scheda B	si	dati stimati <input type="checkbox"/>

GRADO DI INTERVENTO	4	ristrutturazione totale
specifiche di intervento

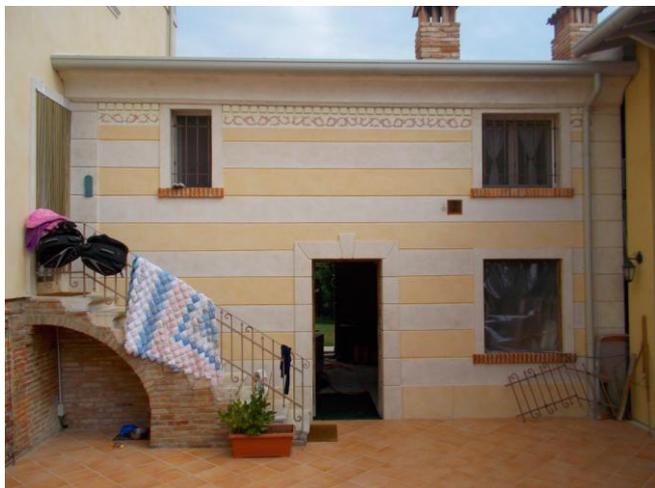
Codice fabbricato n°: **C06-03**

Dati stereometrici		Tipologia del complesso edilizio	
N° PIANI FUORI TERRA	2	<i>Edifici organizzati in contrada o corte rurale tradizionale</i>	
più piano sottotetto	<i>no</i>	Tipologia edilizia	
più piano seminterrato	<i>no</i>	<i>Edificio residenziale in corte</i>	
H MEDIA	5.00	Grado di utilizzo	
H FRONTE PRINCIPALE	4.50	<i>Parzialmente utilizzato</i>	
SUP. COPERTA mq	53	Stato conservazione edilizio	
VOLUME mc	265	<i>Buone condizioni</i>

Classe di età	Destinazioni d'uso
<i>Prima del 1845</i>	prevalente: <i>Altre dest. accessorie alla residenza (v. note) (in uso)</i> altro:
Permanenza dell'impianto edil. originario <i>Impianto edilizio originario integro</i>	
Interventi edilizi identificabili significativi <i>Ristrutturazione totale</i>	Elementi architettonici e decorativi originali <i>Cornici e mensole di gronda (buone condizioni)</i> <i>Contorni delle aperture (buone condizioni)</i> <i>Elementi pittorici o scultorei (buone condizioni)</i>
Qualità storico-architettoniche <i>Edificio di interesse storico-artistico</i>	
Compatibilità della funzione con il contesto <i>Propria</i>

Letture storico-catastale	Note e descrizione sommaria elementi salienti
presenza in catasto austriaco	deposito
presenza in catasto impianto	
presenza in catasto attuale	
Schedatura P.R.G. 2000	
schedato con ex-scheda B	dati stimati <input type="text"/>

GRADO DI INTERVENTO	4	ristrutturazione totale
specifiche di intervento

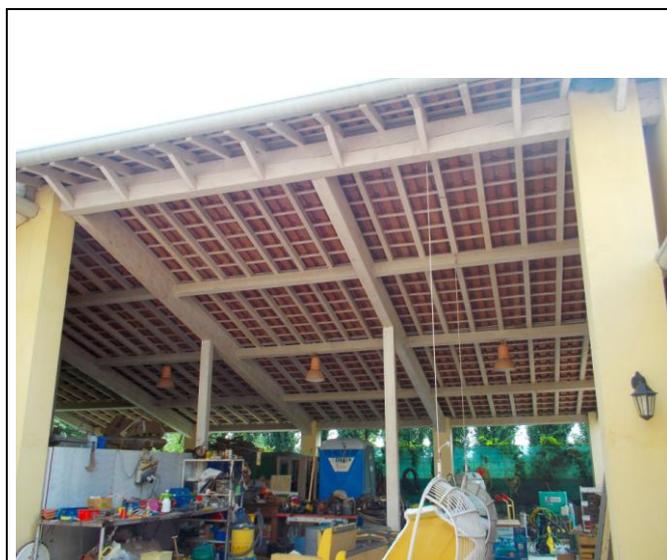
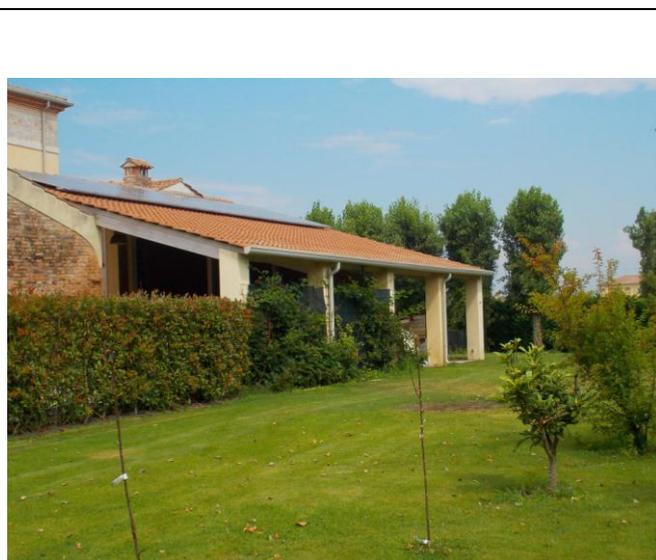
Codice fabbricato n°: **C06-04****COMUNE DI SALIZZOLE**Scheda **B** di rilevamento del patrimonio edilizio esistente - Centri Storici - Corti e nuclei rurali

Dati stereometrici		Tipologia del complesso edilizio	
N° PIANI FUORI TERRA	1	<i>Edifici organizzati in contrada o corte rurale tradizionale</i>	
più piano sottotetto	no	Tipologia edilizia	
più piano seminterrato	no	<i>Annesso di servizio/accessorio</i>	
H MEDIA	5.00	Grado di utilizzo	
H FRONTE PRINCIPALE	4.50	<i>Utilizzato</i>	
SUP. COPERTA mq	121	Stato conservazione edilizio	
VOLUME mc	605	<i>Buone condizioni</i>

Classe di età	Destinazioni d'uso
<i>Dopo il 2000</i>	prevalente: <i>Altre dest. accessorie alla residenza (v. note) (in uso)</i> altro:
Permanenza dell'impianto edil. originario <i>Impianto edilizio alterato ma riconoscibile</i>	Elementi architettonici e decorativi originali
Interventi edilizi identificabili significativi <i>Ristrutturazione totale</i>	
Qualità storico-architettoniche <i>Edificio privo di valori architett.-ambientali</i>	
Compatibilità della funzione con il contesto <i>Propria</i>

Letture storico-catastale	Note e descrizione sommaria elementi salienti
presenza in catasto austriaco	tettoia
presenza in catasto impianto	
presenza in catasto attuale	
Schedatura P.R.G. 2000	
schedato con ex-scheda B	si
dati stimati <input type="checkbox"/>

GRADO DI INTERVENTO	4	ristrutturazione totale
specifiche di intervento

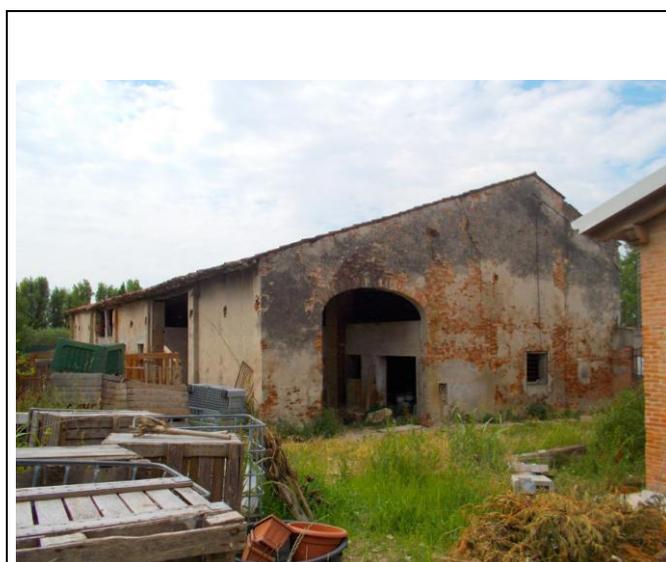
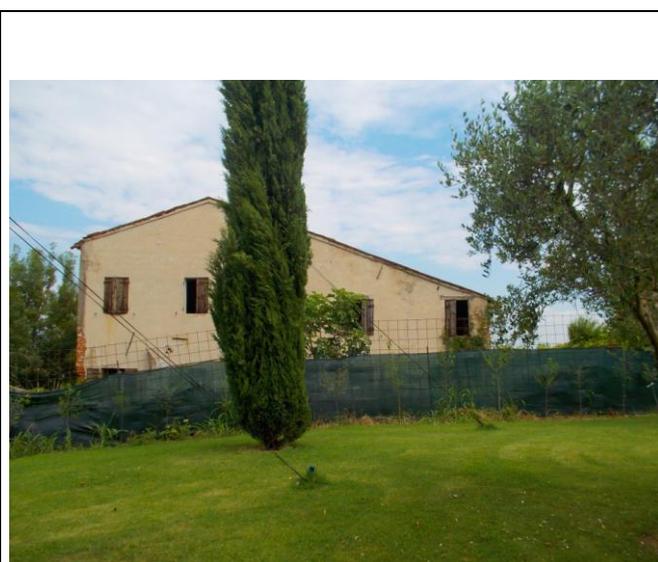
Codice fabbricato n°: **C06-05**

Dati stereometrici		Tipologia del complesso edilizio	
N° PIANI FUORI TERRA	1	<i>Edifici organizzati in contrada o corte rurale tradizionale</i>	
più piano sottotetto	no	Tipologia edilizia	
più piano seminterrato	no	<i>Edificio residenziale in corte</i>	
H MEDIA	5.00	Grado di utilizzo	
H FRONTE PRINCIPALE	4.50	<i>Non utilizzato</i>	
SUP. COPERTA mq	523	Stato conservazione edilizio	
VOLUME mc	2615	<i>Pessime condizioni, in rovina</i>

Classe di età	Destinazioni d'uso
<i>Dal 1845 al 1945</i>	prevalente: <i>Attività produttiva rurale (non in uso)</i> altro:
Permanenza dell'impianto edil. originario <i>Impianto edilizio originario integro</i>	Elementi architettonici e decorativi originali
Interventi edilizi identificabili significativi	
Qualità storico-architettoniche <i>Edificio privo di valori architett.-ambientali</i>	
Compatibilità della funzione con il contesto <i>Propria</i>

Letture storico-catastale	Note e descrizione sommaria elementi salienti
presenza in catasto austriaco	rustico da riconvertire su fronte strada
presenza in catasto impianto	
presenza in catasto attuale	
Schedatura P.R.G. 2000	
schedato con ex-scheda B	si dati stimati

GRADO DI INTERVENTO	3	ristrutturazione parziale
specifiche di intervento

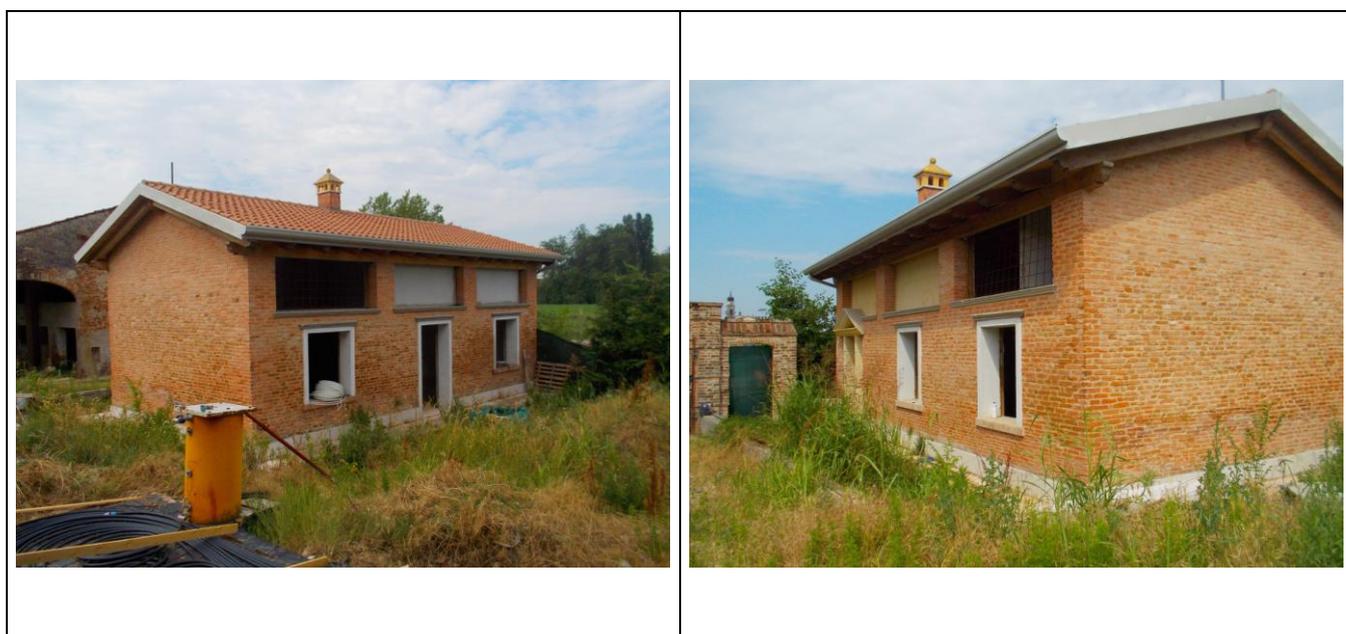
Codice fabbricato n°: **C06-06**

Dati stereometrici		Tipologia del complesso edilizio	
N° PIANI FUORI TERRA	1	<i>Edifici organizzati in contrada o corte rurale tradizionale</i>	
più piano sottotetto	si	Tipologia edilizia	
più piano seminterrato	no	<i>Edificio residenziale in corte</i>	
H MEDIA	5.50	Grado di utilizzo	
H FRONTE PRINCIPALE	4.50	<i>Non utilizzato</i>	
SUP. COPERTA mq	81	Stato conservazione edilizio	
VOLUME mc	446	<i>Mediocri condizioni</i>

Classe di età <i>Dal 1845 al 1945</i>	Destinazioni d'uso prevalente: <i>Altre dest. accessorie alla residenza (v. note) (non in uso)</i> altro:
Permanenza dell'impianto edil. originario <i>Impianto edilizio alterato ma riconoscibile</i>	
Interventi edilizi identificabili significativi <i>Interventi parziali</i>	Elementi architettonici e decorativi originali <i>Cornici e mensole di gronda (buone condizioni)</i>
Qualità storico-architettoniche <i>Edificio tipico - originario</i>	
Compatibilità della funzione con il contesto <i>Propria</i>

Letture storico-catastale		Note e descrizione sommaria elementi salienti
presenza in catasto austriaco		
presenza in catasto impianto		
presenza in catasto attuale	si	
Schedatura P.R.G. 2000		dati stimati <input type="checkbox"/>
schedato con ex-scheda B	si

GRADO DI INTERVENTO	4	ristrutturazione totale
specifiche di intervento

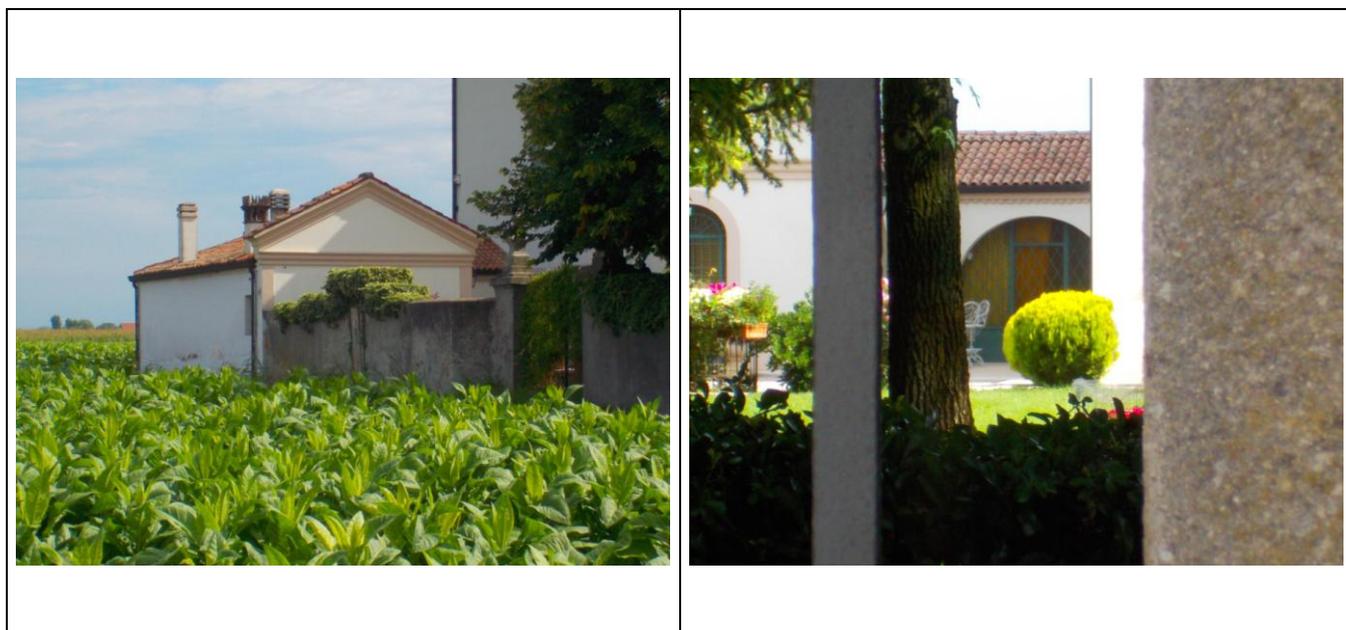
Codice fabbricato n°: **C07-01**

Dati stereometrici		Tipologia del complesso edilizio	
N° PIANI FUORI TERRA	<i>1</i>	<i>Edifici organizzati in contrada o corte rurale tradizionale</i>	
più piano sottotetto	<i>no</i>	Tipologia edilizia	
più piano seminterrato	<i>no</i>	<i>Edificio residenziale in corte</i>	
H MEDIA	<i>3.00</i>	Grado di utilizzo	
H FRONTE PRINCIPALE		Stato conservazione edilizio	
SUP. COPERTA mq	<i>82</i>	<i>Buone condizioni</i>	
VOLUME mc	<i>246</i>

Classe di età <i>Prima del 1845</i>	Destinazioni d'uso prevalente: <i>Altre dest. accessorie alla residenza (v. note) (in uso)</i> altro:
Permanenza dell'impianto edil. originario <i>Impianto edilizio alterato ma riconoscibile</i>	
Interventi edilizi identificabili significativi <i>Ristrutturazione totale</i>	Elementi architettonici e decorativi originali <i>Cornici e mensole di gronda (buone condizioni)</i>
Qualità storico-architettoniche <i>Edificio tipico - originario</i>	
Compatibilità della funzione con il contesto <i>Propria</i>

Letture storico-catastale	Note e descrizione sommaria elementi salienti	
presenza in catasto austriaco		
presenza in catasto impianto		
presenza in catasto attuale	<i>si</i>	
Schedatura P.R.G. 2000		
schedato con ex-scheda B	<i>si</i>	dati stimati <input type="checkbox"/>

GRADO DI INTERVENTO	2	risanamento conservativo
specifiche di intervento

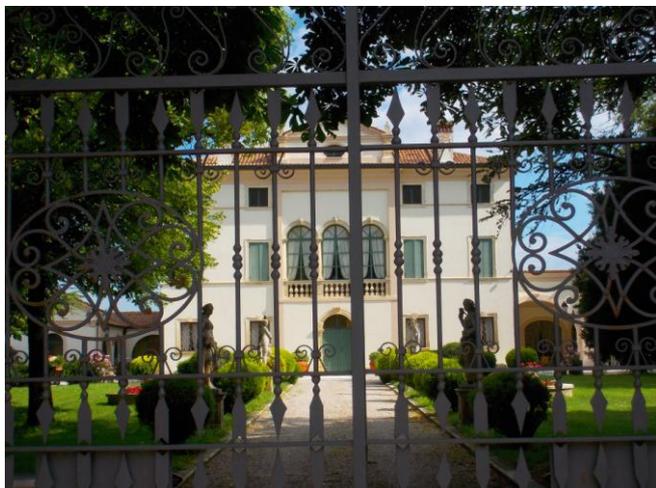
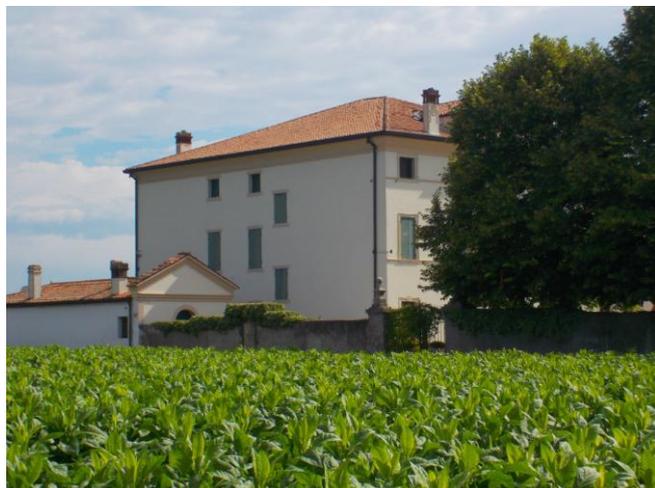
Codice fabbricato n°: **C07-02**

Dati stereometrici		Tipologia del complesso edilizio	
N° PIANI FUORI TERRA	3	<i>Edifici organizzati in contrada o corte rurale tradizionale</i>	
più piano sottotetto	<i>si</i>	Tipologia edilizia	
più piano seminterrato	<i>no</i>	<i>Edificio residenziale in corte</i>	
H MEDIA	8.00	Grado di utilizzo	
H FRONTE PRINCIPALE		<i>Utilizzato</i>	
SUP. COPERTA mq	347	Stato conservazione edilizio	
VOLUME mc	2776	<i>Buone condizioni</i>

Classe di età <i>Prima del 1845</i>	Destinazioni d'uso prevalente: <i>Residenza (in uso)</i> altro:
Permanenza dell'impianto edil. originario <i>Impianto edilizio originario integro</i>	
Interventi edilizi identificabili significativi <i>Ristrutturazione totale</i>	Elementi architettonici e decorativi originali <i>Cornici e mensole di gronda (buone condizioni)</i> <i>Colonne, porticati anche tamponati (buone condizioni)</i>
Qualità storico-architettoniche <i>Edificio di interesse storico-artistico</i>	
Compatibilità della funzione con il contesto <i>Propria</i>

Letture storico-catastale	Note e descrizione sommaria elementi salienti	
presenza in catasto austriaco		
presenza in catasto impianto		
presenza in catasto attuale	<i>si</i>	
Schedatura P.R.G. 2000		
schedato con ex-scheda B	<i>si</i>	dati stimati <input type="checkbox"/>

GRADO DI INTERVENTO	1	restauro
specifiche di intervento

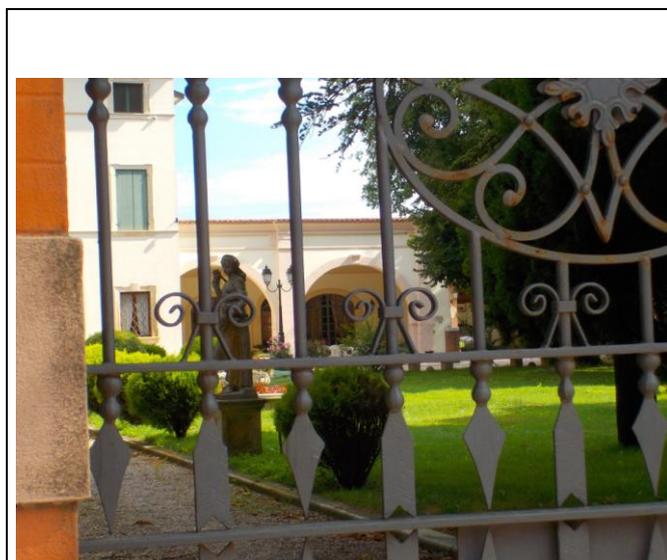
Codice fabbricato n°: **C07-03**

Dati stereometrici		Tipologia del complesso edilizio	
N° PIANI FUORI TERRA	1	<i>Edifici organizzati in contrada o corte rurale tradizionale</i>	
più piano sottotetto	no	Tipologia edilizia	
più piano seminterrato	no	<i>Edificio residenziale in corte</i>	
H MEDIA	3.50	Grado di utilizzo	
H FRONTE PRINCIPALE		<i>Utilizzato</i>	
SUP. COPERTA mq	165	Stato conservazione edilizio	
VOLUME mc	578	<i>Buone condizioni</i>

Classe di età <i>Prima del 1845</i>	Destinazioni d'uso prevalente: <i>Altre dest. accessorie alla residenza (v. note) (in uso)</i> altro:
Permanenza dell'impianto edil. originario <i>Impianto edilizio alterato ma riconoscibile</i>	
Interventi edilizi identificabili significativi <i>Ristrutturazione totale</i>	Elementi architettonici e decorativi originali <i>Colonne, porticati anche tamponati (buone condizioni)</i>
Qualità storico-architettoniche <i>Edificio tipico - originario</i>	
Compatibilità della funzione con il contesto <i>Propria</i>

Letture storico-catastale		Note e descrizione sommaria elementi salienti
presenza in catasto austriaco		
presenza in catasto impianto		
presenza in catasto attuale	si	
Schedatura P.R.G. 2000		dati stimati <input type="checkbox"/>
schedato con ex-scheda B	si

GRADO DI INTERVENTO	2	risanamento conservativo
specifiche di intervento

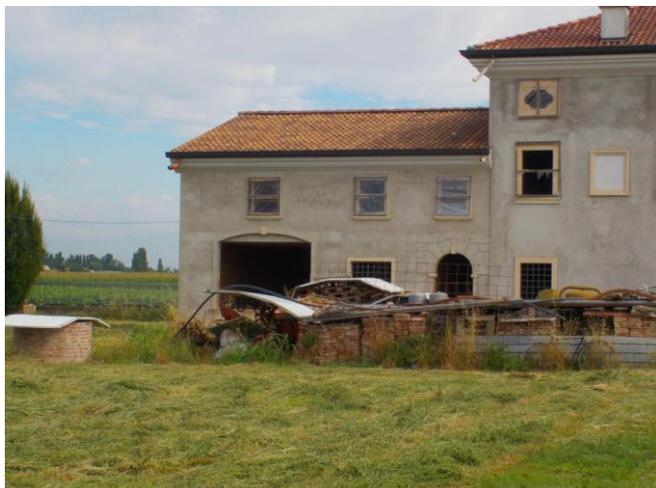
Codice fabbricato n°: **C08-01**

Dati stereometrici		Tipologia del complesso edilizio	
N° PIANI FUORI TERRA	2	<i>Edifici organizzati in contrada o corte rurale tradizionale</i>	
più piano sottotetto	<i>no</i>	Tipologia edilizia	
più piano seminterrato	<i>no</i>	<i>Edificio residenziale in corte</i>	
H MEDIA	6.50	Grado di utilizzo	
H FRONTE PRINCIPALE	5.00	<i>In ristrutturazione</i>	
SUP. COPERTA mq	100	Stato conservazione edilizio	
VOLUME mc	650	<i>In costruzione/ristrutturazione</i>

Classe di età	Destinazioni d'uso
<i>Dal 1845 al 1945</i>	prevalente: <i>Residenza (non in uso)</i> altro: <i>Altre dest. accessorie alla residenza (v. note) (non in uso)</i>
Permanenza dell'impianto edil. originario <i>Impianto edilizio alterato ma riconoscibile</i>	Elementi architettonici e decorativi originali
Interventi edilizi identificabili significativi <i>Ristrutturazione totale</i>	
Qualità storico-architettoniche <i>Edificio tipico - originario</i>	
Compatibilità della funzione con il contesto <i>Propria</i>

Letture storico-catastale	Note e descrizione sommaria elementi salienti
presenza in catasto austriaco	
presenza in catasto impianto	
presenza in catasto attuale	
Schedatura P.R.G. 2000	
schedato con ex-scheda B	<i>si</i> dati stimati <input type="checkbox"/>

GRADO DI INTERVENTO	3	ristrutturazione parziale
specifiche di intervento

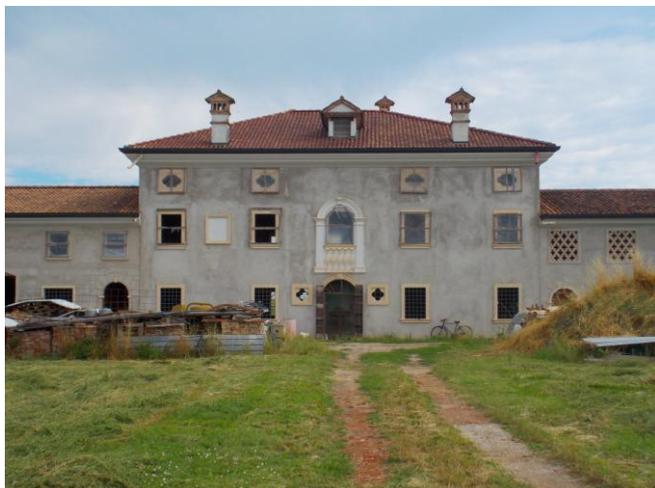
Codice fabbricato n°: **C08-02****COMUNE DI SALIZZOLE**Scheda **B** di rilevamento del patrimonio edilizio esistente - Centri Storici - Corti e nuclei rurali

Dati stereometrici		Tipologia del complesso edilizio	
N° PIANI FUORI TERRA	3	<i>Edifici organizzati in contrada o corte rurale tradizionale</i>	
più piano sottotetto	<i>si</i>	Tipologia edilizia	
più piano seminterrato	<i>no</i>	<i>Edificio residenziale in corte</i>	
H MEDIA	8.00	Grado di utilizzo	
H FRONTE PRINCIPALE		<i>In ristrutturazione</i>	
SUP. COPERTA mq	211	Stato conservazione edilizio	
VOLUME mc	1688	<i>In costruzione/ristrutturazione</i>

Classe di età	Destinazioni d'uso
<i>Dal 1845 al 1945</i>	prevalente: <i>Residenza (non in uso)</i> altro:
Permanenza dell'impianto edil. originario <i>Impianto edilizio alterato ma riconoscibile</i>	
Interventi edilizi identificabili significativi <i>Ristrutturazione totale</i>	Elementi architettonici e decorativi originali <i>Cornici e mensole di gronda (buone condizioni)</i> <i>Contorni delle aperture (buone condizioni)</i>
Qualità storico-architettoniche <i>Edificio tipico - originario</i>	
Compatibilità della funzione con il contesto <i>Propria</i>

Letture storico-catastale	Note e descrizione sommaria elementi salienti
presenza in catasto austriaco	nuove cornici - nuovi profili finestre - bei comignoli
presenza in catasto impianto	
presenza in catasto attuale	
Schedatura P.R.G. 2000	
schedato con ex-scheda B	<i>si</i> dati stimati <input type="checkbox"/>

GRADO DI INTERVENTO	2	risanamento conservativo
specifiche di intervento

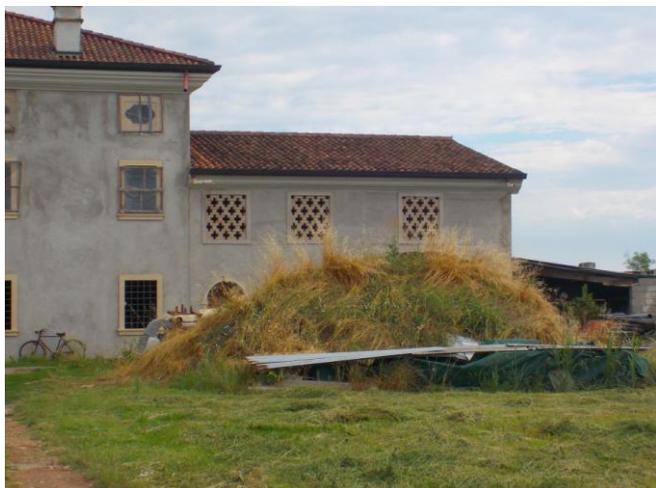
Codice fabbricato n°: **C08-03**

Letture storico-catastale	Note e descrizione sommaria elementi salienti
presenza in catasto austriaco	
presenza in catasto impianto	
presenza in catasto attuale	
Schedatura P.R.G. 2000	
schedato con ex-scheda B	<i>si</i> dati stimati <input type="checkbox"/>

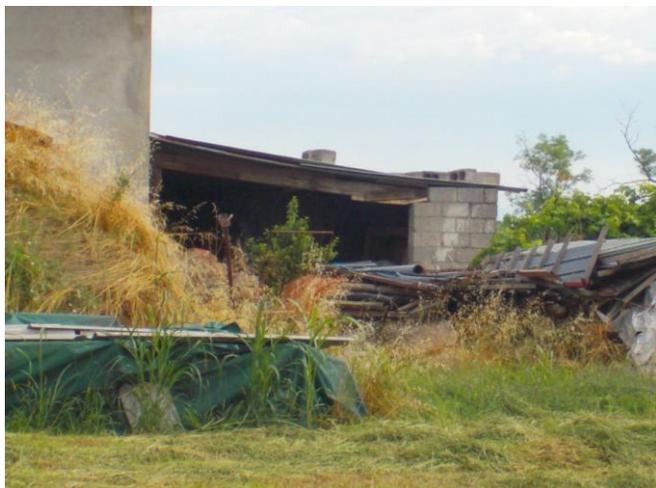
Letture storico-catastale	Note e descrizione sommaria elementi salienti
presenza in catasto austriaco	bolognini - eternit
presenza in catasto impianto	
presenza in catasto attuale	
Schedatura P.R.G. 2000	
schedato con ex-scheda B	si dati stimati <input type="checkbox"/>

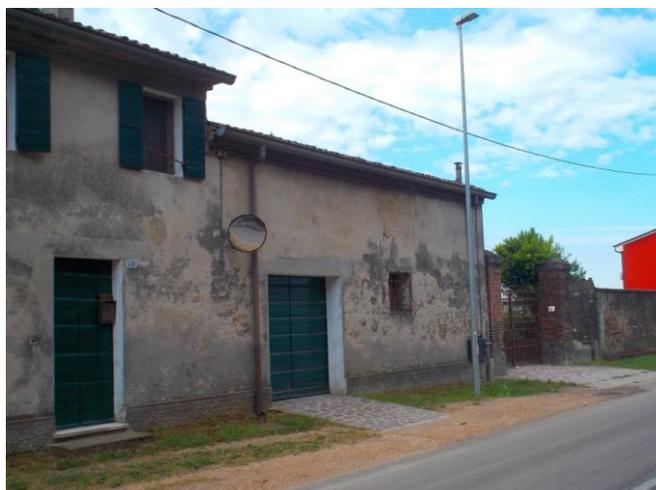
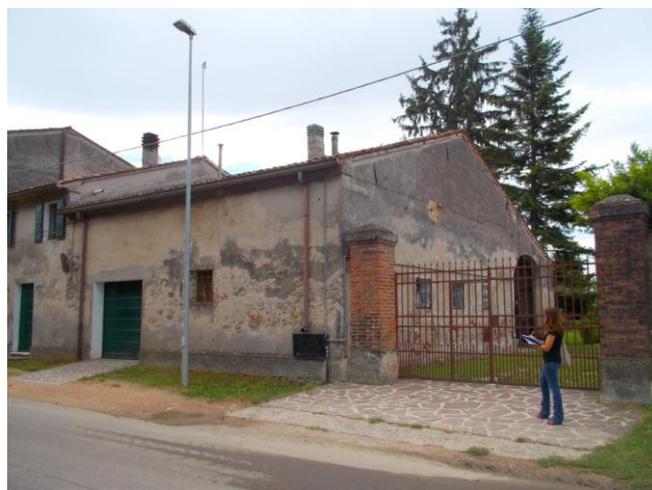
Codice fabbricato n°: **C09-01****COMUNE DI SALIZZOLE**Scheda **B** di rilevamento del patrimonio edilizio esistente - Centri Storici - Corti e nuclei rurali

Letture storico-catastale	Note e descrizione sommaria elementi salienti
presenza in catasto austriaco	
presenza in catasto impianto	
presenza in catasto attuale	
Schedatura P.R.G. 2000	
schedato con ex-scheda B	si
dati stimati <input type="checkbox"/>

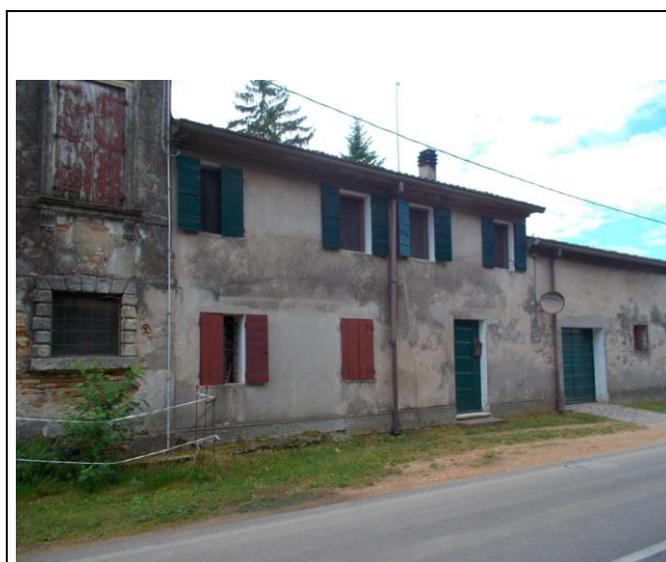
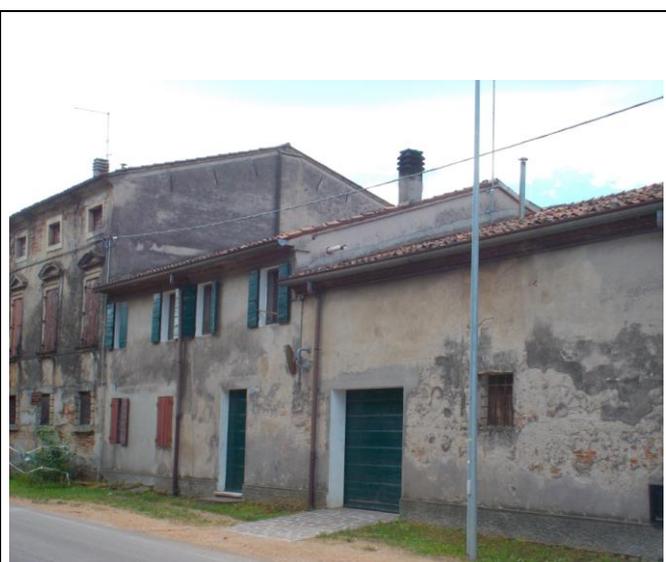
Dati stereometrici		Tipologia del complesso edilizio	
N° PIANI FUORI TERRA	2	<i>Edifici organizzati in contrada o corte rurale tradizionale</i>	
più piano sottotetto	no	Tipologia edilizia	
più piano seminterrato	no	<i>Edificio residenziale in cortina su strada</i>	
H MEDIA	5.50	Grado di utilizzo	
H FRONTE PRINCIPALE		<i>Utilizzato</i>	
SUP. COPERTA mq	108	Stato conservazione edilizio	
VOLUME mc	594	<i>Mediocri condizioni</i>

Classe di età <i>Dal 1845 al 1945</i>	Destinazioni d'uso prevalente: <i>Residenza (in uso)</i> altro:
Permanenza dell'impianto edil. originario <i>Impianto edilizio alterato ma riconoscibile</i>	Elementi architettonici e decorativi originali
Interventi edilizi identificabili significativi	
Qualità storico-architettoniche <i>Edificio privo di valori architett.-ambientali</i>	
Compatibilità della funzione con il contesto <i>Propria</i>

GRADO DI INTERVENTO	6	sostituzione edilizia con indici dati
specifiche di intervento

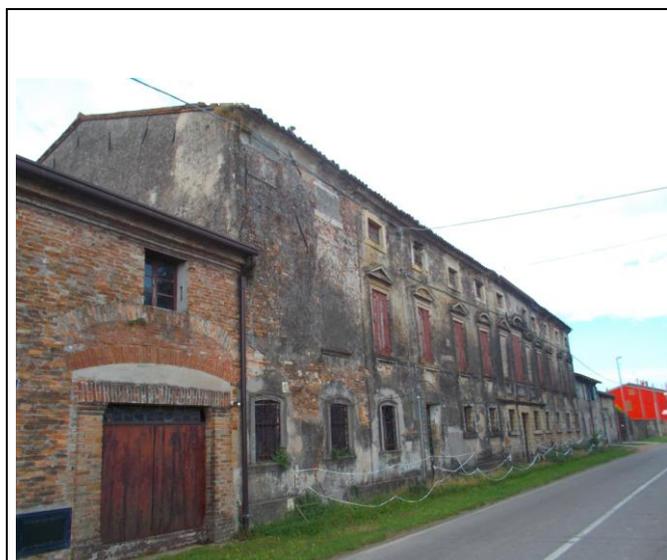
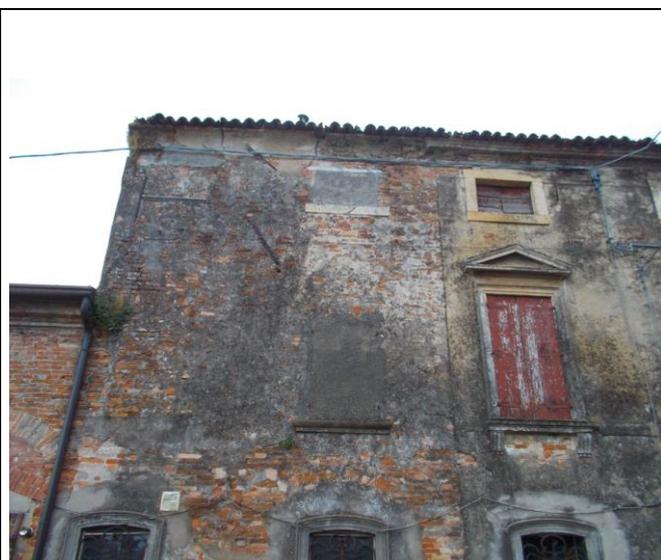
Letture storico-catastale	Note e descrizione sommaria elementi salienti
presenza in catasto austriaco	struttura riconoscibile ma rimaneggiata la parte sinistra sia al PT che nella porzione più esterna - balcone centrale murato - tetto in cattive condizioni - elementi decorativi: bugnati
presenza in catasto impianto	
presenza in catasto attuale	
Schedatura P.R.G. 2000	
schedato con ex-scheda B	si dati stimati

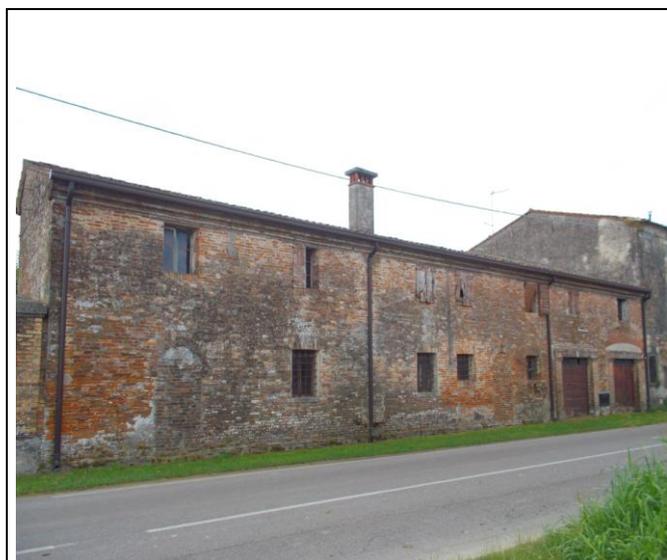
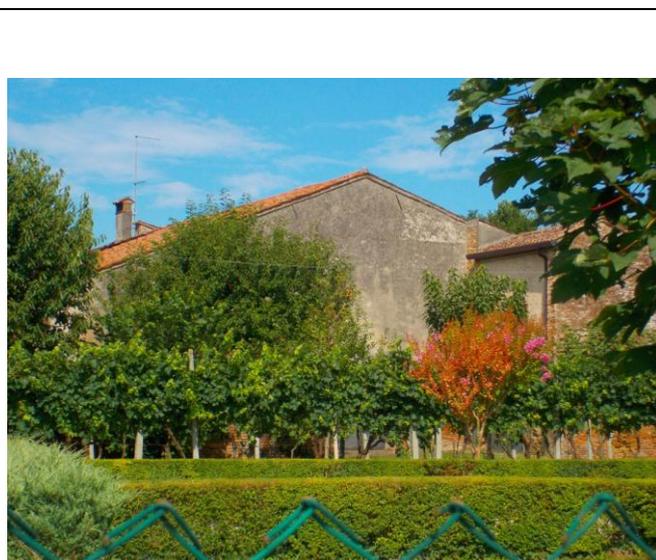
Letture storico-catastale	Note e descrizione sommaria elementi salienti
presenza in catasto austriaco	mattoni faccia a vista - porte murate - apertura a volta murata dove ora c'è garage
presenza in catasto impianto	
presenza in catasto attuale	
Schedatura P.R.G. 2000	
schedato con ex-scheda B	si
dati stimati <input type="checkbox"/>

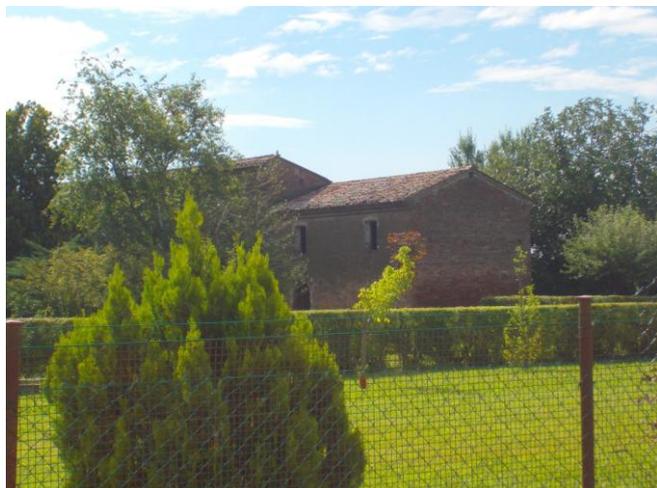
Dati stereometrici		Tipologia del complesso edilizio	
N° PIANI FUORI TERRA	2	<i>Edifici organizzati in contrada o corte rurale tradizionale</i>	
più piano sottotetto	no	Tipologia edilizia	
più piano seminterrato	no	<i>Edificio residenziale in corte</i>	
H MEDIA	6.00	Grado di utilizzo	
H FRONTE PRINCIPALE			
SUP. COPERTA mq	438	Stato conservazione edilizio	
VOLUME mc	2628	<i>Mediocri condizioni</i>

Classe di età	Destinazioni d'uso
<i>Dal 1845 al 1945</i>	prevalente: <i>Residenza (non in uso)</i> altro: <i>Altre dest. accessorie alla residenza (v. note) (non in uso)</i>
Permanenza dell'impianto edil. originario <i>Impianto edilizio originario integro</i>	Elementi architettonici e decorativi originali
Interventi edilizi identificabili significativi <i>Interventi parziali</i>	
Qualità storico-architettoniche <i>Edificio tipico - originario</i>	
Compatibilità della funzione con il contesto <i>Propria</i>

GRADO DI INTERVENTO	3	ristrutturazione parziale
specifiche di intervento

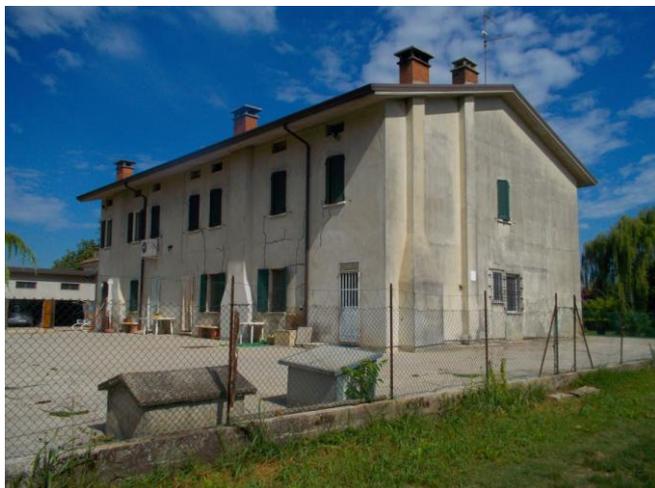
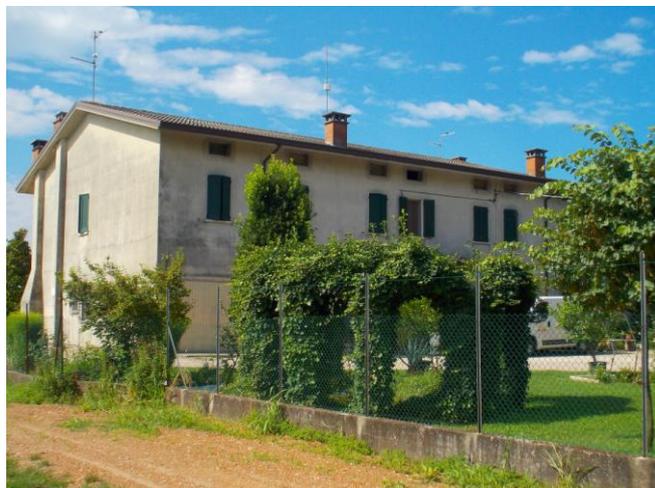
Codice fabbricato n°: **C10-01****COMUNE DI SALIZZOLE**Scheda **B** di rilevamento del patrimonio edilizio esistente - Centri Storici - Corti e nuclei rurali

Letture storico-catastale	Note e descrizione sommaria elementi salienti
presenza in catasto austriaco	da tinteggiare
presenza in catasto impianto	
presenza in catasto attuale	
Schedatura P.R.G. 2000	
schedato con ex-scheda B	<i>si</i> dati stimati <input type="checkbox"/>

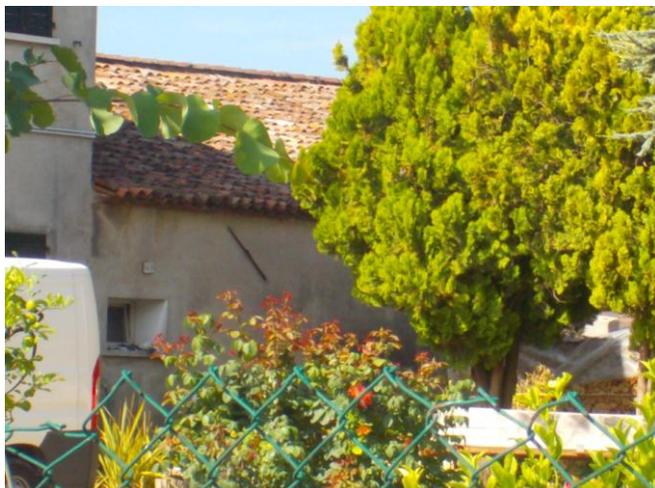
Dati stereometrici		Tipologia del complesso edilizio	
N° PIANI FUORI TERRA	1	<i>Edifici organizzati in contrada o corte rurale tradizionale</i>	
più piano sottotetto	<i>no</i>	Tipologia edilizia	
più piano seminterrato	<i>no</i>	<i>Edificio residenziale in corte</i>	
H MEDIA	4.00	Grado di utilizzo	
H FRONTE PRINCIPALE		<i>Parzialmente utilizzato</i>	
SUP. COPERTA mq	144	Stato conservazione edilizio	
VOLUME mc	576	<i>Mediocri condizioni</i>

Classe di età	Destinazioni d'uso
<i>Dal 1845 al 1945</i>	prevalente: <i>Altre dest. accessorie alla residenza (v. note) (non in uso)</i> altro:
Permanenza dell'impianto edil. originario <i>Impianto edilizio alterato ma riconoscibile</i>	Elementi architettonici e decorativi originali
Interventi edilizi identificabili significativi <i>Interventi parziali</i>	
Qualità storico-architettoniche <i>Edificio privo di valori architett.-ambientali</i>	
Compatibilità della funzione con il contesto <i>Propria</i>

GRADO DI INTERVENTO	4	ristrutturazione totale
specifiche di intervento

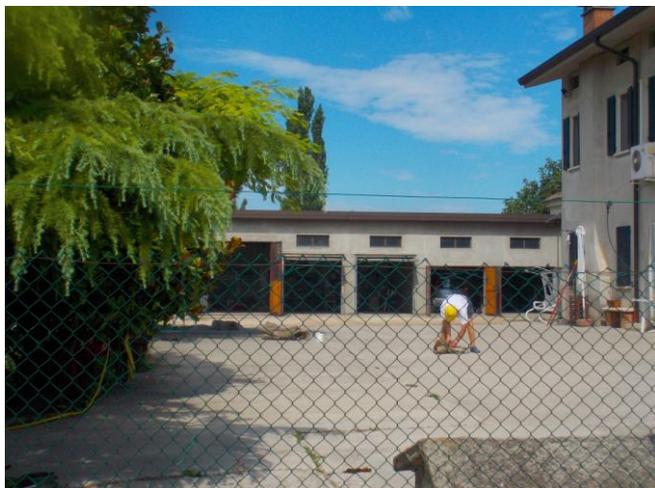
Dati stereometrici		Tipologia del complesso edilizio	
N° PIANI FUORI TERRA	1	<i>Edifici organizzati in contrada o corte rurale tradizionale</i>	
più piano sottotetto	no	Tipologia edilizia	
più piano seminterrato	no	<i>Annesso di servizio/accessorio</i>	
H MEDIA	3.00	Grado di utilizzo	
H FRONTE PRINCIPALE		<i>Utilizzato</i>	
SUP. COPERTA mq	119	Stato conservazione edilizio	
VOLUME mc	357	<i>Buone condizioni</i>

Classe di età	Destinazioni d'uso
<i>Dal 1946 al 1984</i>	prevalente: <i>Residenza (in uso)</i> altro:
Permanenza dell'impianto edil. originario <i>Impianto edilizio originario integro</i>	Elementi architettonici e decorativi originali
Interventi edilizi identificabili significativi <i>Interventi parziali</i>	
Qualità storico-architettoniche <i>Edificio privo di valori architett.-ambientali</i>	
Compatibilità della funzione con il contesto <i>Propria</i>

GRADO DI INTERVENTO	6	sostituzione edilizia con indici dati
specifiche di intervento

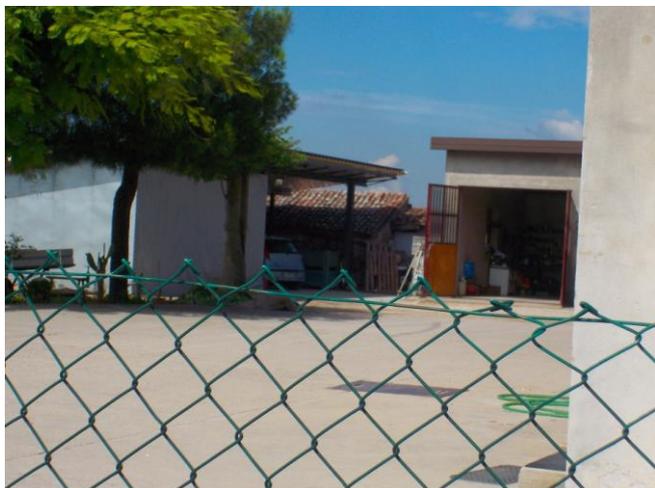
Letture storico-catastale	Note e descrizione sommaria elementi salienti
presenza in catasto austriaco	ex pollaio - tetto in coppi
presenza in catasto impianto	
presenza in catasto attuale	
Schedatura P.R.G. 2000	
schedato con ex-scheda B	<i>si</i> dati stimati <input type="checkbox"/>

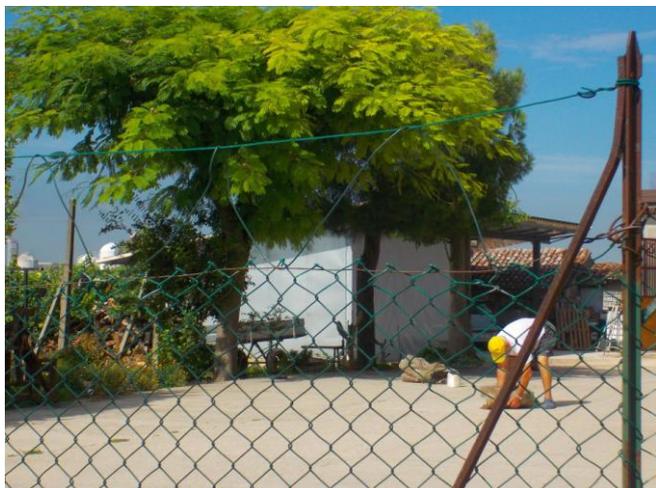
Letture storico-catastale	Note e descrizione sommaria elementi salienti
presenza in catasto austriaco	tettoia precaria
presenza in catasto impianto	
presenza in catasto attuale	
Schedatura P.R.G. 2000	
schedato con ex-scheda B	si dati stimati <input type="checkbox"/>

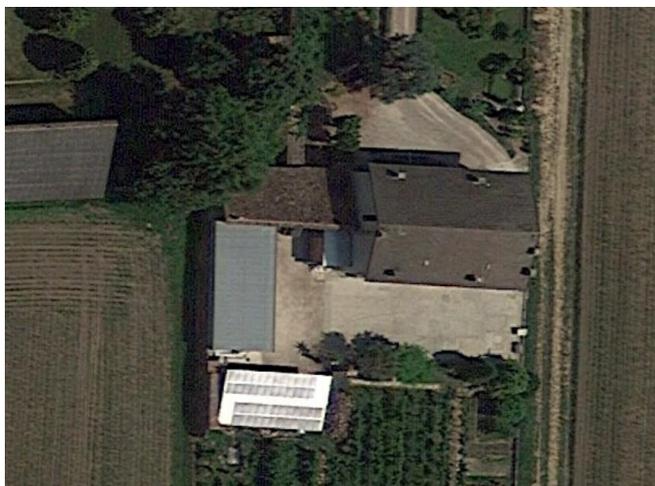
Dati stereometrici		Tipologia del complesso edilizio	
N° PIANI FUORI TERRA	1	<i>Edifici organizzati in contrada o corte rurale tradizionale</i>	
più piano sottotetto	<i>no</i>	Tipologia edilizia	
più piano seminterrato	<i>no</i>	<i>Annesso di servizio/accessorio</i>	
H MEDIA	3.00	Grado di utilizzo	
H FRONTE PRINCIPALE		<i>Parzialmente utilizzato</i>	
SUP. COPERTA mq	23	Stato conservazione edilizio	
VOLUME mc	69	<i>Mediocri condizioni</i>

Classe di età	Destinazioni d'uso
<i>Dal 1984 al 2000</i>	prevalente: <i>Altre dest. accessorie alla residenza (v. note) (in uso)</i> altro:
Permanenza dell'impianto edil. originario	
Interventi edilizi identificabili significativi	Elementi architettonici e decorativi originali
Qualità storico-architettoniche	
<i>Edificio privo di valori architett.-ambientali</i>	
Compatibilità della funzione con il contesto	
<i>Impropria compatibile</i>

GRADO DI INTERVENTO	4	ristrutturazione totale
specifiche di intervento

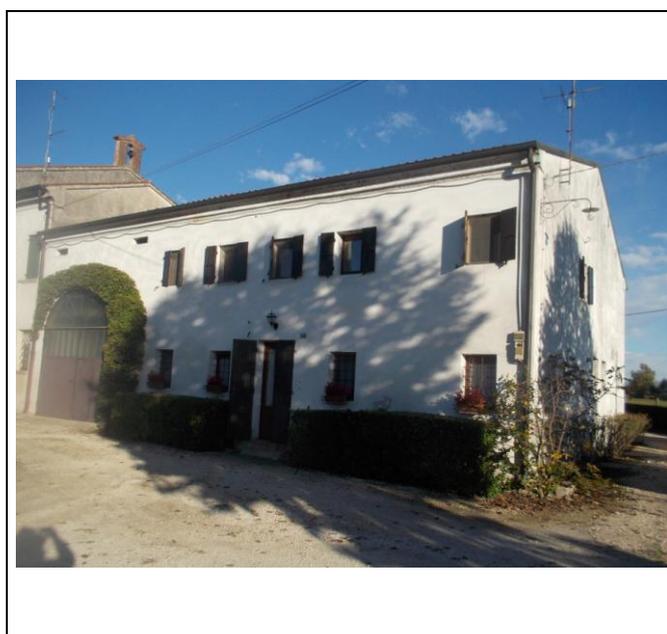
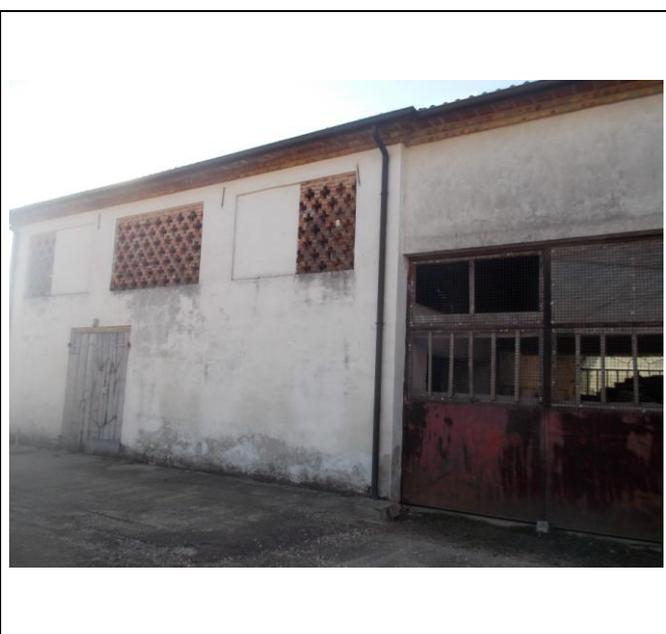
Codice fabbricato n°: **C11-01**

Letture storico-catastale		Note e descrizione sommaria elementi salienti garage + residenza
presenza in catasto austriaco		
presenza in catasto impianto		
presenza in catasto attuale	si	
Schedatura P.R.G. 2000		dati stimati <input type="checkbox"/>
schedato con ex-scheda B	si

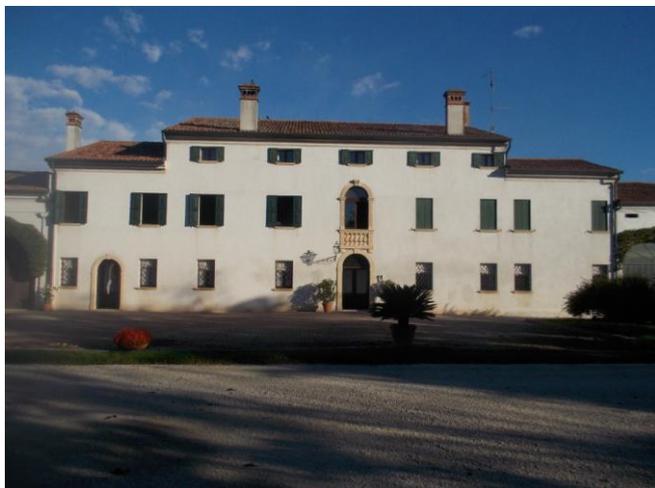
Letture storico-catastale	Note e descrizione sommaria elementi salienti
presenza in catasto austriaco	aia in mattoni - campana sul colmo con mattoni
presenza in catasto impianto	
presenza in catasto attuale	
Schedatura P.R.G. 2000	
schedato con ex-scheda B	si
dati stimati <input type="checkbox"/>

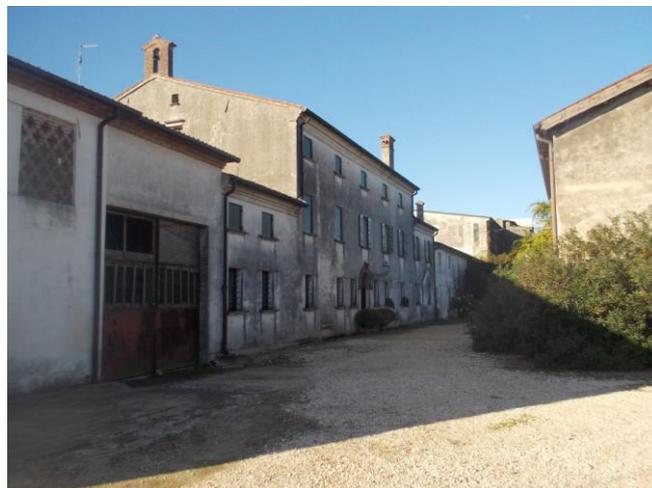
Dati stereometrici		Tipologia del complesso edilizio	
N° PIANI FUORI TERRA	3	<i>Edifici organizzati in contrada o corte rurale tradizionale</i>	
più piano sottotetto	no	Tipologia edilizia	
più piano seminterrato	no	<i>Edificio residenziale in corte</i>	
H MEDIA	7.50	Grado di utilizzo	
H FRONTE PRINCIPALE		<i>Utilizzato</i>	
SUP. COPERTA mq	388	Stato conservazione edilizio	
VOLUME mc	2910	<i>Buone condizioni</i>

Classe di età	Destinazioni d'uso
<i>Prima del 1845</i>	prevalente: <i>Residenza (in uso)</i> altro:
Permanenza dell'impianto edil. originario <i>Impianto edilizio originario integro</i>	Elementi architettonici e decorativi originali
Interventi edilizi identificabili significativi <i>Ristrutturazione totale</i>	
Qualità storico-architettoniche <i>Edificio di interesse storico-artistico</i>	
Compatibilità della funzione con il contesto <i>Propria</i>

GRADO DI INTERVENTO	3	ristrutturazione parziale
specifiche di intervento

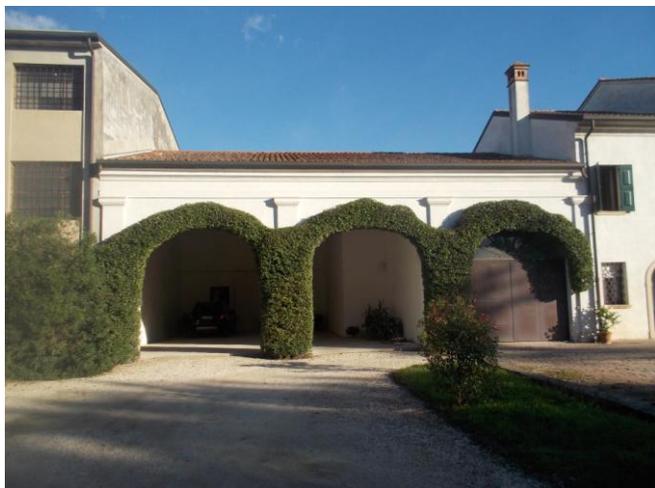
Letture storico-catastale	Note e descrizione sommaria elementi salienti
presenza in catasto austriaco	abbassato negli anni '90 per riportarlo all'altezza originale - garage + portico - lesene
presenza in catasto impianto	
presenza in catasto attuale	
Schedatura P.R.G. 2000	
schedato con ex-scheda B	si dati stimati <input type="checkbox"/>

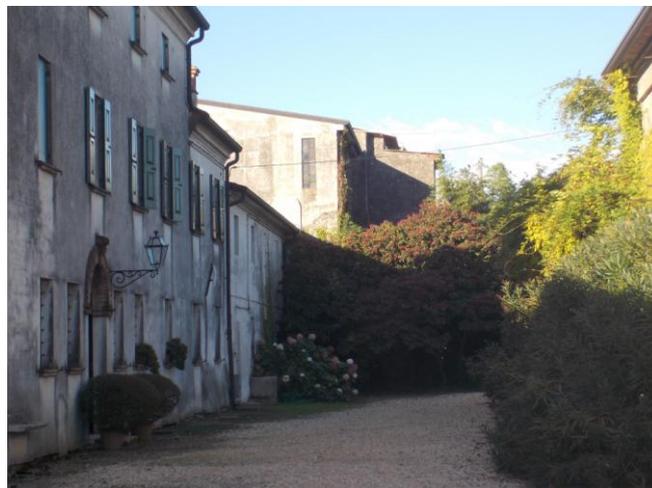
Dati stereometrici		Tipologia del complesso edilizio	
N° PIANI FUORI TERRA	1	<i>Edifici organizzati in contrada o corte rurale tradizionale</i>	
più piano sottotetto	no	Tipologia edilizia	
più piano seminterrato	no	<i>Edificio residenziale in corte</i>	
H MEDIA	4,50	Grado di utilizzo	
H FRONTE PRINCIPALE		<i>Utilizzato</i>	
SUP. COPERTA mq	188	Stato conservazione edilizio	
VOLUME mc	846	<i>Buone condizioni</i>

Classe di età	Destinazioni d'uso
<i>Dal 1845 al 1945</i>	prevalente: <i>Altra attività (v. note) (in uso)</i> altro:
Permanenza dell'impianto edil. originario <i>Impianto edilizio alterato ma riconoscibile</i>	Elementi architettonici e decorativi originali <i>Colonne, porticati anche tamponati (mediocri condizioni)</i>
Interventi edilizi identificabili significativi	
Qualità storico-architettoniche <i>Edificio tipico - originario</i>	
Compatibilità della funzione con il contesto <i>Propria</i>

GRADO DI INTERVENTO	3	ristrutturazione parziale
specifiche di intervento

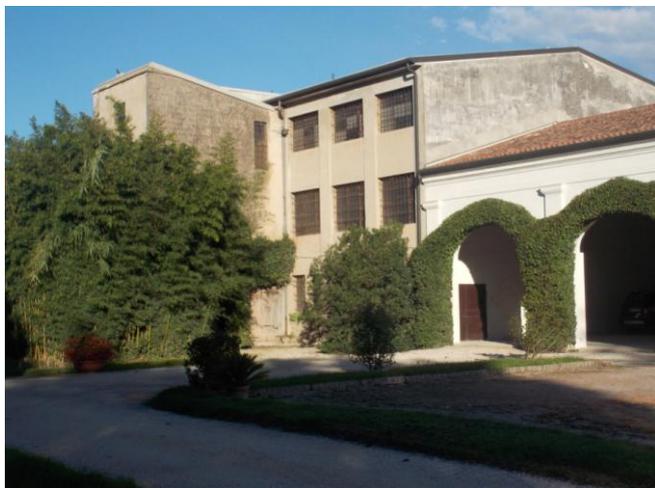
Letture storico-catastale	Note e descrizione sommaria elementi salienti
presenza in catasto austriaco	ex essiccatoio
presenza in catasto impianto	
presenza in catasto attuale	
Schedatura P.R.G. 2000	
schedato con ex-scheda B	si
dati stimati <input type="checkbox"/>
