Ambito **C06**

Comune di **Salizzole**
Provincia di Verona

Piano degli interventi – 3^ Fase
Art. 17 L.R. 11/2004

Scheda **B** di rilevamento del patrimonio edilizio esistente - Centri Storici - Corti e nuclei rurali

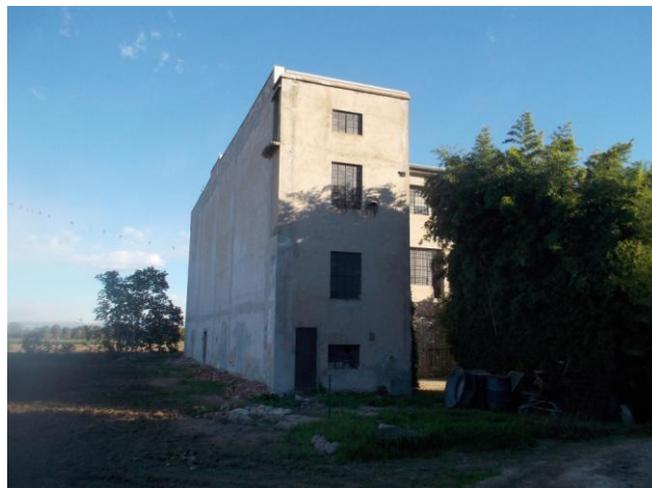
Dati stereometrici		Tipologia del complesso edilizio	
N° PIANI FUORI TERRA	3	<i>Edifici organizzati in contrada o corte rurale tradizionale</i>	
più piano sottotetto	no	Tipologia edilizia	
più piano seminterrato	no	<i>Edificio specialistico rurale/produttivo</i>	
H MEDIA	9.00	Grado di utilizzo	
H FRONTE PRINCIPALE		<i>Non utilizzato</i>	
SUP. COPERTA mq	336	Stato conservazione edilizio	
VOLUME mc	3024	<i>Mediocri condizioni</i>

Classe di età	Destinazioni d'uso
<i>Dal 1946 al 1984</i>	prevalente: <i>Attività produttiva rurale (non in uso)</i> altro:
Permanenza dell'impianto edil. originario <i>Impianto edilizio originario integro</i>	Elementi architettonici e decorativi originali
Interventi edilizi identificabili significativi <i>Interventi parziali</i>	
Qualità storico-architettoniche <i>Edificio privo di valori architett.-ambientali</i>	
Compatibilità della funzione con il contesto <i>Impropria incompatibile</i>

Letture storico-catastale	Note e descrizione sommaria elementi salienti
presenza in catasto austriaco	ex essiccatoio
presenza in catasto impianto	
presenza in catasto attuale	
Schedatura P.R.G. 2000	
schedato con ex-scheda B	si
dati stimati <input type="checkbox"/>

GRADO DI INTERVENTO	3	ristrutturazione parziale
specifiche di intervento

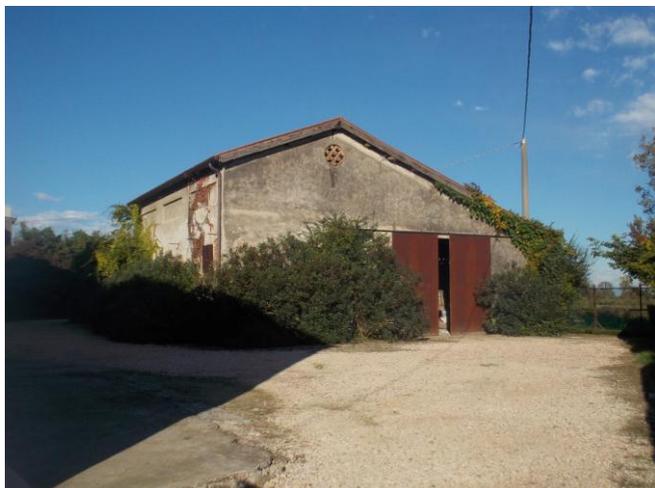
Dati stereometrici		Tipologia del complesso edilizio	
N° PIANI FUORI TERRA	1	<i>Edifici organizzati in contrada o corte rurale tradizionale</i>	
più piano sottotetto	no	Tipologia edilizia	
più piano seminterrato	no	<i>Edificio specialistico rurale/produttivo</i>	
H MEDIA	5.00	Grado di utilizzo	
H FRONTE PRINCIPALE		<i>Parzialmente utilizzato</i>	
SUP. COPERTA mq	179	Stato conservazione edilizio	
VOLUME mc	895	<i>Mediocri condizioni</i>

Classe di età	Destinazioni d'uso
<i>Dal 1946 al 1984</i>	prevalente: <i>Altra attività (v. note)</i> altro:
Permanenza dell'impianto edil. originario <i>Impianto edilizio originario integro</i>	Elementi architettonici e decorativi originali <i>Aperture grigliate in mattoni (mediocri condizioni)</i>
Interventi edilizi identificabili significativi <i>Interventi parziali</i>	
Qualità storico-architettoniche <i>Edificio privo di valori architett.-ambientali</i>	
Compatibilità della funzione con il contesto <i>Propria</i>

GRADO DI INTERVENTO	3	ristrutturazione parziale
specifiche di intervento

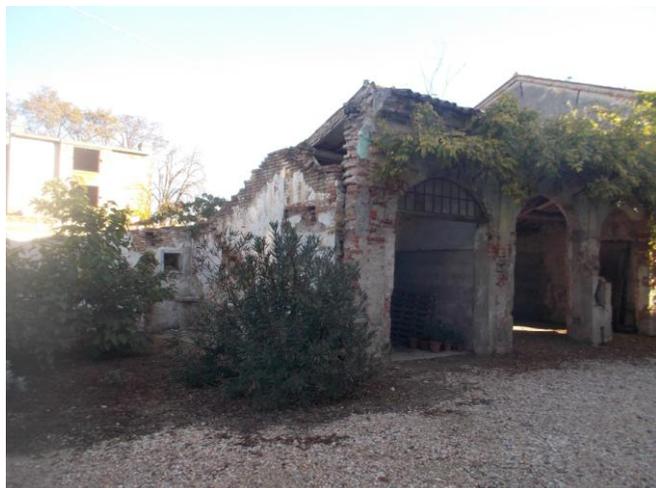
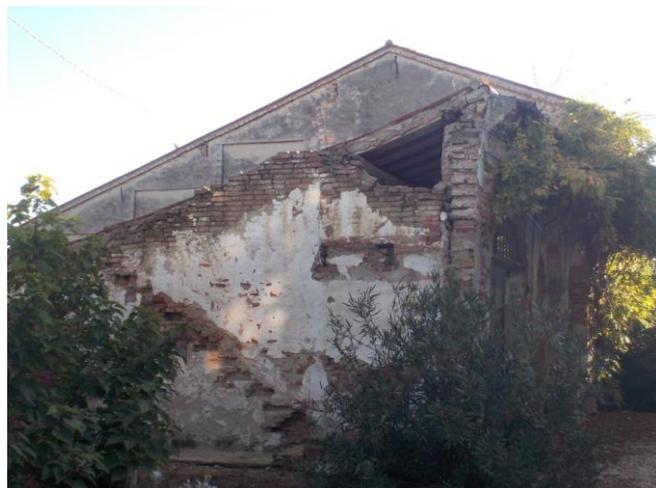
Letture storico-catastale	Note e descrizione sommaria elementi salienti
presenza in catasto austriaco	portico - deposito - lesene in mattoni
presenza in catasto impianto	
presenza in catasto attuale	
Schedatura P.R.G. 2000	
schedato con ex-scheda B	si
dati stimati <input type="checkbox"/>

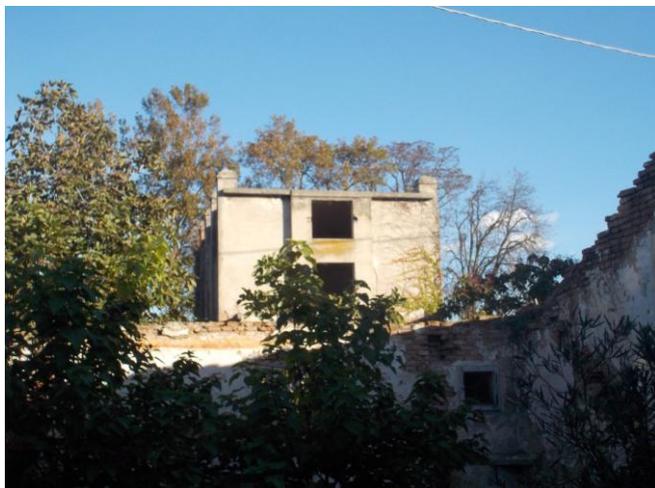
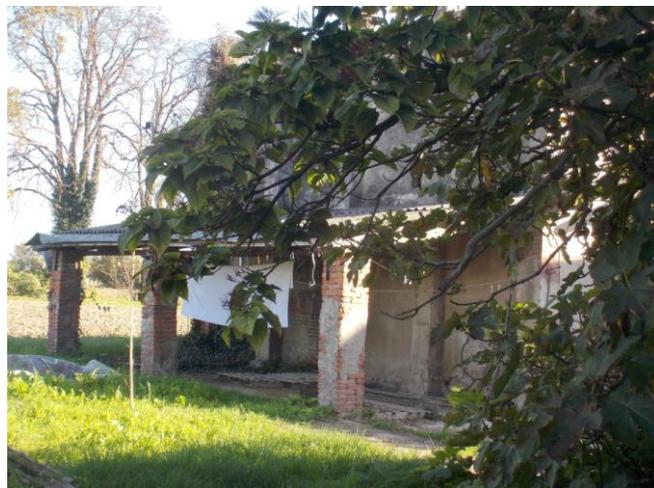
Dati stereometrici		Tipologia del complesso edilizio	
N° PIANI FUORI TERRA	2	<i>Edifici organizzati in contrada o corte rurale tradizionale</i>	
più piano sottotetto	<i>no</i>	Tipologia edilizia	
più piano seminterrato	<i>no</i>	<i>Altri tipi (v. note)</i>	
H MEDIA	6.00	Grado di utilizzo	
H FRONTE PRINCIPALE		<i>Non utilizzato</i>	
SUP. COPERTA mq	72	Stato conservazione edilizio	
VOLUME mc	432	<i>Cattive condizioni</i>

Classe di età <i>Dal 1946 al 1984</i>	Destinazioni d'uso prevalente: <i>Altra attività (v. note) (non in uso)</i> altro:
Permanenza dell'impianto edil. originario <i>Impianto edilizio originario non riconoscibile</i>	
Interventi edilizi identificabili significativi <i>Interventi parziali</i>	Elementi architettonici e decorativi originali
Qualità storico-architettoniche <i>Edificio in contrasto con l'ambiente</i>	
Compatibilità della funzione con il contesto <i>Impropria compatibile</i>

Lettura storico-catastale		Note e descrizione sommaria elementi salienti	
presenza in catasto austriaco			deposito
presenza in catasto impianto			
presenza in catasto attuale	<i>si</i>		
Schedatura P.R.G. 2000		dati stimati <input type="checkbox"/>	
schedato con ex-scheda B	<i>si</i>

GRADO DI INTERVENTO	3	ristrutturazione parziale
specifiche di intervento

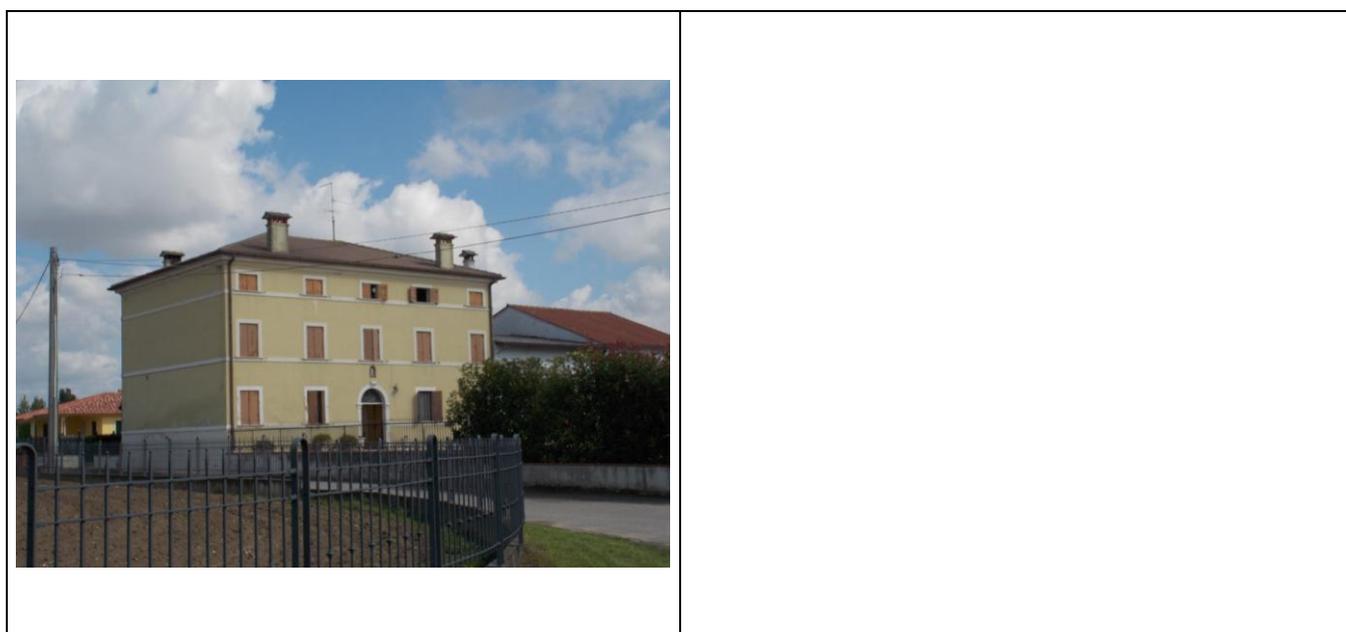
Codice fabbricato n°: **C12-01**

Letture storico-catastale	Note e descrizione sommaria elementi salienti lesene porta ingresso
presenza in catasto austriaco	
presenza in catasto impianto	
presenza in catasto attuale	
Schedatura P.R.G. 2000	
schedato con ex-scheda B	<i>si</i>
dati stimati <input type="checkbox"/>

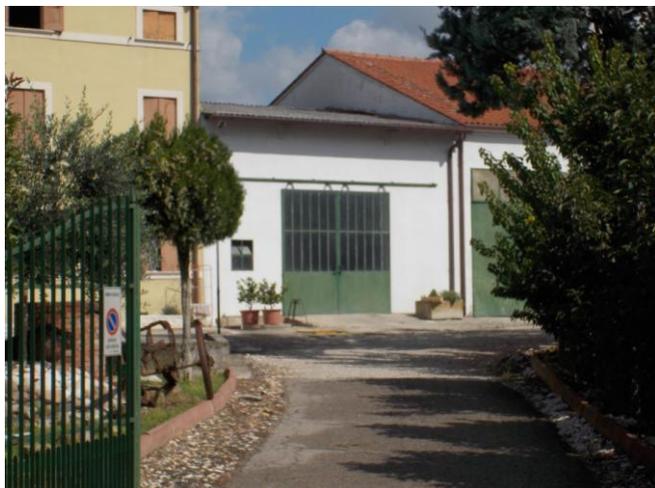
Letture storico-catastale	Note e descrizione sommaria elementi salienti
presenza in catasto austriaco	tetto in eternit
presenza in catasto impianto	
presenza in catasto attuale	
Schedatura P.R.G. 2000	
schedato con ex-scheda B	<i>si</i> dati stimati <input type="checkbox"/>

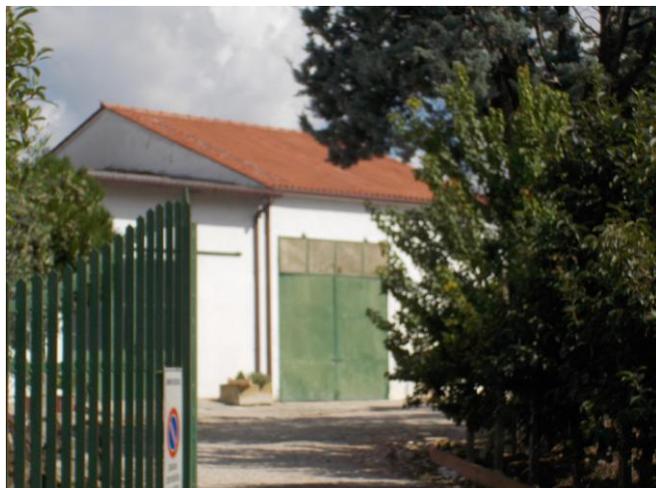
Letture storico-catastale	Note e descrizione sommaria elementi salienti
presenza in catasto austriaco	tetto rifatto
presenza in catasto impianto	
presenza in catasto attuale	
Schedatura P.R.G. 2000	
schedato con ex-scheda B	si dati stimati <input type="checkbox"/>

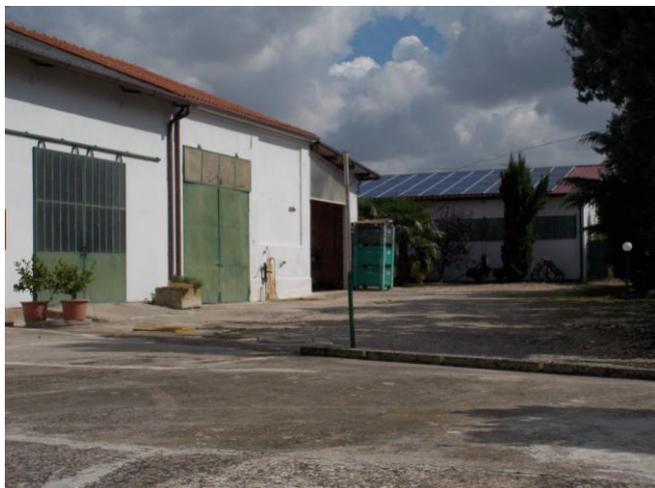
Letture storico-catastale	Note e descrizione sommaria elementi salienti
presenza in catasto austriaco	accessorio con sopra fotovoltaico
presenza in catasto impianto	
presenza in catasto attuale	
Schedatura P.R.G. 2000	
schedato con ex-scheda B	<i>si</i> dati stimati <input type="checkbox"/>

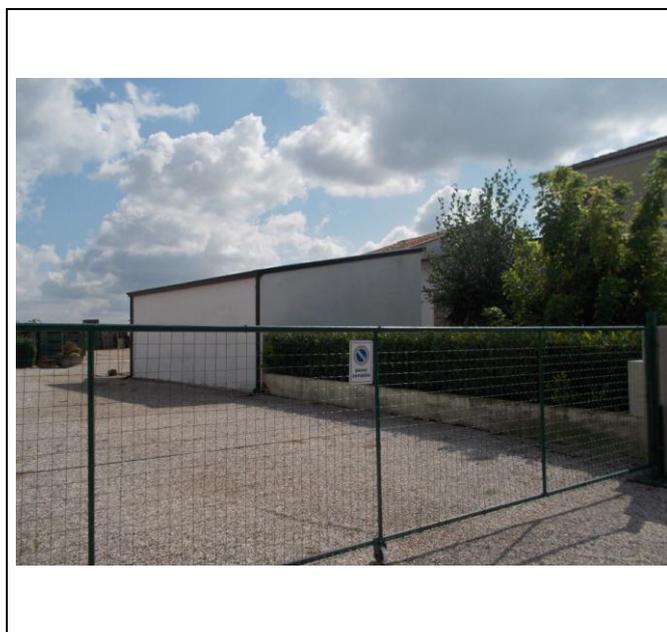
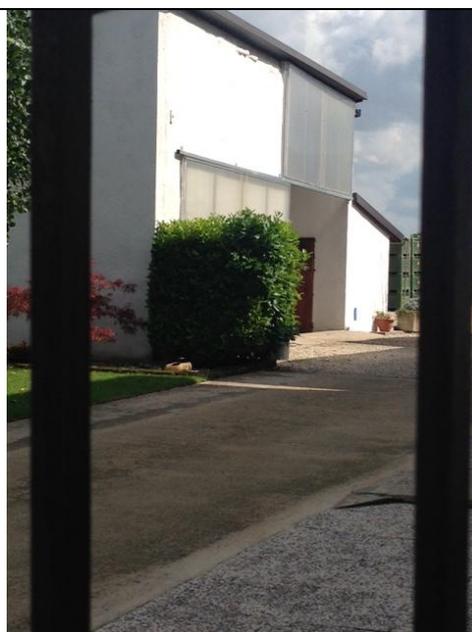
Dati stereometrici		Tipologia del complesso edilizio	
N° PIANI FUORI TERRA	1	<i>Edifici organizzati in contrada o corte rurale tradizionale</i>	
più piano sottotetto	<i>no</i>	Tipologia edilizia	
più piano seminterrato	<i>no</i>	<i>Annesso di servizio/accessorio</i>	
H MEDIA	3.00	Grado di utilizzo	
H FRONTE PRINCIPALE		Stato conservazione edilizio	
SUP. COPERTA mq	58	<i>Mediocri condizioni</i>	
VOLUME mc	174

Classe di età	Destinazioni d'uso
<i>Dal 1984 al 2000</i>	prevalente: <i>Altre dest. accessorie alla residenza (v. note) (in uso)</i> altro:
Permanenza dell'impianto edil. originario <i>Impianto edilizio alterato ma riconoscibile</i>	Elementi architettonici e decorativi originali
Interventi edilizi identificabili significativi <i>Interventi parziali</i>	
Qualità storico-architettoniche <i>Edificio privo di valori architett.-ambientali</i>	
Compatibilità della funzione con il contesto <i>Propria</i>

Letture storico-catastale	Note e descrizione sommaria elementi salienti
presenza in catasto austriaco	
presenza in catasto impianto	
presenza in catasto attuale	
Schedatura P.R.G. 2000	
schedato con ex-scheda B	<i>si</i> dati stimati <input type="checkbox"/>

GRADO DI INTERVENTO	4	ristrutturazione totale
specifiche di intervento
