REGIONE VENETO
PROVINCIA DI TREVISO
COMUNE DI MORIAGO DELLA BATTAGLIA

RELAZIONE RIDUZIONE DEL GRADO DI PROTEZIONE

DITTA: TORMENA ALESSIO

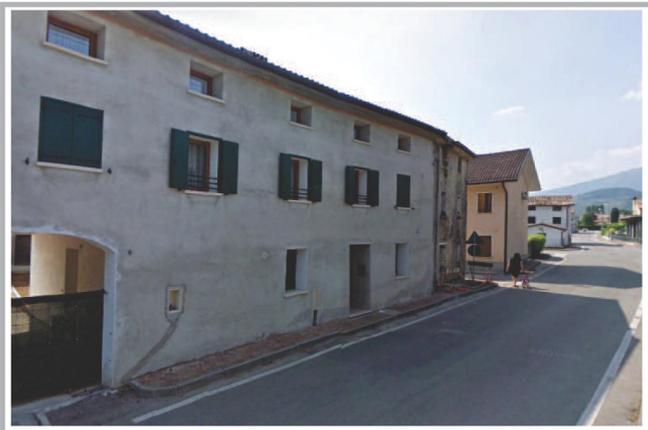
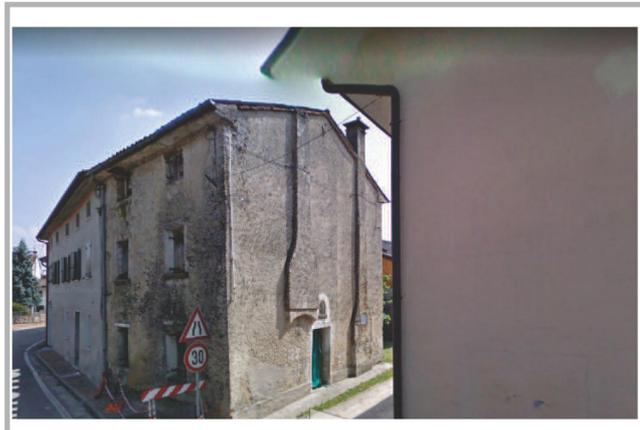
Documentazione fotografica

Epoca realizzazione	Prima del 1850
Modalità d'uso	Utilizzato saltuariamente
Condizioni fisiche	Mediocre
Tipologia	Schiera
Aggregazione tipologica	Cortina edilizia
Impianto originale	Inalterato
Qualità architettoniche	Di interesse tipologico
Qualità ambientali	Integrato con l'intorno
Trasformazioni edilizie	Ristrutturazione parziale

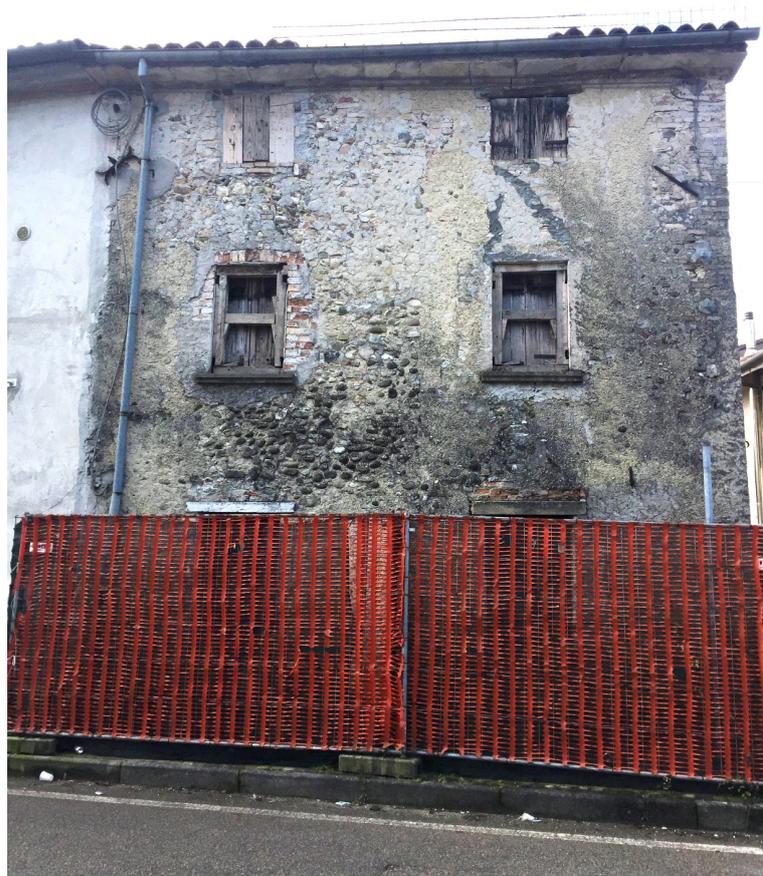
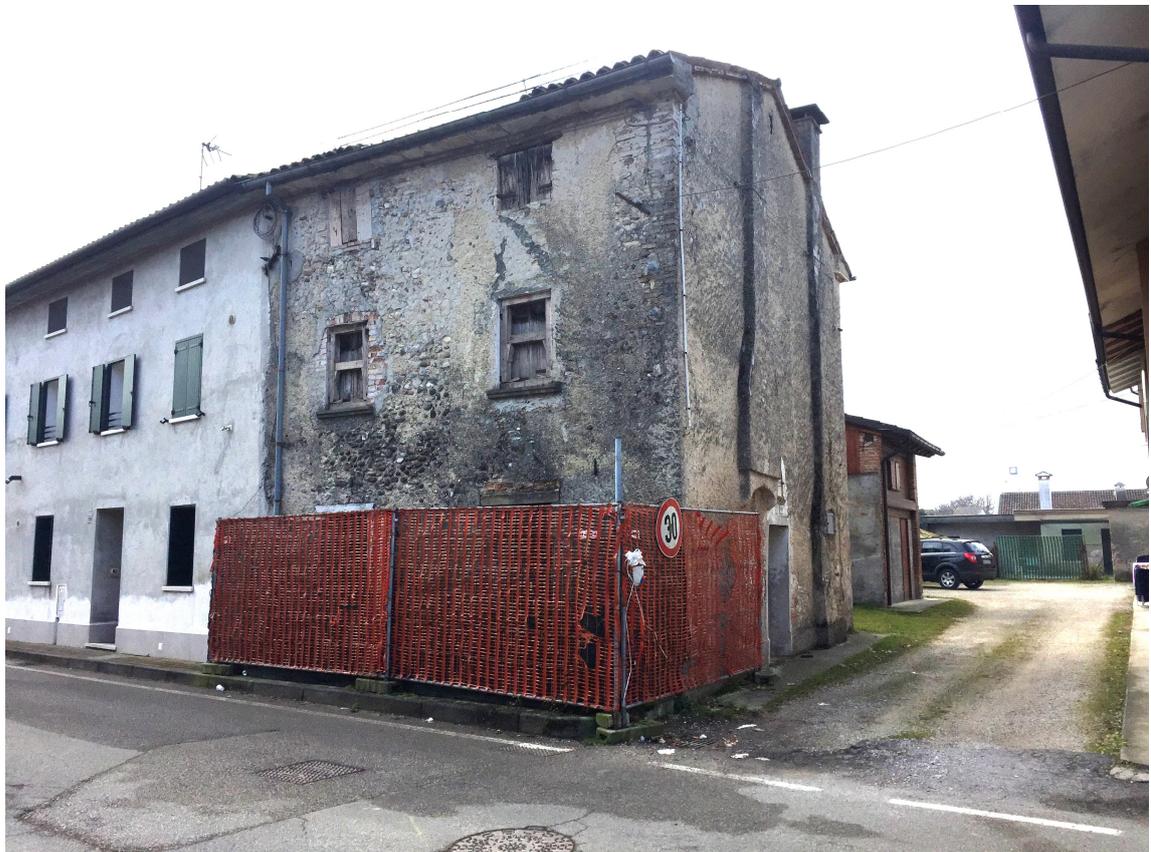
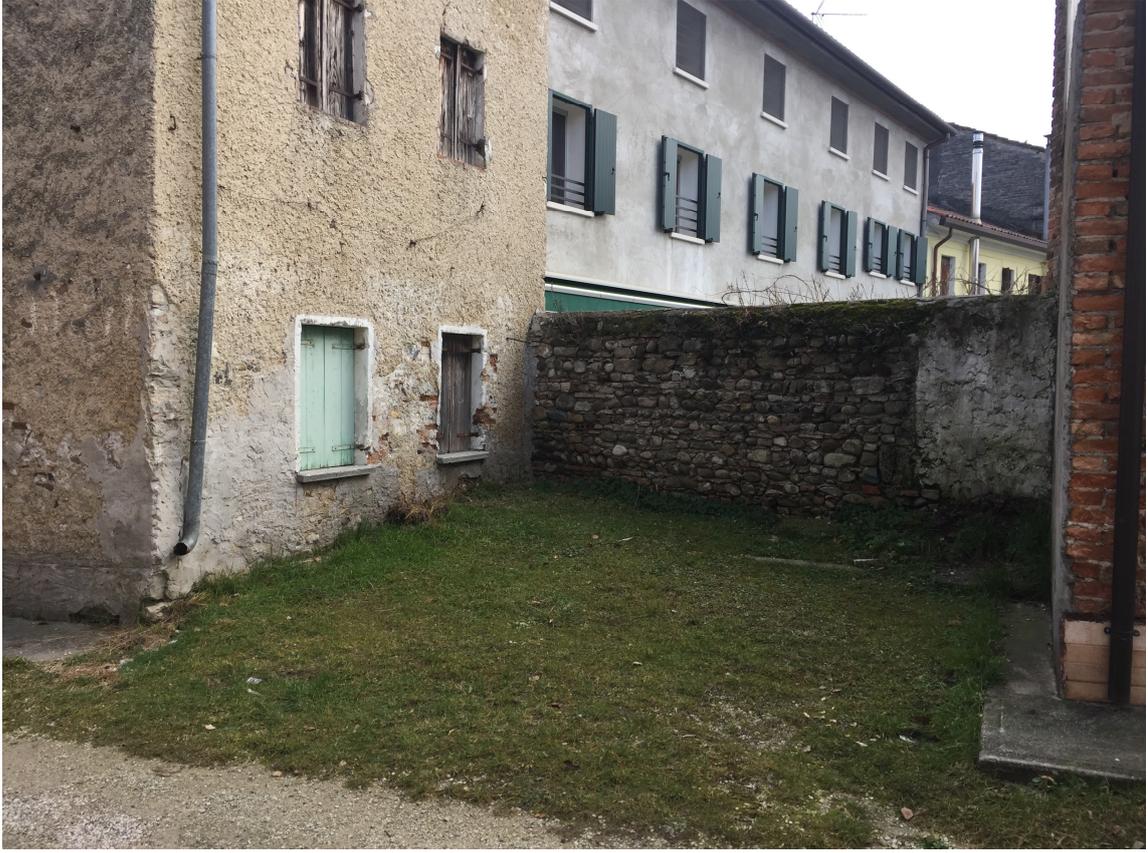
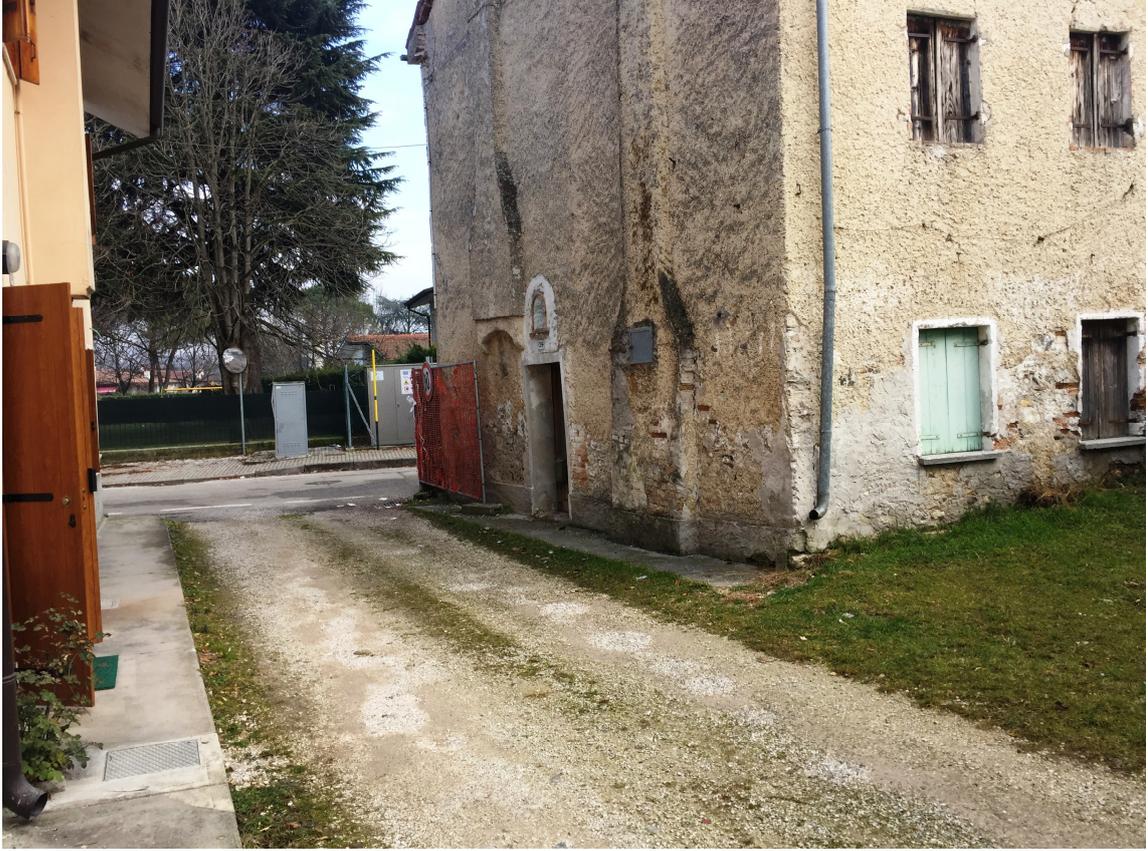
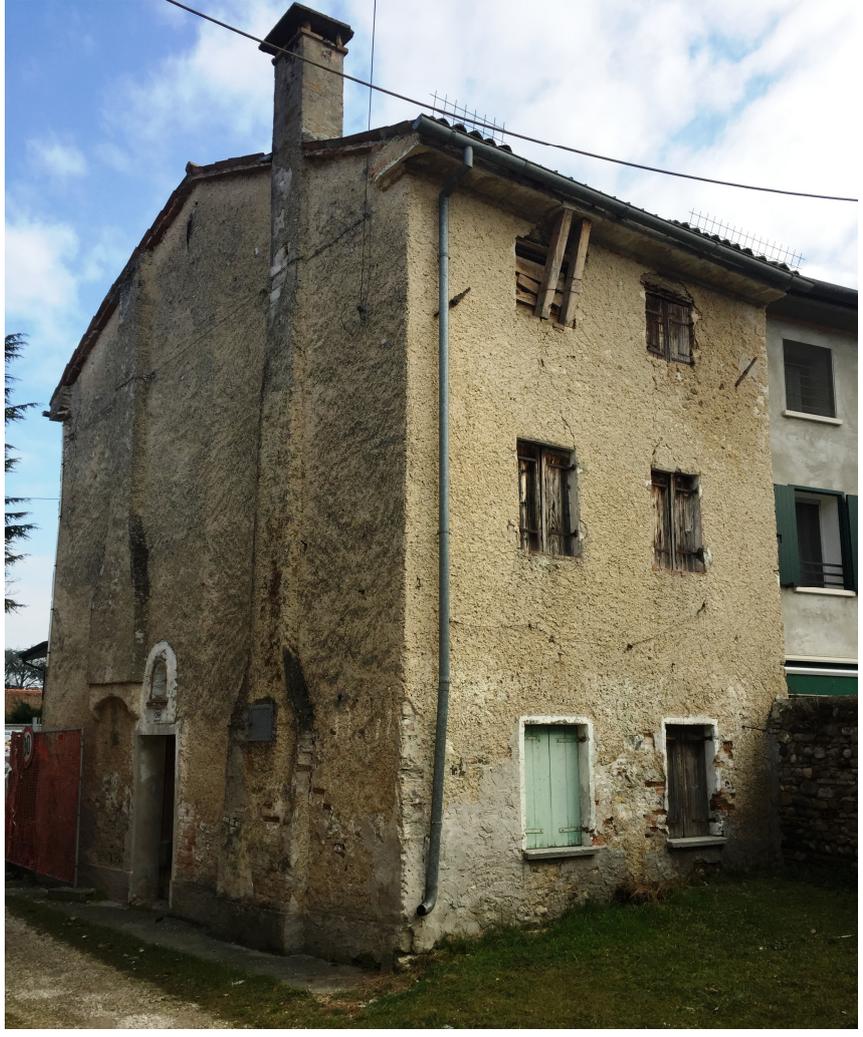
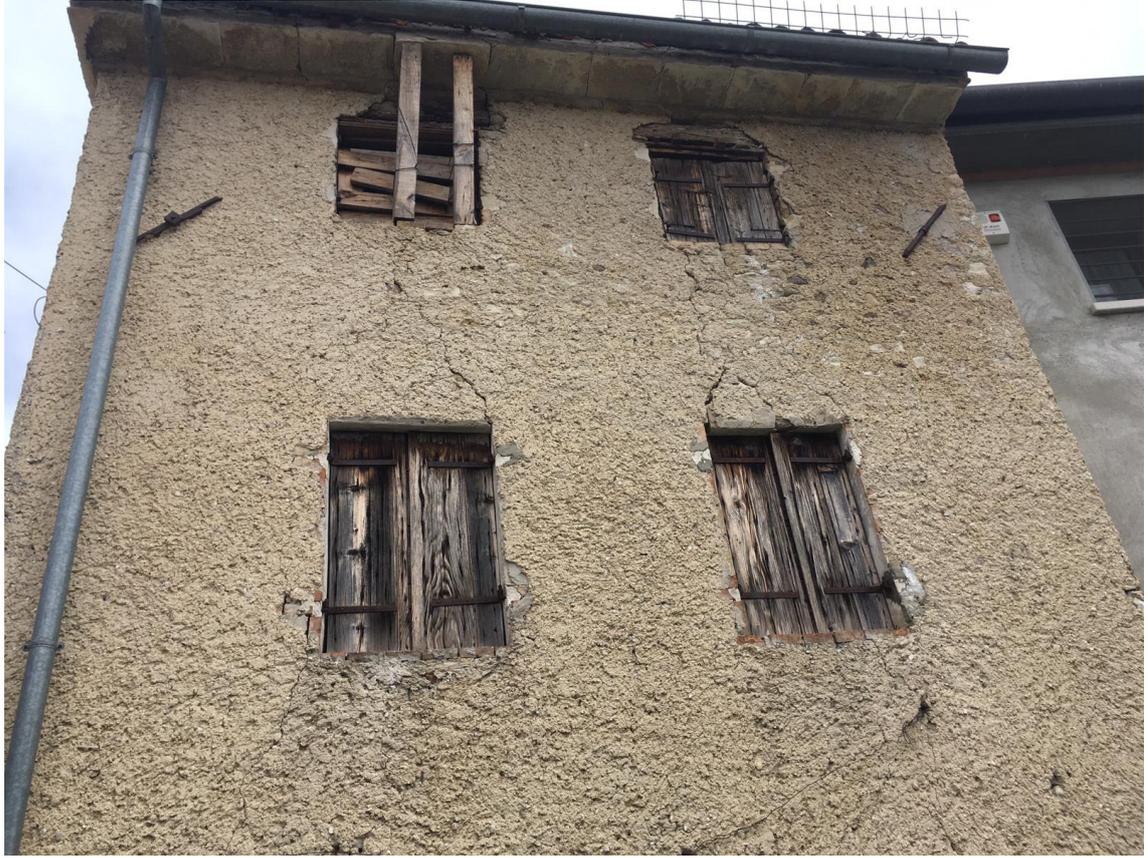
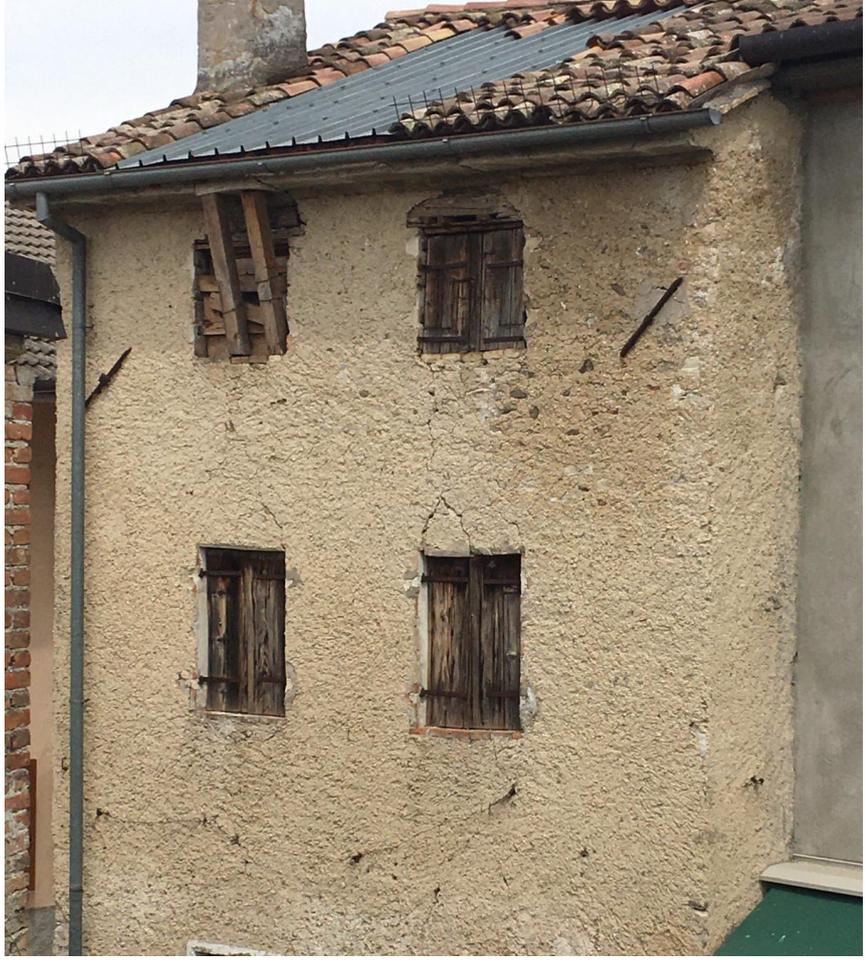
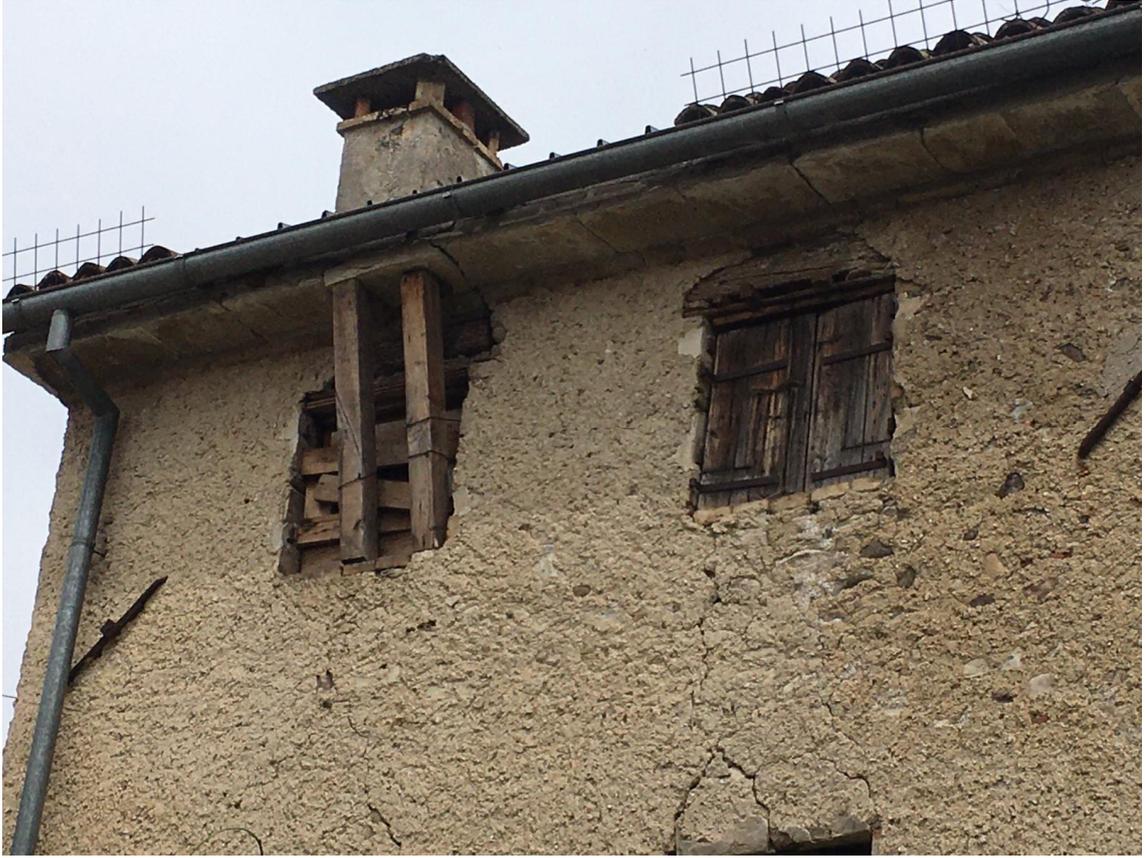
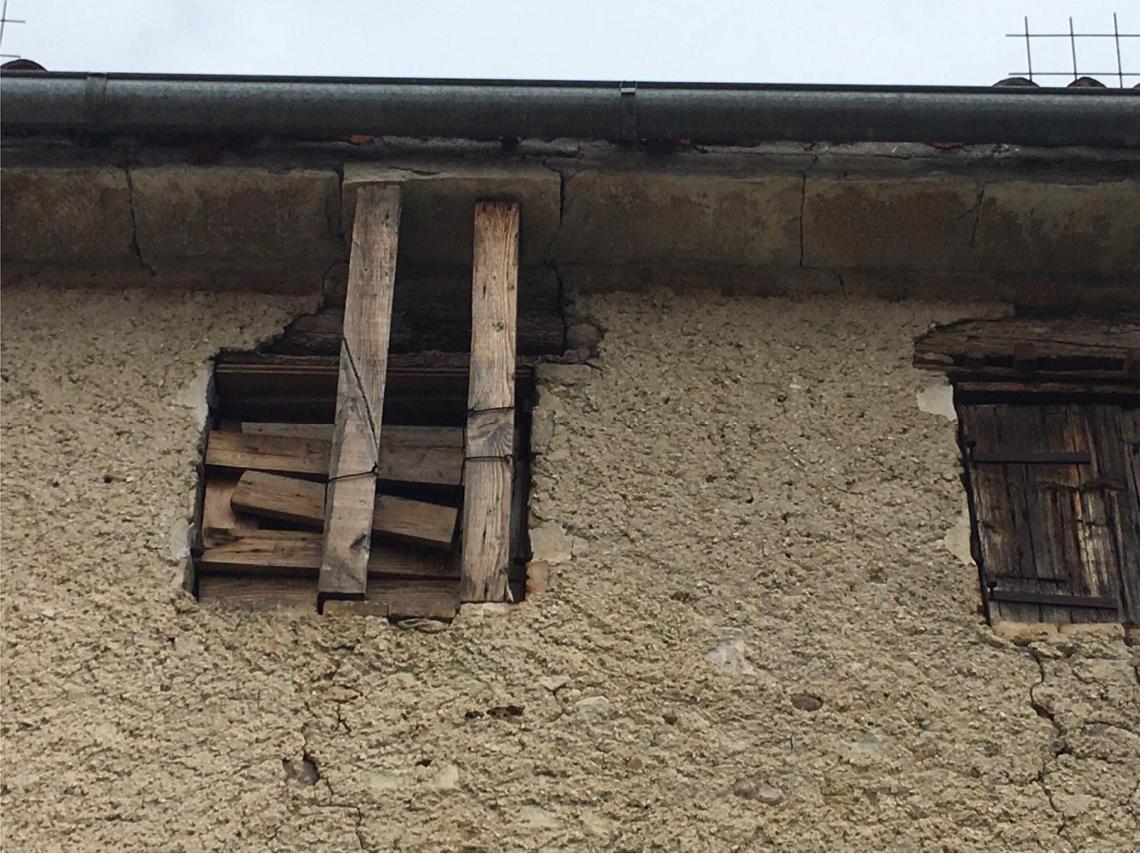
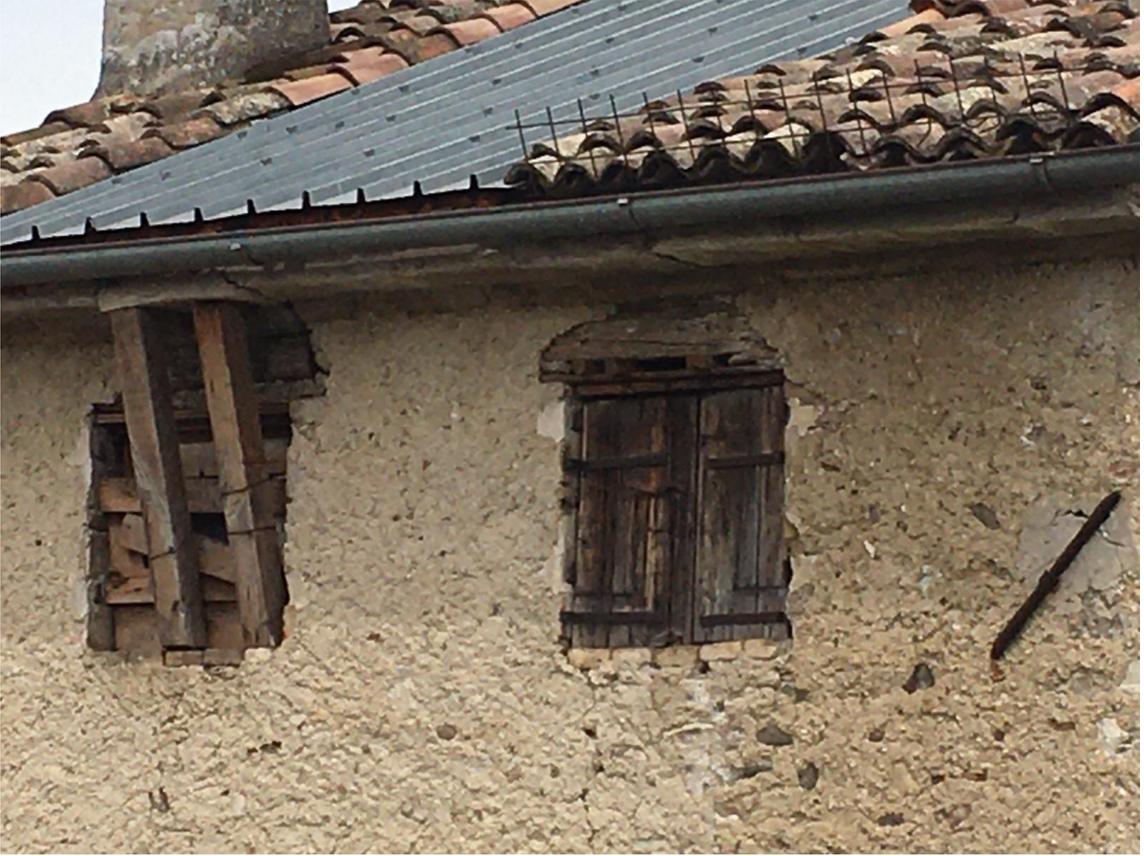
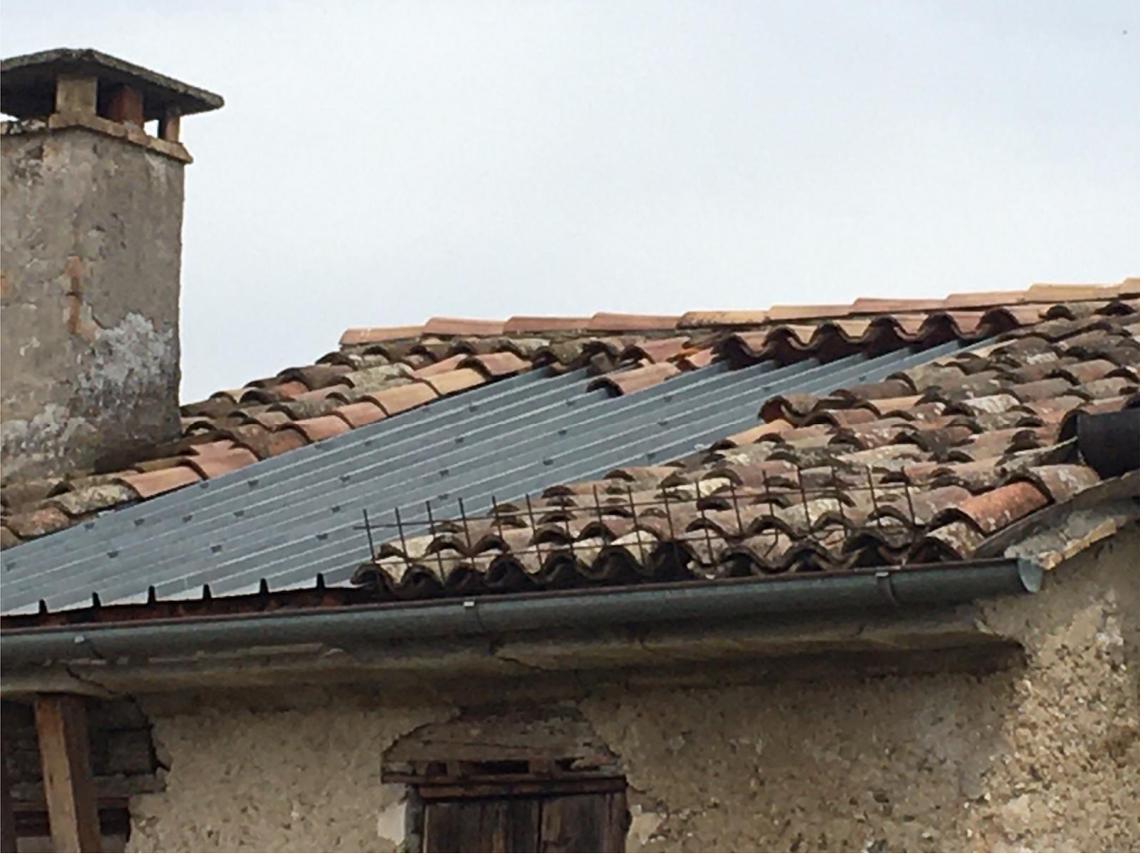
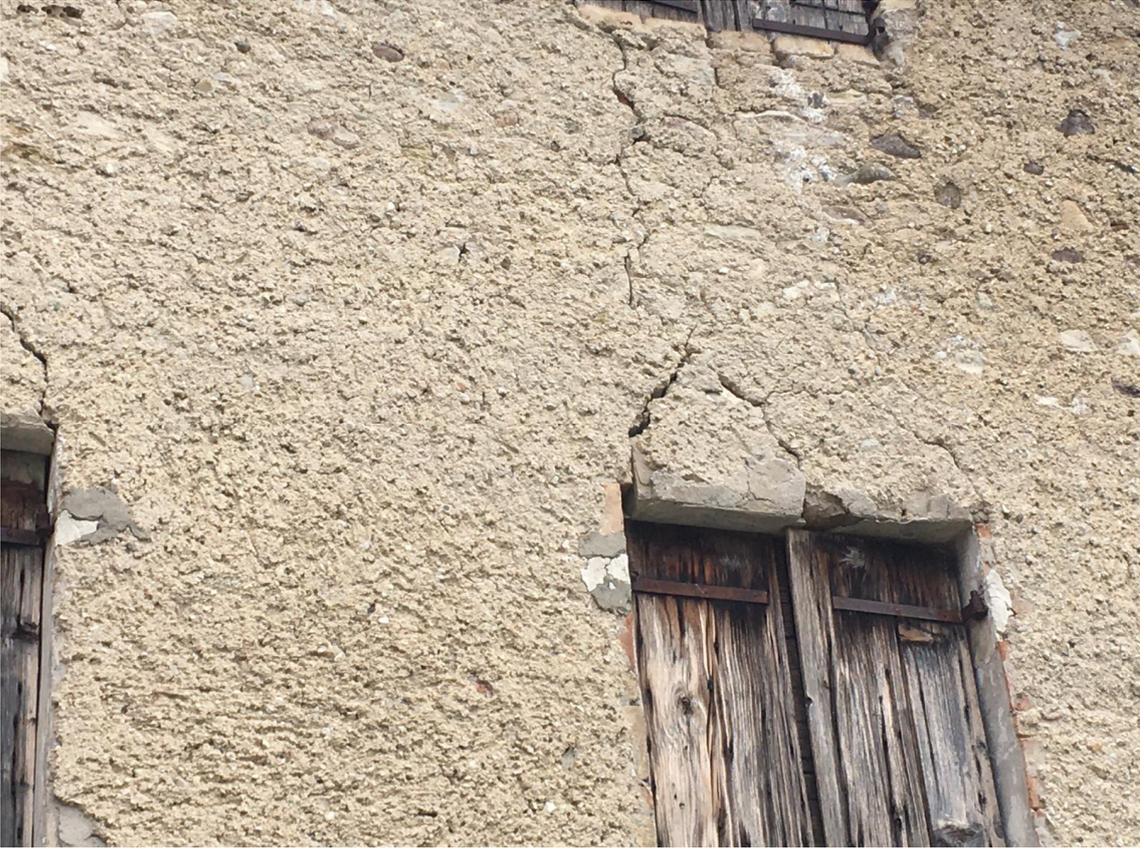
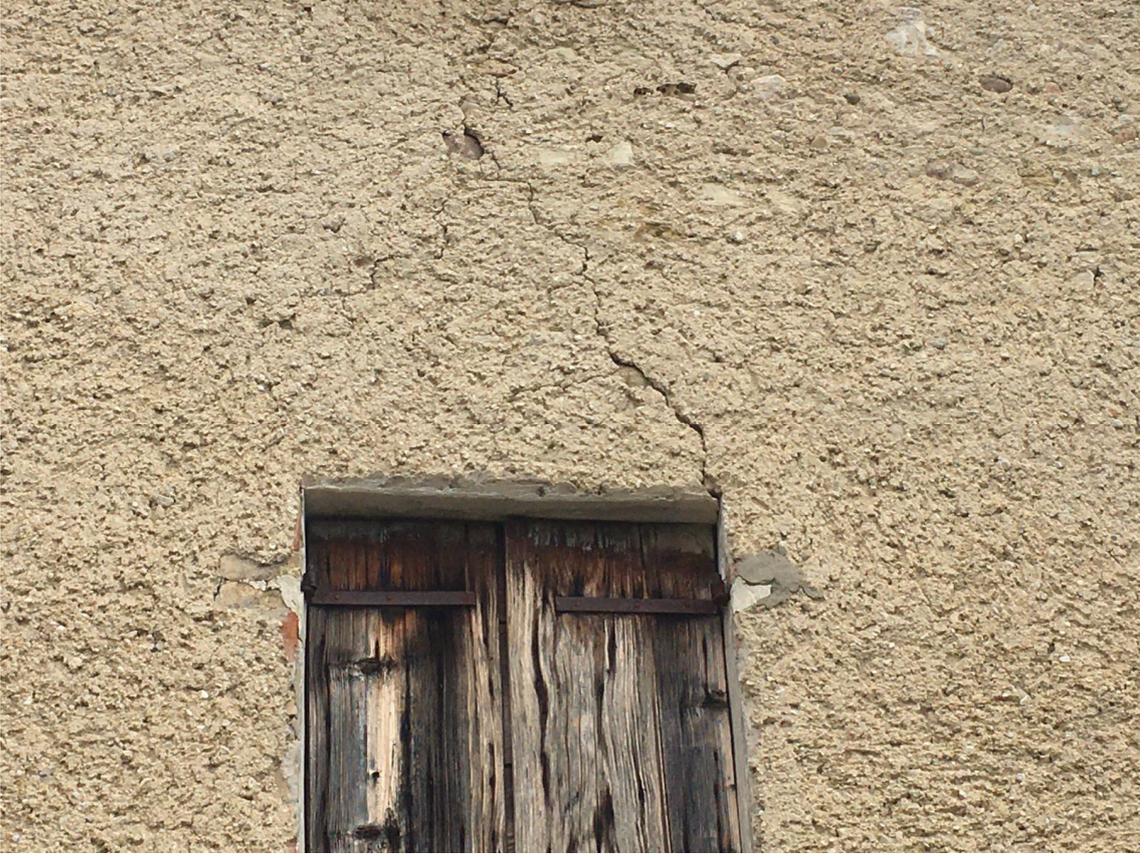
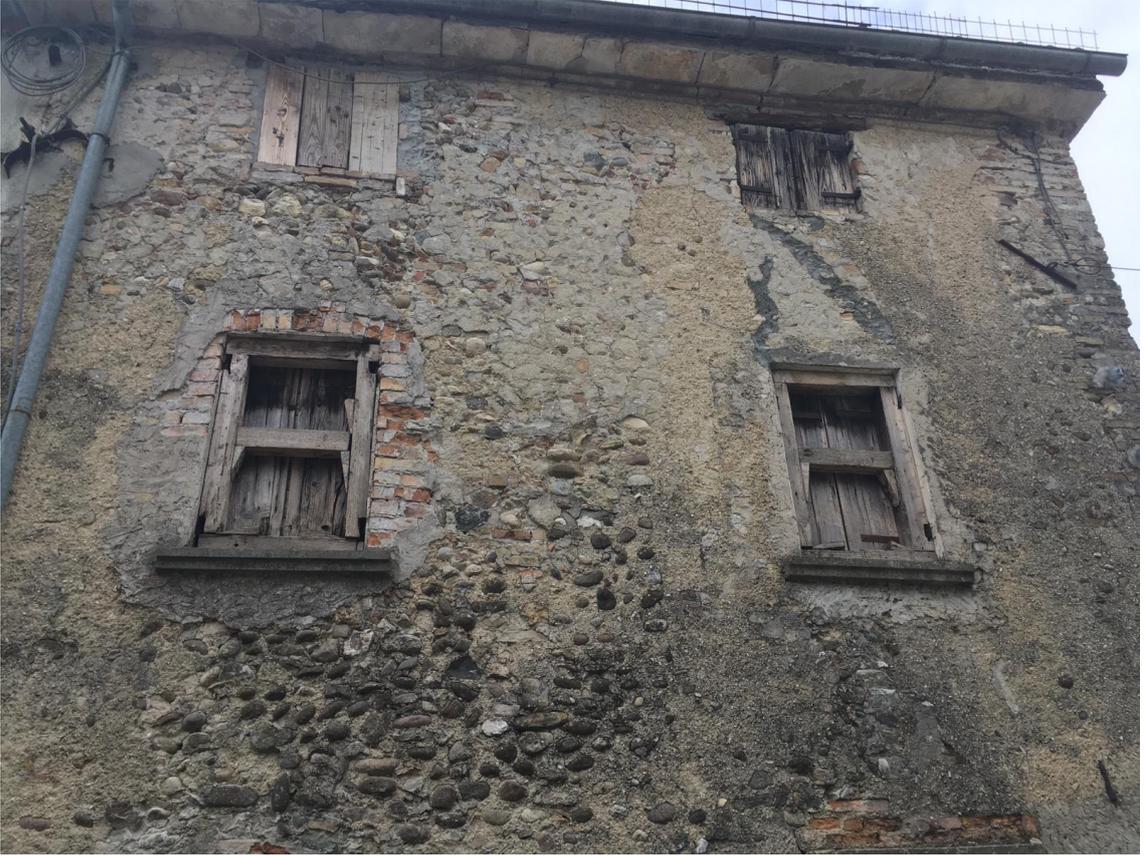
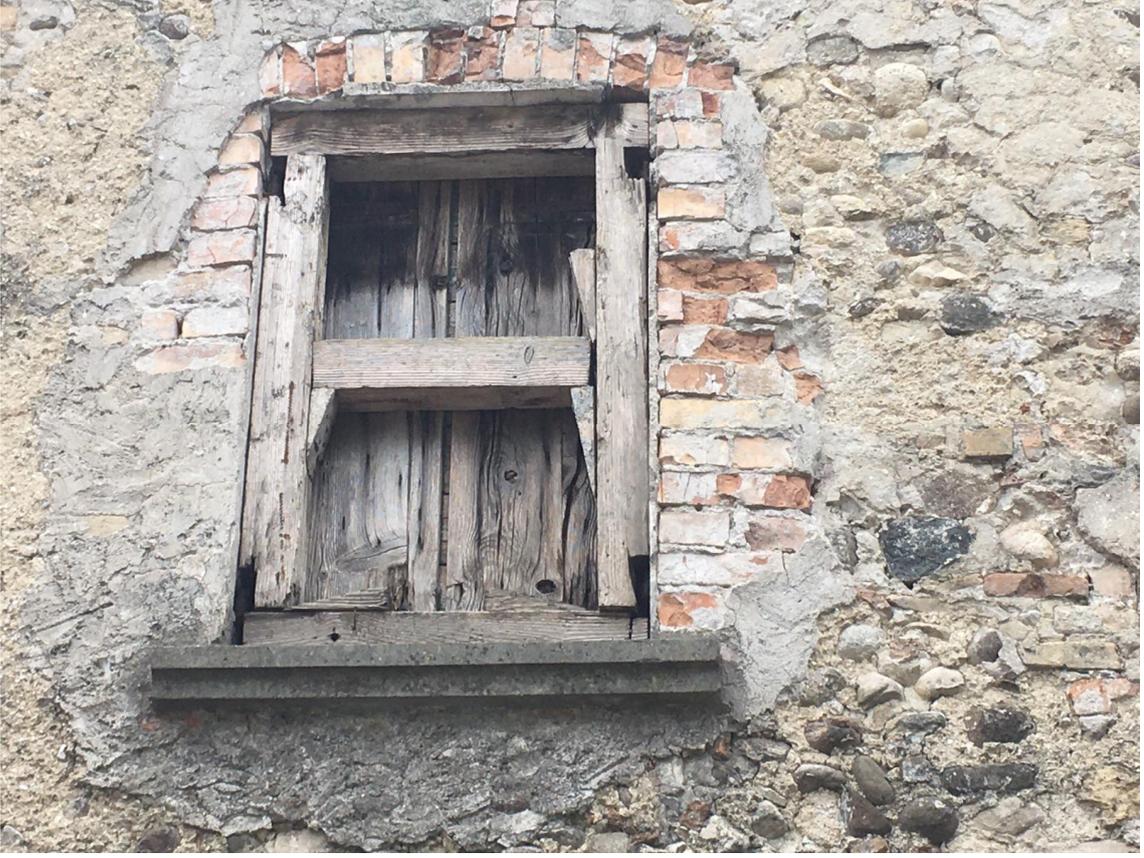
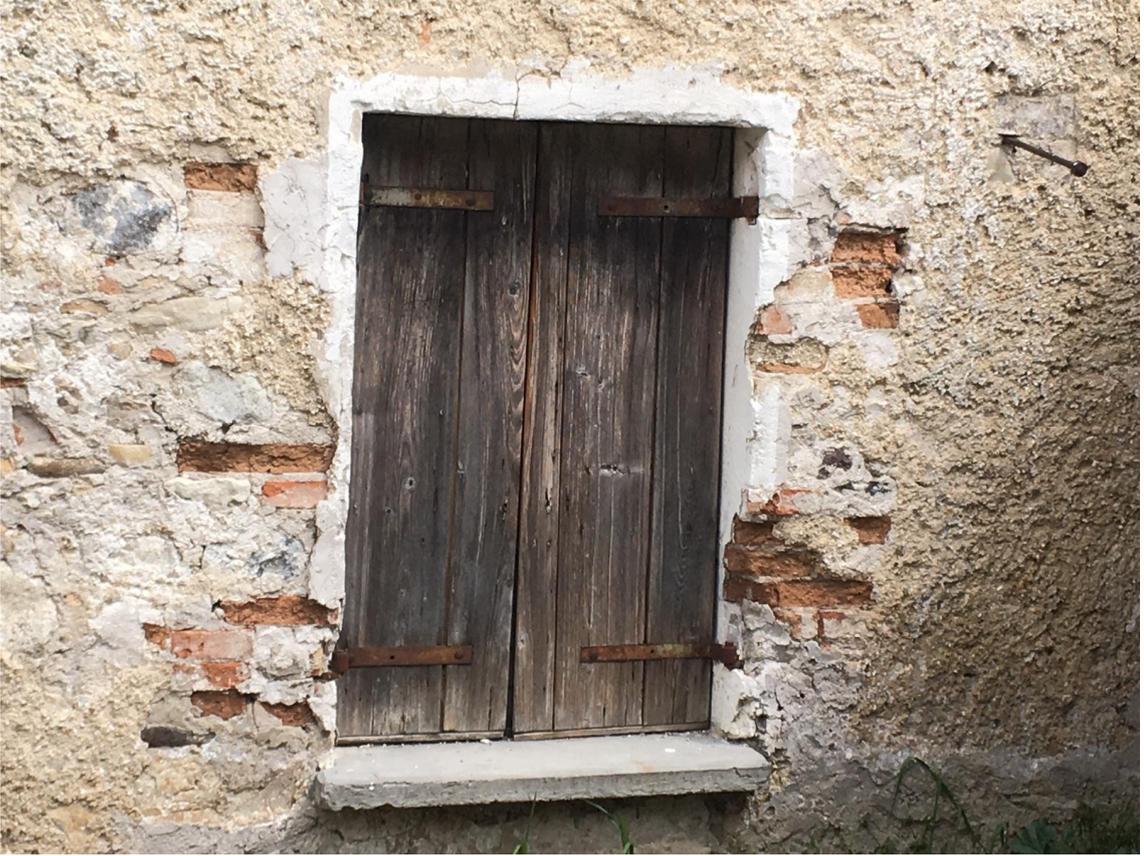
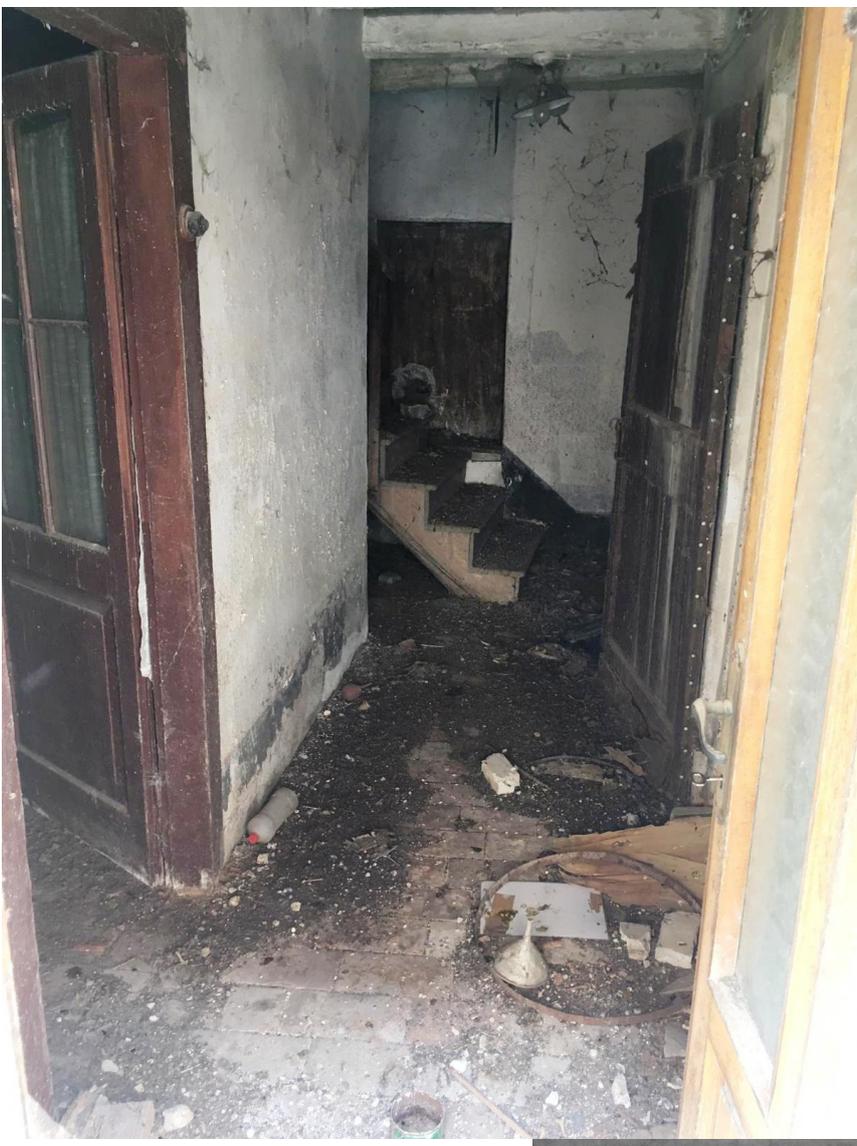
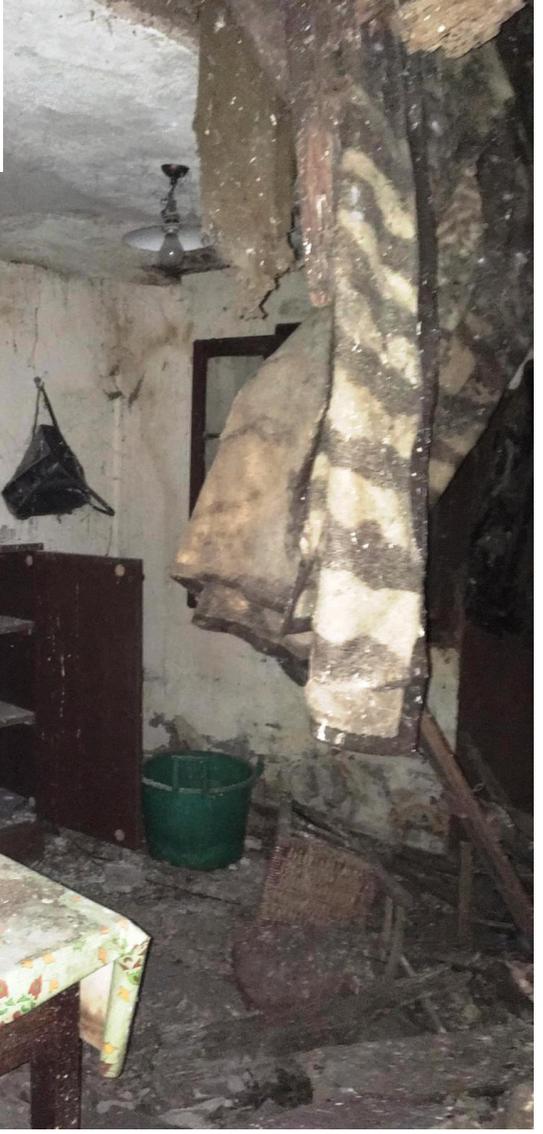
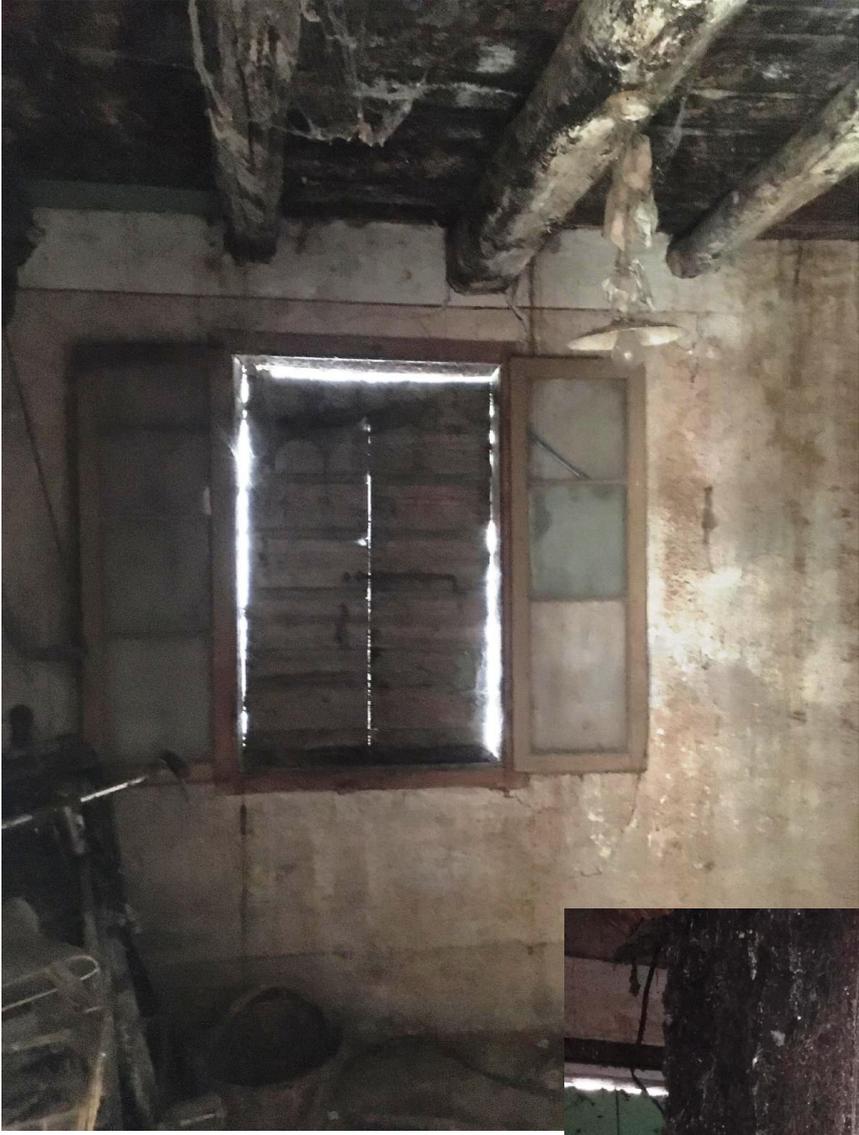
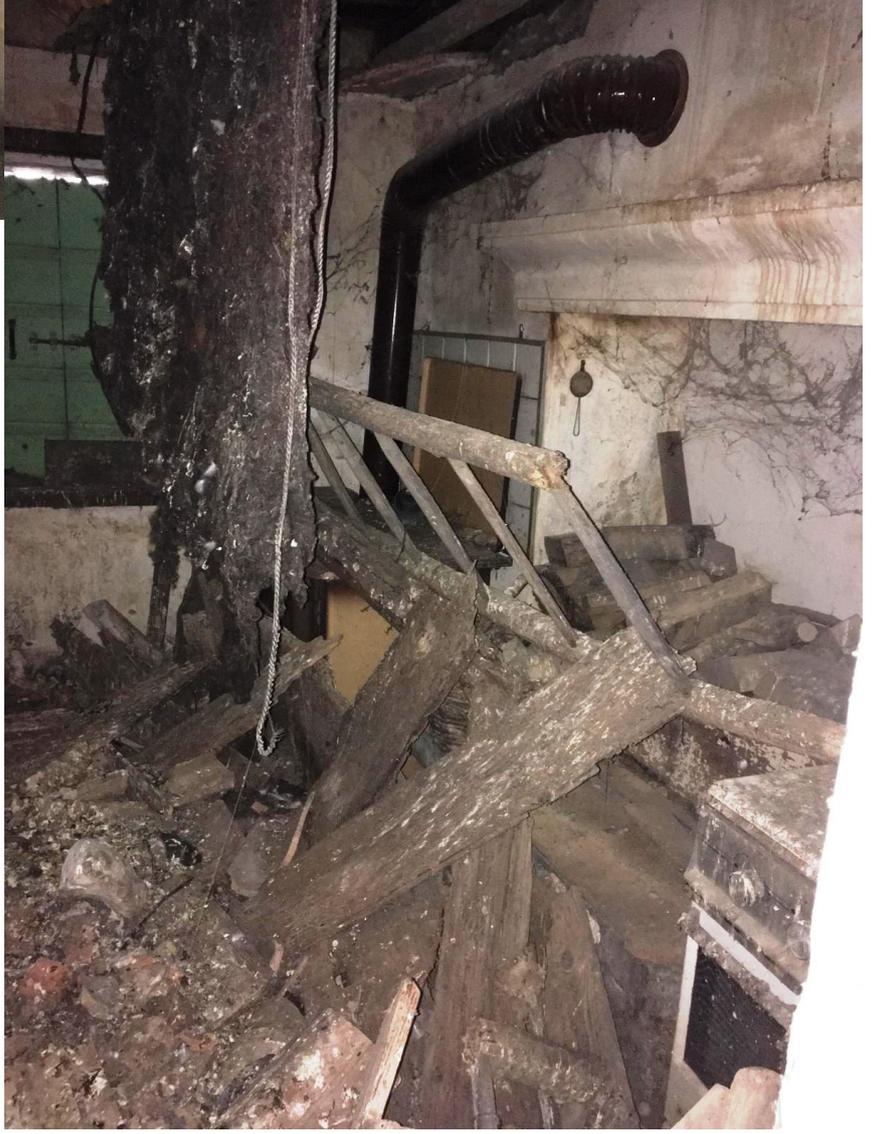
- DOCUMENTAZIONE FOTOGRAFICA -

L'immobile, disabitato da anni e ora inagibile, versa in uno stato di generale degrado al limite dell'irrecuperabilità, si notano infatti: nell'intonaco efflorescenze, fessurazioni, distacchi, dalla copertura infiltrazioni d'acqua (come si evince dalla documentazione fotografica allegata), umidità di risalita con grave compromissione delle strutture che comporterà la completa demolizione e successiva ricostruzione.

Particolare attenzione va posta ora alla copertura e agli sporti di gronda che sono pericolanti, quindi costituiscono un reale pericolo per la possibilità di crolli sulla via pubblica che costeggia l'edificio, motivo per cui è già stato messo in sicurezza.

Alla luce dei fattori sopra indicati, e a non meno importanti considerazioni dal punto di vista economico, nonché nell'esecuzione stessa delle opere si ritiene corretta la revisione del grado di protezione da 3 a 4 che permette di demolire e ricostruire della porzione interessata.
