Piano
Eliminazione
Barriere
Architettoniche

QUADRO
EDILIZIO

Comune di San Zenone degli Ezzelini

RILIEVO EDILIZIO

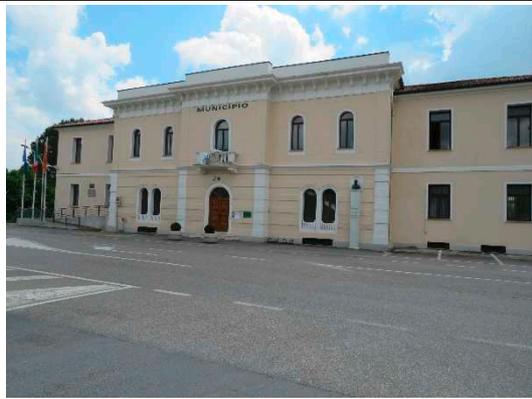
Edificio n.1

Denominazione edificio	Municipio di San Zenone degli Ezzelini
Funzione principale	Sede Amministrativa
Indirizzo	Via Roma n.1, San Zenone degli Ezzelini (TV)
Stato dell'immobile	Buono

Le scale esterne sono dotate di marca gradino antiscivolo a contrasto cromatico leggibile su ciascuna pedata		X
Nelle scale esterne è presente il corrimano su entrambi i lati, posto ad un'altezza compresa tra 90 e 100 cm		X
La zona antistante/retrostante alla porta di accesso è complanare e con una profondità non inferiore a cm 150 x 150	X	
La porta di accesso risulta adeguatamente in contrasto cromatico con le pareti circostanti, dotata di maniglia di tipo a leva o a ponte e con assenza di spigoli vivi	X	
La luce netta della porta d'ingresso è uguale o superiore a cm 80, la maniglia è collocata ad un'altezza compresa tra cm 85 e 95 e può essere aperta con facilità		X
L'eventuale campanello si trova ad una altezza da terra compresa tra cm 40 e cm 140	X

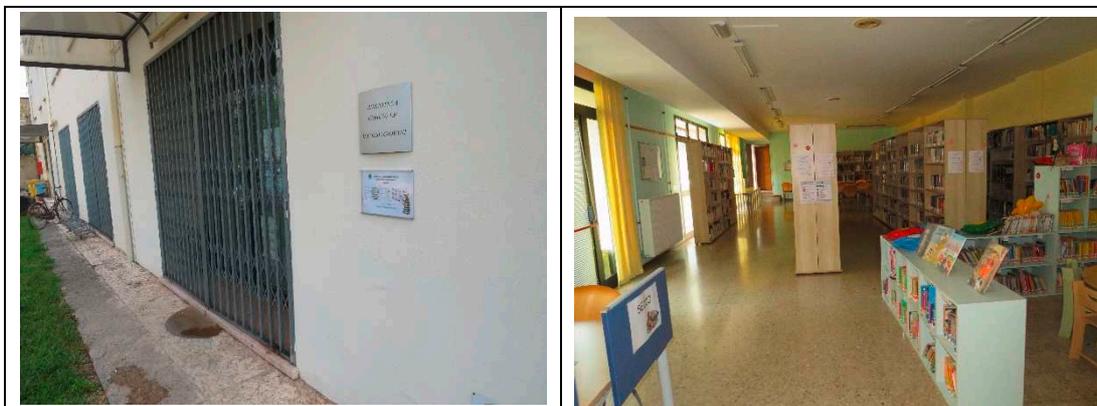
Edificio n.1.2

Denominazione edificio	Biblioteca comunale
Funzione principale	Servizi culturali e sociali
Indirizzo	Via Roma n.1, San Zenone degli Ezzelini (TV)
Stato dell'immobile	Discreto

Le scale esterne sono dotate di marca gradino antiscivolo a contrasto cromatico leggibile su ciascuna pedata	-	-
Nelle scale esterne è presente il corrimano su entrambi i lati, posto ad un'altezza compresa tra 90 e 100 cm	-	-
La zona antistante/retrostante alla porta di accesso è complanare e con una profondità non inferiore a cm 150 x 150		X
La porta di accesso risulta adeguatamente in contrasto cromatico con le pareti circostanti, dotata di maniglia di tipo a leva o a ponte e con assenza di spigoli vivi	X	
La luce netta della porta d'ingresso è uguale o superiore a cm 80, la maniglia è collocata ad un'altezza compresa tra cm 85 e 95 e può essere aperta con facilità	X	
L'eventuale campanello si trova ad una altezza da terra compresa tra cm 40 e cm 140	X

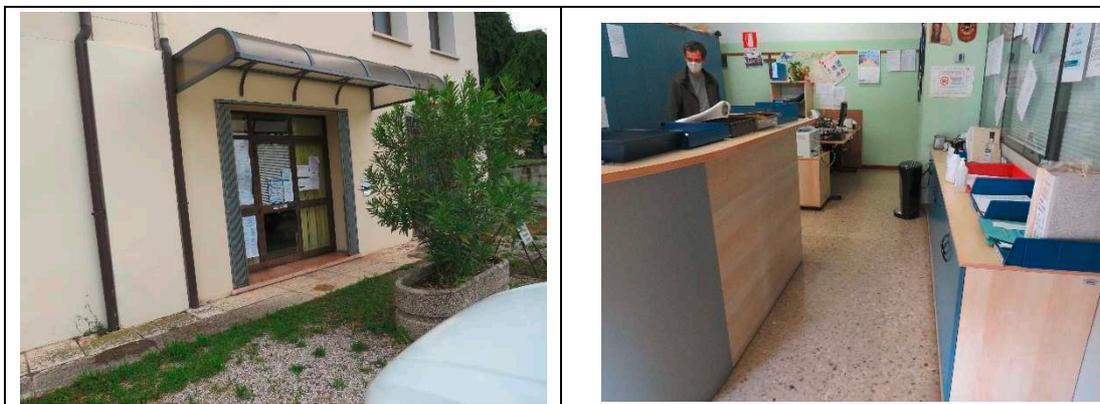
Edificio n.1.3

Denominazione edificio	Polizia locale
Funzione principale	Sicurezza e controllo del territorio
Indirizzo	Via Roma n.1, San Zenone degli Ezzelini (TV)
Stato dell'immobile	Discreto

Le scale esterne sono dotate di marca gradino antiscivolo a contrasto cromatico leggibile su ciascuna pedata	-	-
Nelle scale esterne è presente il corrimano su entrambi i lati, posto ad un'altezza compresa tra 90 e 100 cm	-	-
La zona antistante/retrostante alla porta di accesso è complanare e con una profondità non inferiore a cm 150 x 150		X
La porta di accesso risulta adeguatamente in contrasto cromatico con le pareti circostanti, dotata di maniglia di tipo a leva o a ponte e con assenza di spigoli vivi	X	
La luce netta della porta d'ingresso è uguale o superiore a cm 80, la maniglia è collocata ad un'altezza compresa tra cm 85 e 95 e può essere aperta con facilità	X	
L'eventuale campanello si trova ad una altezza da terra compresa tra cm 40 e cm 140	X

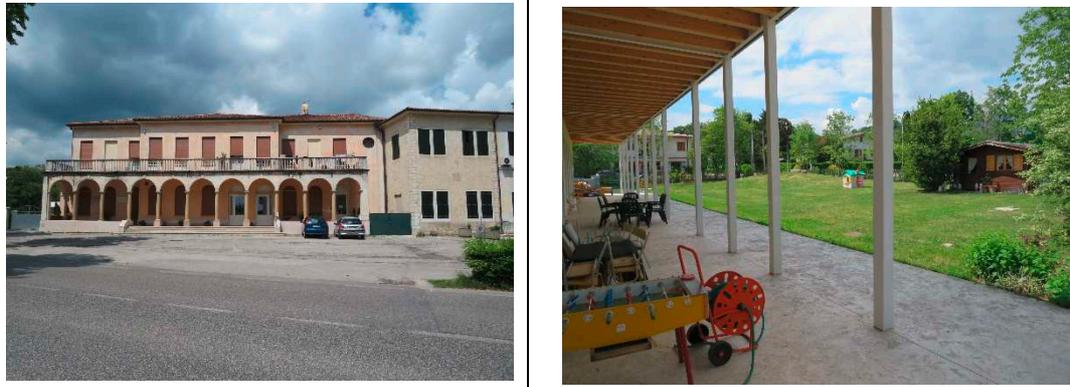
Denominazione edificio	Scuola dell'infanzia "San Giuseppe"
Funzione principale	Istruzione
Indirizzo	Via Roma n.16, San Zenone degli Ezzelini (TV)
Stato dell'immobile	Discreto

Le scale esterne sono dotate di marca gradino antiscivolo a contrasto cromatico leggibile su ciascuna pedata		X
Nelle scale esterne è presente il corrimano su entrambi i lati, posto ad un'altezza compresa tra 90 e 100 cm		X
La zona antistante/retrostante alla porta di accesso è complanare e con una profondità non inferiore a cm 150 x 150	X	
La porta di accesso risulta adeguatamente in contrasto cromatico con le pareti circostanti, dotata di maniglia di tipo a leva o a ponte e con assenza di spigoli vivi	X	
La luce netta della porta d'ingresso è uguale o superiore a cm 80, la maniglia è collocata ad un'altezza compresa tra cm 85 e 95 e può essere aperta con facilità	X	
L'eventuale campanello si trova ad una altezza da terra compresa tra cm 40 e cm 140	X

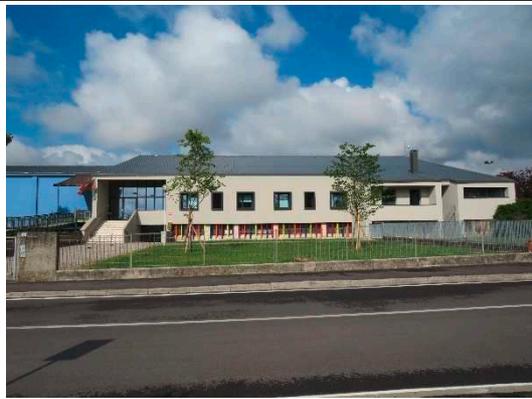
Edificio n.3

Denominazione edificio	Scuola primaria "Noè Bordignon" di San Zenone degli Ezzelini
Funzione principale	Istruzione
Indirizzo	Via Antonio Canova n.2, San Zenone degli Ezzelini (TV)
Stato dell'immobile	Buono

Le scale esterne sono dotate di marca gradino antiscivolo a contrasto cromatico leggibile su ciascuna pedata		X
Nelle scale esterne è presente il corrimano su entrambi i lati, posto ad un'altezza compresa tra 90 e 100 cm		X
La zona antistante/retrostante alla porta di accesso è complanare e con una profondità non inferiore a cm 150 x 150	X	
La porta di accesso risulta adeguatamente in contrasto cromatico con le pareti circostanti, dotata di maniglia di tipo a leva o a ponte e con assenza di spigoli vivi	X	
La luce netta della porta d'ingresso è uguale o superiore a cm 80, la maniglia è collocata ad un'altezza compresa tra cm 85 e 95 e può essere aperta con facilità	X	
L'eventuale campanello si trova ad una altezza da terra compresa tra cm 40 e cm 140	X

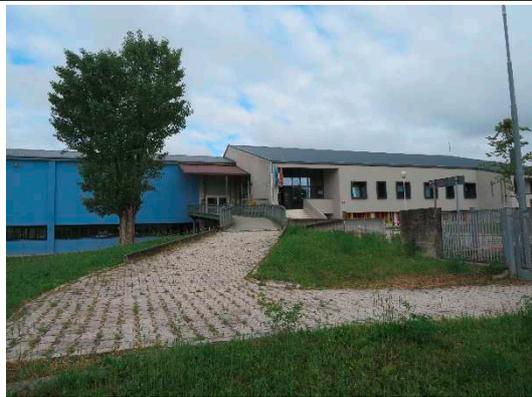
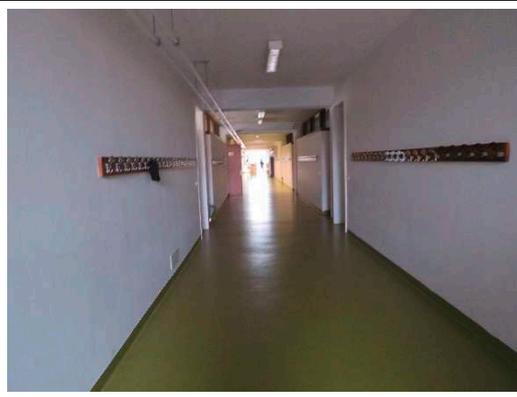
Edificio n.4.1

Denominazione edificio	Scuola secondaria ICS di San Zenone degli Ezzelini
Funzione principale	Istruzione
Indirizzo	Via Antonio Canova n.2, San Zenone degli Ezzelini (TV)
Stato dell'immobile	Buono

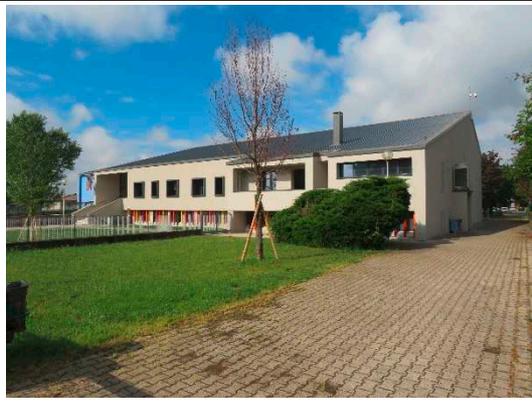
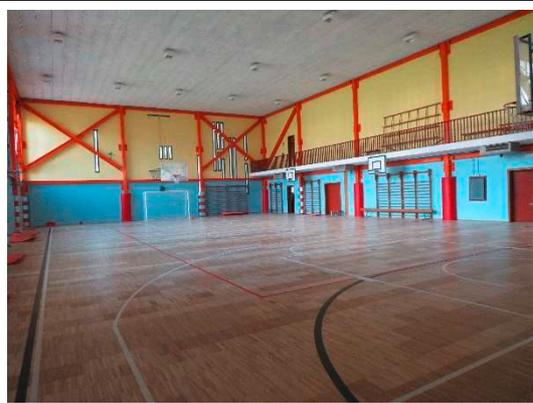
Edificio n.4.2

Denominazione edificio	Palestra comunale annessa al ICS di San Zenone degli Ezzelini
Funzione principale	Attività sportiva
Indirizzo	Via Antonio Canova n.2, San Zenone degli Ezzelini (TV)
Stato dell'immobile	Buono

Le scale esterne sono dotate di marca gradino antiscivolo a contrasto cromatico leggibile su ciascuna pedata	X	
Nelle scale esterne è presente il corrimano su entrambi i lati, posto ad un'altezza compresa tra 90 e 100 cm		X
La zona antistante/retrostante alla porta di accesso è complanare e con una profondità non inferiore a cm 150 x 150	X	
La porta di accesso risulta adeguatamente in contrasto cromatico con le pareti circostanti, dotata di maniglia di tipo a leva o a ponte e con assenza di spigoli vivi	X	
La luce netta della porta d'ingresso è uguale o superiore a cm 80, la maniglia è collocata ad un'altezza compresa tra cm 85 e 95 e può essere aperta con facilità	X	
L'eventuale campanello si trova ad una altezza da terra compresa tra cm 40 e cm 140	X

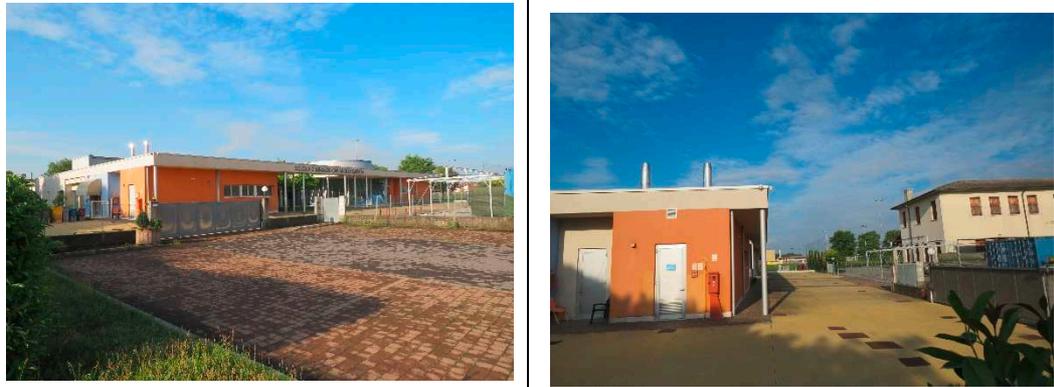
Denominazione edificio	Scuola dell'infanzia "Cav. Angelo Carron" a Ca' Rainati
Funzione principale	Istruzione
Indirizzo	Via Risorgimento n.100, Ca' Rainati di S.Zenone d.Ezzelini TV
Stato dell'immobile	Buono

Le scale esterne sono dotate di marca gradino antiscivolo a contrasto cromatico leggibile su ciascuna pedata		
Nelle scale esterne è presente il corrimano su entrambi i lati, posto ad un'altezza compresa tra 90 e 100 cm		
La zona antistante/retrostante alla porta di accesso è complanare e con una profondità non inferiore a cm 150 x 150	X	
La porta di accesso risulta adeguatamente in contrasto cromatico con le pareti circostanti, dotata di maniglia di tipo a leva o a ponte e con assenza di spigoli vivi	X	
La luce netta della porta d'ingresso è uguale o superiore a cm 80, la maniglia è collocata ad un'altezza compresa tra cm 85 e 95 e può essere aperta con facilità	X	
L'eventuale campanello si trova ad una altezza da terra compresa tra cm 40 e cm 140	X

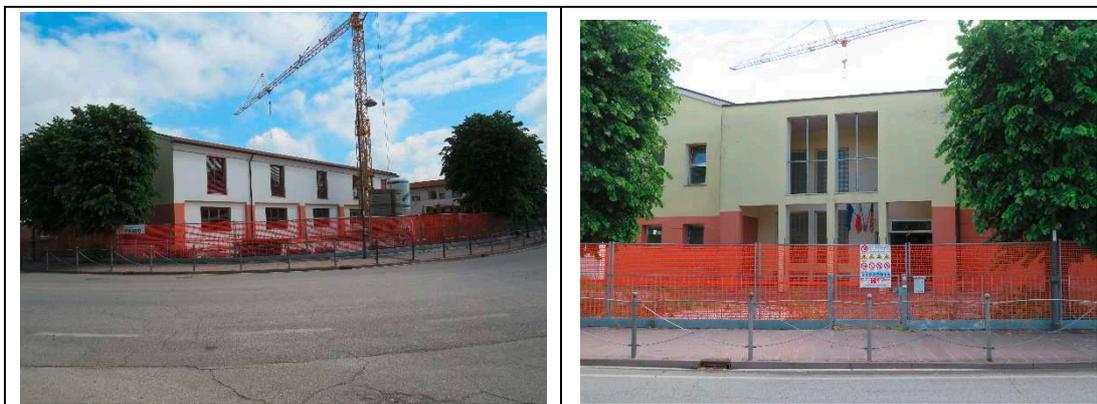
Edificio n.6

Denominazione edificio	Scuola primaria "Carlo Collodi" di Cà Rainati
Funzione principale	Istruzione
Indirizzo	Via Risorgimento n.100, Cà Rainati S.Zenone degli Ezzelini TV
Stato dell'immobile	In ristrutturazione

Le scale esterne sono dotate di marca gradino antiscivolo a contrasto cromatico leggibile su ciascuna pedata	-	-
Nelle scale esterne è presente il corrimano su entrambi i lati, posto ad un'altezza compresa tra 90 e 100 cm	-	-
La zona antistante/retrostante alla porta di accesso è complanare e con una profondità non inferiore a cm 150 x 150	-	-
La porta di accesso risulta adeguatamente in contrasto cromatico con le pareti circostanti, dotata di maniglia di tipo a leva o a ponte e con assenza di spigoli vivi	-	-
La luce netta della porta d'ingresso è uguale o superiore a cm 80, la maniglia è collocata ad un'altezza compresa tra cm 85 e 95 e può essere aperta con facilità	-	-
L'eventuale campanello si trova ad una altezza da terra compresa tra cm 40 e cm 140	-	-

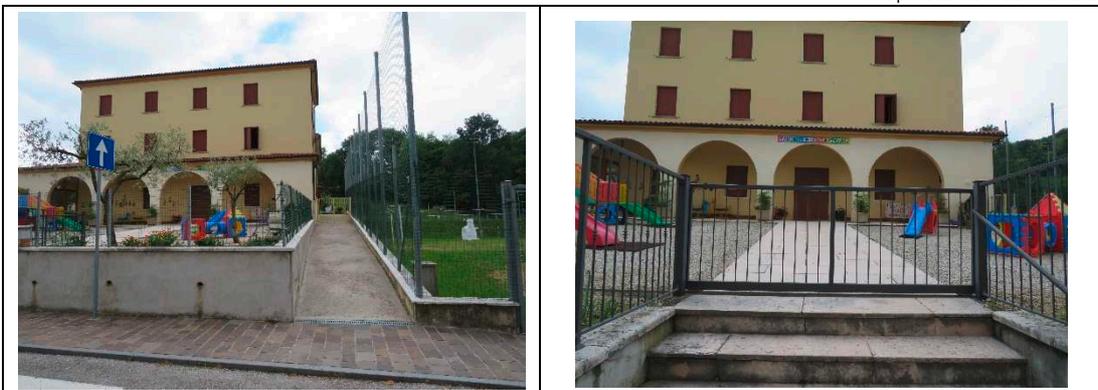
Denominazione edificio	Scuola dell'infanzia "Sacri Cuori" di Liedolo
Funzione principale	Istruzione
Indirizzo	Via C.Eger n.2, Liedolo di Zenone degli Ezzelini (TV)
Stato dell'immobile	Buono

Le scale esterne sono dotate di marca gradino antiscivolo a contrasto cromatico leggibile su ciascuna pedata		X
Nelle scale esterne è presente il corrimano su entrambi i lati, posto ad un'altezza compresa tra 90 e 100 cm		X
La zona antistante/retrostante alla porta di accesso è complanare e con una profondità non inferiore a cm 150 x 150		X
La porta di accesso risulta adeguatamente in contrasto cromatico con le pareti circostanti, dotata di maniglia di tipo a leva o a ponte e con assenza di spigoli vivi	X	
La luce netta della porta d'ingresso è uguale o superiore a cm 80, la maniglia è collocata ad un'altezza compresa tra cm 85 e 95 e può essere aperta con facilità	X	
L'eventuale campanello si trova ad una altezza da terra compresa tra cm 40 e cm 140	X

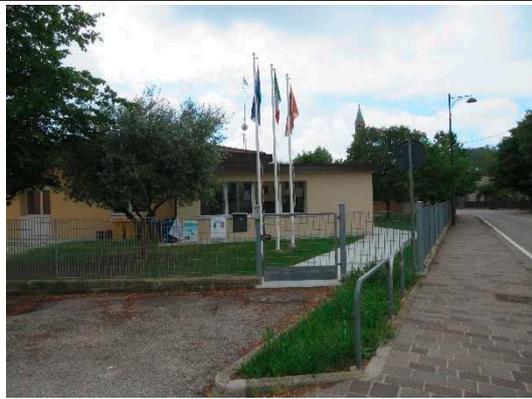
Edificio n.8.1

Denominazione edificio	Scuola primaria "Gregorio Barbarigo" di Liedolo
Funzione principale	Istruzione
Indirizzo	Via Barbarigo n.4, Liedolo di San Zenone degli Ezzelini (TV)
Stato dell'immobile	Buono

Le scale esterne sono dotate di marca gradino antiscivolo a contrasto cromatico leggibile su ciascuna pedata	-	-
Nelle scale esterne è presente il corrimano su entrambi i lati, posto ad un'altezza compresa tra 90 e 100 cm	-	-
La zona antistante/retrostante alla porta di accesso è complanare e con una profondità non inferiore a cm 150 x 150	X	
La porta di accesso risulta adeguatamente in contrasto cromatico con le pareti circostanti, dotata di maniglia di tipo a leva o a ponte e con assenza di spigoli vivi	X	
La luce netta della porta d'ingresso è uguale o superiore a cm 80, la maniglia è collocata ad un'altezza compresa tra cm 85 e 95 e può essere aperta con facilità	X	
L'eventuale campanello si trova ad una altezza da terra compresa tra cm 40 e cm 140	X

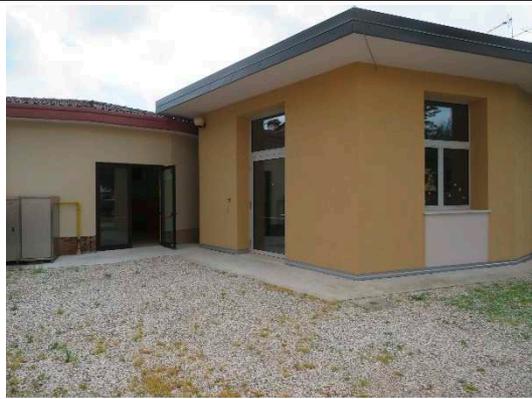
Edificio n.8.2

Denominazione edificio	Palestra annessa alla scuola primaria di Liedolo
Funzione principale	Attività sportiva
Indirizzo	Via Barbarigo n.4, Liedolo di San Zenone degli Ezzelini (TV)
Stato dell'immobile	Buono

Le scale esterne sono dotate di marca gradino antiscivolo a contrasto cromatico leggibile su ciascuna pedata	-	-
Nelle scale esterne è presente il corrimano su entrambi i lati, posto ad un'altezza compresa tra 90 e 100 cm	-	-
La zona antistante/retrostante alla porta di accesso è complanare e con una profondità non inferiore a cm 150 x 150	X	
La porta di accesso risulta adeguatamente in contrasto cromatico con le pareti circostanti, dotata di maniglia di tipo a leva o a ponte e con assenza di spigoli vivi	X	
La luce netta della porta d'ingresso è uguale o superiore a cm 80, la maniglia è collocata ad un'altezza compresa tra cm 85 e 95 e può essere aperta con facilità	X	
L'eventuale campanello si trova ad una altezza da terra compresa tra cm 40 e cm 140	X

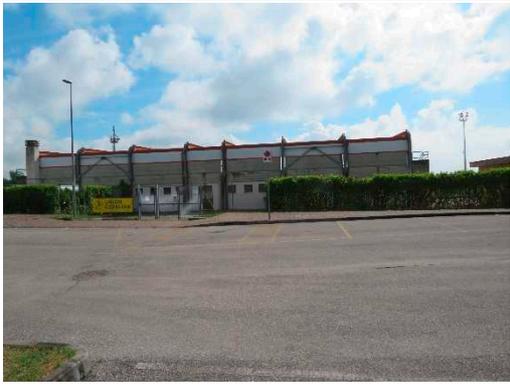
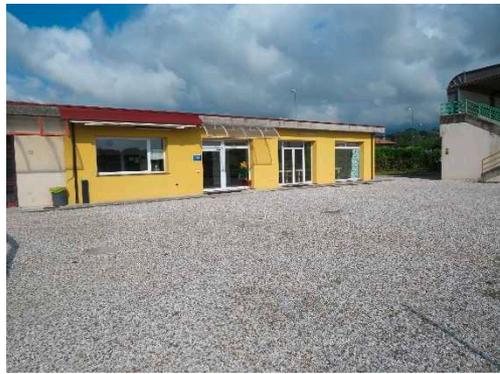
Edificio n. 9

Denominazione edificio	Stadio comunale di San Zenone degli Ezzelini
Funzione principale	Attività sportiva
Indirizzo	Via Vivaldi, San Zenone degli Ezzelini (TV)
Stato dell'immobile	Buono

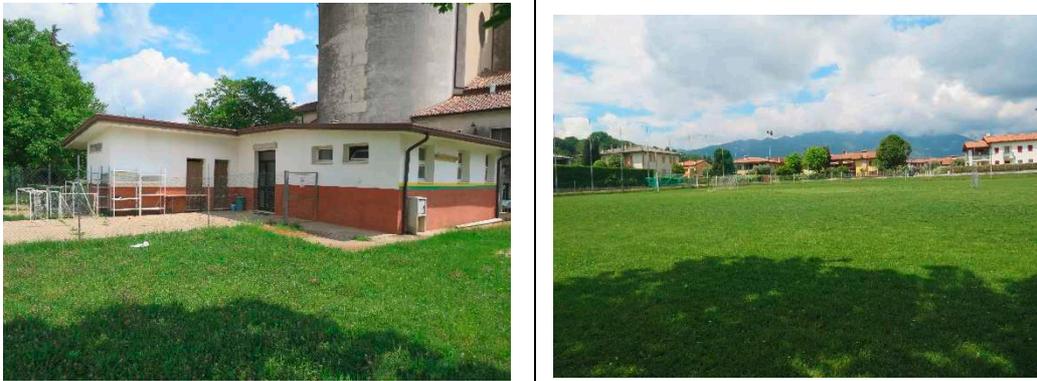
Edificio n.10

Denominazione edificio	Area sportiva parrocchia di San Zenone degli Ezzelini
Funzione principale	Attività sportiva
Indirizzo	Via Beato Giordano Forzatè, San Zenone degli Ezzelini (TV)
Stato dell'immobile	Discreto

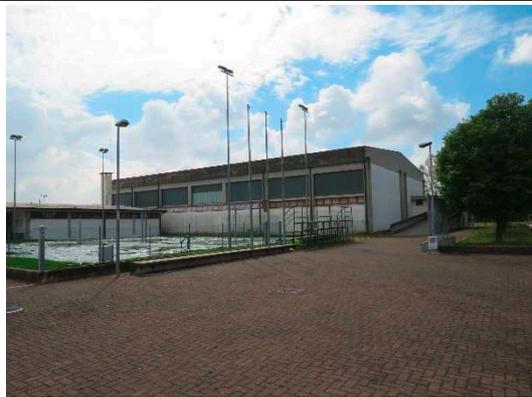
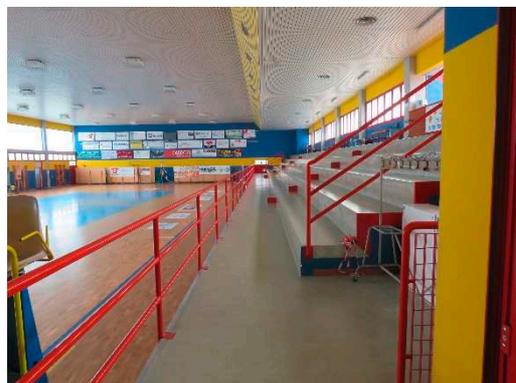
Edificio n.11

Denominazione edificio	Palestra comunale di Ca' Rainati
Funzione principale	Attività sportiva
Indirizzo	Via Risorgimento n.179, Ca' Rainati di S.Zenone d. Ezzelini TV
Stato dell'immobile	Buono

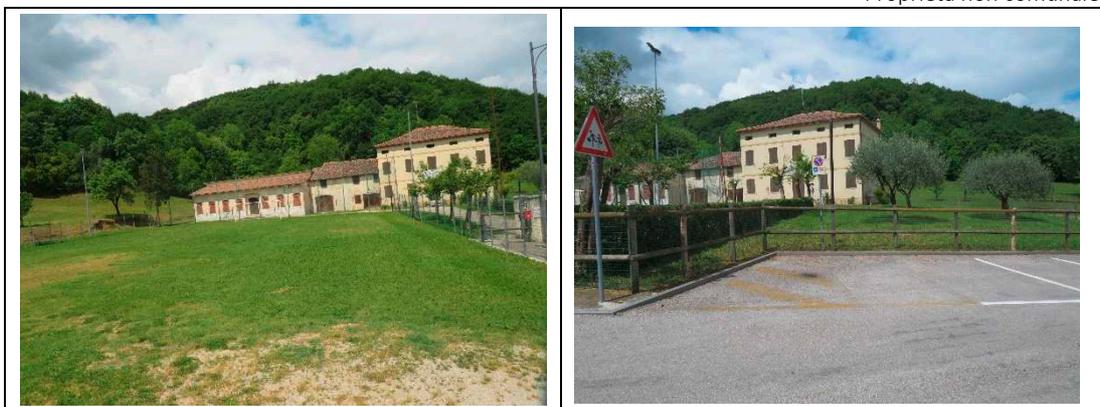
Edificio n.12

Denominazione edificio	Area ricreativa parrocchia di Liedolo
Funzione principale	Attività sportiva
Indirizzo	Via San Lorenzo, Liedolo di San Zenone degli Ezzelini (TV)
Stato dell'immobile	Discreto

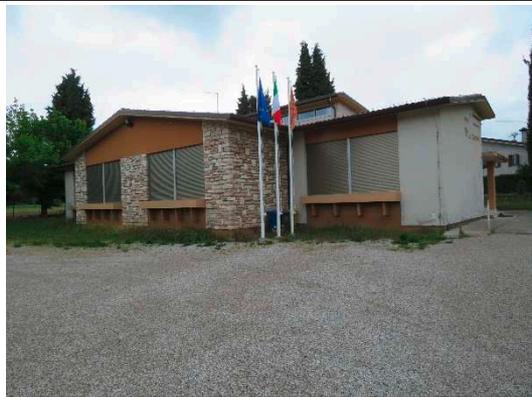
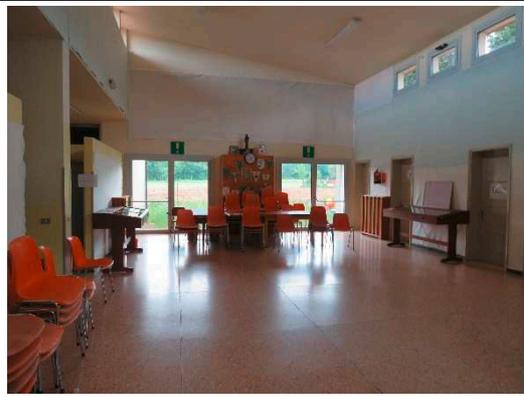
Edificio n.13

Denominazione edificio	Edificio delle Associazioni
Funzione principale	Servizi culturali e sociali
Indirizzo	Via Sopracastello n.2, San Zenone degli Ezzelini (TV)
Stato dell'immobile	Sufficiente

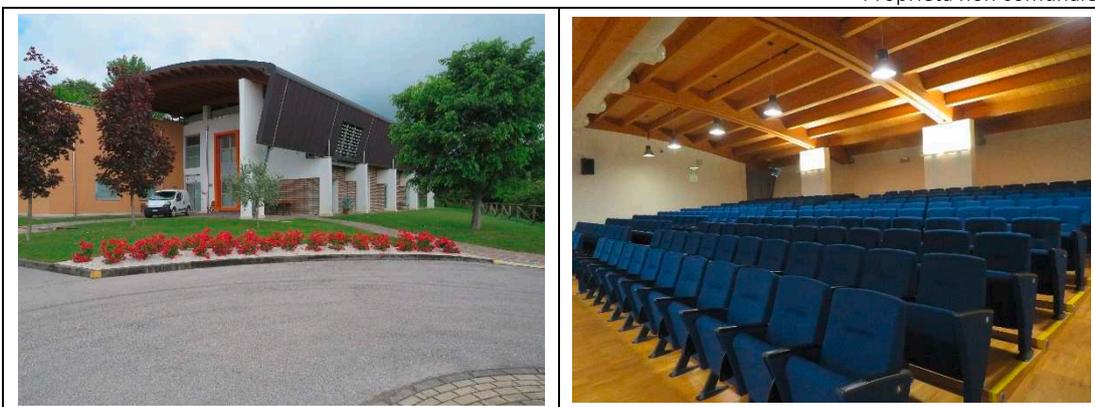
Edificio n.14

Denominazione edificio	Centro polivalente "La Roggia"
Funzione principale	Servizi culturali e sociali
Indirizzo	Via Caozocco n.10, San Zenone degli Ezzelini (TV)
Stato dell'immobile	Distinto

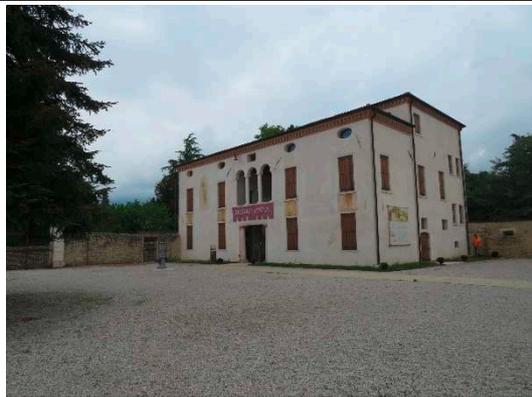
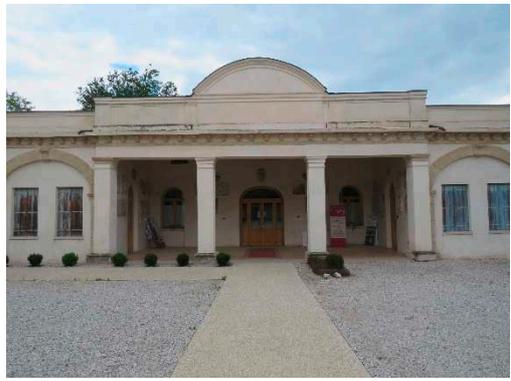
Edificio n.15

Denominazione edificio	Villa Marini Rubelli
Funzione principale	Servizi culturali e sociali
Indirizzo	Via Teresa Rubelli n.2, San Zenone degli Ezzelini (TV)
Stato dell'immobile	Distinto

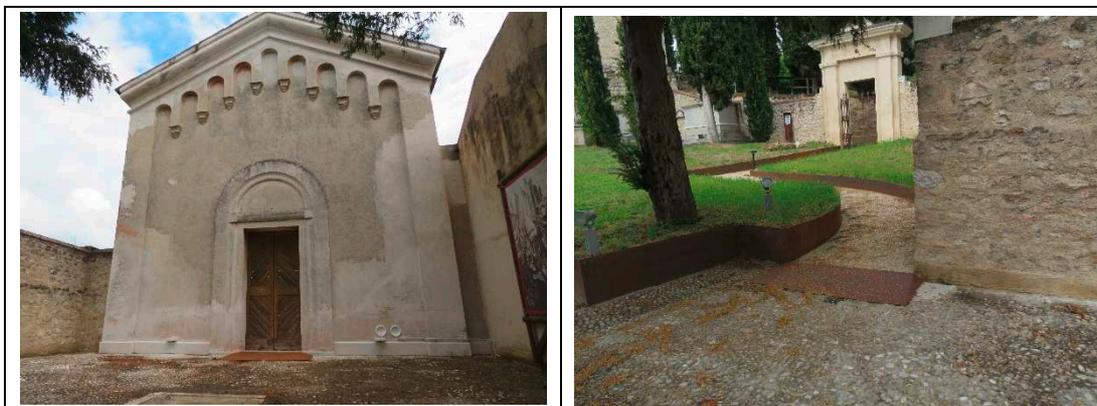
Edificio n. 16

Denominazione edificio	Museo Multimediale dell'Antica Pieve
Funzione principale	Servizi culturali e sociali
Indirizzo	Via Del Castellaro, San Zenone degli Ezzelini (TV)
Stato dell'immobile	Buono

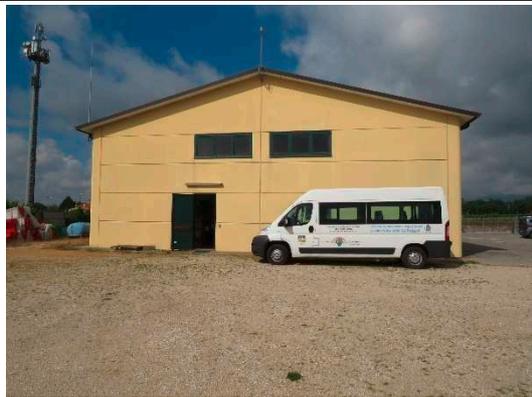
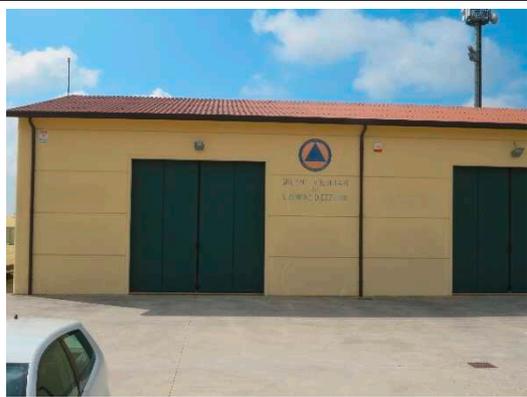
Edificio n.17

Denominazione edificio	Magazzino comunale e sede Protezione civile
Funzione principale	Servizi alla collettività
Indirizzo	Via Vivaldi n.9, San Zenone degli Ezzelini (TV)
Stato dell'immobile	Buono

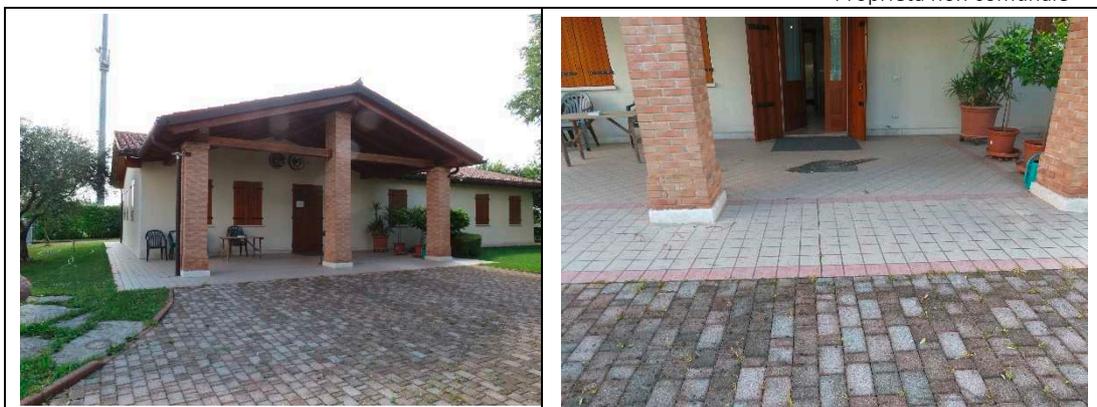
Edificio n.17.1

Denominazione edificio	Sede degli Alpini di San Zenone degli Ezzelini
Funzione principale	Servizi culturali e sociali
Indirizzo	Via Vivaldi, San Zenone degli Ezzelini (TV)
Stato dell'immobile	Buono

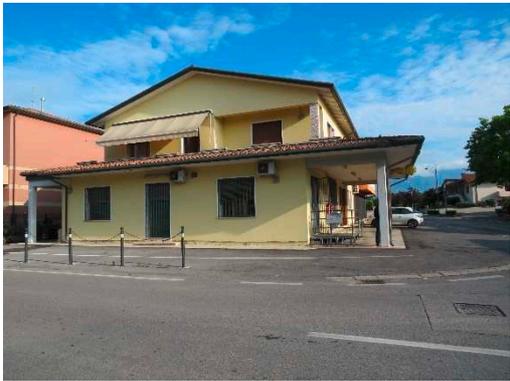
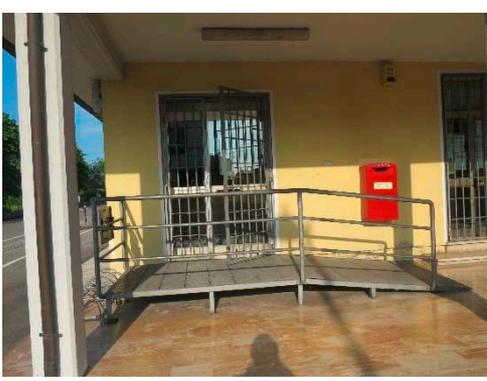
Edificio n.18

Denominazione edificio	Ufficio postale di Cà Rainati
Funzione principale	Servizi alla collettività
Indirizzo	Via Risorgimento n.88, Ca' Rainati di S.Zenone d.Ezzelini TV
Stato dell'immobile	Discreto

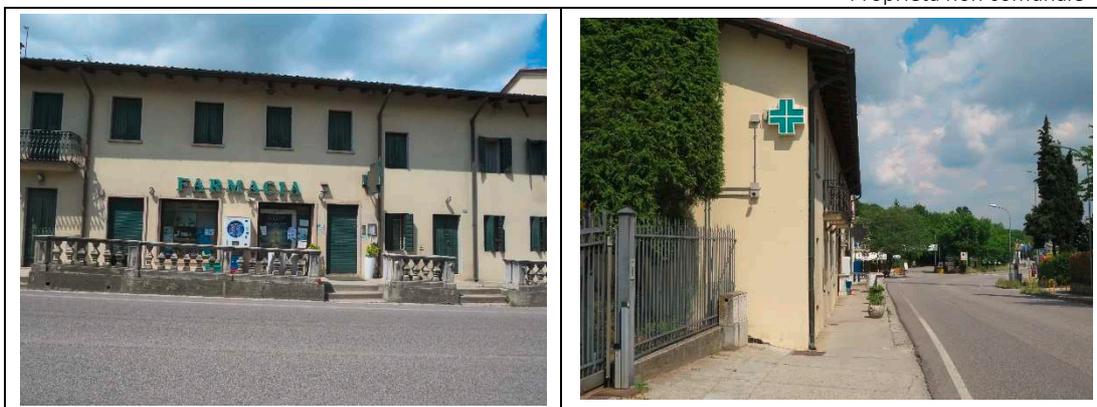
Edificio n.19

Denominazione edificio	Farmacia "Agostini Giovanna" di San Zenone degli Ezzelini
Funzione principale	Sanità
Indirizzo	Via G.Marconi n.27, San Zenone degli Ezzelini TV
Stato dell'immobile	Buono

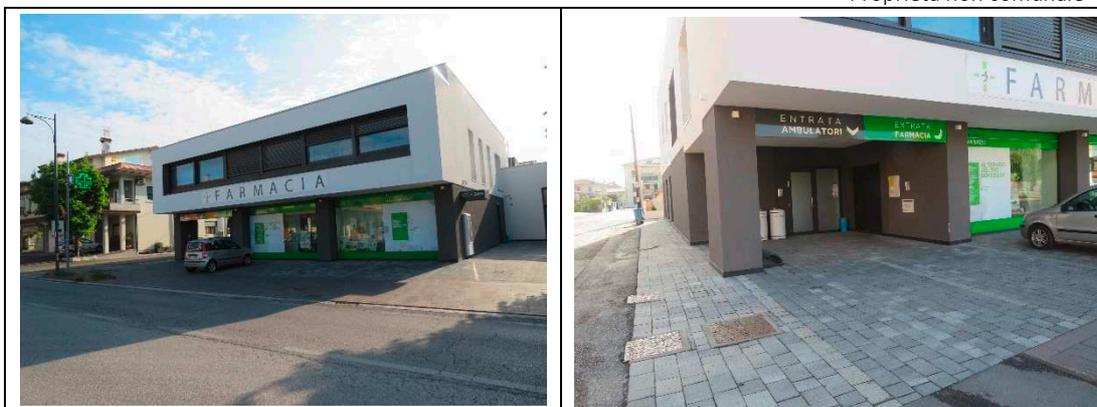
Edificio n.20

Denominazione edificio	Farmacia "La Carinatese" di Cà Rainati
Funzione principale	Sanità
Indirizzo	Via Risorgimento n.167, Ca' Rainati di S.Zenone d.Ezzelini TV
Stato dell'immobile	Distinto

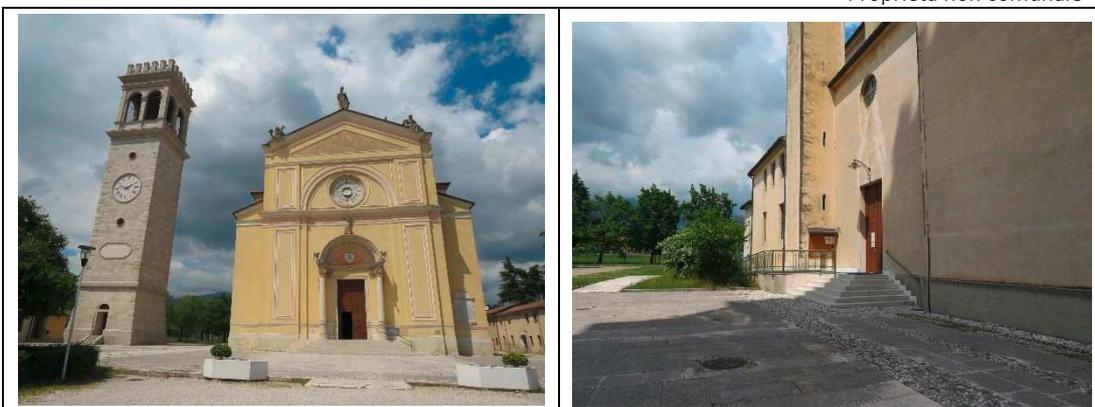
Edificio n.21

Denominazione edificio	Chiesa di San Zenone degli Ezzelini
Funzione principale	Luoghi di culto
Indirizzo	Via Roma, San Zenone degli Ezzelini TV
Stato dell'immobile	Buono

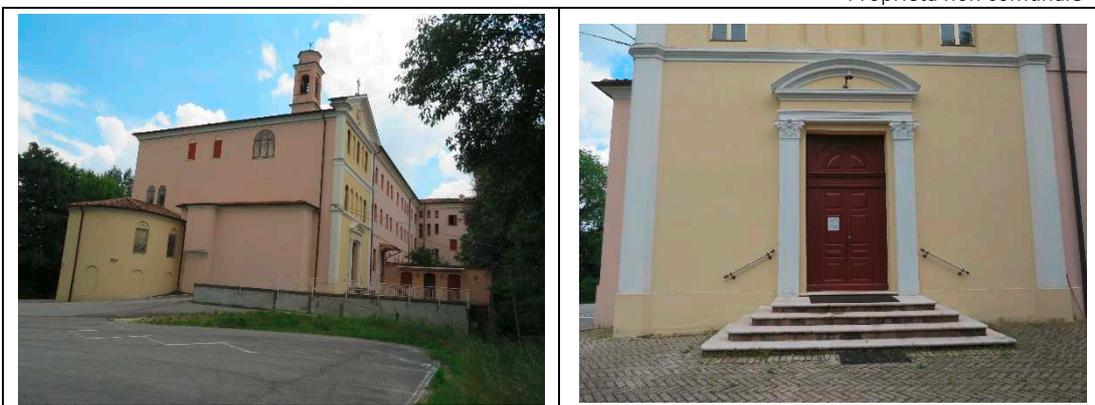
Edificio n.22

Denominazione edificio	Chiesa dei Padri Passionisti
Funzione principale	Luoghi di culto
Indirizzo	Via Castellaro, San Zenone degli Ezzelini TV
Stato dell'immobile	Discreto

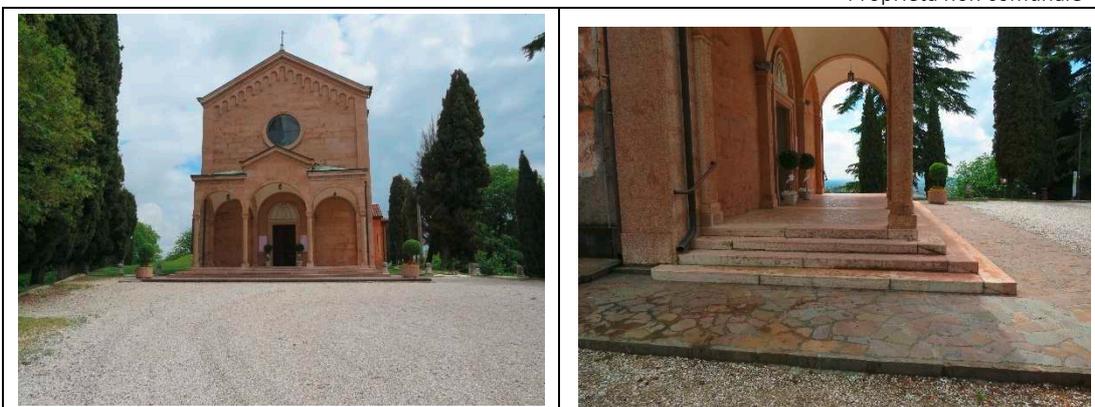
Edificio n.23

Denominazione edificio	Santuario della Madonna della Salute – Chiesetta Rossa
Funzione principale	Luoghi di culto
Indirizzo	Via Castellaro, San Zenone degli Ezzelini TV
Stato dell'immobile	Buono

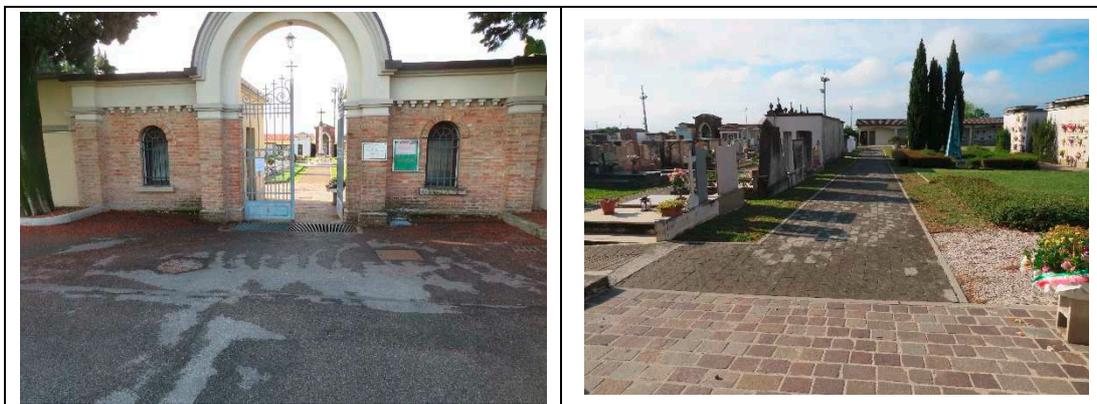
Edificio n.24

Denominazione edificio	Cimitero di San Zenone degli Ezzelini
Funzione principale	Luoghi di culto
Indirizzo	Via Perosi, San Zenone degli Ezzelini TV
Stato dell'immobile	Buono

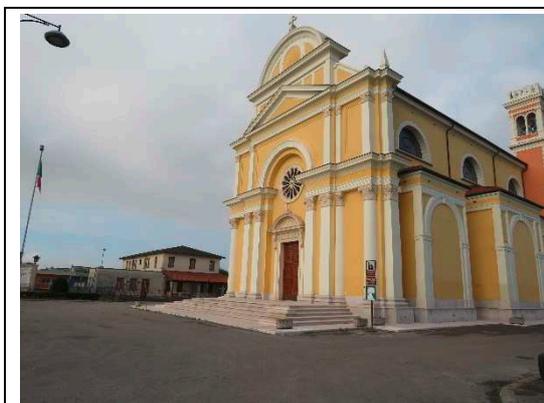
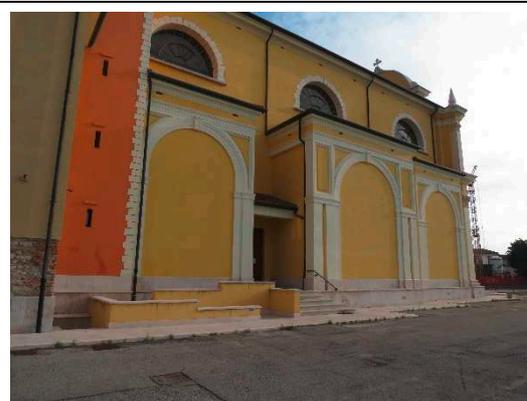
Edificio n.25

Denominazione edificio	Chiesa di Ca' Rainati
Funzione principale	Luoghi di culto
Indirizzo	Via Risorgimento, Ca' Rainati di S.Zenone degli Ezzelini (TV)
Stato dell'immobile	Buono

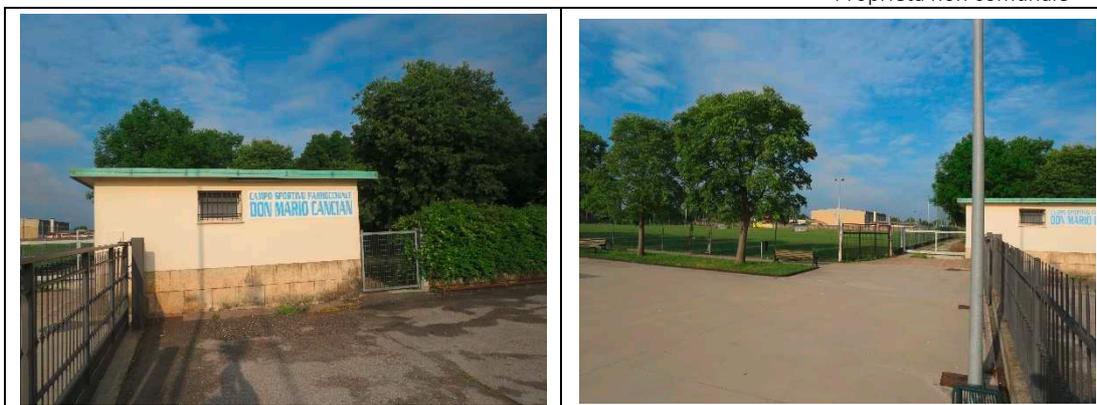
Edificio n.25.1

Denominazione edificio	Campo sportivo parrocchiale "Don Mario Cancian"
Funzione principale	Attività sportiva
Indirizzo	Via Risorgimento, Ca' Rainati di S.Zenone degli Ezzelini (TV)
Stato dell'immobile	Buono

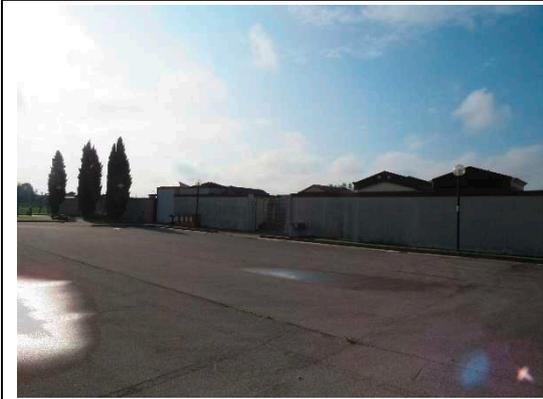
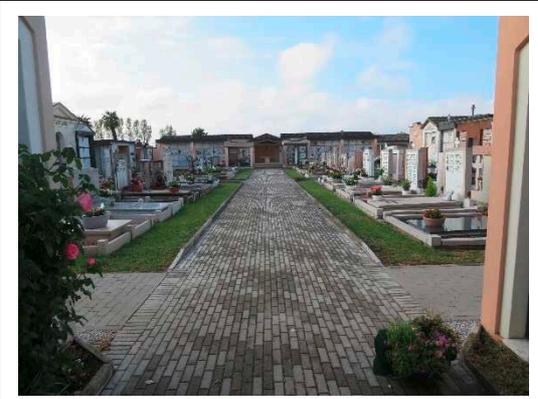
Edificio n.26

Denominazione edificio	Cimitero di Ca' Rainati
Funzione principale	Luoghi di culto
Indirizzo	Via S.Pio X, Ca' Rainati di San Zenone degli Ezzelini (TV)
Stato dell'immobile	Buono

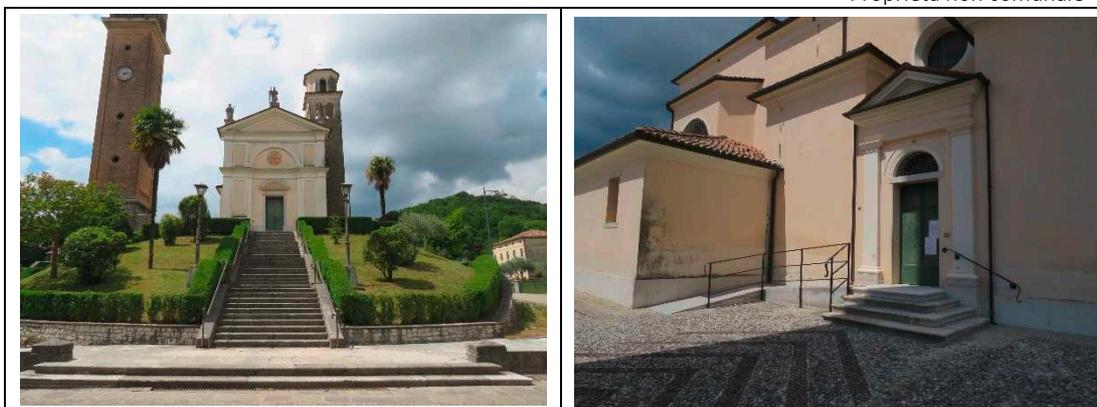
Edificio n.27

Denominazione edificio	Chiesa di Liedolo
Funzione principale	Luoghi di culto
Indirizzo	Via S.Lorenzo, Liedolo di S.Zenone degli Ezzelini (TV)
Stato dell'immobile	Discreto

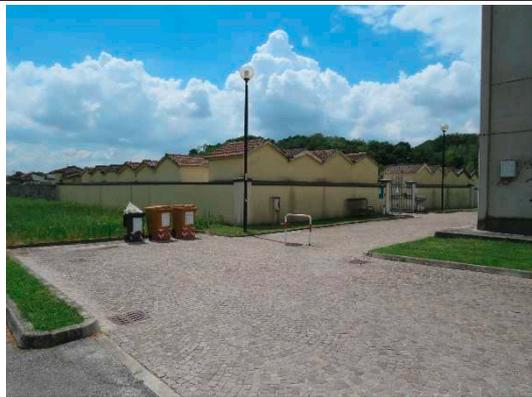
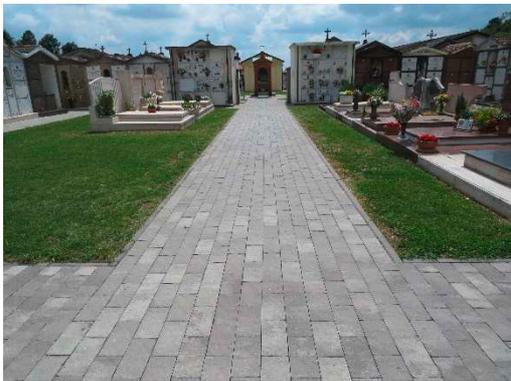
Edificio n.28

Denominazione edificio	Cimitero di Liedolo
Funzione principale	Luoghi di culto
Indirizzo	Via Fogal, Liedolo di San Zenone degli Ezzelini (TV)
Stato dell'immobile	Buono

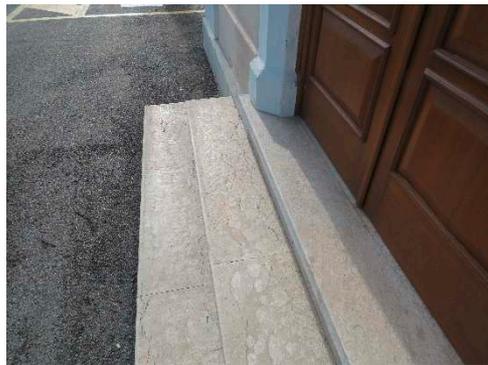
DESCRIZIONE INTERVENTO		FOTO
1	<p>Applicazione di una fascia di nastro marcagradino antiscivolo su ciascuna pedata dei gradini di accesso.</p> <p>(artt. 4.1.10 e 8.1.10 del D.M. 14 giugno 1989 n.236 - art.19 DGR n.1428 del 6 settembre 2011)</p>

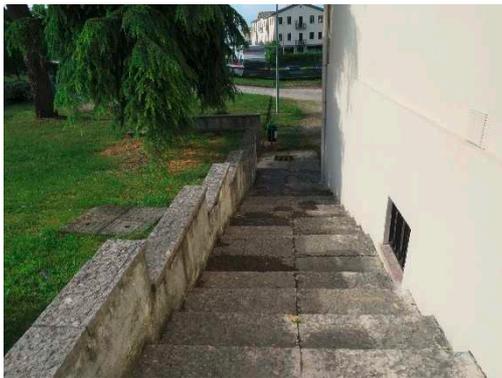
<p>2</p>	<p>Installazione di un corrimano sulle scale esterne, ad altezza 100 cm dal piano di calpestio, comprese opere edili pertinenziali necessarie a fornire il supporto.</p> <p>(artt. 4.1.10 e 8.1.10 del D.M. 14 giugno 1989 n.236 art.19 DGR n.1428 del 6 settembre 2011)</p>

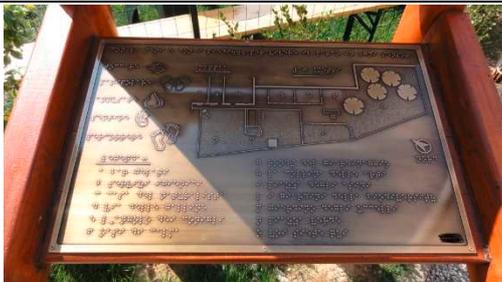
<p>4</p>	<p>Rilevata la primaria funzione pubblica del Municipio, si prevede la realizzazione di una struttura che riporti le principali informazioni e localizzazioni nel linguaggio per i non vedenti, ovvero in Braille.</p> <p>(art. 4.3 del D.M. 14 giugno 1989 n.236 - art.25 DGR n.1428 6 settembre 2011)</p>

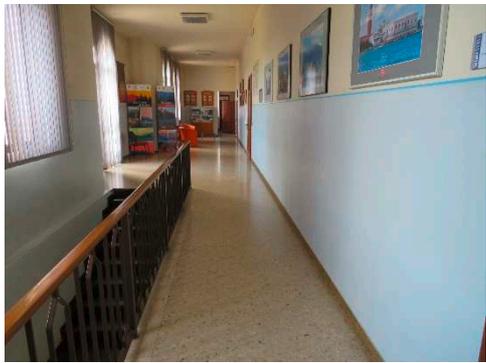
DESCRIZIONE INTERVENTO	FOTO
1	<p>Installazione di un ascensore che consenta l'accessibilità ai piani dell'edificio. L'ascensore deve avere dimensioni tali da permettere l'uso da parte di una persona su sedia a ruote. In caso di adeguamento su edifici preesistenti può avere dimensioni ridotte.</p> <p><i>(artt. 4.1.12 e 8.1.12 del D.M. 14 giugno 1989 n.236 – art.21 DGR n.1428 del 6 settembre 2011)</i></p>

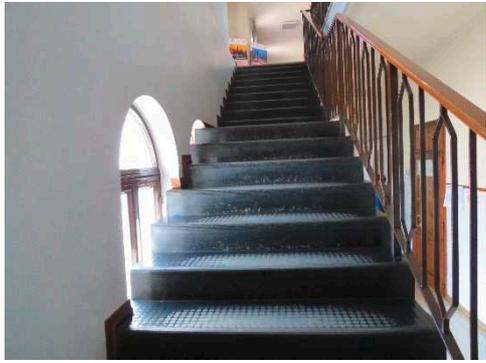
2	<p>Installazione di un secondo corrimano ad altezza 100 cm dal piano di calpestio, comprese opere pertinenziali di adeguamento.</p> <p><i>(artt. 4.1.10 e 8.1.10 del D.M. 14 giugno 1989 n.236 – art.19 DGR n.1428 del 6 settembre 2011)</i></p>

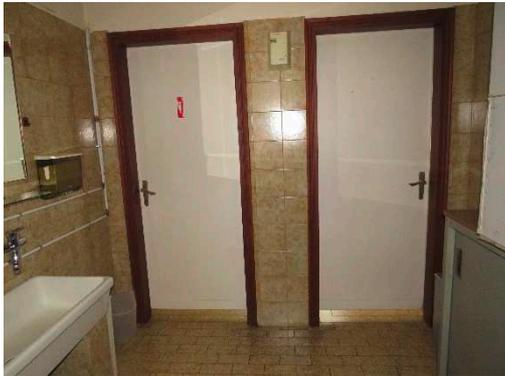
DESCRIZIONE INTERVENTO	FOTO
1	<p>Ampliamento del bagno esistente, con adattamento dei locali, comprese opere pertinenziali. Installazione dei sanitari e degli accessori, comprese opere all'impianto idraulico e le finiture necessarie.</p> <p><i>(artt. 4.1.6 e 8.1.6 del D.M. 14 giugno 1989 n. 236 - art.14 DGR n.14286 del settembre 2011)</i></p>

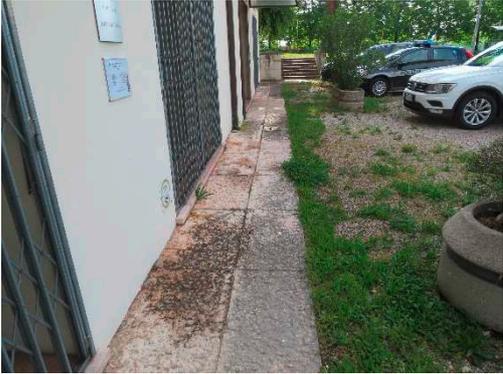
DESCRIZIONE INTERVENTO	FOTO
<p>1 Negli spazi esterni e sino agli accessi degli edifici deve essere previsto almeno un percorso preferibilmente in piano con caratteristiche tali da consentire la mobilità delle persone con ridotte o impedito capacità motorie.</p> <p>Esecuzione di una pavimentazione esterna di accesso all'edificio di interesse pubblico.</p> <p><i>(artt. 4.1.2, 4.2.1, 4.2., 8.2.1 e 8.2.2 del D.M. 14 giugno 1989 n.236 – art.24 DGR1428 del 6 settembre 2011)</i></p>

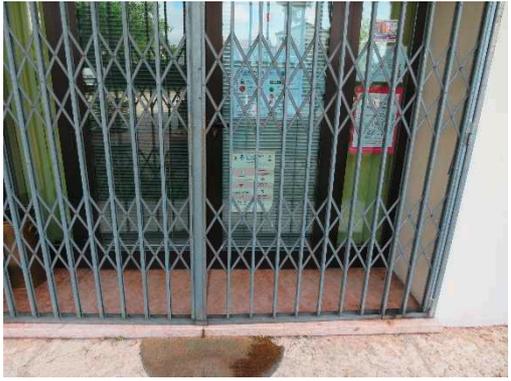
2	<p>Realizzazione di una pedana per il superamento del dislivello in corrispondenza dell'accesso, al fine di garantirne l'accessibilità, con dislivello pari o inferiore a cm 1.</p> <p>(artt. 4.1.1 e 8.1.1 del D.M. 14 giugno 1989 n.236 – art.9 DGR n.1428 del 6 settembre 2011)</p>

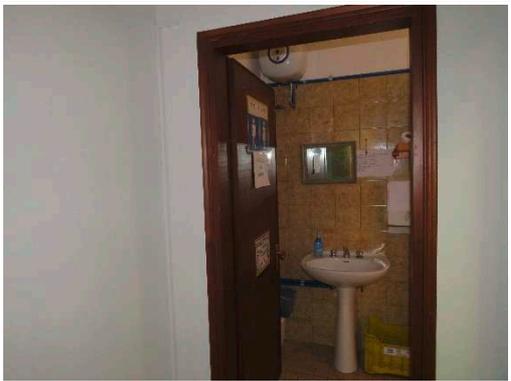
DESCRIZIONE INTERVENTO	FOTO
1	<p>Ampliamento del bagno esistente, con adattamento dei locali, comprese opere pertinenziali. Installazione dei sanitari e degli accessori, comprese opere all'impianto idraulico e le finiture necessarie.</p> <p>(artt. 4.1.6 e 8.1.6 del D.M. 14 giugno 1989 n. 236 - art.14 DGR n.14286 del settembre 2011)</p>

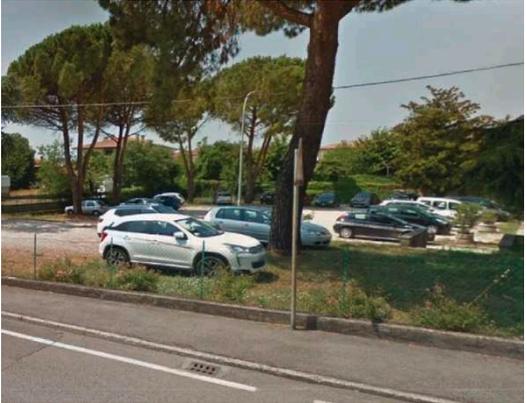
DESCRIZIONE INTERVENTO	FOTO
1	<p>Realizzazione completa di un posto disabili, in quanto mancante nella frazione di 1 ogni 50, mediante la pittura della segnaletica orizzontale, con caratteristiche dimensionali che rispettano la normativa e l'installazione del relativo segnale verticale.</p> <p>(artt. 4.2 e 8.2 del D.M. 14 giugno 1989 n. 236 – art. 24 DGR n.1428 del 6 settembre 2011)</p>

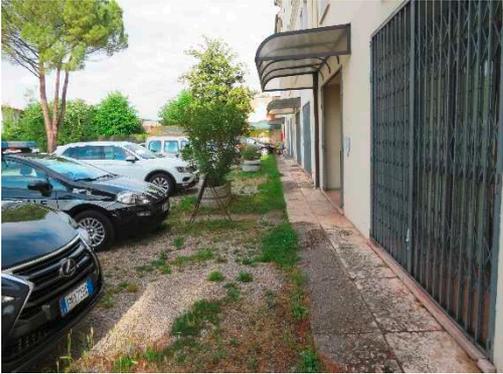
DESCRIZIONE INTERVENTO	FOTO
<p>1 Negli spazi esterni e sino agli accessi degli edifici deve essere previsto almeno un percorso preferibilmente in piano con caratteristiche tali da consentire la mobilità delle persone con ridotte o impedito capacità motorie.</p> <p>Esecuzione di una pavimentazione esterna di accesso all'edificio di interesse pubblico.</p> <p><i>(artt. 4.1.2, 4.2.1, 4.2., 8.2.1 e 8.2.2 del D.M. 14 giugno 1989 n.236 – art.24 DGR1428 del 6 settembre 2011)</i></p>

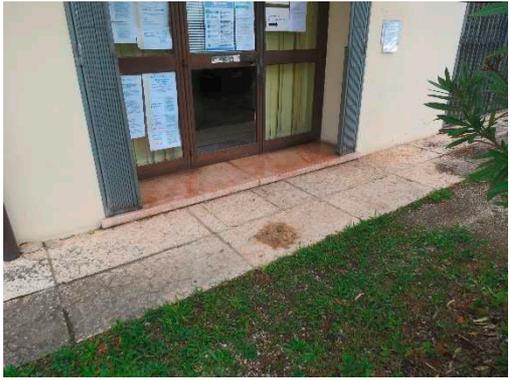
2	<p>Realizzazione di una pedana per il superamento del dislivello in corrispondenza dell'accesso, al fine di garantirne l'accessibilità, con dislivello pari o inferiore a cm 1.</p> <p>(artt. 4.1.1 e 8.1.1 del D.M. 14 giugno 1989 n.236 – art.9 DGR n.1428 del 6 settembre 2011)</p>

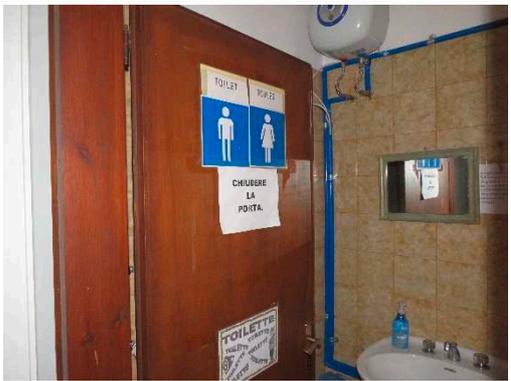
DESCRIZIONE INTERVENTO	FOTO
1	<p>Ampliamento del bagno esistente, con adattamento dei locali, comprese opere pertinenziali. Installazione dei sanitari e degli accessori, comprese opere all'impianto idraulico e le finiture necessarie.</p> <p>(artt. 4.1.6 e 8.1.6 del D.M. 14 giugno 1989 n. 236 – art.14 DGR n.14286 del settembre 2011)</p>

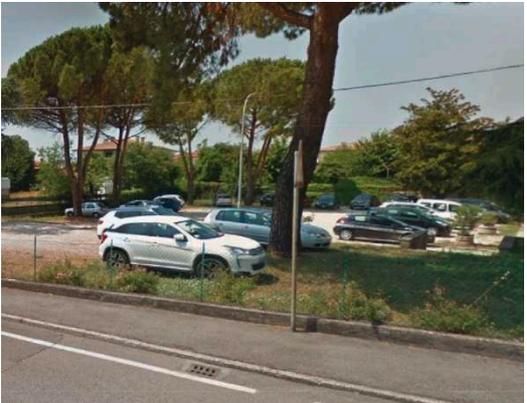
DESCRIZIONE INTERVENTO	FOTO
1	<p>Realizzazione completa di un posto disabili, in quanto mancante nella frazione di 1 ogni 50, mediante la pittura della segnaletica orizzontale, con caratteristiche dimensionali che rispettano la normativa e l'installazione del relativo segnale verticale.</p> <p>(artt. 4.2 e 8.2 del D.M. 14 giugno 1989 n. 236 – art. 24 DGR n.1428 del 6 settembre 2011)</p>

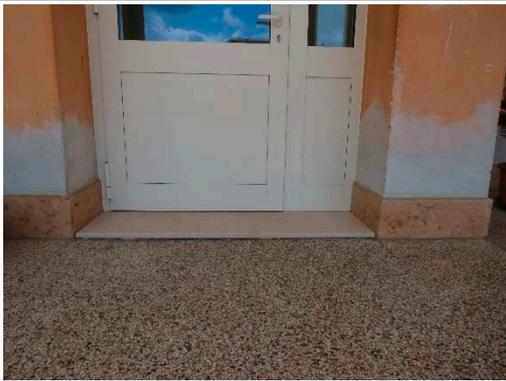
DESCRIZIONE INTERVENTO		FOTO
1	<p>Realizzazione di una pedana per il superamento del dislivello in corrispondenza dell'accesso, al fine di garantirne l'accessibilità, con dislivello pari o inferiore a cm 1.</p> <p>(artt. 4.1.1 e 8.1.1 del D.M. 14 giugno 1989 n.236 – art.9 DGR n.1428 del 6 settembre 2011)</p>

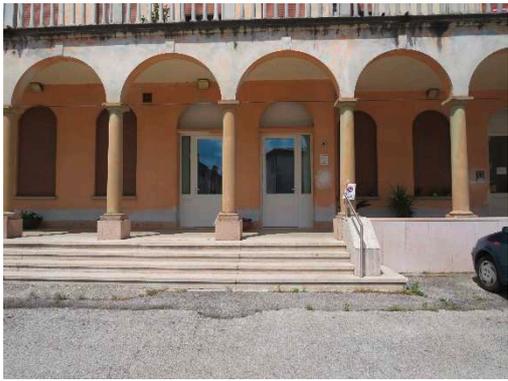
<p>2</p> <p>Realizzazione di una rampa che consenta l'accesso all'edificio di interesse pubblico.</p> <p>(artt. 4.1.11 e 8.1.11 del D.M. 14 giugno 1989 n.236 - art. 20 DGR n.1428 del 6 settembre 2011)</p>
