Piano
Eliminazione
Barriere
Architettoniche

QUADRO
EDILIZIO

Comune di San Zenone degli Ezzelini

RILIEVO EDILIZIO

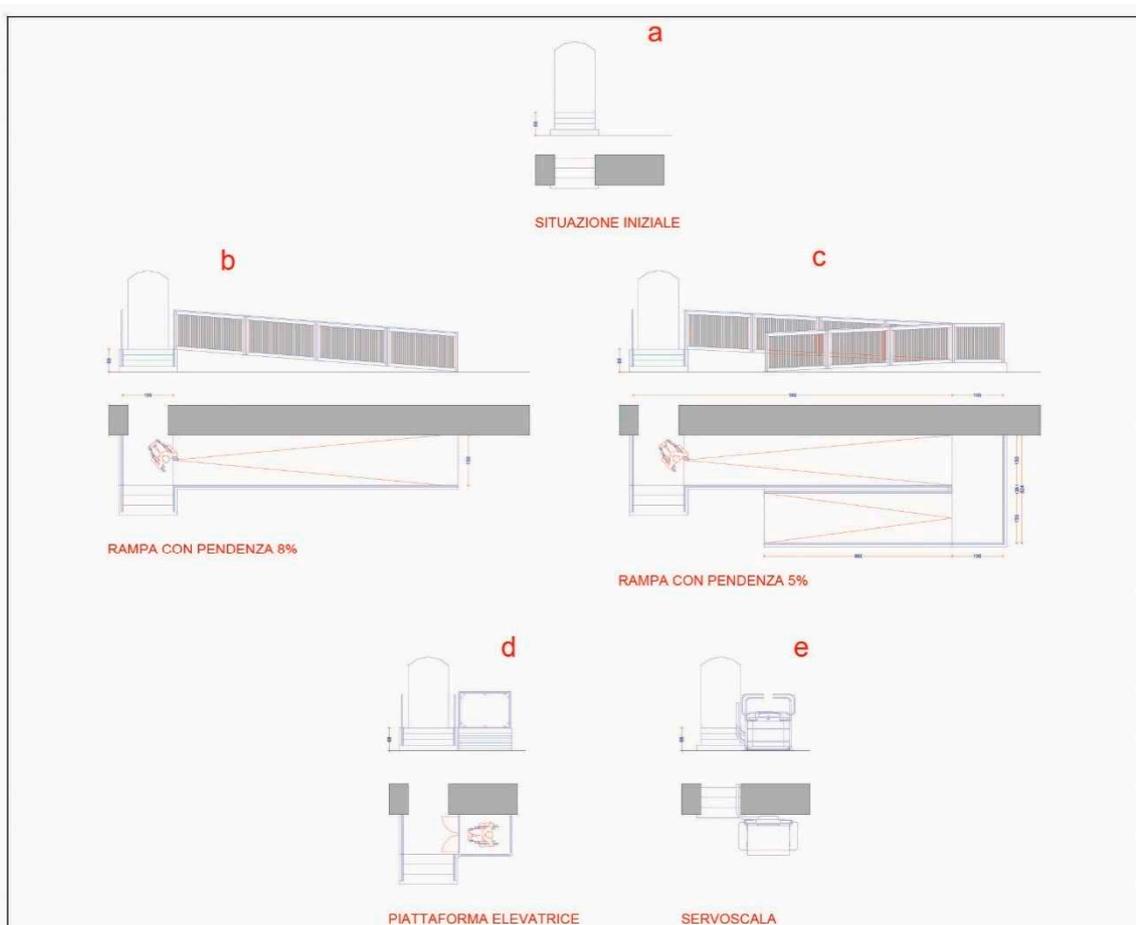
FIGURA 11 - Soluzioni a confronto per un medesimo dislivello pari a 68 cm. Se il servoscala (e) sembra quello più 'semplice' e meno di impatto, le rampe (b, c) sono quelle rivolte a soddisfare le esigenze di 'tutti' i possibili utenti con il limite dell'ingombro in pianta, da una parte, e il vantaggio di una manutenzione pressoché nulla, dall'altra. La piattaforma elevatrice (d) si pone come una soluzione intermedia: la sua fruibilità è paragonabile a quella delle rampe, mentre il costo della manutenzione è equivalente a quello del servoscala.

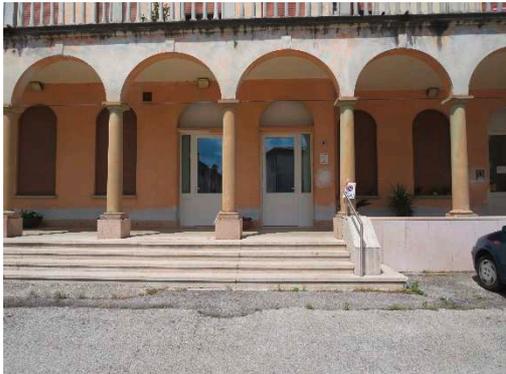
<p>3</p>	<p>Installazione di un corrimano sulle scale esterne, ad altezza 100 cm dal piano di calpestio, comprese opere edili pertinenziali necessarie a fornire il supporto.</p> <p>(artt. 4.1.10 e 8.1.10 del D.M. 14 giugno 1989 n.236 art.19 DGR n.1428 del 6 settembre 2011)</p>

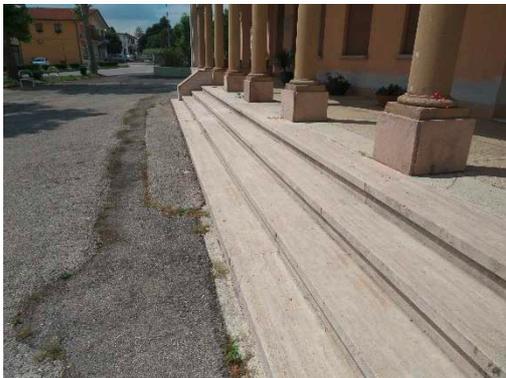
<p>4</p>	<p>Applicazione di una fascia di nastro marcagradino antiscivolo su ciascuna pedata dei gradini di accesso.</p> <p>(artt. 4.1.10 e 8.1.10 del D.M. 14 giugno 1989 n.236 - art.19 DGR n.1428 del 6 settembre 2011)</p>

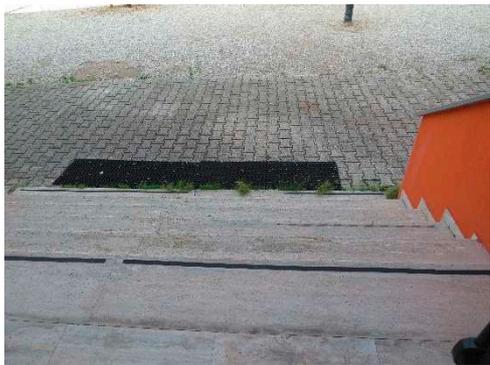
DESCRIZIONE INTERVENTO	FOTO
<p>1 Applicazione di una fascia di nastro marcagradino antiscivolo su ciascuna pedata dei gradini di accesso.</p> <p><i>(artt. 4.1.10 e 8.1.10 del D.M. 14 giugno 1989 n.236 - art.19 DGR n.1428 del 6 settembre 2011)</i></p>

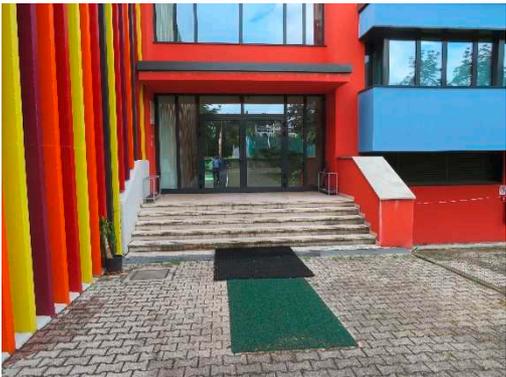
<p>2</p>	<p>Installazione di un corrimano sulle scale esterne, ad altezza 100 cm dal piano di calpestio, comprese opere edili pertinenziali necessarie a fornire il supporto.</p> <p>(artt. 4.1.10 e 8.1.10 del D.M. 14 giugno 1989 n.236 art.19 DGR n.1428 del 6 settembre 2011)</p>

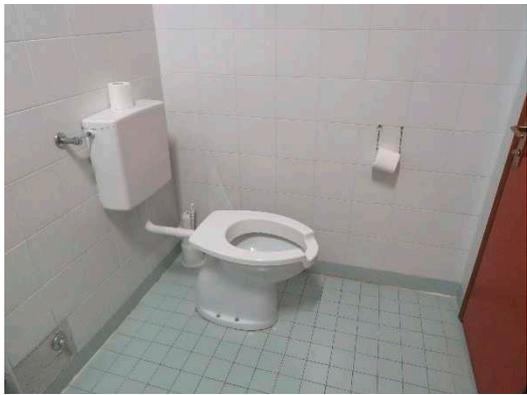
DESCRIZIONE INTERVENTO		FOTO
1	<p>Adeguamento del servizio igienico esistente, mediante l'aggiunta dei maniglioni orizzontali e ribaltabile di sostegno laterale.</p> <p><i>(artt. 4.1.6 e 8.1.6 del DM 14 giugno 1989 n. 236 - art. 14 DGR n.1428 del 6 settembre 2011)</i></p>

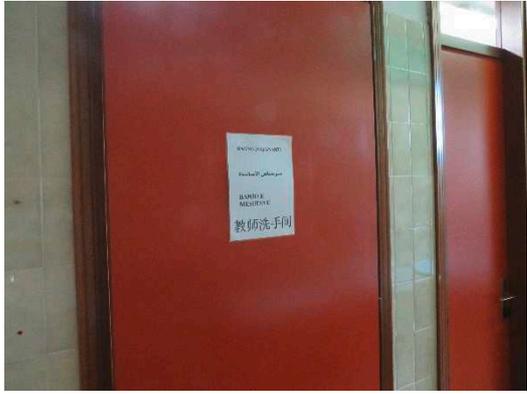
2	<p>Affissione della segnaletica sulla porta di accesso del servizio igienico - <i>toilette disabili</i>.</p> <p><i>(artt. 4.3 del D.M. 14 giugno 1989 n. 236)</i></p>

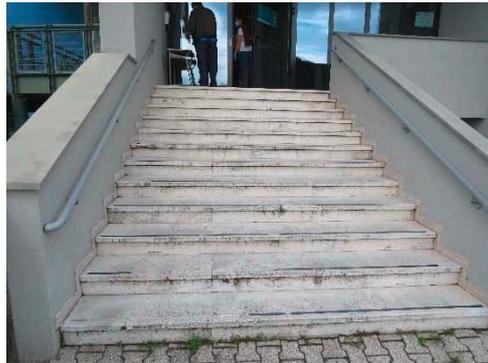
DESCRIZIONE INTERVENTO		FOTO
1	<p>Applicazione di una fascia di nastro marcagradino antiscivolo sulle pedate dei gradini di accesso, ove necessario (manutenzione).</p> <p>(artt. 4.1.10 e 8.1.10 del D.M. 14 giugno 1989 n.236 - art.19 DGR n.1428 del 6 settembre 2011)</p>

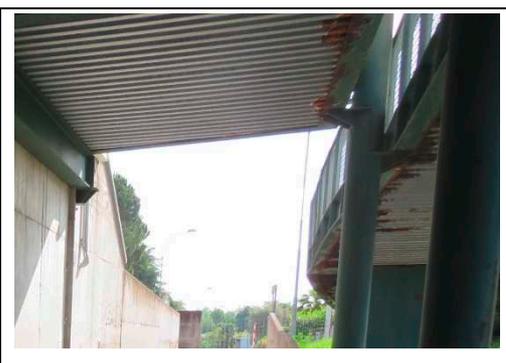
<p>2</p>	<p>Si evidenzia la necessità di una manutenzione strutturale alla rampa di accesso all'edificio in analisi.</p>

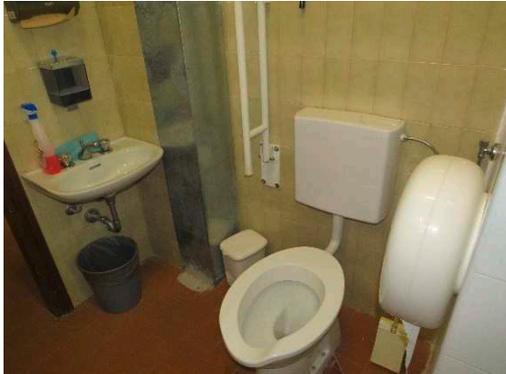
DESCRIZIONE INTERVENTO		FOTO
1	<p>Adeguamento del bagno esistente, con adattamento dei locali, comprese opere pertinenziali. Installazione dei sanitari e degli accessori, comprese opere all'impianto idraulico e le finiture necessarie.</p> <p><i>(artt. 4.1.6 e 8.1.6 del D.M. 14 giugno 1989 n. 236 - art.14 DGR n.14286 del settembre 2011)</i></p>

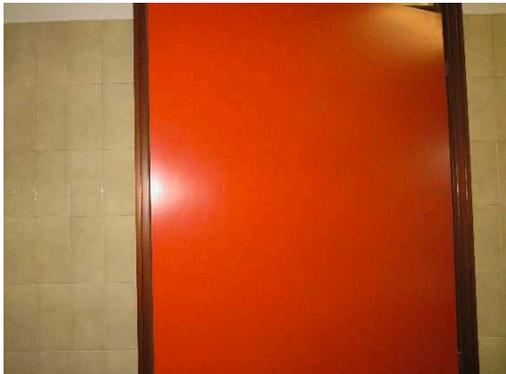
2	<p>Affissione della segnaletica sulla porta di accesso ai servizi igienici-toilette disabili.</p> <p><i>(artt. 4.3 del D.M. 14 giugno 1989 n. 236 - art. 25 DGR n.1428 6 settembre 2011)</i></p>

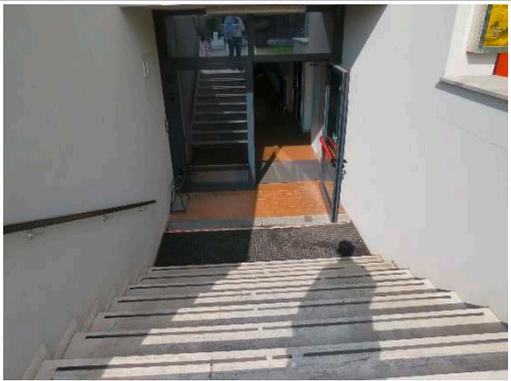
DESCRIZIONE INTERVENTO	FOTO
<p>1 Installazione di un corrimano sulle scale esterne, ad altezza 100 cm dal piano di calpestio, comprese opere edili pertinenziali necessarie a fornire il supporto.</p> <p>(artt. 4.1.10 e 8.1.10 del D.M. 14 giugno 1989 n.236 art.19 DGR n.1428 del 6 settembre 2011)</p>

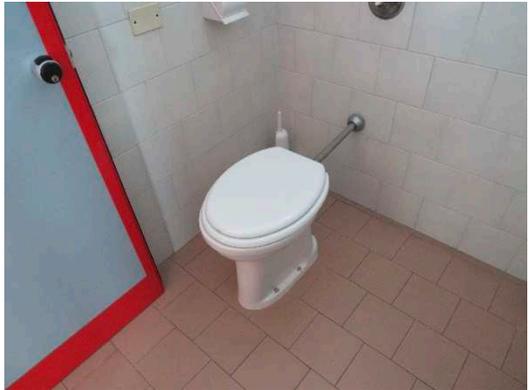
2	<p>Dotazione di un campanello di emergenza posto in prossimità della tazza.</p> <p><i>(artt. 4.1.6 e 8.1.6 del DM 14 giugno 1989 n. 236 - art. 14 DGR n.1428 del 6 settembre 2011)</i></p>

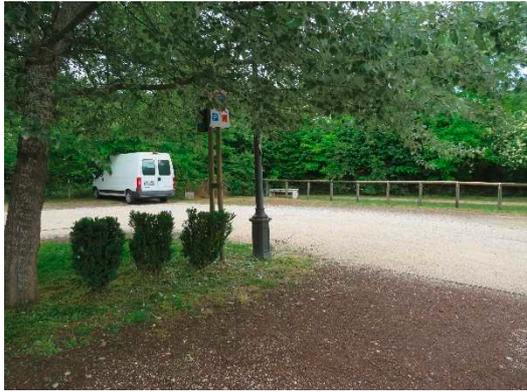
DESCRIZIONE INTERVENTO	FOTO
<p>1 Non si prevedono interventi nella pavimentazione nell'area a parcheggio, in relazione alla salvaguardia del bene architettonico.</p> <p><i>(Decreto 28 marzo 2008 con allegate le linee guida per i luoghi di interesse culturale)</i></p>

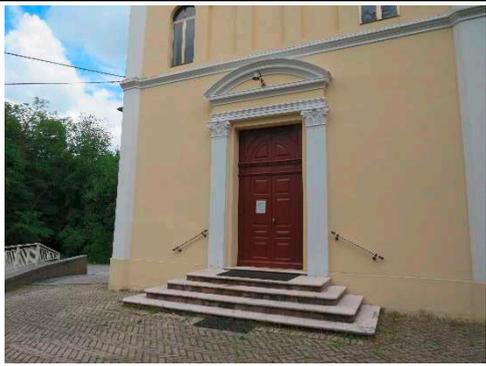
3	<p>Non si prevedono interventi nella scala di accesso posta nella facciata principale della Chiesa dei Padri Passionisti, in relazione alla salvaguardia del bene architettonico ed in considerazione anche dell'intervento di realizzazione della rampa di accesso.</p> <p><i>(Decreto 28 marzo 2008 con allegate le linee guida per i luoghi di interesse culturale)</i></p>

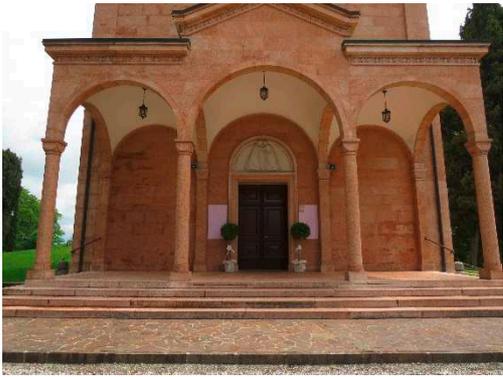
<p>3</p>	<p>Non si prevedono interventi nella scala di accesso posta nella facciata principale del Santuario della Madonna della Salute, in relazione alla salvaguardia del bene architettonico ed in considerazione della realizzazione della rampa di accesso.</p> <p>(Decreto 28 marzo 2008 con allegate le linee guida per i luoghi di interesse culturale)</p>

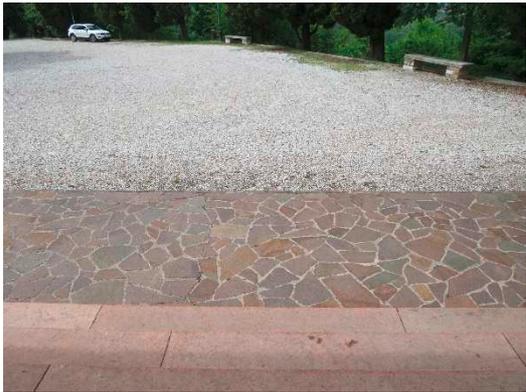
DESCRIZIONE INTERVENTO	FOTO
<p>1</p>	<p>Realizzazione completa di un posto disabili, in quanto mancante nella frazione di 1 ogni 50, mediante la pittura della segnaletica orizzontale, con caratteristiche dimensionali che rispettano la normativa e l'installazione del relativo segnale verticale.</p> <p>(artt. 4.2 e 8.2 del D.M. 14 giugno 1989 n. 236 – art. 24 DGR n.1428 del 6 settembre 2011)</p>

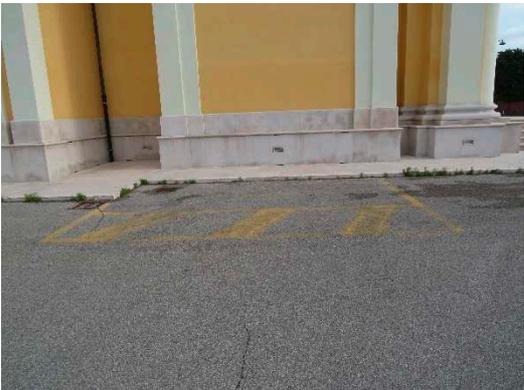
DESCRIZIONE INTERVENTO		FOTO
1	<p>Rifacimento della segnaletica orizzontale (linee arancioni a terra), con caratteristiche dimensionali che rispettano la normativa.</p> <p>Rilevato il bene architettonico da tutelare, non si prevede installazione segnaletica verticale.</p> <p>(artt. 4.3 del D.M. 14 giugno 1989 n. 236 – art. 25 DGR n.1428 del 6 settembre 2011 – Decreto 28 marzo 2008)</p>

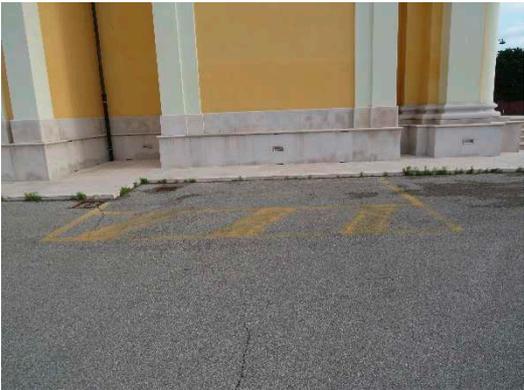
DESCRIZIONE INTERVENTO	FOTO
<p>1 Rifacimento della segnaletica orizzontale (linee arancioni a terra), con caratteristiche dimensionali che rispettano la normativa.</p> <p>Rilevato il bene architettonico da tutelare, non si prevede installazione segnaletica verticale.</p> <p>(artt. 4.3 del D.M. 14 giugno 1989 n. 236 – art. 25 DGR n.1428 del 6 settembre 2011 – Decreto 28 marzo 2008)</p>

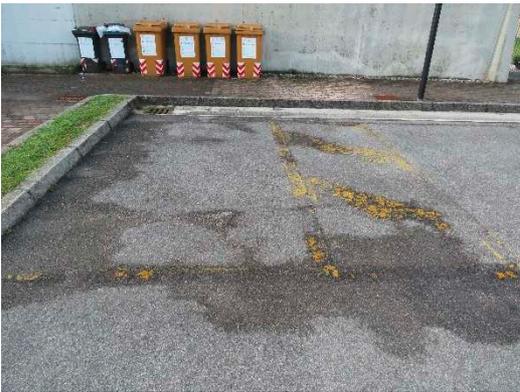
DESCRIZIONE INTERVENTO		FOTO
1	<p>Rifacimento della segnaletica orizzontale (linee arancioni a terra), con caratteristiche dimensionali che rispettano la normativa.</p> <p>(artt. 4.3 del D.M. 14 giugno 1989 n. 236 – art. 25 DGR n.1428 del 6 settembre 2011)</p>

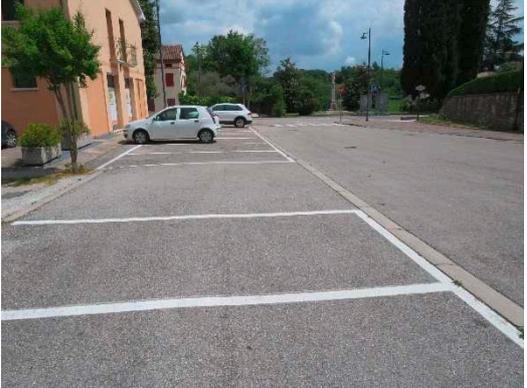
DESCRIZIONE INTERVENTO		FOTO
1	<p>Realizzazione completa di un posto disabili, in quanto mancante nella frazione di 1 ogni 50, mediante la pittura della segnaletica orizzontale, con caratteristiche dimensionali che rispettano la normativa e l'installazione del relativo segnale verticale.</p> <p>(artt. 4.2 e 8.2 del D.M. 14 giugno 1989 n. 236 – art. 24 DGR n.1428 del 6 settembre 2011)</p>

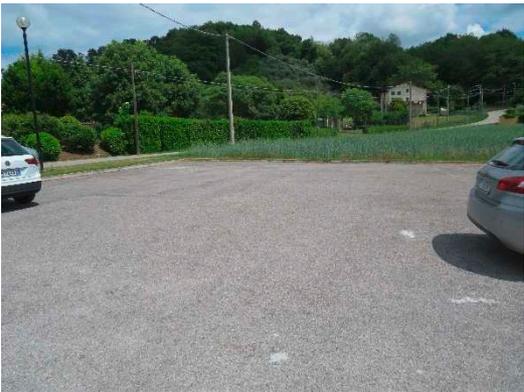
DESCRIZIONE INTERVENTO	FOTO
<p>1 Realizzazione completa di un posto disabili, in quanto mancante nella frazione di 1 ogni 50, mediante la pittura della segnaletica orizzontale, con caratteristiche dimensionali che rispettano la normativa e l'installazione del relativo segnale verticale.</p> <p>(artt. 4.2 e 8.2 del D.M. 14 giugno 1989 n. 236 – art. 24 DGR n.1428 del 6 settembre 2011)</p>
