Regione del VENETO
 Provincia di PADOVA
 Comune di BAONE

Sistemazione dissesto idrogeologico in via Spiasi nel Comune di Baone

PROGETTO DEFINITIVO ESECUTIVO		DATA Giugno 2021
PARTICOLARI PROGETTUALI TRATTO 1		SCALA varie
PROGETTISTA Dot. Geol. Pier-Andrea Vorlicek GEOLOGIA TECNICA		ALLEGATO T02
RESPONSABILE DEL PROCEDIMENTO Dot. Arch. Villani Lella SETTORE LAVORI PUBBLICI Comune di BAONE

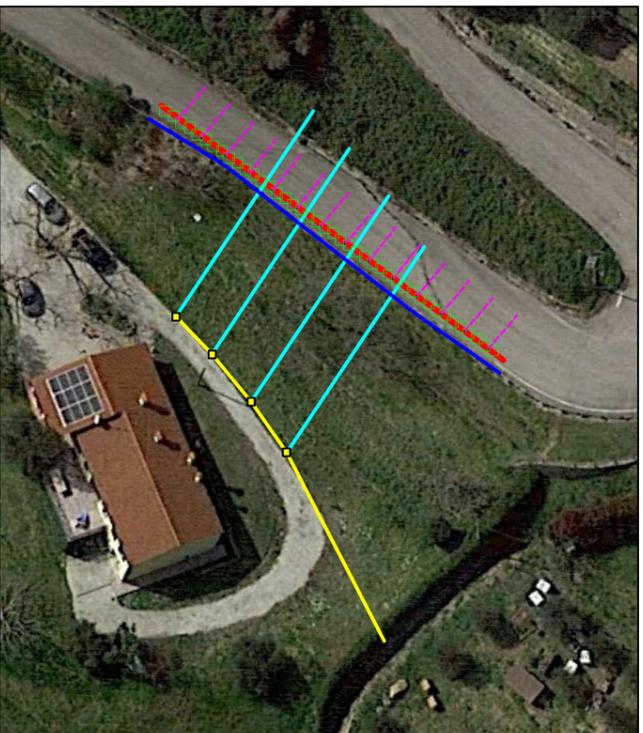
Ortofoto con ubicazione degli interventi tratto 1

- Cordolo giunzione pali e tiranti in c.a.
- Tratto "segelure" terra emessa al cordolo in c.a.
- Pali verticali
- Tiranti
- Dreni orizzontali
- Tubo raccolta acqua dei dreni
- Pozzetti raccordo dreni con tubo di allineamento acque

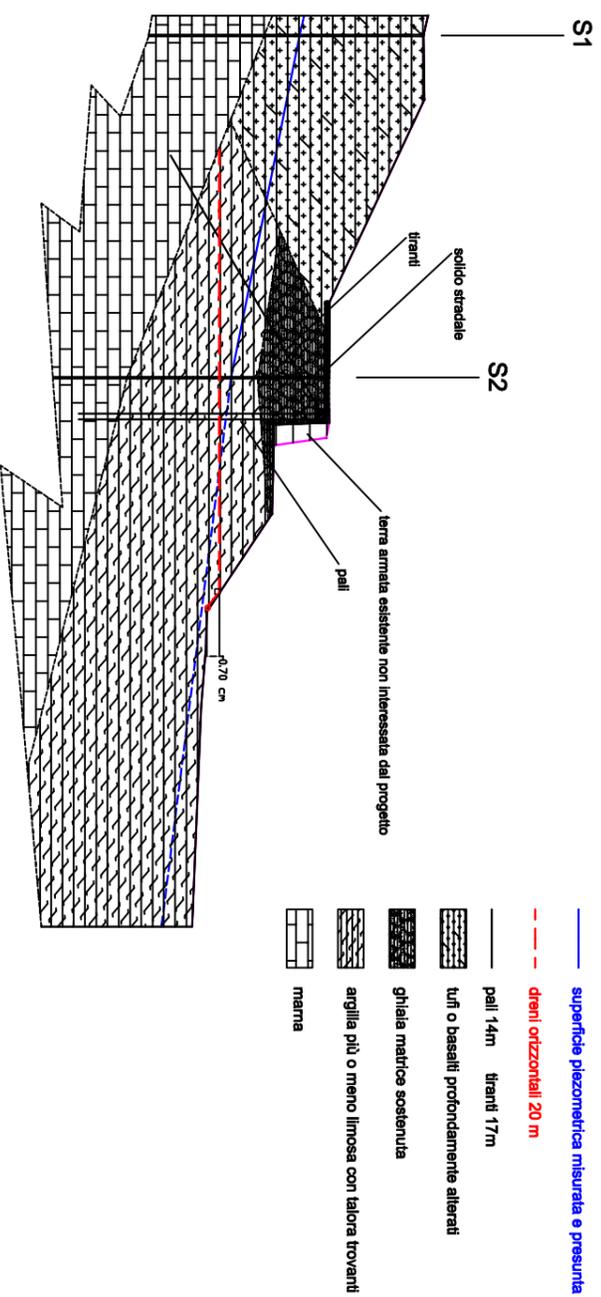
Sezione con interventi su Tratto 1 via Spiasi comune di Baone: Pali verticali; Tiranti e Dreni Orizzontali

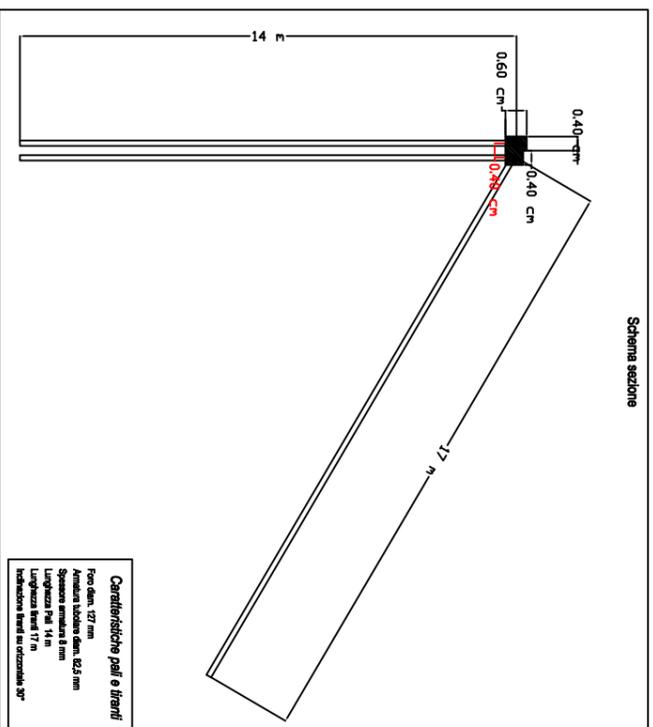
Particolari costruttivi cordolo pali e tiranti tratto 1

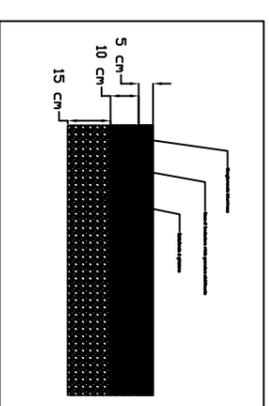
Particolari costruttivi solido stradale tratto 1
