PROGETTO PER LA REALIZZAZIONE DI UNA ROTATORIA TRA LA S.P. 247 VIA RIVIERA E LA S.P. 89 VIA BANZE IN FRAZIONE DI RIVADOLMO

Indagine storico-documentale e
strumentale alla valutazione del rischio
ordigni bellici inesplosi

**INDAGINE STORICO-DOCUMENTALE E STRUMENTALE
PRELIMINARE PROPEDEUTICA ALLA VALUTAZIONE DEL RISCHIO
ORDIGNI BELLICI INESPLOSI**

RELAZIONE TECNICA

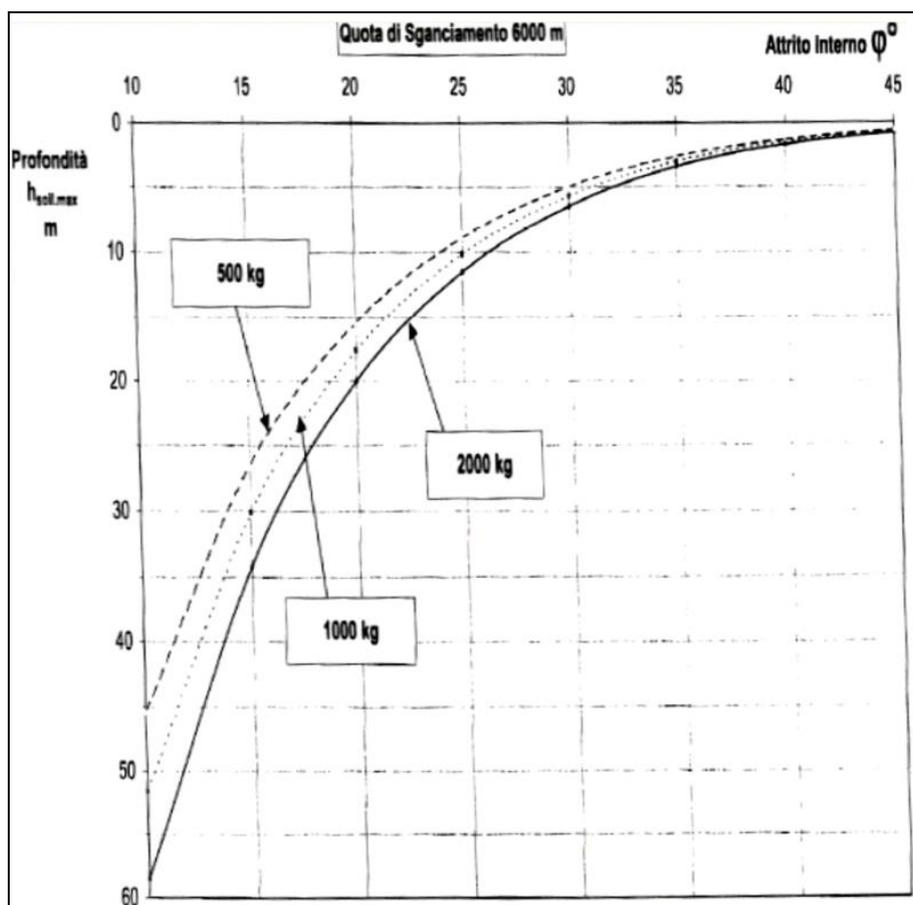
Diagramma nel quale è possibile vedere a che profondità arrivano bombe d'aereo (di tre differenti pesi) lanciate da una altezza di 6000 metri in funzione della tipologia di terreno (angolo di attrito) con riferimento al terreno originario

Le indagini geotecniche eseguite in sito evidenziano come tra i 2 e 4 metri dal p.c. la resistenza alla punta del terreno mostra valori imputabili al detrito di versante che difficilmente un ordigno aviotrasportato può trapassare, nelle aree già edificate quindi, dove è stato scavato almeno 1 m per edificare la strada e mettere in posa in sottoservizi. Si abbassa drasticamente il rischio del ritrovamento attuale di ordigni bellici inesplosi, nelle porzioni dell'area di progetto già urbanizzate.

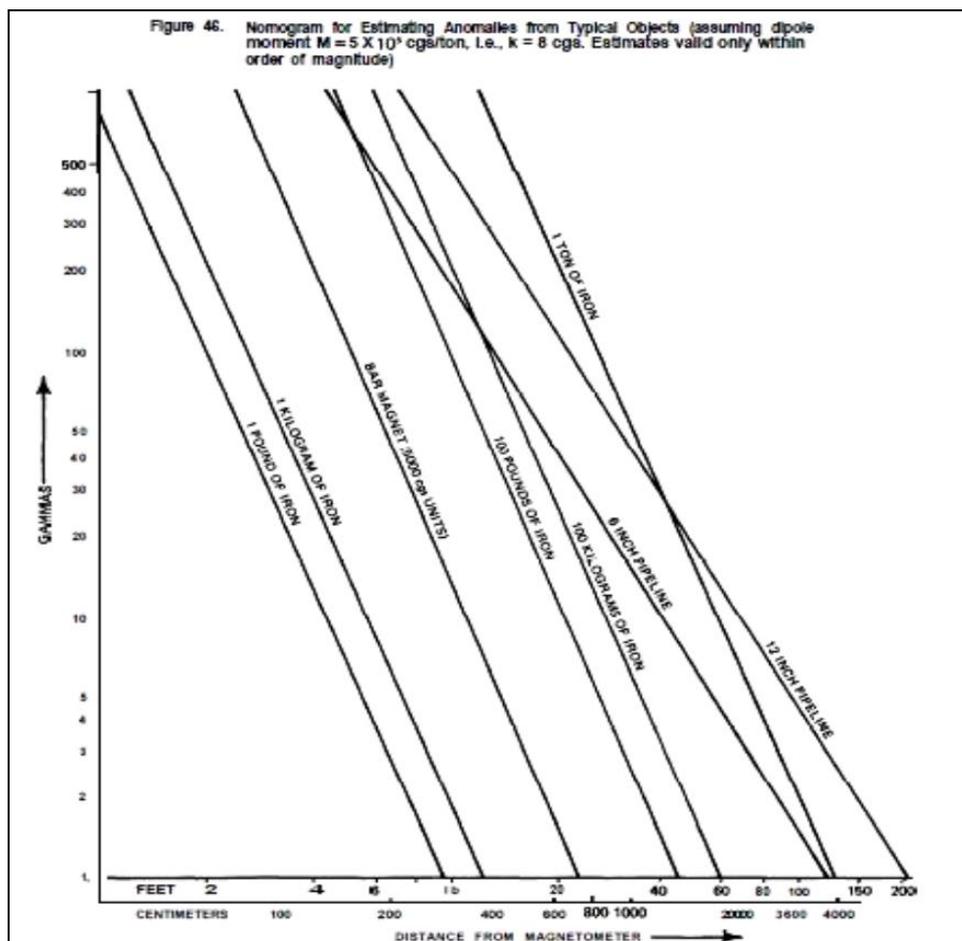
Grafico effetti di un'anomalia rispetto alla vicinanza al sensore

Le misure vengono eseguite generalmente lungo profili paralleli, con spaziatura e passo di campionamento funzione del dettaglio ricercato. Successivamente vengono elaborate tramite apposito software e restituite su carte dove le anomalie magnetiche individuate vengono rappresentate tramite bande di colore per ogni range di valori misurati. L'unità di misura del campo magnetico terrestre utilizzata (in termini di induzione magnetica) è il nanoTesla (nT). Nel grafico riportata si riportano gli effetti di un'anomalia rispetto alla vicinanza al sensore.

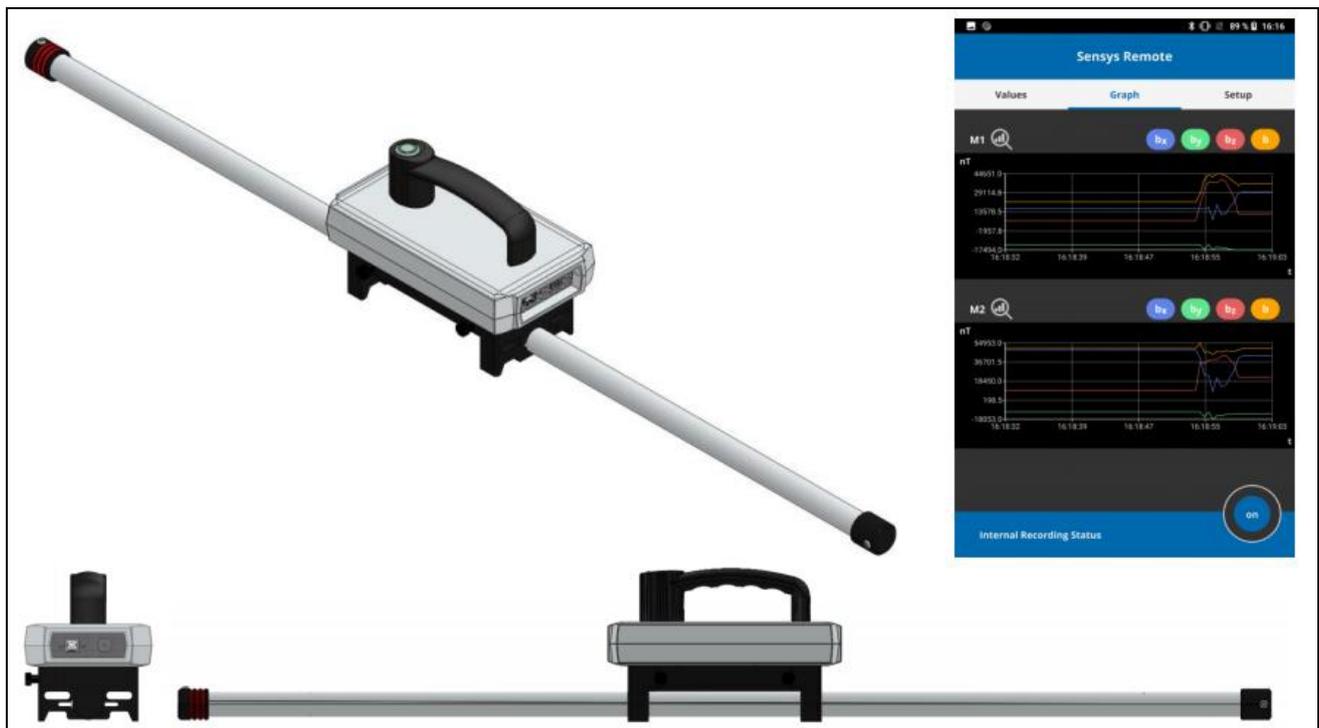
TECHNICAL DATA MAGDRONE R3	
Power Supply	11.1 V; 1,950 mAh Li-Ion re-chargeable battery
Operating Temperature	-20°C to +50°C
Weight / with Li-Ion battery	1,470 g / 1,600 g
Overall power consumption	500 mA
Sensor tube dimensions (W x D x H)	1,070 x 22 mm
Internal GPS*	U Blox PAM-M8Q
FGM3D/75 Fluxgate	
Number and orientation of sensors	2 pieces, laid horizontal, parallel
Specified measurement range	±75,000 nT (higher ranges available on request)
Number of sensor axis	3
Distance between sensor centre points	1,000 mm
Datalogger	
Sampling rate	200 Hz (higher rates available on request)

Per l'indagine in questione è stato utilizzato un magnetometro mod. MagWalk della SENSYS. Il MagWalk è un kit di rilevamento magnetometrico portatile ultraleggero che può essere trasportato da una persona tenendolo trasversalmente, longitudinalmente o in posizione verticale da parte del corpo. Il kit è composto da un tubo sensore in fibra di carbonio con due Fluxgate a 3 assi incorporati, un data logger a 1 pulsante con scheda SD interna, batterie ricaricabili, un GPS integrato o esterno e un'uscita dati live seriale.

A seguito figura e le principali caratteristiche tecniche dello strumento, (per le caratteristiche complete <https://sensysmagnetometer.com/products/systems/land-survey-systems/magwalk/>).

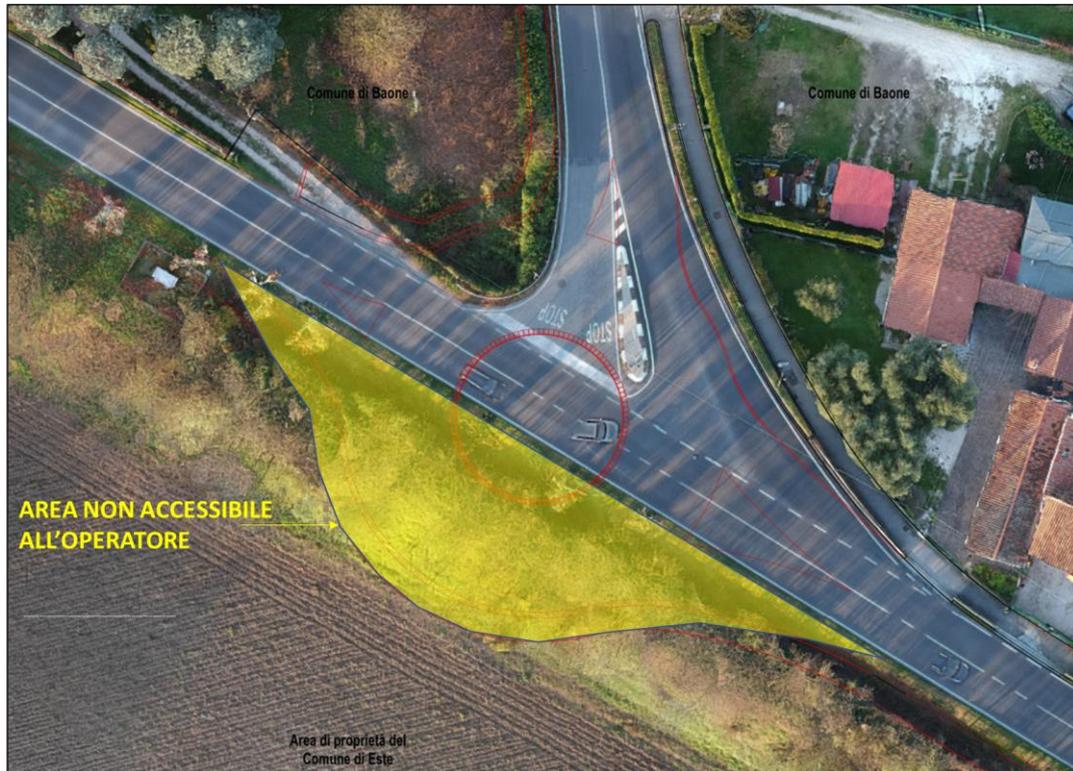
Cartografia di progetto sovrapposta ad una ortofoto con evidenziato in rosso il progetto e in giallo la zona non accessibile all'operatore

È stata quindi eseguita un'indagine nell'area di progetto della futura rotaia, almeno dove l'area era accessibile. Il settore ovest della zona di progetto, durante le indagini, era fortemente vegetato, tanto da impedire all'operatore un accesso in sicurezza con la strumentazione.

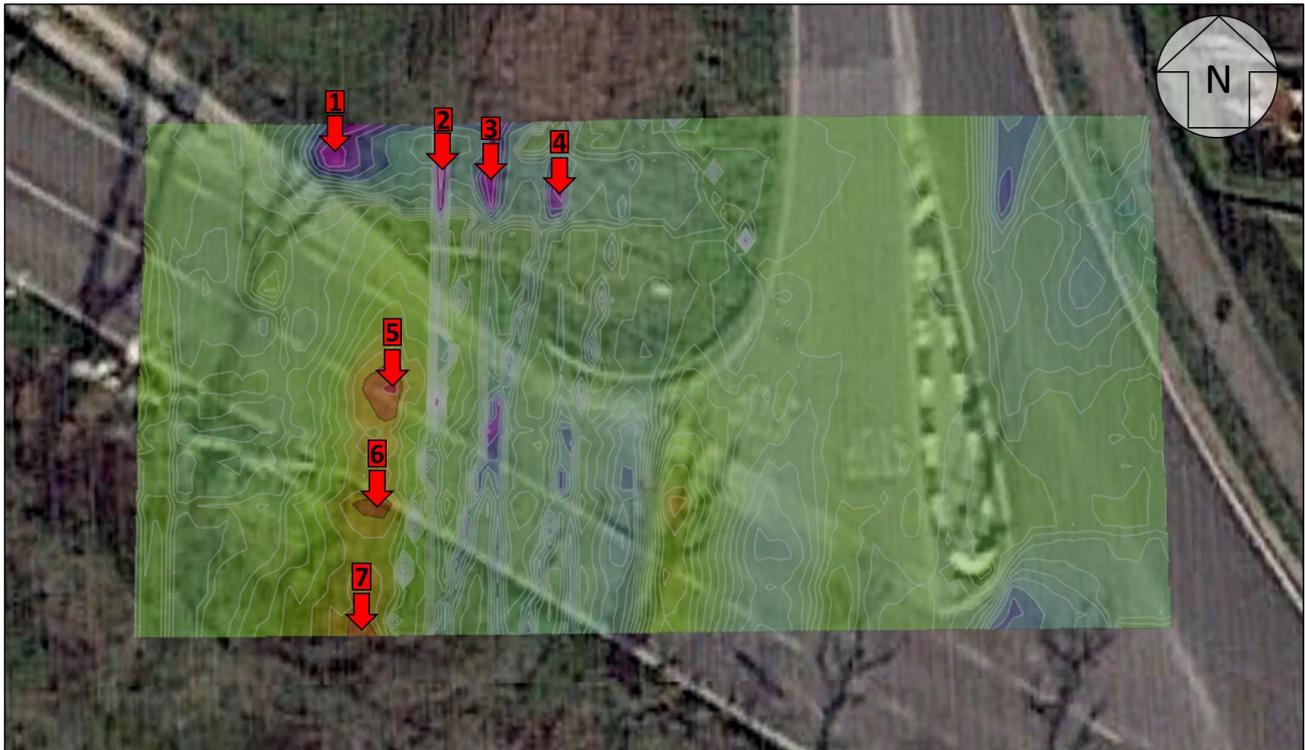
I dati processati dall'indagine tramite magnetometro hanno permesso di identificare diversi punti, definiti "anomalie". In tutto sono state individuate 7 anomalie. A seguito coordinate e ubicazioni anomalie su ortofoto e su fotografie.

ID anomalia	Latitudine*	Longitudine*
Anomalia 1	45.250109°	11.639985°
Anomalia 2	45.250104°	11.640033°
Anomalia 3	45.250104°	11.640057°
Anomalia 4	45.250094°	11.640088°
Anomalia 5	45.250032°	11.640012°
Anomalia 6	45.249993°	11.640006°
Anomalia 7	45.249955°	11.640000°

Posizione delle anomalie su ortofoto (Google.com)

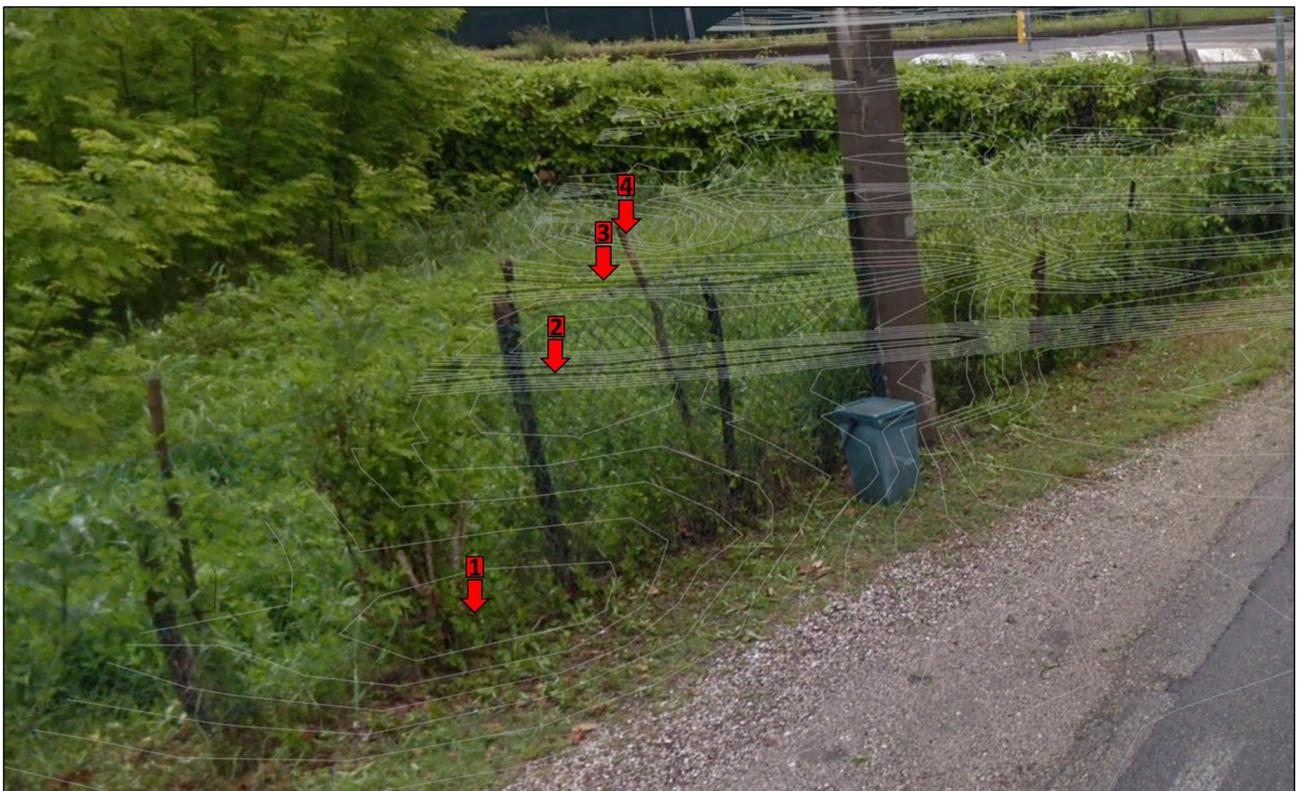
Foto con posizione delle anomalie individuate dall'indagine con magnetometro

Ad una prima analisi si possono suddividere le anomalie in 2 serie, la prima composta dalle anomalie 1, 2, 3, 4 che sono poste in un'area verde di un'abitazione e una seconda serie composta dalle anomalie 5, 6 e 7 che attraversano la strada. Le 2 serie di anomalie mostrano di essere in fila e sembrano quasi rappresentare delle linee di sottoservizi. A tale scopo sono stati eseguiti dei profili tramite georadar in strada per poter eventualmente identificare i sottoservizi i cui risultati sono riportati nel capitolo a seguito.

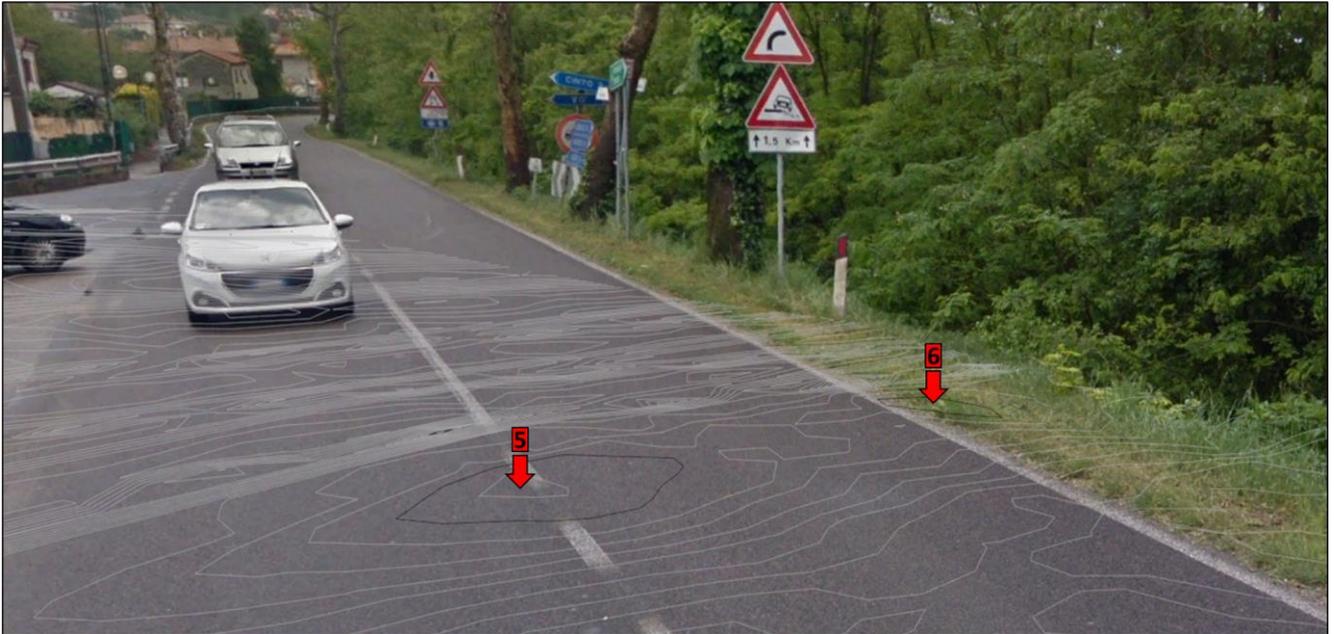
Foto con posizione delle anomalie individuate dall'indagine con magnetometro

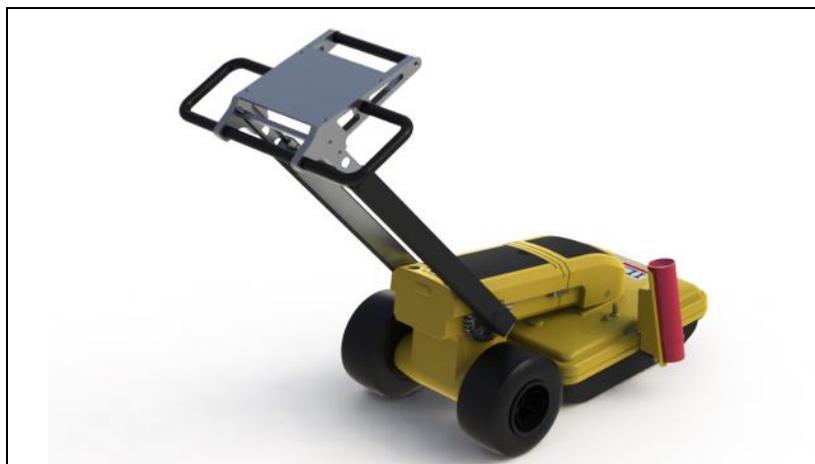
Georadar IDS Opera Duo

Un Ground Penetrating Radar (GPR) è una tecnologia non distruttiva (NDT) che, attraverso l'emissione di onde elettromagnetiche, permette di investigare la presenza di oggetti nel sottosuolo. Opera Duo è un GPR equipaggiato con un'antenna "ground coupled" a doppia frequenza; l'antenna ad alta frequenza è usata per la detezone accurata di oggetti superficiali; l'antenna a bassa frequenza è usata per la detezone di oggetti più profondi. Opera Duo acquisisce, processa ed immagazzina i dati raccolti durante l'indagine e presenta nello schermo del computer i dati acquisiti come porzioni dell'area scansionata. L'operatore interpreta le scansioni mostrate e procede a marcare i target rilevanti. Attraverso la misura del tempo necessario all'onda elettromagnetica a essere riflessa dall'oggetto e ricevuta dal radar, è possibile valutare la profondità dei target trovati. Nella tabella a seguito le caratteristiche tecniche delle antenne che monta lo strumento.

L'indagine riportata in questo documento è stata eseguita con IDS Opera Duo Ground Penetrating Radar;

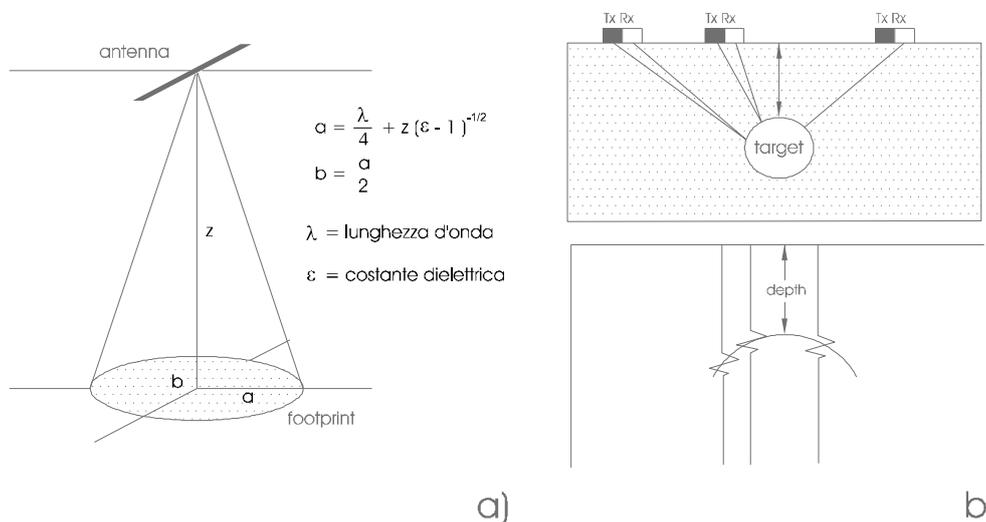
Il principio di funzionamento dello strumento (fig. 1), legato alla propagazione di un'onda elettromagnetica nel sottosuolo, si basa sul fenomeno fisico di partizione dell'energia ad un'interfaccia tra due mezzi con diverse proprietà dielettriche (costante dielettrica ϵ_r e riflettività R). In particolare, in corrispondenza di un'interfaccia fisica, l'onda e.m. generata in superficie ed immessa nel sottosuolo per mezzo dell'antenna, subisce un fenomeno di riflessione e parte dell'energia (in funzione del contrasto di impedenza elettrica dei mezzi affacciati e dell'angolo di incidenza del segnale trasmesso) ritorna verso la superficie.

Fig. 1 – Propagazione di un'onda elettromagnetica nel sottosuolo: a) angolo solido di emissione dell'onda e footprint dell'antenna sul riflettore; b) configurazione monostatica responso di individuazione di un target

Le antenne hanno una configurazione monostatica (dove l'offset ha una misura fissa - fig. 1b) (tx = rx) per la trasmissione e la ricezione del segnale. La selezione dell'offset permette, in prima approssimazione, la stima della velocità di propagazione dell'onda elettromagnetica e quindi, noto il tempo di registrazione, il calcolo della profondità del target.

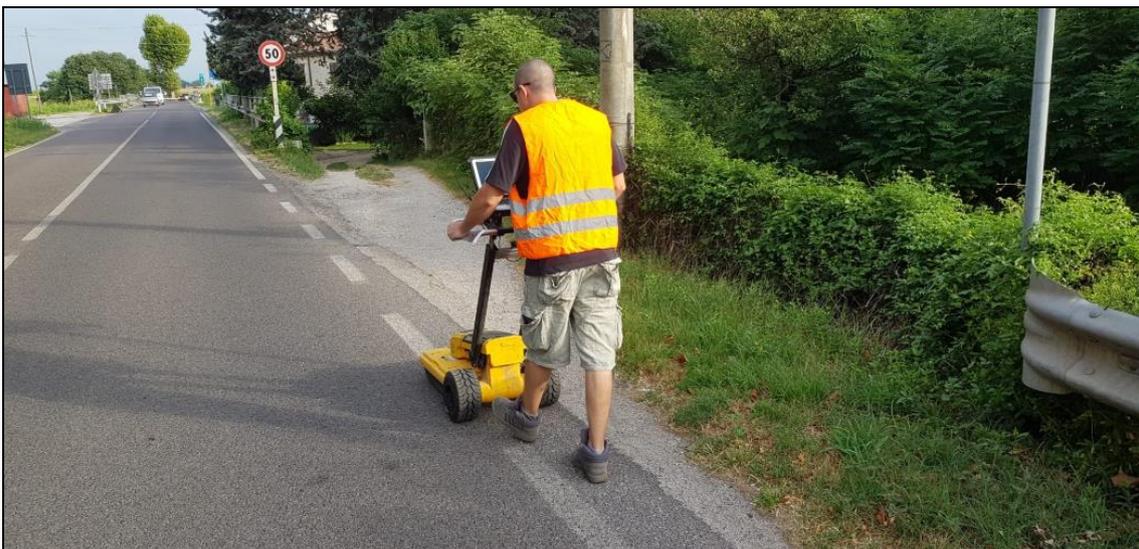
Operatore durante la verifica delle anomalie 5, 6 e 7

Ipotizzando quindi che le 2 serie di anomalie siano sottoservi si è cercato di fare dei profili perpendicolari all'eventuale sottoservizio per confermarne la presenza. Nel caso delle anomalie 1,2,3,4 non è stato possibile effettuare l'indagine di verifica in quanto nell'area è presente una fitta vegetazione. Perpendicolarmente alla linea formata dalle anomalie 5,6 e 7 invece sono stati eseguiti una serie di profili.

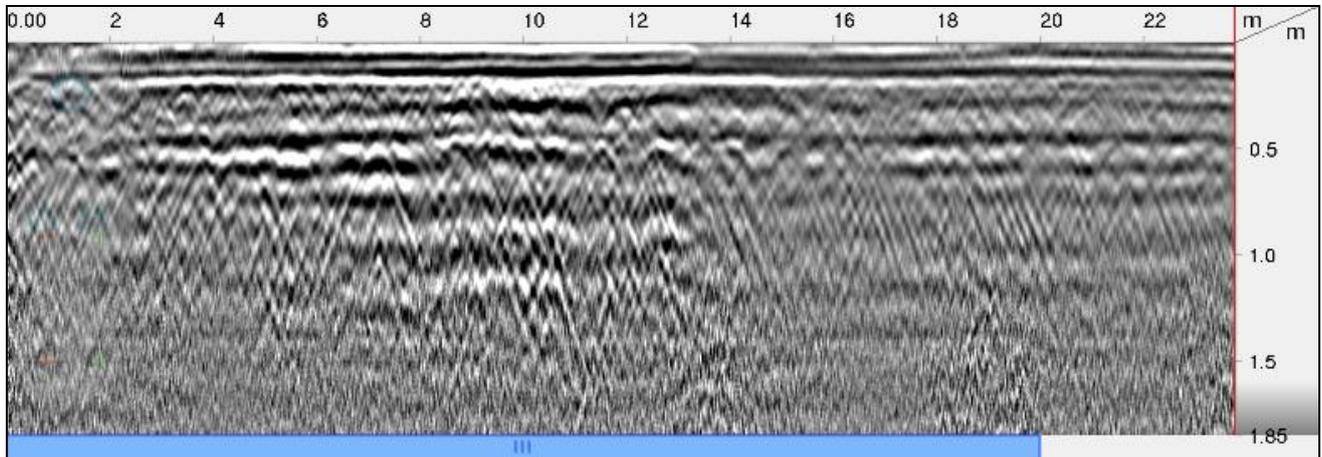
I profili GPR non hanno evidenziato la presenza di sottoservizi nei primi 1,5 m dal p.c. lunga la serie di anomalie 5, 6 e 7. Potrebbe essere presente quindi un sottoservizio o un oggetto a profondità maggiore.

Profilo GPR che attraversa la serie di anomalie 5,6 e7

Si consiglia di prestare quindi la massima attenzione in quei punti individuati durante l'indagine strumentale anche se, visto che l'area è fortemente antropizzata (messa in opera strada, tralicci telefono/linea elettrica e sistemazione dei versanti della strada) sembra altamente improbabile che durante i scavi eseguiti in passato non siano state rinvenuti ordigni bellici, visto anche che le condizioni litologiche, non permettono un approfondimento di un ordigno aviolanciato.
