**Comune di San Giorgio in Bosco**  
**Provincia di Padova**

**PIANO DEGLI INTERVENTI**  
**REPERTORIO NORMATIVO**

**SCHEDE FABBRICATI NON PIÙ FUNZIONALI ALLA  
CONDUZIONE DEL FONDO – VARIANTE N. 5/2019**

INDIVIDUAZIONE DEGLI ANNESSI RUSTICI NON PIU'  
FUNZIONALI ALLE ESIGENZE DEL FONDO AGRICOLO

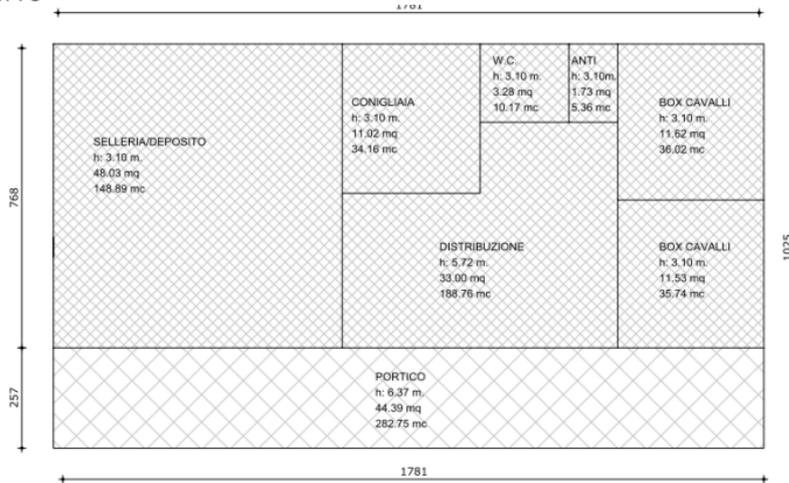
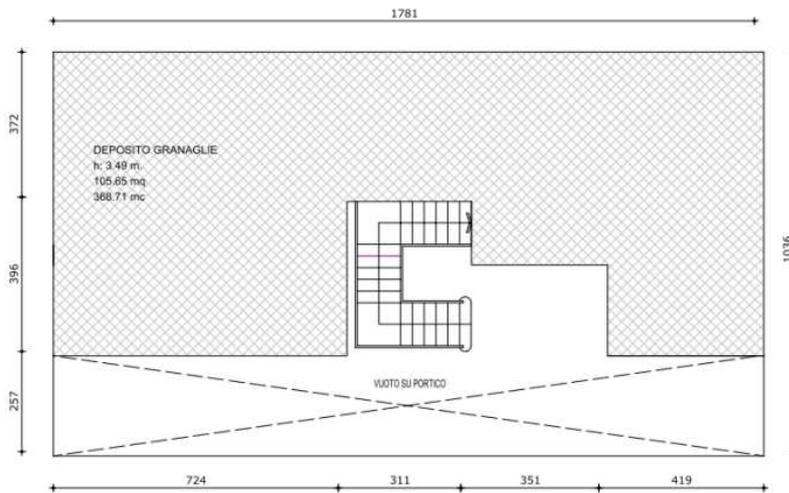
STATO DI FATTO

Note: edificio consolidato, omogeneo, privo di superfetazioni

Valutazione Tecnica: dalla relazione agronomica si evidenzia che il manufatto non sovrastende alcun fondo agricolo vitale o condotto in forma professionale, lo stato di conservazione si presenta buono con struttura in latero cemento, portico con colonne in mattone a vista, e copertura in legno e coppi, tipologia conforme alle caratteristiche di zona. L'edificio può essere recuperato ad uso residenziale

Edificio da recuperare rif. punto 6	Volume attuale non più funzionale (mc.)	Destinazione attuale	Volume da recuperare (mc.)	Destinazione di P.I.
n° 1	832,94	Annesso agricolo	962,28	residenziale
n°

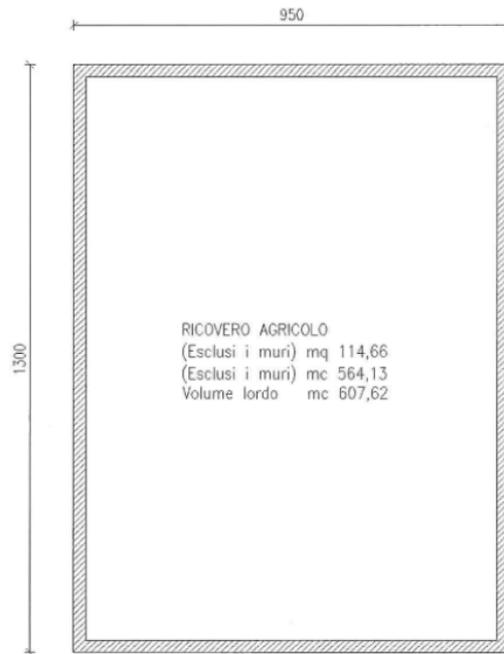
STATO DI FATTO

Note: edificio consolidato, omogeneo, privo di superfetazioni  
Valutazione Tecnica: dalla relazione agronomica si evidenzia che il manufatto non sovrastende alcun fondo agricolo  
vitale o condotto in forma professionale, lo stato di conservazione si presenta buono con struttura in latero cemento, e  
copertura in legno e coppi. L'edificio può essere recuperato ad uso residenziale

Edificio da recuperare rif. punto 6	Volume attuale non più funzionale (mc.)	Destinazione attuale	Volume da recuperare (mc.)	Destinazione di P.I.
n° 1	607,62	Annesso agricolo	607,62	residenziale
n°

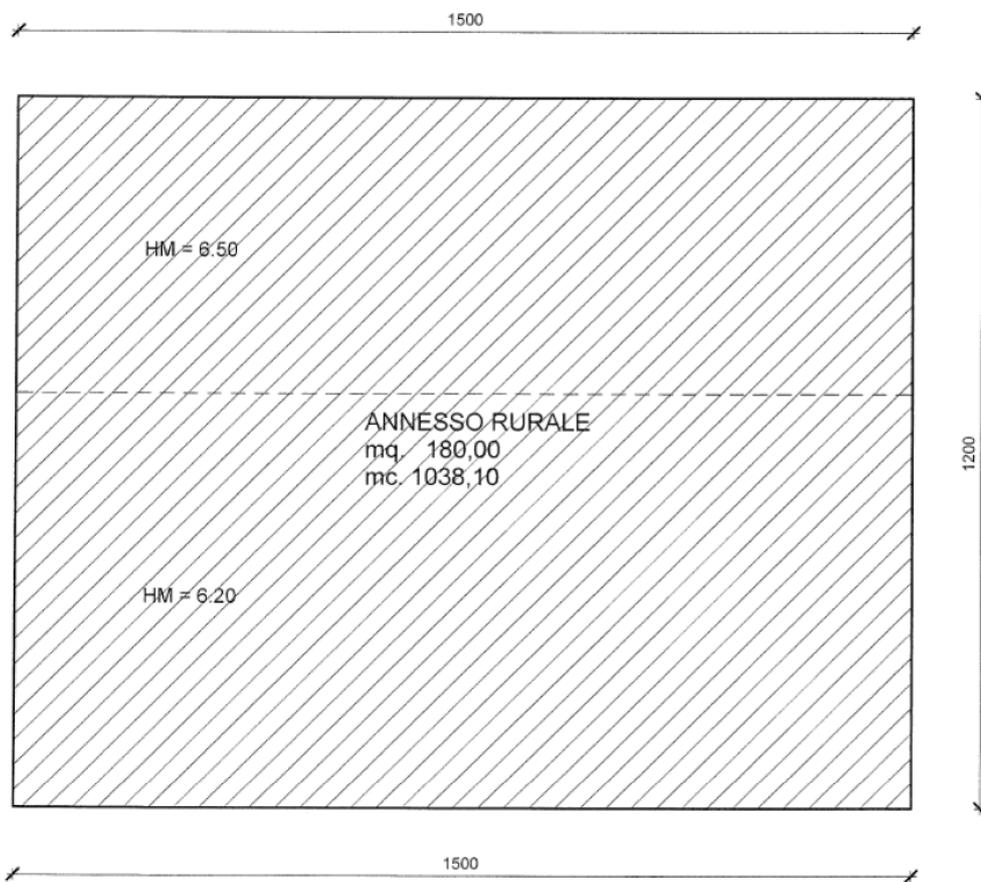
PIANTA PIANO TERRA - scala 1 : 100  
**STATO ATTUALE**

Note: edificio omogeneo, privo di superfetazioni

Valutazione Tecnica: dalla relazione agronomica si evidenzia che il manufatto non sovrastende alcun fondo agricolo vitale o condotto in forma professionale, lo stato di conservazione si presenta buono con struttura in latero cemento, e copertura in legno e coppi. L'edificio può essere recuperato ad uso residenziale

Edificio da recuperare rif. punto 6	Volume attuale non più funzionale (mc.)	Destinazione attuale	Volume da recuperare (mc.)	Destinazione di P.R.G.
n° 1	1038.10	Annesso agricolo	1038.10	Agricola
n°

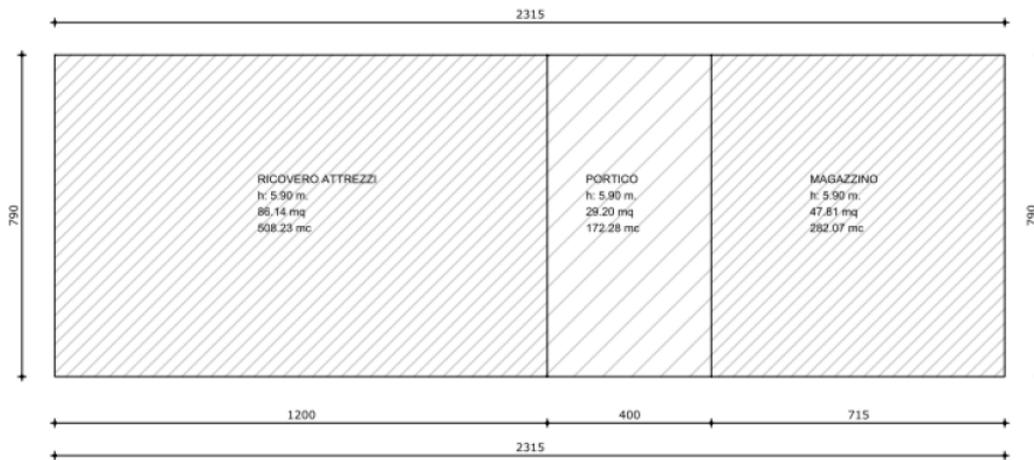
STATO DI FATTO (P.T.)

Note: edificio consolidato, omogeneo, privo di superfetazioni  
 Valutazione Tecnica: dalla relazione agronomica si evidenzia che il manufatto non sovrastende alcun fondo agricolo vitale o condotto in forma professionale, lo stato di conservazione si presenta buono con struttura in latero cemento e copertura in legno e coppi, e tipologia conforme alle caratteristiche di zona. L'edificio è dotato dei principali sottoservizi, può essere recuperato ad uso residenziale

Edificio da recuperare rif. punto 6	Volume attuale non più funzionale (mc.)	Destinazione attuale	Volume da recuperare (mc.)	Destinazione di P.I.
n° 1	962,28	Annesso agricolo	962,28	residenziale
n°
