Regione del Veneto
Provincia di Padova
Comune di San Pietro in Gu

PIANO DI ELIMINAZIONE DELLE BARRIERE ARCHITETTONICHE P.E.B.A.

L.R. 12 luglio 2007 n.16 e DGRV n.841/2009

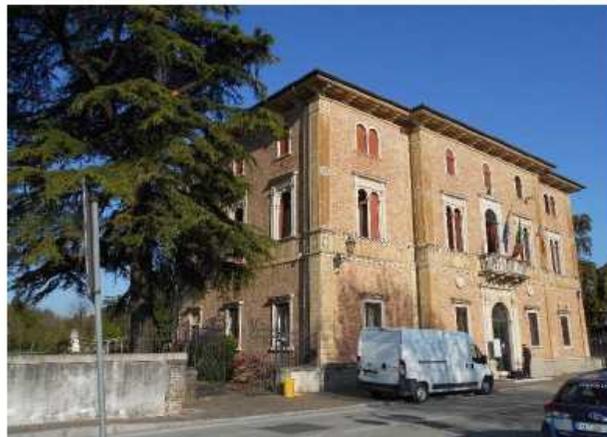
Fronte principale edificio

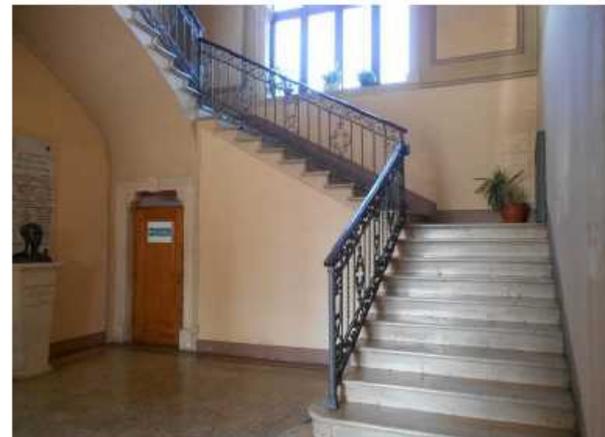
Rampa scale dal P.T. ai piani superiori

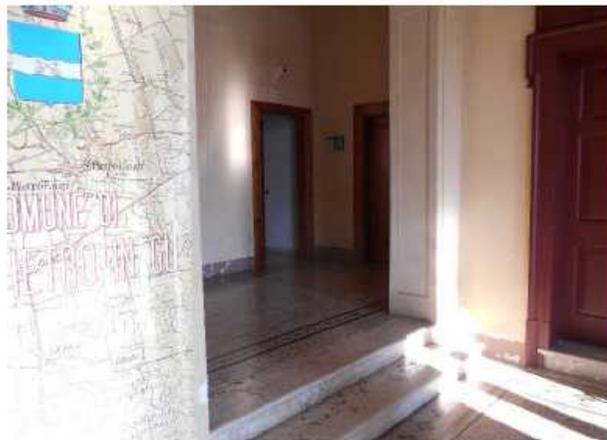
Gradini interni

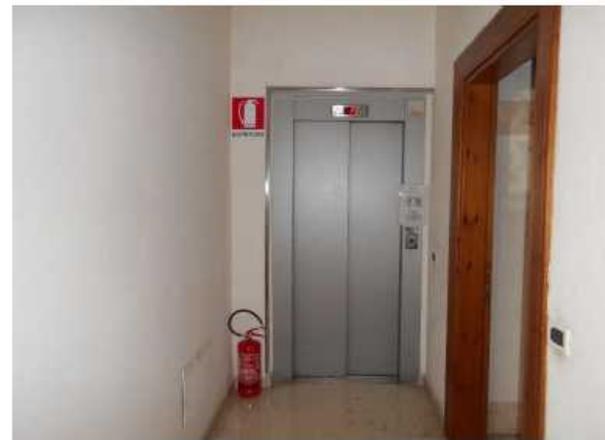
Vano ascensore

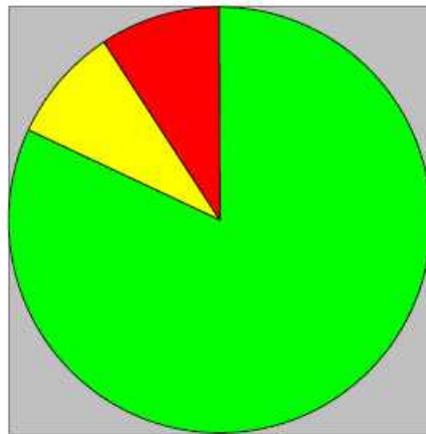
Come si può notare dal grafico sopra riportato, gli edifici pubblici rilevati come accessibili sono nettamente la maggioranza (n. 9 su un totale 11), mentre gli edifici classificati come “Mediamente accessibile” e “Non accessibili” sono rispettivamente uno per categoria.

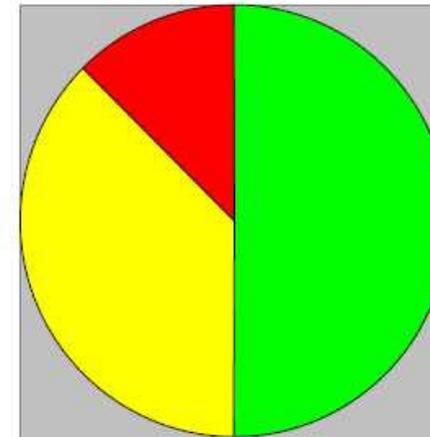
Per quanto riguarda gli spazi pubblici il numero maggiore di spazi rientra nella categoria di quelli accessibili (n. 12/24), mentre i “mediamente accessibili” sono n. 9/24 mentre gli spazi pubblici classificati come “non accessibili” sono 3/24.

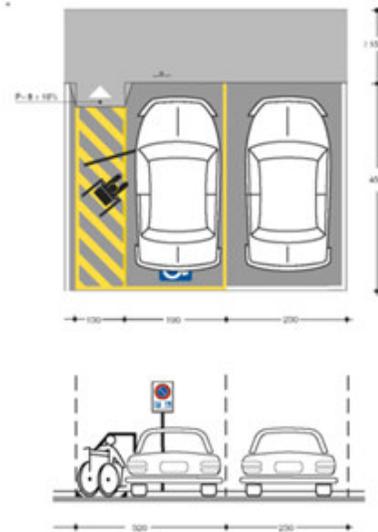
Figura II 445/a Art. 149

DELIMITAZIONE DEGLI STALLI DI SOSTA RISERVATI AGLI INVALIDI (dimensioni in centimetri)

Caratteristiche e dimensioni minime di uno stalli di sosta riservato agli invalidi con uno spazio libero laterale (sinistro o destro) necessario alla completa apertura della portiera anteriore e alla manovra di entrata e di uscita della persona con limitazione di movimento. "pendenza"

Le dimensioni minime per un parcheggio per diversamente abili deve avere dimensioni pari a 3,20 metri di larghezza per 5,00 metri di lunghezza.

Nei 3,20 metri di larghezza bisogna considerare la larghezza minima di un parcheggio che è pari a 2,50 metri ed un aggiunta di 70 cm per agevolare la manovra di trasferimento della persona.

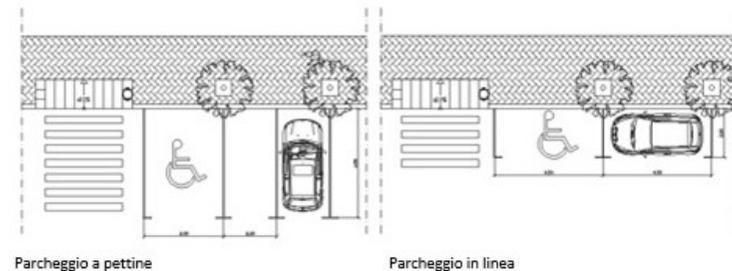
Esempio di SEGNALETICA ORIZZONTALE/CARTELLONISTICA

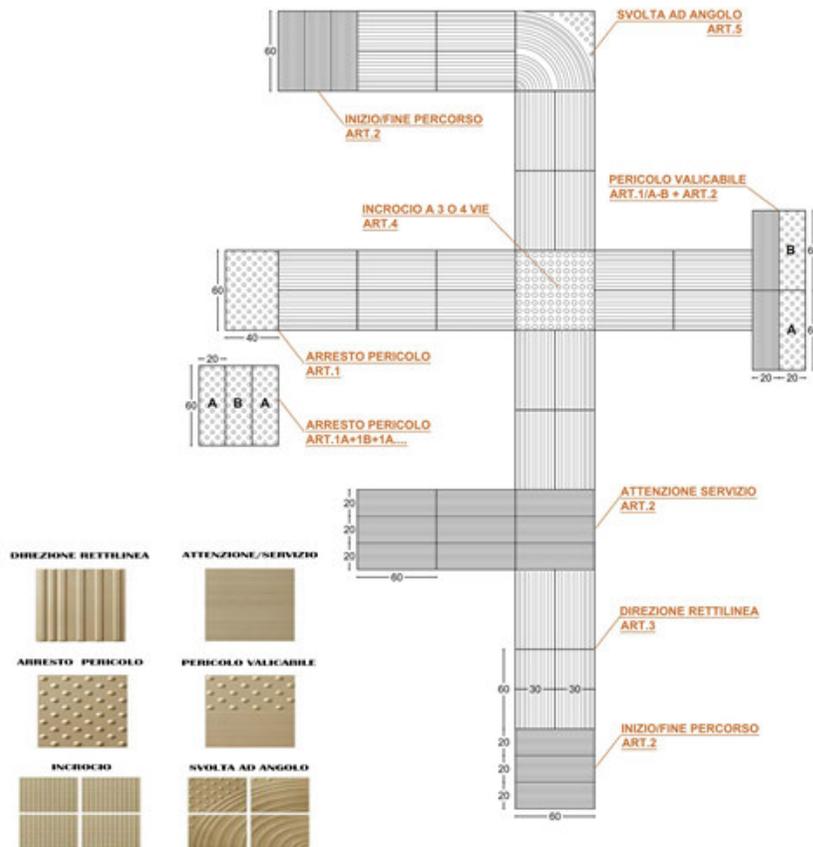
Segnalazione attraversamento pedonale dotato di rampa di raccordo con la sede stradale

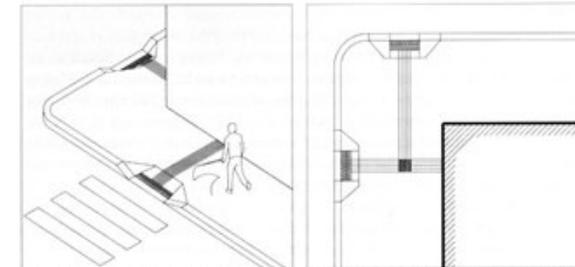
Individuazione dell'attraversamento mediante segnaletica tattile a terra.

Soluzione per attraversamento su due lati con scivolo allineato al percorso.

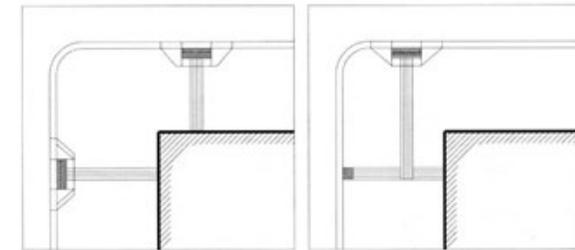
Soluzione per attraversamento su due lati con scivolo arretrato rispetto al filo edificio.

Soluzione per attraversamento solo lungo il percorso principale.

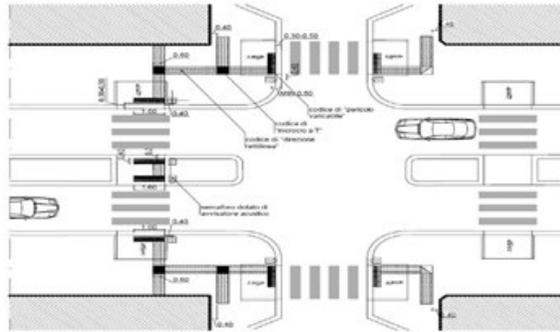
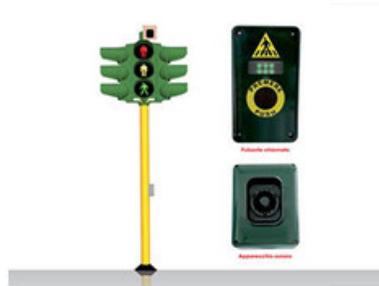
IMPIANTO SEMAFORICO PEDONALE

- Pulsante di chiamata del verde pedonale; è un pulsante che chiama e anticipa il verde pedonale, nei limiti concessi dal ciclo minimo. In caso di semaforo solo per i pedoni, si consiglia che l'impianto semaforico sia di norma spento e si accenda solo in corrispondenza della chiamata. Il dispositivo di chiamata del verde pedonale deve essere posto ad un'altezza di circa 1,20 m, essere facilmente attivabile da persone con problemi motori alle mani ed essere di colore in forte contrasto rispetto al fondo, per essere facilmente individuabile anche dagli ipovedenti e dai non udenti.

- Dispositivi vibratili per ipovedenti e non udenti; al pulsante di chiamata viene associato un dispositivo con vibrazione tattile in corrispondenza della fase di verde pedonale.

- Dispositivi acustici per ipovedenti; dispositivi acustici associati alla sola fase di verde pedonale, con la tonalità del suono correlata al rumore di fondo. In pratica il dispositivo è dotato di un sistema di autoregolazione dell'emissione sonora, che aumenta o diminuisce d'intensità in relazione all'intensità acustica prodotta dal rumore del traffico veicolare in transito; tale dispositivo è utile dove il traffico veicolare alterna momenti di particolare intensità (ore di punta) a momenti di particolare quiete (di notte).

Ripetizione semaforo pedonale per i non udenti; si consiglia di ripetere i colori delle lanterne semaforiche, in corrispondenza del pulsante di chiamata, per favorire la percezione alle persone non udenti

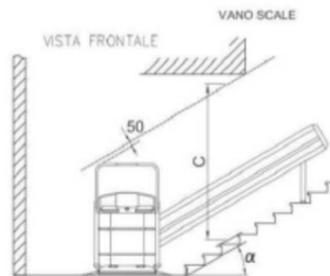
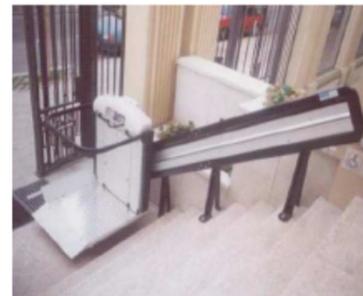
Servoscala

Si tratta di apparecchiature che consentono il superamento delle scale con la carrozzina ma presentano una serie di svantaggi per i quali si ritiene debbano essere installati solo dove non siano utilizzabili soluzioni alternative. Quando si inserisce un servoscala a piattaforma è fondamentale considerare anche lo spazio di sbarco e manovra della carrozzina sui pianerottoli di partenza e di arrivo.

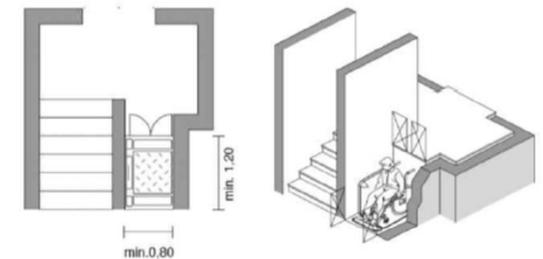
Si tratta di piattaforme, il più delle volte dotate di pareti o anche di una vera e propria cabina, che si muovono verticalmente su guide, con trazione elettrica o idraulica molto simile a quella di un normale ascensore. La caratteristica principale della piattaforma elevatrice è quella di FUNZIONARE A "uomo presente" e di avere una velocità limitata (max 0,15m/sec).

Esempio elevatore interno edificio
