Comune di San Pietro in Gu
Piazza Prandina, 37
35010 San Pietro in Gu - PADOVA

STATO DI FATTO

ILLUMINAZIONE PUBBLICA

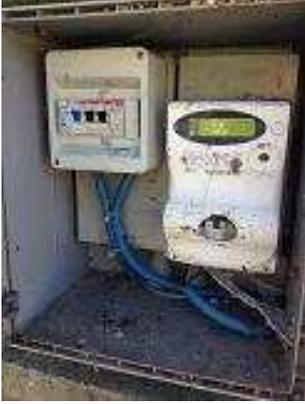
Punto di consegna	POD	Rif.	Foto	Note
Albereria 9/19	317835019	Q2

Non ci sono particolari prescrizioni
Albereria 43	318687196	Q1

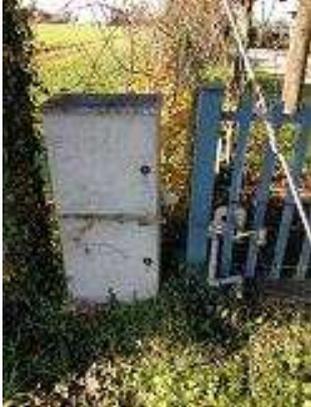
Non ci sono particolari prescrizioni
Armedola 12X	304107111	Q32

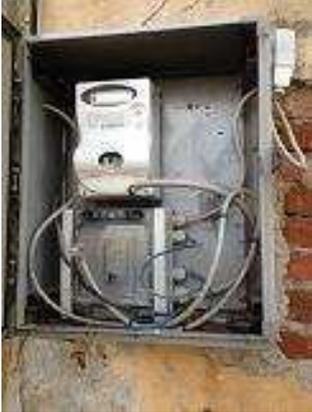
<p>Armedola 19 (MOLINETTO)</p>	<p>317834438</p>	<p>Q33</p>

<p>Manca dispositivo differenziale</p>
<p>Asilo 6X</p>	<p>304580925</p>	<p>Q49</p>

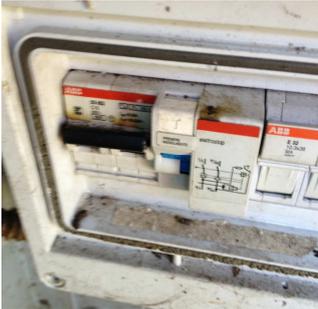
Barche 2	305212601	Q36

All'interno del quadro elettrico sono presenti cavi con isolante non integro. L'interruttore presenta segni di surriscaldamento
Barche	317833342	Q37

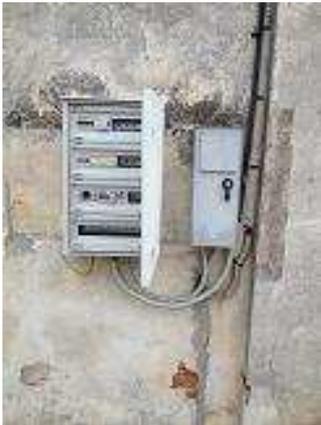
Il quadro è in buone condizioni, necessita installare dei copriforo
Biasiati 13	300195571	Q35

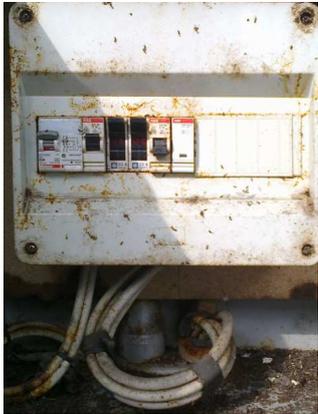
Sono presenti evidenti tracce di ruggine sulla piastra metallica di sostegno del quadro, si presume ci siano delle infiltrazioni d'acqua
Calonega SN	317051115	Q41

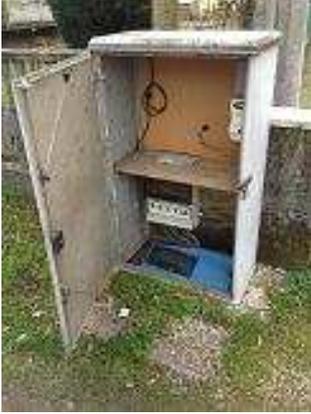
<p>Carducci 18</p>	<p>317831617</p>	<p>Q45</p>

<p>Necessita mettere in sicurezza il collegamento del crepuscolare</p>
<p>Castellaro 42/A</p>	<p>317831102</p>	<p>Q08/19</p>

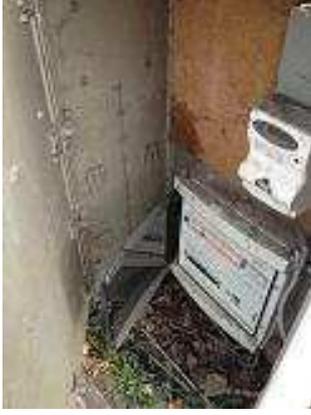
<p>Sarebbe opportuno coprire con i copriforo la morsettiere</p>
<p>Cavour SN (B JULIA)</p>	<p>324529977</p>	<p>Q11</p>

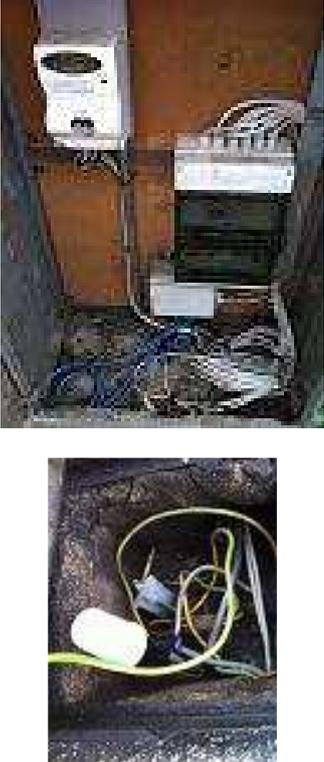
<p>Quadro in buone condizioni. Al momento del sopralluogo un interruttore risultava aperto, inoltre un palo era sprovvisto di corpo illuminante (globo) e con i cavi protetti in modo molto artigianale</p>

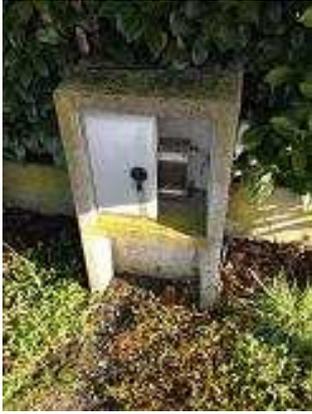
<p>Non ci sono particolari prescrizioni</p>
<p>Garibaldi SN (LEVA')</p>	<p>302061599</p>	<p>Q23</p>

<p>Quadro elettrico sprovvisto di chiusura a chiave</p>
<p>Marconi SN</p>	<p>317827261</p>	<p>Q51</p>

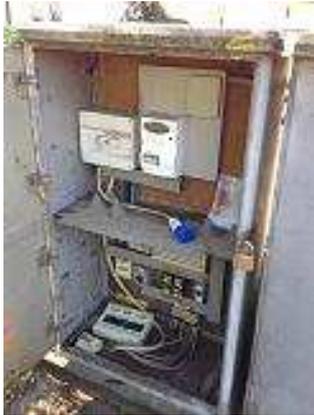
<p>Mattei 1</p>	<p>317826419</p>	<p>Q26</p>

<p>All'interno del quadro sono presenti molti componenti sprovvisti di protezioni, sono presenti interruttori rotti o parti di quadro smontate</p>
<p>Mazzini 58 (FORNACE VECCHIA)</p>	<p>317002696</p>	<p>Q29</p>

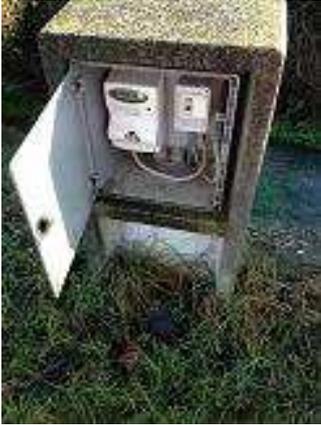
<p>Molinetto 58X</p>	<p>304107031</p>	<p>Q25</p>

<p>Manca dispositivo differenziale, manca circuito di comando</p>
<p>Monte Pasubio 3A</p>	<p>317231890</p>	<p>Q15</p>

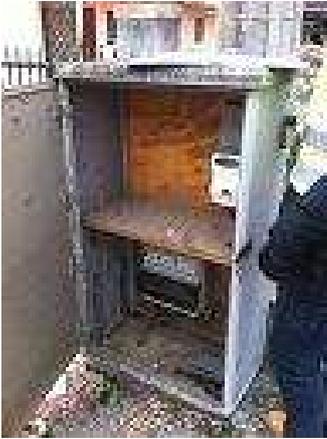
<p>Uno sportello del quadro è rotto, necessita installare dei copriforo</p>
<p>Pino 2</p>	<p>317129041</p>	<p>Q22</p>

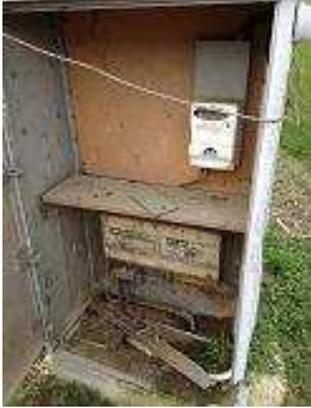
<p>Il quadro contiene parecchia sporcizia, alcuni componenti non sono dotati di alcuna scatola di protezione</p>

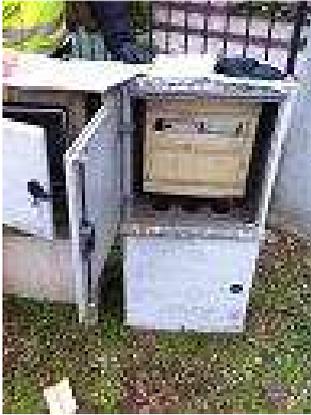
<p>Pittarini SN</p>	<p>305073458</p>	<p>Q16</p>

<p>Manca dispositivo differenziale, la scatola del quadro al momento del sopralluogo non risulta fissata</p>
<p>Poston 58</p>	<p>300195610</p>	<p>Q07</p>

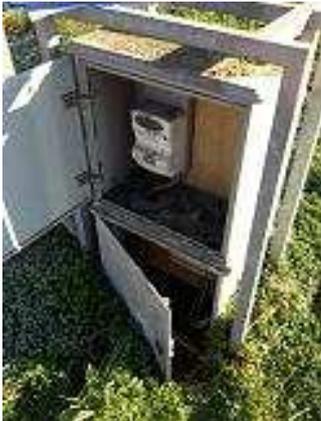
<p>Manca dispositivo differenziale</p>

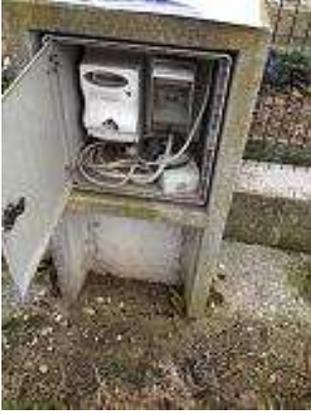
<p>Poston 78X</p>	<p>304106964</p>	<p>Q05</p>

<p>Sono presenti dei collegamenti privi di scatola di protezione</p>
<p>Postumia Vecchia 2</p>	<p>317129033</p>	<p>Q21</p>

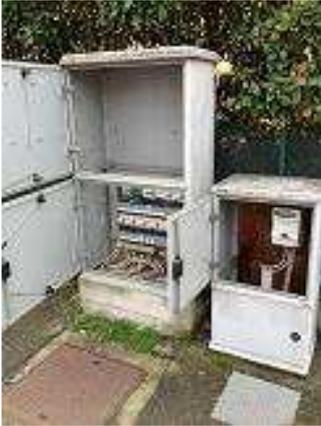
<p>Zanchetta SN</p>	<p>304689404</p>	<p>Q47</p>

<p>Tutti i componenti sono installati senza un'adeguata carpenteria di contenimento</p>
<p>Prandina 6A</p>	<p>317263333</p>	<p>Q48</p>

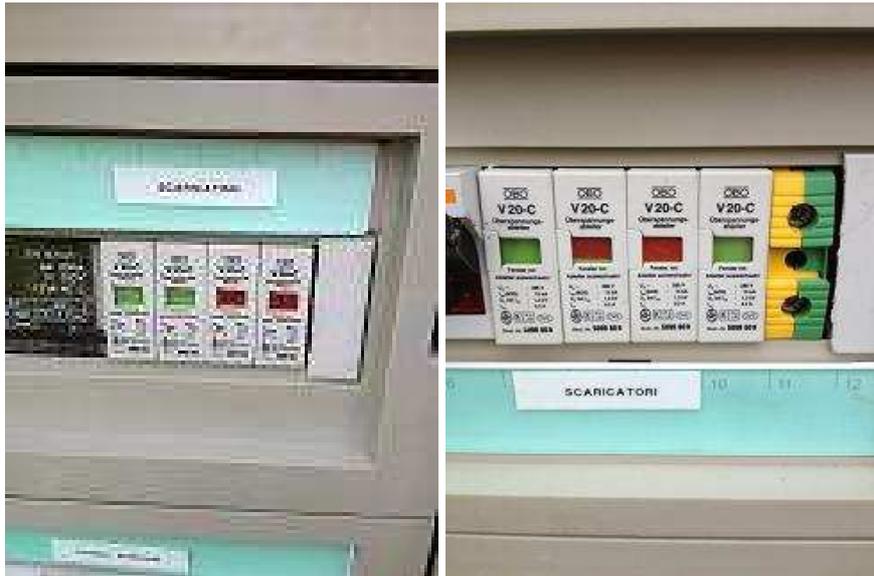
Durante i sopralluoghi effettuati per rilevare gli impianti di illuminazione pubblica, è stato riscontrato che i quadri elettrici degli impianti delle scuole medie e della palestra hanno parte degli scaricatori intervenuti.

Tali dispositivi non garantiscono quindi la protezione contro eventuali sovratensioni. È necessario sostituire urgentemente gli scaricatori a fine vita.

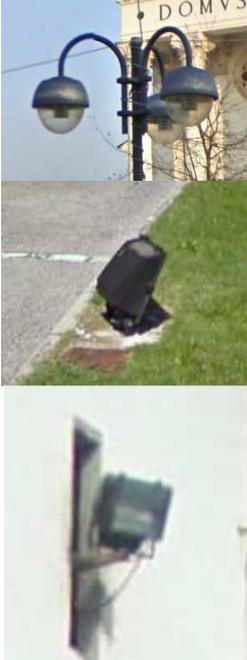
5	Piazza Prandina

<p>Globi senza schermature, proiettori dal basso verso l'alto per illuminazione monumento, proiettori non inclinati correttamente su campanile</p>
---	-----------------	-----------------------------------------------------------------------------------	----------------------------------------------------------------------------------------------------------------------------------------------------

A seguito di un sopralluogo eseguito in orario serale, riportiamo gli impianti che presentano un forte inquinamento luminoso e per i quali riteniamo opportuno che il Comune segnali ai proprietari la necessità di adeguare gli impianti alla L.R.V. 17/09.
