REGIONE DEL VENETO
PROVINCIA DI PADOVA
COMUNE DI SAN PIETRO IN GU

P.E.B.A. | PIANO DI ELIMINAZIONE DELLE BARRIERE ARCHITETTONICHE

Schede Analisi Spazi pubblici

MAGGIO 2021

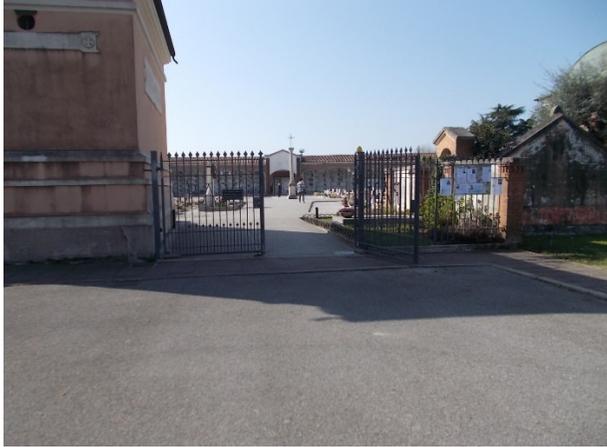
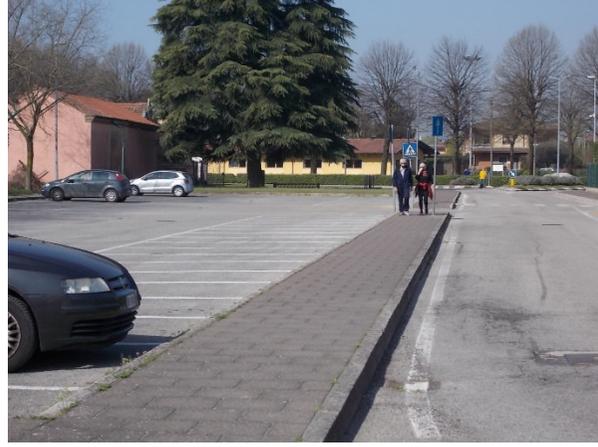
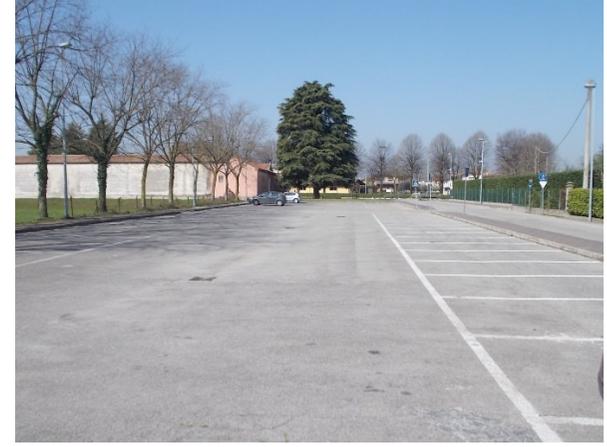
FOTOGRAFIE

ACCESSIBILITA' PERCORSO			Lato sx	Lato dx
Barriere architettoniche				
Larghezza percorso < 90 cm				
Elemento che riduce il passaggio < 90 cm (palo, lampione, albero, auto, ecc.)			X	
Assenza di allargamenti per consentire rotazione carrozzina (dim. 1,40 m x 1,40 m ogni 10 m)			X	X
Elemento sporgente o rientrante nel pavimento (pozzetto, griglia, ecc.)			X	
Pendenza trasversale al senso di marcia < 2% (in particolare nei passai carrai)				
Pavimentazione degradata, sdruciolevole, sconnessa, ecc.			X	X
Gradino h > 2,50 cm (percorso interrotto)				
Presenza di elemento h da terra < 1,90 m (tenda, insegne, ecc.)				
Assenza di segnali cromatici e/o tattili nelle variazioni di livello (intersezione tra percorso pedonale e zona carrabile)			X	X
ATTRAVERSAMENTI PEDONALIX

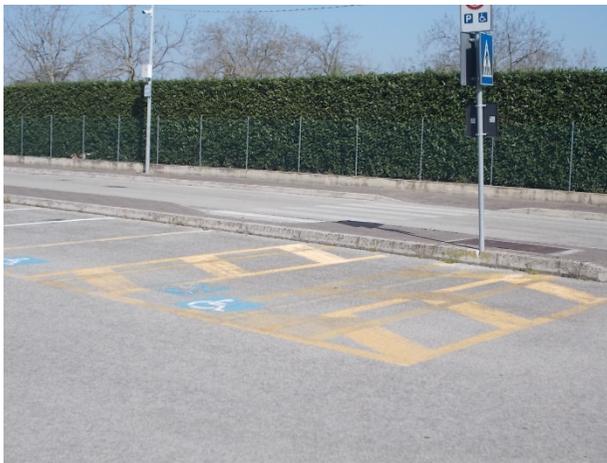
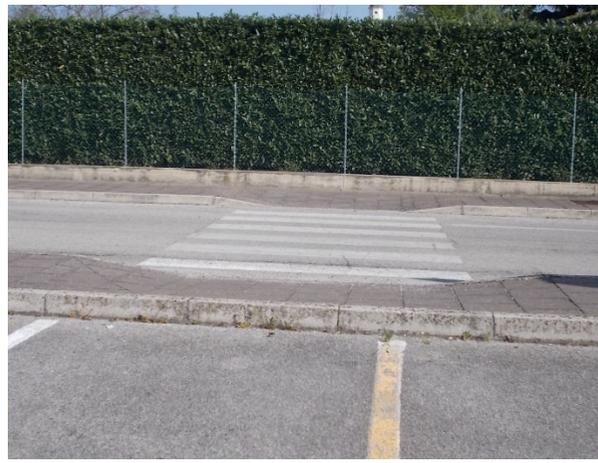
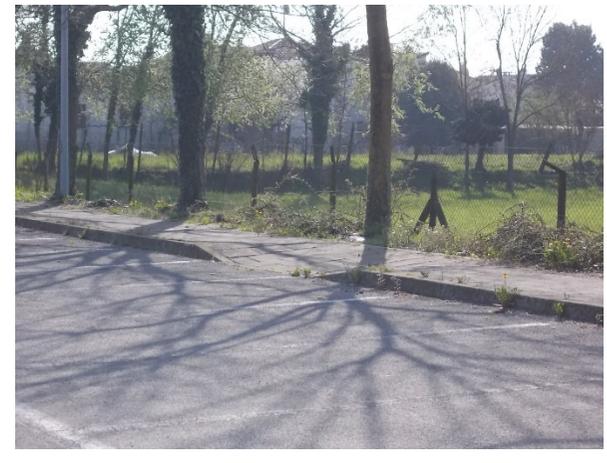
Ubicazione	NON ACCESSIBILI Assenza raccordo percorso (gradino > 2,50 cm) e/o assenza slargo	INSICURO Elevata velocità auto e/o segnaletica orizzontale o verticale carente

SCHEDA SPC01	Punteggio	Grado di accessibilità	
	0,68	MA

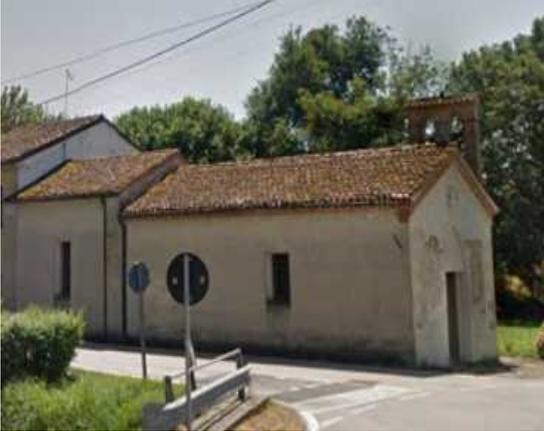
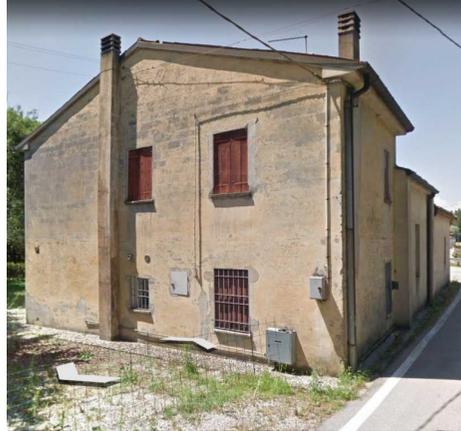
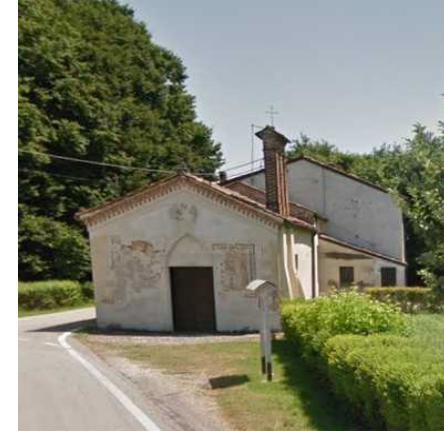
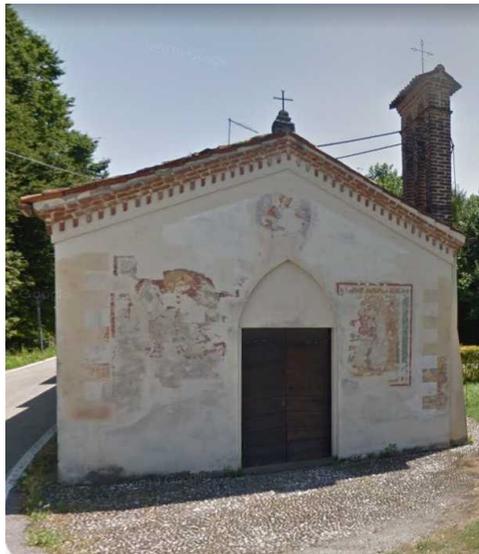
FOTOGRAFIE

ACCESSIBILITA' PERCORSO		
Barriere architettoniche	Lato sx	Lato dx
Larghezza percorso < 90 cm	X	X
Elemento che riduce il passaggio < 90 cm (palo, lampione, albero, auto, ecc.)		
Assenza di allargamenti per consentire rotazione carrozzina (dim. 1,40 m x 1,40 m ogni 10 m)	X	X
Elemento sporgente o rientrante nel pavimento (pozzetto, griglia, ecc.)		
Pendenza trasversale al senso di marcia < 2% (in particolare nei passai carrai)		
Pavimentazione degradata, sdruciolevole, sconnessa, ecc.	X	X
Gradino h > 2,50 cm (percorso interrotto)		
Presenza di elemento h da terra < 1,90 m (tenda, insegne, ecc.)		
Assenza di segnali cromatici e/o tattili nelle variazioni di livello (intersezione tra percorso pedonale e zona carrabile)	X	X
ATTRAVERSAMENTI PEDONALIX

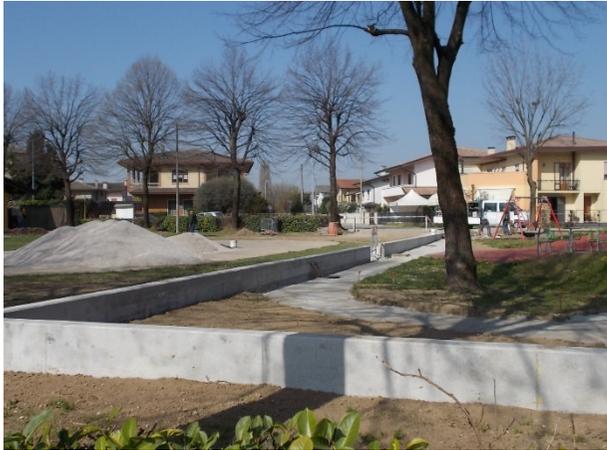
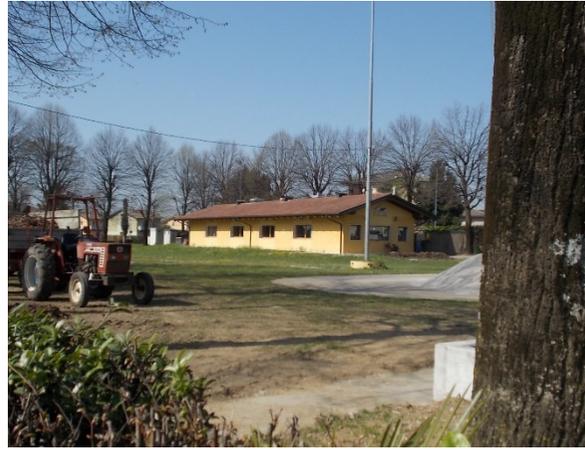
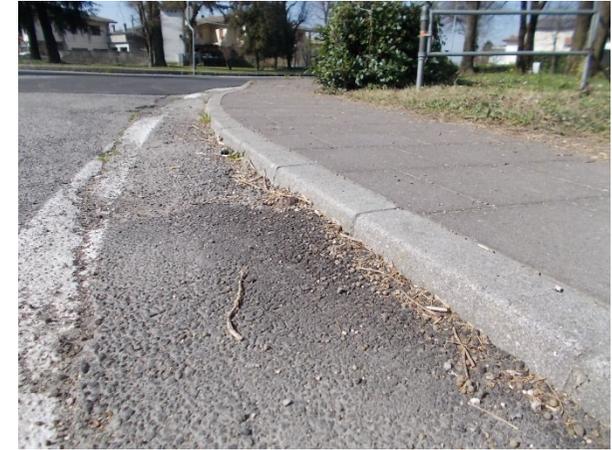
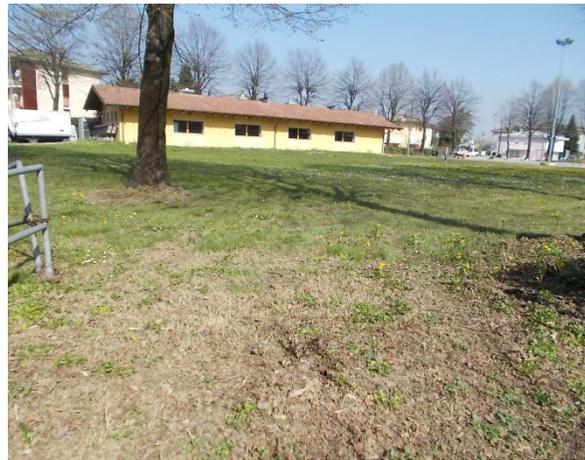
FOTOGRAFIE

ACCESSIBILITA' PERCORSO		
Barriere architettoniche	Lato sx	Lato dx
Larghezza percorso < 90 cm	X	X
Elemento che riduce il passaggio < 90 cm (palo, lampione, albero, auto, ecc.)	X	X
Assenza di allargamenti per consentire rotazione carrozzina (dim. 1,40 m x 1,40 m ogni 10 m)		
Elemento sporgente o rientrante nel pavimento (pozzetto, griglia, ecc.)	X	X
Pendenza trasversale al senso di marcia < 2% (in particolare nei passai carrai)	X	X
Pavimentazione degradata, sdruciolevole, sconnessa, ecc.	X	
Gradino h > 2,50 cm (percorso interrotto)	X	X
Presenza di elemento h da terra < 1,90 m (tenda, insegna, ecc.)	X	X
Assenza di segnali cromatici e/o tattili nelle variazioni di livello (intersezione tra percorso pedonale e zona carrabile)	X	
ATTRAVERSAMENTI PEDONALIX

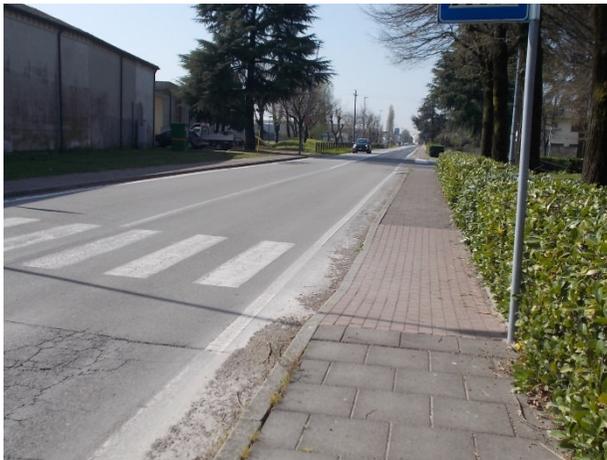
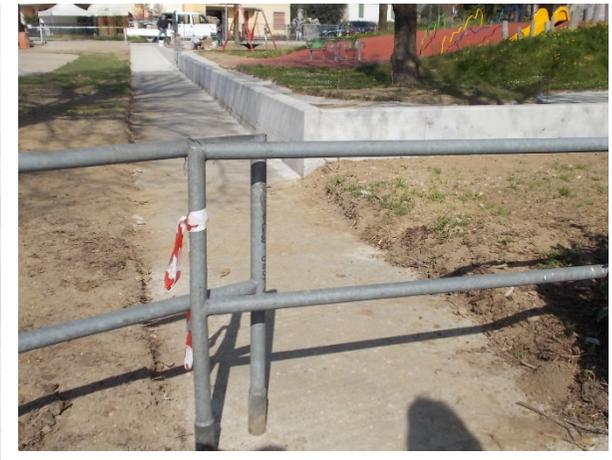
N. scheda SPV01	Codice V			Foto	
Riferimento luogo	Area verde Parco Giochi

SCHEDA SPV01	Punteggio	Grado di accessibilità	
	0,84	A

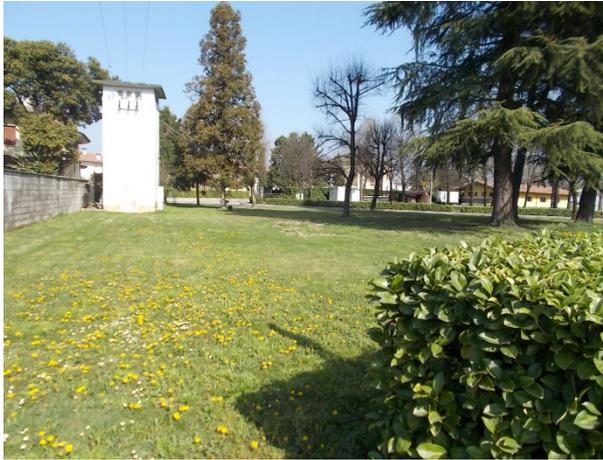
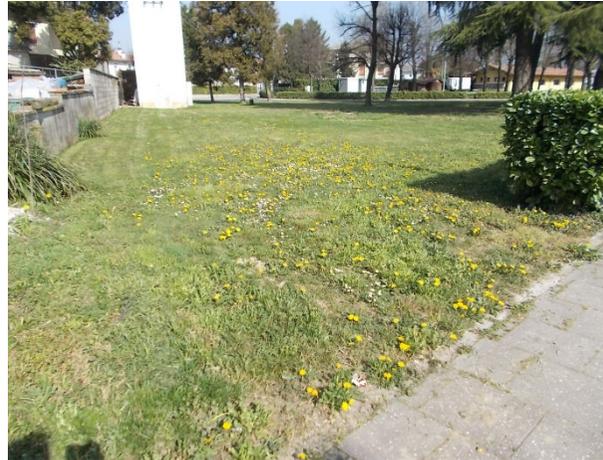
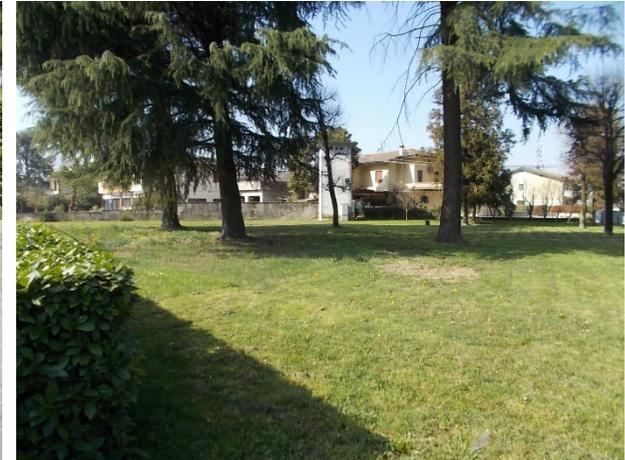
N. scheda SPV02	Codice V			Foto	
Riferimento luogo	Area verde

ACCESSIBILITA' PERCORSO		
Barriere architettoniche	Lato sx	Lato dx
Larghezza percorso < 90 cm		
Elemento che riduce il passaggio < 90 cm (palo, lampione, albero, auto, ecc.)		
Assenza di allargamenti per consentire rotazione carrozzina (dim. 1,40 m x 1,40 m ogni 10 m)	X	
Elemento sporgente o rientrante nel pavimento (pozzetto, griglia, ecc.)		
Pendenza trasversale al senso di marcia < 2% (in particolare nei passai carrai)		
Pavimentazione degradata, sdruciolevole, sconnessa, ecc.		
Gradino h > 2,50 cm (percorso interrotto)		
Presenza di elemento h da terra < 1,90 m (tenda, insegna, ecc.)		
Assenza di segnali cromatici e/o tattili nelle variazioni di livello (intersezione tra percorso pedonale e zona carrabile)	X	
ATTRAVERSAMENTI PEDONALIX

SCHEDA SPV02	Punteggio	Grado di accessibilità	
	0,77	A

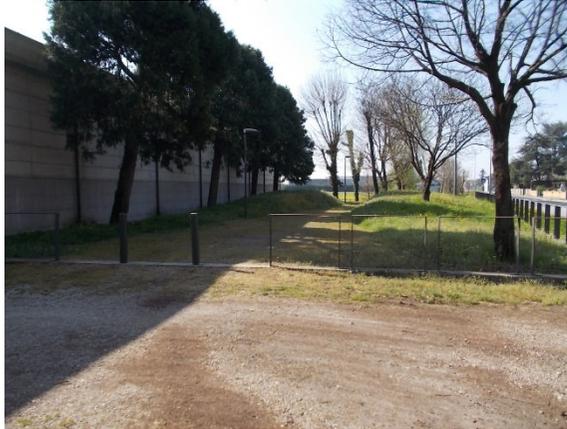
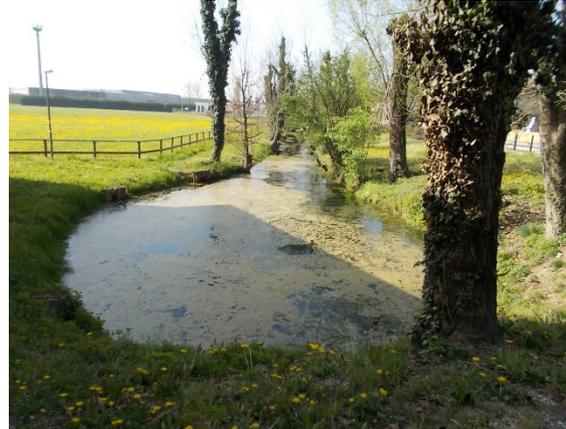
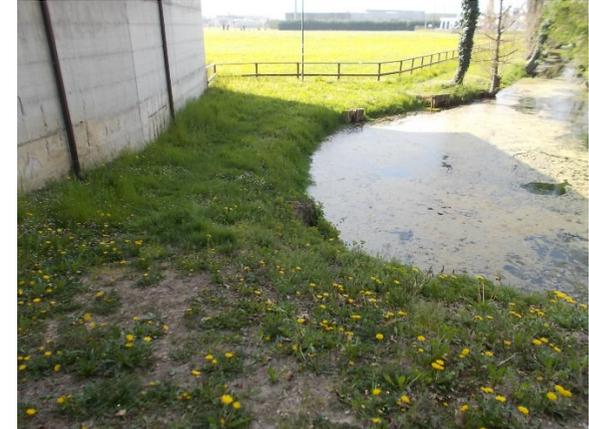
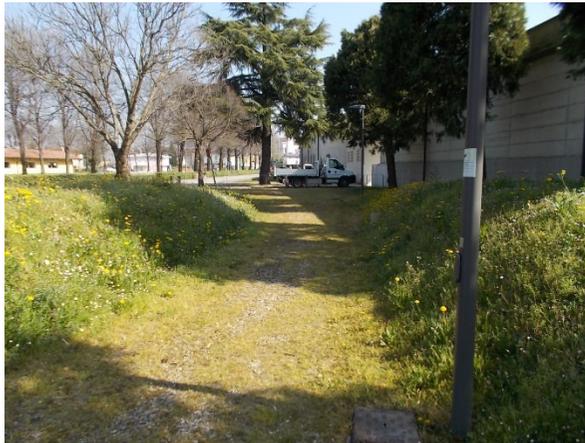
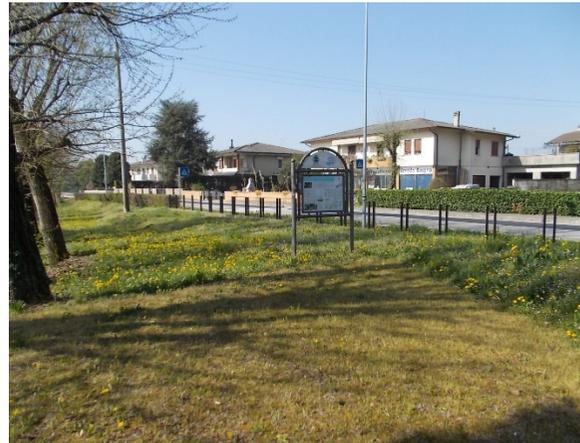
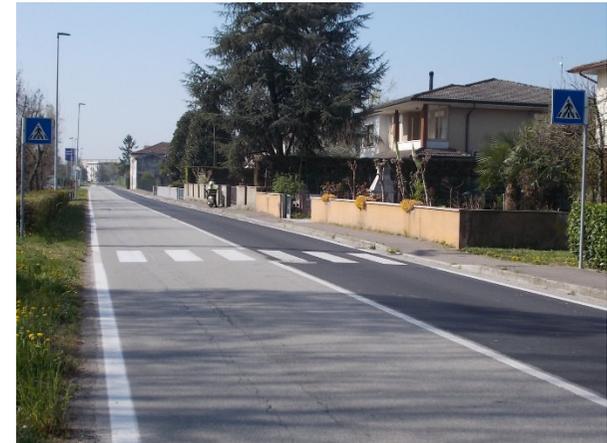
FOTOGRAFIE

ACCESSIBILITA' PERCORSO		
Barriere architettoniche	Lato sx	Lato dx
Larghezza percorso < 90 cm		
Elemento che riduce il passaggio < 90 cm (palo, lampione, albero, auto, ecc.)		
Assenza di allargamenti per consentire rotazione carrozzina (dim. 1,40 m x 1,40 m ogni 10 m)		
Elemento sporgente o rientrante nel pavimento (pozzetto, griglia, ecc.)		
Pendenza trasversale al senso di marcia < 2% (in particolare nei passai carrai)		
Pavimentazione degradata, sdruciolevole, sconnessa, ecc.	X	X
Gradino h > 2,50 cm (percorso interrotto)		
Presenza di elemento h da terra < 1,90 m (tenda, insegne, ecc.)		
Assenza di segnali cromatici e/o tattili nelle variazioni di livello (intersezione tra percorso pedonale e zona carrabile)	X	
ATTRAVERSAMENTI PEDONALIX

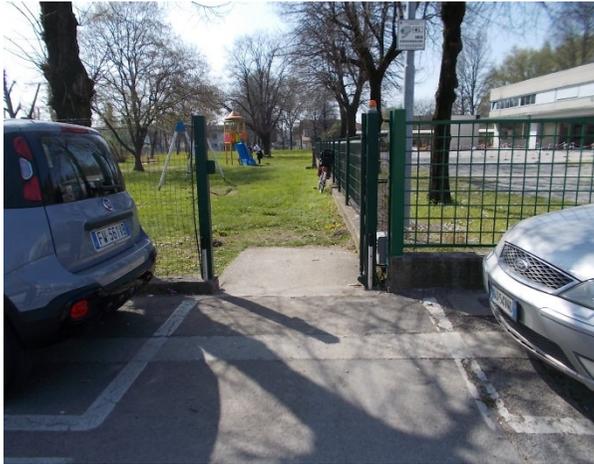
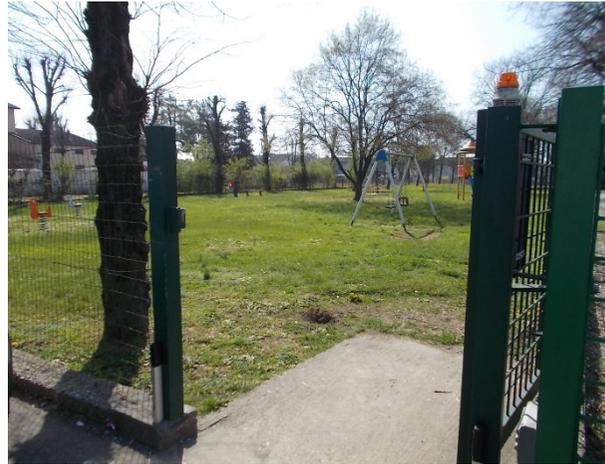
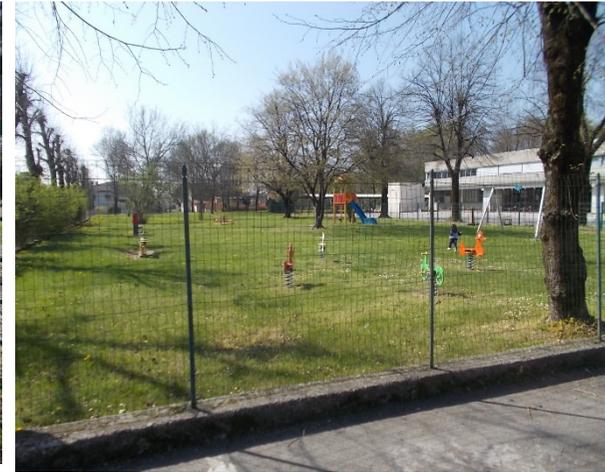
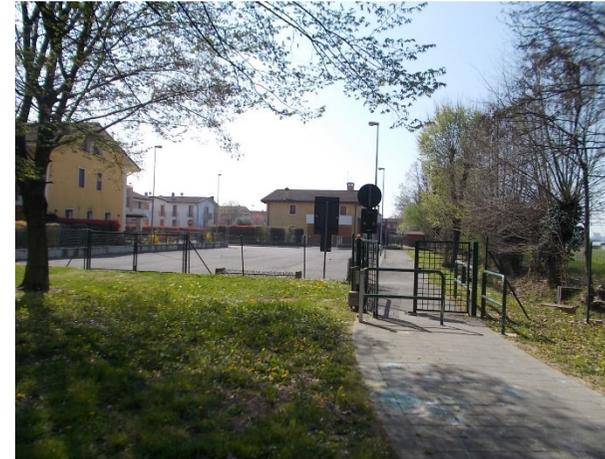
N. scheda SPV04	Codice V			Foto	
Riferimento luogo	Area a verde attrezzato

ACCESSIBILITA' PERCORSO		
Barriere architettoniche	Lato sx	Lato dx
Larghezza percorso < 90 cm	X	X
Elemento che riduce il passaggio < 90 cm (palo, lampione, albero, auto, ecc.)	X	X
Assenza di allargamenti per consentire rotazione carrozzina (dim. 1,40 m x 1,40 m ogni 10 m)	X	X
Elemento sporgente o rientrante nel pavimento (pozzetto, griglia, ecc.)	X	X
Pendenza trasversale al senso di marcia < 2% (in particolare nei passai carrai)	X	X
Pavimentazione degradata, sdruciolevole, sconnessa, ecc.	X	X
Gradino h > 2,50 cm (percorso interrotto)	X	X
Presenza di elemento h da terra < 1,90 m (tenda, insegne, ecc.)	X	X
Assenza di segnali cromatici e/o tattili nelle variazioni di livello (intersezione tra percorso pedonale e zona carrabile)	X	X
ATTRAVERSAMENTI PEDONALIX

SCHEDA SPV04	Punteggio	Grado di accessibilità	
	0,80	A

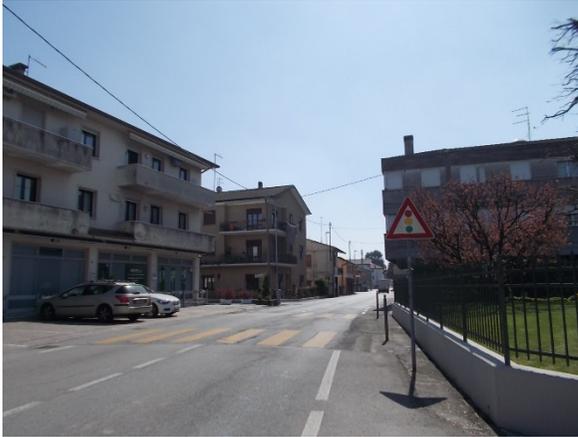
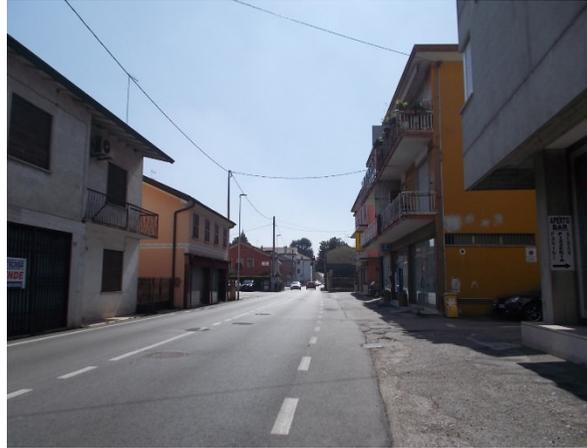
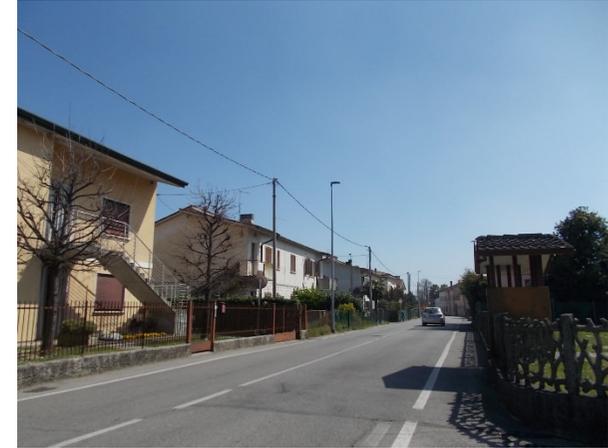
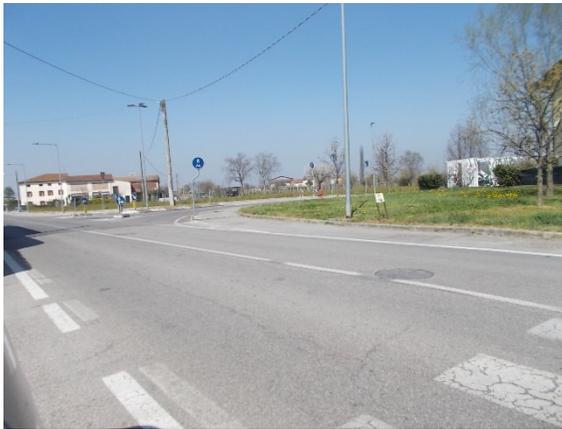
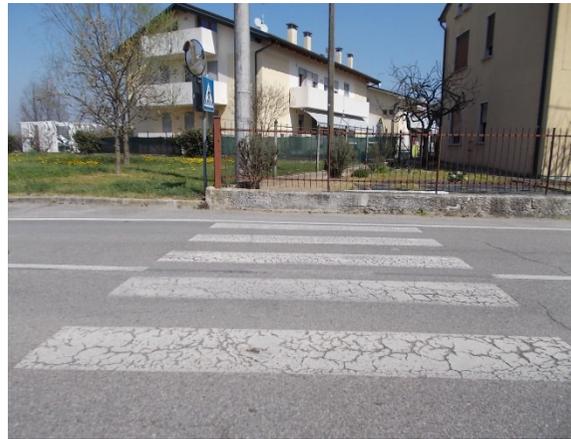
FOTOGRAFIE

ACCESSIBILITA' PERCORSO		
Barriere architettoniche	Lato sx	Lato dx
Larghezza percorso < 90 cm	X	
Elemento che riduce il passaggio < 90 cm (palo, lampione, albero, auto, ecc.)	X	X
Assenza di allargamenti per consentire rotazione carrozzina (dim. 1,40 m x 1,40 m ogni 10 m)	X	X
Elemento sporgente o rientrante nel pavimento (pozzetto, griglia, ecc.)		
Pendenza trasversale al senso di marcia < 2% (in particolare nei passai carrai)		
Pavimentazione degradata, sdruciolevole, sconnessa, ecc.	X	X
Gradino h > 2,50 cm (percorso interrotto)		
Presenza di elemento h da terra < 1,90 m (tenda, insegne, ecc.)		
Assenza di segnali cromatici e/o tattili nelle variazioni di livello (intersezione tra percorso pedonale e zona carrabile)	X	X
ATTRAVERSAMENTI PEDONALIX

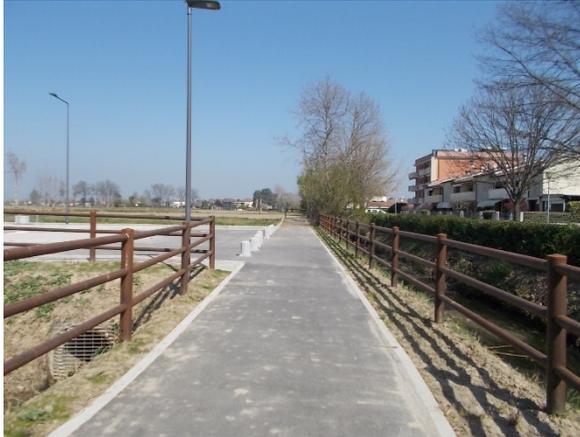
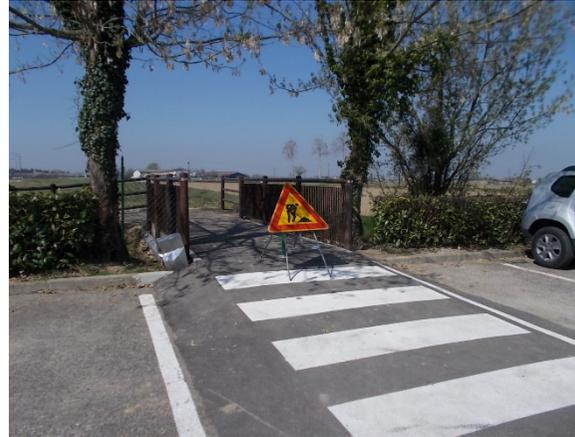
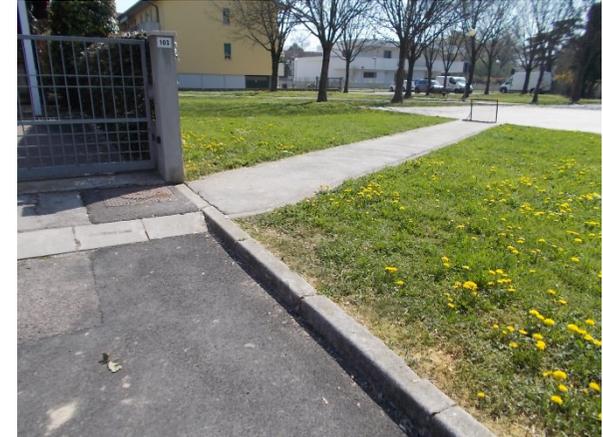
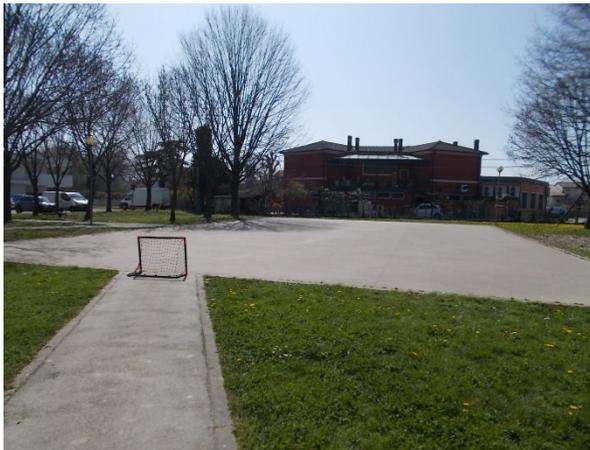
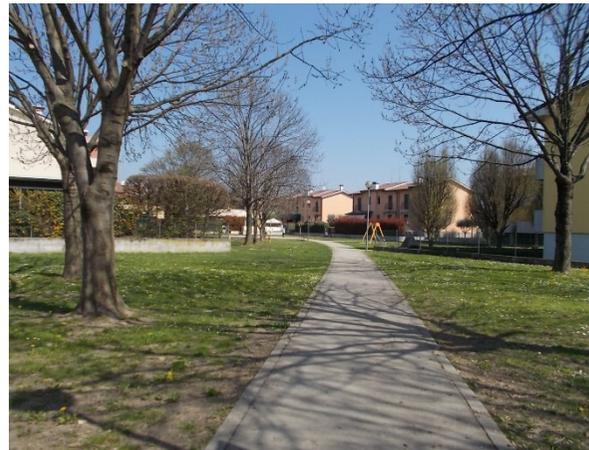
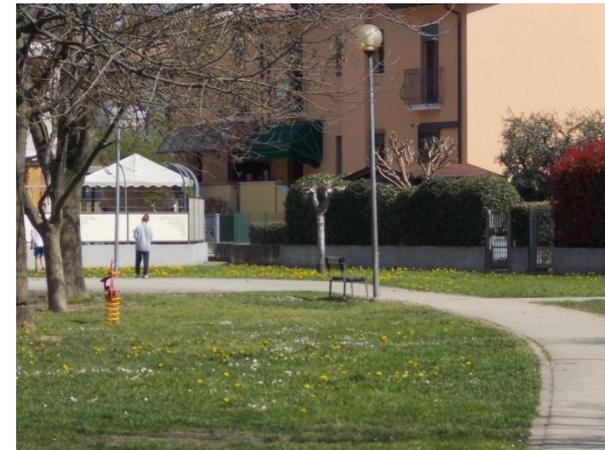
FOTOGRAFIE

ACCESSIBILITA' PERCORSO		
Barriere architettoniche	Lato sx	Lato dx
Larghezza percorso < 90 cm		
Elemento che riduce il passaggio < 90 cm (palo, lampione, albero, auto, ecc.)		
Assenza di allargamenti per consentire rotazione carrozzina (dim. 1,40 m x 1,40 m ogni 10 m)		
Elemento sporgente o rientrante nel pavimento (pozzetto, griglia, ecc.)	X	X
Pendenza trasversale al senso di marcia < 2% (in particolare nei passai carrai)		
Pavimentazione degradata, sdrucchiolevole, sconnessa, ecc.		
Gradino h > 2,50 cm (percorso interrotto)		
Presenza di elemento h da terra < 1,90 m (tenda, insegne, ecc.)		
Assenza di segnali cromatici e/o tattili nelle variazioni di livello (intersezione tra percorso pedonale e zona carrabile)	X	X
ATTRAVERSAMENTI PEDONALI

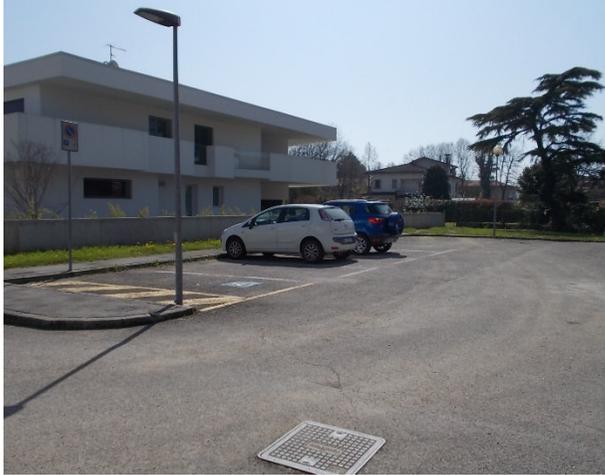
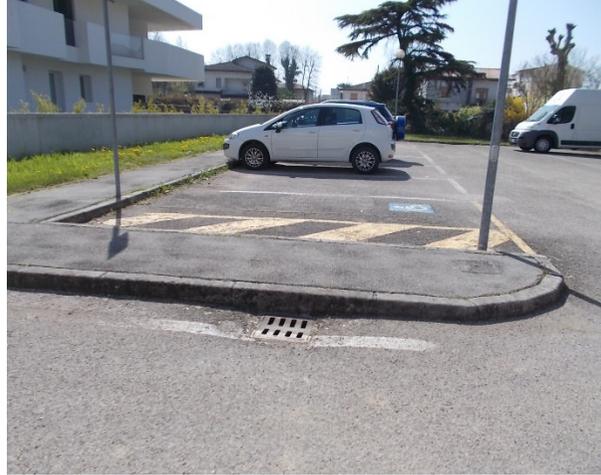
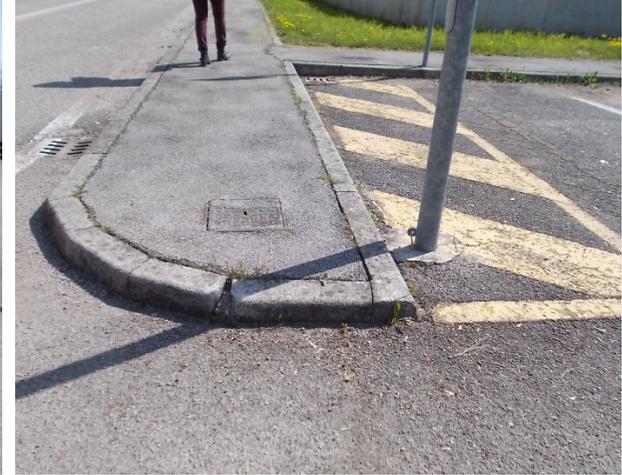
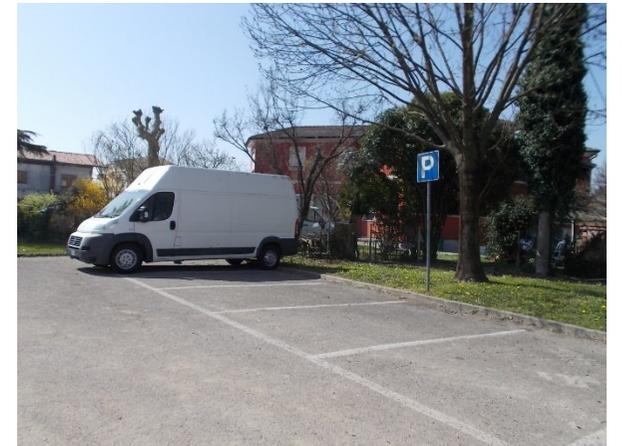
N. scheda SPU03	Codice U			Foto	
Riferimento luogo	Ambito "Via Domenico Pittarini "

ACCESSIBILITA' PERCORSO		
Barriere architettoniche	Lato sx	Lato dx
Larghezza percorso < 90 cm	X	X
Elemento che riduce il passaggio < 90 cm (palo, lampione, albero, auto, ecc.)	X	X
Assenza di allargamenti per consentire rotazione carrozzina (dim. 1,40 m x 1,40 m ogni 10 m)	X	X
Elemento sporgente o rientrante nel pavimento (pozzetto, griglia, ecc.)	X	X
Pendenza trasversale al senso di marcia < 2% (in particolare nei passai carrai)	X	X
Pavimentazione degradata, sdruciolevole, sconnessa, ecc.	X	X
Gradino h > 2,50 cm (percorso interrotto)	X	X
Presenza di elemento h da terra < 1,90 m (tenda, insegne, ecc.)	X	X
Assenza di segnali cromatici e/o tattili nelle variazioni di livello (intersezione tra percorso pedonale e zona carrabile)	X	X
ATTRAVERSAMENTI PEDONALI

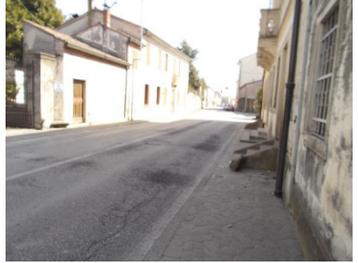
N. scheda SPU04	Codice U			Foto	
Riferimento luogo	Ambito "Via Giuseppe Garibaldi I "

Indirizzo	Via G. Garibaldi				
Limite velocità	30 km/h				
PENDENZA PERCORSO				Percorso piano	
SICUREZZA PERCORSO				Lato sx	Lato dx
Protetto (percorso su marciapiede o su ciglio separato dalla carreggiata con cordolo o paletti)					
Non protetto (percorso pedonale senza marciapiede su ciglio stradale non separato dalla carreggiata o esposto su corsi d'acqua)					X
Percorso assente				X	
CONFORT DEL PERCORSO				Lato sx	Lato dx
Presenza di panchine					
Percorso ampio > 150 cm				X	X
Buon orientamento (presenza di segnali toponomastici e/o linee guida)					
Complanarità (assenza di buche e/o sconnessioni)				X	X
PARCHEGGI RISERVATI					
Presente		Presente ma non a norma		Assente	
		Dimensioni: larghezza 3,20 m x 0,60 m se in linea	Segnaletica: verticale e/o orizzontale assente	Accessibilità: raccordo al percorso	X

FERMATE MEZZI DI TRASPORTO PUBBLICI		Mobilità Presenza pedana e raccordo al percorso	Orientamento Visibilità segnaletica e informazioni leggibili	Confort Presenza di pensilina e/o panca	
X			X	X

ACCESSIBILITA' PERCORSO		
Barriere architettoniche	Lato sx	Lato dx
Larghezza percorso < 90 cm	X	X
Elemento che riduce il passaggio < 90 cm (palo, lampione, albero, auto, ecc.)	X	X
Assenza di allargamenti per consentire rotazione carrozzina (dim. 1,40 m x 1,40 m ogni 10 m)	X	X
Elemento sporgente o rientrante nel pavimento (pozzetto, griglia, ecc.)	X	X
Pendenza trasversale al senso di marcia < 2% (in particolare nei passai carrai)	X	X
Pavimentazione degradata, sdruciolevole, sconnessa, ecc.	X	X
Gradino h > 2,50 cm (percorso interrotto)	X	X
Presenza di elemento h da terra < 1,90 m (tenda, insegne, ecc.)		
Assenza di segnali cromatici e/o tattili nelle variazioni di livello (intersezione tra percorso pedonale e zona carrabile)	X	X
ATTRAVERSAMENTI PEDONALI

Ubicazione	NON ACCESSIBILI Assenza raccordo percorso (gradino > 2,50 cm) e/o assenza slargo	INSICURO Elevata velocità auto e/o segnaletica orizzontale o verticale carente

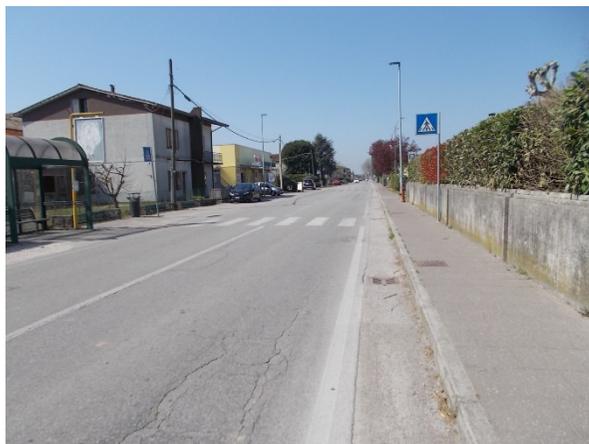
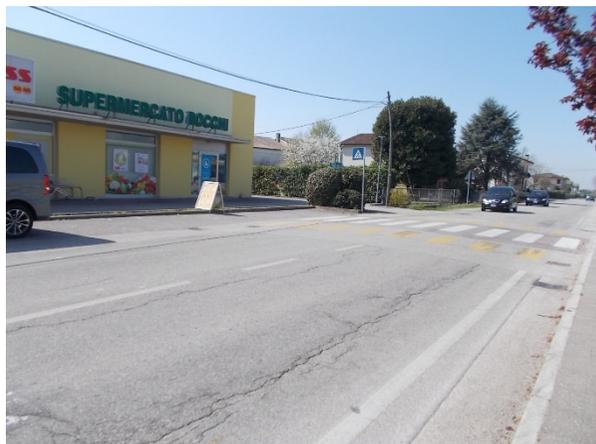
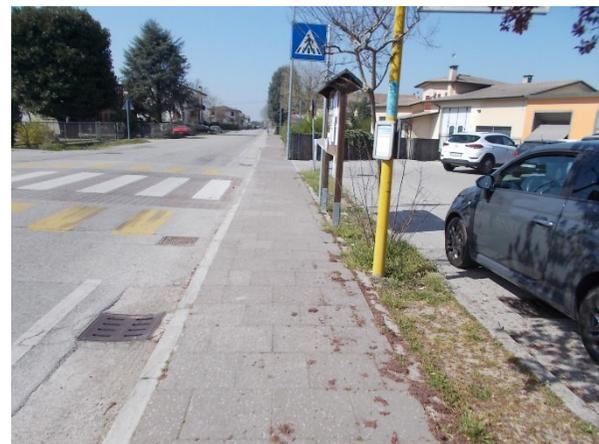
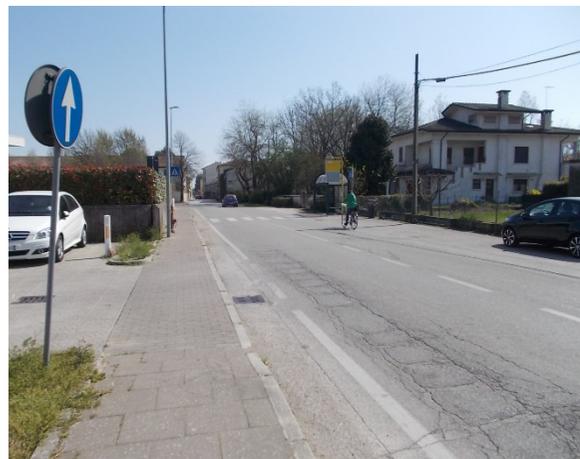
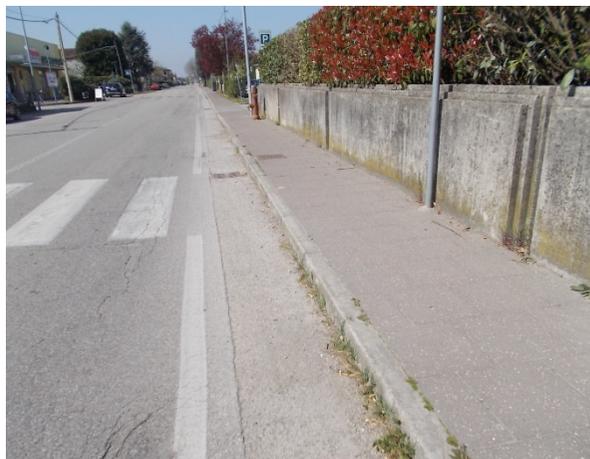
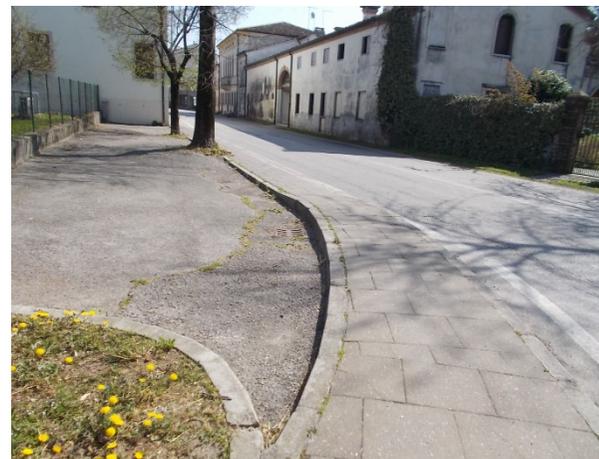
FOTOGRAFIE

SCHEDA SPU04	Punteggio	Grado di accessibilità	
	0,30	NA

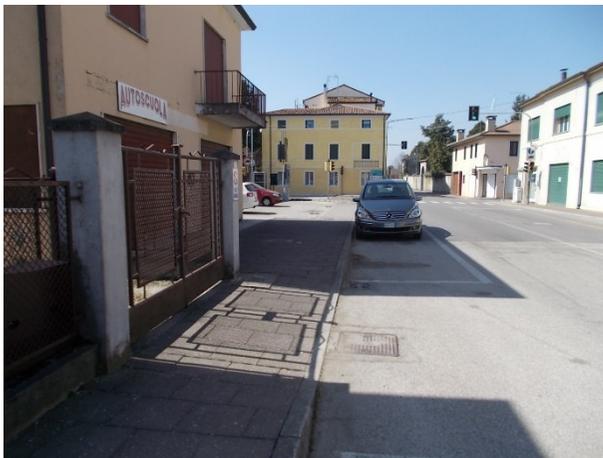
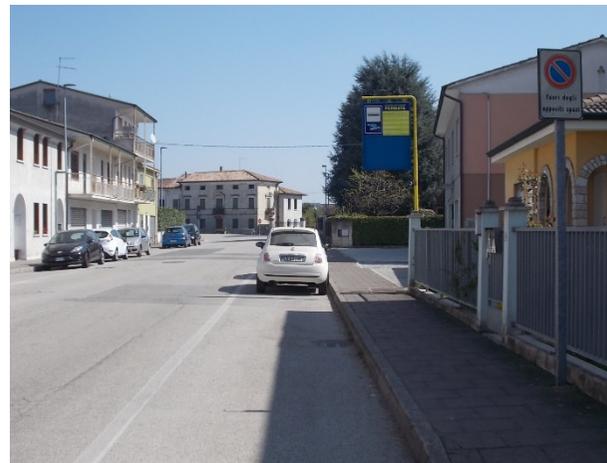
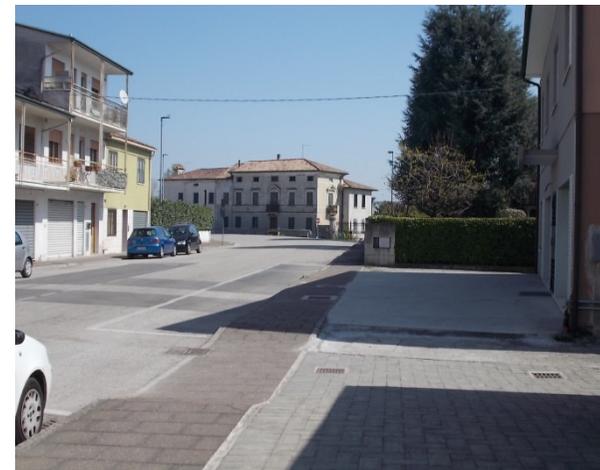
ACCESSIBILITA' PERCORSO			Lato sx	Lato dx	
Barriere architettoniche					
Larghezza percorso < 90 cm			X	X	
Elemento che riduce il passaggio < 90 cm (palo, lampione, albero, auto, ecc.)					
Assenza di allargamenti per consentire rotazione carrozzina (dim. 1,40 m x 1,40 m ogni 10 m)			X	X	
Elemento sporgente o rientrante nel pavimento (pozzetto, griglia, ecc.)			X	X	
Pendenza trasversale al senso di marcia < 2% (in particolare nei passai carrai)					
Pavimentazione degradata, sdrucciolevole, sconnessa, ecc.			X	X	
Gradino h > 2,50 cm (percorso interrotto)			X	X	
Presenza di elemento h da terra < 1,90 m (tenda, insegne, ecc.)			X	X	
Assenza di segnali cromatici e/o tattili nelle variazioni di livello (intersezione tra percorso pedonale e zona carrabile)			X	X	
ATTRAVERSAMENTI PEDONALIX

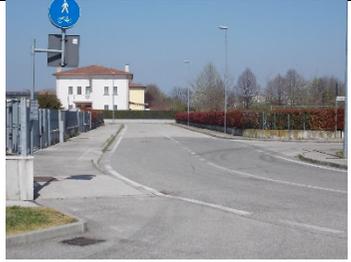
N. scheda SPU07	Codice U			Foto	
Riferimento luogo	Ambito "Via Brigata Julia "

Indirizzo	Via B. Julia fino incrocio con Via C. Cavour				
Limite velocità	30 km/h				
PENDENZA PERCORSO				Percorso piano	
SICUREZZA PERCORSO				Lato sx	Lato dx
Protetto (percorso su marciapiede o su ciglio separato dalla carreggiata con cordolo o paletti)				X	X
Non protetto (percorso pedonale senza marciapiede su ciglio stradale non separato dalla carreggiata o esposto su corsi d'acqua)					
Percorso assente					
CONFORT DEL PERCORSO				Lato sx	Lato dx
Presenza di panchine					
Percorso ampio > 150 cm				X	X
Buon orientamento (presenza di segnali toponomastici e/o linee guida)					
Complanarità (assenza di buche e/o sconnessioni)				X	X
PARCHEGGI RISERVATI					
Presente		Presente ma non a norma			Assente
X		Dimensioni: larghezza 3,20 m x 0,60 m se in linea	Segnaletica: verticale e/o orizzontale assente	Accessibilità: raccordo al percorso

FERMATE MEZZI DI TRASPORTO PUBBLICI		Mobilità Presenza pedana e raccordo al percorso	Orientamento Visibilità segnaletica e informazioni leggibili	Confort Presenza di pensilina e/o panca	
Assente

ACCESSIBILITA' PERCORSO		
Barriere architettoniche	Lato sx	Lato dx
Larghezza percorso < 90 cm		
Elemento che riduce il passaggio < 90 cm (palo, lampione, albero, auto, ecc.)		
Assenza di allargamenti per consentire rotazione carrozzina (dim. 1,40 m x 1,40 m ogni 10 m)		
Elemento sporgente o rientrante nel pavimento (pozzetto, griglia, ecc.)		X
Pendenza trasversale al senso di marcia < 2% (in particolare nei passai carrai)		
Pavimentazione degradata, sdruciolevole, sconnessa, ecc.		X
Gradino h > 2,50 cm (percorso interrotto)		
Presenza di elemento h da terra < 1,90 m (tenda, insegne, ecc.)		
Assenza di segnali cromatici e/o tattili nelle variazioni di livello (intersezione tra percorso pedonale e zona carrabile)	X	X
ATTRAVERSAMENTI PEDONALIX

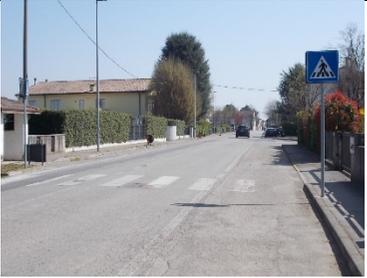
N. scheda SPU08	Codice U			Foto	
Riferimento luogo	Ambito "Via Giuseppe Garibaldi II "

Indirizzo	Via G. Garibaldi fino ai Campi sportivi				
Limite velocità	30 km/h				
PENDENZA PERCORSO				Percorso piano	
SICUREZZA PERCORSO				Lato sx	Lato dx
Protetto (percorso su marciapiede o su ciglio separato dalla carreggiata con cordolo o paletti)				X	X
Non protetto (percorso pedonale senza marciapiede su ciglio stradale non separato dalla carreggiata o esposto su corsi d'acqua)					
Percorso assente					
CONFORT DEL PERCORSO				Lato sx	Lato dx
Presenza di panchine					
Percorso ampio > 150 cm					
Buon orientamento (presenza di segnali toponomastici e/o linee guida)					
Complanarità (assenza di buche e/o sconnessioni)				X	X
PARCHEGGI RISERVATI					
Presente		Presente ma non a norma			Assente
		Dimensioni: larghezza 3,20 m x 0,60 m se in linea	Segnaletica: verticale e/o orizzontale assente	Accessibilità: raccordo al percorso

FERMATE MEZZI DI TRASPORTO PUBBLICI		Mobilità Presenza pedana e raccordo al percorso	Orientamento Visibilità segnaletica e informazioni leggibili		Confort Presenza di pensilina e/o panca
X

ACCESSIBILITA' PERCORSO		
Barriere architettoniche	Lato sx	Lato dx
Larghezza percorso < 90 cm		
Elemento che riduce il passaggio < 90 cm (palo, lampione, albero, auto, ecc.)		X
Assenza di allargamenti per consentire rotazione carrozzina (dim. 1,40 m x 1,40 m ogni 10 m)		X
Elemento sporgente o rientrante nel pavimento (pozzetto, griglia, ecc.)		X
Pendenza trasversale al senso di marcia < 2% (in particolare nei passai carrai)		
Pavimentazione degradata, sdruciolevole, sconnessa, ecc.	X	X
Gradino h > 2,50 cm (percorso interrotto)		
Presenza di elemento h da terra < 1,90 m (tenda, insegne, ecc.)		
Assenza di segnali cromatici e/o tattili nelle variazioni di livello (intersezione tra percorso pedonale e zona carrabile)	X	X
ATTRAVERSAMENTI PEDONALIX

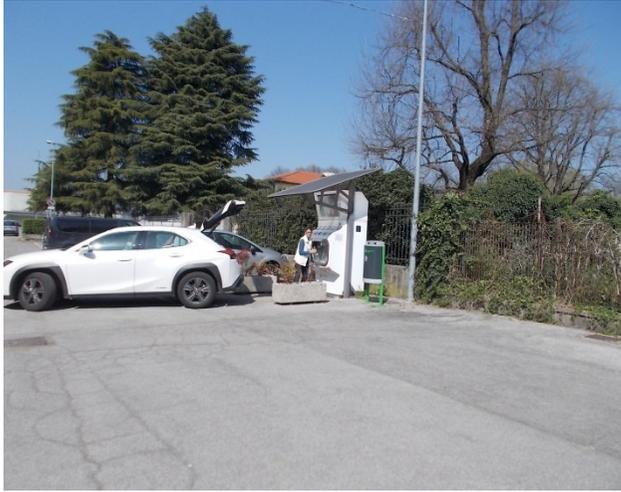
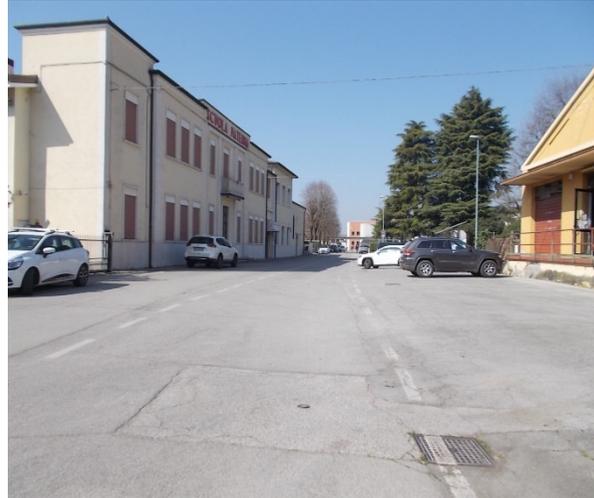
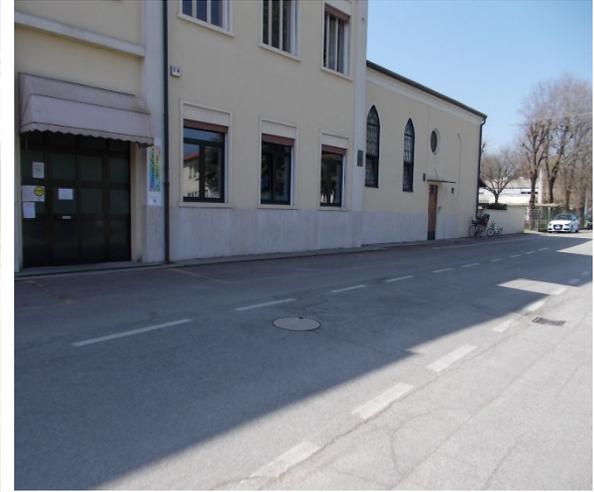
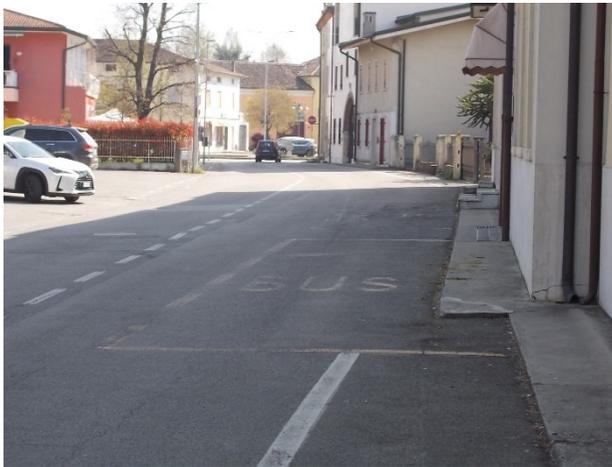
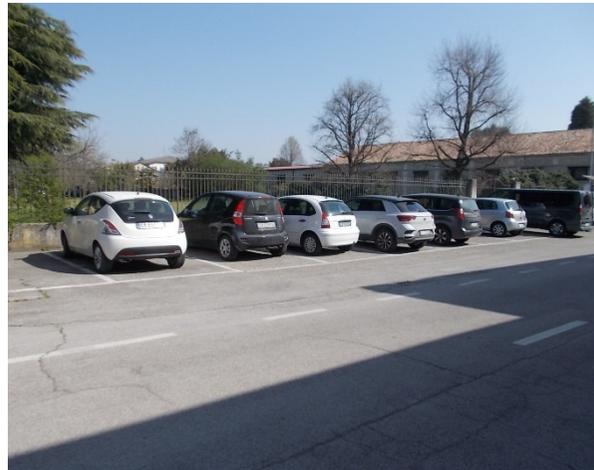
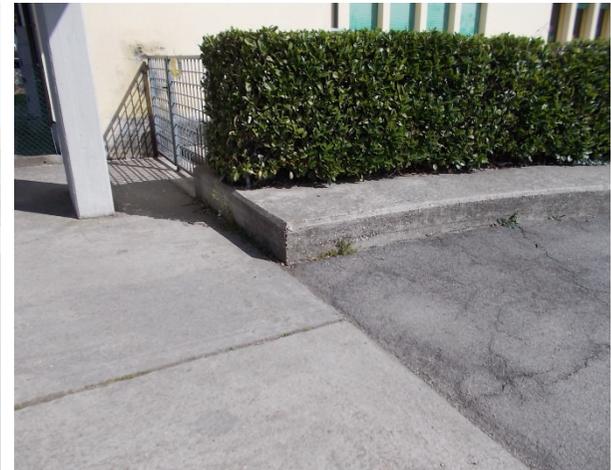
ACCESSIBILITA' PERCORSO			Lato sx	Lato dx	
Barriere architettoniche					
Larghezza percorso < 90 cm			X	X	
Elemento che riduce il passaggio < 90 cm (palo, lampione, albero, auto, ecc.)					
Assenza di allargamenti per consentire rotazione carrozzina (dim. 1,40 m x 1,40 m ogni 10 m)			X	X	
Elemento sporgente o rientrante nel pavimento (pozzetto, griglia, ecc.)			X	X	
Pendenza trasversale al senso di marcia < 2% (in particolare nei passai carrai)			X	X	
Pavimentazione degradata, sdruciolevole, sconnessa, ecc.			X	X	
Gradino h > 2,50 cm (percorso interrotto)			X	X	
Presenza di elemento h da terra < 1,90 m (tenda, insegne, ecc.)					
Assenza di segnali cromatici e/o tattili nelle variazioni di livello (intersezione tra percorso pedonale e zona carrabile)			X	X	
ATTRAVERSAMENTI PEDONALI

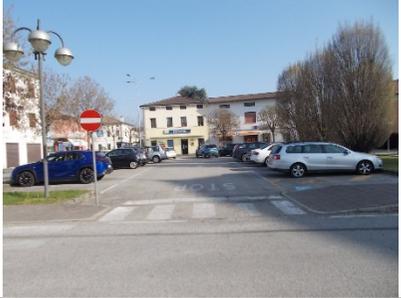
N. scheda SPU11	Codice U			Foto	
Riferimento luogo	Ambito " Piazza Prandina- Monumento"

Indirizzo	Piazza Prandina				
Limite velocità	30 km/h				
PENDENZA PERCORSO				Percorso piano	
SICUREZZA PERCORSO				Lato sx	Lato dx
Protetto (percorso su marciapiede o su ciglio separato dalla carreggiata con cordolo o paletti)				X	X
Non protetto (percorso pedonale senza marciapiede su ciglio stradale non separato dalla carreggiata o esposto su corsi d'acqua)					
Percorso assente					
CONFORT DEL PERCORSO				Lato sx	Lato dx
Presenza di panchine					
Percorso ampio > 150 cm					
Buon orientamento (presenza di segnali toponomastici e/o linee guida)				X	X
Complanarità (assenza di buche e/o sconnessioni)				X	X
PARCHEGGI RISERVATI					
Presente		Presente ma non a norma			Assente
X		Dimensioni: larghezza 3,20 m x 0,60 m se in linea	Segnaletica: verticale e/o orizzontale assente	Accessibilità: raccordo al percorso

FERMATE MEZZI DI TRASPORTO PUBBLICI		Mobilità Presenza pedana e raccordo al percorso	Orientamento Visibilità segnaletica e informazioni leggibili		Confort Presenza di pensilina e/o panca
Assente

ACCESSIBILITA' PERCORSO		
Barriere architettoniche	Lato sx	Lato dx
Larghezza percorso < 90 cm	X	X
Elemento che riduce il passaggio < 90 cm (palo, lampione, albero, auto, ecc.)	X	X
Assenza di allargamenti per consentire rotazione carrozzina (dim. 1,40 m x 1,40 m ogni 10 m)	X	X
Elemento sporgente o rientrante nel pavimento (pozzetto, griglia, ecc.)	X	X
Pendenza trasversale al senso di marcia < 2% (in particolare nei passai carrai)		
Pavimentazione degradata, sdrucchiolevole, sconnessa, ecc.	X	X
Gradino h > 2,50 cm (percorso interrotto)		
Presenza di elemento h da terra < 1,90 m (tenda, insegne, ecc.)		
Assenza di segnali cromatici e/o tattili nelle variazioni di livello (intersezione tra percorso pedonale e zona carrabile)	X	X
ATTRAVERSAMENTI PEDONALIX
