REGIONE DEL VENETO
PROVINCIA DI PADOVA
COMUNE DI SAN PIETRO IN GU

P.E.B.A. | PIANO DI ELIMINAZIONE DELLE BARRIERE ARCHITETTONICHE

Schede Analisi Spazi pubblici

MAGGIO 2021

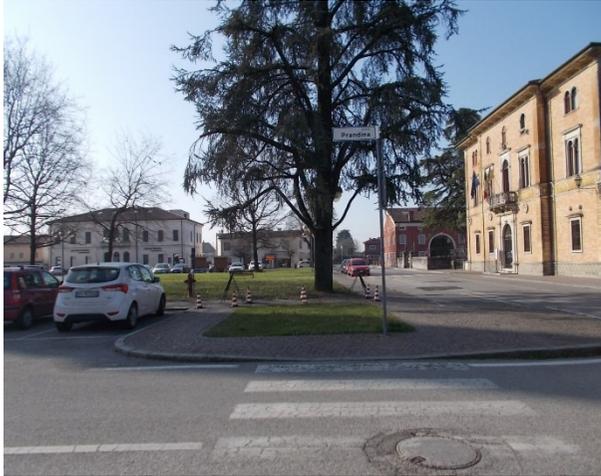
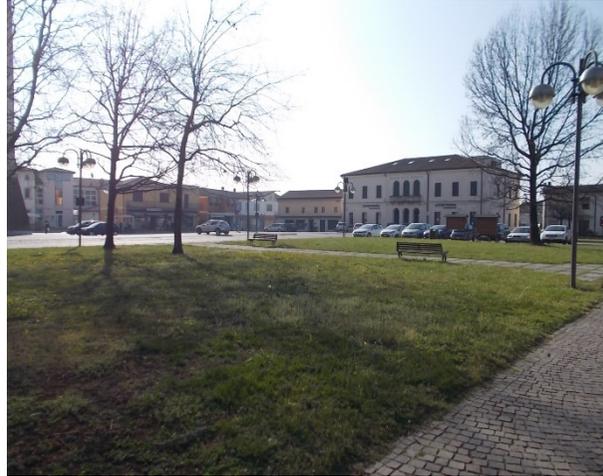
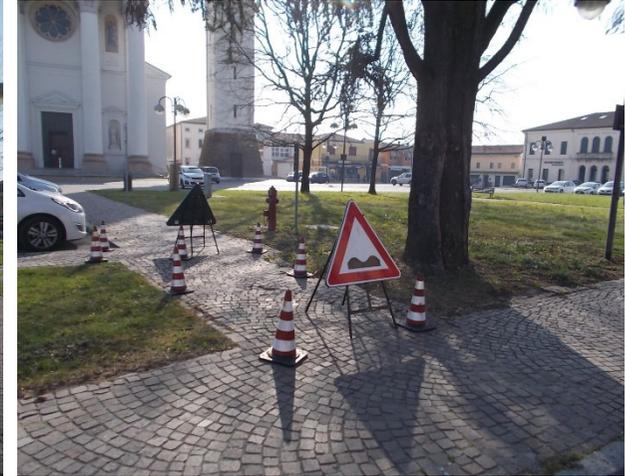
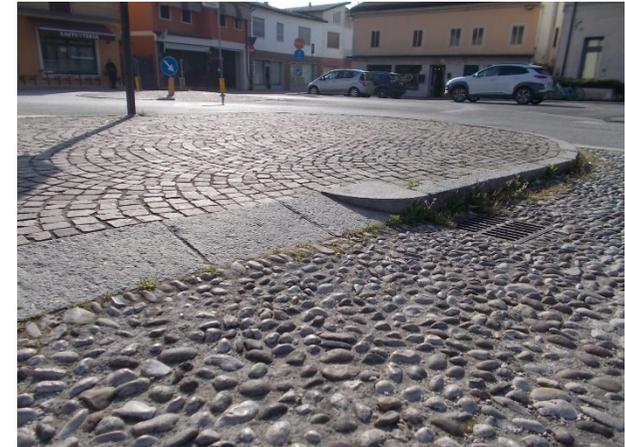
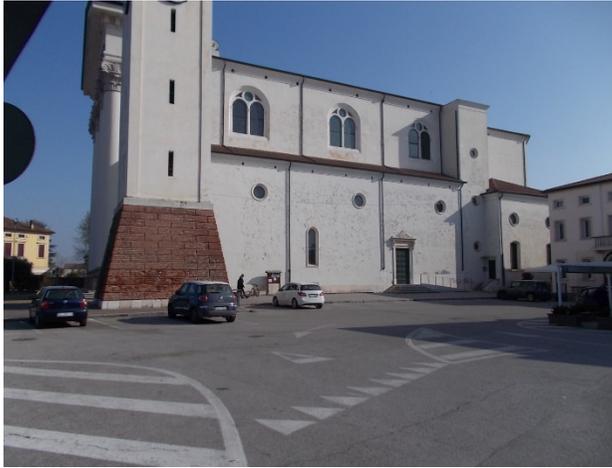
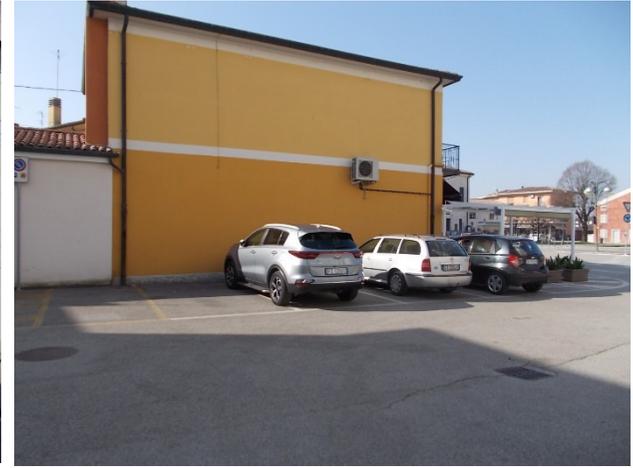
ACCESSIBILITA' PERCORSO			Lato sx	Lato dx
Barriere architettoniche				
Larghezza percorso < 90 cm			X	X
Elemento che riduce il passaggio < 90 cm (palo, lampione, albero, auto, ecc.)			X	X
Assenza di allargamenti per consentire rotazione carrozzina (dim. 1,40 m x 1,40 m ogni 10 m)				
Elemento sporgente o rientrante nel pavimento (pozzetto, griglia, ecc.)			X	X
Pendenza trasversale al senso di marcia < 2% (in particolare nei passai carrai)				
Pavimentazione degradata, sdruciolevole, sconnessa, ecc.				
Gradino h > 2,50 cm (percorso interrotto)				
Presenza di elemento h da terra < 1,90 m (tenda, insegne, ecc.)				
Assenza di segnali cromatici e/o tattili nelle variazioni di livello (intersezione tra percorso pedonale e zona carrabile)			X	X
ATTRAVERSAMENTI PEDONALIX

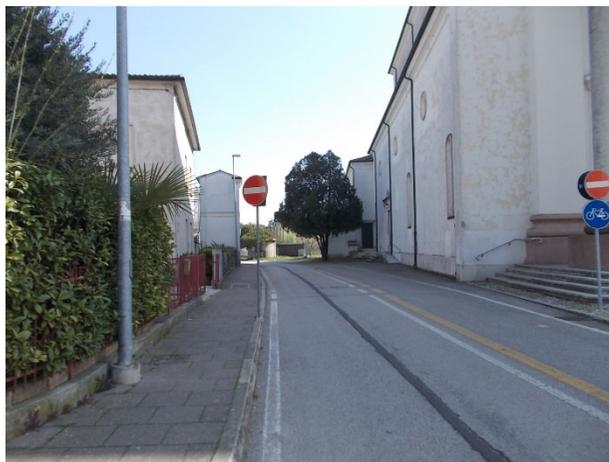
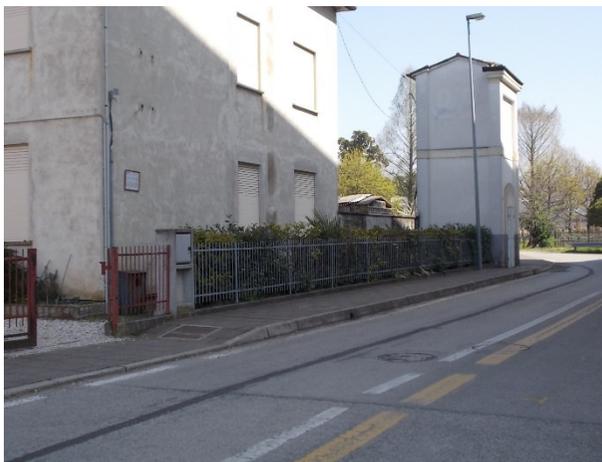
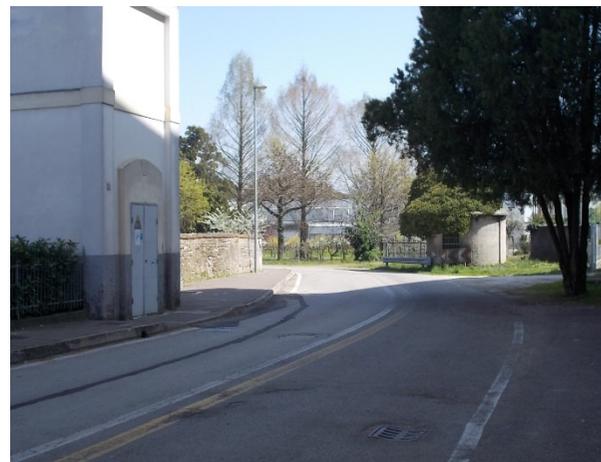
ACCESSIBILITA' PERCORSO		
Barriere architettoniche	Lato sx	Lato dx
Larghezza percorso < 90 cm	X	
Elemento che riduce il passaggio < 90 cm (palo, lampione, albero, auto, ecc.)	X	
Assenza di allargamenti per consentire rotazione carrozzina (dim. 1,40 m x 1,40 m ogni 10 m)	X	
Elemento sporgente o rientrante nel pavimento (pozzetto, griglia, ecc.)		
Pendenza trasversale al senso di marcia < 2% (in particolare nei passai carrai)		
Pavimentazione degradata, sdruciolevole, sconnessa, ecc.	X	
Gradino h > 2,50 cm (percorso interrotto)		
Presenza di elemento h da terra < 1,90 m (tenda, insegne, ecc.)		
Assenza di segnali cromatici e/o tattili nelle variazioni di livello (intersezione tra percorso pedonale e zona carrabile)	X	X
ATTRAVERSAMENTI PEDONALIX

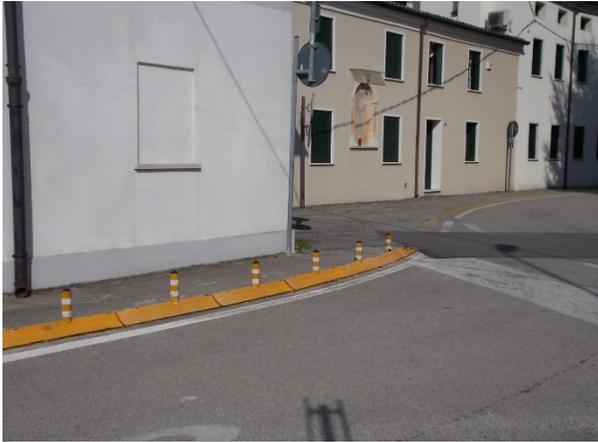
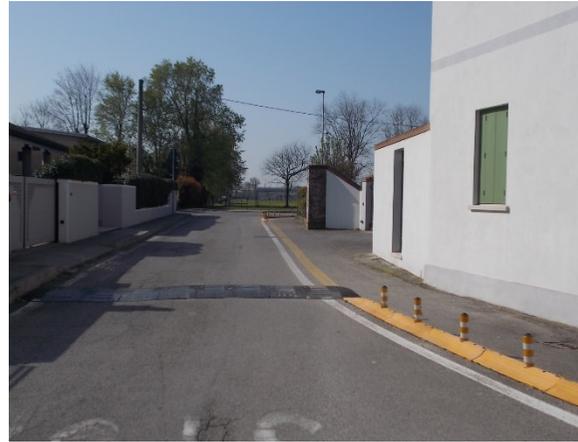
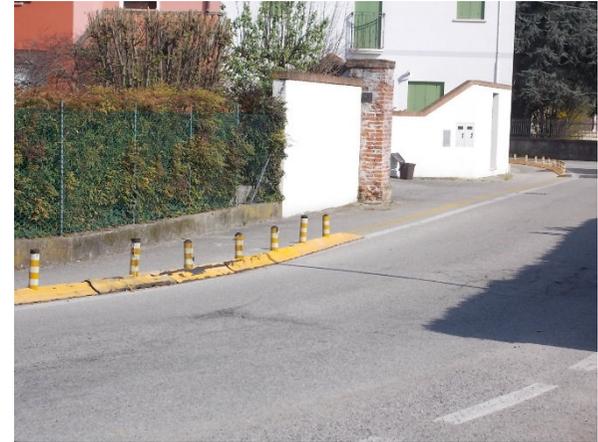
FOTOGRAFIE

ACCESSIBILITA' PERCORSO			Lato sx	Lato dx
Barriere architettoniche				
Larghezza percorso < 90 cm			X	X
Elemento che riduce il passaggio < 90 cm (palo, lampione, albero, auto, ecc.)			X	X
Assenza di allargamenti per consentire rotazione carrozzina (dim. 1,40 m x 1,40 m ogni 10 m)				
Elemento sporgente o rientrante nel pavimento (pozzetto, griglia, ecc.)			X	X
Pendenza trasversale al senso di marcia < 2% (in particolare nei passai carrai)				
Pavimentazione degradata, sdruciolevole, sconnessa, ecc.			X	X
Gradino h > 2,50 cm (percorso interrotto)				
Presenza di elemento h da terra < 1,90 m (tenda, insegne, ecc.)				
Assenza di segnali cromatici e/o tattili nelle variazioni di livello (intersezione tra percorso pedonale e zona carrabile)			X	X
ATTRAVERSAMENTI PEDONALI

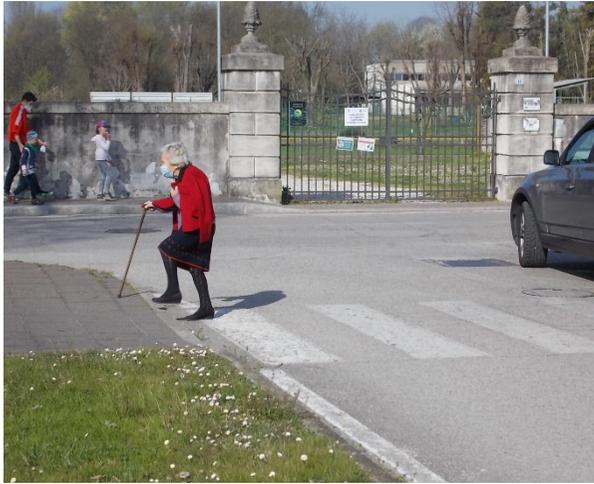
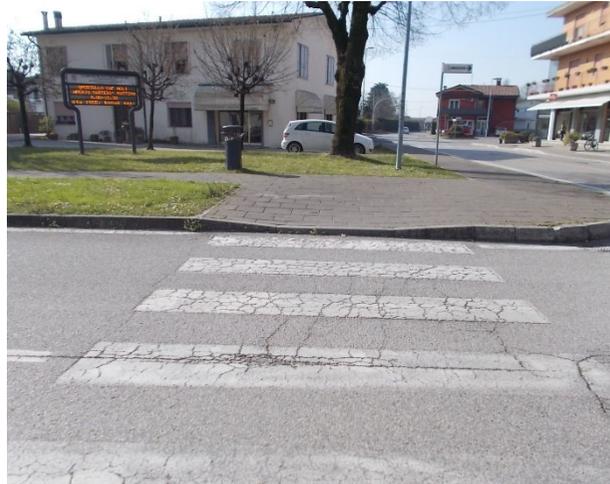
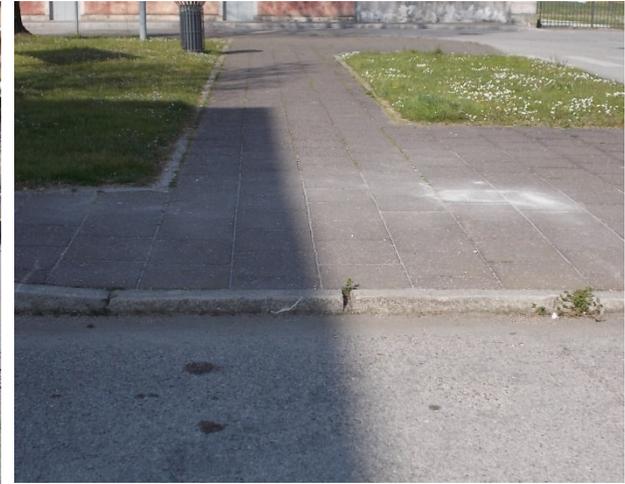
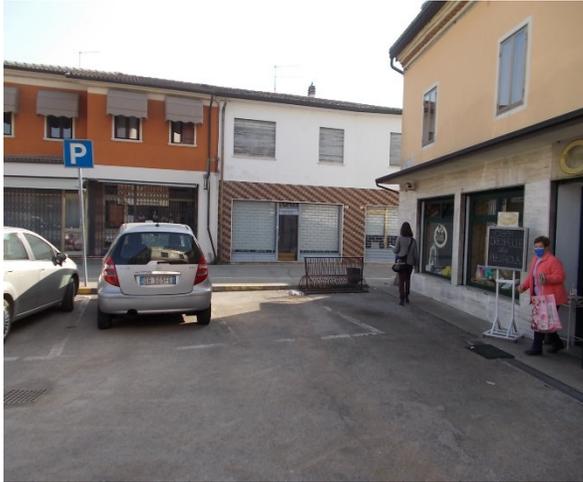
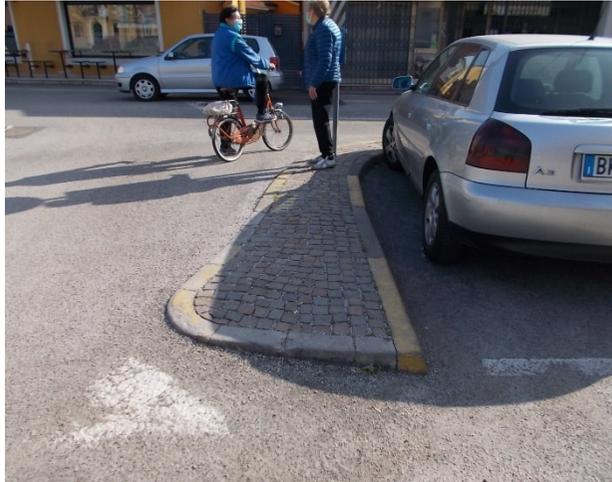
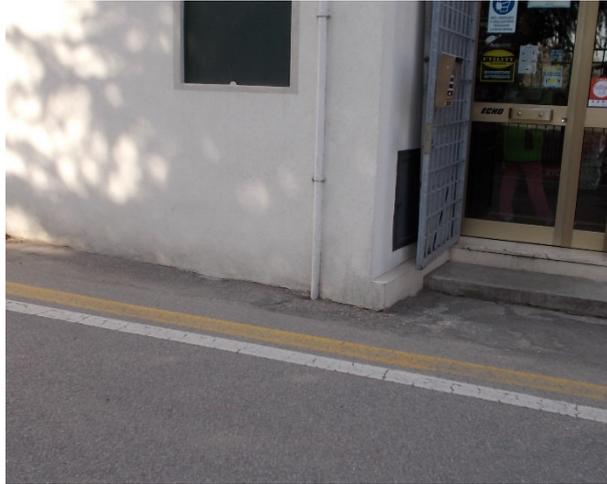
ACCESSIBILITA' PERCORSO			
Barriere architettoniche	Lato sx	Lato dx	
Larghezza percorso < 90 cm			
Elemento che riduce il passaggio < 90 cm (palo, lampione, albero, auto, ecc.)	X TRATTI	X TRATTI	
Assenza di allargamenti per consentire rotazione carrozzina (dim. 1,40 m x 1,40 m ogni 10 m)			
Elemento sporgente o rientrante nel pavimento (pozzetto, griglia, ecc.)			
Pendenza trasversale al senso di marcia < 2% (in particolare nei passai carrai)			
Pavimentazione degradata, sdruciolevole, sconnessa, ecc.			
Gradino h > 2,50 cm (percorso interrotto)	X	X	
Presenza di elemento h da terra < 1,90 m (tenda, insegne, ecc.)			
Assenza di segnali cromatici e/o tattili nelle variazioni di livello (intersezione tra percorso pedonale e zona carrabile)	X	X	
ATTRAVERSAMENTI PEDONALI

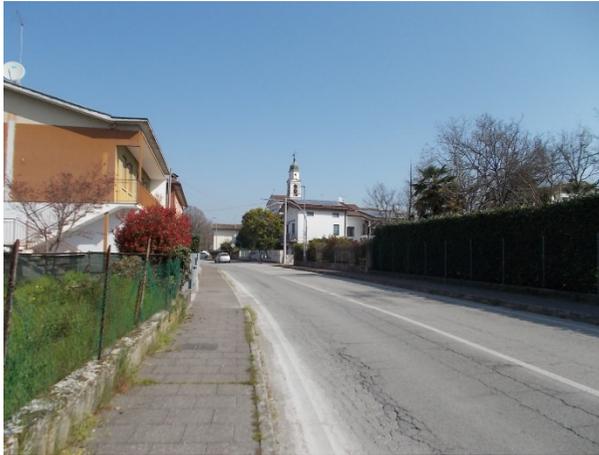
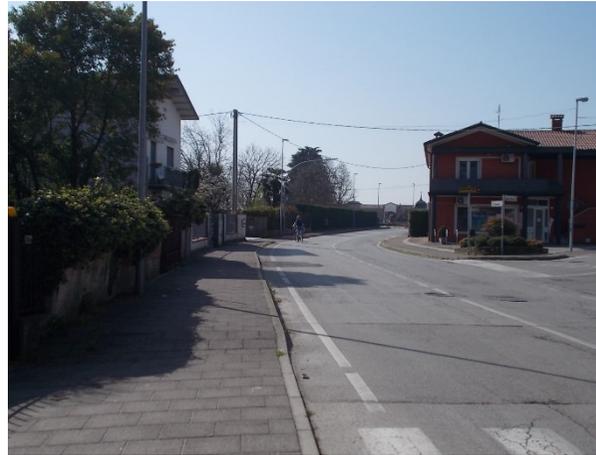
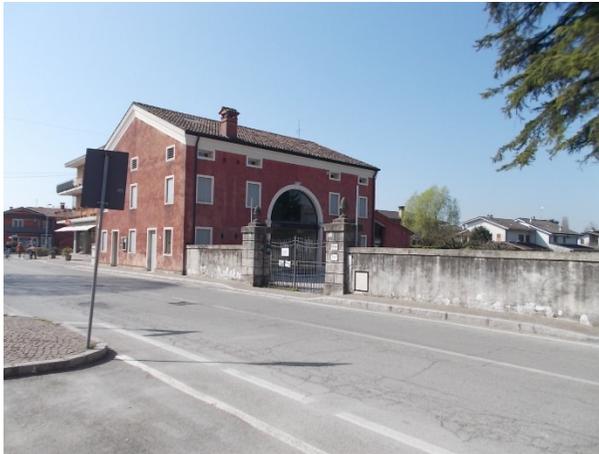
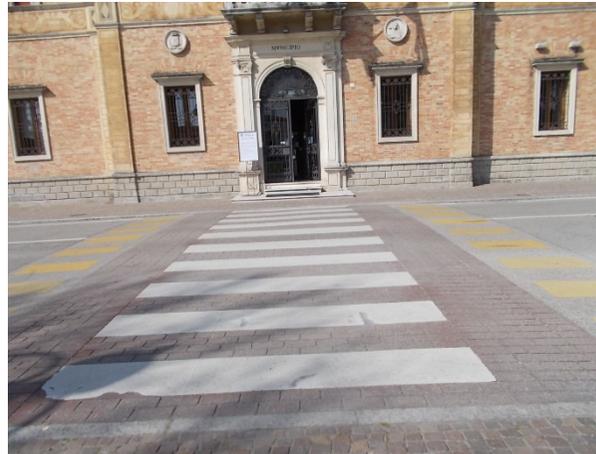
FOTOGRAFIE

ACCESSIBILITA' PERCORSO		
Barriere architettoniche	Lato sx	Lato dx
Larghezza percorso < 90 cm	X	X
Elemento che riduce il passaggio < 90 cm (palo, lampione, albero, auto, ecc.)	X	X
Assenza di allargamenti per consentire rotazione carrozzina (dim. 1,40 m x 1,40 m ogni 10 m)		
Elemento sporgente o rientrante nel pavimento (pozzetto, griglia, ecc.)	X	X
Pendenza trasversale al senso di marcia < 2% (in particolare nei passai carrai)		
Pavimentazione degradata, sdruciolevole, sconnessa, ecc.	X	X
Gradino h > 2,50 cm (percorso interrotto)		
Presenza di elemento h da terra < 1,90 m (tenda, insegne, ecc.)		
Assenza di segnali cromatici e/o tattili nelle variazioni di livello (intersezione tra percorso pedonale e zona carrabile)	X	X
ATTRAVERSAMENTI PEDONALI

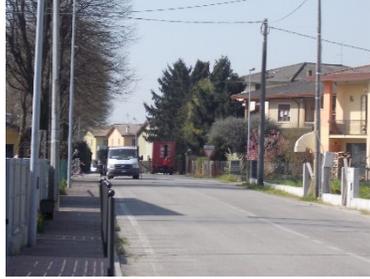
N. scheda SPU17	Codice U			Foto	
Riferimento luogo	Ambito "Via Don Luigi Sturzo"

Indirizzo	Via Don Luigi Sturzo				
Limite velocità	30 km/h				
PENDENZA PERCORSO				Percorso piano	
SICUREZZA PERCORSO				Lato sx	Lato dx
Protetto (percorso su marciapiede o su ciglio separato dalla carreggiata con cordolo o paletti)				X	X
Non protetto (percorso pedonale senza marciapiede su ciglio stradale non separato dalla carreggiata o esposto su corsi d'acqua)					
Percorso assente					
CONFORT DEL PERCORSO				Lato sx	Lato dx
Presenza di panchine					
Percorso ampio > 150 cm				X	X
Buon orientamento (presenza di segnali toponomastici e/o linee guida)					
Complanarità (assenza di buche e/o sconnessioni)				X	X
PARCHEGGI RISERVATI					
Presente		Presente ma non a norma			Assente
		Dimensioni: larghezza 3,20 m x 0,60 m se in linea	Segnaletica: verticale e/o orizzontale assente	Accessibilità: raccordo al percorso	X

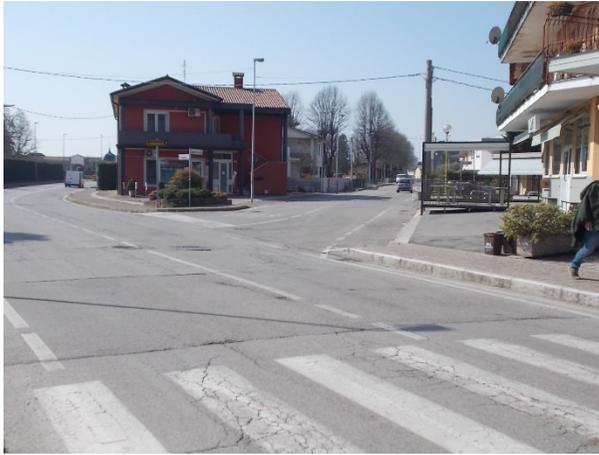
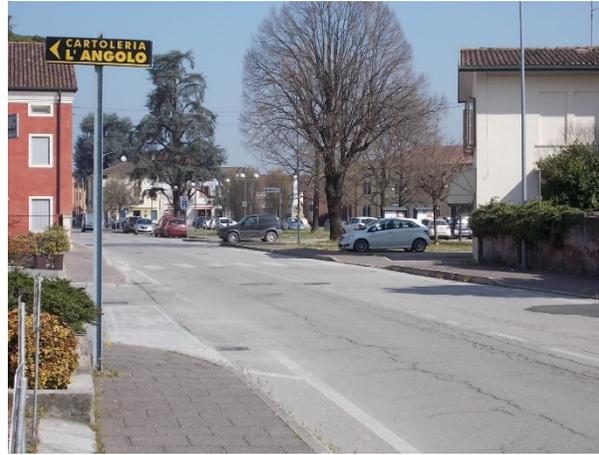
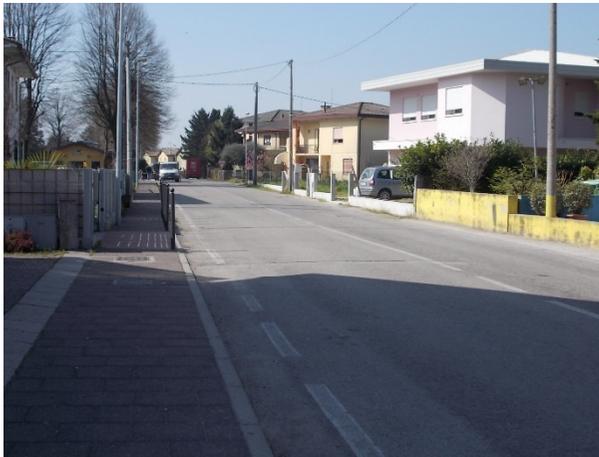
FOTOGRAFIE

ACCESSIBILITA' PERCORSO			Lato sx	Lato dx
Barriere architettoniche				
Larghezza percorso < 90 cm			X	X
Elemento che riduce il passaggio < 90 cm (palo, lampione, albero, auto, ecc.)			X	X
Assenza di allargamenti per consentire rotazione carrozzina (dim. 1,40 m x 1,40 m ogni 10 m)				
Elemento sporgente o rientrante nel pavimento (pozzetto, griglia, ecc.)			X	X
Pendenza trasversale al senso di marcia < 2% (in particolare nei passai carrai)			X	X
Pavimentazione degradata, sdruciolevole, sconnessa, ecc.			X	X
Gradino h > 2,50 cm (percorso interrotto)			X	X
Presenza di elemento h da terra < 1,90 m (tenda, insegne, ecc.)			X	X
Assenza di segnali cromatici e/o tattili nelle variazioni di livello (intersezione tra percorso pedonale e zona carrabile)			X	X
ATTRAVERSAMENTI PEDONALI

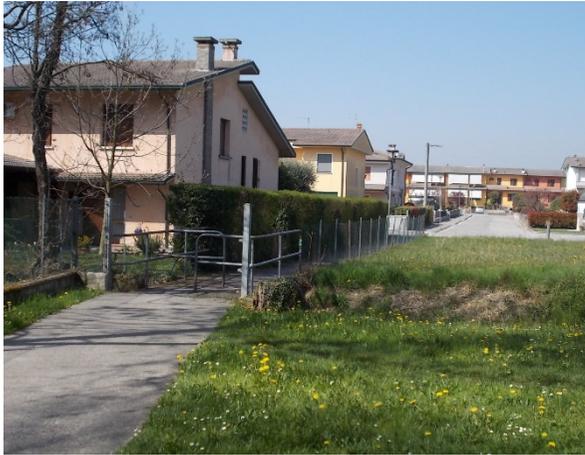
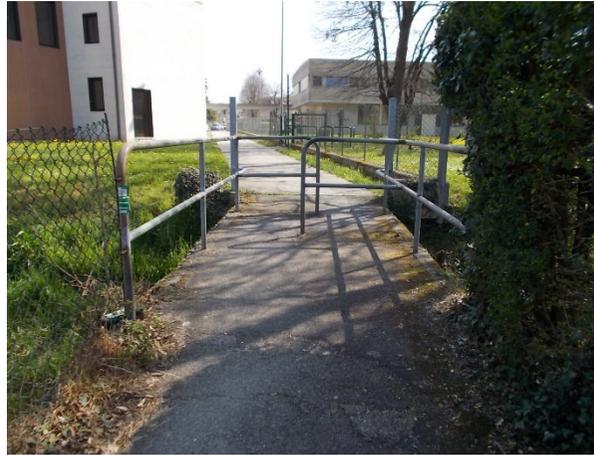
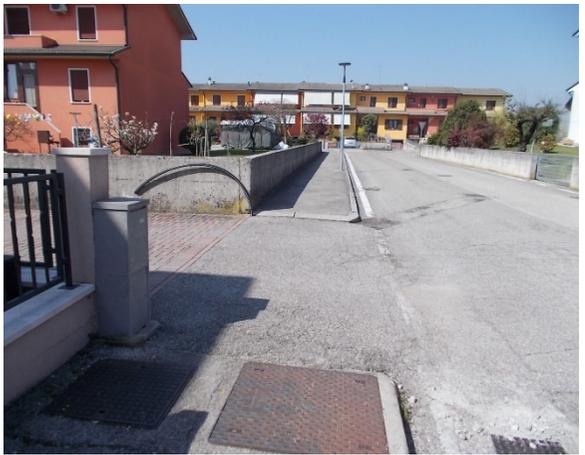
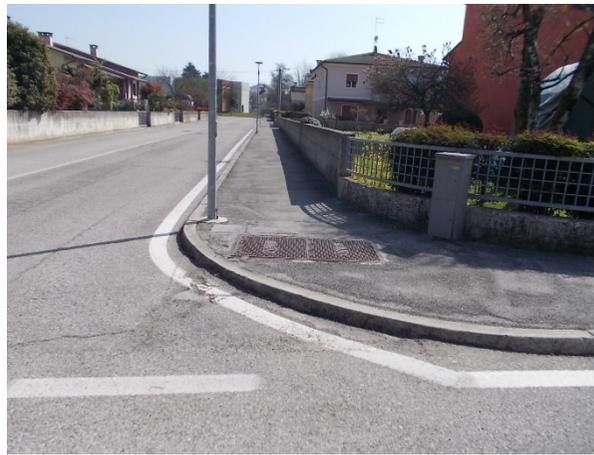
FOTOGRAFIE

ACCESSIBILITA' PERCORSO		
Barriere architettoniche	Lato sx	Lato dx
Larghezza percorso < 90 cm	X	X
Elemento che riduce il passaggio < 90 cm (palo, lampione, albero, auto, ecc.)	X	X
Assenza di allargamenti per consentire rotazione carrozzina (dim. 1,40 m x 1,40 m ogni 10 m)	X	X
Elemento sporgente o rientrante nel pavimento (pozzetto, griglia, ecc.)	X	X
Pendenza trasversale al senso di marcia < 2% (in particolare nei passai carrai)	X	X
Pavimentazione degradata, sdruciolevole, sconnessa, ecc.	X	X
Gradino h > 2,50 cm (percorso interrotto)	X	X
Presenza di elemento h da terra < 1,90 m (tenda, insegne, ecc.)		
Assenza di segnali cromatici e/o tattili nelle variazioni di livello (intersezione tra percorso pedonale e zona carrabile)	X	X
ATTRAVERSAMENTI PEDONALI
