**PIANO ELIMINAZIONE BARRIERE ARCHITETTONICHE
(P.E.B.A) DEL COMUNE DI BAGNARIA ARSA**

**FASCICOLO SCHEDE CRITICITA'
SEVEGLIANO**

Ambito	Urbano	Cod.
Localizzazione	SEVEGLIANO	L02
Via	Roma	V01
Orientamento percorso/ valutazione tratto	da via Roma civ. 33 a piazza Sant'Andrea

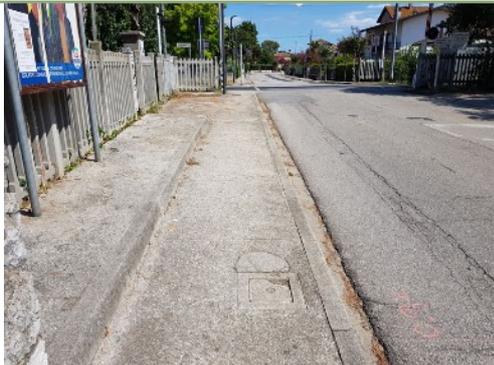
Ambito	Urbano	Cod.
Localizzazione	SEVEGLIANO	L02
Via	Roma - lato destro	V01
Identificazione	civ. 33	C01

RILIEVO STATO DI FATTO	Criticità 2.01_Pavimentazione non complanare per: sconessioni / deformazioni / rotture

Altezza dislivello	
		Lunghezza	3200 cm
		Larghezza	152-107 cm
		Pendenza	
Note:

PROPOSTA DI PROGETTO	Descrizione Rifacimento puntuale del sottofondo e della pavimentazione con materiale analogo all'esistente per il ripristino della planarità del piano di calpestio, da raccordare a raso e senza discontinuità alle pavimentazioni adiacenti, incluse demolizioni e ripristini.

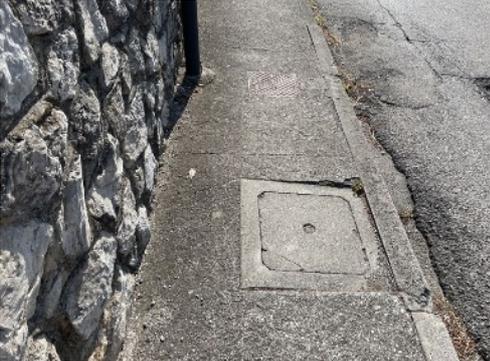
Ambito	Urbano	Cod.
Localizzazione	SEVEGLIANO	L02
Via	Roma - lato destro	V01
Identificazione	civ. 33	C02

RILIEVO STATO DI FATTO	Criticità 2.02_Chiusino, caditoia, griglia, ecc. non a raso rispetto alla pavimentazione

Altezza dislivello	
		Lunghezza	
		Larghezza	
		Pendenza	
Note:

PROPOSTA DI PROGETTO	Descrizione Sostituzione del chiusino, caditoia, griglia, ecc. a raso rispetto alla quota del percorso, incluso il rifacimento della superficie circostante per il raccordo a raso e senza discontinuità alle pavimentazioni adiacenti.	
	Note:

Modalità d'intervento	Manutenzione eseguita dal Comune
Valutazione

Importo stimato
194,00 €

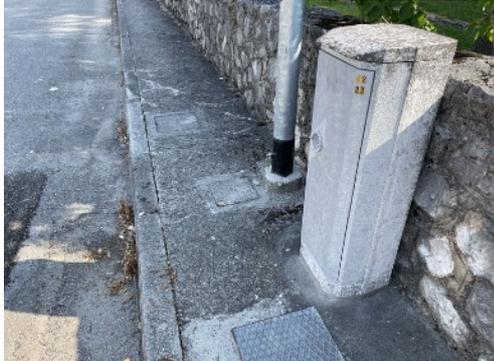
Ambito	Urbano	Cod.
Localizzazione	SEVEGLIANO	L02
Via	Roma - lato destro	V01
Identificazione	civ. 33	C03

RILIEVO STATO DI FATTO	Criticità 6.09_Ostacolo costituito da elemento impiantistico

Altezza dislivello	
		Lunghezza	
		Larghezza	70 cm
		Pendenza	
Note: cassetta contatore Enel. Larghezza marciapiede 102 cm.

PROPOSTA DI PROGETTO	Descrizione Verificare con l'ente proprietario e/o con il gestore la possibilità di procedere all'eliminazione o allo spostamento dell'elemento impiantistico in posizione esterna al percorso pedonale.	
	Note:

Importo stimato Nota: Costo da quantificare da parte dell'ente gestore. Non valutabile

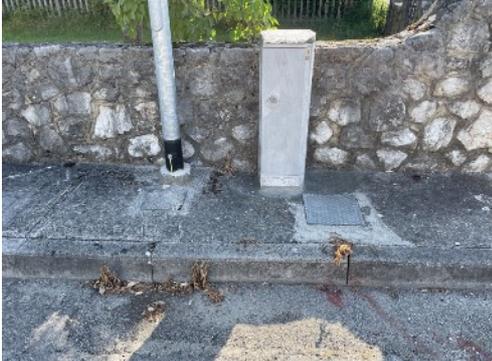
Ambito	Urbano	Cod.
Localizzazione	SEVEGLIANO	L02
Via	Roma - lato destro	V01
Identificazione	civ. 33	C04

RILIEVO STATO DI FATTO	Criticità 6.06_Ostacolo costituito da palo di reti tecnologiche o impianto semaforico

Altezza dislivello	
		Lunghezza	
		Larghezza	74 cm
		Pendenza	
Note: palo della pubblica illuminazione. Larghezza marciapiede 102 cm.

PROPOSTA DI PROGETTO	Descrizione Verificare la possibilità di procedere all'eliminazione o allo spostamento dell'elemento impiantistico in posizione esterna al percorso pedonale.

Importo stimato
1.390,00 €

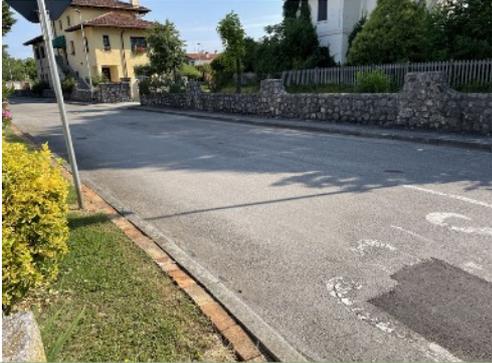
Ambito	Urbano	Cod.
Localizzazione	SEVEGLIANO	L02
Via	Roma - lato destro	V01
Identificazione	civ. 33	C05

RILIEVO STATO DI FATTO	Criticità		
	8.01_Attraversamento pedonale non presente

Altezza dislivello	14 cm
		Lunghezza	600 cm
		Larghezza	250 cm
Pendenza			
Note:

PROPOSTA DI PROGETTO	Descrizione	
	Realizzazione di attraversamento pedonale a raso. Rifacimento del tratto di percorso con realizzazione di brevi rampe laterali in materiale analogo all'esistente, da raccordare a raso e senza discontinuità alle pavimentazioni adiacenti, incluse demolizioni e ripristini. Rampe con pendenza longitudinale max 5% (8% in caso di impossibilità), prive di pendenza trasversale. Posa di segnaletica tattilo-plantare conforme all'Abaco e di segnaletica verticale ed orizzontale conformi alle prescrizioni del Codice della Strada ed al suo Regolamento, incluse demolizioni e ripristini.

Importo stimato
3.938,00 €

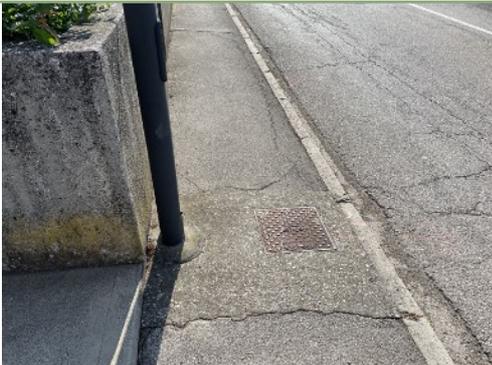
Ambito	Urbano	Cod.
Localizzazione	SEVEGLIANO	L02
Via	Roma - lato destro	V01
Identificazione	civ. 21	C07

RILIEVO STATO DI FATTO	Criticità 2.01_Pavimentazione non complanare per: sconessioni / deformazioni / rotture

Altezza dislivello	
		Lunghezza	1200 cm
		Larghezza	116 cm
		Pendenza	
Note:

PROPOSTA DI PROGETTO	Descrizione Rifacimento puntuale del sottofondo e della pavimentazione con materiale analogo all'esistente per il ripristino della planarità del piano di calpestio, da raccordare a raso e senza discontinuità alle pavimentazioni adiacenti, incluse demolizioni e ripristini.

Importo stimato
975,00 €

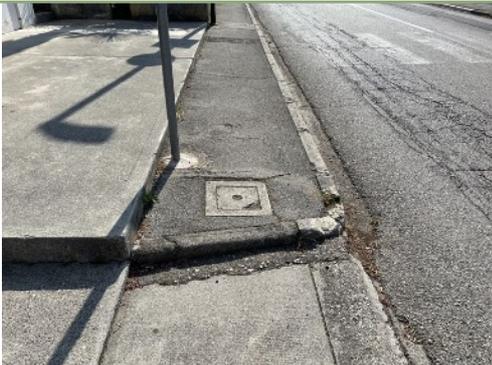
Ambito	Urbano	Cod.
Localizzazione	SEVEGLIANO	L02
Via	Roma - lato destro	V01
Identificazione	civ. 19	C08

RILIEVO STATO DI FATTO	Criticità		
	1.04_Marciapiede non presente o non conforme

Altezza dislivello	10 cm
		Lunghezza	900 cm
		Larghezza	116 cm
Pendenza			
Note: gradino in corrispondenza di attraversamento.

PROPOSTA DI PROGETTO	Descrizione
	Demolizione di parte del marciapiede e realizzazione, in materiale analogo all'esistente, di area in piano antistante l'attraversamento, posta alla medesima quota e con pari larghezza, e di rampa/e laterali, con raccordi a raso e senza discontinuità alle pavimentazioni adiacenti, incluse demolizioni e ripristini. Rampe con pendenza longitudinale max 5% (8% in caso di impossibilità), prive di pendenza trasversale. Compresa segnaletica tattilo-plantare conforme all'Abaco e segnaletica verticale ed orizzontale conformi alle prescrizioni del Codice della Strada ed al suo Regolamento, incluse demolizioni e ripristini.

Importo stimato
4.392,00 €

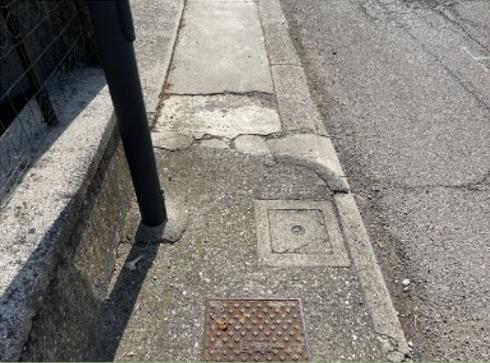
Ambito	Urbano	Cod.
Localizzazione	SEVEGLIANO	L02
Via	Roma - lato destro	V01
Identificazione	civ. 19-15a	C09

RILIEVO STATO DI FATTO	Criticità 7.03_Percorso con delimitazione non percepibile

Altezza dislivello	
		Lunghezza	3100 cm
		Larghezza	116 cm
		Pendenza	
Note:

PROPOSTA DI PROGETTO	Descrizione Criticità non risolvibile a causa delle caratteristiche del contesto.	
	Note:

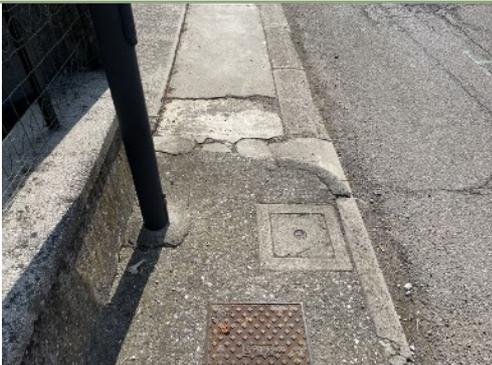
Ambito	Urbano	Cod.
Localizzazione	SEVEGLIANO	L02
Via	Roma - lato destro	V01
Identificazione	civ. 15a	C10

RILIEVO STATO DI FATTO	Criticità		
	2.01_Pavimentazione non complanare per: sconessioni / deformazioni / rotture

Altezza dislivello	
		Lunghezza	80 cm
		Larghezza	116 cm
Pendenza			
Note:

PROPOSTA DI PROGETTO	Descrizione	
	Rifacimento puntuale del sottofondo e della pavimentazione con materiale analogo all'esistente per il ripristino della planarità del piano di calpestio, da raccordare a raso e senza discontinuità alle pavimentazioni adiacenti, incluse demolizioni e ripristini.

Importo stimato
82,00 €

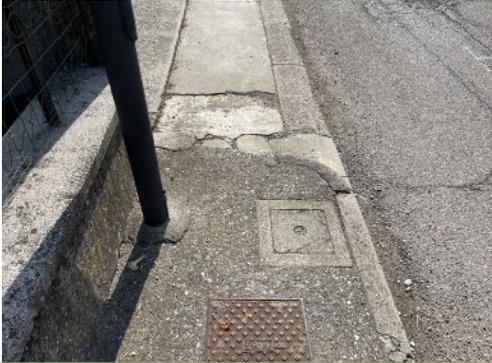
Ambito	Urbano	Cod.
Localizzazione	SEVEGLIANO	L02
Via	Roma - lato destro	V01
Identificazione	civ. 15a	C11

RILIEVO STATO DI FATTO	Criticità 3.01_Percorso con dislivello superiore a 2,5 cm

Altezza dislivello	4 cm
		Lunghezza	
		Larghezza	110 cm
		Pendenza	
Note:

PROPOSTA DI PROGETTO	Descrizione Demolizione di marciapiede e realizzazione di rampa di raccordo in materiale analogo all'esistente, da collegare a raso e senza discontinuità alle pavimentazioni adiacenti, incluse demolizioni e ripristini. Pendenza longitudinale max 5% (8% in caso di impossibilità), priva di pendenza trasversale.

Importo stimato 80,00 €

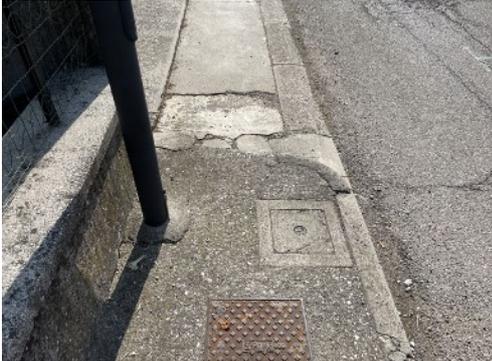
Ambito	Urbano	Cod.
Localizzazione	SEVEGLIANO	L02
Via	Roma - lato destro	V01
Identificazione	civ. 15a-13	C12

RILIEVO STATO DI FATTO	Criticità 1.04_Marciapiede non presente o non conforme

Altezza dislivello	
		Lunghezza	4200 cm
		Larghezza	80-110 cm
		Pendenza	
Note: larghezza marciapiede variabile da 80 a 110 cm con restringimenti puntuali a 80 cm.

PROPOSTA DI PROGETTO	Descrizione Criticità non risolvibile a causa delle caratteristiche del contesto.
	Note:

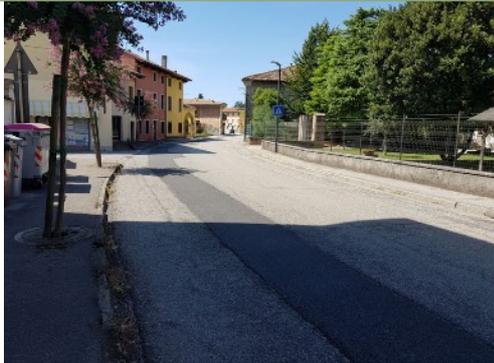
Ambito	Urbano	Cod.
Localizzazione	SEVEGLIANO	L02
Via	Roma - lato destro	V01
Identificazione	civ. 13	C13

RILIEVO STATO DI FATTO	Criticità		
	8.01_Attraversamento pedonale non presente

Altezza dislivello	10 cm
		Lunghezza	715 cm
		Larghezza	250 cm
Pendenza			
Note: larghezza marciapiede 110 e 214 cm.

PROPOSTA DI PROGETTO	Descrizione	
	Realizzazione di attraversamento pedonale a raso. Rifacimento del tratto di percorso con realizzazione di brevi rampe laterali in materiale analogo all'esistente, da raccordare a raso e senza discontinuità alle pavimentazioni adiacenti, incluse demolizioni e ripristini. Rampe con pendenza longitudinale max 5% (8% in caso di impossibilità), prive di pendenza trasversale. Posa di segnaletica tattilo-plantare conforme all'Abaco e di segnaletica verticale ed orizzontale conformi alle prescrizioni del Codice della Strada ed al suo Regolamento, incluse demolizioni e ripristini.

Note: Spostamento dell'attraversamento esistente.

Importo stimato
3.556,00 €

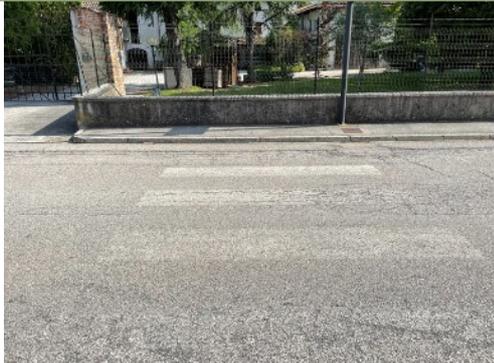
Ambito	Urbano	Cod.
Localizzazione	SEVEGLIANO	L02
Via	Roma - lato destro	V01
Identificazione	civ. 13	C14

RILIEVO STATO DI FATTO	Criticità		
	8.02_Attraversamento pedonale in posizione non coerente o pericolosa

Altezza dislivello	
		Lunghezza	700 cm
		Larghezza	270 cm
Pendenza			
Note:

PROPOSTA DI PROGETTO	Descrizione	
	Eliminazione dell'attraversamento pedonale mediante cancellazione della segnaletica orizzontale, rimozione della segnaletica verticale e chiusura degli eventuali varchi per il passaggio tra percorso e carreggiata.	
	Note:

Importo stimato
105,00 €

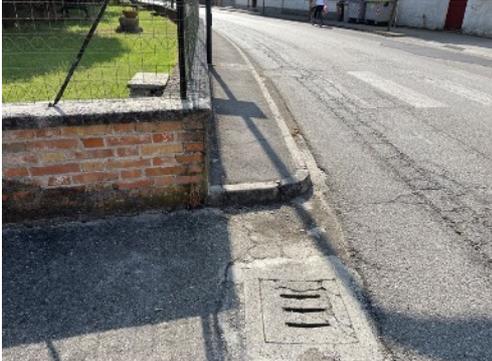
Ambito	Urbano	Cod.
Localizzazione	SEVEGLIANO	L02
Via	Roma - lato destro	V01
Identificazione	civ. 13	C15

RILIEVO STATO DI FATTO	Criticità		
	3.01_Percorso con dislivello superiore a 2,5 cm

Altezza dislivello	12 cm
		Lunghezza	
		Larghezza	80 cm
	Pendenza		
Note:

PROPOSTA DI PROGETTO	Descrizione	
	Demolizione di marciapiede e realizzazione di rampa di raccordo in materiale analogo all'esistente, da collegare a raso e senza discontinuità alle pavimentazioni adiacenti, incluse demolizioni e ripristini. Pendenza longitudinale max 5% (8% in caso di impossibilità), priva di pendenza trasversale.

Note: Soluzione da adottarsi in funzione del possibile allargamento del marciapiede.

Importo stimato
346,00 €

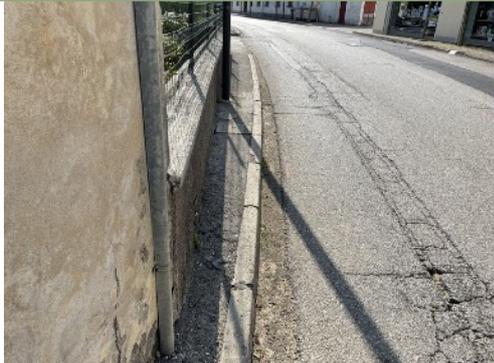
Ambito	Urbano	Cod.
Localizzazione	SEVEGLIANO	L02
Via	Roma - lato destro	V01
Identificazione	civ. 13-11/a	C16

RILIEVO STATO DI FATTO	Criticità 1.04_Marciapiede non presente o non conforme

Altezza dislivello	14 cm
		Lunghezza	2800 cm
		Larghezza	0-70 cm
		Pendenza	
Note:

PROPOSTA DI PROGETTO	Descrizione Criticità non risolvibile a causa delle caratteristiche del contesto.	
	Note:

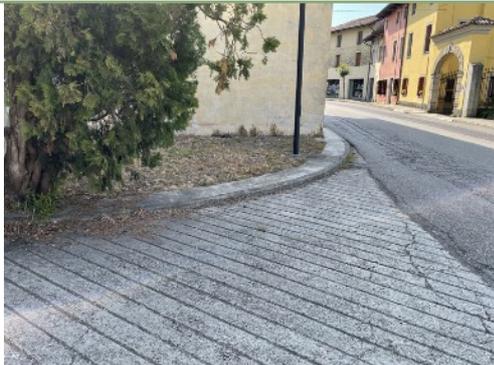
Ambito	Urbano	Cod.
Localizzazione	SEVEGLIANO	L02
Via	Roma - lato destro	V01
Identificazione	civ. 11/a	C17

RILIEVO STATO DI FATTO	Criticità		
	3.01_Percorso con dislivello superiore a 2,5 cm

Altezza dislivello	14 cm
		Lunghezza	
		Larghezza	77 cm
Pendenza			
Note:

PROPOSTA DI PROGETTO	Descrizione	
	Demolizione di marciapiede e realizzazione di rampa di raccordo in materiale analogo all'esistente, da collegare a raso e senza discontinuità alle pavimentazioni adiacenti, incluse demolizioni e ripristini. Pendenza longitudinale max 5% (8% in caso di impossibilità), priva di pendenza trasversale.

Note: Soluzione contestuale ad eventuale intervento sulla criticità precedente.

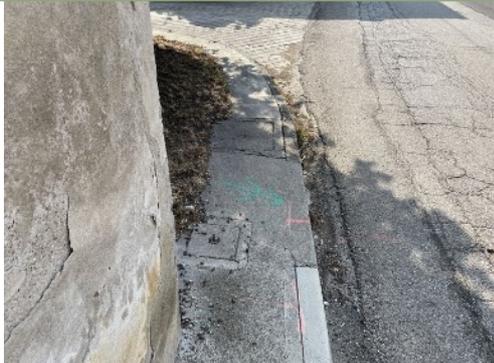
Ambito	Urbano	Cod.
Localizzazione	SEVEGLIANO	L02
Via	Roma - lato destro	V01
Identificazione	civ. 11/a	C18

RILIEVO STATO DI FATTO	Criticità		
	3.01_Percorso con dislivello superiore a 2,5 cm

Altezza dislivello	14 cm
		Lunghezza	
		Larghezza	90 cm
Pendenza			
Note:

PROPOSTA DI PROGETTO	Descrizione	
	Demolizione di marciapiede e realizzazione di rampa di raccordo in materiale analogo all'esistente, da collegare a raso e senza discontinuità alle pavimentazioni adiacenti, incluse demolizioni e ripristini. Pendenza longitudinale max 5% (8% in caso di impossibilità), priva di pendenza trasversale.

Importo stimato
454,00 €

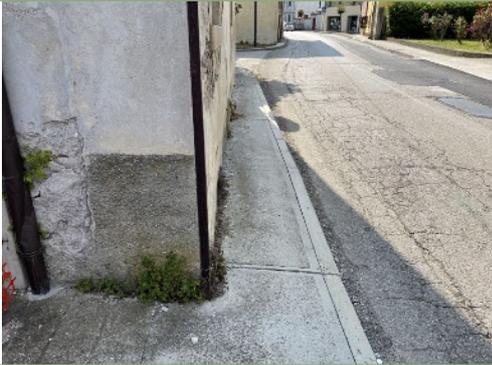
Ambito	Urbano	Cod.
Localizzazione	SEVEGLIANO	L02
Via	Roma - lato destro	V01
Identificazione	civ. 3	C19

RILIEVO STATO DI FATTO	Criticità 1.02_Percorso con pendenza trasversale superiore all'1%

Altezza dislivello	
		Lunghezza	900 cm
		Larghezza	90-114 cm
		Pendenza	
Note:

PROPOSTA DI PROGETTO	Descrizione Rifacimento della pavimentazione del percorso o del marciapiede in materiale analogo all'esistente al fine di ottenere una pendenza trasversale costante max 1%, da raccordare a raso e senza discontinuità alle pavimentazioni adiacenti, incluse demolizioni e ripristini.

Importo stimato
643,00 €

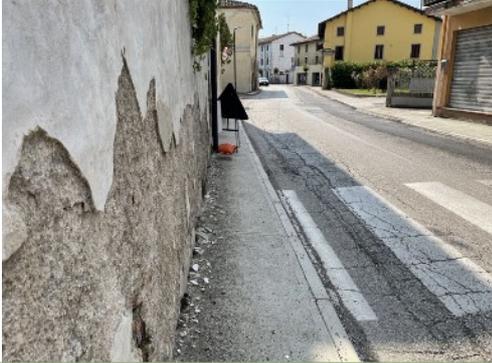
Ambito	Urbano	Cod.
Localizzazione	SEVEGLIANO	L02
Via	Roma - lato destro	V01
Identificazione	civ. 3	C20

RILIEVO STATO DI FATTO	Criticità 7.02_Segnaletica tattilo-plantare per attraversamento non presente

Altezza dislivello	
		Lunghezza	
		Larghezza	
		Pendenza	
Note: larghezza marciapiede 95 e 103 cm.

PROPOSTA DI PROGETTO	Descrizione Posa di moduli tattilo-plantari tipo codice "direzione rettilinea" e "pericolo valicabile" realizzati in materiale idoneo al contesto ed a contrasto cromatico rispetto alla pavimentazione, posati a raso e senza discontinuità rispetto alle pavimentazioni adiacenti, incluse demolizioni e ripristini.

Importo stimato 504,00 €

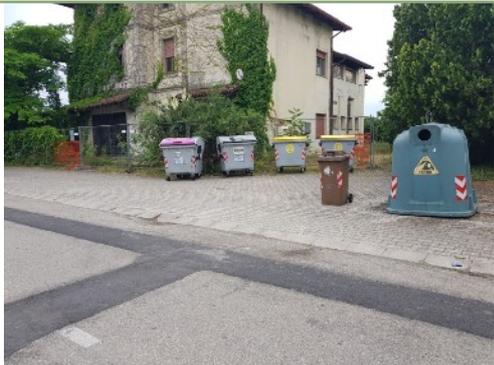
RILIEVO STATO DI FATTO	Criticità 7.03_Percorso con delimitazione non percepibile

Altezza dislivello	
		Lunghezza	3400 cm
		Larghezza	
		Pendenza	
Note:

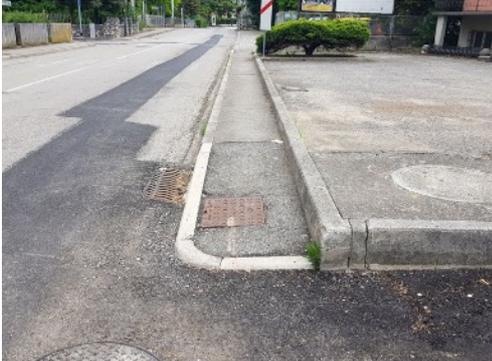
Ambito	Urbano	Cod.
Localizzazione	SEVEGLIANO	L02
Via	Roma - lato sinistro	V01
Identificazione	civ. 30	C22

RILIEVO STATO DI FATTO	Criticità		
	1.04_Marciapiede non presente o non conforme

Altezza dislivello	11 cm
		Lunghezza	2000 cm
		Larghezza	85 cm
	Pendenza		
Note: larghezza inferiore a 90 cm.

PROPOSTA DI PROGETTO	Descrizione	
	Rifacimento di marciapiede in cls con finitura antisdrucchiolo delimitato lungo la carreggiata da cordolo a contrasto cromatico o aiuola, incluse demolizioni e ripristini. Larghezza min 150 cm, pendenza trasversale max 1%, dislivello da sede stradale max 10 cm. Eventuali rampe di raccordo alla sede stradale per passo carraio o attraversamento devono essere conformi alle prescrizioni dell'Abaco.

Importo stimato
3.060,00 €

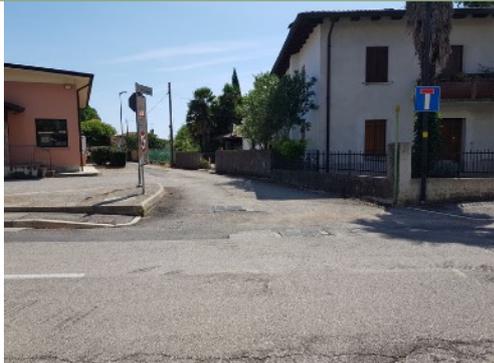
Ambito	Urbano	Cod.
Localizzazione	SEVEGLIANO	L02
Via	Roma - lato sinistro	V01
Identificazione	civ. 30	C23

RILIEVO STATO DI FATTO	Criticità 8.01_Attraversamento pedonale non presente

Altezza dislivello	11 cm
		Lunghezza	600 cm
		Larghezza	250 cm
		Pendenza	
Note:

PROPOSTA DI PROGETTO	Descrizione Realizzazione di attraversamento pedonale a 5 m dal segnale di STOP. Rifacimento del tratto di percorso con realizzazione di breve rampa in materiale analogo all'esistente, da raccordare a raso e senza discontinuità alle pavimentazioni adiacenti, incluse demolizioni e ripristini. Rampa con pendenza longitudinale max 5% (8% in caso di impossibilità), priva di pendenza trasversale. Posa di segnaletica tattilo-plantare conforme all'Abaco e di segnaletica verticale ed orizzontale conformi alle prescrizioni del Codice della Strada ed al suo Regolamento, incluse demolizioni e ripristini.

Importo stimato
2.368,00 €

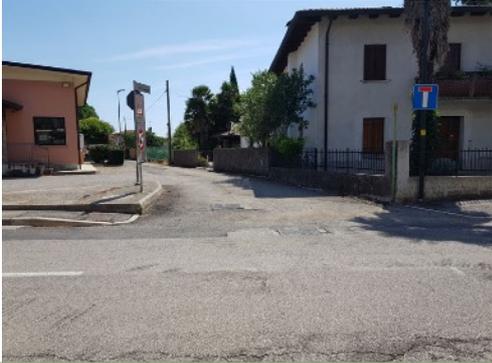
Ambito	Urbano	Cod.
Localizzazione	SEVEGLIANO	L02
Via	Roma - lato sinistro	V01
Identificazione	civ. 30-24	C24

RILIEVO STATO DI FATTO	Criticità 1.04_Marciapiede non presente o non conforme

Altezza dislivello	
		Lunghezza	500 cm
		Larghezza	
		Pendenza	
Note:

PROPOSTA DI PROGETTO	Descrizione Realizzazione di segnaletica orizzontale (linee di margine, simboli ed eventuali aree dipinte a pieno, in gocciolato) per la riconoscibilità del percorso pedonale in area pericolosa ed eventuale posa di transenne o paletti parapetonali di protezione, obbligatori nei punti di svolta salvo impossibilità. Larghezza min 100 cm al netto degli elementi di protezione.

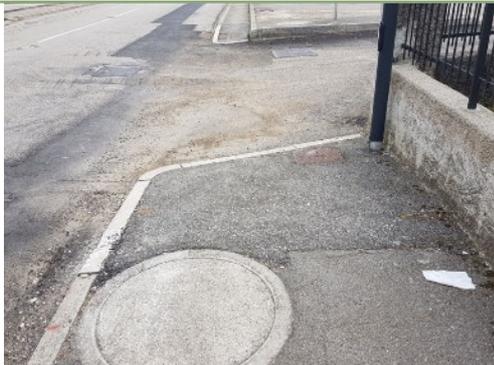
RILIEVO STATO DI FATTO	Criticità		
	4.01_Breve rampa di raccordo con pendenza compresa tra 5% e 15%

Altezza dislivello	11 cm
		Lunghezza	175 cm
		Larghezza	194 cm
Pendenza		6%	
Note:

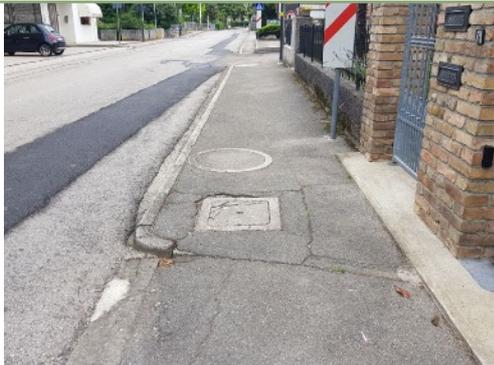
RILIEVO STATO DI FATTO	Criticità 2.01_Pavimentazione non complanare per: sconessioni / deformazioni / rotture

Altezza dislivello	
		Lunghezza	700 cm
		Larghezza	170 cm
		Pendenza	
Note:

PROPOSTA DI PROGETTO	Descrizione Rifacimento puntuale del sottofondo e della pavimentazione con materiale analogo all'esistente per il ripristino della planarità del piano di calpestio, da raccordare a raso e senza discontinuità alle pavimentazioni adiacenti, incluse demolizioni e ripristini.

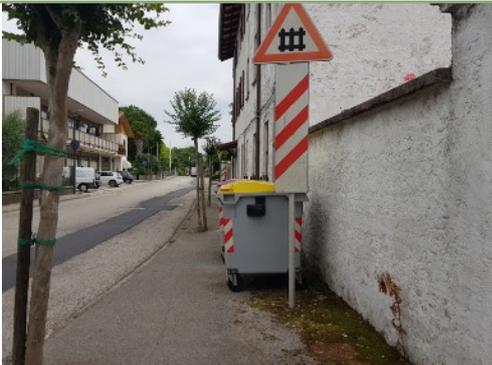
Ambito	Urbano	Cod.
Localizzazione	SEVEGLIANO	L02
Via	Roma - lato sinistro	V01
Identificazione	civ. 18	C27

RILIEVO STATO DI FATTO	Criticità 6.05_Ostacolo costituito da palo di segnaletica verticale

PROPOSTA DI PROGETTO	Descrizione Rimozione del palo di segnaletica verticale e suo riposizionamento in area esterna ai percorsi pedonali, nel rispetto delle prescrizioni del Codice della Strada e del suo Regolamento, inclusa eliminazione e rifacimento del plinto interrato.

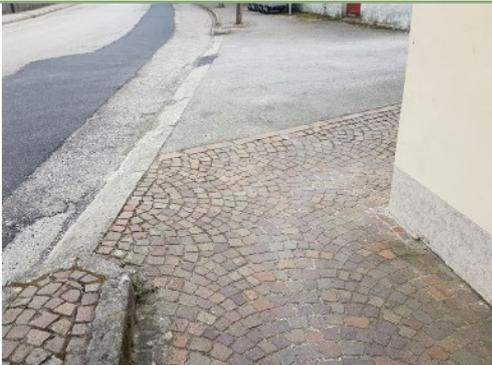
Ambito	Urbano	Cod.
Localizzazione	SEVEGLIANO	L02
Via	Roma - lato sinistro	V01
Identificazione	civ. 16	C28

RILIEVO STATO DI FATTO	Criticità 2.01_Pavimentazione non complanare per: sconessioni / deformazioni / rotture

Altezza dislivello	
		Lunghezza	150 cm
		Larghezza	150 cm
		Pendenza	
Note:

PROPOSTA DI PROGETTO	Descrizione Rifacimento puntuale del sottofondo e della pavimentazione con materiale analogo all'esistente per il ripristino della planarità del piano di calpestio, da raccordare a raso e senza discontinuità alle pavimentazioni adiacenti, incluse demolizioni e ripristini.

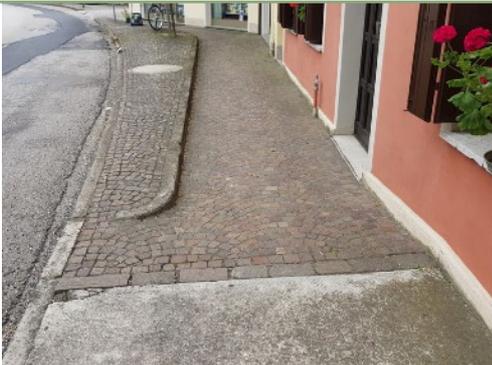
Ambito	Urbano	Cod.
Localizzazione	SEVEGLIANO	L02
Via	Roma - lato sinistro	V01
Identificazione	civ. 10	C29

RILIEVO STATO DI FATTO	Criticità		
	4.01_Breve rampa di raccordo con pendenza compresa tra 5% e 15%

Altezza dislivello	8 cm
		Lunghezza	127 cm
		Larghezza	130 cm
	Pendenza	6%	
Note:

PROPOSTA DI PROGETTO	Descrizione	
	Rifacimento della rampa di raccordo in materiale analogo all'esistente con riduzione della pendenza longitudinale in base alle caratteristiche del contesto, da collegare a raso e senza discontinuità alle pavimentazioni adiacenti, incluse demolizioni e ripristini. Pendenza longitudinale max 5% (8% in caso di impossibilità), priva di pendenza trasversale.

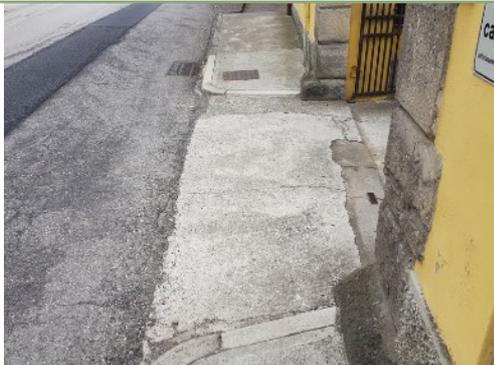
RILIEVO STATO DI FATTO	Criticità		
	1.01_Percorso con pendenze/scalini dovuti a passo carraio

Altezza dislivello	10 cm
		Lunghezza	800 cm
		Larghezza	138-87 cm
Pendenza		8%	
Note:

PROPOSTA DI PROGETTO	Descrizione	
	Rifacimento del tratto di percorso con pendenze dovute a passo carraio mediante allineamento in piano dell'area carrabile alla quota stradale e realizzazione di brevi rampe laterali in materiale analogo all'esistente, da raccordare a raso e senza discontinuità alle pavimentazioni adiacenti, incluse demolizioni e ripristini. Rampe con pendenza longitudinale max 5% (8% in caso di impossibilità), prive di pendenza trasversale.

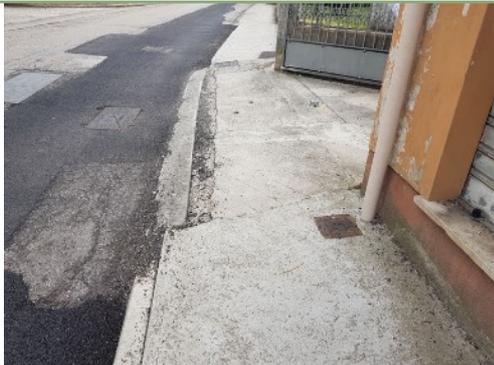
RILIEVO STATO DI FATTO	Criticità		
	1.02_Percorso con pendenza trasversale superiore all'1%

Altezza dislivello	
		Lunghezza	700 cm
		Larghezza	133 cm
Pendenza		12%	
Note:

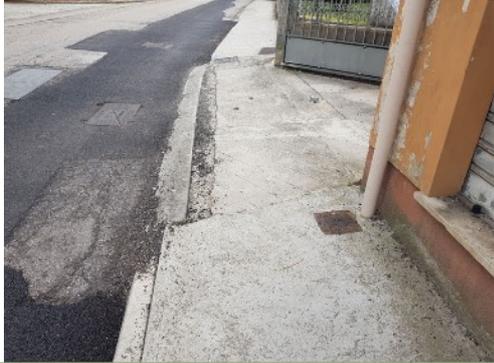
Ambito	Urbano	Cod.
Localizzazione	SEVEGLIANO	L02
Via	Roma - lato sinistro	V01
Identificazione	civ. 4	C32

RILIEVO STATO DI FATTO	Criticità		
	1.02_Percorso con pendenza trasversale superiore all'1%

Altezza dislivello	
		Lunghezza	500 cm
		Larghezza	133 cm
Pendenza		7%	
Note:

PROPOSTA DI PROGETTO	Descrizione	
	Rifacimento del tratto di percorso con pendenze dovute al passo carraio mediante realizzazione di marciapiede in continuità con i tratti adiacenti ed in medesimo materiale, costruzione, lungo la carreggiata, di rampa carrabile in cls con larghezza max 30 cm, incluse demolizioni e ripristini. Compreso raccordo con altri livelli. Larghezza percorso min 120 cm, pendenza trasversale max 1%.

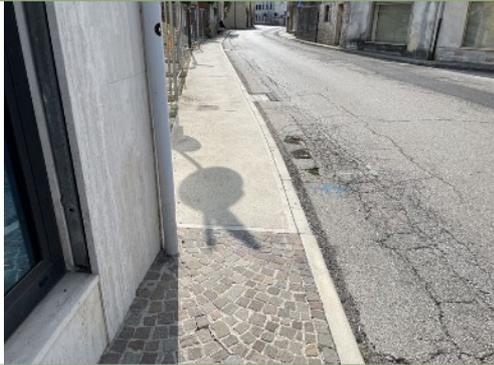
Ambito	Urbano	Cod.
Localizzazione	SEVEGLIANO	L02
Piazza	Sant'Andrea - lato destro	V02
Identificazione	civ. 3	C01

RILIEVO STATO DI FATTO	Criticità		
	4.03_Breve rampa di raccordo con pendenza superiore al 15%

Altezza dislivello	7 cm
		Lunghezza	119 cm
		Larghezza	110 cm
Pendenza		6%	
Note:

PROPOSTA DI PROGETTO	Descrizione	
	Rifacimento della rampa di raccordo in materiale analogo all'esistente con riduzione della pendenza longitudinale in base alle caratteristiche del contesto, da collegare a raso e senza discontinuità alle pavimentazioni adiacenti, incluse demolizioni e ripristini. Pendenza longitudinale max 5% (8% in caso di impossibilità), priva di pendenza trasversale.

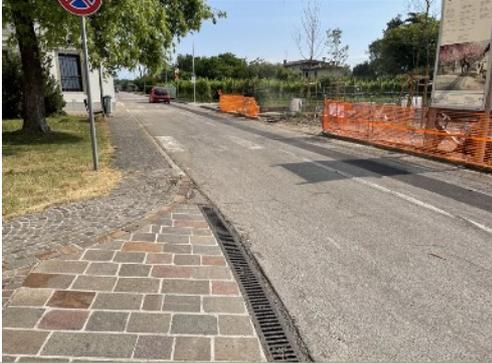
Ambito	Urbano	Cod.
Localizzazione	SEVEGLIANO	L02
Piazza	Sant'Andrea - lato destro	V02
Identificazione	civ. 1	C02

RILIEVO STATO DI FATTO	Criticità		
	8.01_Attraversamento pedonale non presente

Altezza dislivello	
		Lunghezza	600 cm
		Larghezza	250 cm
Pendenza			
Note:

PROPOSTA DI PROGETTO	Descrizione	
	Realizzazione di attraversamento pedonale a raso. Rifacimento del tratto di percorso con realizzazione di brevi rampe laterali in materiale analogo all'esistente, da raccordare a raso e senza discontinuità alle pavimentazioni adiacenti, incluse demolizioni e ripristini. Rampe con pendenza longitudinale max 5% (8% in caso di impossibilità), prive di pendenza trasversale. Posa di segnaletica tattilo-plantare conforme all'Abaco e di segnaletica verticale ed orizzontale conformi alle prescrizioni del Codice della Strada ed al suo Regolamento, incluse demolizioni e ripristini.

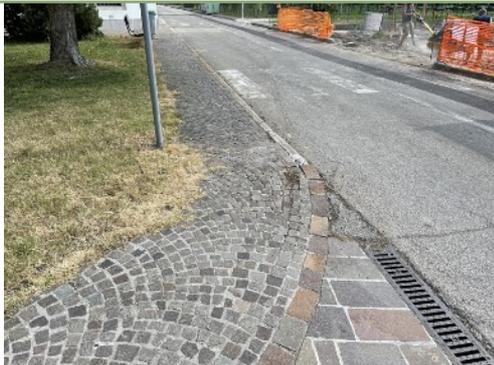
Ambito	Urbano	Cod.
Localizzazione	SEVEGLIANO	L02
Piazza	Sant'Andrea - lato destro	V02
Identificazione	civ. 1	C03

RILIEVO STATO DI FATTO	Criticità 2.01_Pavimentazione non complanare per: sconessioni / deformazioni / rotture

Altezza dislivello	
		Lunghezza	200 cm
		Larghezza	97 cm
		Pendenza	
Note:

PROPOSTA DI PROGETTO	Descrizione Rifacimento puntuale del sottofondo e della pavimentazione con materiale analogo all'esistente per il ripristino della planarità del piano di calpestio, da raccordare a raso e senza discontinuità alle pavimentazioni adiacenti, incluse demolizioni e ripristini.

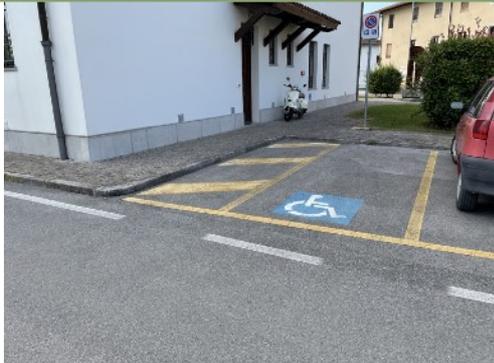
Ambito	Urbano	Cod.
Localizzazione	SEVEGLIANO	L02
Piazza	Sant'Andrea - lato destro	V02
Identificazione	civ. 1	C04

RILIEVO STATO DI FATTO	Criticità 9.02_Stallo riservato con collegamento al percorso pedonale non presente o non adeguato

Altezza dislivello	10 cm
		Lunghezza	
		Larghezza	
		Pendenza	
Note:

PROPOSTA DI PROGETTO	Descrizione Realizzazione di rampa in cls con finitura antisdrucciolo, da raccordare a raso e senza discontinuità alle pavimentazioni adiacenti, incluse demolizioni e ripristini. Larghezza min 150 cm, pendenza longitudinale max 5% (8% in caso di impossibilità), priva di pendenza trasversale, cordolo laterale h 10 cm.

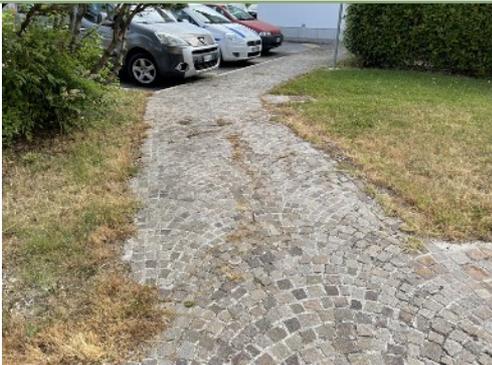
Ambito	Urbano	Cod.
Localizzazione	SEVEGLIANO	L02
Piazza	Sant'Andrea - lato destro	V02
Identificazione	civ. 1	C05

RILIEVO STATO DI FATTO	Criticità		
	2.01_Pavimentazione non complanare per: sconessioni / deformazioni / rotture

Altezza dislivello	
		Lunghezza	500 cm
		Larghezza	180 cm
Pendenza			
Note:

PROPOSTA DI PROGETTO	Descrizione	
	Rifacimento puntuale del sottofondo e della pavimentazione con materiale analogo all'esistente per il ripristino della planarità del piano di calpestio, da raccordare a raso e senza discontinuità alle pavimentazioni adiacenti, incluse demolizioni e ripristini.

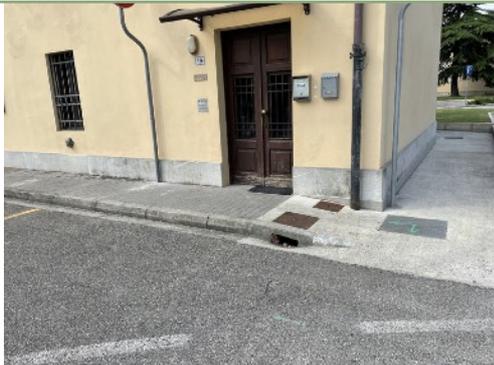
Ambito	Urbano	Cod.
Localizzazione	SEVEGLIANO	L02
Piazza	Sant'Andrea - lato destro	V02
Identificazione	civ. 19	C06

RILIEVO STATO DI FATTO	Criticità		
	4.01_Breve rampa di raccordo con pendenza compresa tra 5% e 15%

Altezza dislivello	17 cm
		Lunghezza	115 cm
		Larghezza	129 cm
Pendenza		15%	
Note:

PROPOSTA DI PROGETTO	Descrizione	
	Rifacimento della rampa di raccordo in materiale analogo all'esistente con riduzione della pendenza longitudinale in base alle caratteristiche del contesto, da collegare a raso e senza discontinuità alle pavimentazioni adiacenti, incluse demolizioni e ripristini. Pendenza longitudinale max 5% (8% in caso di impossibilità), priva di pendenza trasversale.

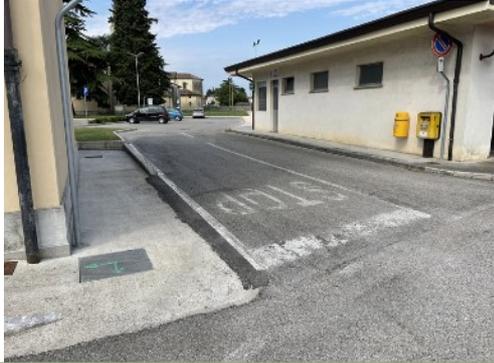
Ambito	Urbano	Cod.
Localizzazione	SEVEGLIANO	L02
Piazza	Sant'Andrea - lato destro	V02
Identificazione	civ. 19	C07

RILIEVO STATO DI FATTO	Criticità		
	8.01_Attraversamento pedonale non presente

Altezza dislivello	
		Lunghezza	600 cm
		Larghezza	250 cm
Pendenza			
Note:

PROPOSTA DI PROGETTO	Descrizione	
	<p>Realizzazione di attraversamento pedonale a raso. Rifacimento del tratto di percorso con realizzazione di brevi rampe laterali in materiale analogo all'esistente, da raccordare a raso e senza discontinuità alle pavimentazioni adiacenti, incluse demolizioni e ripristini. Rampe con pendenza longitudinale max 5% (8% in caso di impossibilità), prive di pendenza trasversale. Posa di segnaletica tattilo-plantare conforme all'Abaco e di segnaletica verticale ed orizzontale conformi alle prescrizioni del Codice della Strada ed al suo Regolamento, incluse demolizioni e ripristini.</p>

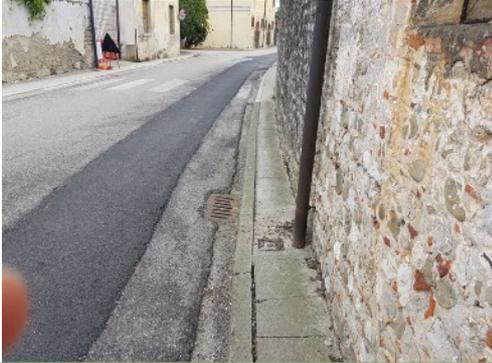
Ambito	Urbano	Cod.
Localizzazione	SEVEGLIANO	L02
Piazza	Sant'Andrea - lato sinistro	V02
Identificazione	civ. 8	C08

RILIEVO STATO DI FATTO	Criticità 1.04_Marciapiede non presente o non conforme

Altezza dislivello	
		Lunghezza	2400 cm
		Larghezza	84-42 cm
		Pendenza	
Note:

PROPOSTA DI PROGETTO	Descrizione Criticità non risolvibile a causa delle caratteristiche del contesto.	
	Note:

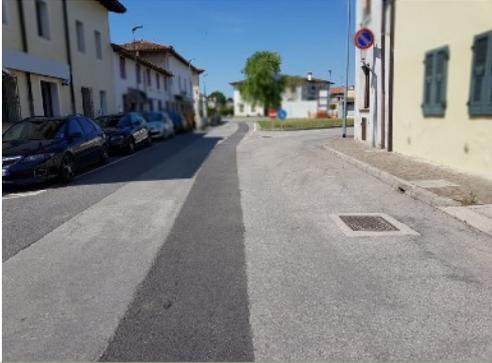
Ambito	Urbano	Cod.
Localizzazione	SEVEGLIANO	L02
Piazza	Sant'Andrea - lato sinistro	V02
Identificazione	Int. con via 4 Novembre	C09

RILIEVO STATO DI FATTO	Criticità		
	8.01_Attraversamento pedonale non presente

Altezza dislivello	13 cm
		Lunghezza	850 cm
		Larghezza	250 cm
Pendenza			
Note: larghezza marciapiedi 140 cm e 160 cm.

PROPOSTA DI PROGETTO	Descrizione	
	Realizzazione di attraversamento pedonale a raso. Rifacimento del tratto di percorso con realizzazione di brevi rampe laterali in materiale analogo all'esistente, da raccordare a raso e senza discontinuità alle pavimentazioni adiacenti, incluse demolizioni e ripristini. Rampe con pendenza longitudinale max 5% (8% in caso di impossibilità), prive di pendenza trasversale. Posa di segnaletica tattilo-plantare conforme all'Abaco e di segnaletica verticale ed orizzontale conformi alle prescrizioni del Codice della Strada ed al suo Regolamento, incluse demolizioni e ripristini.

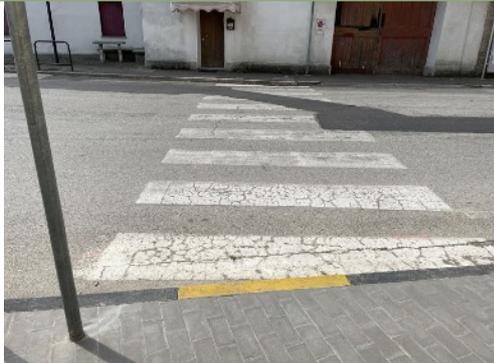
Ambito	Urbano	Cod.
Localizzazione	SEVEGLIANO	L02
Via	Vittorio Veneto - lato destro	V03
Identificazione	civ. 2	C01

RILIEVO STATO DI FATTO	Criticità 8.02_Attraversamento pedonale in posizione non coerente o pericolosa

Altezza dislivello	10 cm
		Lunghezza	850 cm
		Larghezza	260 cm
		Pendenza	
Note: interferisce con un passo carraio.

PROPOSTA DI PROGETTO	Descrizione Eliminazione dell'attraversamento pedonale mediante cancellazione della segnaletica orizzontale, rimozione della segnaletica verticale e chiusura degli eventuali varchi per il passaggio tra percorso e carreggiata.	
	Note:

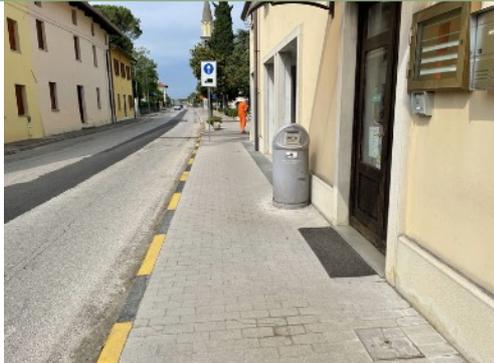
Ambito	Urbano	Cod.
Localizzazione	SEVEGLIANO	L02
Via	Vittorio Veneto - lato destro	V03
Identificazione	civ. 2	C02

RILIEVO STATO DI FATTO	Criticità		
	8.01_Attraversamento pedonale non presente

Altezza dislivello	10 cm
		Lunghezza	850 cm
		Larghezza	260 cm
Pendenza			
Note: spostamento dell'attraversamento esistente.

PROPOSTA DI PROGETTO	Descrizione	
	Realizzazione di attraversamento pedonale a raso. Rifacimento del tratto di percorso con realizzazione di brevi rampe laterali in materiale analogo all'esistente, da raccordare a raso e senza discontinuità alle pavimentazioni adiacenti, incluse demolizioni e ripristini. Rampe con pendenza longitudinale max 5% (8% in caso di impossibilità), prive di pendenza trasversale. Posa di segnaletica tattilo-plantare conforme all'Abaco e di segnaletica verticale ed orizzontale conformi alle prescrizioni del Codice della Strada ed al suo Regolamento, incluse demolizioni e ripristini.

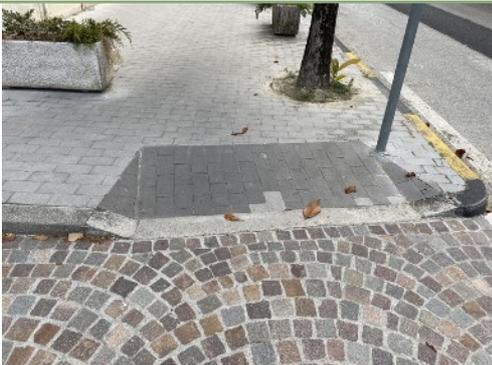
Ambito	Urbano	Cod.
Localizzazione	SEVEGLIANO	L02
Via	Vittorio Veneto - lato destro	V03
Identificazione	civ. 10	C03

RILIEVO STATO DI FATTO	Criticità		
	4.01_Breve rampa di raccordo con pendenza compresa tra 5% e 15%

Altezza dislivello	8 cm
		Lunghezza	81 cm
		Larghezza	150 cm
		Pendenza	10%
Note:

PROPOSTA DI PROGETTO	Descrizione	
	Rifacimento della rampa di raccordo in materiale analogo all'esistente con riduzione della pendenza longitudinale in base alle caratteristiche del contesto, da collegare a raso e senza discontinuità alle pavimentazioni adiacenti, incluse demolizioni e ripristini. Pendenza longitudinale max 5% (8% in caso di impossibilità), priva di pendenza trasversale.

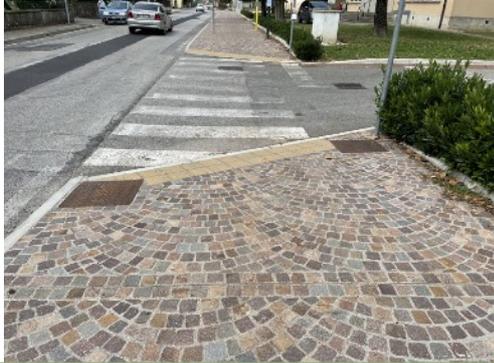
Ambito	Urbano	Cod.
Localizzazione	SEVEGLIANO	L02
Via	Vittorio Veneto - lato destro	V03
Identificazione	civ. 10	C04

RILIEVO STATO DI FATTO	Criticità 8.02_Attraversamento pedonale in posizione non coerente o pericolosa

Altezza dislivello	12 cm
		Lunghezza	600 cm
		Larghezza	250 cm
		Pendenza	
Note: attraversamento posto davanti al segnale di STOP, segnali tattilo plantari non posizionati ortogonalmente al verso di marcia.

PROPOSTA DI PROGETTO	Descrizione Eliminazione dell'attraversamento pedonale mediante cancellazione della segnaletica orizzontale, rimozione della segnaletica verticale, eliminazione della segnaletica tattile plantare posizionata non correttamente e chiusura degli eventuali varchi per il passaggio tra percorso e carreggiata.	
	Note:

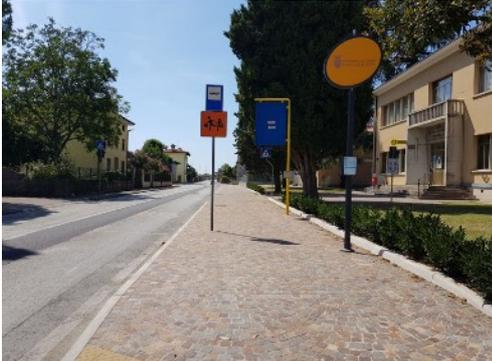
Ambito	Urbano	Cod.
Localizzazione	SEVEGLIANO	L02
Via	Vittorio Veneto - lato destro	V03
Identificazione	civ. 12	C06

RILIEVO STATO DI FATTO	Criticità 8.01_Attraversamento pedonale non presente

Altezza dislivello	12 cm
		Lunghezza	650 cm
		Larghezza	250 cm
		Pendenza	
Note: spostamento dell'attraversamento pedonale esistente.

PROPOSTA DI PROGETTO	Descrizione Realizzazione di attraversamento pedonale rialzato, con pavimentazione in piano da collegare a raso e senza discontinuità ai percorsi pedonali o al marciapiede secondo le indicazioni di Abaco, posa di segnaletica tattilo-plantare conforme all'Abaco e di segnaletica verticale ed orizzontale conformi alle prescrizioni del Codice della Strada ed al suo Regolamento, incluse demolizioni e ripristini.

Note: Valutare la fattibilità con di uffici preposti.

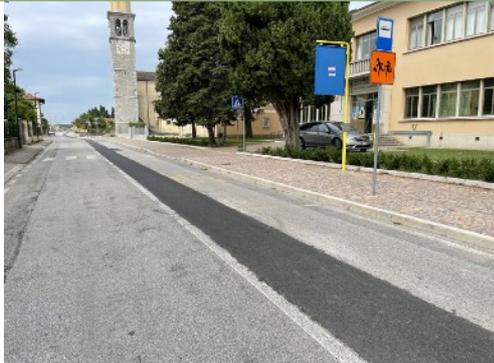
Ambito	Urbano	Cod.
Localizzazione	SEVEGLIANO	L02
Via	Vittorio Veneto - lato destro	V03
Identificazione	civ. 12, fermata bus	C07

RILIEVO STATO DI FATTO	Criticità 10.01_Fermata TPL non conforme

PROPOSTA DI PROGETTO	Descrizione Adeguamento o realizzazione di banchina con pavimentazione in piano, delimitata da segnaletica tattilo-plantare secondo le indicazioni di Abaco. Compresa eventuale installazione di panchina e pensilina per la protezione dagli agenti atmosferici (non computate nella stima dei costi) scelte per tipologia in funzione del contesto al fine di non limitare la mobilità o costituire ostacolo.	
	10 ml loges

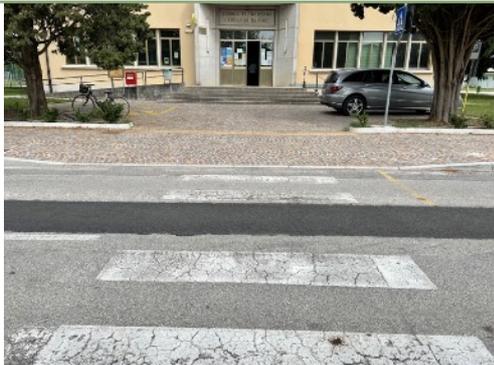
Ambito	Urbano	Cod.
Localizzazione	SEVEGLIANO	L02
Via	Vittorio Veneto - lato destro	V03
Identificazione	civ. 12	C08

RILIEVO STATO DI FATTO	Criticità		
	1.01_Percorso con pendenze/scalini dovuti a passo carraio

Altezza dislivello	13 cm
		Lunghezza	920 cm
		Larghezza	356 cm
Pendenza		8%	
Note:

PROPOSTA DI PROGETTO	Descrizione	
	Rifacimento del tratto di percorso con pendenze dovute al passo carraio mediante realizzazione di marciapiede in continuità con i tratti adiacenti ed in medesimo materiale, costruzione, lungo la carreggiata, di rampa carrabile in cls con larghezza max 30 cm, incluse demolizioni e ripristini. Larghezza percorso min 120 cm, pendenza trasversale max 1%.

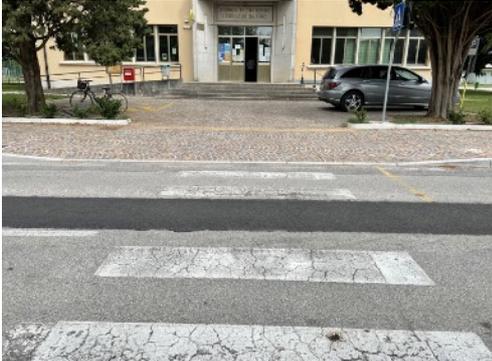
Ambito	Urbano	Cod.
Localizzazione	SEVEGLIANO	L02
Via	Vittorio Veneto - lato destro	V03
Identificazione	civ. 12	C09

RILIEVO STATO DI FATTO	Criticità		
	8.02_Attraversamento pedonale in posizione non coerente o pericolosa

Altezza dislivello	
		Lunghezza	600 cm
		Larghezza	250 cm
Pendenza			
Note: interferisce con l'accesso carraio.

PROPOSTA DI PROGETTO	Descrizione	
	Eliminazione dell'attraversamento pedonale mediante cancellazione della segnaletica orizzontale, rimozione della segnaletica verticale e chiusura degli eventuali varchi per il passaggio tra percorso e carreggiata.	
	Note:

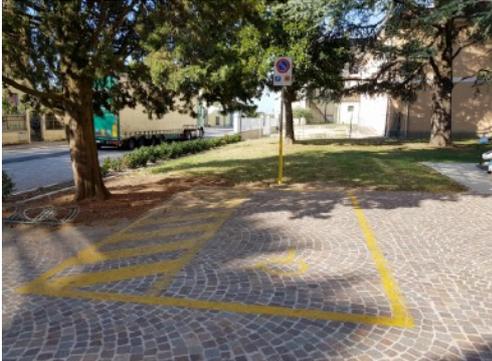
Ambito	Urbano	Cod.
Localizzazione	SEVEGLIANO	L02
Via	Vittorio Veneto - lato destro	V03
Identificazione	civ. 12	C10

RILIEVO STATO DI FATTO	Criticità 9.03_Stallo riservato non conforme

Altezza dislivello	
		Lunghezza	500 cm
		Larghezza	326 cm
		Pendenza	
Note: segnaletica non conforme al D.P.R. 151/2012.

PROPOSTA DI PROGETTO	Descrizione Adeguamento del parcheggio riservato con segnaletica verticale ed orizzontale come da prescrizioni del Codice della Strada e del suo Regolamento, collegamento al percorso pedonale a raso o mediante breve rampa di raccordo.

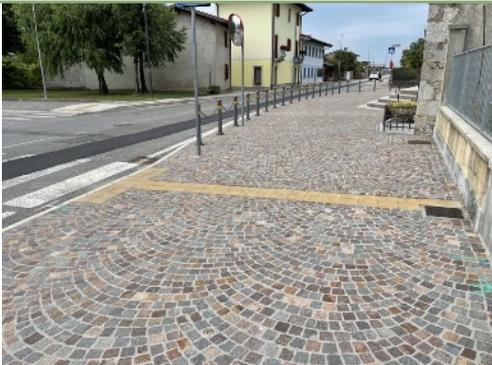
Ambito	Urbano	Cod.
Localizzazione	SEVEGLIANO	L02
Via	Vittorio Veneto - lato destro	V03
Identificazione	civ. 14	C11

RILIEVO STATO DI FATTO	Criticità 7.04_Segnaletica tattilo-plantare non conforme

Altezza dislivello	
		Lunghezza	240 cm
		Larghezza	
		Pendenza	
Note:

PROPOSTA DI PROGETTO	Descrizione Rimozione di segnaletica tattilo-plantare non conforme e sua sostituzione con segnaletica conforme all'Abaco, incluse demolizioni e ripristini.

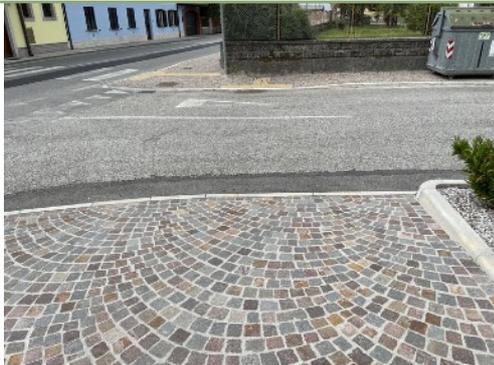
Ambito	Urbano	Cod.
Localizzazione	SEVEGLIANO	L02
Via	Vittorio Veneto - lato destro	V03
Identificazione	Int. con Vicolo della Chiesa	C12

RILIEVO STATO DI FATTO	Criticità		
	4.01_Breve rampa di raccordo con pendenza compresa tra 5% e 15%

Altezza dislivello	10 cm
		Lunghezza	125 cm
		Larghezza	400 cm
Pendenza		8%	
Note:

PROPOSTA DI PROGETTO	Descrizione	
	Rifacimento della rampa di raccordo in materiale analogo all'esistente con riduzione della pendenza longitudinale in base alle caratteristiche del contesto, da collegare a raso e senza discontinuità alle pavimentazioni adiacenti, incluse demolizioni e ripristini. Pendenza longitudinale max 5% (8% in caso di impossibilità), priva di pendenza trasversale.

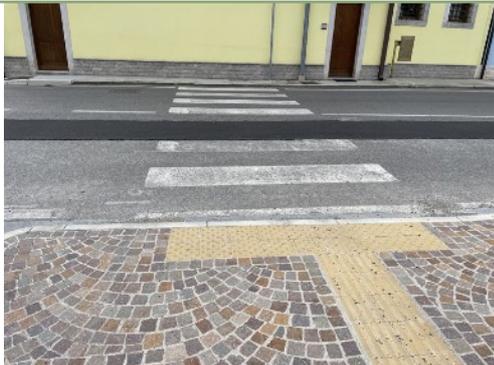
Ambito	Urbano	Cod.
Localizzazione	SEVEGLIANO	L02
Via	Vittorio Veneto - lato destro	V03
Identificazione	civ.16	C14

RILIEVO STATO DI FATTO	Criticità 7.04_Segnaletica tattilo-plantare non conforme

Altezza dislivello	
		Lunghezza	240 cm
		Larghezza	
		Pendenza	
Note:

PROPOSTA DI PROGETTO	Descrizione Rimozione di segnaletica tattilo-plantare non conforme e sua sostituzione con segnaletica conforme all'Abaco, incluse demolizioni e ripristini.

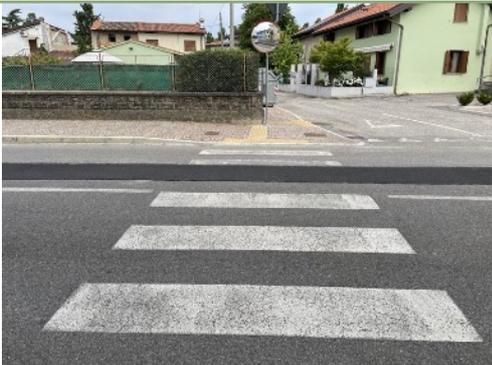
Ambito	Urbano	Cod.
Localizzazione	SEVEGLIANO	L02
Via	Vittorio Veneto - lato destro	V03
Identificazione	civ. 16	C15

RILIEVO STATO DI FATTO	Criticità		
	4.01_Breve rampa di raccordo con pendenza compresa tra 5% e 15%

Altezza dislivello	12 cm
		Lunghezza	160 cm
		Larghezza	247 cm
		Pendenza	7%
Note:

PROPOSTA DI PROGETTO	Descrizione	
	Rifacimento della rampa di raccordo in materiale analogo all'esistente con riduzione della pendenza longitudinale in base alle caratteristiche del contesto, da collegare a raso e senza discontinuità alle pavimentazioni adiacenti, incluse demolizioni e ripristini. Pendenza longitudinale max 5% (8% in caso di impossibilità), priva di pendenza trasversale.

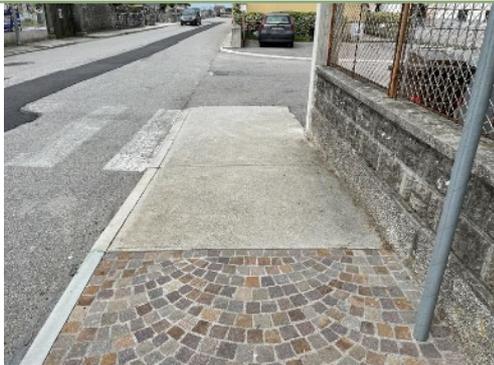
Ambito	Urbano	Cod.
Localizzazione	SEVEGLIANO	L02
Via	Vittorio Veneto - lato destro	V03
Identificazione	civ. 16	C16

RILIEVO STATO DI FATTO	Criticità	
	4.01_Breve rampa di raccordo con pendenza compresa tra 5% e 15%

Altezza dislivello
		10 cm
		Lunghezza
	160 cm	
	Larghezza	
	188 cm	
	Pendenza	
	6%	
Note:

PROPOSTA DI PROGETTO	Descrizione	
	Rifacimento della rampa di raccordo in materiale analogo all'esistente con riduzione della pendenza longitudinale in base alle caratteristiche del contesto, da collegare a raso e senza discontinuità alle pavimentazioni adiacenti, incluse demolizioni e ripristini. Pendenza longitudinale max 5% (8% in caso di impossibilità), priva di pendenza trasversale.

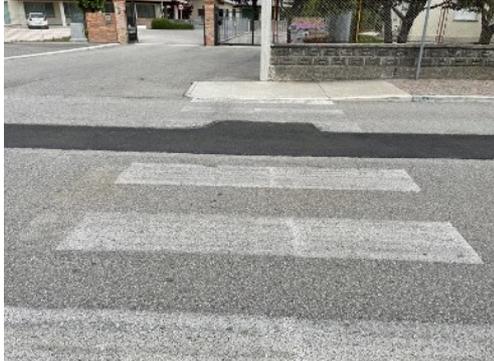
Ambito	Urbano	Cod.
Localizzazione	SEVEGLIANO	L02
Via	Vittorio Veneto - lato destro	V03
Identificazione	civ. 16	C17

RILIEVO STATO DI FATTO	Criticità 7.02_Segnaletica tattilo-plantare per attraversamento non presente

Altezza dislivello	
		Lunghezza	730 cm
		Larghezza	270 cm
		Pendenza	
Note:

PROPOSTA DI PROGETTO	Descrizione Posa di moduli tattilo-plantari tipo codice "direzione rettilinea" e "pericolo valicabile" realizzati in materiale idoneo al contesto ed a contrasto cromatico rispetto alla pavimentazione, posati a raso e senza discontinuità rispetto alle pavimentazioni adiacenti, incluse demolizioni e ripristini.

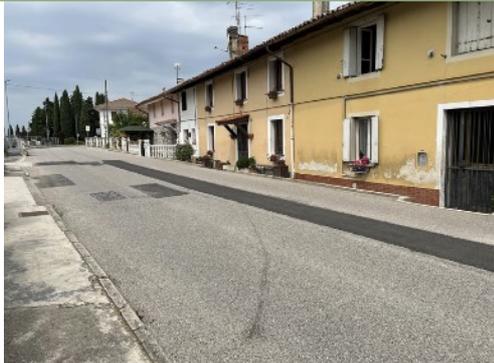
Ambito	Urbano	Cod.
Localizzazione	SEVEGLIANO	L02
Via	Vittorio Veneto - lato destro	V03
Identificazione	civ. 22-28	C18

RILIEVO STATO DI FATTO	Criticità 1.04_Marciapiede non presente o non conforme

Altezza dislivello	
		Lunghezza	9100 cm
		Larghezza	
		Pendenza	
Note:

PROPOSTA DI PROGETTO	Descrizione Criticità non risolvibile a causa delle caratteristiche del contesto.	
	Note:

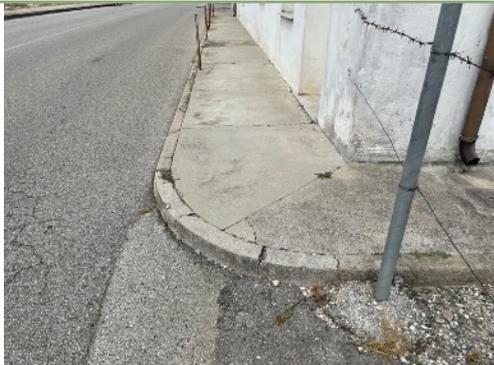
Ambito	Urbano	Cod.
Localizzazione	SEVEGLIANO	L02
Via	Vittorio Veneto - lato destro	V03
Identificazione	civ. 32	C19

RILIEVO STATO DI FATTO	Criticità		
	3.01_Percorso con dislivello superiore a 2,5 cm

Altezza dislivello	9 cm
		Lunghezza	
		Larghezza	144 cm
Pendenza			
Note:

PROPOSTA DI PROGETTO	Descrizione	
	Demolizione di marciapiede e realizzazione di rampa di raccordo in materiale analogo all'esistente, da collegare a raso e senza discontinuità alle pavimentazioni adiacenti, incluse demolizioni e ripristini. Pendenza longitudinale max 5% (8% in caso di impossibilità), priva di pendenza trasversale.

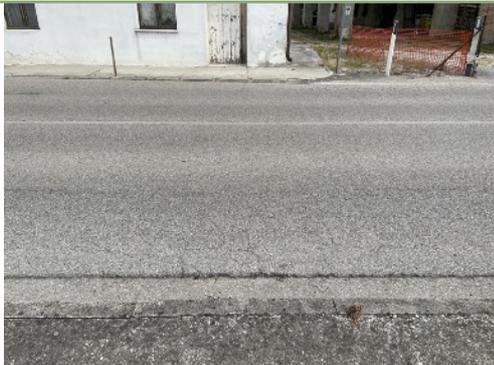
Ambito	Urbano	Cod.
Localizzazione	SEVEGLIANO	L02
Via	Vittorio Veneto - lato destro	V03
Identificazione	civ. 32	C20

RILIEVO STATO DI FATTO	Criticità		
	8.01_Attraversamento pedonale non presente

Altezza dislivello	9 cm
		Lunghezza	
		Larghezza	
Pendenza			
Note: larghezza marciapiede 150 cm.

PROPOSTA DI PROGETTO	Descrizione
	Realizzazione di attraversamento pedonale a raso. Rifacimento del tratto di percorso con realizzazione di brevi rampe laterali in materiale analogo all'esistente, da raccordare a raso e senza discontinuità alle pavimentazioni adiacenti, incluse demolizioni e ripristini. Rampe con pendenza longitudinale max 5% (8% in caso di impossibilità), prive di pendenza trasversale. Posa di segnaletica tattilo-plantare conforme all'Abaco e di segnaletica verticale ed orizzontale conformi alle prescrizioni del Codice della Strada ed al suo Regolamento, incluse demolizioni e ripristini.

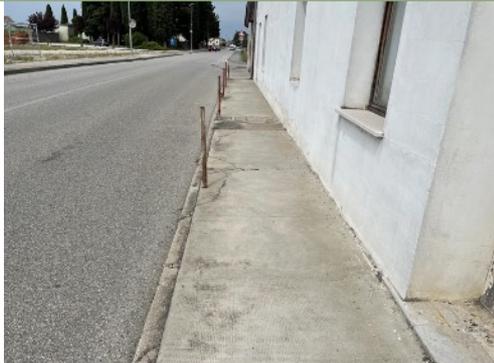
Ambito	Urbano	Cod.
Localizzazione	SEVEGLIANO	L02
Via	Vittorio Veneto - lato destro	V03
Identificazione	civ. 32	C21

RILIEVO STATO DI FATTO	Criticità 2.01_Pavimentazione non complanare per: sconessioni / deformazioni / rotture

Altezza dislivello	
		Lunghezza	2700 cm
		Larghezza	150 cm
		Pendenza	
Note:

PROPOSTA DI PROGETTO	Descrizione Rifacimento puntuale del sottofondo e della pavimentazione con materiale analogo all'esistente per il ripristino della planarità del piano di calpestio, da raccordare a raso e senza discontinuità alle pavimentazioni adiacenti, incluse demolizioni e ripristini.

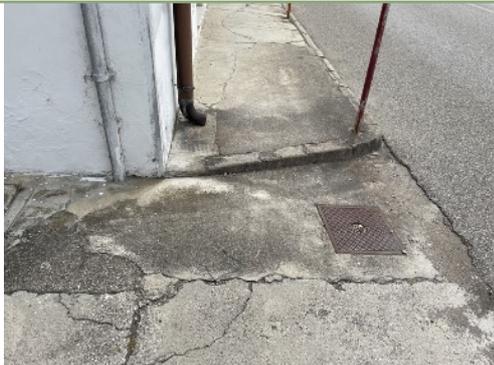
Ambito	Urbano	Cod.
Localizzazione	SEVEGLIANO	L02
Via	Vittorio Veneto - lato destro	V03
Identificazione	civ. 32-34	C22

RILIEVO STATO DI FATTO	Criticità		
	3.01_Percorso con dislivello superiore a 2,5 cm

Altezza dislivello	6 cm
		Lunghezza	
		Larghezza	150 cm
Pendenza			
Note:

PROPOSTA DI PROGETTO	Descrizione	
	Demolizione di marciapiede e realizzazione di rampa di raccordo in materiale analogo all'esistente, da collegare a raso e senza discontinuità alle pavimentazioni adiacenti, incluse demolizioni e ripristini. Pendenza longitudinale max 5% (8% in caso di impossibilità), priva di pendenza trasversale.

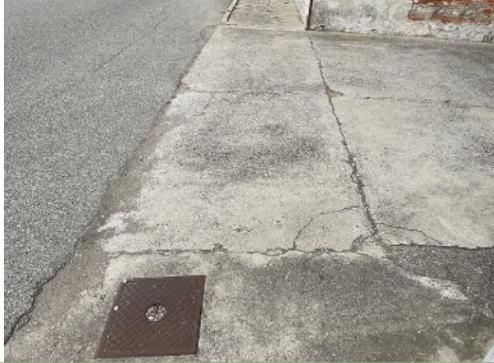
Ambito	Urbano	Cod.
Localizzazione	SEVEGLIANO	L02
Via	Vittorio Veneto - lato destro	V03
Identificazione	civ. 32-34	C23

RILIEVO STATO DI FATTO	Criticità 2.01_Pavimentazione non complanare per: sconessioni / deformazioni / rotture

Altezza dislivello	
		Lunghezza	600 cm
		Larghezza	150 cm
		Pendenza	
Note:

PROPOSTA DI PROGETTO	Descrizione Rifacimento puntuale del sottofondo e della pavimentazione con materiale analogo all'esistente per il ripristino della planarità del piano di calpestio, da raccordare a raso e senza discontinuità alle pavimentazioni adiacenti, incluse demolizioni e ripristini.

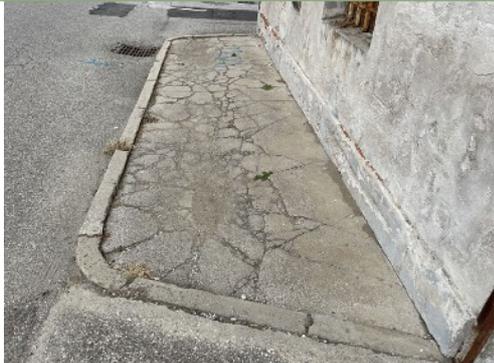
Ambito	Urbano	Cod.
Localizzazione	SEVEGLIANO	L02
Via	Vittorio Veneto - lato destro	V03
Identificazione	civ. 34	C24

RILIEVO STATO DI FATTO	Criticità		
	2.01_Pavimentazione non complanare per: sconessioni / deformazioni / rotture

Altezza dislivello	
		Lunghezza	600 cm
		Larghezza	150 cm
Pendenza			
Note:

PROPOSTA DI PROGETTO	Descrizione	
	Rifacimento puntuale del sottofondo e della pavimentazione con materiale analogo all'esistente per il ripristino della planarità del piano di calpestio, da raccordare a raso e senza discontinuità alle pavimentazioni adiacenti, incluse demolizioni e ripristini.
