**PIANO ELIMINAZIONE BARRIERE ARCHITETTONICHE
(P.E.B.A) DEL COMUNE DI BAGNARIA ARSA**

**FASCICOLO SCHEDE CRITICITA'
SEVEGLIANO**

Ambito	Urbano	Cod.
Localizzazione	SEVEGLIANO	L02
Via	Roma	V01
Orientamento percorso/ valutazione tratto	da via Roma civ. 33 a piazza Sant'Andrea

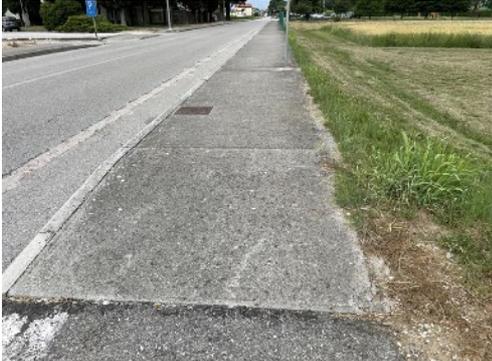
Ambito	Urbano	Cod.
Localizzazione	SEVEGLIANO	L02
Via	Vittorio Veneto - lato destro	V03
Identificazione	Int. con via Palmada	C25

RILIEVO STATO DI FATTO	Criticità		
	4.01_Breve rampa di raccordo con pendenza compresa tra 5% e 15%

Altezza dislivello	17 cm
		Lunghezza	195 cm
		Larghezza	205 cm
Pendenza		8%	
Note:

PROPOSTA DI PROGETTO	Descrizione	
	Realizzazione di marciapiede in cls con finitura antisdrucchiolo delimitato lungo la carreggiata da cordolo a contrasto cromatico o aiuola, incluse demolizioni e ripristini. Larghezza min 150 cm, pendenza trasversale max 1%, dislivello da sede stradale max 10 cm. Eventuali rampe di raccordo alla sede stradale per passo carraio o attraversamento devono essere conformi alle prescrizioni dell'Abaco.

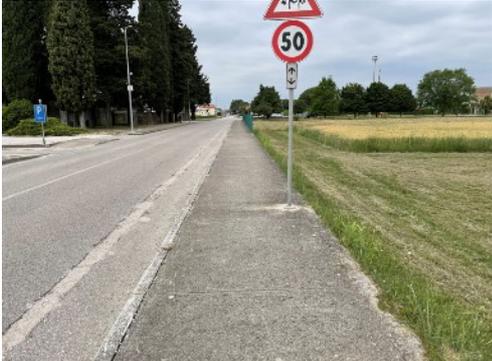
Ambito	Urbano	Cod.
Localizzazione	SEVEGLIANO	L02
Via	Vittorio Veneto - lato destro	V03
Identificazione	Int. con via Palmada	C26

RILIEVO STATO DI FATTO	Criticità 6.05_Ostacolo costituito da palo di segnaletica verticale

Altezza dislivello	
		Lunghezza	
		Larghezza	
		Pendenza	
Note: larghezza marciapiede 205 cm.

PROPOSTA DI PROGETTO	Descrizione Rimozione del palo di segnaletica verticale e suo riposizionamento in area esterna ai percorsi pedonali, nel rispetto delle prescrizioni del Codice della Strada e del suo Regolamento, inclusa eliminazione e rifacimento del plinto interrato.

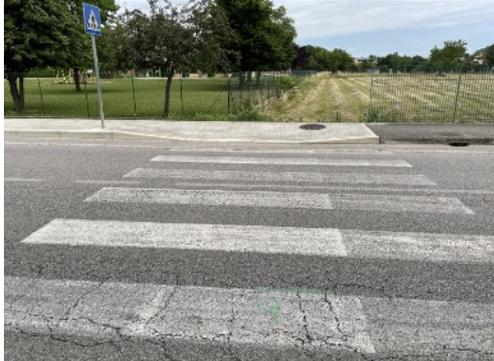
Ambito	Urbano	Cod.
Localizzazione	SEVEGLIANO	L02
Via	Vittorio Veneto - lato destro	V03
Identificazione	Cimitero sul lato opposto	C27

RILIEVO STATO DI FATTO	Criticità		
	1.04_Marciapiede non presente o non conforme

Altezza dislivello	14 cm
		Lunghezza	570 cm
		Larghezza	200 cm
Pendenza		9%	
Note:

PROPOSTA DI PROGETTO	Descrizione	
	Demolizione di parte del marciapiede e realizzazione, in materiale analogo all'esistente, di area in piano antistante l'attraversamento, posta alla medesima quota e con pari larghezza, e di rampa/e laterali, con raccordi a raso e senza discontinuità alle pavimentazioni adiacenti, incluse demolizioni e ripristini. Rampe con pendenza longitudinale max 5% (8% in caso di impossibilità), prive di pendenza trasversale. Compresa segnaletica tattilo-plantare conforme all'Abaco e segnaletica verticale ed orizzontale conformi alle prescrizioni del Codice della Strada ed al suo Regolamento, incluse demolizioni e ripristini.

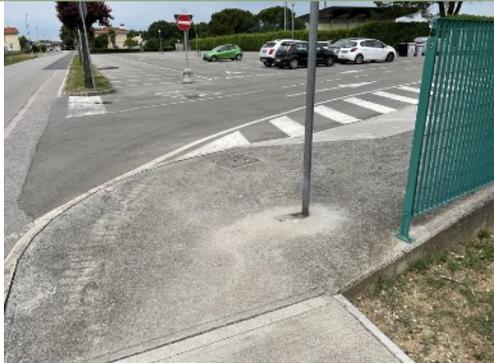
Ambito	Urbano	Cod.
Localizzazione	SEVEGLIANO	L02
Via	Vittorio Veneto - lato destro	V03
Identificazione	civ. 36	C28

RILIEVO STATO DI FATTO	Criticità 6.05_Ostacolo costituito da palo di segnaletica verticale

Altezza dislivello	
		Lunghezza	
		Larghezza	
		Pendenza	
Note: larghezza marciapiede 315 cm.

PROPOSTA DI PROGETTO	Descrizione Rimozione del palo di segnaletica verticale e suo riposizionamento in area esterna ai percorsi pedonali, nel rispetto delle prescrizioni del Codice della Strada e del suo Regolamento, inclusa eliminazione e rifacimento del plinto interrato.

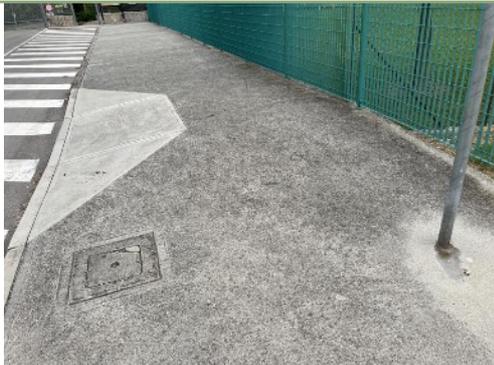
Ambito	Urbano	Cod.
Localizzazione	SEVEGLIANO	L02
Via	Vittorio Veneto - lato destro	V03
Identificazione	civ. 36	C29

RILIEVO STATO DI FATTO	Criticità 4.02_Breve rampa di raccordo non coerente con i percorsi

Altezza dislivello	10 cm
		Lunghezza	150 cm
		Larghezza	500 cm
		Pendenza	7%
Note:

PROPOSTA DI PROGETTO	Descrizione Demolizione del marciapiede per la larghezza dell'attraversamento e rifacimento della rampa di raccordo in materiale analogo all'esistente con riduzione della pendenza longitudinale in base alle caratteristiche del contesto, da collegare a raso e senza discontinuità alle pavimentazioni adiacenti, incluse demolizioni e ripristini. Pendenza longitudinale max 5% (8% in caso di impossibilità), priva di pendenza trasversale.

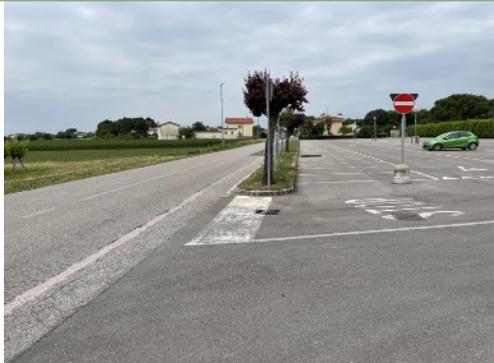
Ambito	Urbano	Cod.
Localizzazione	SEVEGLIANO	L02
Via	Vittorio Veneto - lato destro	V03
Identificazione	civ. 36	C30

RILIEVO STATO DI FATTO	Criticità		
	8.01_Attraversamento pedonale non presente

Altezza dislivello	
		Lunghezza	800 cm
		Larghezza	250 cm
Pendenza			
Note:

PROPOSTA DI PROGETTO	Descrizione	
	Realizzazione di attraversamento pedonale a raso a 5 m dal segnale di STOP. Posa di segnaletica tattilo-plantare conforme all'Abaco e di segnaletica verticale ed orizzontale conformi alle prescrizioni del Codice della Strada ed al suo Regolamento, incluse demolizioni e ripristini.

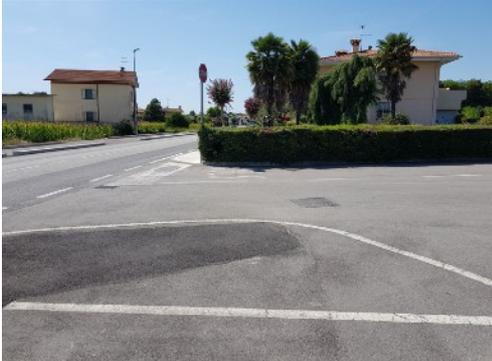
Ambito	Urbano	Cod.
Localizzazione	SEVEGLIANO	L02
Via	Vittorio Veneto - lato destro	V03
Identificazione	civ. 40	C32

RILIEVO STATO DI FATTO	Criticità		
	8.01_Attraversamento pedonale non presente

Altezza dislivello	
		Lunghezza	700 cm
		Larghezza	250 cm
Pendenza			
Note:

PROPOSTA DI PROGETTO	Descrizione	
	Realizzazione di attraversamento pedonale a raso a 5 m dal segnale di STOP. Posa di segnaletica tattilo-plantare conforme all'Abaco e di segnaletica verticale ed orizzontale conformi alle prescrizioni del Codice della Strada ed al suo Regolamento, incluse demolizioni e ripristini.

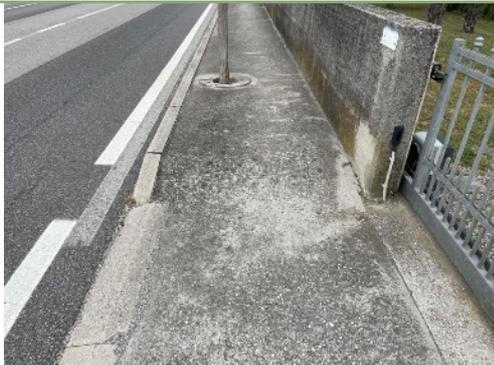
Ambito	Urbano	Cod.
Localizzazione	SEVEGLIANO	L02
Via	Vittorio Veneto - lato destro	V03
Identificazione	civ. 40	C34

RILIEVO STATO DI FATTO	Criticità		
	4.03_Breve rampa di raccordo con pendenza superiore al 15%

Altezza dislivello	12 cm
		Lunghezza	50 cm
		Larghezza	147 cm
Pendenza		24%	
Note:

PROPOSTA DI PROGETTO	Descrizione	
	Rifacimento della rampa di raccordo in materiale analogo all'esistente con riduzione della pendenza longitudinale in base alle caratteristiche del contesto, da collegare a raso e senza discontinuità alle pavimentazioni adiacenti, incluse demolizioni e ripristini. Pendenza longitudinale max 5% (8% in caso di impossibilità), priva di pendenza trasversale.

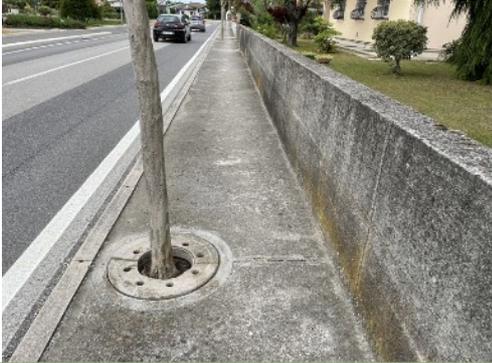
Ambito	Urbano	Cod.
Localizzazione	SEVEGLIANO	L02
Via	Vittorio Veneto - lato destro	V03
Identificazione	civ. 40	C35

RILIEVO STATO DI FATTO	Criticità 3.02_Percorso con restringimento (larghezza inferiore a 90 cm)

Altezza dislivello	
		Lunghezza	
		Larghezza	80 cm
		Pendenza	
Note: larghezza marciapiede 147 cm.

PROPOSTA DI PROGETTO	Descrizione Rimozione dell'essenza arborea e dell'aiuola, rifacimento della pavimentazione per collegare a raso e senza discontinuità le pavimentazioni adiacenti. Garantire una larghezza minima di passaggio di 90 cm priva di ostacoli. Nuova piantumazione dell'essenza arborea in altro luogo da identificarsi a cura degli uffici preposti.	
	Note:

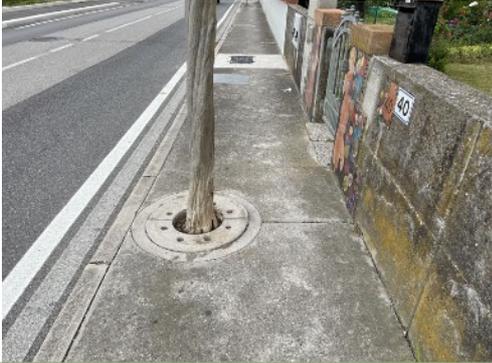
Ambito	Urbano	Cod.
Localizzazione	SEVEGLIANO	L02
Via	Vittorio Veneto - lato destro	V03
Identificazione	civ. 40	C36

RILIEVO STATO DI FATTO	Criticità 3.02_Percorso con restringimento (larghezza inferiore a 90 cm)

Altezza dislivello	
		Lunghezza	
		Larghezza	80 cm
		Pendenza	
Note: larghezza marciapiede 147 cm.

PROPOSTA DI PROGETTO	Descrizione Rimozione dell'essenza arborea e dell'aiuola, rifacimento della pavimentazione per collegare a raso e senza discontinuità le pavimentazioni adiacenti. Garantire una larghezza minima di passaggio di 90 cm priva di ostacoli. Nuova piantumazione dell'essenza arborea in altro luogo da identificarsi a cura degli uffici preposti.	
	Note:

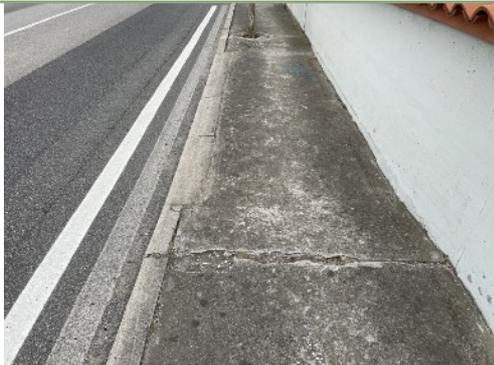
Ambito	Urbano	Cod.
Localizzazione	SEVEGLIANO	L02
Via	Vittorio Veneto - lato destro	V03
Identificazione	civ. 42	C37

RILIEVO STATO DI FATTO	Criticità 4.02_Breve rampa di raccordo non coerente con i percorsi

Altezza dislivello	12 cm
		Lunghezza	500 cm
		Larghezza	147 cm
		Pendenza	
Note:

PROPOSTA DI PROGETTO	Descrizione Eliminazione della rampa mediante prolungamento del marciapiede a raso e senza discontinuità, incluse demolizioni e ripristini.

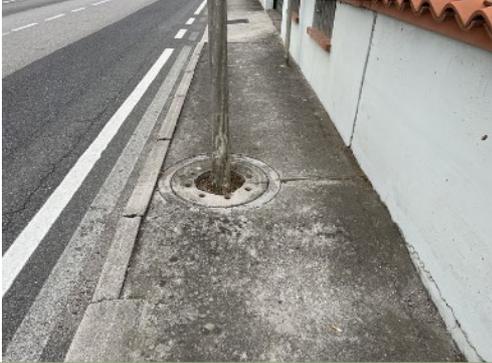
Ambito	Urbano	Cod.
Localizzazione	SEVEGLIANO	L02
Via	Vittorio Veneto - lato destro	V03
Identificazione	civ. 42	C38

RILIEVO STATO DI FATTO	Criticità 3.02_Percorso con restringimento (larghezza inferiore a 90 cm)

Altezza dislivello	
		Lunghezza	
		Larghezza	80 cm
		Pendenza	
Note: larghezza marciapiede 147 cm.

PROPOSTA DI PROGETTO	Descrizione Rimozione dell'essenza arborea e dell'aiuola, rifacimento della pavimentazione per collegare a raso e senza discontinuità le pavimentazioni adiacenti. Garantire una larghezza minima di passaggio di 90 cm priva di ostacoli. Nuova piantumazione dell'essenza arborea in altro luogo da identificarsi a cura degli uffici preposti.	
	Note:

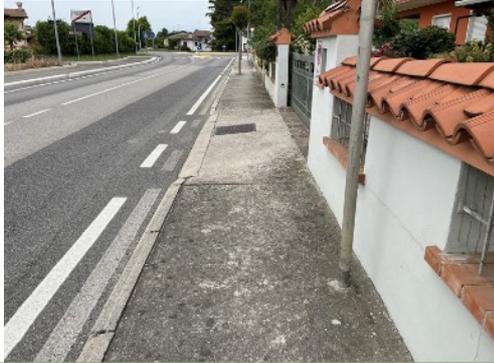
Ambito	Urbano	Cod.
Localizzazione	SEVEGLIANO	L02
Via	Vittorio Veneto - lato destro	V03
Identificazione	civ. 42	C39

RILIEVO STATO DI FATTO	Criticità		
	1.01_Percorso con pendenze/scalini dovuti a passo carraio

Altezza dislivello	12 cm
		Lunghezza	500 cm
		Larghezza	150 cm
Pendenza		24%	
Note:

PROPOSTA DI PROGETTO	Descrizione	
	Rifacimento del tratto di percorso con pendenze dovute al passo carraio mediante realizzazione di marciapiede in continuità con i tratti adiacenti ed in medesimo materiale, costruzione, lungo la carreggiata, di rampa carrabile in cls con larghezza max 30 cm, incluse demolizioni e ripristini. Larghezza percorso min 120 cm, pendenza trasversale max 1%.

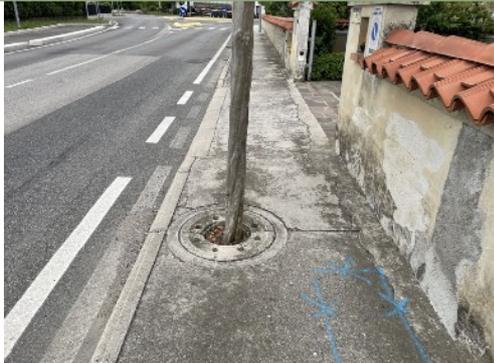
Ambito	Urbano	Cod.
Localizzazione	SEVEGLIANO	L02
Via	Vittorio Veneto - lato destro	V03
Identificazione	civ. 44	C40

RILIEVO STATO DI FATTO	Criticità		
	1.01_Percorso con pendenze/scalini dovuti a passo carraio

Altezza dislivello	12 cm
		Lunghezza	500 cm
		Larghezza	150 cm
	Pendenza	24%	
Note:

PROPOSTA DI PROGETTO	Descrizione	
	Rifacimento del tratto di percorso con pendenze dovute al passo carraio mediante realizzazione di marciapiede in continuità con i tratti adiacenti ed in medesimo materiale, costruzione, lungo la carreggiata, di rampa carrabile in cls con larghezza max 30 cm, incluse demolizioni e ripristini. Larghezza percorso min 120 cm, pendenza trasversale max 1%.

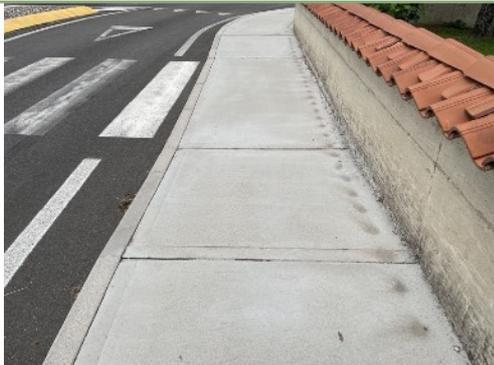
Ambito	Urbano	Cod.
Localizzazione	SEVEGLIANO	L2
Via	Vittorio Veneto - lato destro	V3
Identificazione	civ. 44	C41

RILIEVO STATO DI FATTO	Criticità 4.01_Breve rampa di raccordo con pendenza compresa tra 5% e 15%

Altezza dislivello	12 cm
		Lunghezza	658 cm
		Larghezza	162 cm
		Pendenza	8%
Note:

PROPOSTA DI PROGETTO	Descrizione Demolizione di parte del marciapiede e realizzazione, in materiale analogo all'esistente, di area in piano antistante l'attraversamento, posta alla medesima quota e con pari larghezza, e di rampa/e laterali, con raccordi a raso e senza discontinuità alle pavimentazioni adiacenti, incluse demolizioni e ripristini. Rampe con pendenza longitudinale max 5% (8% in caso di impossibilità), prive di pendenza trasversale.

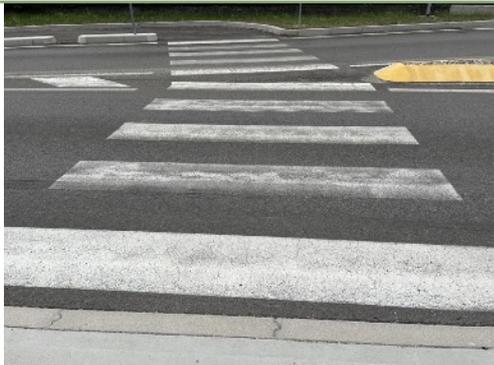
Ambito	Urbano	Cod.
Localizzazione	SEVEGLIANO	L02
Via	Vittorio Veneto - lato destro	V03
Identificazione	civ. 44	C42

RILIEVO STATO DI FATTO	Criticità 7.02_Segnaletica tattilo-plantare per attraversamento non presente

Altezza dislivello	
		Lunghezza	900 cm
		Larghezza	
		Pendenza	
Note: larghezza marciapiede 162 cm.

PROPOSTA DI PROGETTO	Descrizione Posa di moduli tattilo-plantari tipo codice "direzione rettilinea" e "pericolo valicabile" realizzati in materiale idoneo al contesto ed a contrasto cromatico rispetto alla pavimentazione, posati a raso e senza discontinuità rispetto alle pavimentazioni adiacenti, incluse demolizioni e ripristini.

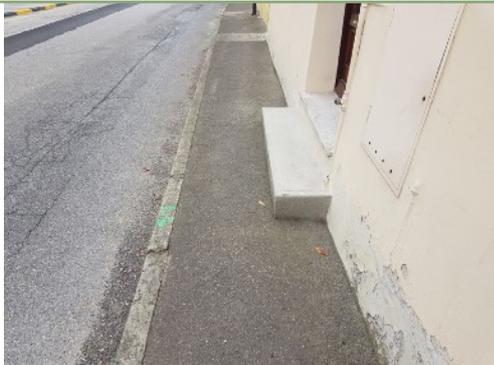
Ambito	Urbano	Cod.
Localizzazione	SEVEGLIANO	L02
Via	Vittorio Veneto - lato sinistro	V03
Identificazione	civ. 5	C43

RILIEVO STATO DI FATTO	Criticità 6.07_Ostacolo costituito da elemento edilizio

Altezza dislivello	
		Lunghezza	
		Larghezza	67 cm
		Pendenza	
Note: larghezza marciapiede 95 cm.

PROPOSTA DI PROGETTO	Descrizione Eliminazione dell'elemento di proprietà privata che, occupando parte del percorso pedonale, costituisce ostacolo lungo la guida naturale per le persone non vedenti e restringimento puntuale del percorso con spazio di passaggio inferiore a 90 cm. Si suggerisce di concordare con il proprietario la modalità di eliminazione dell'ostacolo e l'eventuale ricostruzione di un elemento con analoga funzione nella tutela del transito in area pubblica.	
	Note:

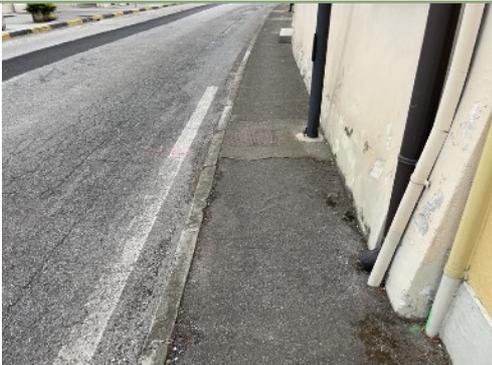
Ambito	Urbano	Cod.
Localizzazione	SEVEGLIANO	L2
Via	Vittorio Veneto - lato sinistro	V3
Identificazione	civ. 5	C44

RILIEVO STATO DI FATTO	Criticità 6.06_Ostacolo costituito da palo di reti tecnologiche o impianto semaforico

Altezza dislivello	
		Lunghezza	
		Larghezza	85 cm
		Pendenza	
Note: larghezza marciapiede 95 cm.

PROPOSTA DI PROGETTO	Descrizione Verificare la possibilità di procedere all'eliminazione o allo spostamento dell'elemento impiantistico in posizione esterna al percorso pedonale.

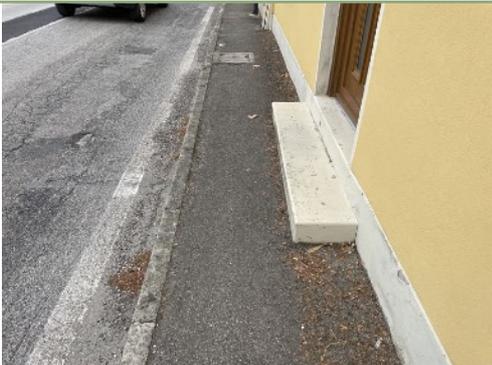
Ambito	Urbano	Cod.
Localizzazione	SEVEGLIANO	L02
Via	Vittorio Veneto - lato sinistro	V03
Identificazione	civ. 7	C45

RILIEVO STATO DI FATTO	Criticità 6.07_Ostacolo costituito da elemento edilizio

Altezza dislivello	
		Lunghezza	
		Larghezza	73 cm
		Pendenza	
Note: larghezza marciapiede 105 cm.

PROPOSTA DI PROGETTO	Descrizione Eliminazione dell'elemento di proprietà privata che, occupando parte del percorso pedonale, costituisce ostacolo lungo la guida naturale per le persone non vedenti e restringimento puntuale del percorso con spazio di passaggio inferiore a 90 cm. Si suggerisce di concordare con il proprietario la modalità di eliminazione dell'ostacolo e l'eventuale ricostruzione di un elemento con analoga funzione nella tutela del transito in area pubblica.	
	Note:

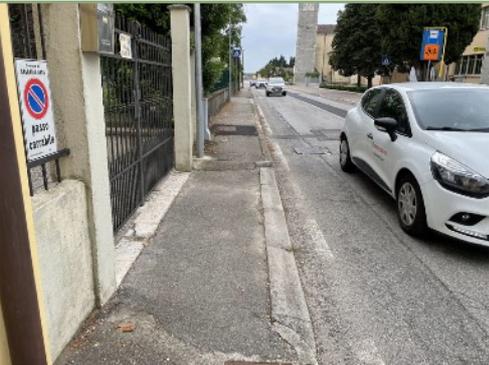
Ambito	Urbano	Cod.
Localizzazione	SEVEGLIANO	L02
Via	Vittorio Veneto - lato sinistro	V03
Identificazione	civ. 7	C46

RILIEVO STATO DI FATTO	Criticità		
	1.01_Percorso con pendenze/scalini dovuti a passo carraio

Altezza dislivello	10 cm
		Lunghezza	500 cm
		Larghezza	100 cm
Pendenza			
Note:

PROPOSTA DI PROGETTO	Descrizione	
	Rifacimento del tratto di percorso con pendenze dovute a passo carraio mediante allineamento in piano dell'area carrabile alla quota stradale e realizzazione di brevi rampe laterali in materiale analogo all'esistente, da raccordare a raso e senza discontinuità alle pavimentazioni adiacenti, incluse demolizioni e ripristini. Rampe con pendenza longitudinale max 5% (8% in caso di impossibilità), prive di pendenza trasversale.

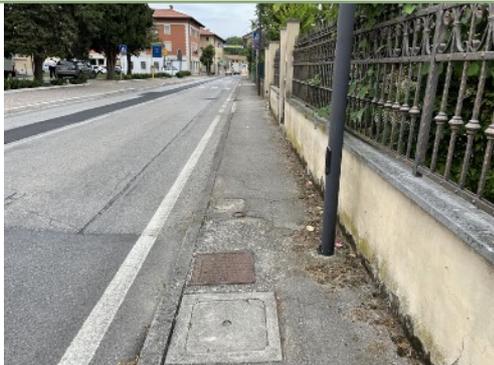
Ambito	Urbano	Cod.
Localizzazione	SEVEGLIANO	L02
Via	Vittorio Veneto - lato sinistro	V03
Identificazione	civ. 11/a	C47

RILIEVO STATO DI FATTO	Criticità 2.01_Pavimentazione non complanare per: sconessioni / deformazioni / rotture

Altezza dislivello	
		Lunghezza	300 cm
		Larghezza	135 cm
		Pendenza	
Note:

PROPOSTA DI PROGETTO	Descrizione Rifacimento puntuale del sottofondo e della pavimentazione con materiale analogo all'esistente per il ripristino della planarità del piano di calpestio, da raccordare a raso e senza discontinuità alle pavimentazioni adiacenti, incluse demolizioni e ripristini.

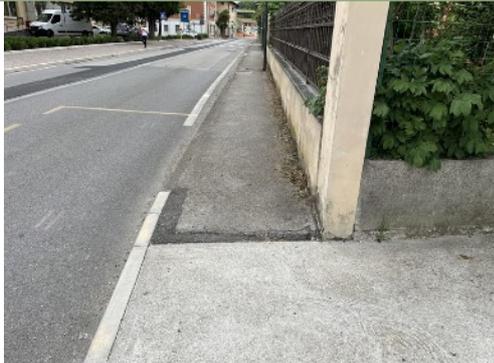
Ambito	Urbano	Cod.
Localizzazione	SEVEGLIANO	L02
Via	Vittorio Veneto - lato sinistro	V03
Identificazione	civ. 11/a	C48

RILIEVO STATO DI FATTO	Criticità 2.01_Pavimentazione non complanare per: sconessioni / deformazioni / rotture

Altezza dislivello	
		Lunghezza	200 cm
		Larghezza	135 cm
		Pendenza	
Note:

PROPOSTA DI PROGETTO	Descrizione Rifacimento puntuale del sottofondo e della pavimentazione con materiale analogo all'esistente per il ripristino della planarità del piano di calpestio, da raccordare a raso e senza discontinuità alle pavimentazioni adiacenti, incluse demolizioni e ripristini.

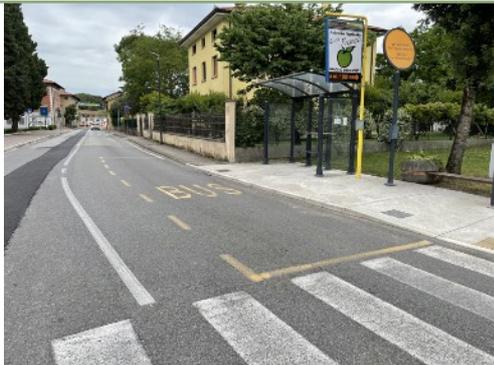
Ambito	Urbano	Cod.
Localizzazione	SEVEGLIANO	L02
Via	Vittorio Veneto - lato sinistro	V03
Identificazione	civ. 11/a, fermata bus	C49

RILIEVO STATO DI FATTO	Criticità 10.01_Fermata TPL non conforme

PROPOSTA DI PROGETTO	Descrizione Adeguamento della banchina con segnaletica tattilo-plantare secondo le indicazioni di Abaco.

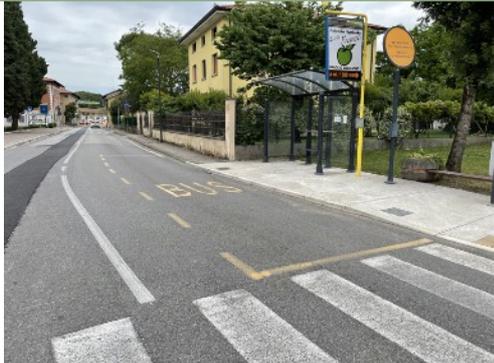
Ambito	Urbano	Cod.
Localizzazione	SEVEGLIANO	L02
Via	Vittorio Veneto - lato sinistro	V03
Identificazione	civ. 11/a, fermata bus	C50

RILIEVO STATO DI FATTO	Criticità 6.05_Ostacolo costituito da palo di segnaletica verticale

Altezza dislivello	
		Lunghezza	
		Larghezza	
		Pendenza	
Note: palina autobus

PROPOSTA DI PROGETTO	Descrizione Rimozione del palo di segnaletica verticale e suo riposizionamento in area esterna ai percorsi pedonali, nel rispetto delle prescrizioni del Codice della Strada e del suo Regolamento, inclusa eliminazione e rifacimento del plinto interrato.

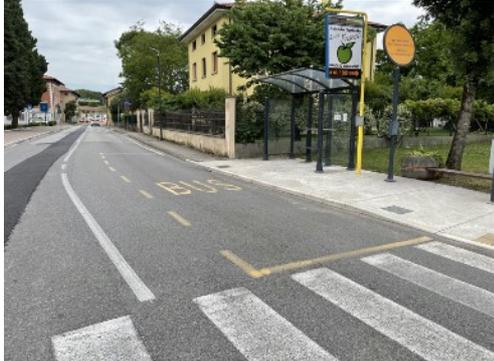
Ambito	Urbano	Cod.
Localizzazione	SEVEGLIANO	L02
Via	Vittorio Veneto - lato sinistro	V03
Identificazione	civ. 11/a, fermata bus	C51

RILIEVO STATO DI FATTO	Criticità 6.05_Ostacolo costituito da palo di segnaletica verticale

PROPOSTA DI PROGETTO	Descrizione Rimozione del palo di segnaletica verticale e suo riposizionamento in area esterna ai percorsi pedonali, nel rispetto delle prescrizioni del Codice della Strada e del suo Regolamento, inclusa eliminazione e rifacimento del plinto interrato.

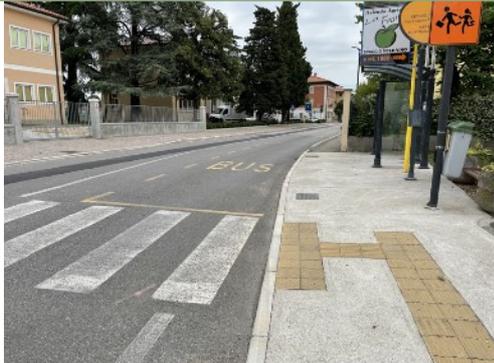
Ambito	Urbano	Cod.
Localizzazione	SEVEGLIANO	L02
Via	Vittorio Veneto - lato sinistro	V03
Identificazione	civ. 11/a, fermata bus	C53

RILIEVO STATO DI FATTO	Criticità 6.05_Ostacolo costituito da palo di segnaletica verticale

PROPOSTA DI PROGETTO	Descrizione Rimozione del palo di segnaletica verticale e suo riposizionamento in area esterna ai percorsi pedonali, nel rispetto delle prescrizioni del Codice della Strada e del suo Regolamento, inclusa eliminazione e rifacimento del plinto interrato.

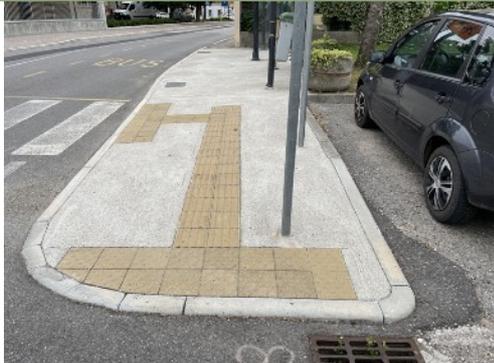
Ambito	Urbano	Cod.
Localizzazione	SEVEGLIANO	L02
Via	Vittorio Veneto - lato sinistro	V03
Identificazione	Area di parcheggio di fronte al civ. 14	C54

RILIEVO STATO DI FATTO	Criticità 7.04_Segnaletica tattilo-plantare non conforme

PROPOSTA DI PROGETTO	Descrizione Rimozione di segnaletica tattilo-plantare non conforme incluse demolizioni e ripristini.	
	Note: Si consiglia lo spostamento dell'attraversamento a 5 m dal segnale di STOP.

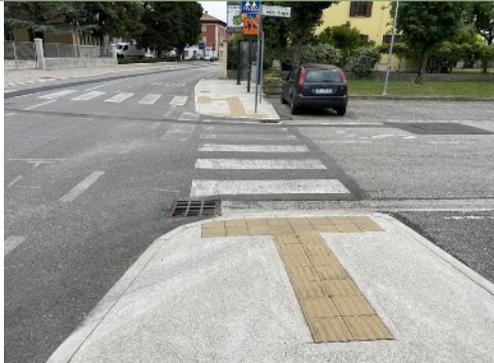
Ambito	Urbano	Cod.
Localizzazione	SEVEGLIANO	L02
Via	Vittorio Veneto - lato sinistro	V03
Identificazione	Area di parcheggio di fronte al civ. 14	C57

RILIEVO STATO DI FATTO	Criticità		
	8.02_Attraversamento pedonale in posizione non coerente o pericolosa

Altezza dislivello	
		Lunghezza	
		Larghezza	
Pendenza			
Note: attraversamento in corrispondenza del segnale di STOP.

PROPOSTA DI PROGETTO	Descrizione	
	Eliminazione dell'attraversamento pedonale mediante cancellazione della segnaletica orizzontale, rimozione della segnaletica verticale, eliminazione della segnaletica tattile plantare posizionata non correttamente e chiusura degli eventuali varchi per il passaggio tra percorso e carreggiata.	
	Note:

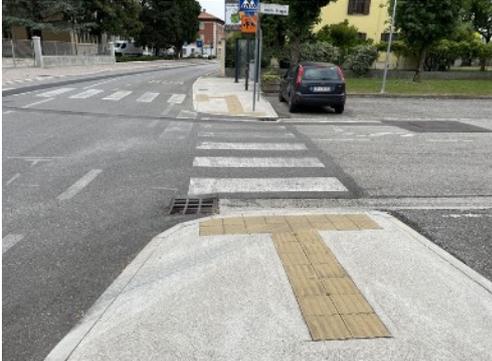
Ambito	Urbano	Cod.
Localizzazione	SEVEGLIANO	L02
Via	Vittorio Veneto - lato sinistro	V03
Identificazione	Area di parcheggio di fronte al civ. 14	C58

RILIEVO STATO DI FATTO	Criticità		
	8.01_Attraversamento pedonale non presente

Altezza dislivello	
		Lunghezza	670 cm
		Larghezza	250 cm
Pendenza			
Note: spostamento dell'attraversamento esistente a 5 m dal segnale di STOP.

PROPOSTA DI PROGETTO	Descrizione	
	<p>Realizzazione di attraversamento pedonale a 5 m dal segnale di STOP. Rifacimento del tratto di percorso con realizzazione di brevi rampe laterali in materiale analogo all'esistente, da raccordare a raso e senza discontinuità alle pavimentazioni adiacenti, incluse demolizioni e ripristini. Rampe con pendenza longitudinale max 5% (8% in caso di impossibilità), prive di pendenza trasversale. Posa di segnaletica tattilo-plantare conforme all'Abaco e di segnaletica verticale ed orizzontale conformi alle prescrizioni del Codice della Strada ed al suo Regolamento, incluse demolizioni e ripristini.</p>

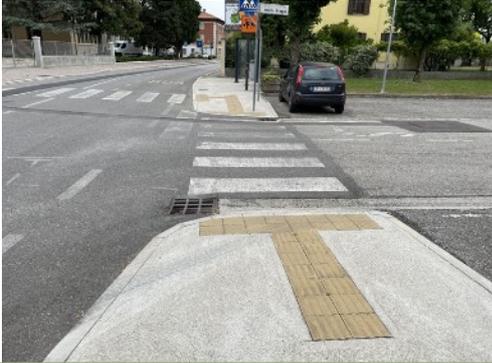
Ambito	Urbano	Cod.
Localizzazione	SEVEGLIANO	L02
Via	Vittorio Veneto - lato sinistro	V03
Identificazione	Area di parcheggio di fronte al civ. 14	C59

RILIEVO STATO DI FATTO	Criticità 4.01_Breve rampa di raccordo con pendenza compresa tra 5% e 15%

Altezza dislivello	15 cm
		Lunghezza	182 cm
		Larghezza	267 cm
		Pendenza	8%
Note:

PROPOSTA DI PROGETTO	Descrizione Si consiglia lo spostamento dell'attraversamento a 5 m dal segnale di STOP, quantificato separatamente.	
	Note:

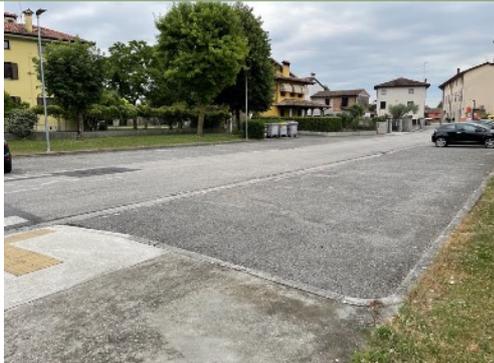
Ambito	Urbano	Cod.
Localizzazione	SEVEGLIANO	L02
Via	Vittorio Veneto - lato sinistro	V03
Identificazione	Area di parcheggio di fronte al civ. 14	C60

RILIEVO STATO DI FATTO	Criticità 9.01_Stallo riservato non presente

PROPOSTA DI PROGETTO	Descrizione Realizzazione di parcheggio con pavimentazione piana e continua, segnaletica verticale ed orizzontale come da prescrizioni del Codice della Strada e del suo Regolamento, collegamento al percorso pedonale a raso o mediante breve rampa di raccordo.

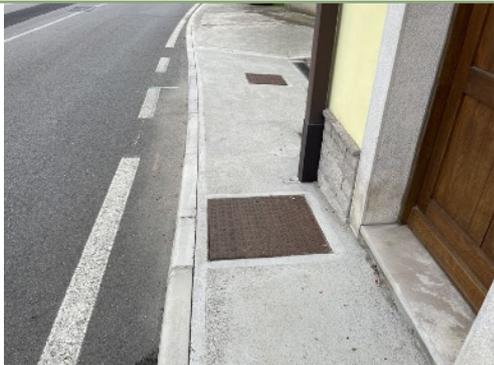
Ambito	Urbano	Cod.
Localizzazione	SEVEGLIANO	L02
Via	Vittorio Veneto - lato sinistro	V03
Identificazione	civ.13	C61

RILIEVO STATO DI FATTO	Criticità		
	1.01_Percorso con pendenze/scalini dovuti a passo carraio

Altezza dislivello	12 cm
		Lunghezza	700 cm
		Larghezza	202-95 cm
Pendenza			
Note:

PROPOSTA DI PROGETTO	Descrizione	
	Rifacimento del tratto di percorso con pendenze dovute a passo carraio mediante realizzazione di brevi rampe laterali in materiale analogo all'esistente, da raccordare a raso e senza discontinuità alle pavimentazioni adiacenti, e costruzione, a compensazione del dislivello, di rampa carrabile in cls con larghezza max 30 cm, incluse demolizioni e ripristini. Rampe con pendenza longitudinale max 5% (8% in caso di impossibilità), prive di pendenza trasversale.

Note: Si consiglia di valutare la realizzazione di una guida naturale al fine di evitare formazione di pendenze trasversali nel punto di slargo del marciapiede.

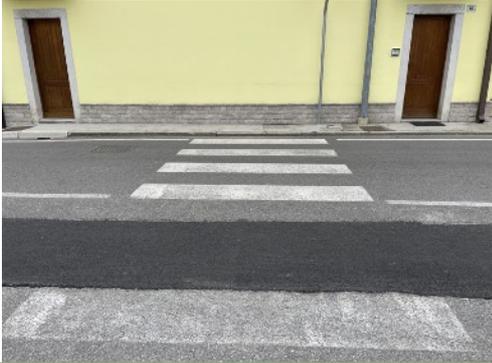
Ambito	Urbano	Cod.
Localizzazione	SEVEGLIANO	L02
Via	Vittorio Veneto - lato sinistro	V03
Identificazione	civ.19	C63

RILIEVO STATO DI FATTO	Criticità		
	1.04_Marciapiede non presente o non conforme

Altezza dislivello	6 cm
		Lunghezza	
		Larghezza	95 cm
Pendenza			
Note:

PROPOSTA DI PROGETTO	Descrizione	
	Demolizione di parte del marciapiede e realizzazione, in materiale analogo all'esistente, di area in piano antistante l'attraversamento, posta alla medesima quota e con pari larghezza, e di rampa/e laterali, con raccordi a raso e senza discontinuità alle pavimentazioni adiacenti, incluse demolizioni e ripristini. Rampe con pendenza longitudinale max 5% (8% in caso di impossibilità), prive di pendenza trasversale. Compresa segnaletica tattilo-plantare conforme all'Abaco e segnaletica verticale ed orizzontale conformi alle prescrizioni del Codice della Strada ed al suo Regolamento, incluse demolizioni e ripristini.

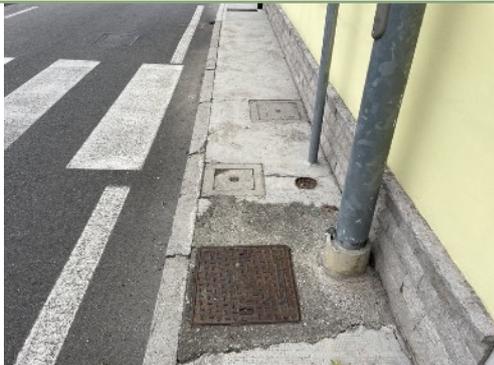
Ambito	Urbano	Cod.
Localizzazione	SEVEGLIANO	L02
Via	Vittorio Veneto - lato sinistro	V03
Identificazione	civ.19	C64

RILIEVO STATO DI FATTO	Criticità 6.06_Ostacolo costituito da palo di reti tecnologiche o impianto semaforico

Altezza dislivello	
		Lunghezza	
		Larghezza	77 cm
		Pendenza	
Note: larghezza marciapiede 95 cm.

PROPOSTA DI PROGETTO	Descrizione Verificare con l'ente proprietario e/o con il gestore la possibilità di procedere all'eliminazione o allo spostamento dell'elemento impiantistico in posizione esterna al percorso pedonale.

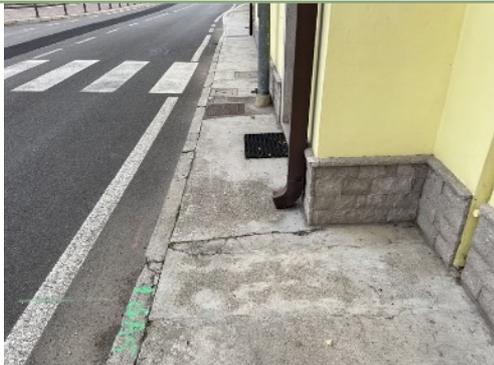
Ambito	Urbano	Cod.
Localizzazione	SEVEGLIANO	L02
Via	Vittorio Veneto - lato sinistro	V03
Identificazione	civ.19	C65

RILIEVO STATO DI FATTO	Criticità 3.02_Percorso con restringimento (larghezza inferiore a 90 cm)

Altezza dislivello	
		Lunghezza	
		Larghezza	77 cm
		Pendenza	
Note: larghezza marciapiede 95 cm.

PROPOSTA DI PROGETTO	Descrizione Eliminazione dell'elemento di proprietà privata che, occupando parte del percorso pedonale, costituisce restringimento puntuale del percorso con spazio di passaggio inferiore a 90 cm. Si suggerisce di concordare con il proprietario la modalità di eliminazione dell'ostacolo e l'eventuale ricostruzione di un elemento con analoga funzione nella tutela del transito in area pubblica.		
Note:

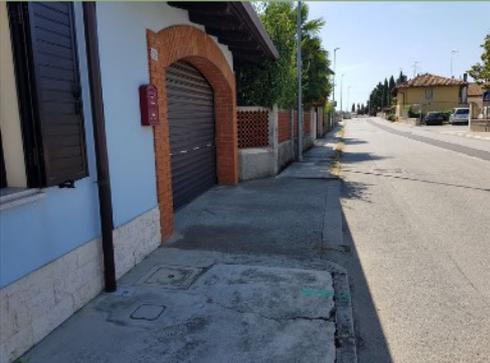
Ambito	Urbano	Cod.
Localizzazione	SEVEGLIANO	L02
Via	Vittorio Veneto - lato sinistro	V03
Identificazione	civ. 21	C67

RILIEVO STATO DI FATTO	Criticità		
	1.01_Percorso con pendenze/scalini dovuti a passo carraio

Altezza dislivello	9 cm
		Lunghezza	550 cm
		Larghezza	128 cm
	Pendenza		
Note:

PROPOSTA DI PROGETTO	Descrizione	
	Rifacimento del tratto di percorso con pendenze dovute a passo carraio mediante allineamento in piano dell'area carrabile alla quota stradale e realizzazione di brevi rampe laterali in materiale analogo all'esistente, da raccordare a raso e senza discontinuità alle pavimentazioni adiacenti, incluse demolizioni e ripristini. Rampe con pendenza longitudinale max 5% (8% in caso di impossibilità), prive di pendenza trasversale.

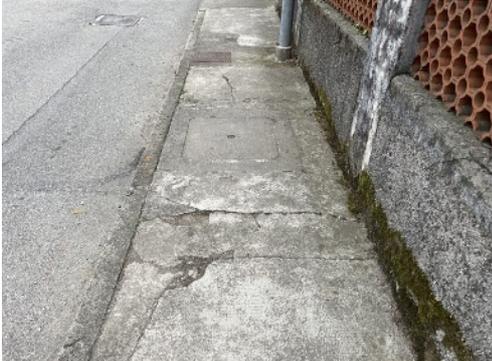
Ambito	Urbano	Cod.
Localizzazione	SEVEGLIANO	L02
Via	Vittorio Veneto - lato sinistro	V03
Identificazione	civ. 21-23	C68

RILIEVO STATO DI FATTO	Criticità		
	2.01_Pavimentazione non complanare per: sconnessioni / deformazioni / rotture

Altezza dislivello	
		Lunghezza	3700 cm
		Larghezza	158 cm
Pendenza			
Note:

PROPOSTA DI PROGETTO	Descrizione	
	Rifacimento puntuale del sottofondo e della pavimentazione con materiale analogo all'esistente per il ripristino della planarità del piano di calpestio, da raccordare a raso e senza discontinuità alle pavimentazioni adiacenti, incluse demolizioni e ripristini.

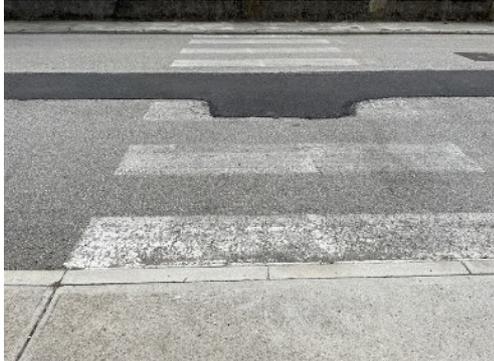
Ambito	Urbano	Cod.
Localizzazione	SEVEGLIANO	L02
Via	Vittorio Veneto - lato sinistro	V03
Identificazione	civ. 23	C69

RILIEVO STATO DI FATTO	Criticità		
	1.04_Marciapiede non presente o non conforme

Altezza dislivello	7 cm
		Lunghezza	
		Larghezza	158 cm
Pendenza			
Note:

PROPOSTA DI PROGETTO	Descrizione	
	<p>Demolizione di parte del marciapiede e realizzazione, in materiale analogo all'esistente, di area in piano antistante l'attraversamento, posta alla medesima quota e con pari larghezza, e di rampa/e laterali, con raccordi a raso e senza discontinuità alle pavimentazioni adiacenti, incluse demolizioni e ripristini. Rampe con pendenza longitudinale max 5% (8% in caso di impossibilità), prive di pendenza trasversale. Compresa segnaletica tattilo-plantare conforme all'Abaco e segnaletica verticale ed orizzontale conformi alle prescrizioni del Codice della Strada ed al suo Regolamento, incluse demolizioni e ripristini.</p>

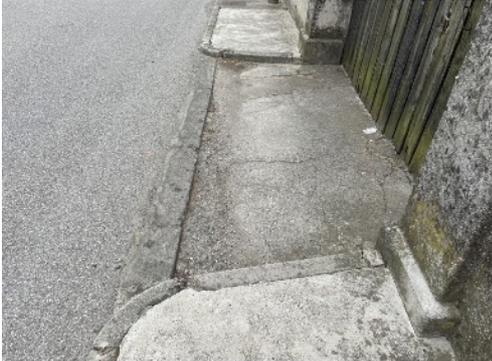
Ambito	Urbano	Cod.
Localizzazione	SEVEGLIANO	L02
Via	Vittorio Veneto - lato sinistro	V03
Identificazione	civ. 23	C70

RILIEVO STATO DI FATTO	Criticità		
	1.01_Percorso con pendenze/scalini dovuti a passo carraio

Altezza dislivello	9 cm
		Lunghezza	350 cm
		Larghezza	128 cm
Pendenza			
Note:

PROPOSTA DI PROGETTO	Descrizione	
	Rifacimento del tratto di percorso con pendenze dovute a passo carraio mediante allineamento in piano dell'area carrabile alla quota stradale e realizzazione di brevi rampe laterali in materiale analogo all'esistente, da raccordare a raso e senza discontinuità alle pavimentazioni adiacenti, incluse demolizioni e ripristini. Rampe con pendenza longitudinale max 5% (8% in caso di impossibilità), prive di pendenza trasversale.

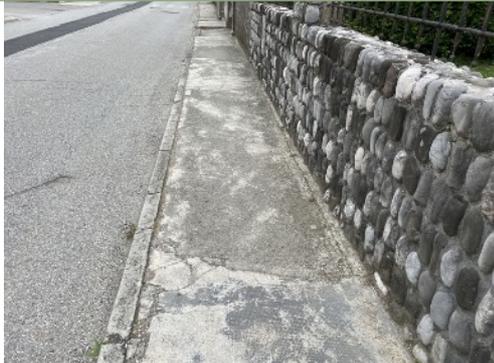
Ambito	Urbano	Cod.
Localizzazione	SEVEGLIANO	L02
Via	Vittorio Veneto - lato sinistro	V03
Identificazione	civ. 23	C71

RILIEVO STATO DI FATTO	Criticità 2.01_Pavimentazione non complanare per: sconessioni / deformazioni / rotture

Altezza dislivello	
		Lunghezza	3000 cm
		Larghezza	128 cm
		Pendenza	
Note:

PROPOSTA DI PROGETTO	Descrizione Rifacimento puntuale del sottofondo e della pavimentazione con materiale analogo all'esistente per il ripristino della planarità del piano di calpestio, da raccordare a raso e senza discontinuità alle pavimentazioni adiacenti, incluse demolizioni e ripristini.

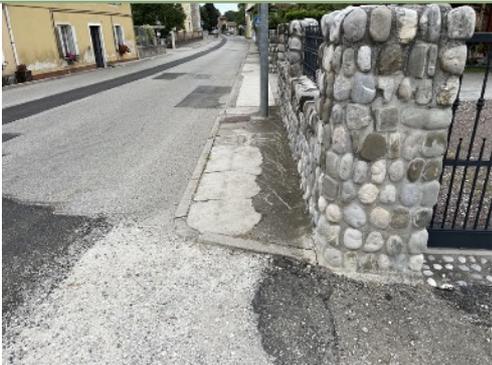
Ambito	Urbano	Cod.
Localizzazione	SEVEGLIANO	L02
Via	Vittorio Veneto - lato sinistro	V03
Identificazione	civ. 23	C72

RILIEVO STATO DI FATTO	Criticità		
	6.06_Ostacolo costituito da palo di reti tecnologiche o impianto semaforico

Altezza dislivello	
		Lunghezza	
		Larghezza	73 cm
Pendenza			
Note: larghezza marciapiede 110 cm.

PROPOSTA DI PROGETTO	Descrizione	
	Verificare la possibilità di procedere all'eliminazione o allo spostamento dell'elemento impiantistico in posizione esterna al percorso pedonale.

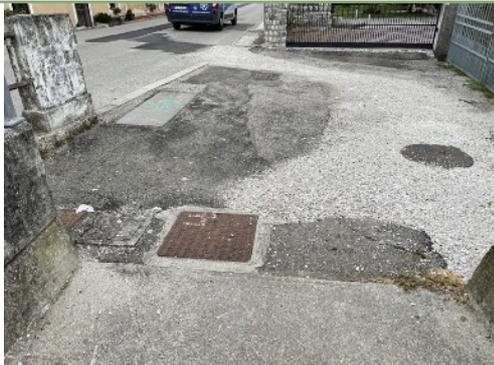
Ambito	Urbano	Cod.
Localizzazione	SEVEGLIANO	L02
Via	Vittorio Veneto - lato sinistro	V03
Identificazione	Prima del ponte	C73

RILIEVO STATO DI FATTO	Criticità		
	2.01_Pavimentazione non complanare per: sconessioni / deformazioni / rotture

Altezza dislivello	
		Lunghezza	900 cm
		Larghezza	232 cm
Pendenza			
Note:

PROPOSTA DI PROGETTO	Descrizione	
	Rifacimento puntuale del sottofondo e della pavimentazione con materiale analogo all'esistente per il ripristino della planarità del piano di calpestio, da raccordare a raso e senza discontinuità alle pavimentazioni adiacenti, incluse demolizioni e ripristini.

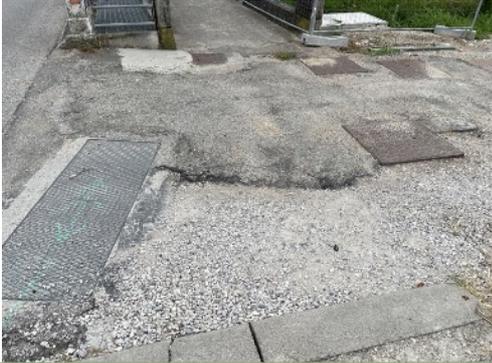
Ambito	Urbano	Cod.
Localizzazione	SEVEGLIANO	L02
Via	Vittorio Veneto - lato sinistro	V03
Identificazione	Dopo il ponte	C74

RILIEVO STATO DI FATTO	Criticità		
	2.01_Pavimentazione non complanare per: sconnessioni / deformazioni / rotture

Altezza dislivello	
		Lunghezza	900 cm
		Larghezza	232 cm
Pendenza			
Note:

PROPOSTA DI PROGETTO	Descrizione	
	Rifacimento puntuale del sottofondo e della pavimentazione con materiale analogo all'esistente per il ripristino della planarità del piano di calpestio, da raccordare a raso e senza discontinuità alle pavimentazioni adiacenti, incluse demolizioni e ripristini.

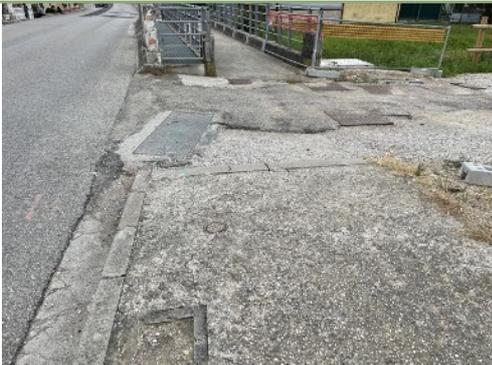
Ambito	Urbano	Cod.
Localizzazione	SEVEGLIANO	L02
Via	Vittorio Veneto - lato sinistro	V03
Identificazione	Dopo il ponte	C75

RILIEVO STATO DI FATTO	Criticità		
	4.01_Breve rampa di raccordo con pendenza compresa tra 5% e 15%

Altezza dislivello	17 cm
		Lunghezza	150 cm
		Larghezza	232 cm
	Pendenza	11%	
Note:

PROPOSTA DI PROGETTO	Descrizione	
	Rifacimento della rampa di raccordo in materiale analogo all'esistente con riduzione della pendenza longitudinale in base alle caratteristiche del contesto, da collegare a raso e senza discontinuità alle pavimentazioni adiacenti, incluse demolizioni e ripristini. Pendenza longitudinale max 5% (8% in caso di impossibilità), priva di pendenza trasversale.

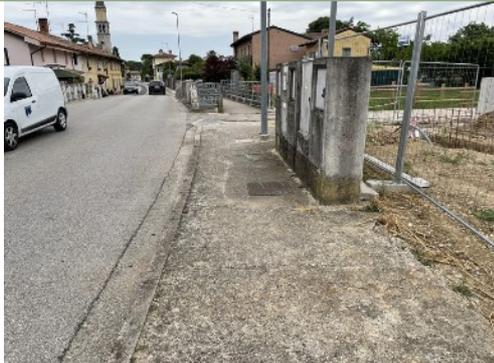
Ambito	Urbano	Cod.
Localizzazione	SEVEGLIANO	L02
Via	Vittorio Veneto - lato sinistro	V03
Identificazione	civ. 32 sul lato opposto	C76

RILIEVO STATO DI FATTO	Criticità 2.01_Pavimentazione non complanare per: sconessioni / deformazioni / rotture

Altezza dislivello	
		Lunghezza	8800 cm
		Larghezza	232 cm
		Pendenza	
Note:

PROPOSTA DI PROGETTO	Descrizione Rifacimento puntuale del sottofondo e della pavimentazione con materiale analogo all'esistente per il ripristino della planarità del piano di calpestio, da raccordare a raso e senza discontinuità alle pavimentazioni adiacenti, incluse demolizioni e ripristini.

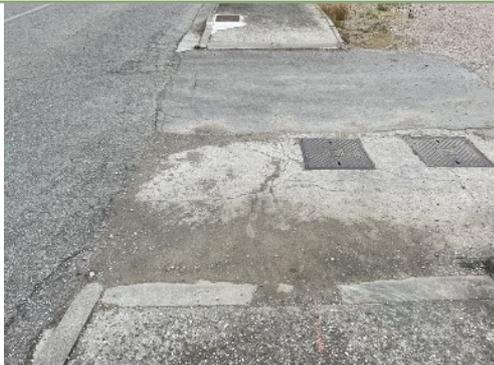
Ambito	Urbano	Cod.
Localizzazione	SEVEGLIANO	L02
Via	Vittorio Veneto - lato sinistro	V03
Identificazione	Prima dell'area di parcheggio del cimitero	C77

RILIEVO STATO DI FATTO	Criticità		
	4.01_Breve rampa di raccordo con pendenza compresa tra 5% e 15%

Altezza dislivello	12 cm
		Lunghezza	150 cm
		Larghezza	230 cm
Pendenza		8%	
Note:

PROPOSTA DI PROGETTO	Descrizione	
	Rifacimento della rampa di raccordo in materiale analogo all'esistente con riduzione della pendenza longitudinale in base alle caratteristiche del contesto, da collegare a raso e senza discontinuità alle pavimentazioni adiacenti, incluse demolizioni e ripristini. Pendenza longitudinale max 5% (8% in caso di impossibilità), priva di pendenza trasversale.

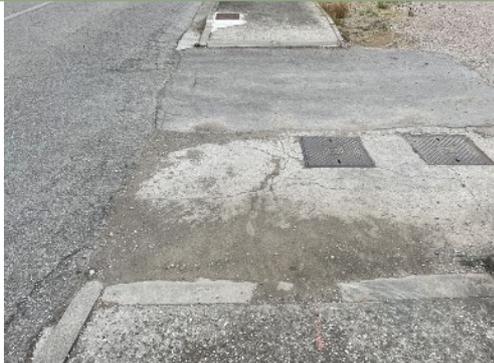
Ambito	Urbano	Cod.
Localizzazione	SEVEGLIANO	L02
Via	Vittorio Veneto - lato sinistro	V03
Identificazione	Prima dell'area di parcheggio del cimitero	C78

RILIEVO STATO DI FATTO	Criticità 2.01_Pavimentazione non complanare per: sconessioni / deformazioni / rotture

Altezza dislivello	
		Lunghezza	500 cm
		Larghezza	230 cm
		Pendenza	
Note:

PROPOSTA DI PROGETTO	Descrizione Rifacimento puntuale del sottofondo e della pavimentazione con materiale analogo all'esistente per il ripristino della planarità del piano di calpestio, da raccordare a raso e senza discontinuità alle pavimentazioni adiacenti, incluse demolizioni e ripristini.

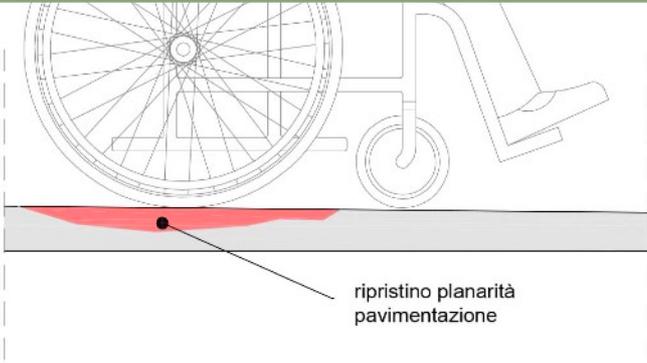
<p>ripristino planarità pavimentazione</p>	
Note:

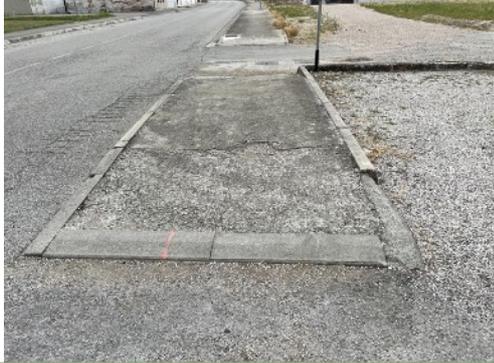
Ambito	Urbano	Cod.
Localizzazione	SEVEGLIANO	L02
Via	Vittorio Veneto - lato sinistro	V03
Identificazione	Parcheggio del cimitero	C80

RILIEVO STATO DI FATTO	Criticità	
	4.01_Breve rampa di raccordo con pendenza compresa tra 5% e 15%

Altezza dislivello
		12 cm
		Lunghezza
	150 cm	
	Larghezza	
	230 cm	
	Pendenza	
	8%	
Note:

PROPOSTA DI PROGETTO	Descrizione	
	Rifacimento della rampa di raccordo in materiale analogo all'esistente con riduzione della pendenza longitudinale in base alle caratteristiche del contesto, da collegare a raso e senza discontinuità alle pavimentazioni adiacenti, incluse demolizioni e ripristini. Pendenza longitudinale max 5% (8% in caso di impossibilità), priva di pendenza trasversale.

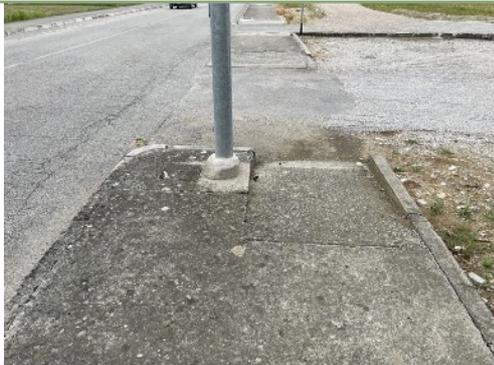
Ambito	Urbano	Cod.
Localizzazione	SEVEGLIANO	L02
Via	Vittorio Veneto - lato sinistro	V03
Identificazione	Parcheggio del cimitero	C81

RILIEVO STATO DI FATTO	Criticità		
	4.01_Breve rampa di raccordo con pendenza compresa tra 5% e 15%

Altezza dislivello	12 cm
		Lunghezza	150 cm
		Larghezza	120 cm
Pendenza		8%	
Note:

PROPOSTA DI PROGETTO	Descrizione	
	Rifacimento della rampa di raccordo in materiale analogo all'esistente con riduzione della pendenza longitudinale in base alle caratteristiche del contesto, da collegare a raso e senza discontinuità alle pavimentazioni adiacenti, incluse demolizioni e ripristini. Pendenza longitudinale max 5% (8% in caso di impossibilità), priva di pendenza trasversale.

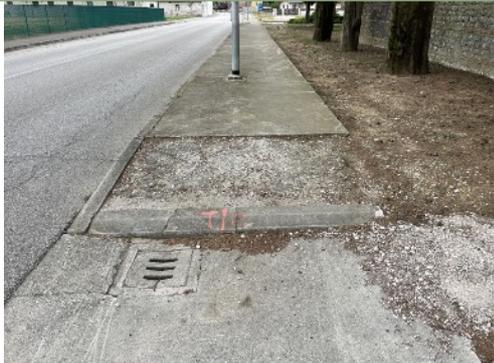
Ambito	Urbano	Cod.
Localizzazione	SEVEGLIANO	L02
Via	Vittorio Veneto - lato sinistro	V03
Identificazione	Cimitero	C82

RILIEVO STATO DI FATTO	Criticità		
	4.01_Breve rampa di raccordo con pendenza compresa tra 5% e 15%

Altezza dislivello	15 cm
		Lunghezza	150 cm
		Larghezza	220 cm
	Pendenza	10%	
Note:

PROPOSTA DI PROGETTO	Descrizione	
	Rifacimento della rampa di raccordo con riduzione della pendenza longitudinale in base alle caratteristiche del contesto, da collegare a raso e senza discontinuità alle pavimentazioni adiacenti, incluse demolizioni e ripristini. Pendenza longitudinale max 5% (8% in caso di impossibilità), priva di pendenza trasversale.

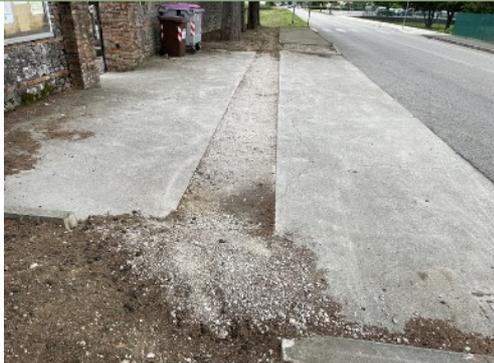
Ambito	Urbano	Cod.
Localizzazione	SEVEGLIANO	L02
Via	Vittorio Veneto - lato sinistro	V03
Identificazione	Cimitero	C83

RILIEVO STATO DI FATTO	Criticità 2.01_Pavimentazione non complanare per: sconnessioni / deformazioni / rotture

Altezza dislivello	
		Lunghezza	2000 cm
		Larghezza	80 cm
		Pendenza	
Note:

PROPOSTA DI PROGETTO	Descrizione Rifacimento puntuale del sottofondo e della pavimentazione con materiale analogo all'esistente per il ripristino della planarità del piano di calpestio, da raccordare a raso e senza discontinuità alle pavimentazioni adiacenti, incluse demolizioni e ripristini.

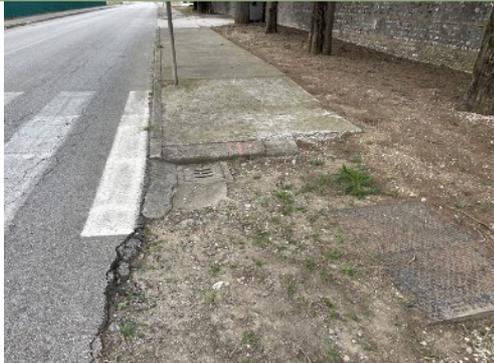
Ambito	Urbano	Cod.
Localizzazione	SEVEGLIANO	L02
Via	Vittorio Veneto - lato sinistro	V03
Identificazione	Cimitero	C84

RILIEVO STATO DI FATTO	Criticità		
	4.01_Breve rampa di raccordo con pendenza compresa tra 5% e 15%

Altezza dislivello	11 cm
		Lunghezza	144 cm
		Larghezza	225 cm
Pendenza		8%	
Note:

PROPOSTA DI PROGETTO	Descrizione	
	<p>Rifacimento del tratto di percorso con realizzazione di breve rampa laterale in materiale analogo all'esistente, da raccordare a raso e senza discontinuità alle pavimentazioni adiacenti, incluse demolizioni e ripristini. Rampa con pendenza longitudinale max 5% (8% in caso di impossibilità), priva di pendenza trasversale. Posa di segnaletica tattilo-plantare conforme all'Abaco e di segnaletica verticale ed orizzontale conformi alle prescrizioni del Codice della Strada ed al suo Regolamento, incluse demolizioni e ripristini.</p>

Note: arretrare la rampa oltre l'attraversamento pedonale.

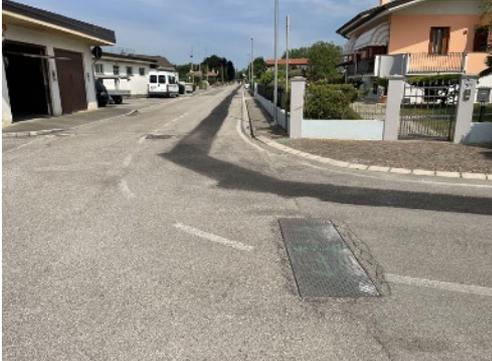
Ambito	Urbano	Cod.
Localizzazione	SEVEGLIANO	L02
Via	degli Alpini - lato destro	V04
Identificazione	civ. 20-20a	C01

RILIEVO STATO DI FATTO	Criticità 1.04_Marciapiede non presente o non conforme

Altezza dislivello	
		Lunghezza	6000 cm
		Larghezza	75-100 cm
		Pendenza	
Note:

PROPOSTA DI PROGETTO	Descrizione Allargamento del marciapiede per garantire una larghezza minima di passaggio di 90 cm anche in presenza di pali di illuminazione.

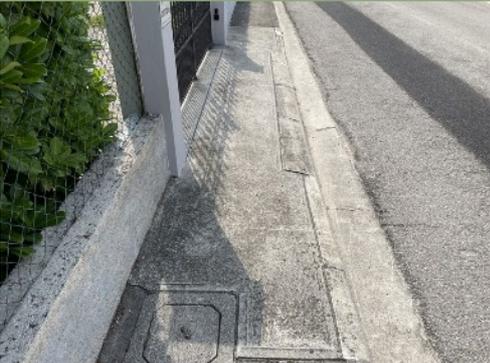
Ambito	Urbano	Cod.
Localizzazione	SEVEGLIANO	L02
Via	degli Alpini - lato destro	V04
Identificazione	civ. 20-20a	C02

RILIEVO STATO DI FATTO	Criticità		
	1.01_Percorso con pendenze/scalini dovuti a passo carraio

Altezza dislivello	12 cm
		Lunghezza	650 cm
		Larghezza	97-102 cm
	Pendenza	8%	
Note:

PROPOSTA DI PROGETTO	Descrizione	
	Rifacimento del tratto di percorso con pendenze dovute a passo carraio mediante allineamento in piano dell'area carrabile alla quota stradale e realizzazione di brevi rampe laterali in materiale analogo all'esistente, da raccordare a raso e senza discontinuità alle pavimentazioni adiacenti, incluse demolizioni e ripristini. Rampe con pendenza longitudinale max 5% (8% in caso di impossibilità), prive di pendenza trasversale.

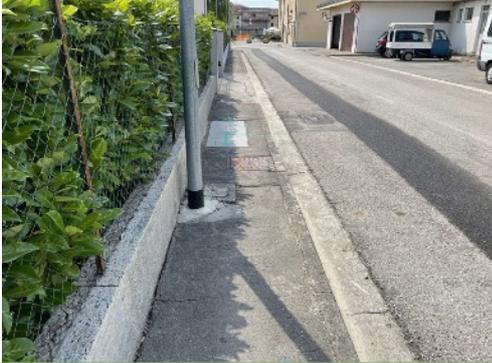
Ambito	Urbano	Cod.
Localizzazione	SEVEGLIANO	L02
Via	Degli Alpini - lato destro	V04
Identificazione	civ. 20-20a	C03

RILIEVO STATO DI FATTO	Criticità		
	8.01_Attraversamento pedonale non presente

Altezza dislivello	12 cm
		Lunghezza	600 cm
		Larghezza	250 cm
Pendenza			
Note:

PROPOSTA DI PROGETTO	Descrizione	
	Realizzazione di attraversamento pedonale a raso. Rifacimento del tratto di percorso con realizzazione di brevi rampe laterali in materiale analogo all'esistente, da raccordare a raso e senza discontinuità alle pavimentazioni adiacenti, incluse demolizioni e ripristini. Rampe con pendenza longitudinale max 5% (8% in caso di impossibilità), prive di pendenza trasversale. Posa di segnaletica tattilo-plantare conforme all'Abaco e di segnaletica verticale ed orizzontale conformi alle prescrizioni del Codice della Strada ed al suo Regolamento, incluse demolizioni e ripristini.

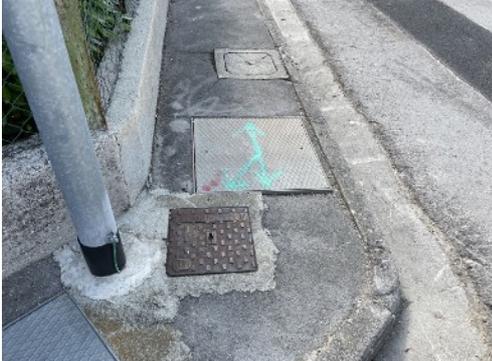
Ambito	Urbano	Cod.
Localizzazione	SEVEGLIANO	L02
Via	Degli Alpini - lato destro	V04
Identificazione	civ. 20-20a	C04

RILIEVO STATO DI FATTO	Criticità 2.02_Chiusino, caditoia, griglia, ecc. non a raso rispetto alla pavimentazione

Altezza dislivello	
		Lunghezza	200 cm
		Larghezza	100 cm
		Pendenza	
Note:

PROPOSTA DI PROGETTO	Descrizione Sostituzione del chiusino, caditoia, griglia, ecc. a raso rispetto alla quota del percorso, incluso il rifacimento della superficie circostante per il raccordo a raso e senza discontinuità alle pavimentazioni adiacenti.	
	Note:

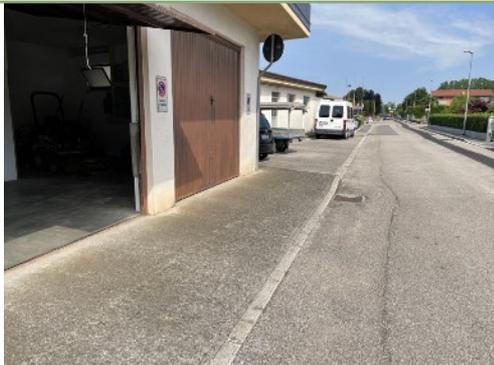
Ambito	Urbano	Cod.
Localizzazione	SEVEGLIANO	L02
Via	Degli Alpini - lato sinistro	V04
Identificazione	Garage comunale	C05

RILIEVO STATO DI FATTO	Criticità		
	1.01_Percorso con pendenze/scalini dovuti a passo carraio

Altezza dislivello	
		Lunghezza	850 cm
		Larghezza	195 cm
Pendenza			
Note:

PROPOSTA DI PROGETTO	Descrizione	
	Rifacimento del tratto di percorso con pendenze dovute al passo carraio mediante realizzazione di marciapiede in continuità con i tratti adiacenti ed in medesimo materiale, costruzione, lungo la carreggiata, di rampa carrabile in cls con larghezza max 30 cm, incluse demolizioni e ripristini. Larghezza percorso min 120 cm, pendenza trasversale max 1%.

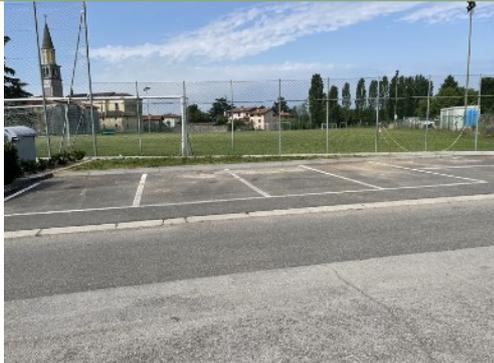
Ambito	Urbano	Cod.
Localizzazione	SEVEGLIANO	L02
Via	Degli Alpini - lato sinistro	V04
Identificazione	A.S.D. Sevegliano Fauglis, campo sportivo	C06

RILIEVO STATO DI FATTO	Criticità 1.04_Marciapiede non presente o non conforme

Altezza dislivello	
		Lunghezza	3400 cm
		Larghezza	
		Pendenza	
Note:

PROPOSTA DI PROGETTO	Descrizione Realizzazione di marciapiede in cls con finitura antisdrucchiolo delimitato lungo la carreggiata da cordolo a contrasto cromatico o aiuola, incluse demolizioni e ripristini. Larghezza min 150 cm, pendenza trasversale max 1%, dislivello da sede stradale max 10 cm. Eventuali rampe di raccordo alla sede stradale per passo carraio o attraversamento devono essere conformi alle prescrizioni dell'Abaco.

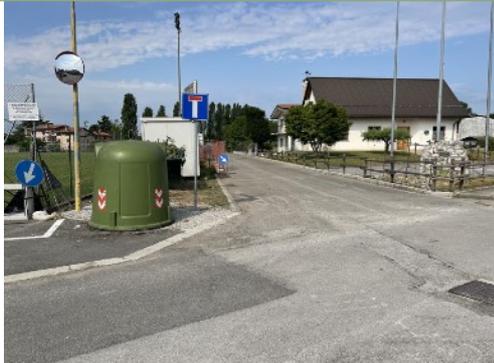
Ambito	Urbano	Cod.
Localizzazione	SEVEGLIANO	L02
Via	Degli Alpini - lato sinistro	V04
Identificazione	civ. 1	C07

RILIEVO STATO DI FATTO	Criticità 1.04_Marciapiede non presente o non conforme

Altezza dislivello	
		Lunghezza	8500 cm
		Larghezza	
		Pendenza	
Note:

PROPOSTA DI PROGETTO	Descrizione Realizzazione di marciapiede in cls con finitura antisdrucchiolo delimitato lungo la carreggiata da cordolo a contrasto cromatico o aiuola, incluse demolizioni e ripristini. Larghezza min 150 cm, pendenza trasversale max 1%, dislivello da sede stradale max 10 cm. Eventuali rampe di raccordo alla sede stradale per passo carraio o attraversamento devono essere conformi alle prescrizioni dell'Abaco. Varco in corrispondenza delle abitazioni sul lato opposto.
