**PIANO ELIMINAZIONE BARRIERE ARCHITETTONICHE
(P.E.B.A) DEL COMUNE DI BAGNARIA ARSA**

**FASCICOLO SCHEDE CRITICITA'
SEVEGLIANO**

Ambito	Urbano	Cod.
Localizzazione	SEVEGLIANO	L02
Via	Roma	V01
Orientamento percorso/ valutazione tratto	da via Roma civ. 33 a piazza Sant'Andrea

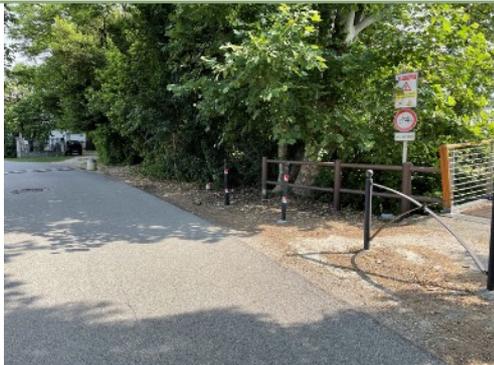
Ambito	Urbano	Cod.
Localizzazione	SEVEGLIANO	L02
Via	Palmada - lato destro	V05
Identificazione	Int. con percorso parco comunale	C01

RILIEVO STATO DI FATTO	Criticità		
	8.01_Attraversamento pedonale non presente

Altezza dislivello	
		Lunghezza	400 cm
		Larghezza	250 cm
Pendenza			
Note:

PROPOSTA DI PROGETTO	Descrizione	
	Realizzazione di attraversamento pedonale con pavimentazione in piano da collegare a raso e senza discontinuità ai percorsi pedonali o al marciapiede secondo le indicazioni di Abaco, posa di segnaletica tattilo-plantare conforme all'Abaco e di segnaletica verticale ed orizzontale conformi alle prescrizioni del Codice della Strada ed al suo Regolamento, incluse demolizioni e ripristini.

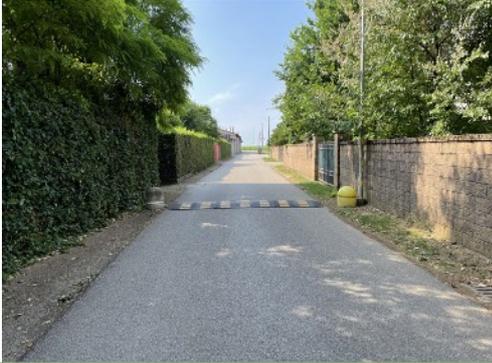
Ambito	Urbano	Cod.
Localizzazione	SEVEGLIANO	L02
Via	Palmada - lato destro	V05
Identificazione	Da civ.2 a via Vittorio Veneto	C02

RILIEVO STATO DI FATTO	Criticità 1.04_Marciapiede non presente o non conforme

Altezza dislivello	
		Lunghezza	14500 cm
		Larghezza	
		Pendenza	
Note:

PROPOSTA DI PROGETTO	Descrizione Realizzazione di marciapiede in cls con finitura antisdrucchiolo delimitato lungo la carreggiata da cordolo a contrasto cromatico o aiuola, incluse demolizioni e ripristini. Larghezza min 150 cm, pendenza trasversale max 1%, dislivello da sede stradale max 10 cm. Eventuali rampe di raccordo alla sede stradale per passo carraio o attraversamento devono essere conformi alle prescrizioni dell'Abaco.

Note: La larghezza della carreggiata permette l'inserimento del marciapiede su un solo lato.

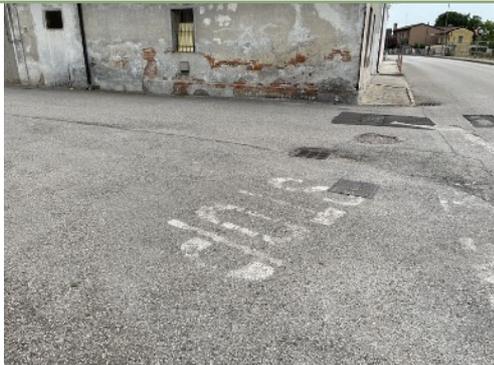
Ambito	Urbano	Cod.
Localizzazione	SEVEGLIANO	L02
Via	Vittorio Veneto - lato destro	V05
Identificazione	civ. 34 su lato opposto	C03

RILIEVO STATO DI FATTO	Criticità 8.01_Attraversamento pedonale non presente

Altezza dislivello	
		Lunghezza	600 cm
		Larghezza	
		Pendenza	
Note:

PROPOSTA DI PROGETTO	Descrizione Realizzazione di attraversamento pedonale a raso a 5 m dal segnale di STOP. Posa di segnaletica tattilo-plantare conforme all'Abaco e di segnaletica verticale ed orizzontale conformi alle prescrizioni del Codice della Strada ed al suo Regolamento, incluse demolizioni e ripristini.

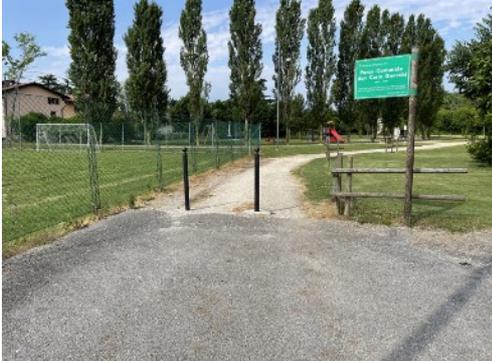
Ambito	Urbano	Cod.
Localizzazione	SEVEGLIANO	L02
Percorso	Parco Comunale don Carlo Gnocchi	P01
Identificazione	Parco Comunale don Carlo Gnocchi	C01

RILIEVO STATO DI FATTO	Criticità 2.01_Pavimentazione non complanare per: sconessioni / deformazioni / rotture

Altezza dislivello	
		Lunghezza	50000 cm
		Larghezza	300 cm
		Pendenza	
Note:

PROPOSTA DI PROGETTO	Descrizione Realizzazione di parte di percorso in ghiaio stabilizzato o terra stabilizzata, incluse demolizioni e ripristini. Larghezza min 150 cm, pendenza trasversale max 1%.

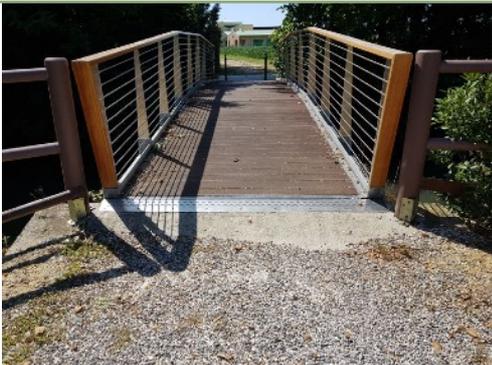
Ambito	Urbano	Cod.
Localizzazione	SEVEGLIANO	L02
Percorso	Parco Comunale don Carlo Gnocchi	P01
Identificazione	Conclusione percorso in prossimità di via Palmada	C02

RILIEVO STATO DI FATTO	Criticità		
	4.03_Breve rampa di raccordo con pendenza superiore al 15%

Altezza dislivello	
		Lunghezza	56 cm
		Larghezza	200 cm
Pendenza		30%	
Note: rampa in cls di raccordo tra percorso e ponte.

PROPOSTA DI PROGETTO	Descrizione	
	Rifacimento della rampa di raccordo in materiale analogo all'esistente con riduzione della pendenza longitudinale in base alle caratteristiche del contesto, da collegare a raso e senza discontinuità alle pavimentazioni adiacenti, incluse demolizioni e ripristini. Pendenza longitudinale max 5% (8% in caso di impossibilità), priva di pendenza trasversale.

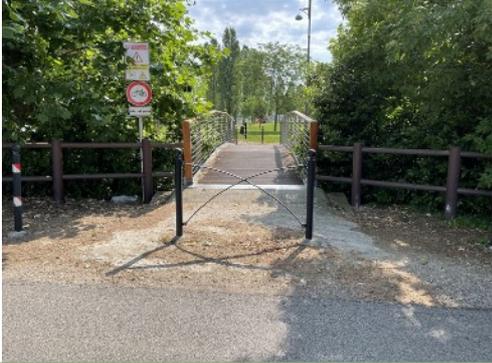
Ambito	Urbano	Cod.
Localizzazione	SEVEGLIANO	L02
Percorso	Parco Comunale don Carlo Gnocchi	P01
Identificazione	Int. con via Palmada	C03

RILIEVO STATO DI FATTO	Criticità		
	4.03_Breve rampa di raccordo con pendenza superiore al 15%

Altezza dislivello	
		Lunghezza	65 cm
		Larghezza	200 cm
Pendenza		32%	
Note:

PROPOSTA DI PROGETTO	Descrizione	
	Rifacimento della rampa di raccordo con riduzione della pendenza longitudinale in base alle caratteristiche del contesto, da collegare a raso e senza discontinuità alle pavimentazioni adiacenti, incluse demolizioni e ripristini. Pendenza longitudinale max 5% (8% in caso di impossibilità), priva di pendenza trasversale. Compreso spostamento del parapetto di protezione.
