COMUNE DI REMANZACCO PROVINCIA DI UDINE

PEBA

PIANO DI ELIMINAZIONE DELLE BARRIERE ARCHITETTONICHE

AMBITO URBANO
SCHEDE DELLE CRITICITA'

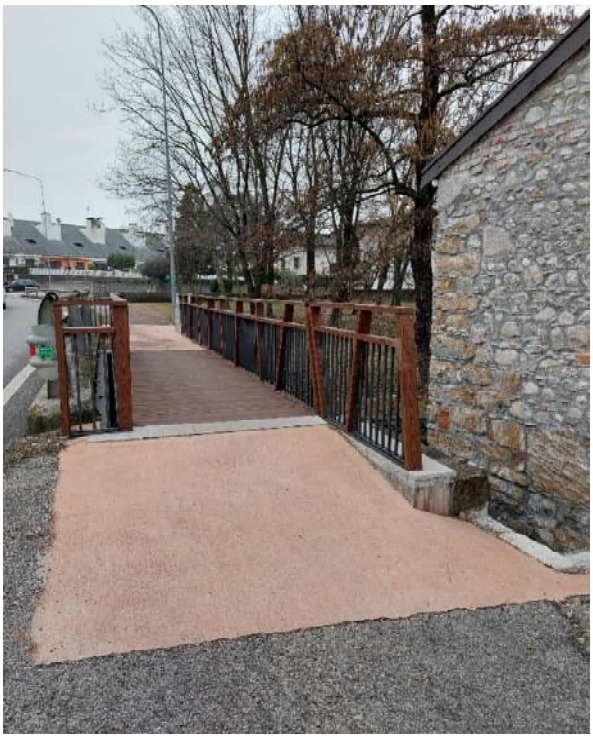
Comune **REMANZACCO**	localizzazione **Remanzacco** **via Guglielmo Marconi - SS54** **n. 31**	ambito **URBANO**	scheda **6**

1.07_Percorso con pendenza longitudinale superiore a 8%

lunghezza: 240 cm
larghezza: 210 – 260 cm
pendenza: 15,7%

MEDIA

Rifacimento della rampa di raccordo in materiale analogo all'esistente con riduzione della pendenza longitudinale, da collegare a raso e senza discontinuità alle pavimentazioni adiacenti, incluse demolizioni e ripristini. Pendenza longitudinale max 5% priva di pendenza trasversale. Larghezza indicata nella descrizione dello stato di fatto, lunghezza rampa 760 cm.

DA REALIZZARE IN MODO COORDINATO CON CRITICITA' 7.

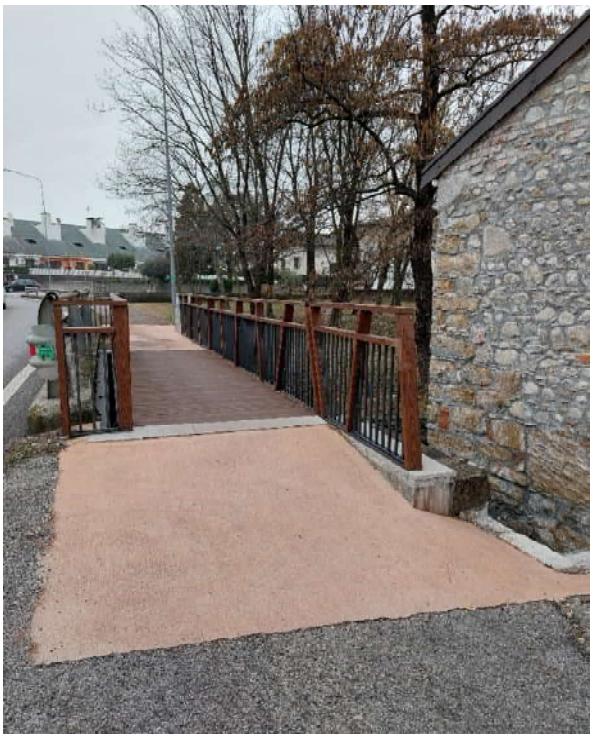
Comune **REMANZACCO**	localizzazione **Remanzacco** **via Guglielmo Marconi - SS54** **n. 31**	ambito **URBANO**	scheda **7**

6.05_Percorso con delimitazione non percepibile o privo di protezione

lunghezza: 240 cm
larghezza:
pendenza:

MEDIA

Posa di cordolo in calcestruzzo con funzione di delimitazione fisica e percettiva del margine del percorso, a contrasto cromatico rispetto alla pavimentazione, incluse demolizioni e ripristini. Altezza 10 cm dalla quota della pavimentazione.
Lunghezza m 7,60.

DA REALIZZARE IN MODO COORDINATO CON CRITICITA' 6.

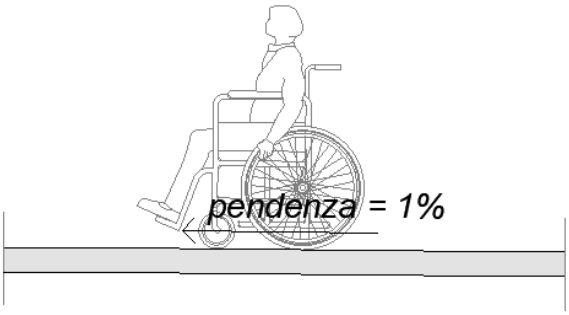
lunghezza: 5,60 m
larghezza: 3,00 m
pendenza: >4%

Demolizione pavimentazione in cubetti di porfido e lacuna in asfalto.
Rifacimento della pavimentazione del percorso in materiale analogo all'esistente, da raccordare a raso e senza discontinuità alle pavimentazioni adiacenti, incluse demolizioni e ripristini.
Inserimento di dispositivo tattilo plantare sistema Loges-Vega con codici propri per il cambio di direzione per l'accesso alla guida naturale del portico.
Lunghezza e larghezza indicate nella descrizione dello stato di fatto.
Nota: l'immagine esposta è esemplificativa dell'intervento proposto
DA REALIZZARE IN MODO COORDINATO CON CRITICITA' 15.

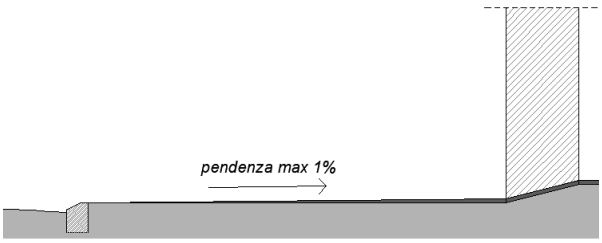
Comune **REMANZACCO**	localizzazione **Remanzacco** **via Bonaldo Stringher** **n. 14**	ambito **URBANO**	scheda **121**

1.04_Percorso con pendenza trasversale superiore a 1%

lunghezza: 700 cm
larghezza: 330 cm
pendenza:

CRITICITA' COMPLESSA

MEDIA

Rifacimento della pavimentazione del percorso in materiale analogo all'esistente al fine di ottenere una pendenza trasversale costante max 1%, da raccordare a raso e senza discontinuità alle aree in piano in prossimità all'attraversamento pedonale e alle pavimentazioni adiacenti, incluse demolizioni e ripristini.
Posa cordonata in pietra lungo il passo carraio.
Posa di segnaletica tattilo plantare conforme all'Abaco.
Lunghezza e larghezza indicate nella descrizione dello stato di fatto.

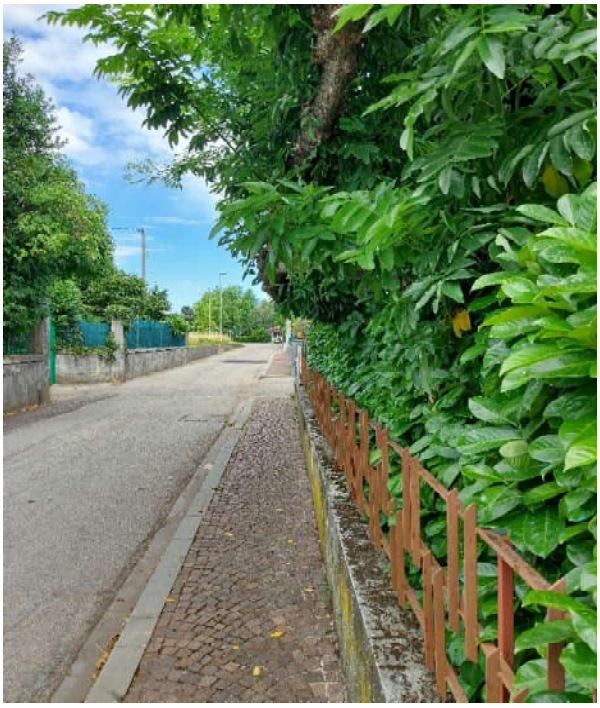
Comune **REMANZACCO**	localizzazione **Remanzacco** **via Bonaldo Stringher** **n.**	ambito **URBANO**	scheda **123**

4.03_Ostacolo costituito da vegetazione

Ipotesi di soluzione subordinata alla realizzazione di opere su terreno di altra proprietà per attraversamento su ss54 via Alcide de Gasperi e attraversamento di via Bonaldo Stringher.

BASSA

Potatura delle fronde che valicano l'area di pertinenza degli edifici, pubblici o privati, invadendo il percorso pedonale. Si suggerisce l'attivazione di una procedura di monitoraggio periodico con comunicazione al proprietario per sollecitare l'esecuzione dell'intervento.

Manutenzione da eseguirsi a cura e spese della proprietà privata
