COMUNE DI LUSIA
Provincia di Rovigo

COMPLETAMENTO DEGLI INTERVENTI DI
RECUPERO DELLA TORRE MOROSINI MEDIANTE
RISANAMENTO CONSERVATIVO DELLE OPERE
INTERNE E SISTEMAZIONE ESTERNA DELLE
RELATIVE PERTINENZE

Tav. 13

Stato di progetto: Tipologico degradi e relativi interventi sezione - scala
1:50

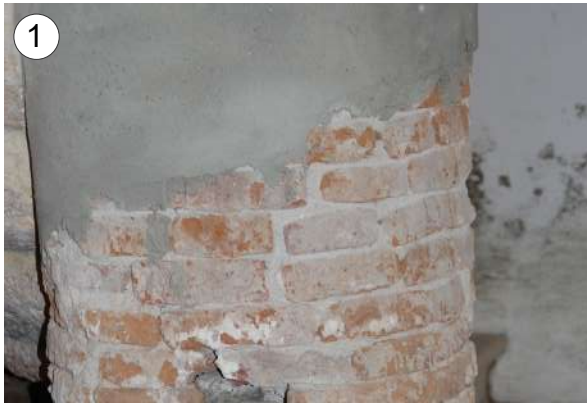
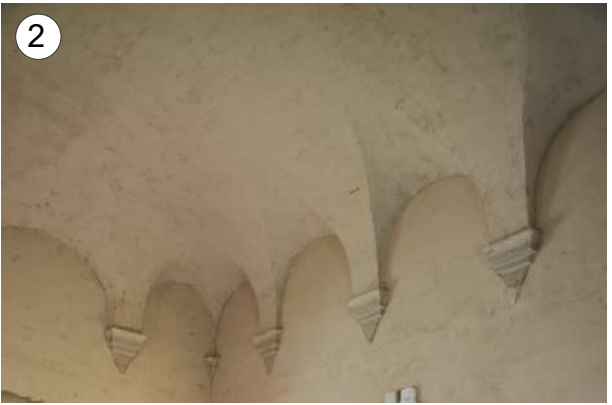
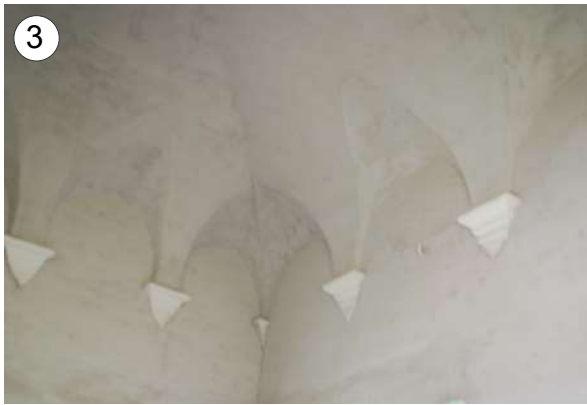
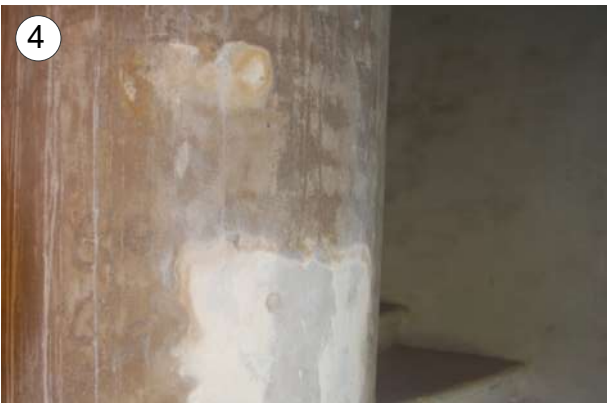
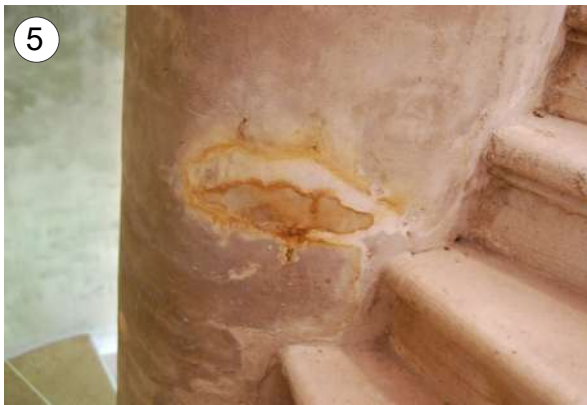
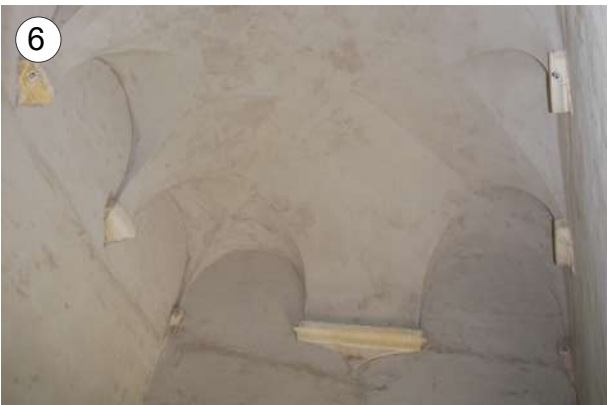
Sezione AA - scala 1:50

| ELEMENTI OGGETTO DI INTERVENTO | DEGRADO | ALTRE CRITICITA' | INTERVENTO |
|---|--|---|--|
| PARAPETTI | Incrostazione* | Presenza di ruggine | Pit03 - Pulitura meccanica di elementi in acciaio e ferro mediante sabbiatrice e trattamento con convertitore di ruggine e finitura con smalto all'acqua |
| VOLTE | Efflorescenza* Deposito superficiale* | | Asp03 - Stonatura delle parti ammalorate di intonaco preventivamente concordata con la D.L. Int07 - Integrazione di intonaco Int01 - Velatura di intonaci |
| PUTRELLE IN ACCIAIO | Incrostazione* | Presenza di ruggine | Pit03 - Pulitura meccanica di elementi in acciaio e ferro mediante sabbiatrice e trattamento con convertitore di ruggine e finitura con smalto all'acqua |
