RISANAMENTO CONSERVATIVO PER LA MESSA A NORMA DELLE BARRIERE DI SICUREZZA SUL PONTE DELLA FRAZIONE DI ARCE'

PROGETTO DEFINITIVO

RELAZIONE GENERALE

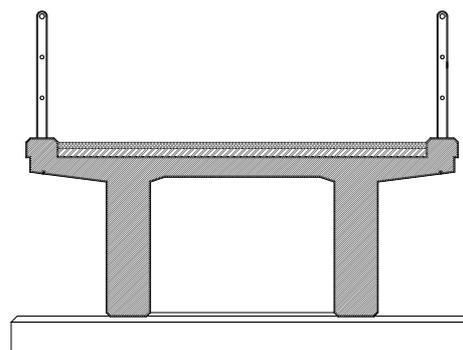
La sezione tipo dell'impalcato da ponte è data da due travi principali in altezza ad interasse 185 cm e sezione 35x110 cm, con soletta collaborante a sezione variabile (da 16 a 20 cm), in parte a sbalzo lateralmente alle travi, che presenta due cordoli laterali rialzati di sezione 25x15 cm, per il contenimento dello spessore del manto stradale e per il collegamento dei parapetti pedonali in acciaio. Le travi sono collegate da 5 traversi a passo costante di 4.24 m e spessore 18 cm, oltre ai traversi di testa di spessore 35 cm.

La sezione tipo del solettone della rampa di Arcè è composta data da 27 travi prefabbricate in c.a.p. di larghezza 18 cm con cordoli laterali e soletta collaborante gettati in opera, per una sezione complessiva di 510x30 cm, che presenta due cordoli laterali rialzati di sezione 22x15 cm, per il contenimento dello spessore del manto stradale e per il collegamento dei parapetti pedonali in acciaio.

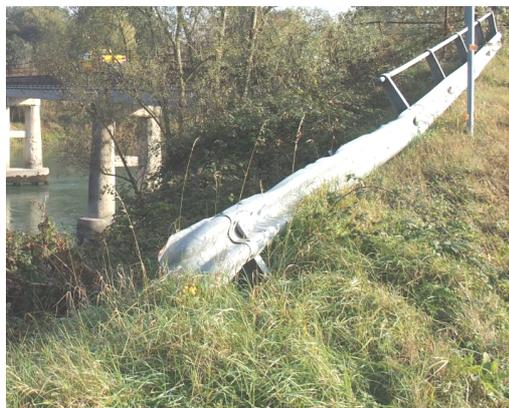
- rimozione del vecchio guard-rail laterale sul rilevato della rampa lato Bussolengo, in quanto deformato;

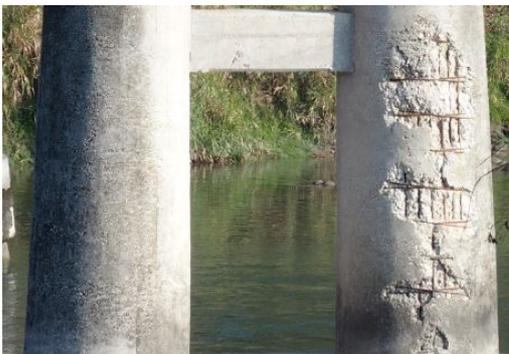
- interventi localizzati sul pile, spalle e pulvini per il ripristino del copriferro del calcestruzzo, mediante asportazione del calcestruzzo ammalorato, spazzolatura dei ferri d'armatura affioranti, protezione dei ferri d'armatura con malta cementizia anticorrosiva, ripristino strutturale del calcestruzzo mediante l'impiego di malta tissotropica fibrorinforzata e fasce di staffatura in materiale composito;

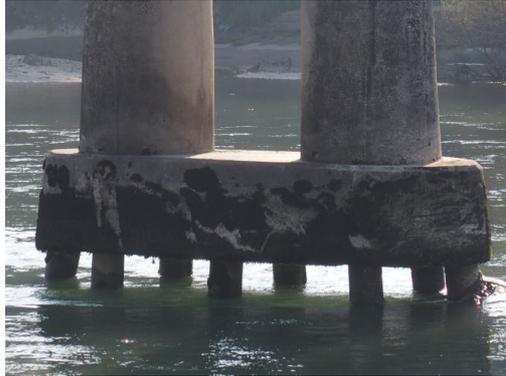
- barriere a difesa delle fondazioni delle pile e spalle in alveo, mediante formazione di scogliera di massi disposti alla rinfusa lungo il perimetro delle fondazioni, effettuata a livello di piano alveo fino all'altezza del battolo di

fondazione, per protezione antiscalzamento.

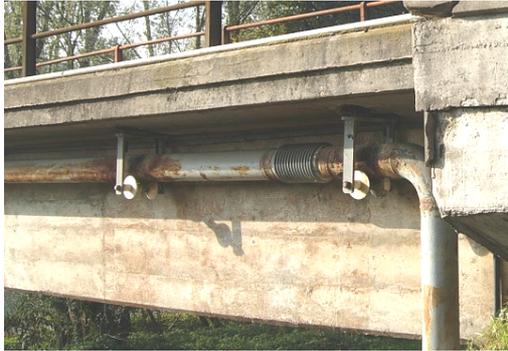
Trave impalcato lato Est

Il ponte consente l'attraversato aereo di una condotta sul lato esterno della trave Est (si presume condotta idrica), e di due condotte sul lato esterno della trave Ovest (si presume cavidotti elettrici), e sostenute da staffe a parete.

Tali staffe sono ancorate alle strutture dell'impalcato che non vengono interessate da opere di demolizione, pertanto non si prevede alcuna interferenza con le opere in progetto.

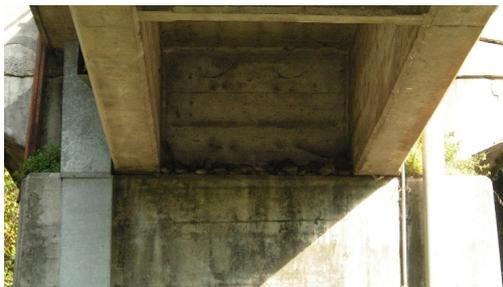
Spalla lato Arcè

Le condutture scendono a terra lungo la parete delle spalle e proseguono in trincea fino a collegarsi alle reti di distribuzione principali. E' possibile un'interferenza con tali condutture durante la fase di scavo della platea: sarà necessario eseguire un sondaggio con scavo a mano per

individuare i percorsi in trincea dal lato Arcè.

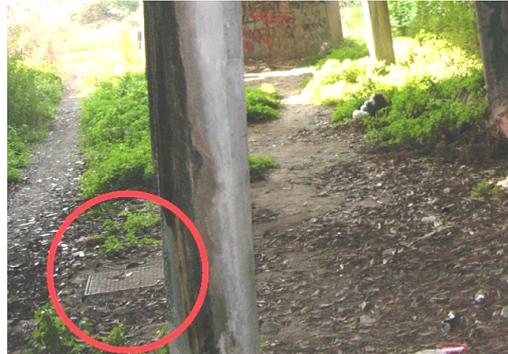
Lungo la rampa in terra che scende in golenata dal lato Arcè sono presenti anche alcuni pozzetti, che non dovrebbero interferire con le opere in progetto.

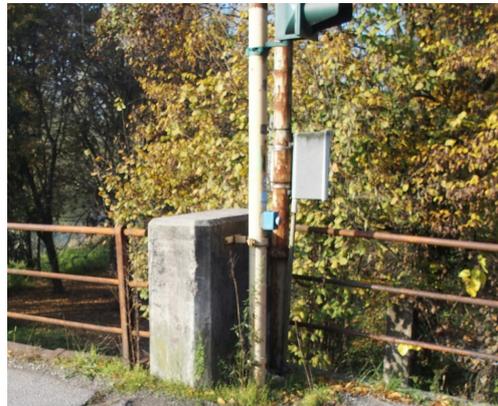
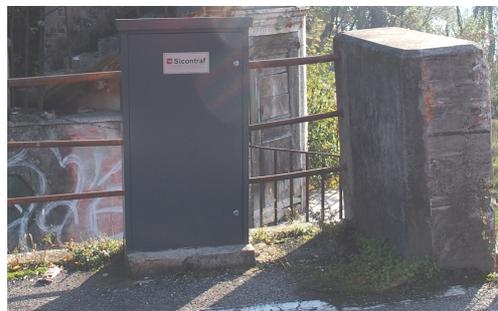
Sulla sommità della rampa dal lato Arcè sono ubicati, da un lato un semaforo che regola il traffico sul ponte, dall'altro lato un quadro di comando.

Il semaforo interferisce con il raccordo del guard-rail tra impalcato e rampa, mentre il quadro di comando è ubicato in posizione non accessibile dopo l'installazione del guard-rail.
