COMUNE DI PESCANTINA

## REPORT DI INDAGINI NON STRUTTURALI SU SOLAI

Ai sensi di norma e del protocollo interno prove di carico, indagine visiva e ultrasonica  
RINA RCC 18

- Scuola dell'Infanzia S. Lucia in via Don Morandin n°7 Pescantina (VR).
- Scuola Primaria "A. D'Europa" ex maschili ed ex femminili in via Ponte n°156 Pescantina (VR).
- Scuola Secondaria "I. Pindemonte", in via Borgo n°70 Pescantina (VR).

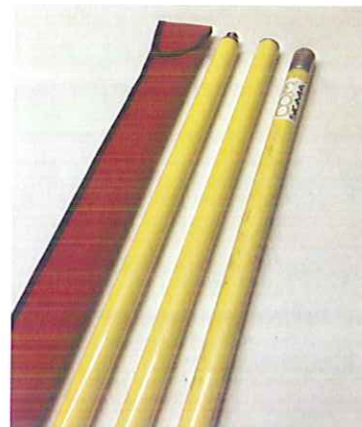
In questo caso il normale bastone da cantiere è sostituito da un'asta in alluminio, cava all'interno, con punta in acciaio dolce, appositamente studiata e prodotta per garantire la migliore risposta sia acustica che al tatto.

Al primo tratto munito di battitore con testa sferica possono essere aggiunti per solidarizzazione mediante avvitamento altri moduli della stessa lunghezza fino ad un massimo di circa 5 ml.

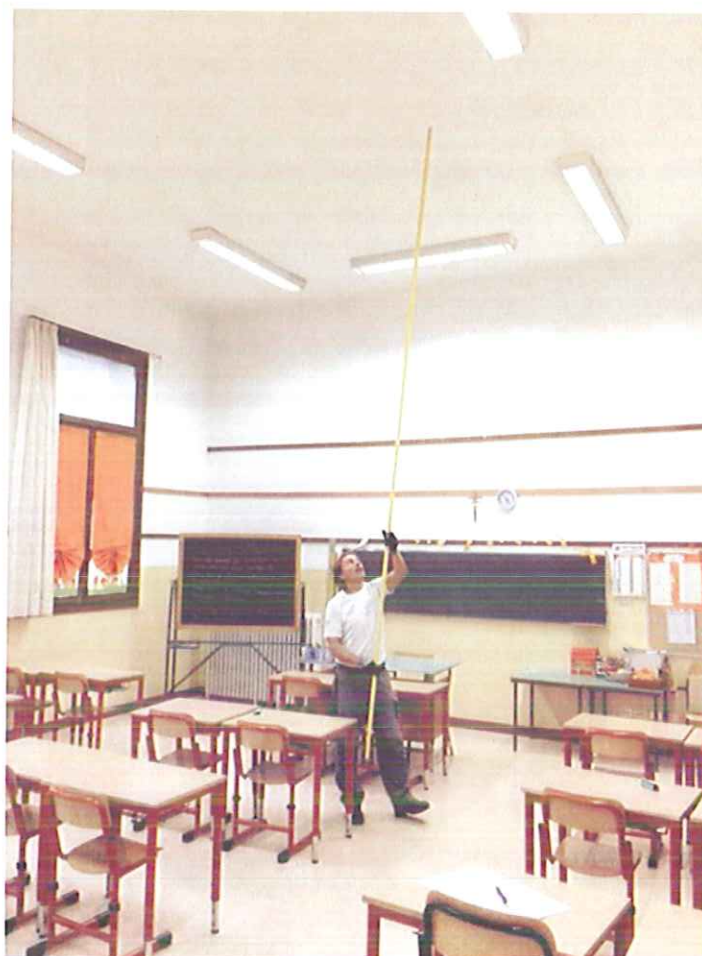
Battitura manuale con asta cava in alluminio.
