COMPLETAMENTO DEGLI INTERVENTI DI  
RECUPERO DELLA TORRE MOROSINI MEDIANTE  
RISANAMENTO CONSERVATIVO DELLE OPERE  
INTERNE E SISTEMAZIONE ESTERNA DELLE  
RELATIVE PERTINENZE

Tav. 12

Stato di progetto: Tipologico degradi e relativi interventi piano +20.70 -  
scala 1:50

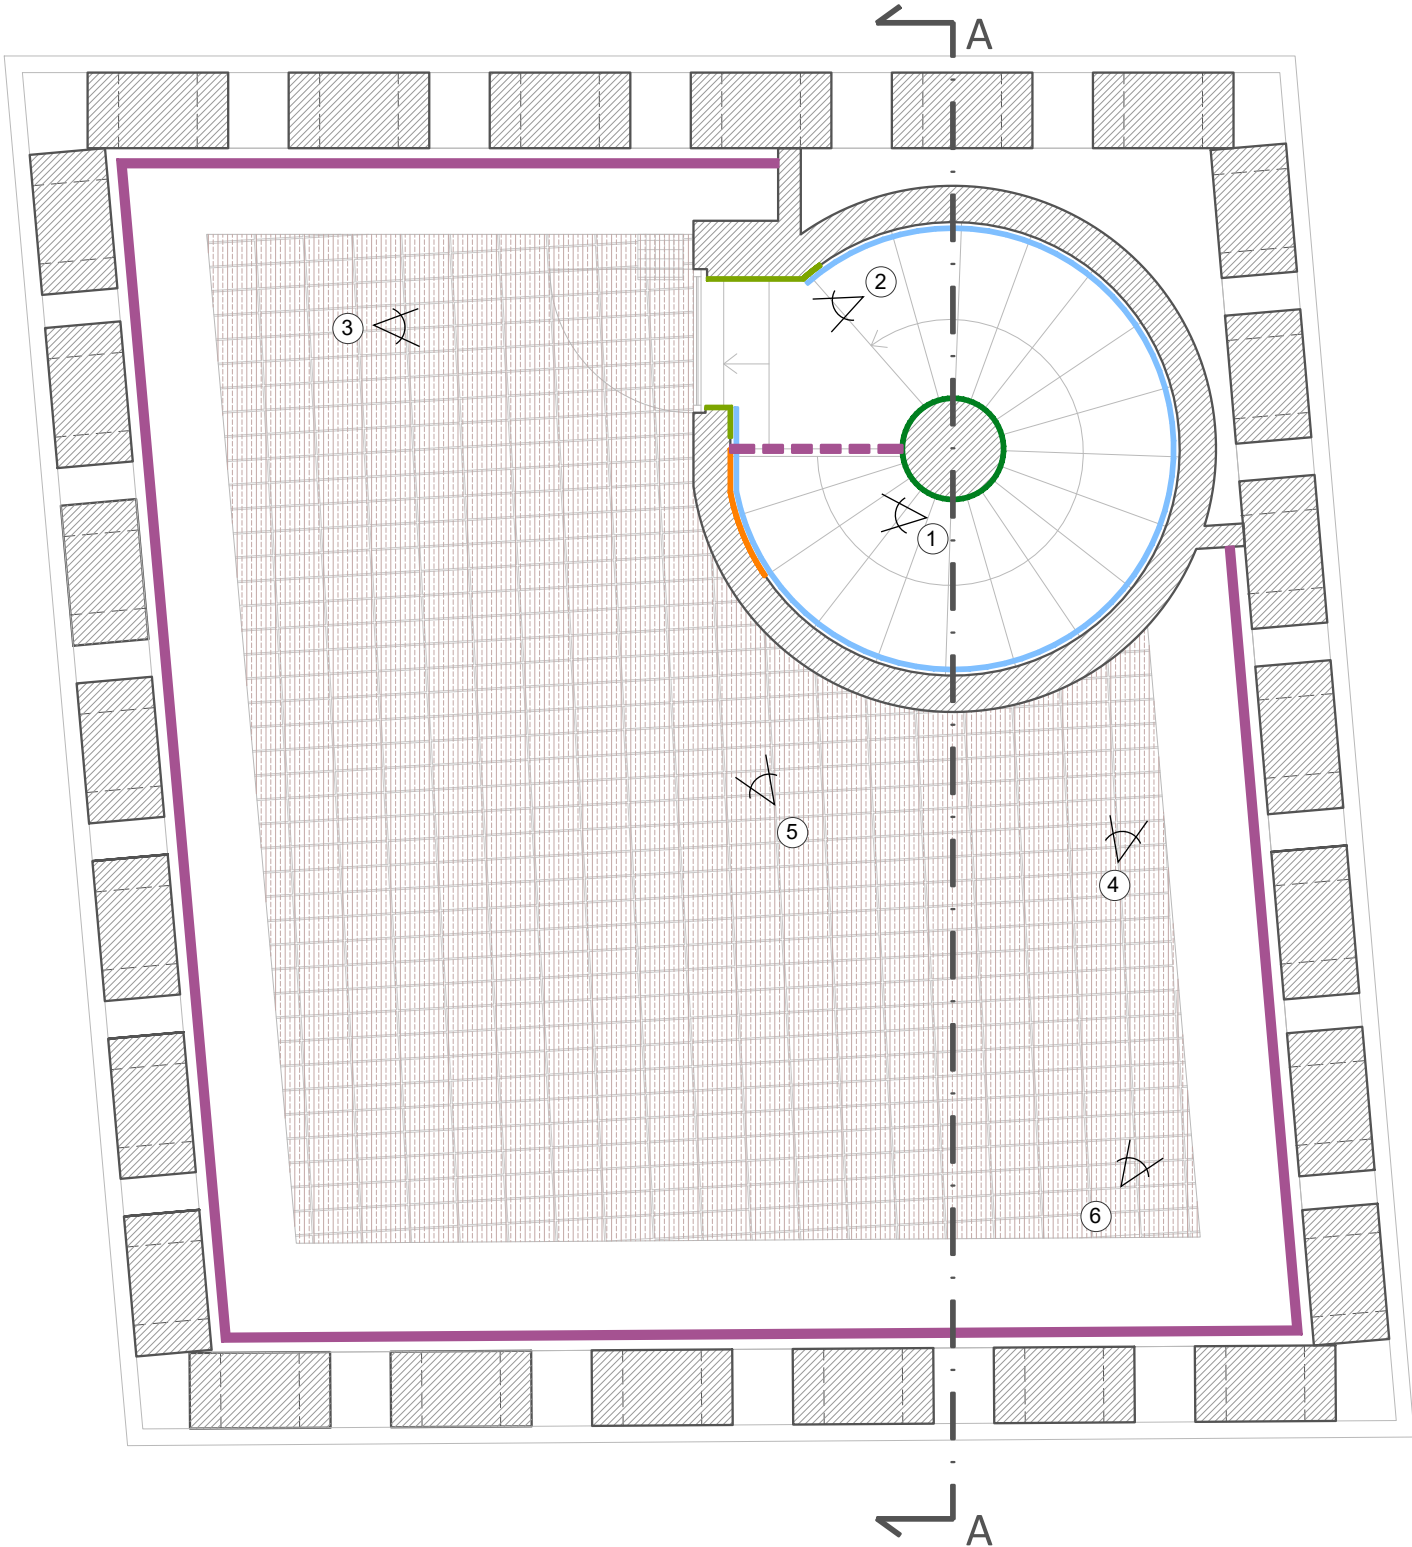
Pianta quota +20.70 - scala 1:50

ELEMENTI OGGETTO DI INTERVENTO	DEGRADO	ALTRE CRITICITA'	INTERVENTO
PARAMENTO MURARIO IN LATERIZIO INTONACATO		<div></div> Presenza di intonaco incongruo	Asp02 - Parziale stonacatura e spicconatura localizzata di superfici intonacate preventivamente concordata con la D.L. Int12 - Rasatura leggera con stucco a base di calce
	<div></div> Macchia*		Asp03 - Stonacatura delle parti ammalorate di intonaco preventivamente concordata con la D.L. Int07 - Integrazione di intonaco Int01 - Velatura di intonaci
	<div></div> Efflorescenza* Deposito superficiale*		Asp03 - Stonacatura delle parti ammalorate di intonaco preventivamente concordata con la D.L. Int07 - Integrazione di intonaco Int01 - Velatura di intonaci
PAVIMENTO IN COTTO		<div></div> Necessità di ripristino sigillature	Mnt03 - Intervento di sigillatura dei giunti della pavimentazione
PARAPETTI	<div></div> Incrostazione*	<div></div> Presenza di ruggine	Plt03 - Pulitura meccanica di elementi in acciaio e ferro mediante sabbiatrice e trattamento con convertitore di ruggine e finitura con smalto all'acqua

<div></div> Mancanza di parapetto	Int09 - Installazione di nuovo parapetto in vetro <i>Oggetto di futura realizzazione</i>
COLONNA VANO SCALE IN LATERIZIO		<div></div> Presenza di intonaco incongruo	Plt04 - Pulitura della superficie e rimozione di depositi superficiali Asp02 - Parziale stonacatura e spicconatura localizzata di superfici intonacate preventivamente concordata con la D.L. Int10 - Asportazione di calcestruzzo, pulitura e trattamento dei ferri di armatura e rifacimento del copriferro mediante betoncino
