COMUNE DI LUSIA

PROGETTO ESECUTIVO - CUP: I97B22000140001

COMPLETAMENTO DEGLI INTERVENTI DI RECUPERO DELLA TORRE MOROSINI DI LUSIA MEDIANTE RISANAMENTO CONSERVATIVO DELLE OPERE INTERNE (LOTTO 2) E DELLE FACCIATE ESTERNE

Tav. 07
Stato di progetto: Tipologico degradi e relativi interventi piano +8.25 - scala 1:50

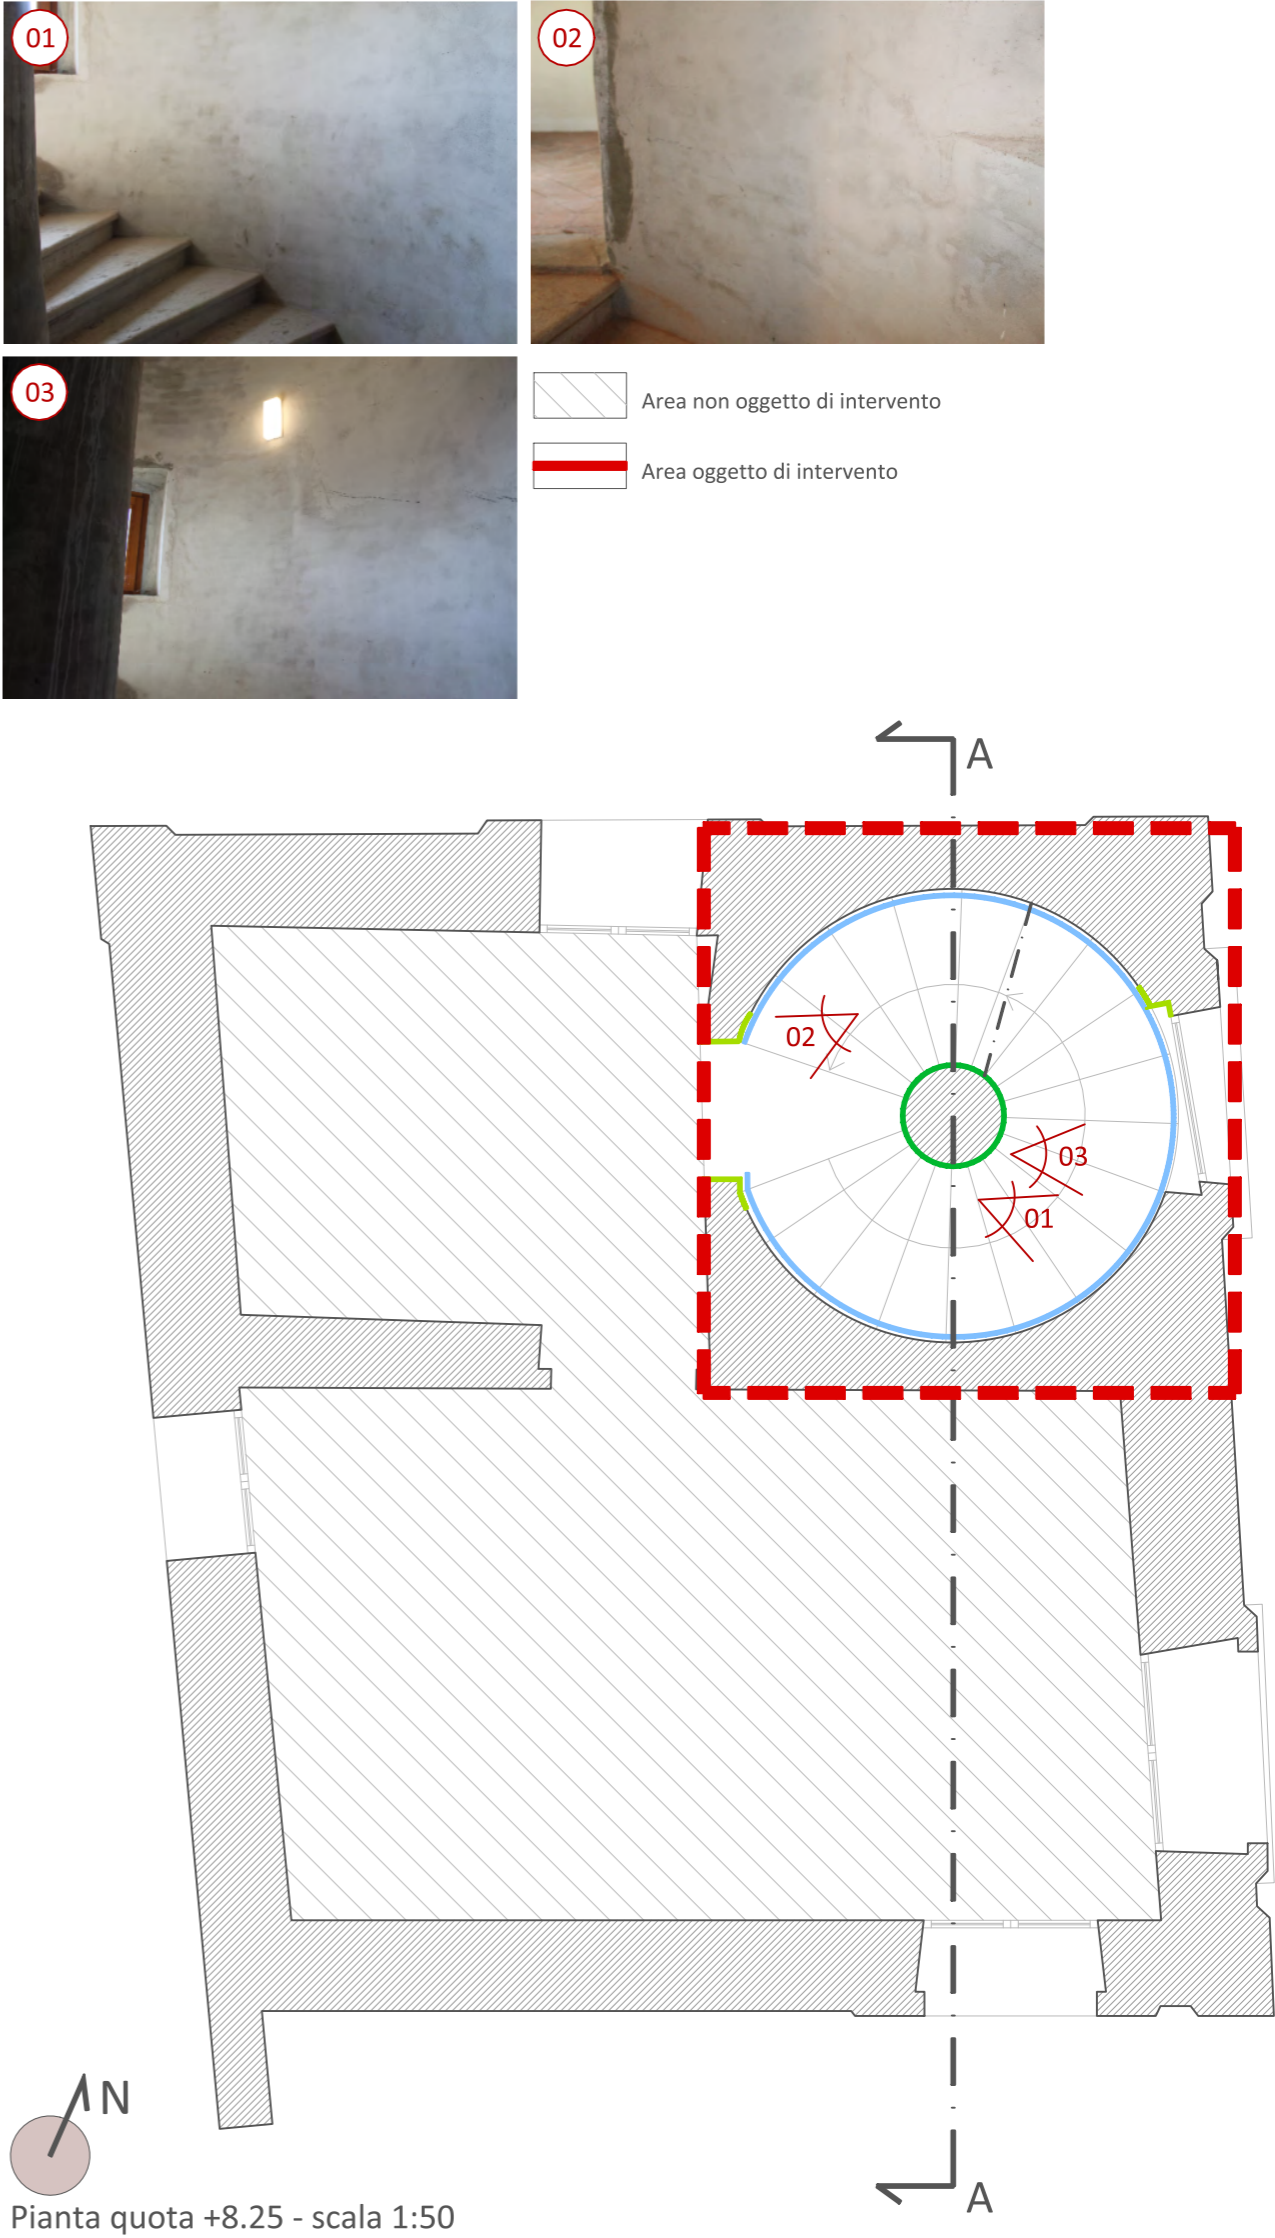
ELEMENTI OGGETTO DI INTERVENTO	DEGRADO	ALTRE CRITICITA'	INTERVENTO
PARAMENTO MURARIO IN LATERIZIO INTONACATO		<div></div> Presenza di intonaco incongruo	Asp02 - Parziale stonacatura e spicconatura localizzata di superfici intonacate preventivamente concordata con la D.L. Int12 - Rasatura leggera con stucco a base di calce
	<div></div> Efflorescenza* Deposito superficiale*		Asp03 - Stonacatura delle parti ammalorate di intonaco preventivamente concordata con la D.L. Int07 - Integrazione di intonaco Int01 - Velatura di intonaci
COLONNA VANO SCALE IN LATERIZIO	<div></div> Macchia* (colature di resina)	<div></div> Presenza di intonaco incongruo	Plt04 - Pulitura della superficie e rimozione di depositi superficiali Asp02 - Parziale stonacatura e spicconatura localizzata di superfici intonacate preventivamente concordata con la D.L. Int10 - Asportazione di calcestruzzo, pulitura e trattamento dei ferri di armatura e rifacimento del copriferro mediante betoncino
