PERIZIA DI STIMA IMMOBILE URBANO SITO IN TORRE DI MOSTO

VICOLO ROMA EX SCHEDA VEB0407

DESCRIZIONE DELL'IMMOBILE

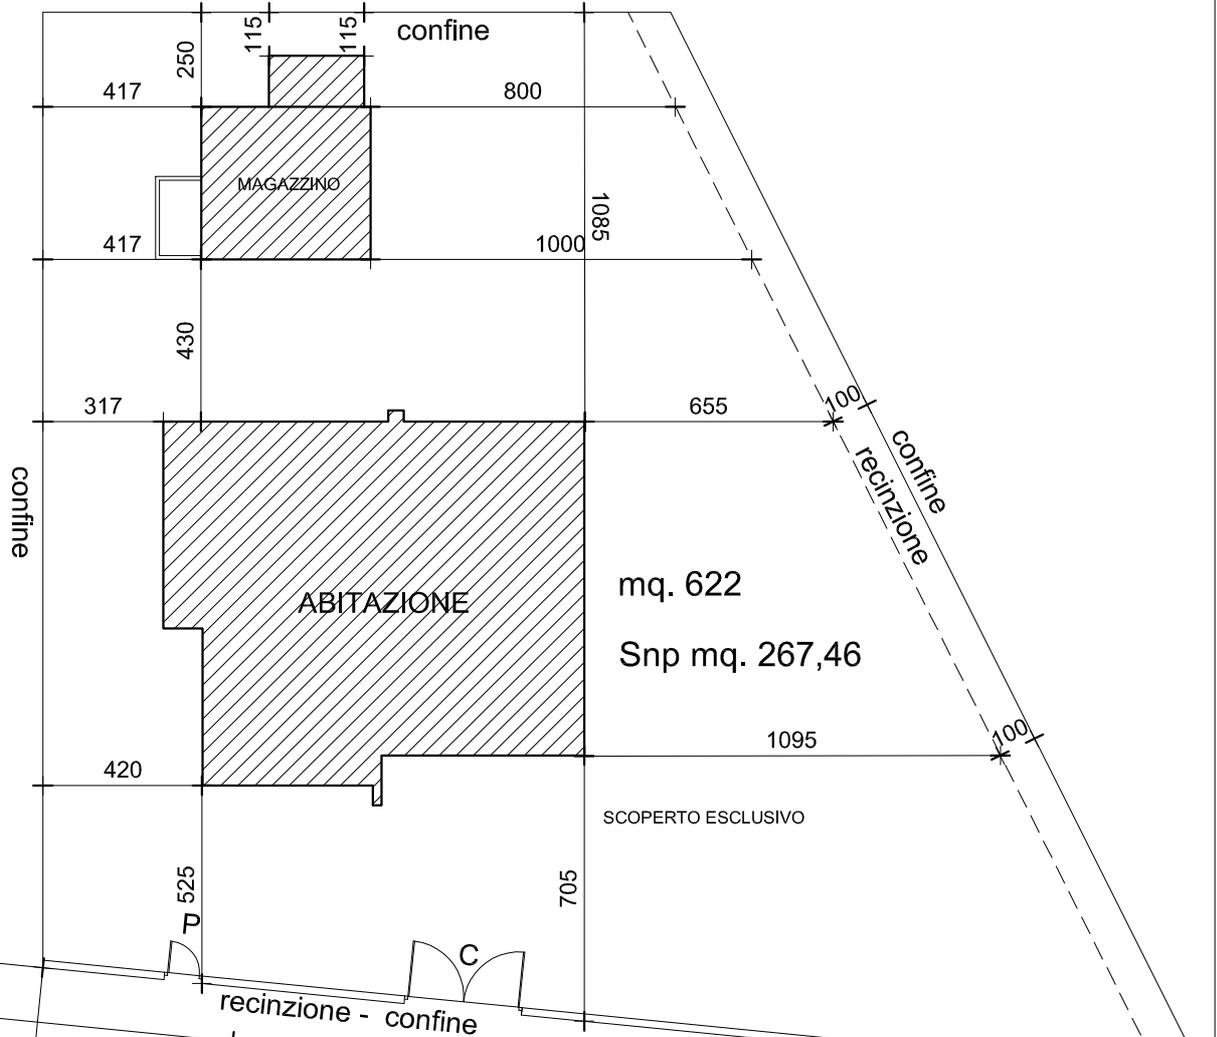
PERIZIA DI STIMA DI IMMOBILE DI PROPRIETA' COMUNALE sito in Via Vicolo Roma
ALLEGATO 3 - PLANIMETRIA DI RILIEVO 1:200

1.e) caratteristiche scoperto esclusivo: compete all'unità uno scoperto esclusivo sistemato a verde privato completamente recintato.

Lungo il lato strada la recinzione è costituita da un muretto di cemento dell'altezza di cm. 40 con sovrastante recinzione in rete metallica e paletti in ferro dell'altezza di cm. 100.

Il lato Nord e Sud del lotto sono delimitati da una recinzione in rete metallica e paletti in ferro, completamente avvolta dalla vegetazione. Si presume che la recinzione posta a Sud non sia posta nel confine ma che lo stesso si trovi a circa 1 ml. da essa in corrispondenza dell'asse del fosso di scolo presente.

Lungo il lato Est è presente una recinzione costituita da un muro di cemento armato alto circa 2 ml, presumibilmente realizzata dal vicino confinante.

La superficie dello terreno è di mq. 622,00-vedasi allegato 3

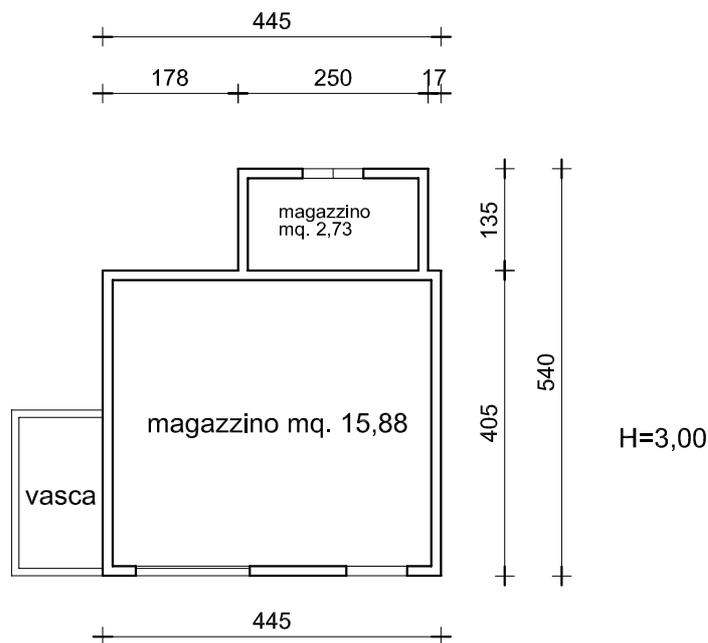
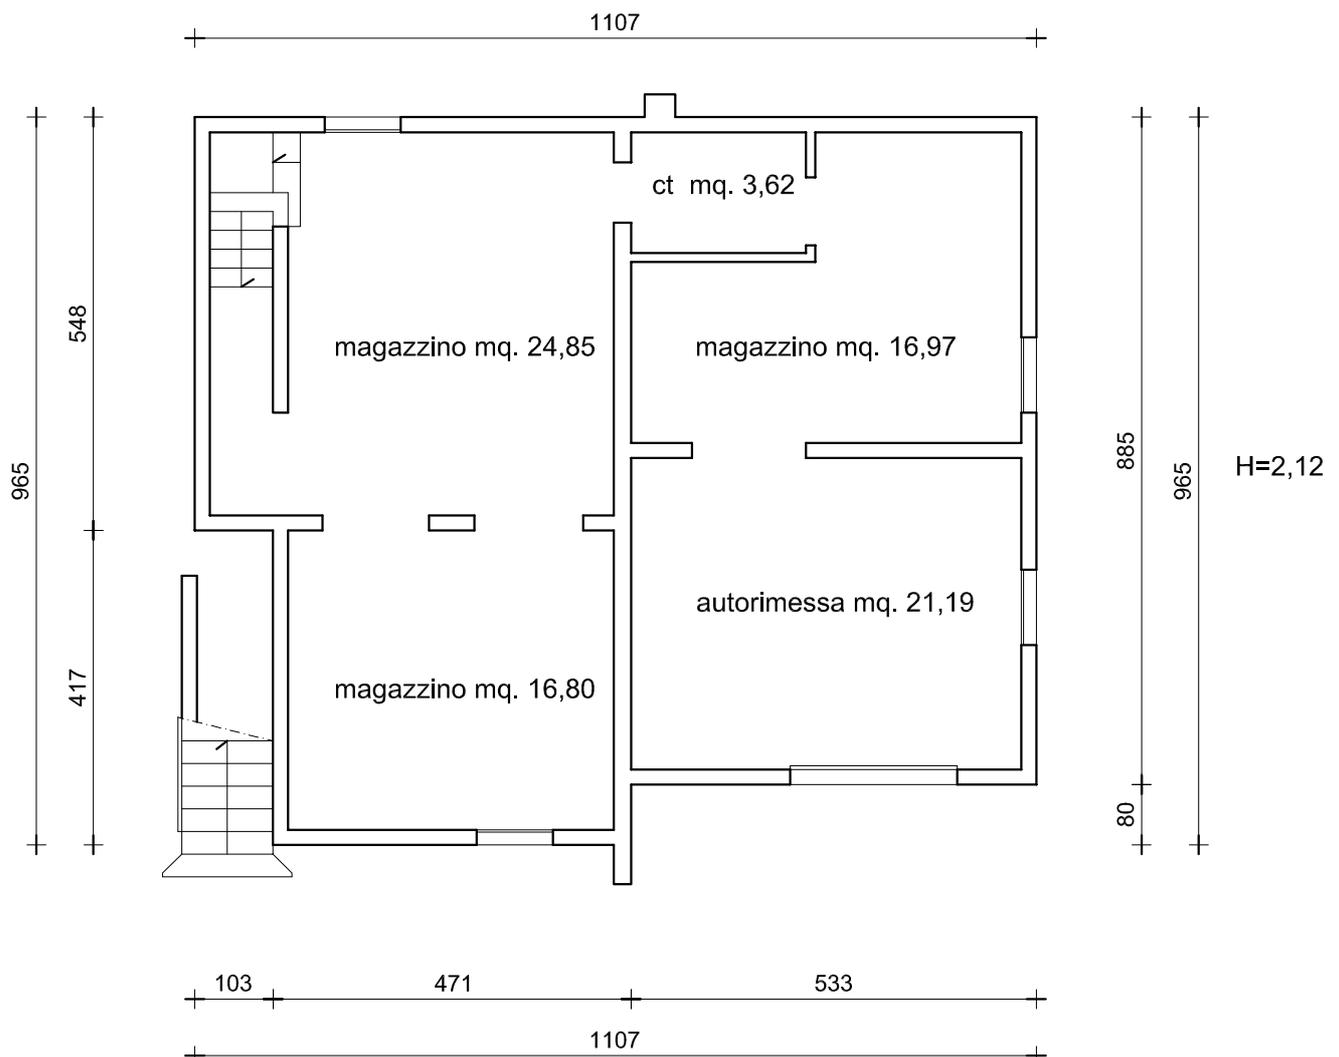
PERIZIA DI STIMA DI IMMOBILE DI PROPRIETA' COMUNALE sito in Via Vicolo Roma
ALLEGATO 4a - RILIEVO 1:100 PIANO TERRA

il corpo principale nel piano terra risulta essere stato adibito a cantina-magazzino e locale caldaia ed autorimessa.

Le murature portanti sono realizzate in blocchi di cemento da cm. 20 senza intonaco, poggianti su fondazioni in calcestruzzo. Il solaio di soffittatura risulta in latero cemento non intonacato. Ai fori sono presenti serramenti in ferro con vetro semplice, per lo più danneggiati e non più agevolmente apribili. Il pavimento è costituito da una semplice gettata di cemento. Al momento non c'è traccia di alcun tipo di impianto, anche se si presume che ci sia stato per poi essere stato asportato. L'altezza utile del piano è di ml. 2,12.

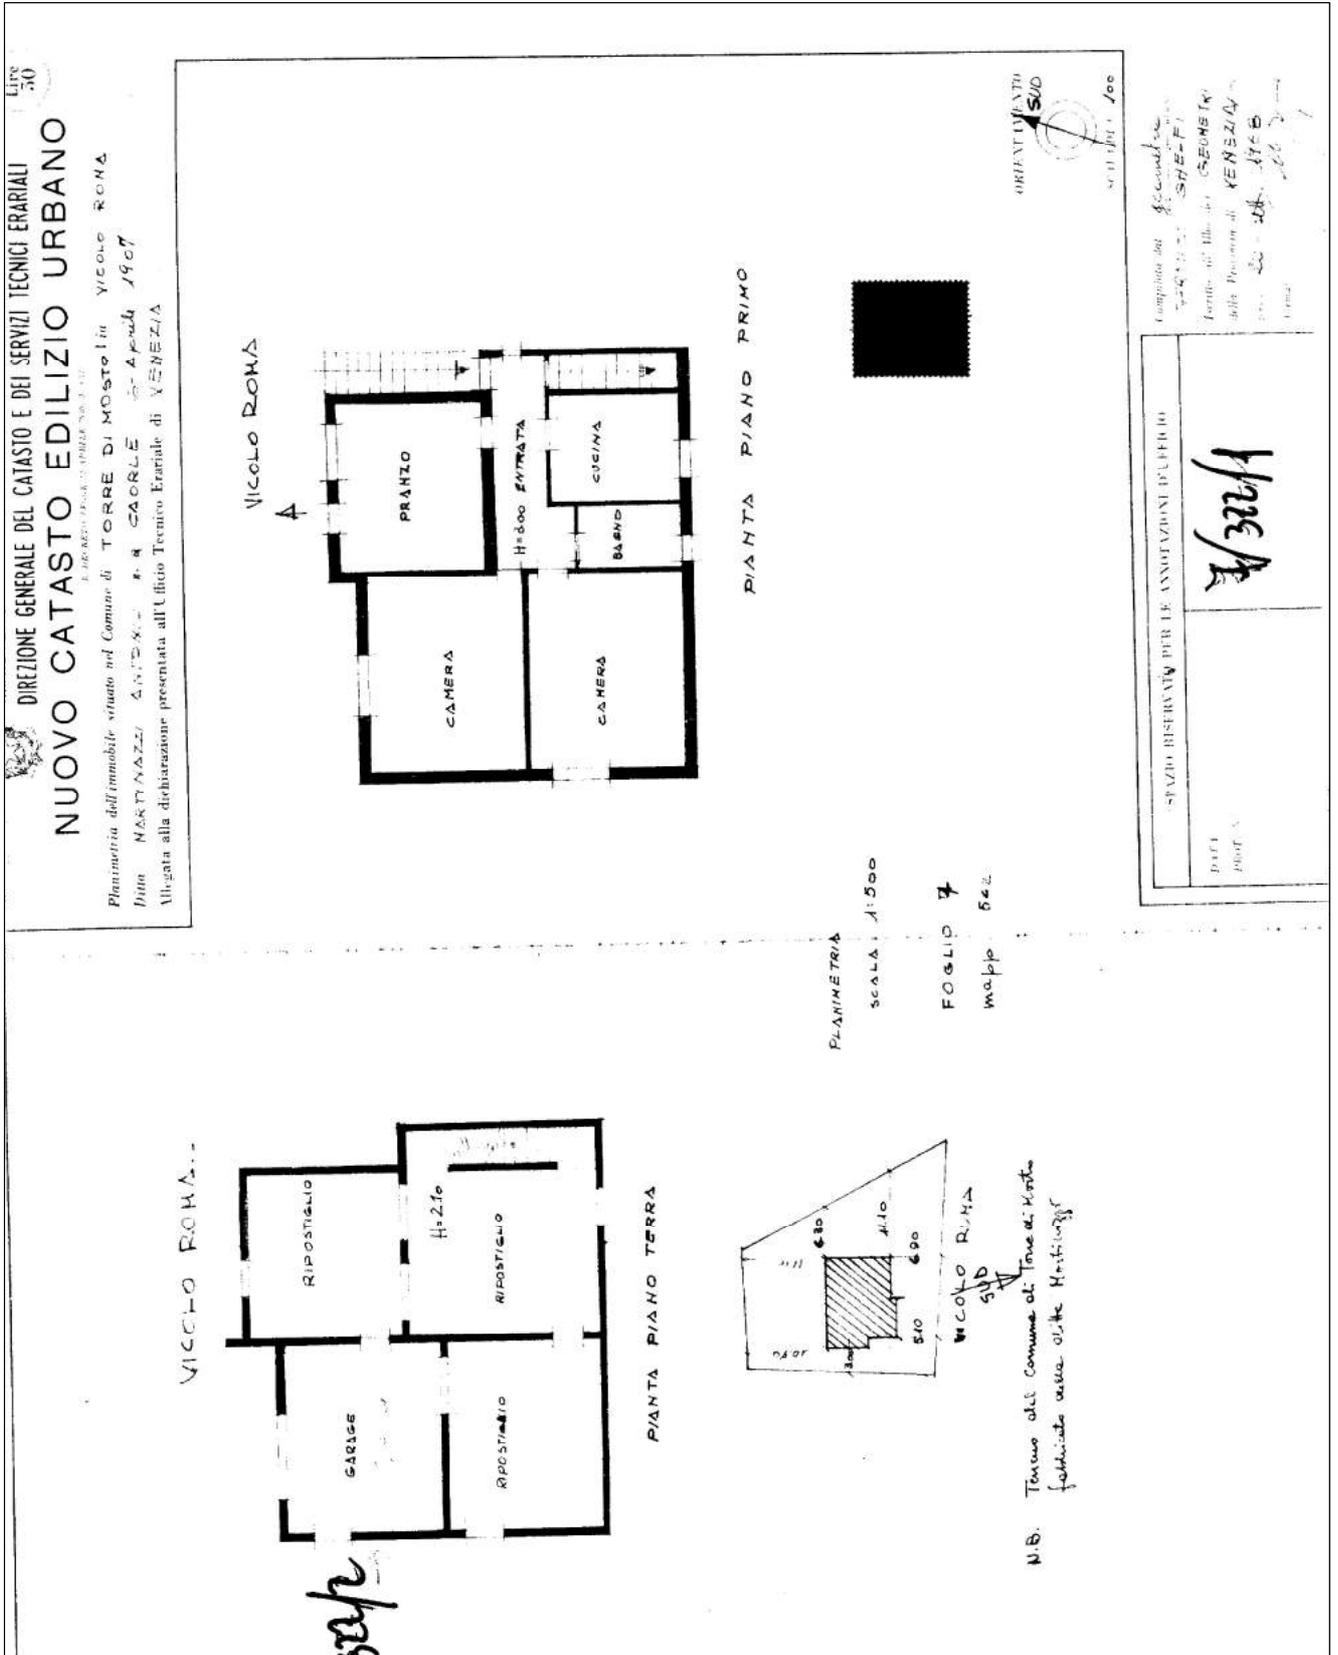
PERIZIA DI STIMA DI IMMOBILE DI PROPRIETA' COMUNALE sito in Via Vicolo Roma
ALLEGATO 5 - SCHEDA CATASTALE

Fg. 7 mappale 322 sub. 1 cat. A/3 classe 3 vani 6,0 RC € 226,21

Fg. 7 mappale 322 sub. 2 cat. C/6 classe 4 mq. 21,00 RC € 18,44

La scheda catastale è rappresentata nell'allegato 5.

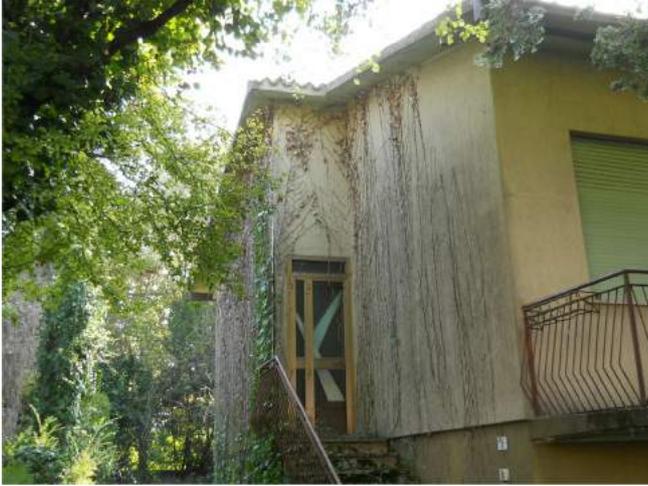
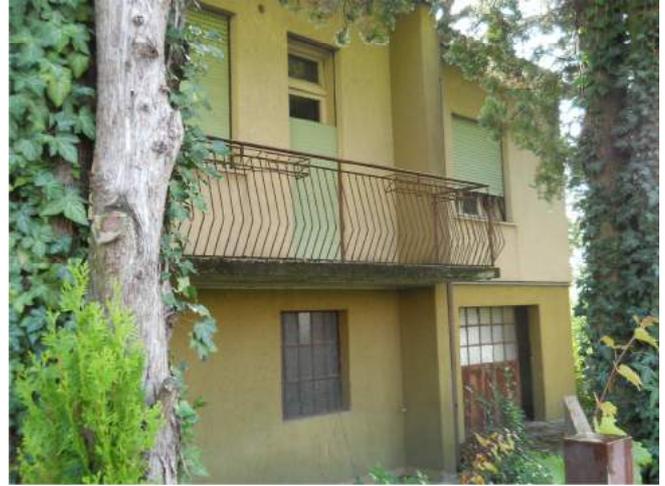
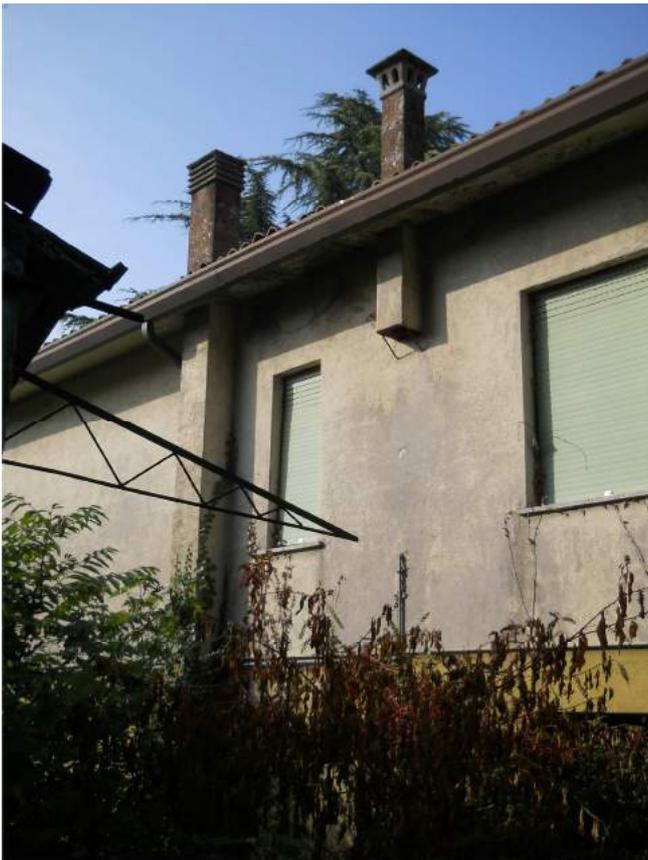
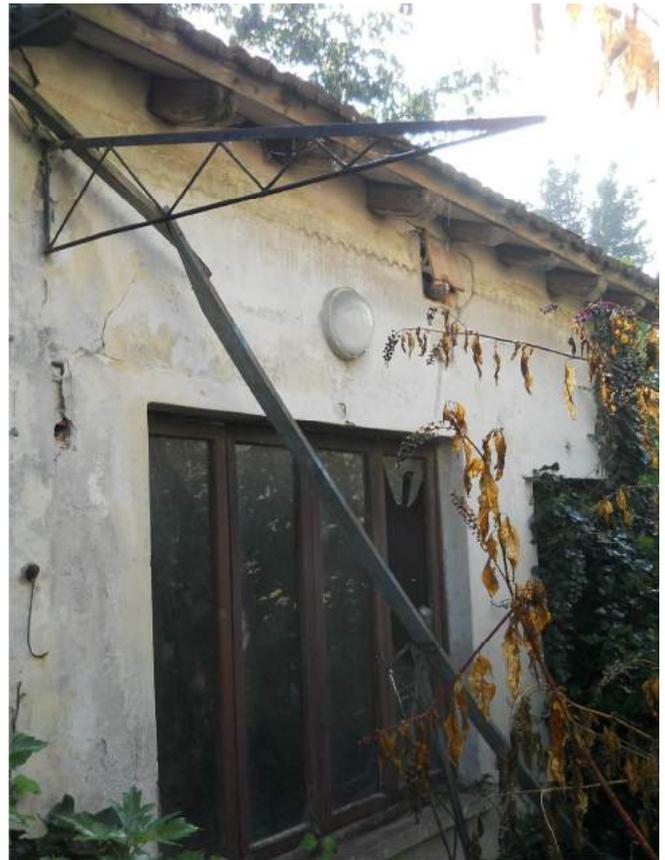
PERIZIA DI STIMA DI IMMOBILE DI PROPRIETA' COMUNALE sito in Via Vicolo Roma
ALLEGATO 6.1 - RILIEVO FOTOGRAFICO - ESTERNO FABBRICATI

L'immobile presente nel retro è parzialmente crollato e privo di copertura.

Tale lato è dotato di cancello pedonale e di cancello carraio in ferro.

Sulla scorta dei sopralluoghi effettuati e dei sondaggi effettuati, considerata la vetustà dell'immobile ma soprattutto le modalità costruttive, di tipo ultra economico ed i alcuni casi carenti di finiture (intonaci e pavimenti del piano terra), l'inadeguatezza dei serramenti (in ferro arrugginito al piano terra, in legno povero con solo vetro singolo, non più funzionamenti al piano primo), la totale assenza di impianti, le vigenti norme in materia di sicurezza antisismica, sconsigliano il recupero attraverso ristrutturazione dell'immobile.

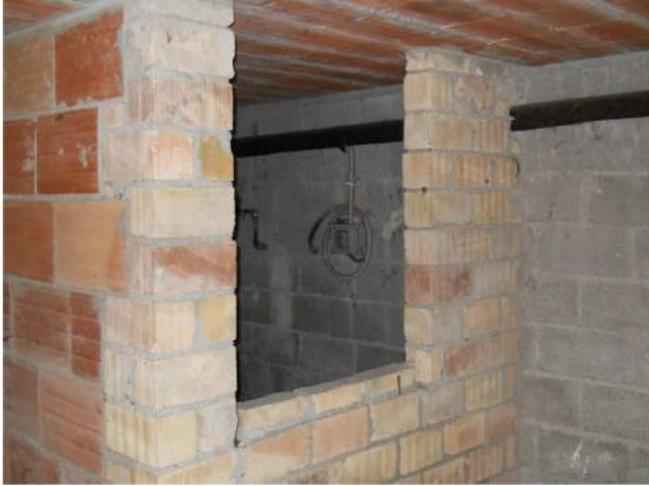
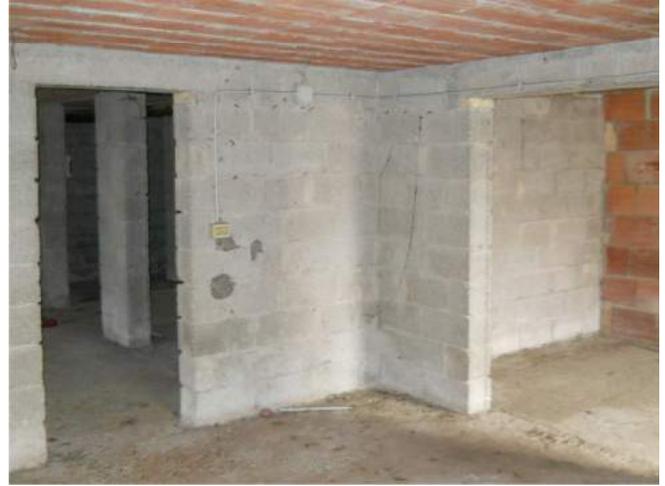
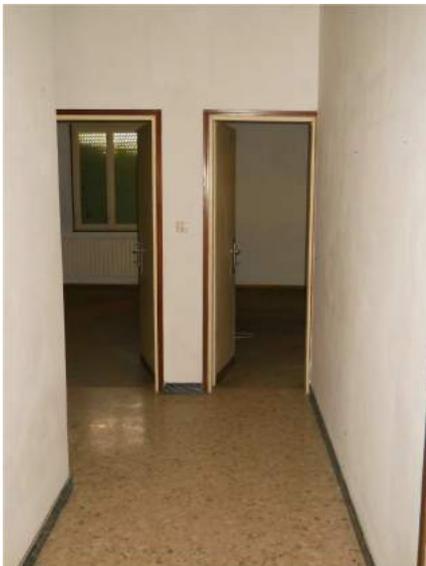
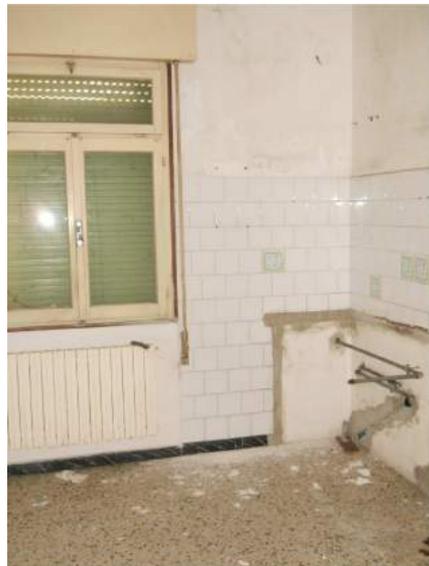
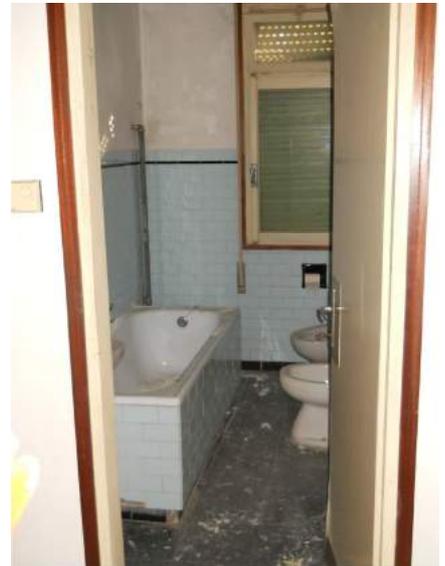
PERIZIA DI STIMA DI IMMOBILE DI PROPRIETA' COMUNALE sito in Via Vicolo Roma
ALLEGATO 6.2 - RILIEVO FOTOGRAFICO - INTERNI PIANO TERRA E PRIMO

Si accede al piano primo attraverso sia una scala interna realizzata in calcestruzzo e rivestita in moquette, sia dall'esterno attraverso una scala in graniglia di cemento dotata di parapetto in ferro.

Anche al piano primo sono presenti tracce degli impianti elettrico e di riscaldamento/gas ma al momento risultano presenti solo i termosifoni in ferro. Tutto il resto è stato asportato. I pavimenti della zona giorno/bagno sono in marmette di graniglia di cemento mentre il pavimento delle due camere è costituito da doghe in legno.

Ai fori di finestra sono installati serramenti in legno con vetro singolo e tapparelle in plastica. L'altezza del piano è di ml. 2,96.

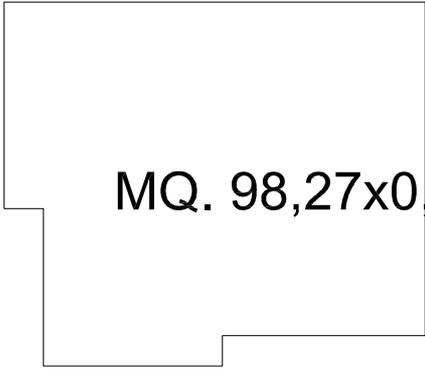
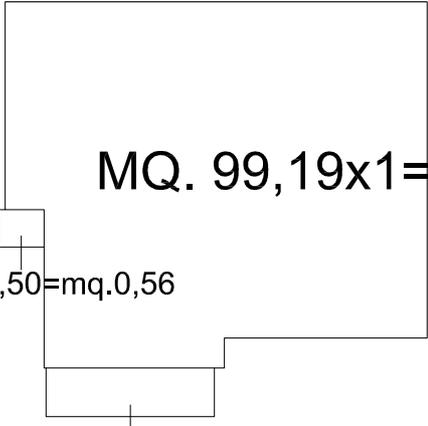
dimostrazione sup. lorda

MQ. 21,40x0,50=mq. 10,70

MQ. 98,27x0,50=mq.49,13

MQ. 99,19x1=mq. 99,19

mq. 1,12x0,50=mq.0,56

mq. 5,67x0,50=mq. 2,83

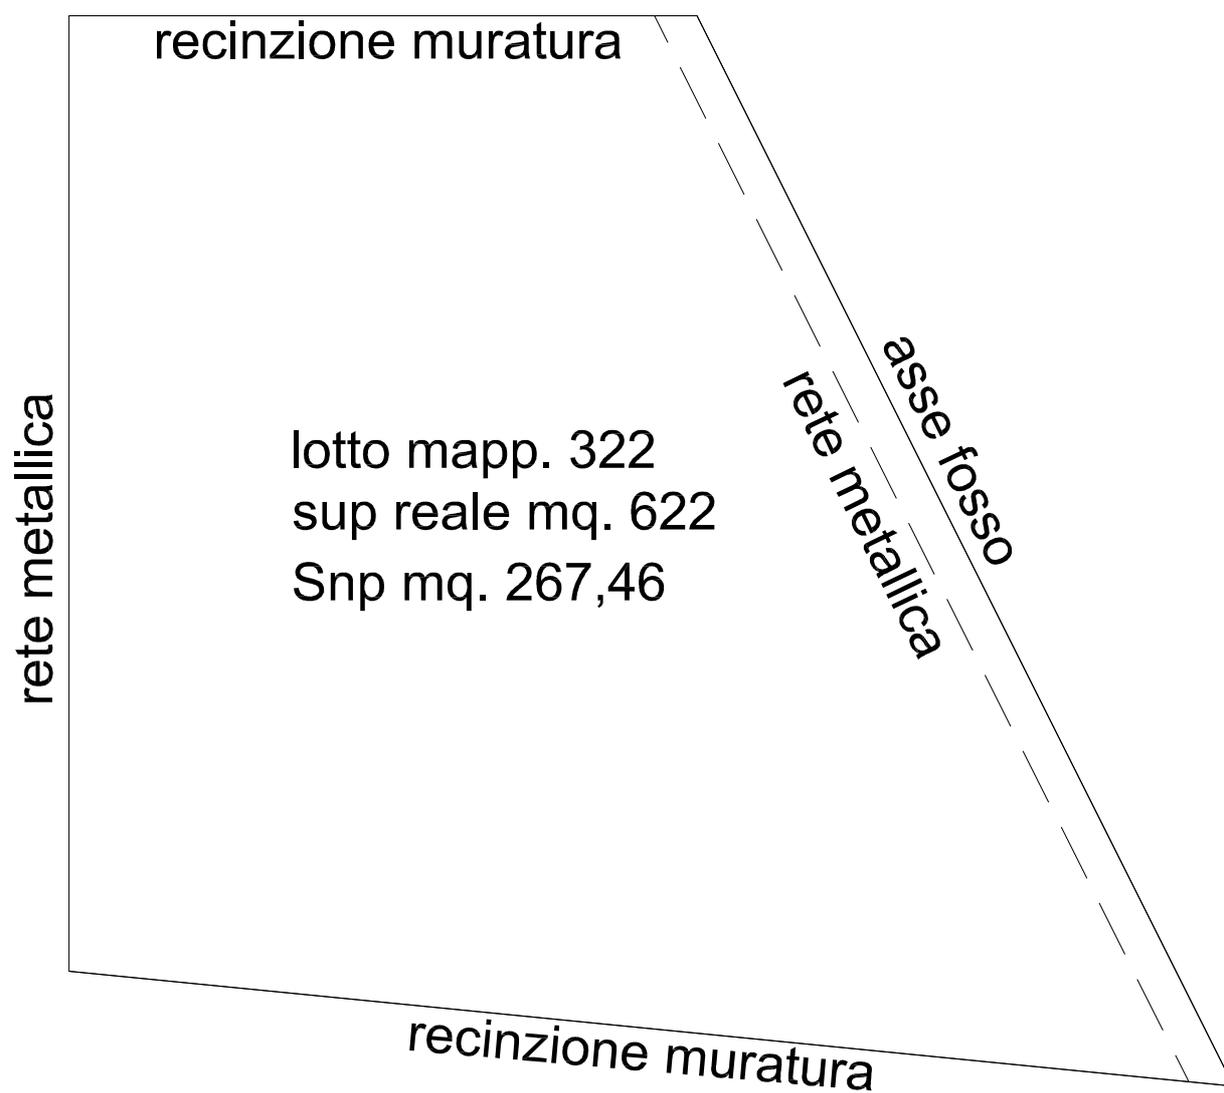
dimostrazione snp lotto

Snp del lotto: mq. 622,00 * 0,43 mq/mq = mq. 267,46

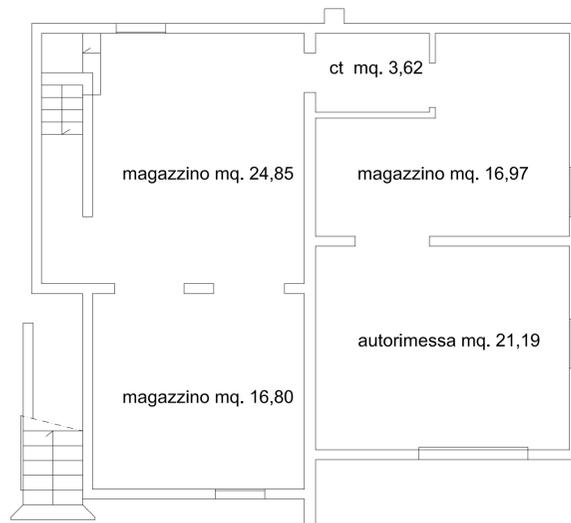
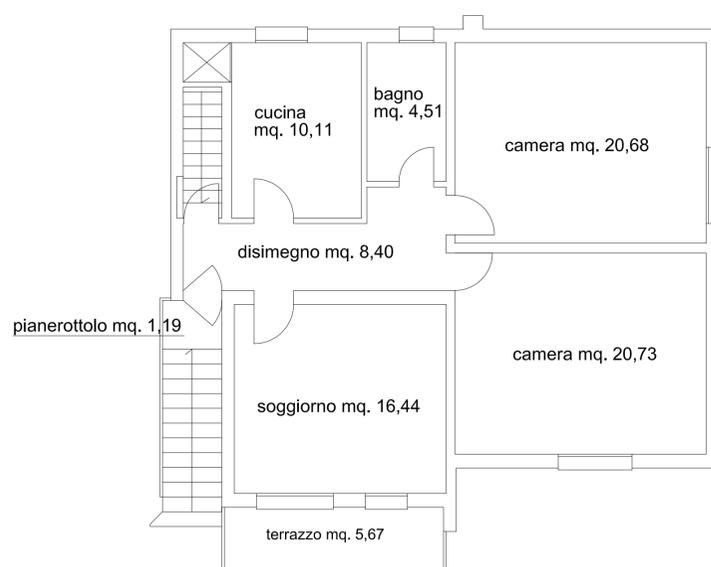
dimostrazione snp esistente

H=3,00

MQ. 18,61

H=2,12

MQ. 83,43

MQ. 80,17

H=2,96

totale snp mq. 182,21

mq. 267,46 – mq. 182,21 (Snp utilizzata dal fabbricato secondo le norme urbanistiche vigenti riportate al capitolo 3) = mq. 85,25.
