COMUNE DI LUSIA
Provincia di Rovigo

PROGETTO ESECUTIVO - CUP: I97B22000140001

COMPLETAMENTO DEGLI INTERVENTI DI RECUPERO DELLA TORRE MOROSINI DI LUSIA MEDIANTE RISANAMENTO CONSERVATIVO DELLE OPERE INTERNE (LOTTO 2) E DELLE FACCIATE ESTERNE

Tav. 06
Stato di progetto: Tipologico degradi e relativi interventi piano +3.15 - scala 1:50

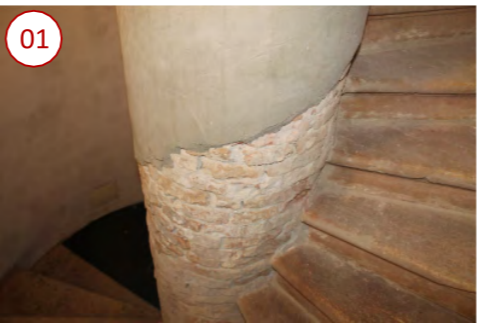
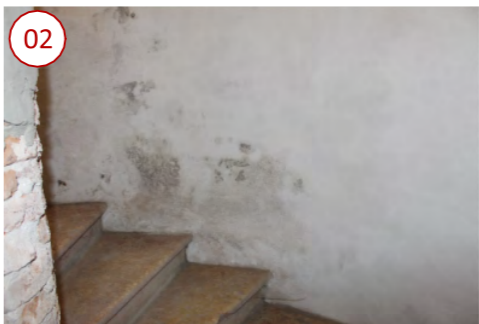
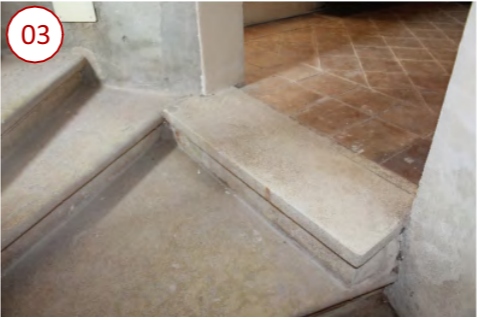
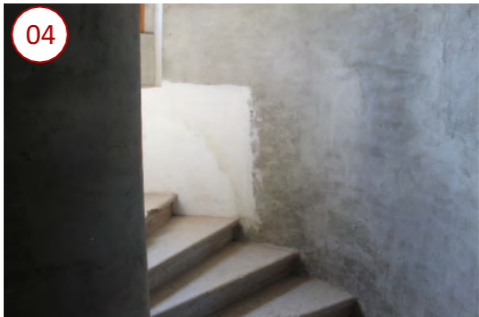
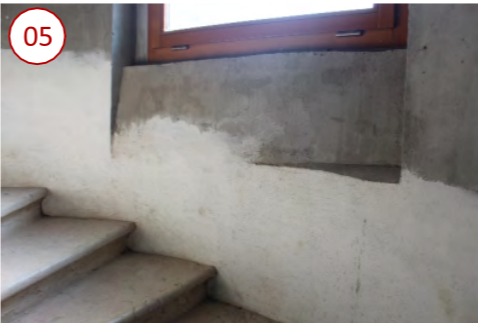
ELEMENTI OGGETTO DI INTERVENTO	DEGRADO	ALTRE CRITICITA'	INTERVENTO
PARAMENTO MURARIO IN LATERIZIO INTONACATO	<div></div> Efflorescenza* Deposito superficiale*		Asp03 - Stonacatura delle parti ammalorate di intonaco preventivamente concordata con la D.L. Int07 - Integrazione di intonaco Int01 - Velatura di intonaci
SOGLIA IN CEMENTO		<div></div> Presenza di soglia incongrua	Int08 - Inserimento di nuova soglia in materiale lapideo
COLONNA VANO SCALE IN LATERIZIO		<div></div> Presenza di intonaco incongruo	Plt04 - Pulitura della superficie e rimozione di depositi superficiali Asp02 - Parziale stonacatura e spicconatura localizzata di superfici intonacate preventivamente concordata con la D.L. Int10 - Asportazione di calcestruzzo, pulitura e trattamento dei ferri di armatura e rifacimento del copriferro mediante betoncino

*Efflorescenza: Formazione di sostanze, generalmente di colore biancastro e di aspetto cristallino o pulverulento o filamentoso, sulla superficie del manufatto. Nel caso di efflorescenze saline, la cristallizzazione può talvolta avvenire all'interno del materiale provocando spesso il distacco delle parti più superficiali; il fenomeno prende allora il nome di criptoefflorescenza e subefflorescenza.
*Deposito superficiale: Accumulo di materiali estranei di varia natura, quali, ad esempio, polvere, terriccio, guano, ecc. Ha spessore variabile e, generalmente, scarsa coerenza e aderenza al materiale sottostante.
