TORRE MOROSINI  
PROGETTO ESECUTIVO  
CUP: I97B22000140001

COMPLETAMENTO DEGLI INTERVENTI DI RECUPERO  
DELLA TORRE MOROSINI DI LUSIA MEDIANTE  
RISANAMENTO CONSERVATIVO DELLE OPERE INTERNE  
(LOTTO 2) E DELLE FACCIE ESTERNE

Tav. 05

Stato di progetto: Tipologico degradi e relativi interventi piano +0.00 - scala 1:50

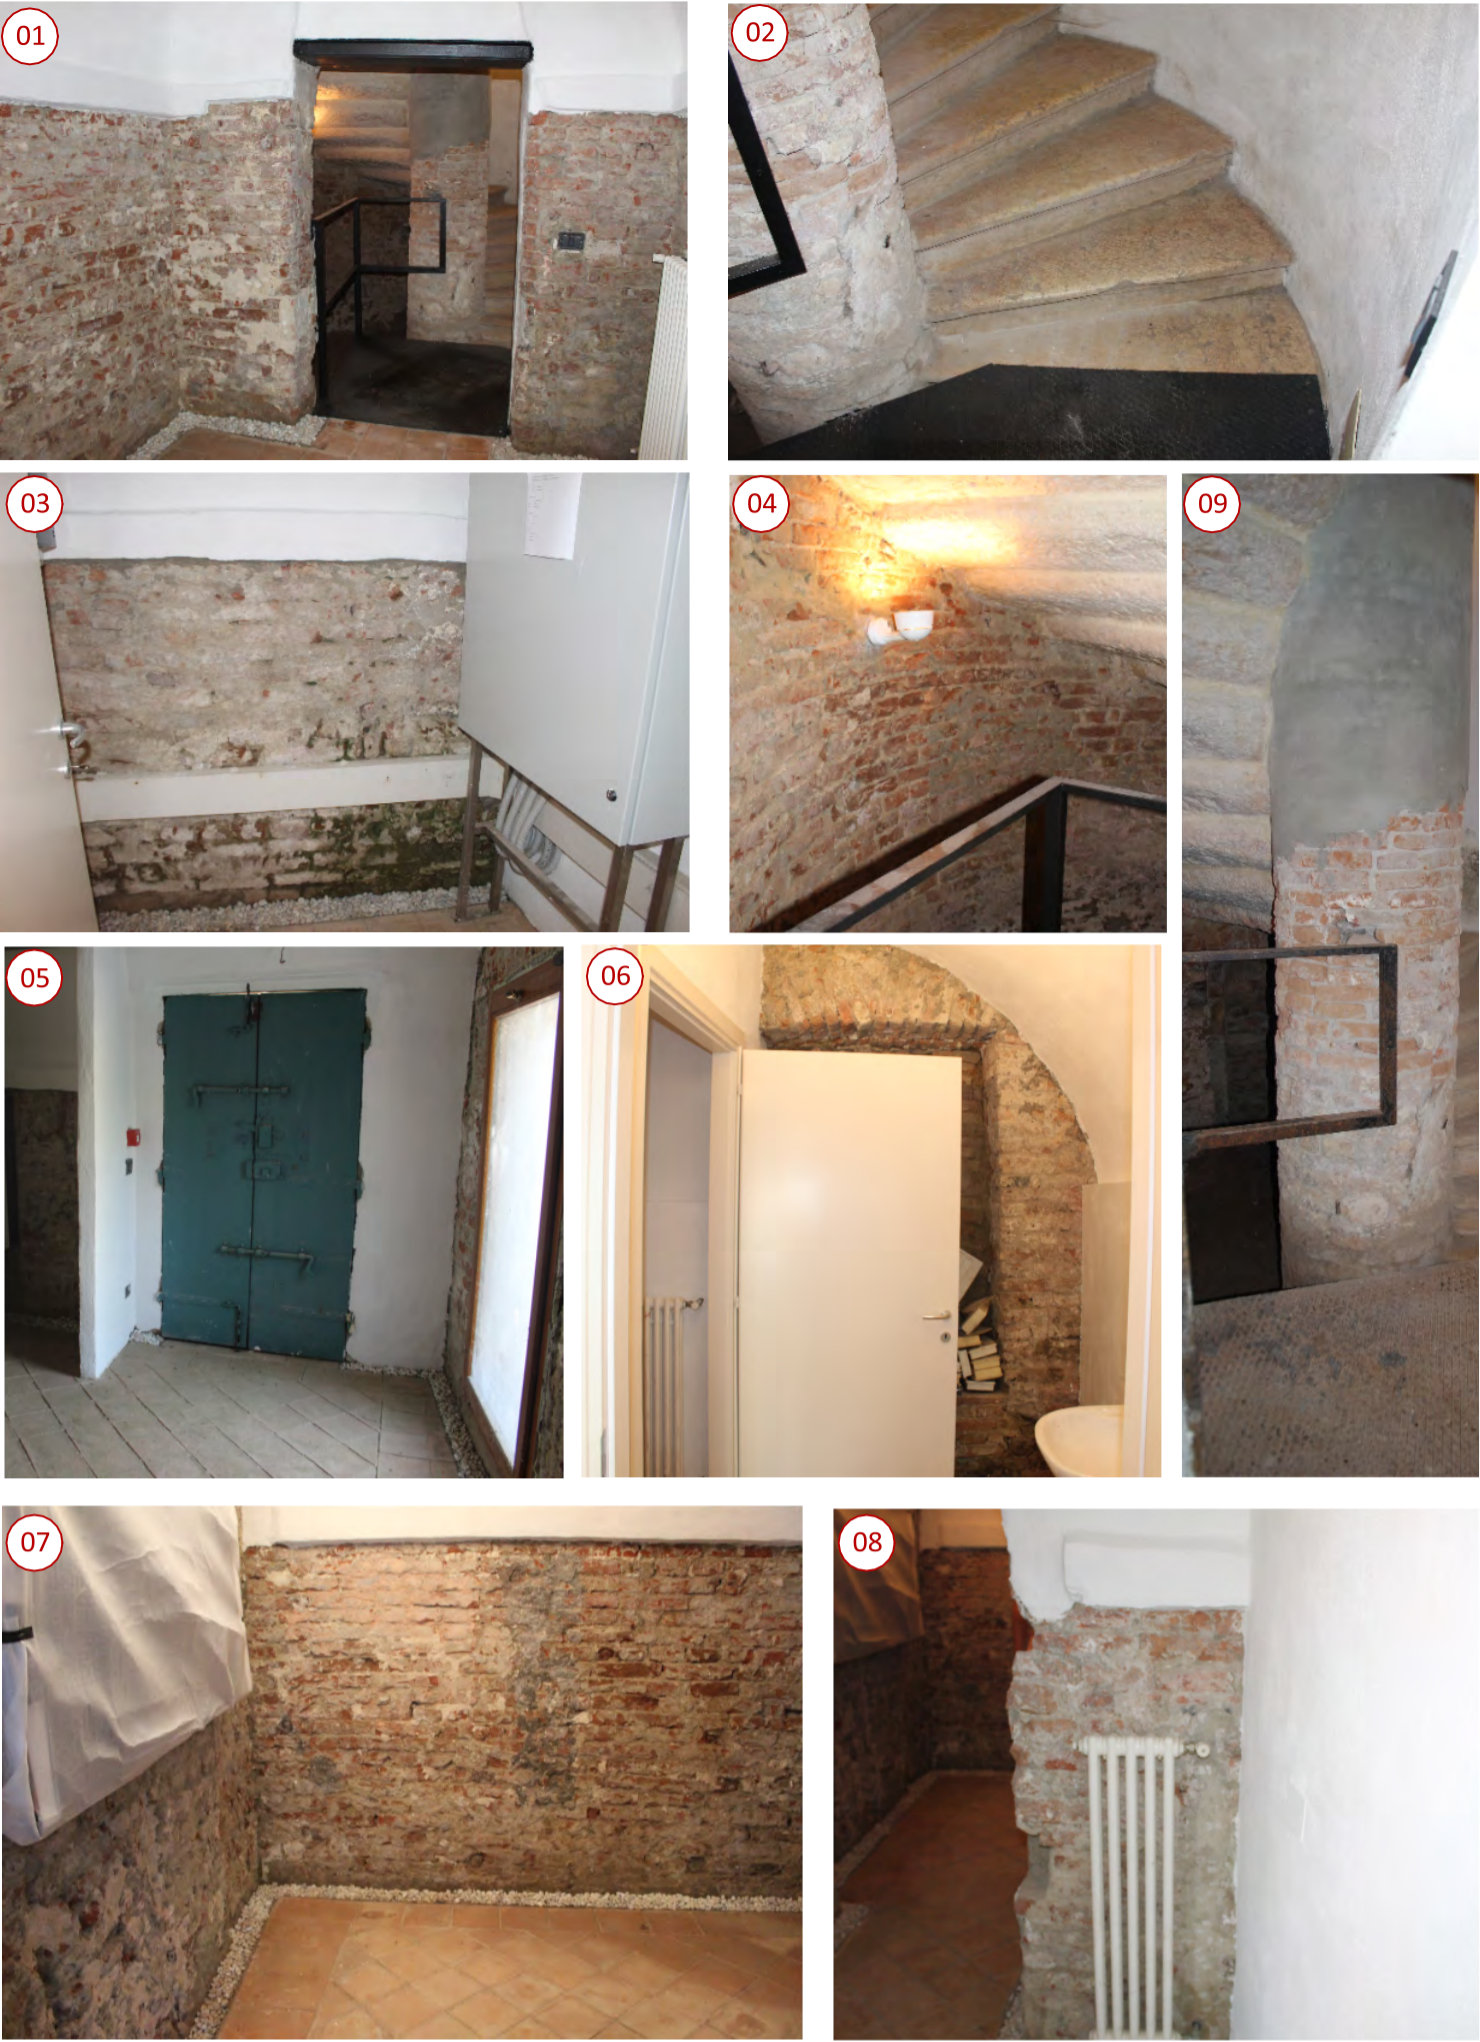
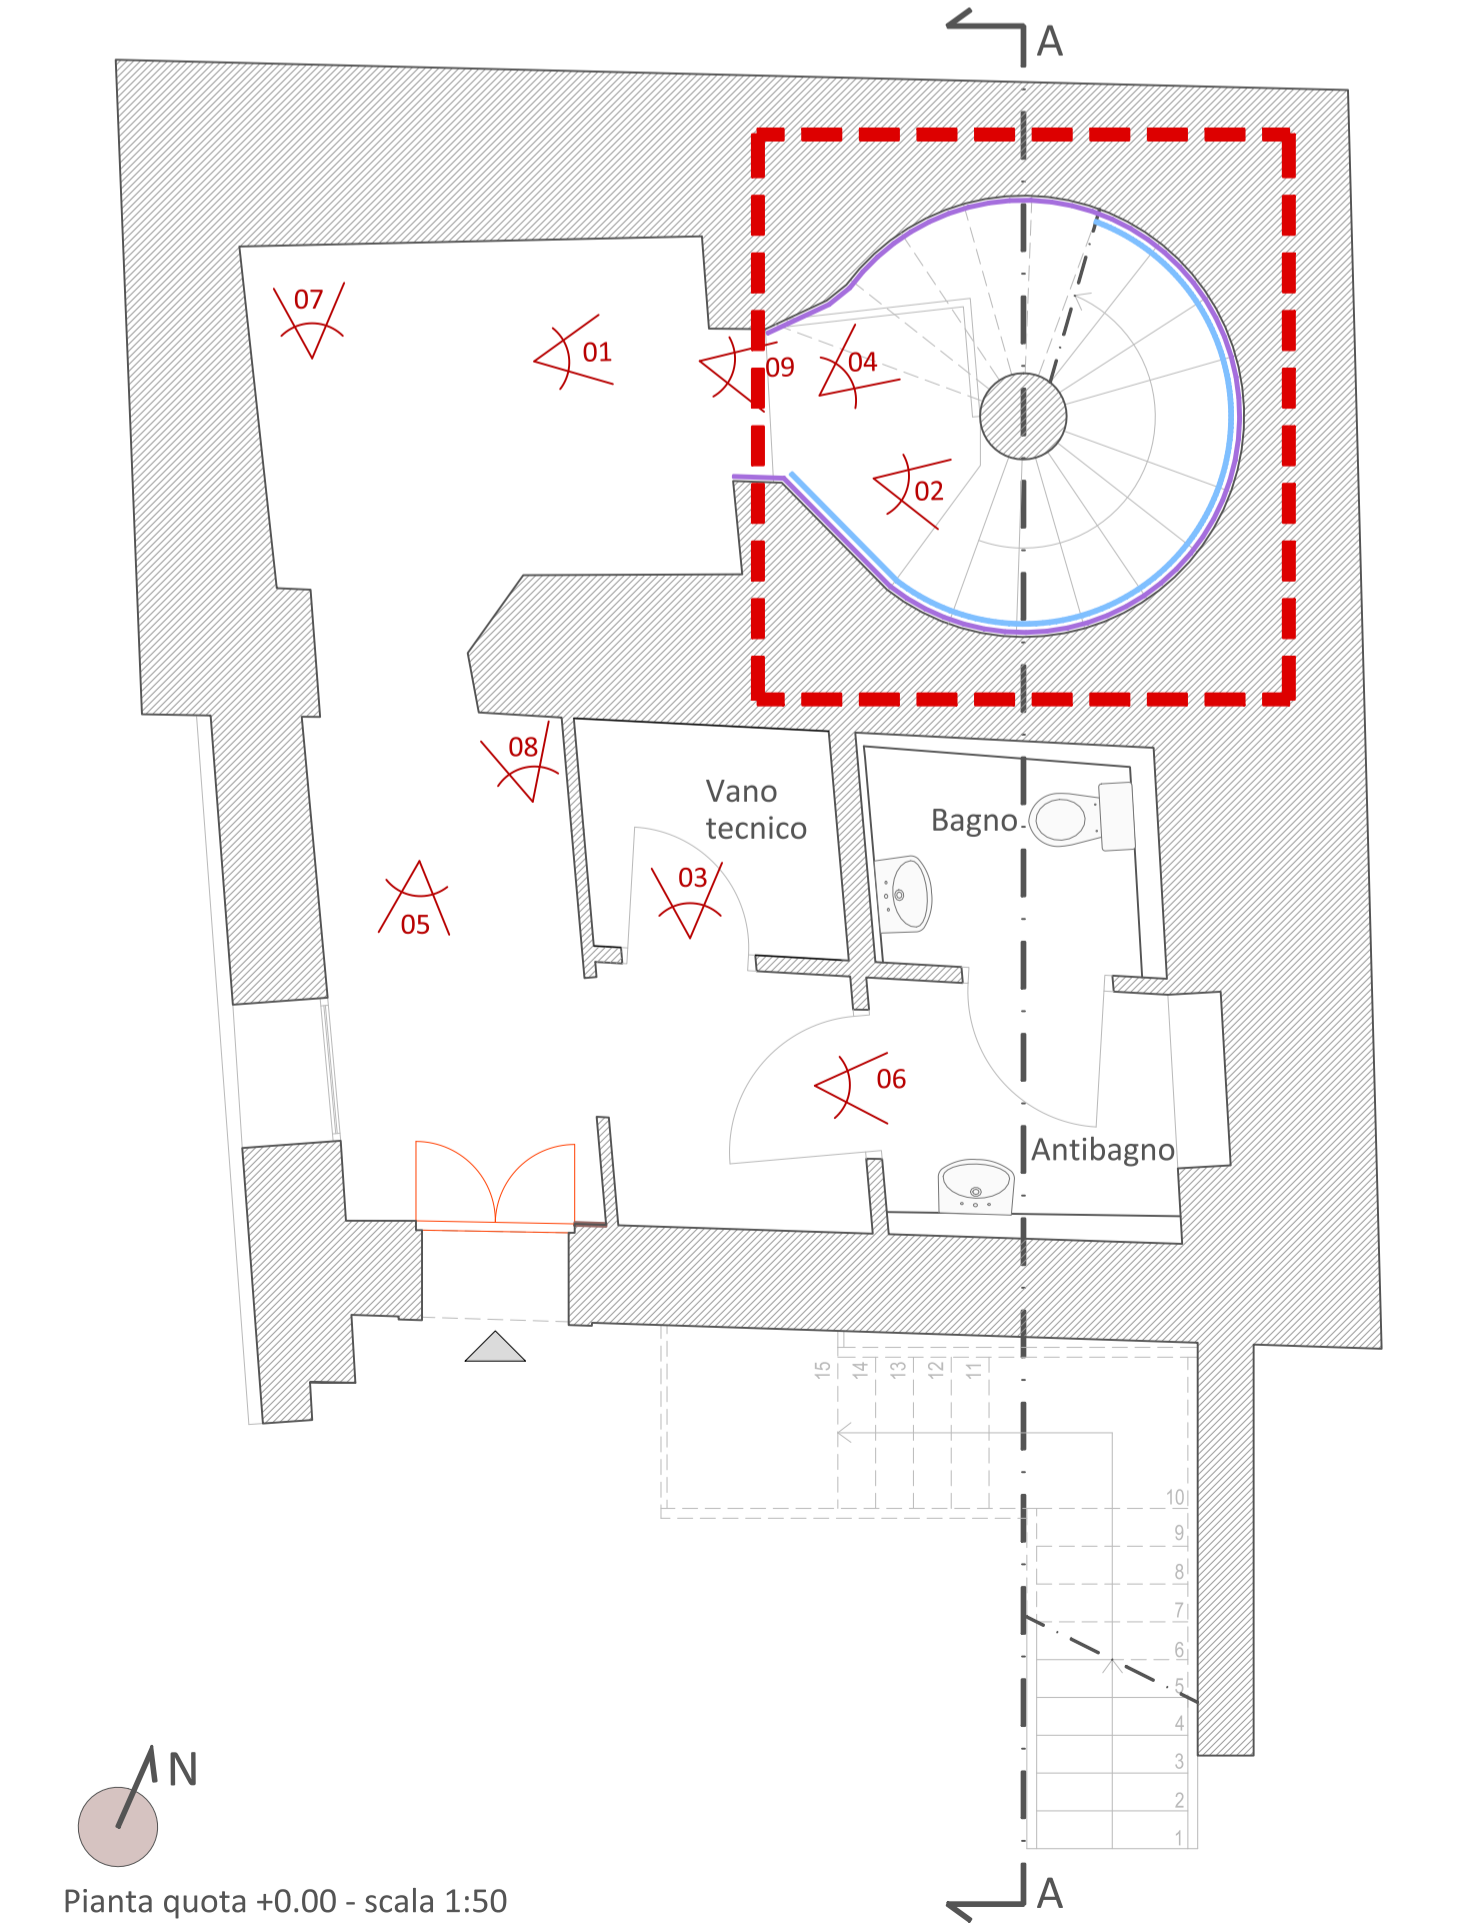
ELEMENTI OGGETTO DI INTERVENTO	DEGRADO	ALTRE CRITICITA'	INTERVENTO
PARAMENTO MURARIO IN LATERIZIO INTONACATO	<div><div></div></div> Efflorescenza* Deposito superficiale*		Asp03 - Stonatura delle parti ammalorate di intonaco preventivamente concordata con la D.L. Int07 - Integrazione di intonaco Int01 - Velatura di intonaci
VANO SCALE PIANO TERRA		<div><div></div></div> Umidità in risalita* Disomogeneità della muratura*	Asp04 - Pulizia meccanica del supporto murario mediante spazzolatura Int03 - Stilatura dei giunti Mnt04 - Intervento di posa di intonaco risanante macroporoso e deumidificante
ALTRI ELEMENTI OGGETTO DI INTERVENTO	<div><div></div></div> Sostituzione portoncino livello 0.00*

Area non oggetto di intervento  
 Area oggetto di intervento

\*Efflorescenza: Formazione di sostanze, generalmente di colore biancastro e di aspetto cristallino o pulverulento o filamentoso, sulla superficie del manufatto. Nel caso di efflorescenze saline, la cristallizzazione può talvolta avvenire all'interno del materiale provocando spesso il distacco delle parti più superficiali: il fenomeno prende allora il nome di criptoefflorescenza e subefflorescenza.  
\*Deposito superficiale: Accumulo di materiali estranei di varia natura, quali, ad esempio, polvere, terriccio, guano, ecc. Ha spessore variabile e, generalmente, scarsa coerenza e aderenza al materiale sottostante.
