**PROGETTO ESECUTIVO - CUP: I97B22000140001**

**COMPLETAMENTO DEGLI INTERVENTI DI RECUPERO DELLA TORRE MOROSINI DI LUSIA MEDIANTE RISANAMENTO CONSERVATIVO DELLE OPERE INTERNE (LOTTO 2) E DELLE FACCIATE ESTERNE**

**Tav. 08**

Stato di progetto: Tipologico degradi e relativi interventi piano +14.00 - scala 1:50

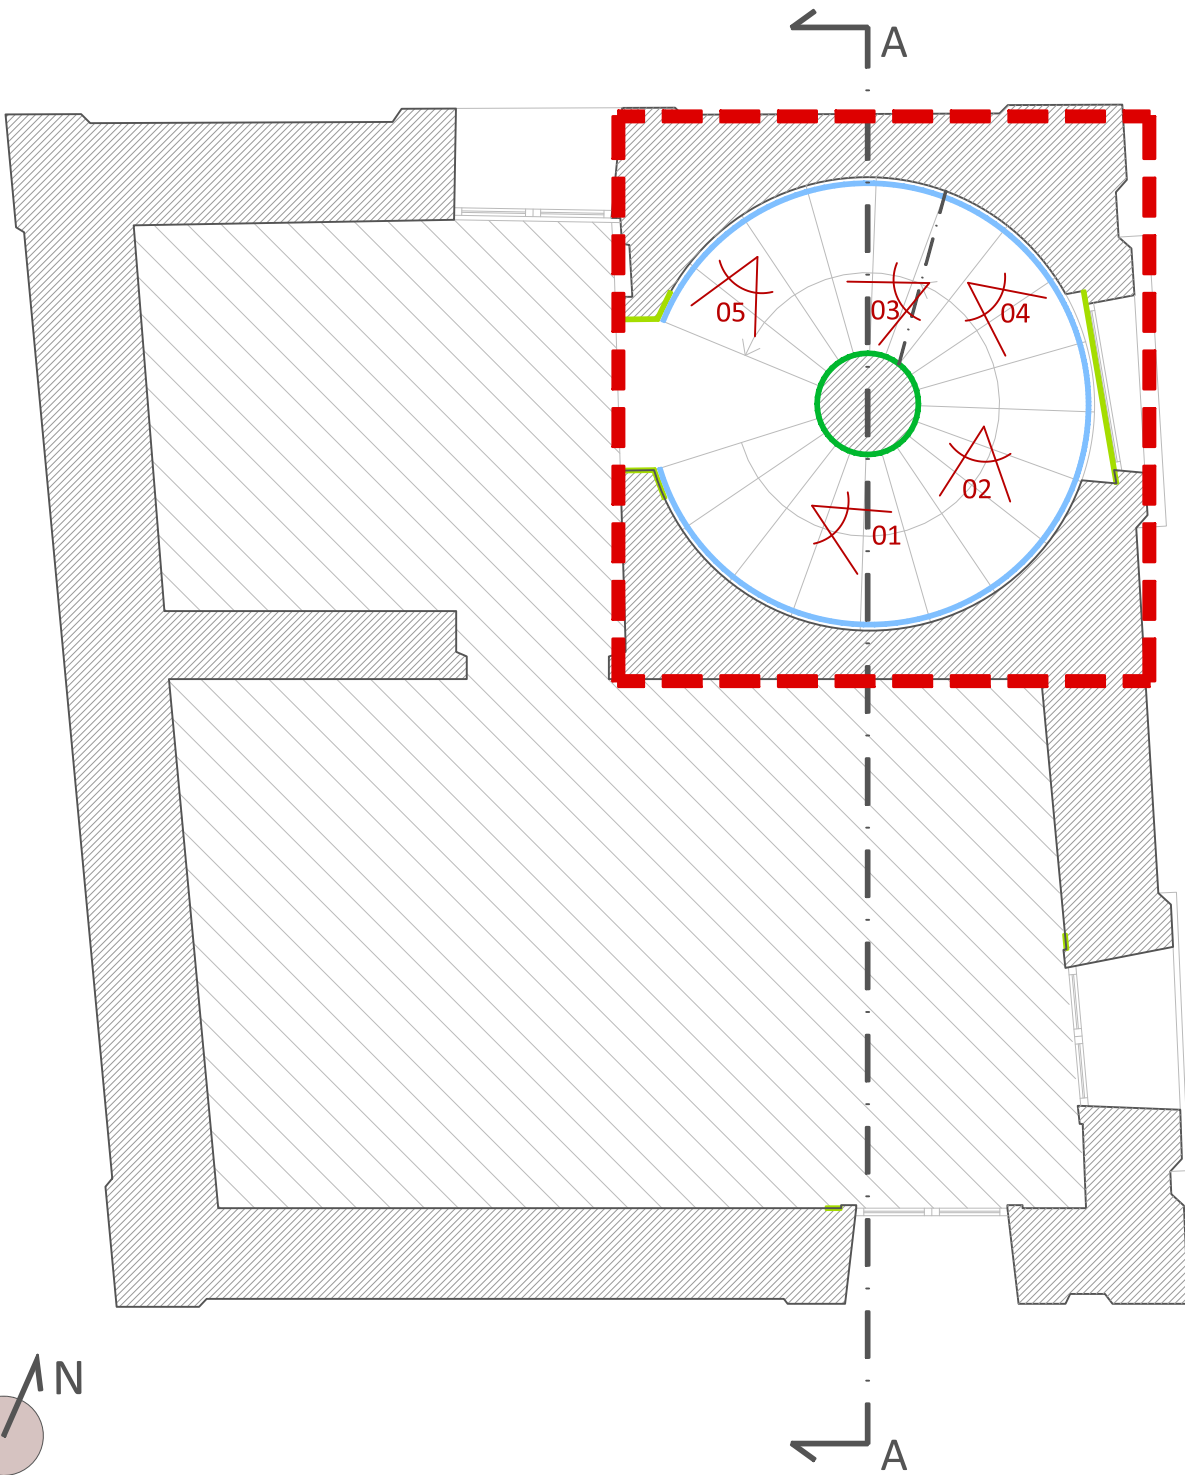
Pianta quota +14.00 - scala 1:50

ELEMENTI OGGETTO DI INTERVENTO	DEGRADO	ALTRE CRITICITA'	INTERVENTO
PARAMENTO MURARIO IN LATERIZIO INTONACATO		<div></div> Presenza di intonaco incongruo	Asp02 - Parziale stonacatura e spicconatura localizzata di superfici intonacate preventivamente concordata con la D.L. Int12 - Rasatura leggera con stucco a base di calce
	<div></div> Efflorescenza* Deposito superficiale*		Asp03 - Stonacatura delle parti ammalorate di intonaco preventivamente concordata con la D.L. Int07 - Integrazione di intonaco Int01 - Velatura di intonaci
COLONNA VANO SCALE IN LATERIZIO	<div></div> Macchia* (colature di resina)	<div></div> Presenza di intonaco incongruo	Plt04 - Pulitura della superficie e rimozione di depositi superficiali Asp02 - Parziale stonacatura e spicconatura localizzata di superfici intonacate preventivamente concordata con la D.L. Int10 - Asportazione di calcestruzzo, pulitura e trattamento dei ferri di armatura e rifacimento del copriferro mediante betoncino
